# Turku Tryckerihuset 2006

## Yksityiskohtapiirroksset

Yksityiskohtapiirros  
R 069  
Puinen viemärikouru  
Mittakaava 1:10

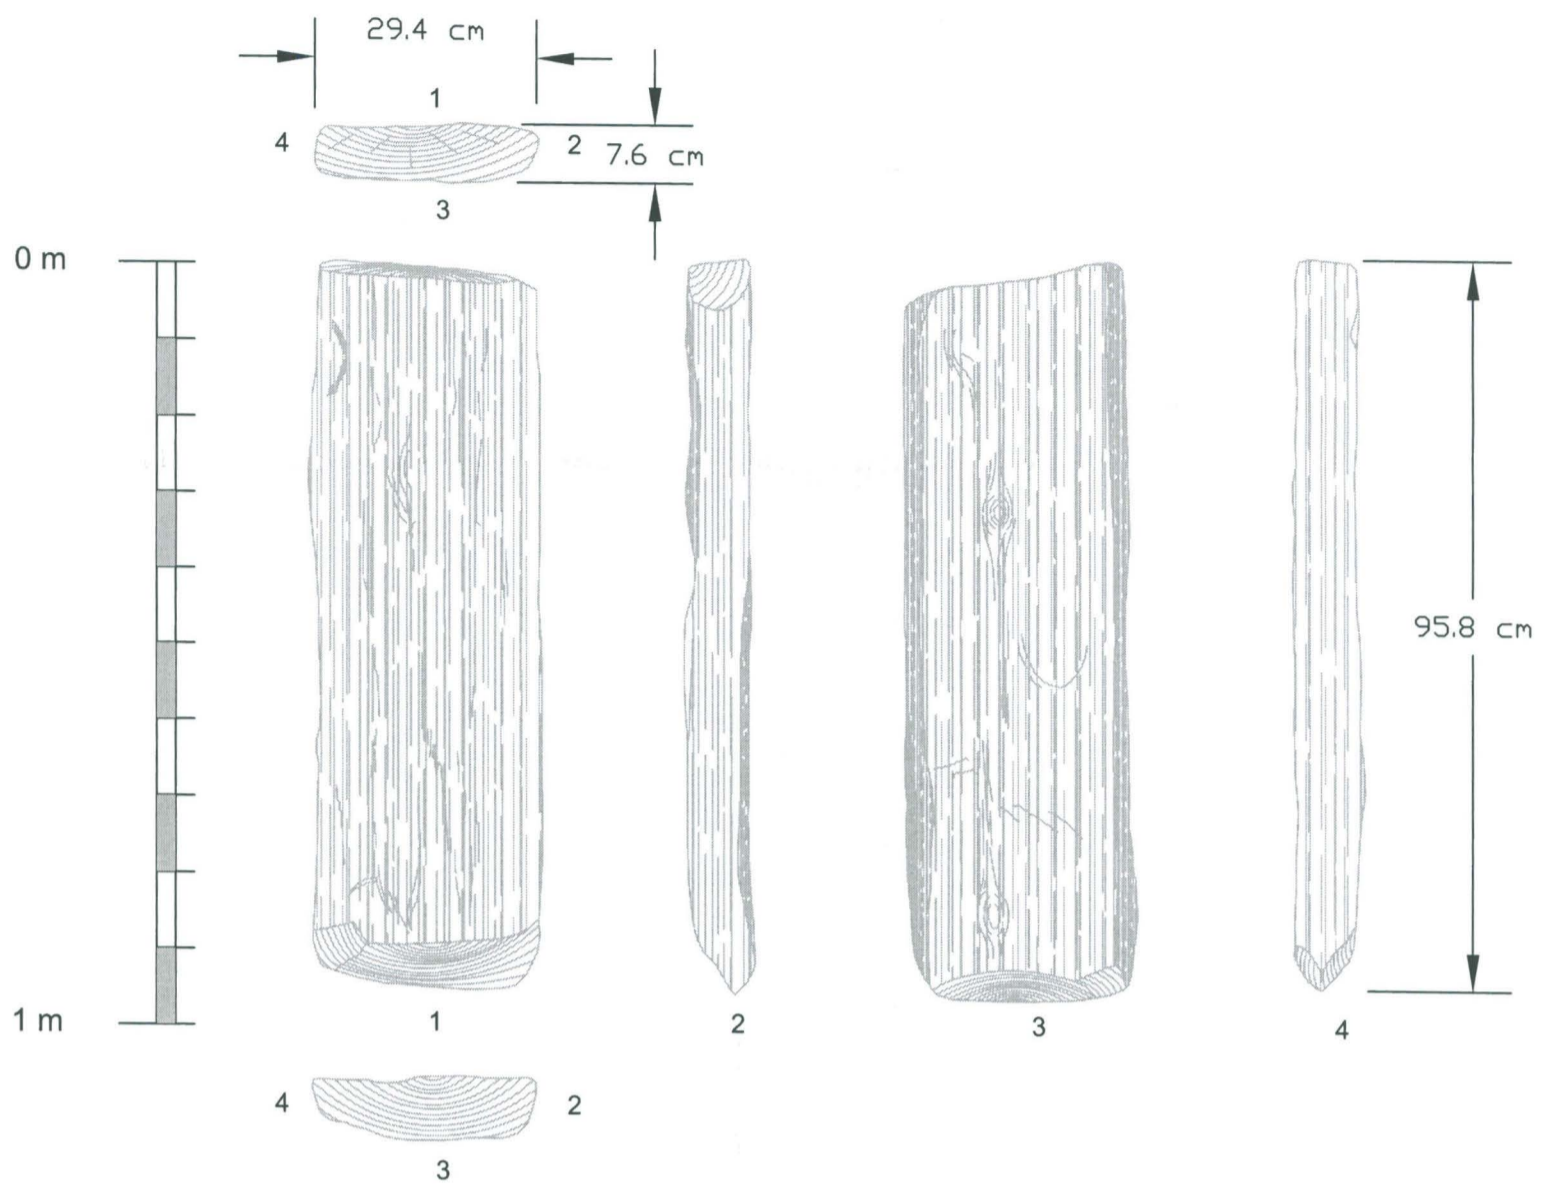
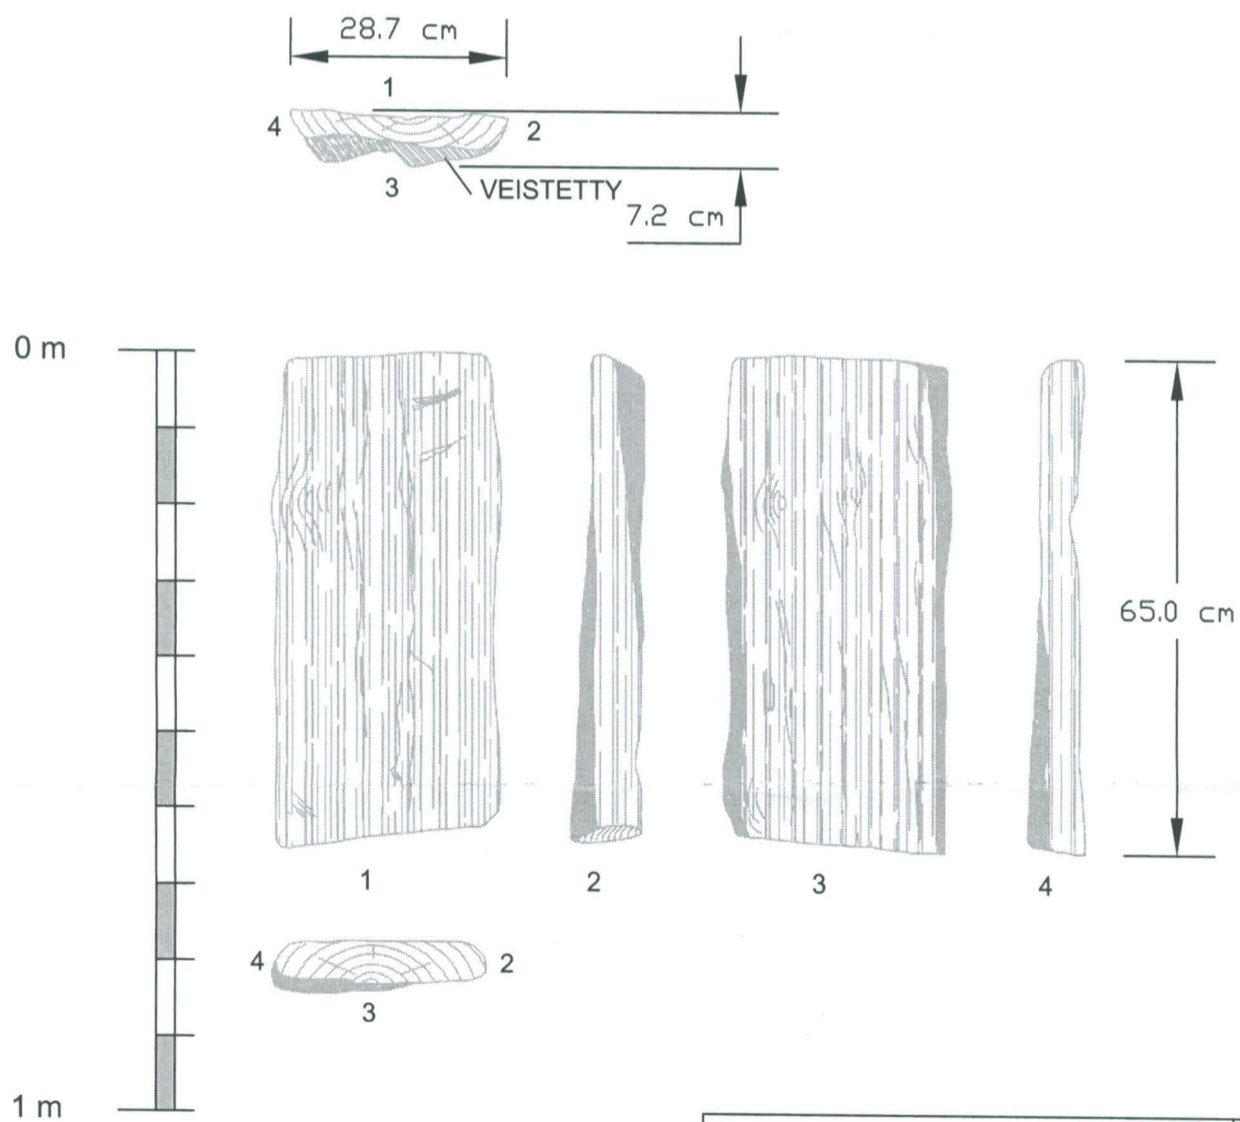
6.002	Lankku, 2 kpl. Koko: 1) 95 x 30 x 8 cm; 2) 65 x 30 x 9 cm.	1:10	Ilmo Kajala / Ilmo Kajala
6.003	Puukourun kansi, haljikas. Kuperassa pinnassa tuohen jäänteitä. Pituus 95 cm, leveys n. 25 cm, paksuus 15 cm.	1:10	Ilmo Kajala / Ilmo Kajala

Yksityiskohtapiirros  
M074  
2 lankkua  
Mittakaava 1:10

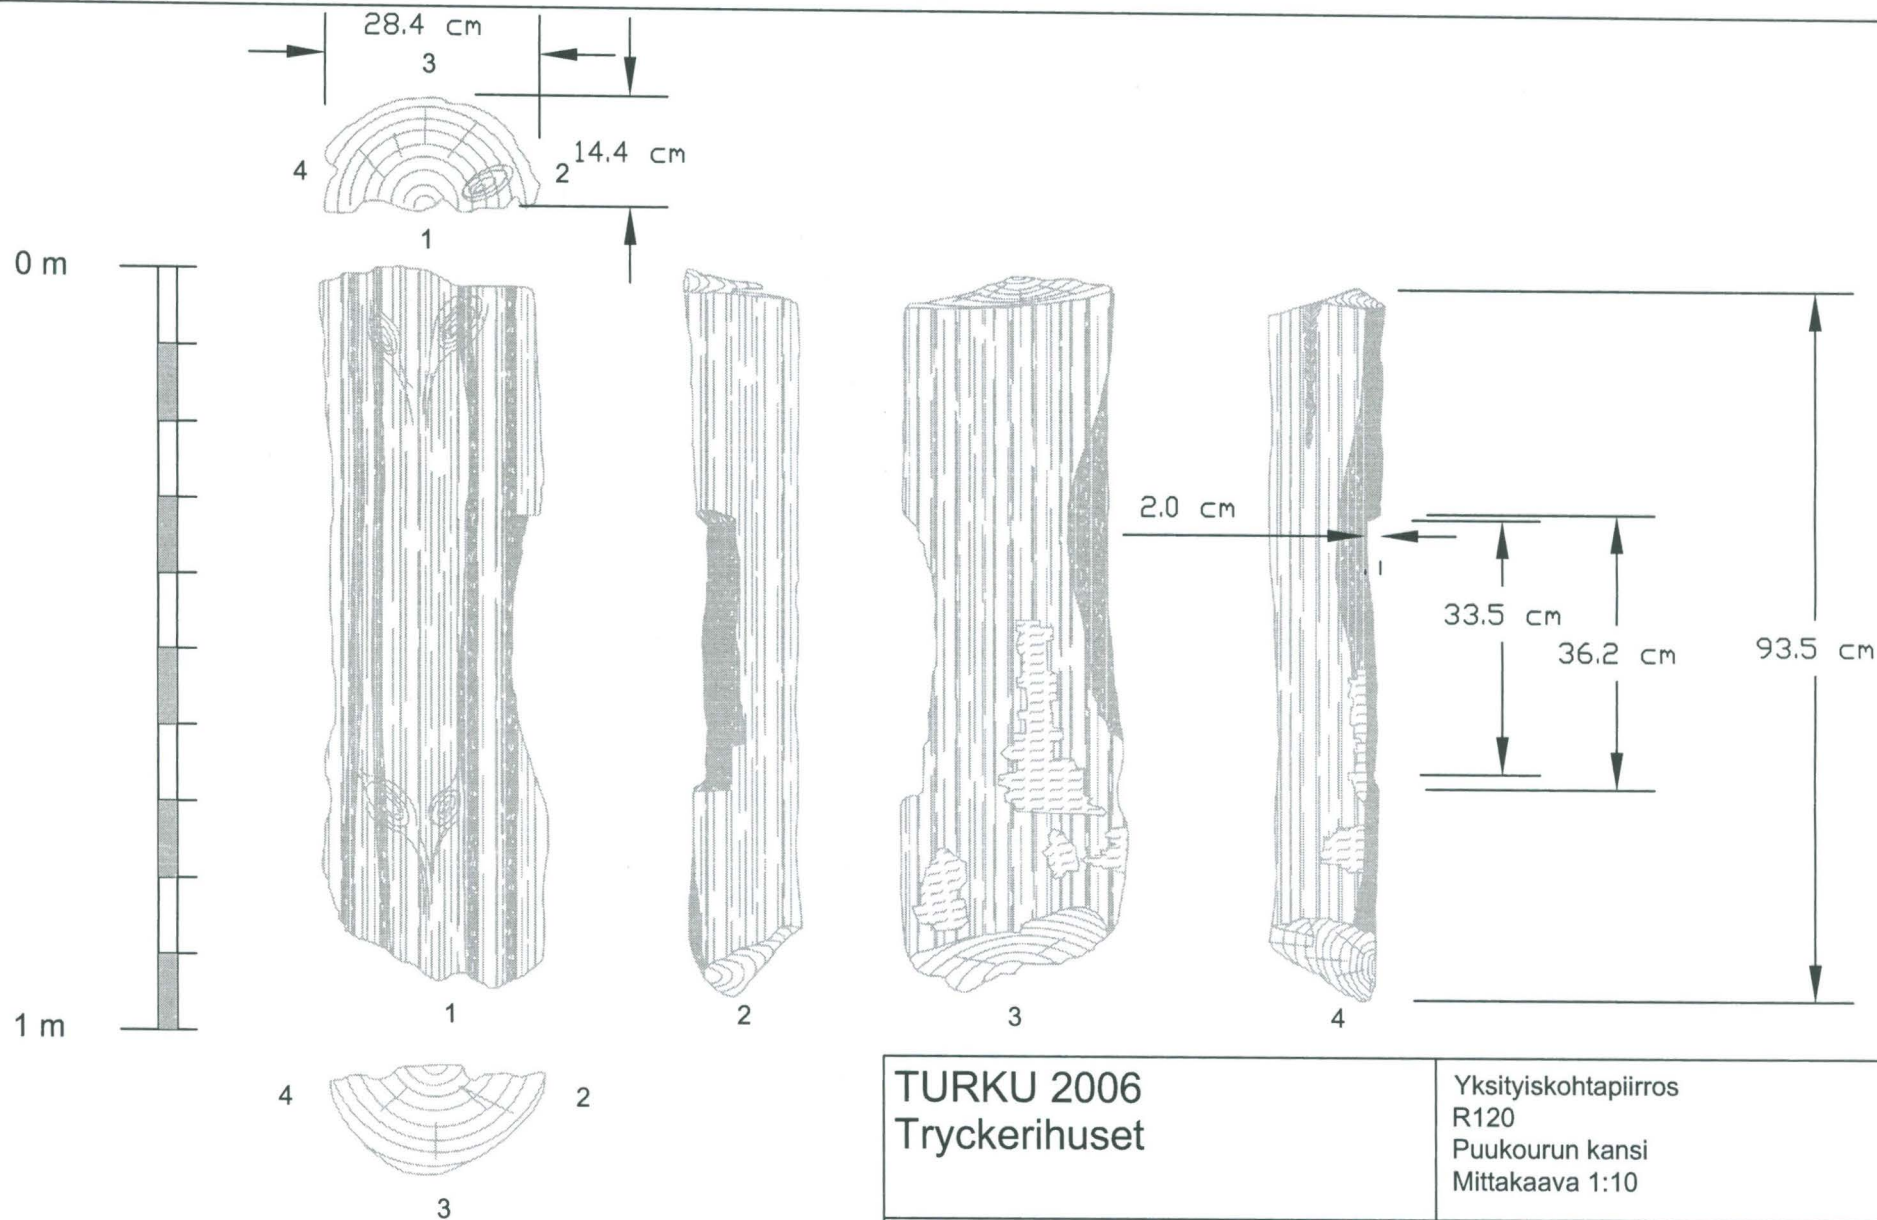
6.003

Yksityiskohtapiirros  
R120  
Puukourun kansi  
Mittakaava 1:10

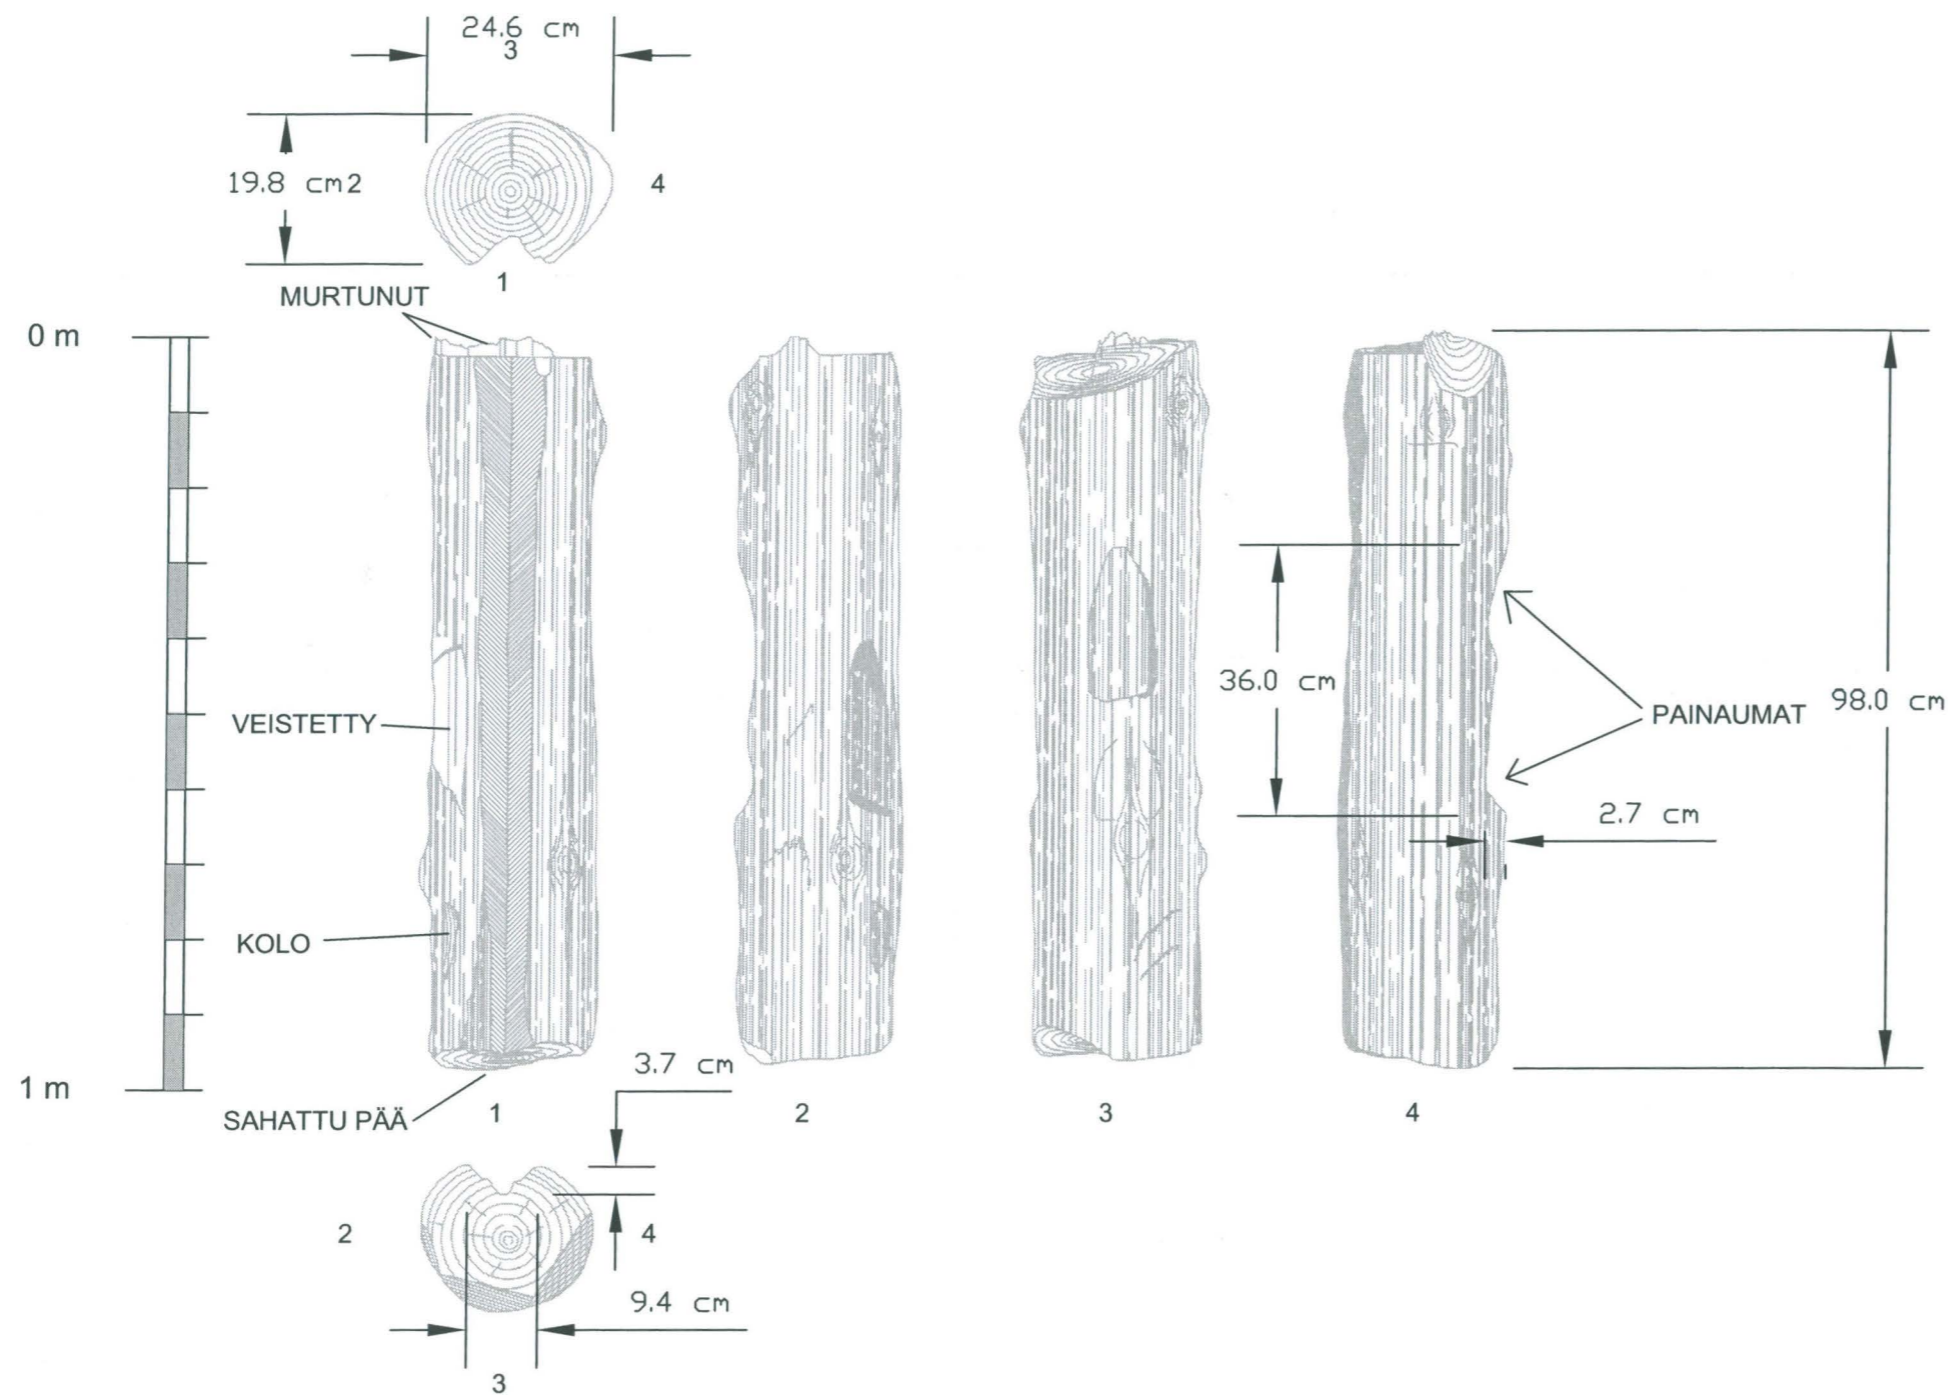
6.004	Hirsi. Koko matkalla pituussuuntainen v -muotoinen ura, jonka syvyys n. 4 cm. Koko: pituus 95 cm, halkaisija 20 cm.	1:10	Ilmo Kajala / Ilmo Kajala

Yksityiskohtapiirros  
R095  
Hirsi, jossa pitkittäisura.  
Mittakaava 1:10

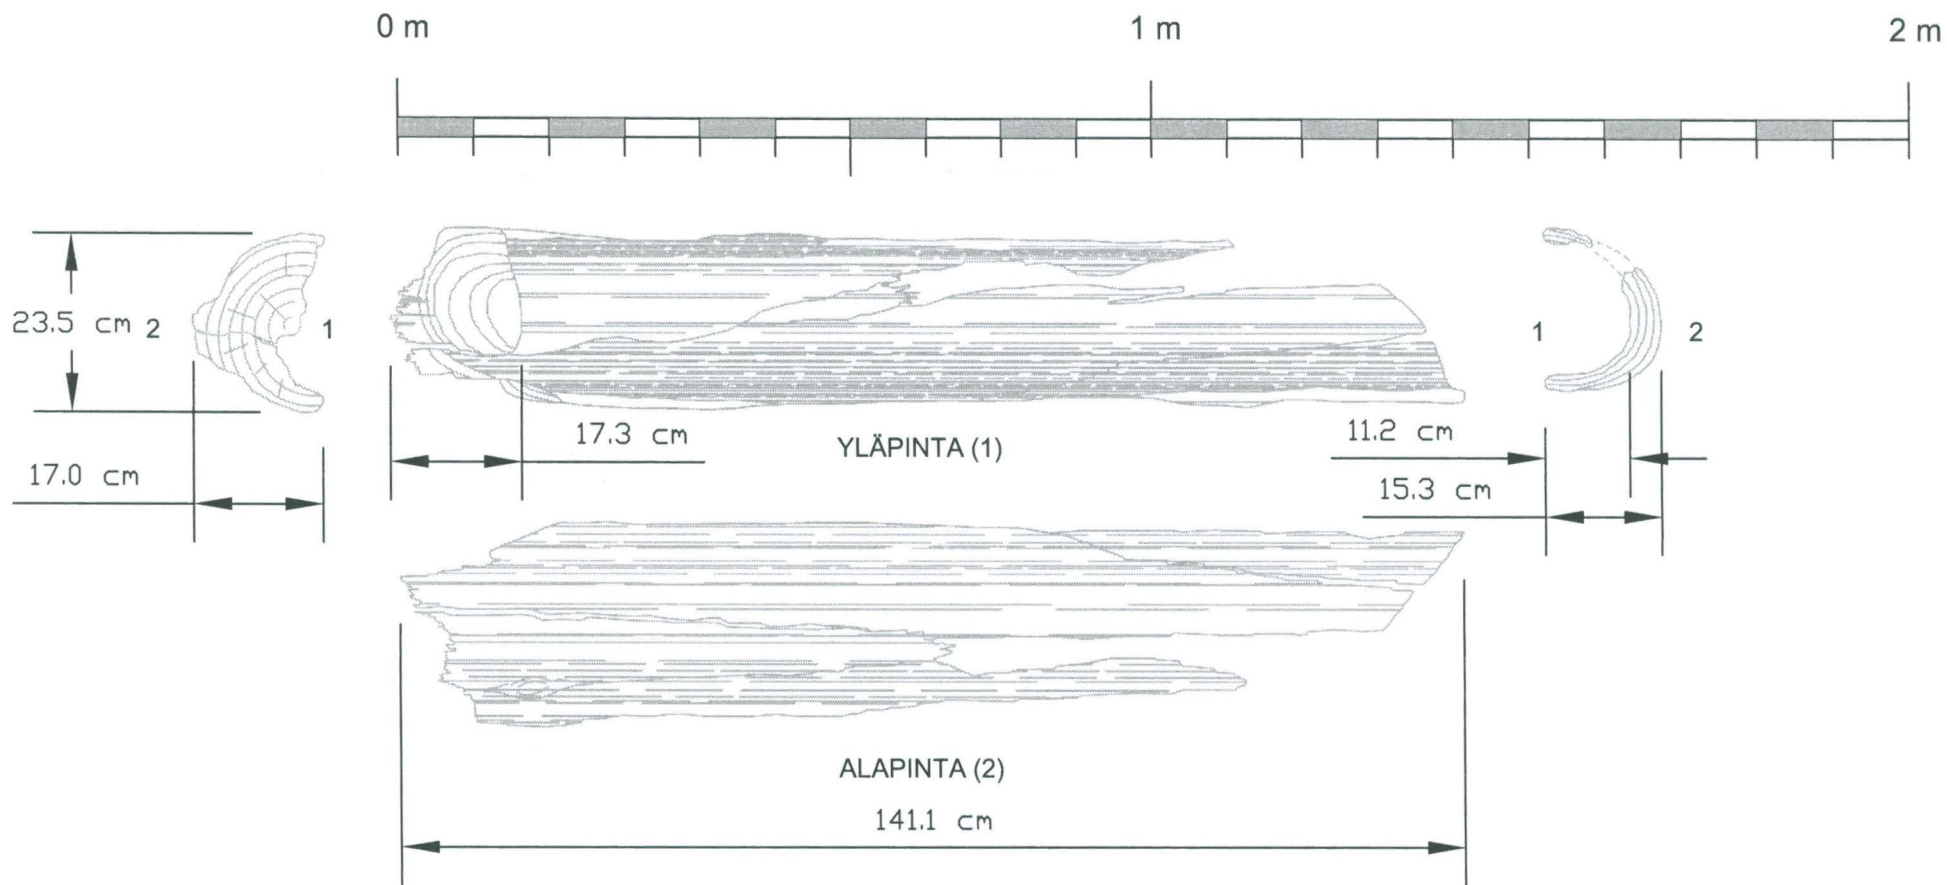
6.005	Puukouru. Pyöreään puuhun koverrettu kouru. Huonokuntoinen, laho. Pituus 1,40 m, läpimitta n. 14 cm.	1:10	Ilmo Kajala / Ilmo Kajala
6.006	Salvoshirsi. Keskvaiheilla kaksi toisiinsa nähden ristikkäin menevää liitosveistosta, lisäksi hirren läpi ulottuva, toisesta päästään pyöreä, toisesta nelikulmainen reikä. Puu on salvosten vastaiselta pinnalta osittain hiiltynyt.	1:10	Ilmo Kajala / Ilmo Kajala

Yksityiskohtapiirros  
R118  
Puukouru  
Mittakaava 1:10

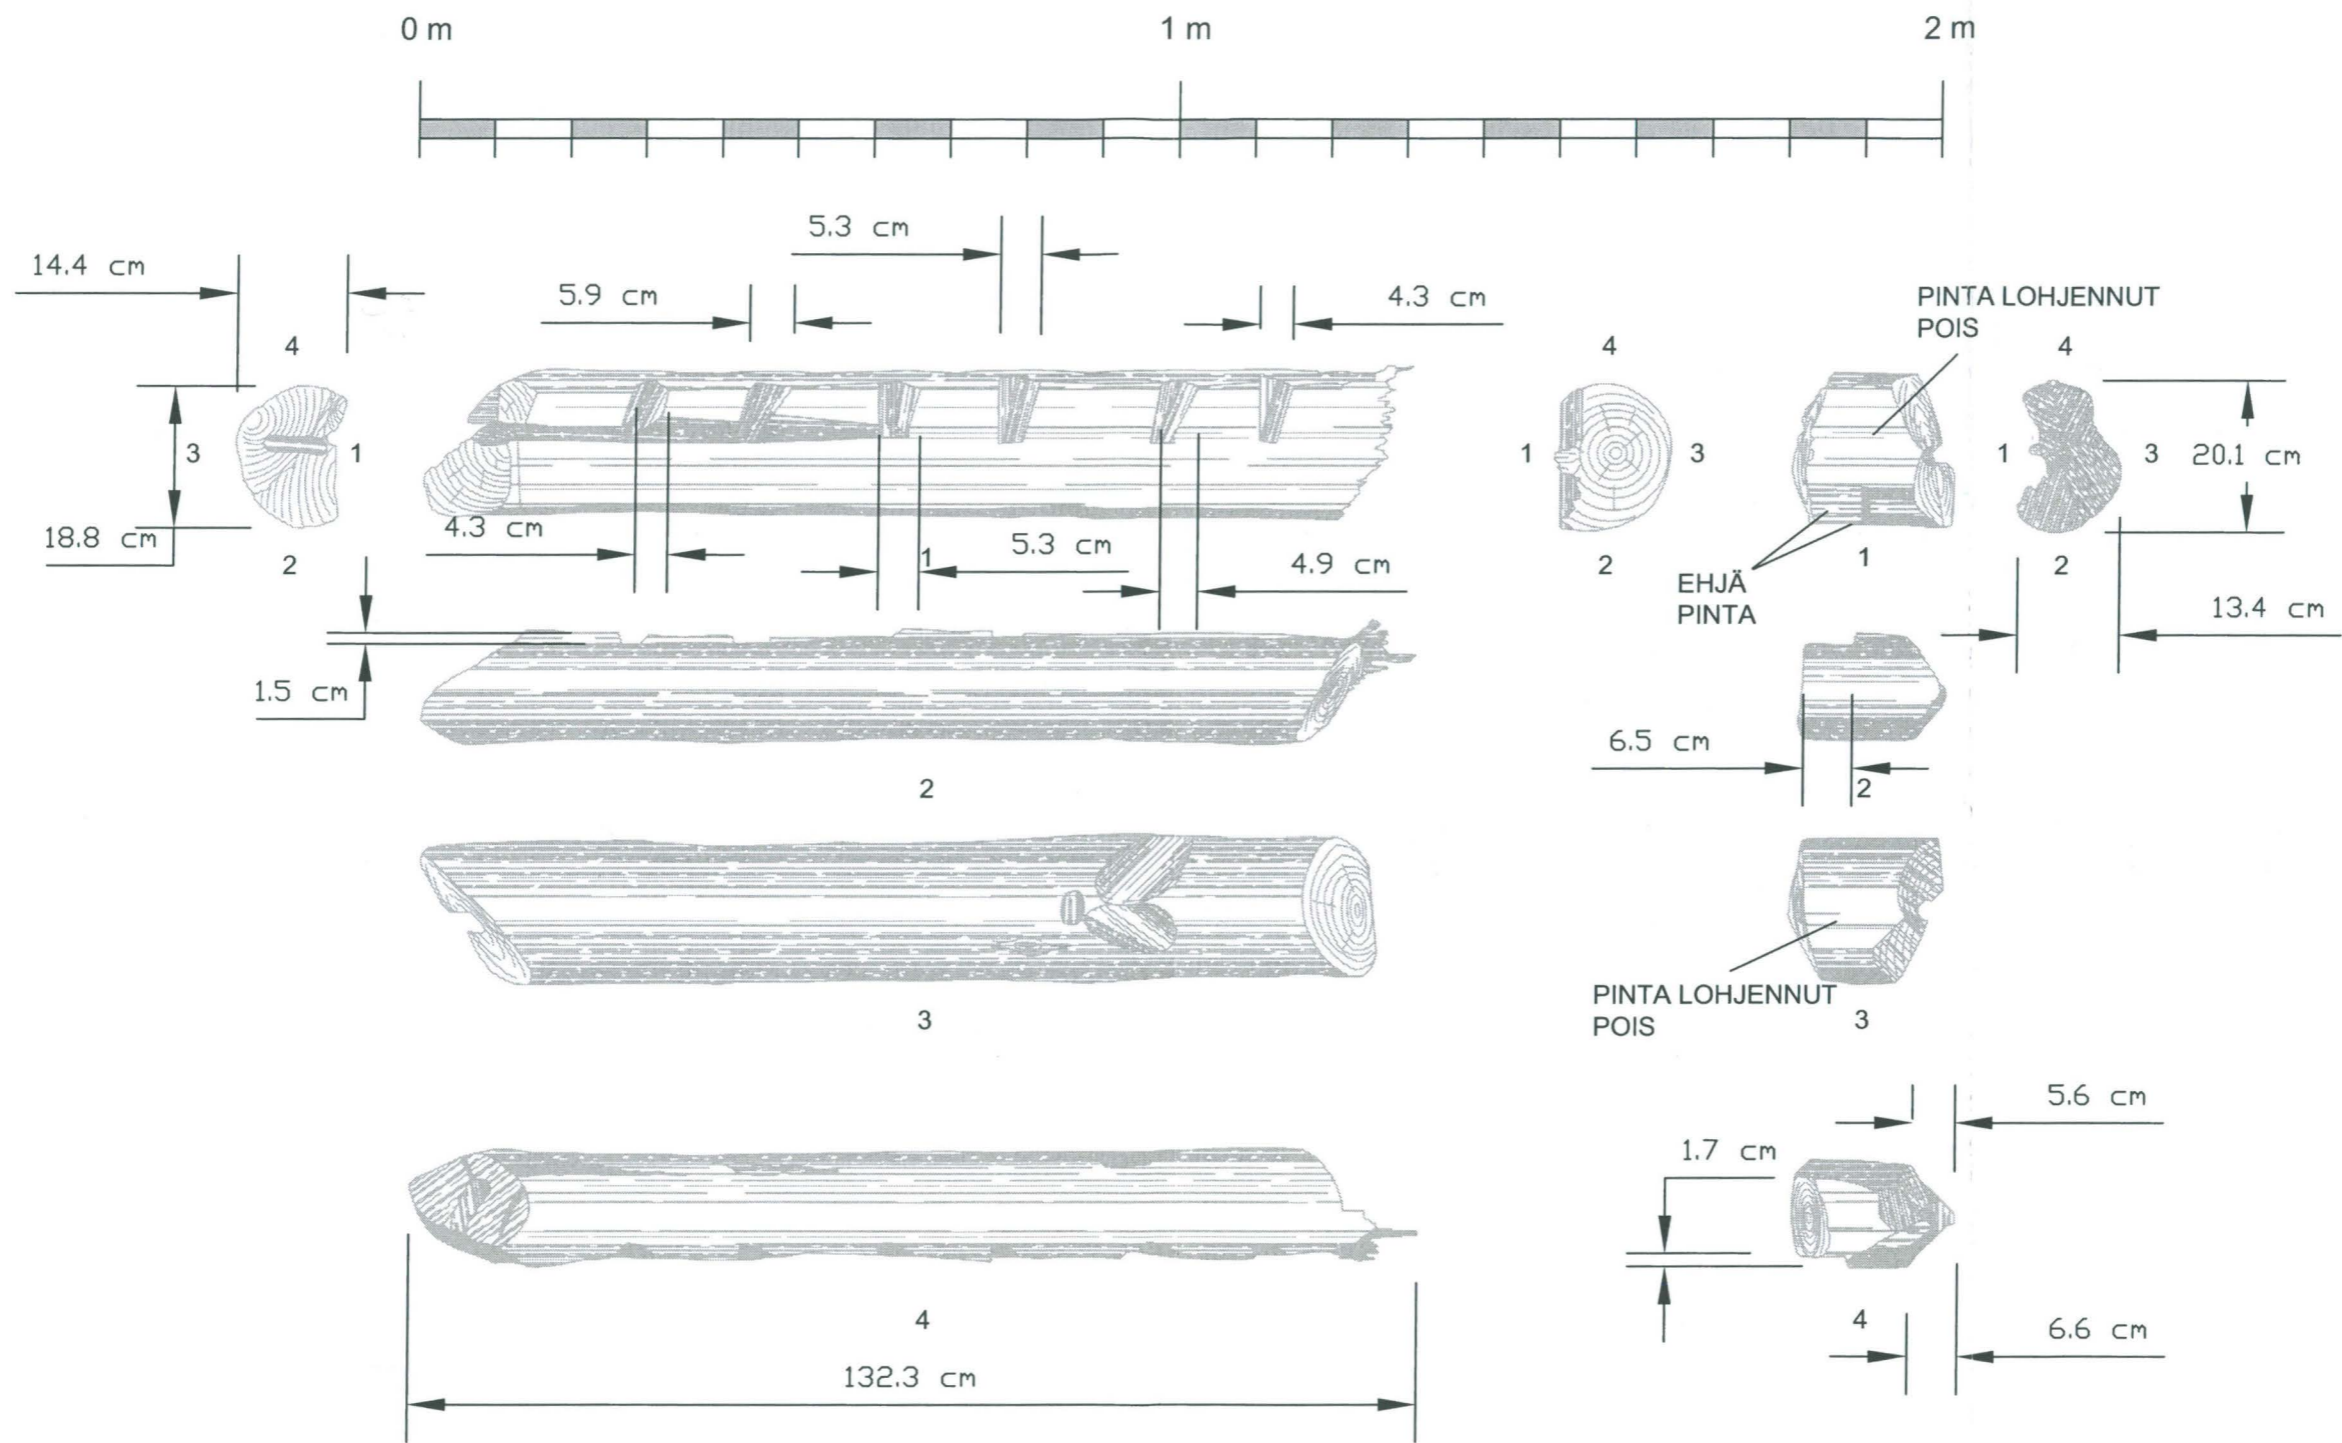
6.009

Yksityiskohtapiirros  
R144 kahdessa osassa  
Kolottu hirsi  
Mittakaava 1:10

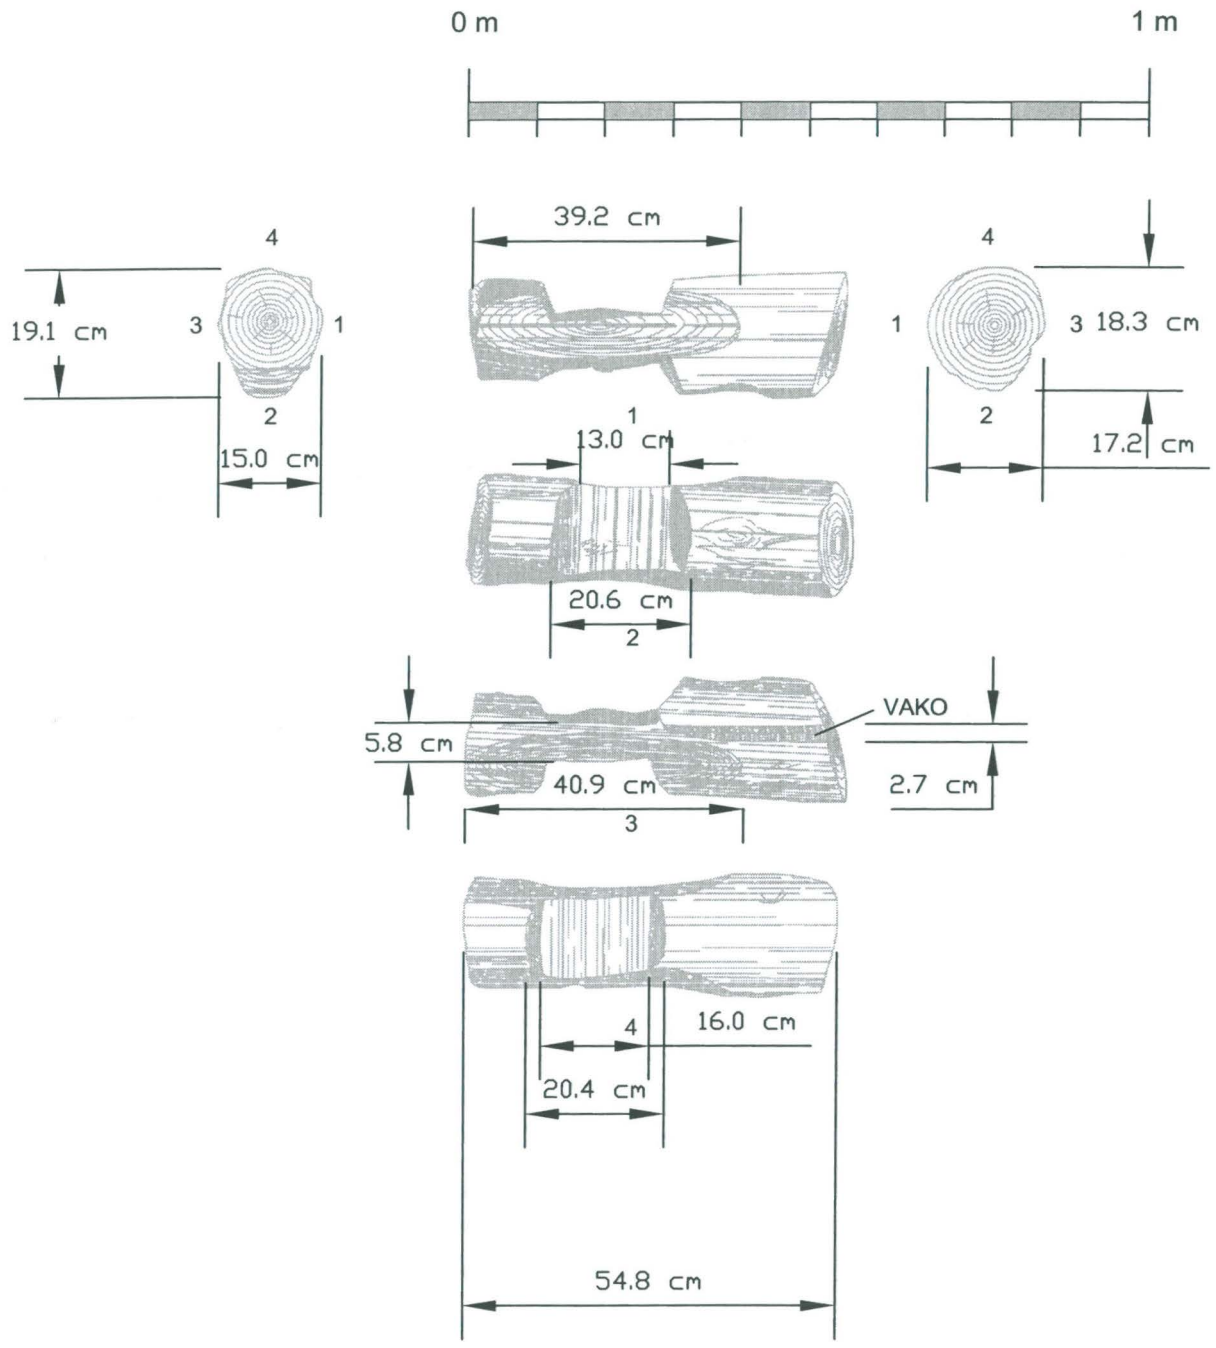
6.009	Kolottu hirsi.	1:10	Ilmo Kajala / Ilmo Kajala
6.010	Hirren pää, jossa salvos ylä- ja alapinnassa, lisäksi veistetty (sulitettu) sivuilta molemmin puolin. Pyöreää puuta. Pituus 55 cm, läpimitta 19 cm.	1:10	Ilmo Kajala / Ilmo Kajala

Yksityiskohtapiirros  
R096  
Hirren pää  
Mittakaava 1:10

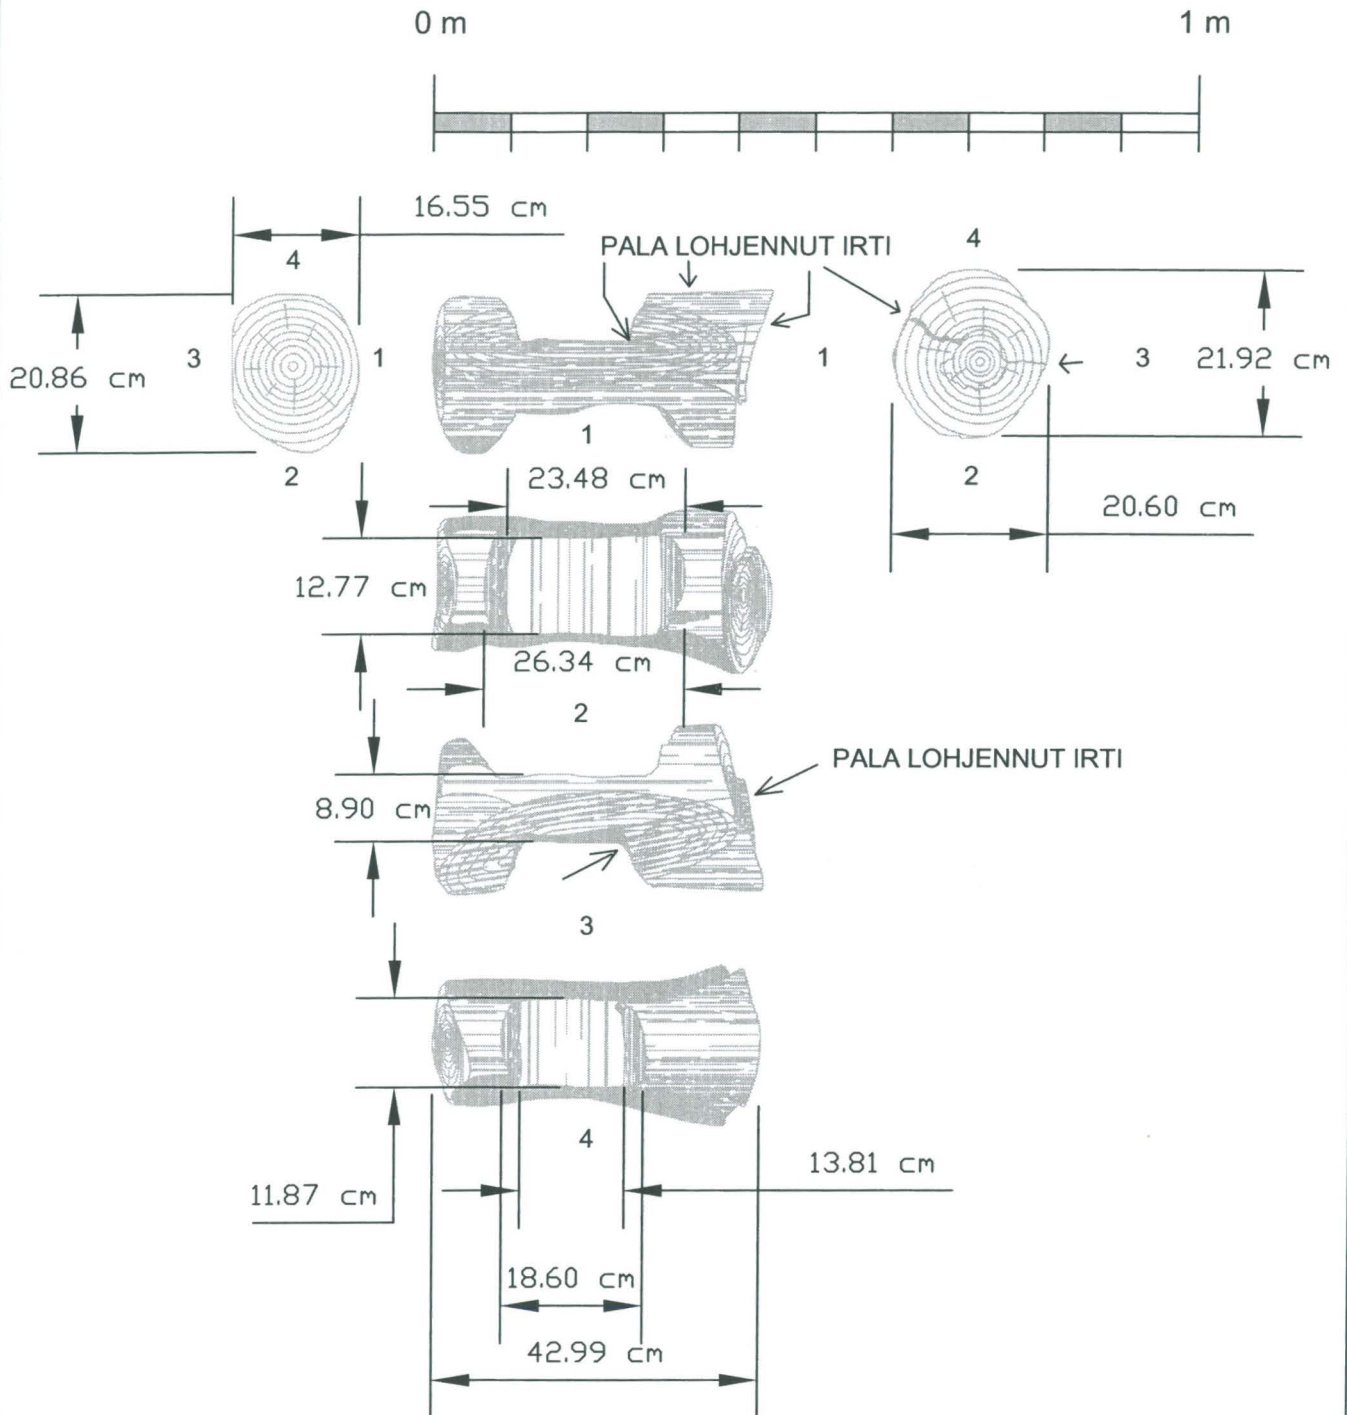
6.011	Hirren pää, pyöreää puuta. Salvos veistetty ylä- ja alapintaan, lisäksi veistetty (sulitettu) sivuilta molemmin puolin. Pituus 45 cm, läpimitta 23 cm.	1:10	Ilmo Kajala / Ilmo Kajala

Yksityiskohtapiirros  
R096  
Hirren pää  
Mittakaava 1:10

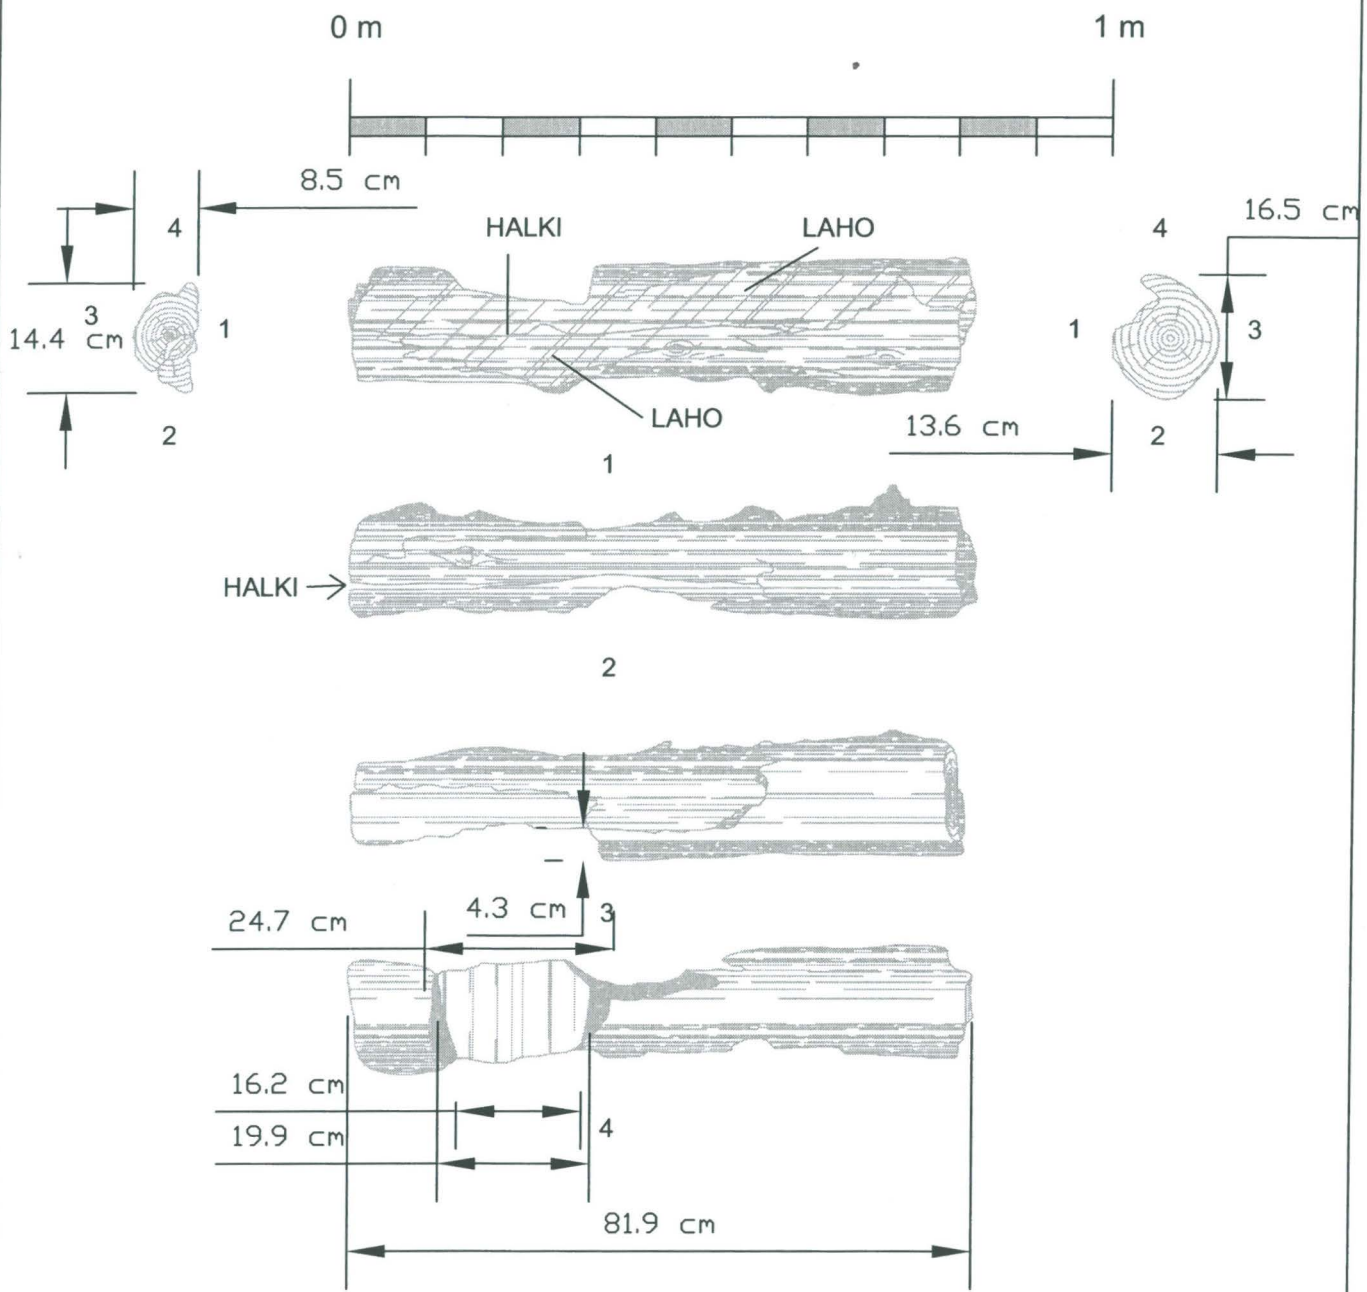
6.012	Hirren pää, pyöreää puuta; osittain lahonnut. Salvos yhdellä puolella, lahonnut salvoksen vastaiselta puolelta. Pituus 82 cm, läpimitta 14 - 16 cm.	1:10	Ilmo Kajala / Ilmo Kajala

<p><b>TURKU 2006</b>  <b>Tryckerihuset</b></p>	<p>Yksityiskohtapiirros  R096  Hirsi  Mittakaava 1:10</p>
<p>MITTAUSDOKUMENTOINTI  Ilmo Kajala / Ilmo Kajala</p>	<p>TURUN MAAKUNTAMUSEO, TURKU</p> <hr/> <p>6.012</p>

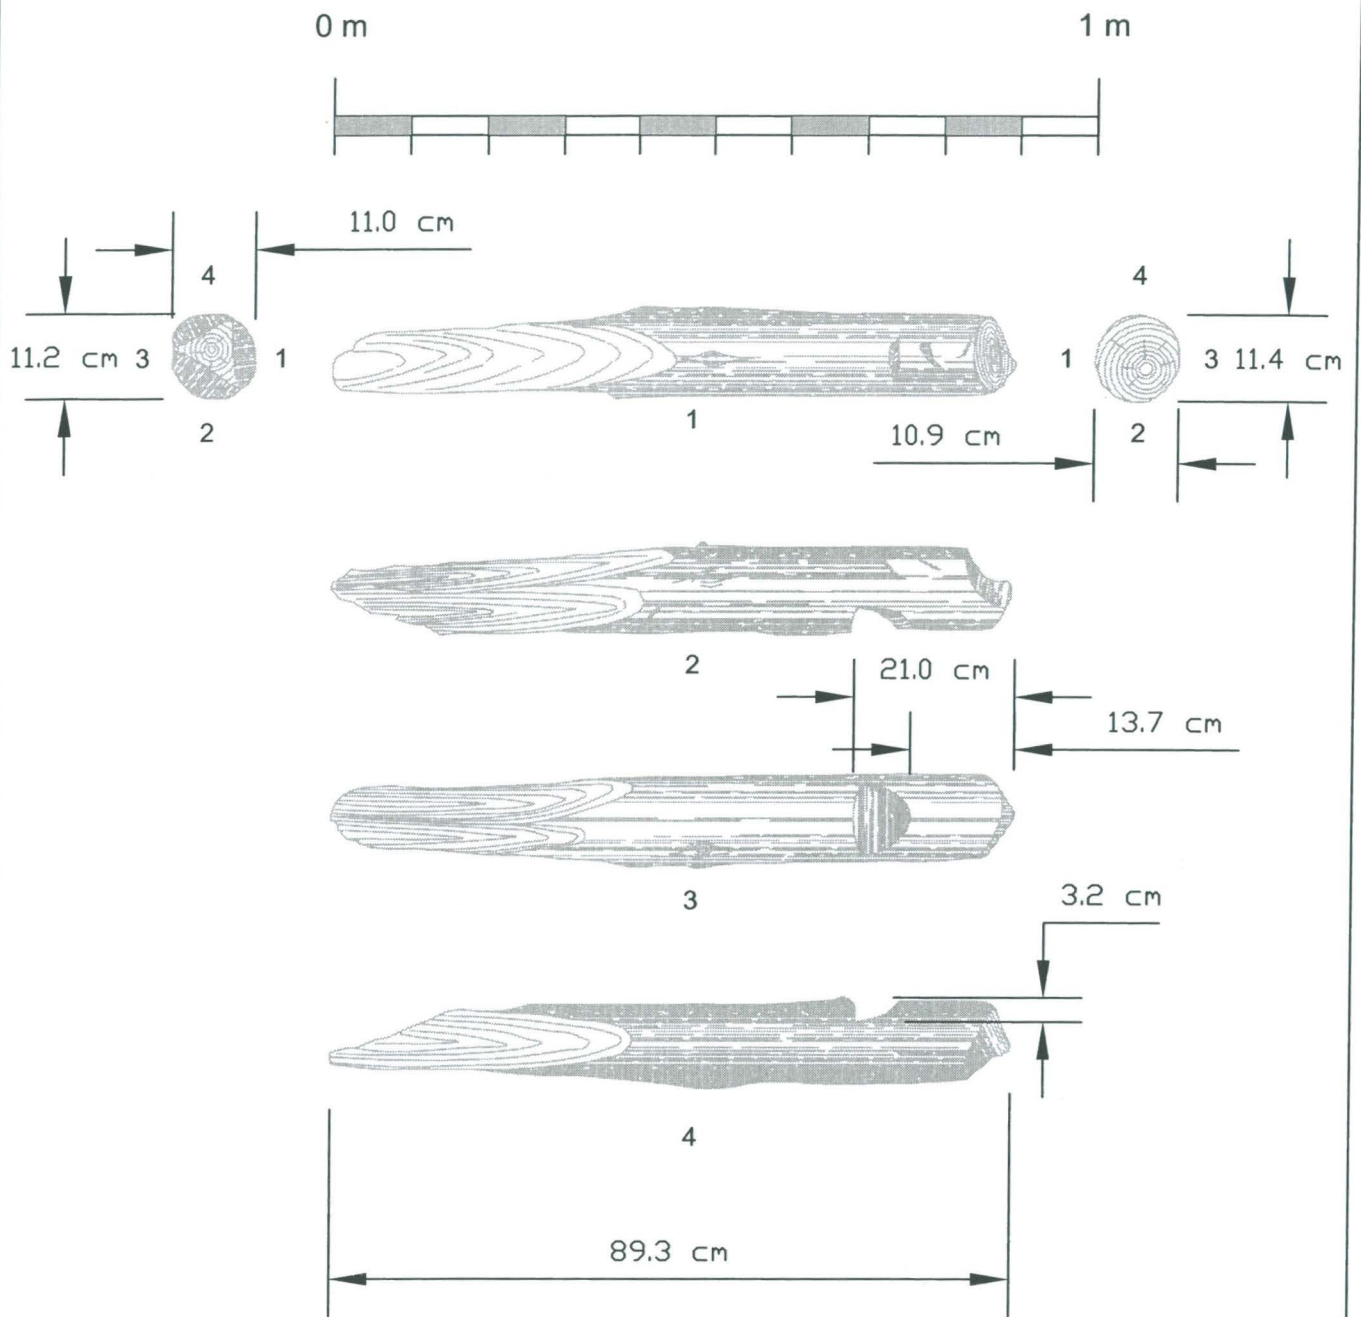
6.015	Paalu, pyöreää puuta. Kärki veistetty teräväksi, kolmisivuiseksi. Lisäksi kyljessä ylempänä syvä pykälä. Pituus 90 cm, josta veistetyn kärjen osuus n. 35 - 45 cm. Läpimitta n. 12 cm.	1:10	Ilmo Kajala / Ilmo Kajala

Yksityiskohtapiirros  
R166  
Paalu  
Mittakaava 1:10

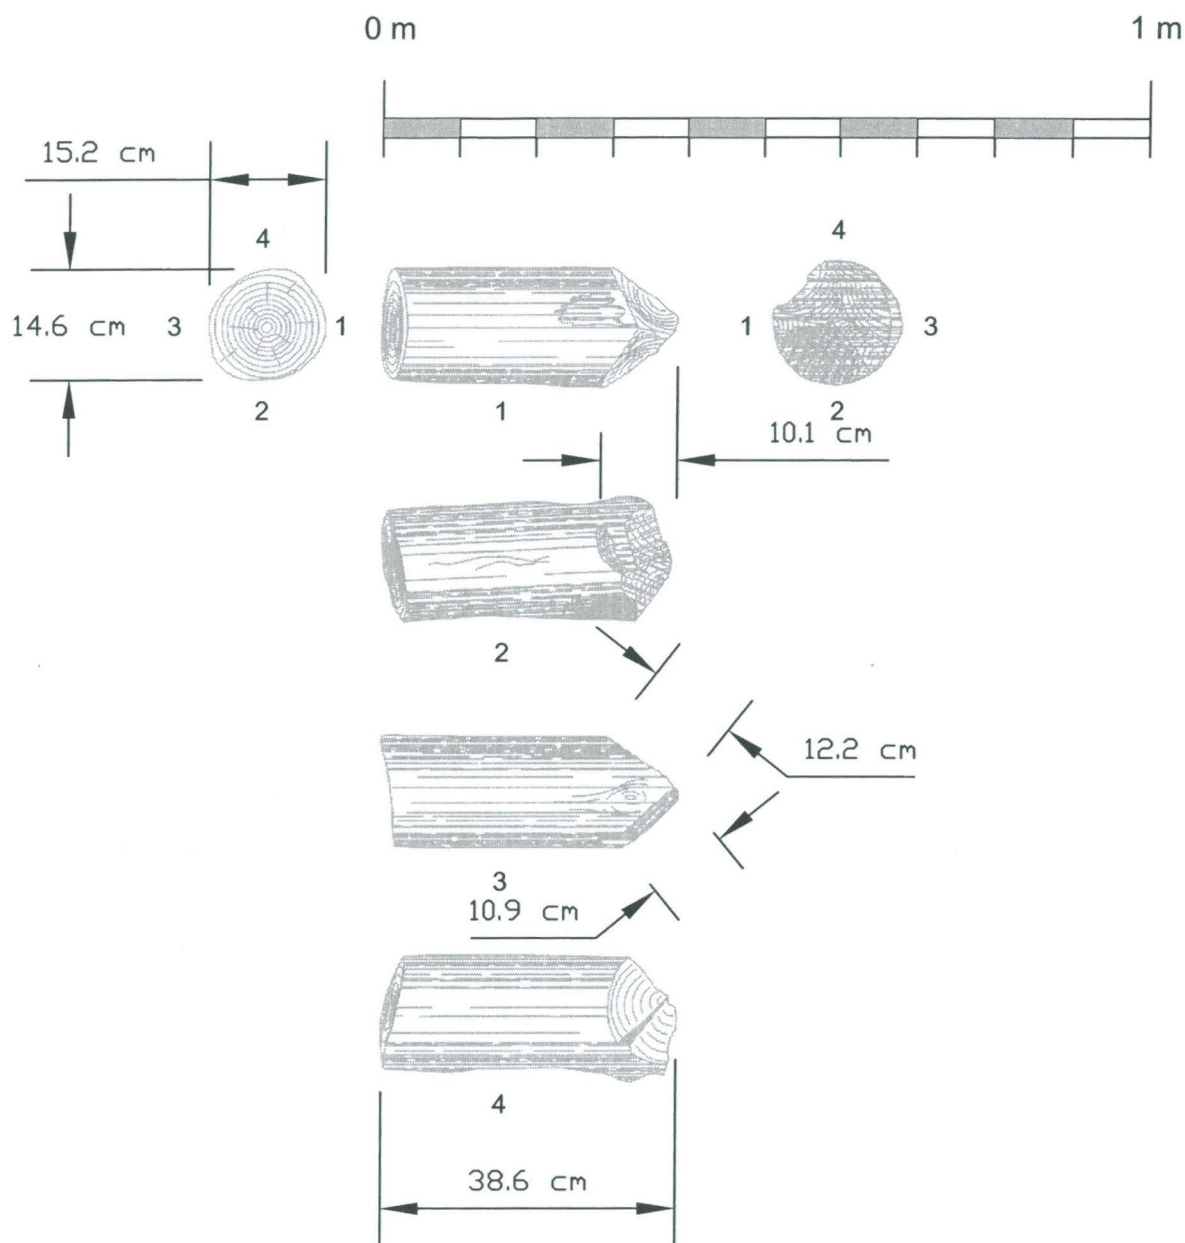
6.018	Rakenteen yhteydessä ollut tukipuu. Tylppäteräiseksi veistetty puukappale, pyöreää puuta. Pituus 39 cm, läpimitta 18 cm.	1:10	Ilmo Kajala / Ilmo Kajala

Yksityiskohtapiirros  
R096E (vrt. 6.008)  
Tukipuu  
Mittakaava 1:10
