# Turku Tryckerihuset 2006

## Yksityiskohtapiirroksset

Yksityiskohtapiirros  
R 069  
Puinen viemärikouru  
Mittakaava 1:10

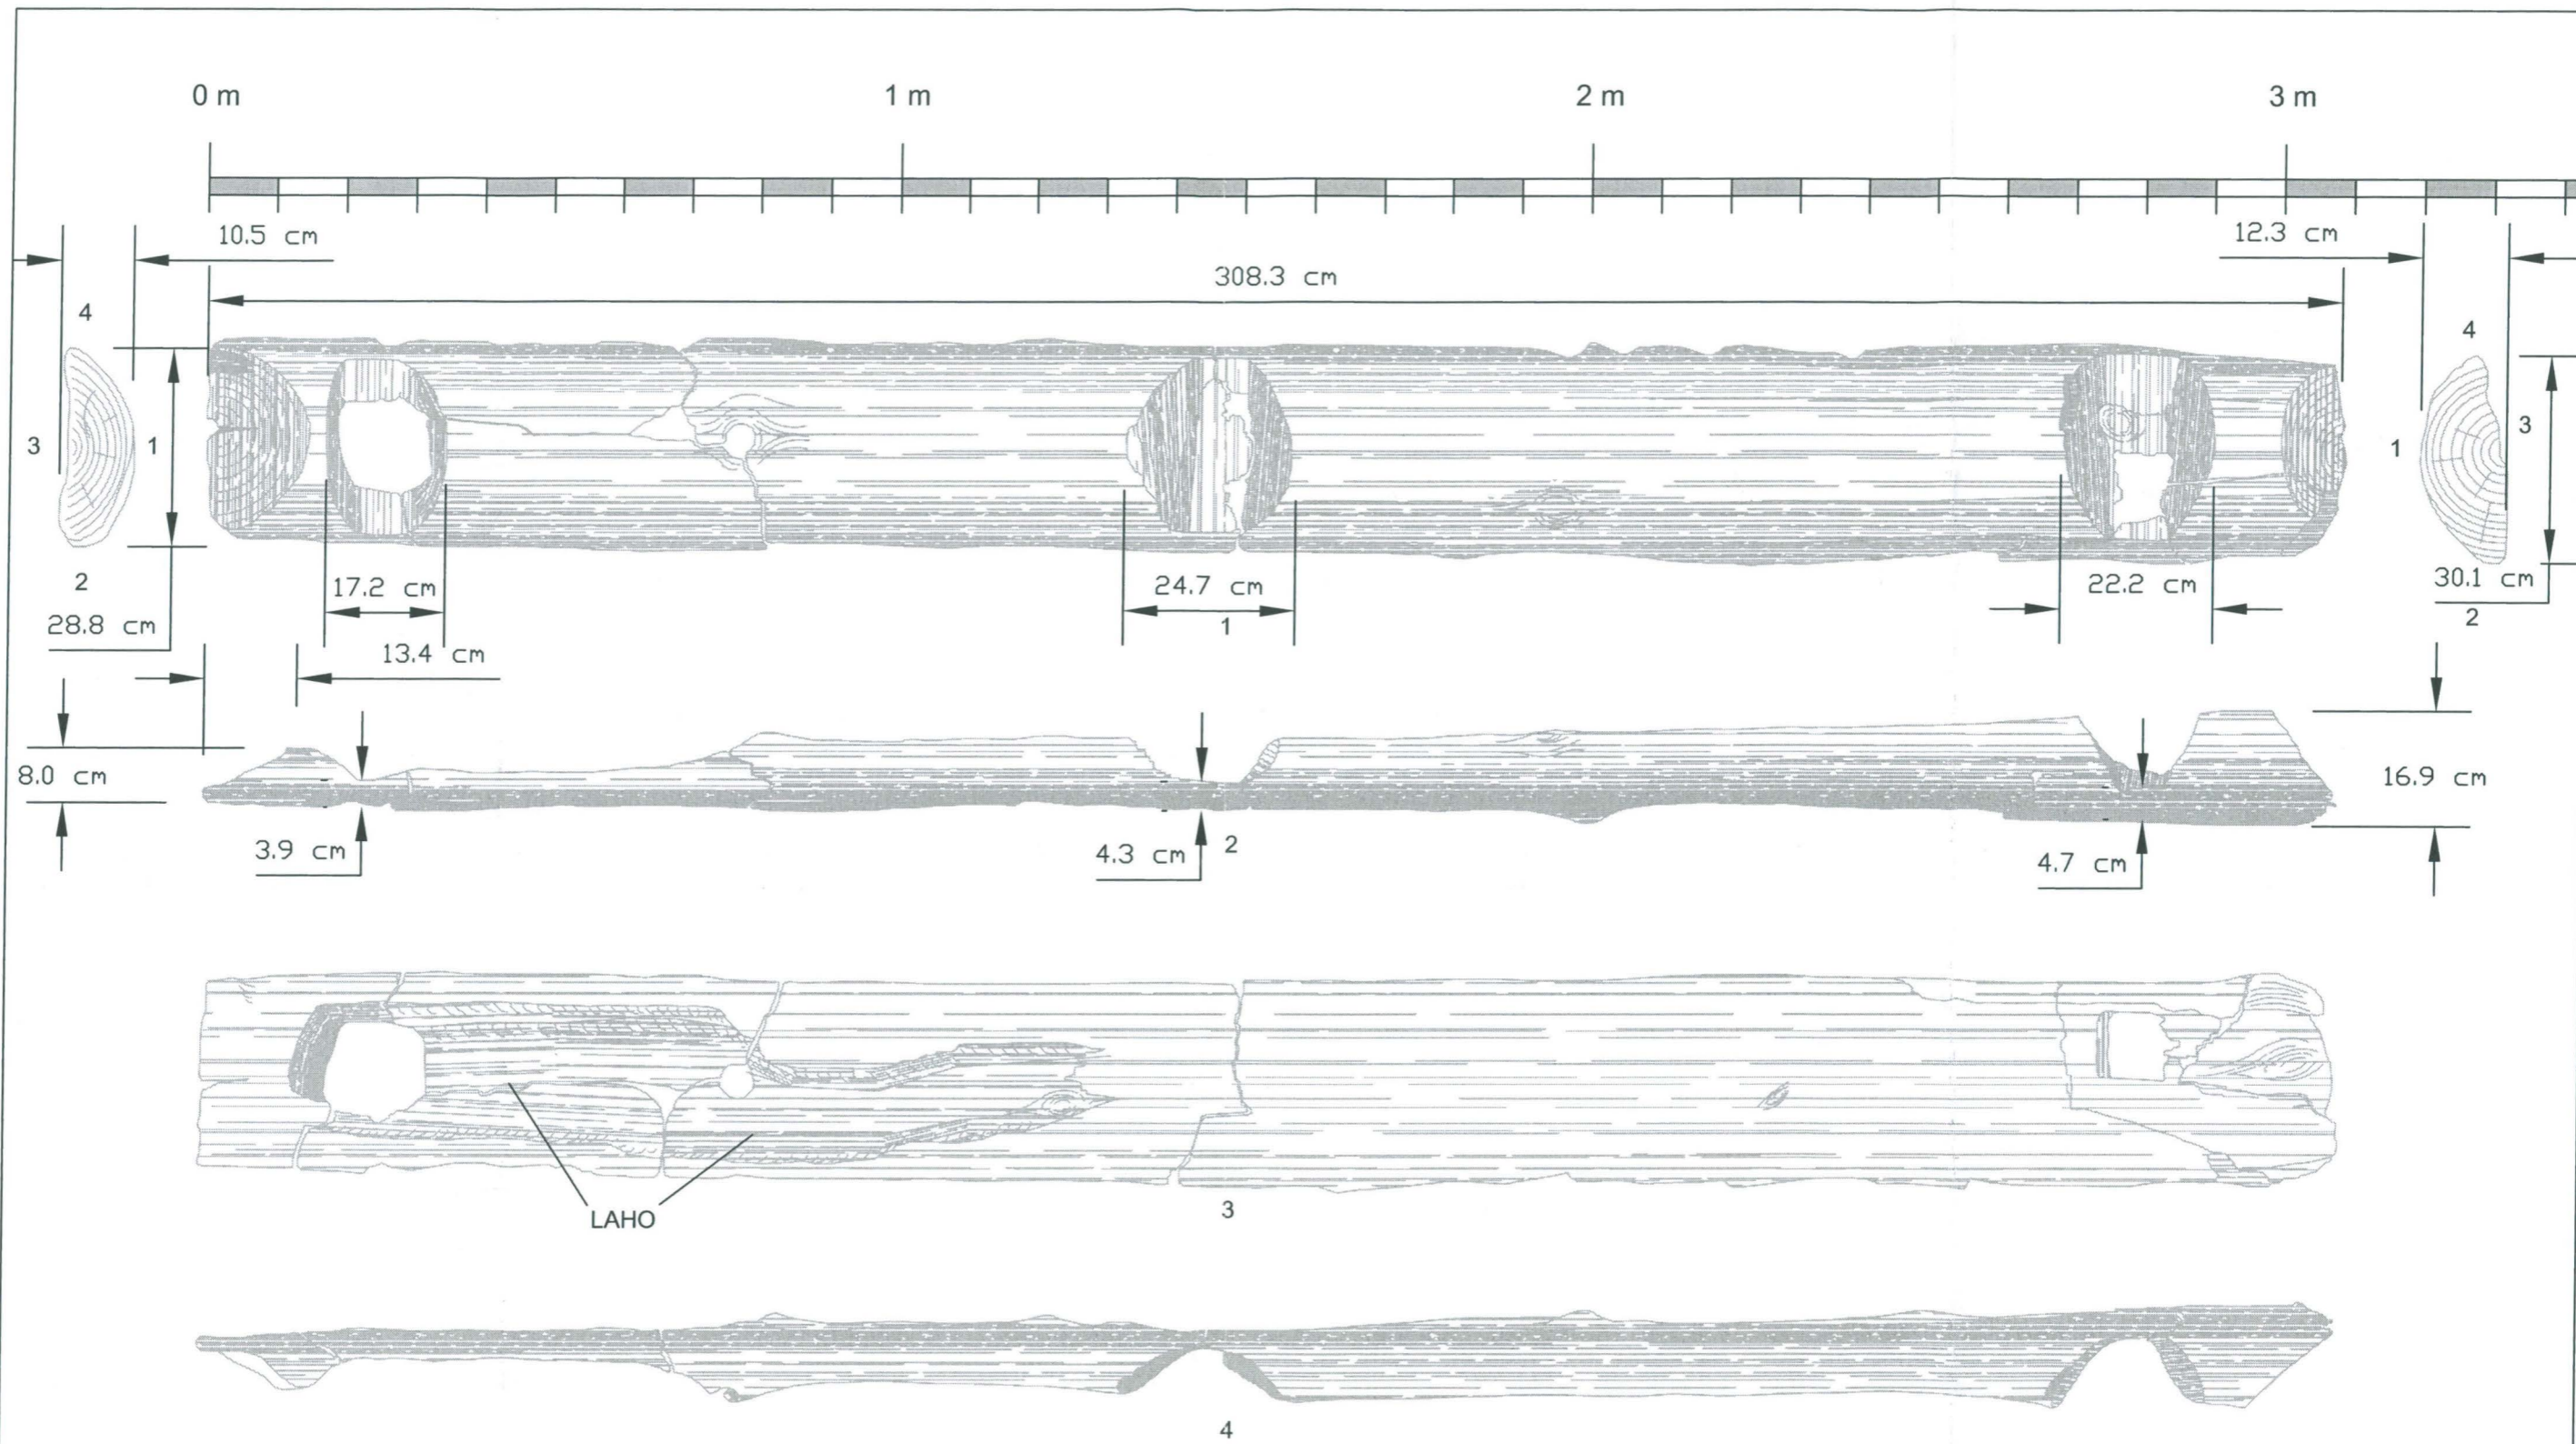
6.023	Lattialankku, haljikas. Kuperassa alapinnassa veistetty salvosmainen poikittaissuuntainen matala kolo. Pituus 1,46 m, leveys 24 cm, paksuus 10 - 12 cm.	1:10	Ilmo Kajala / Ilmo Kajala

<p><b>TURKU 2006</b>  <b>Tryckerihuset</b></p>	<p>Yksityiskohtapiirros  R238F  Hirsi, haljikas (lattialankku)  Mittakaava 1:10</p>
<p>MITTAUSDOKUMENTOINTI  Ilmo Kajala / Ilmo Kajala</p>	<p>TURUN MAAKUNTAMUSEO, TURKU</p> <hr/> <p>6.023</p>

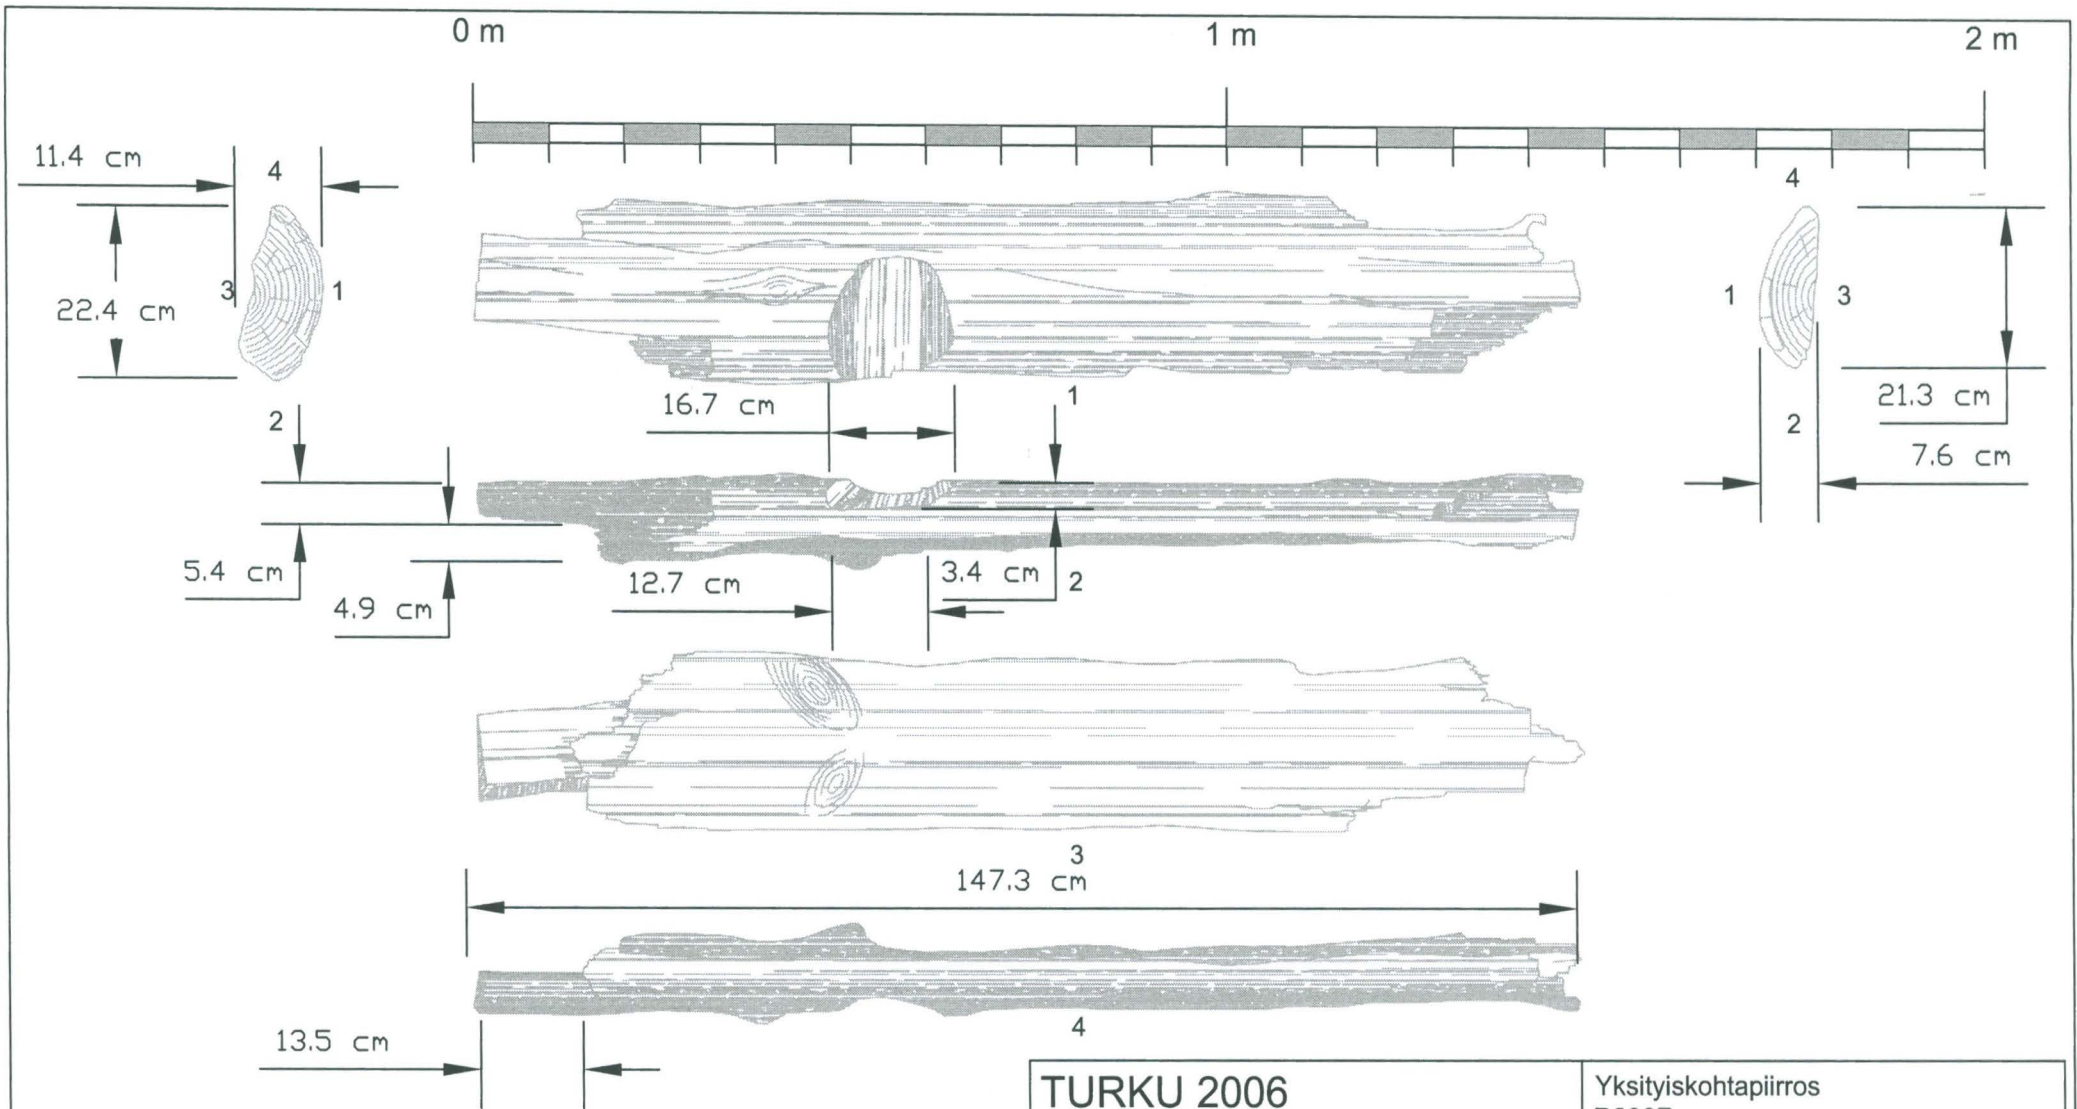
6.024	Lattialankku, haljikas. Lankun lounaispää, jossa kuperassa alapinnassa veistetty salvosmainen poikkisuuntainen kolo. Pituus 72 cm, leveys 28 cm, paksuus 8 cm - 10 cm.	1:10	Ilmo Kajala / Ilmo Kajala

<p><b>TURKU 2006</b>  <b>Tryckerihuset</b></p>	<p>Yksityiskohtapiirros  R238F  Hirsi, haljikas (lattialankku)  Mittakaava 1:10</p>
<p>MITTAUSDOKUMENTOINTI  Ilmo Kajala / Ilmo Kajala</p>	<p>TURUN MAAKUNTAMUSEO, TURKU</p>
	<p>6.024</p>

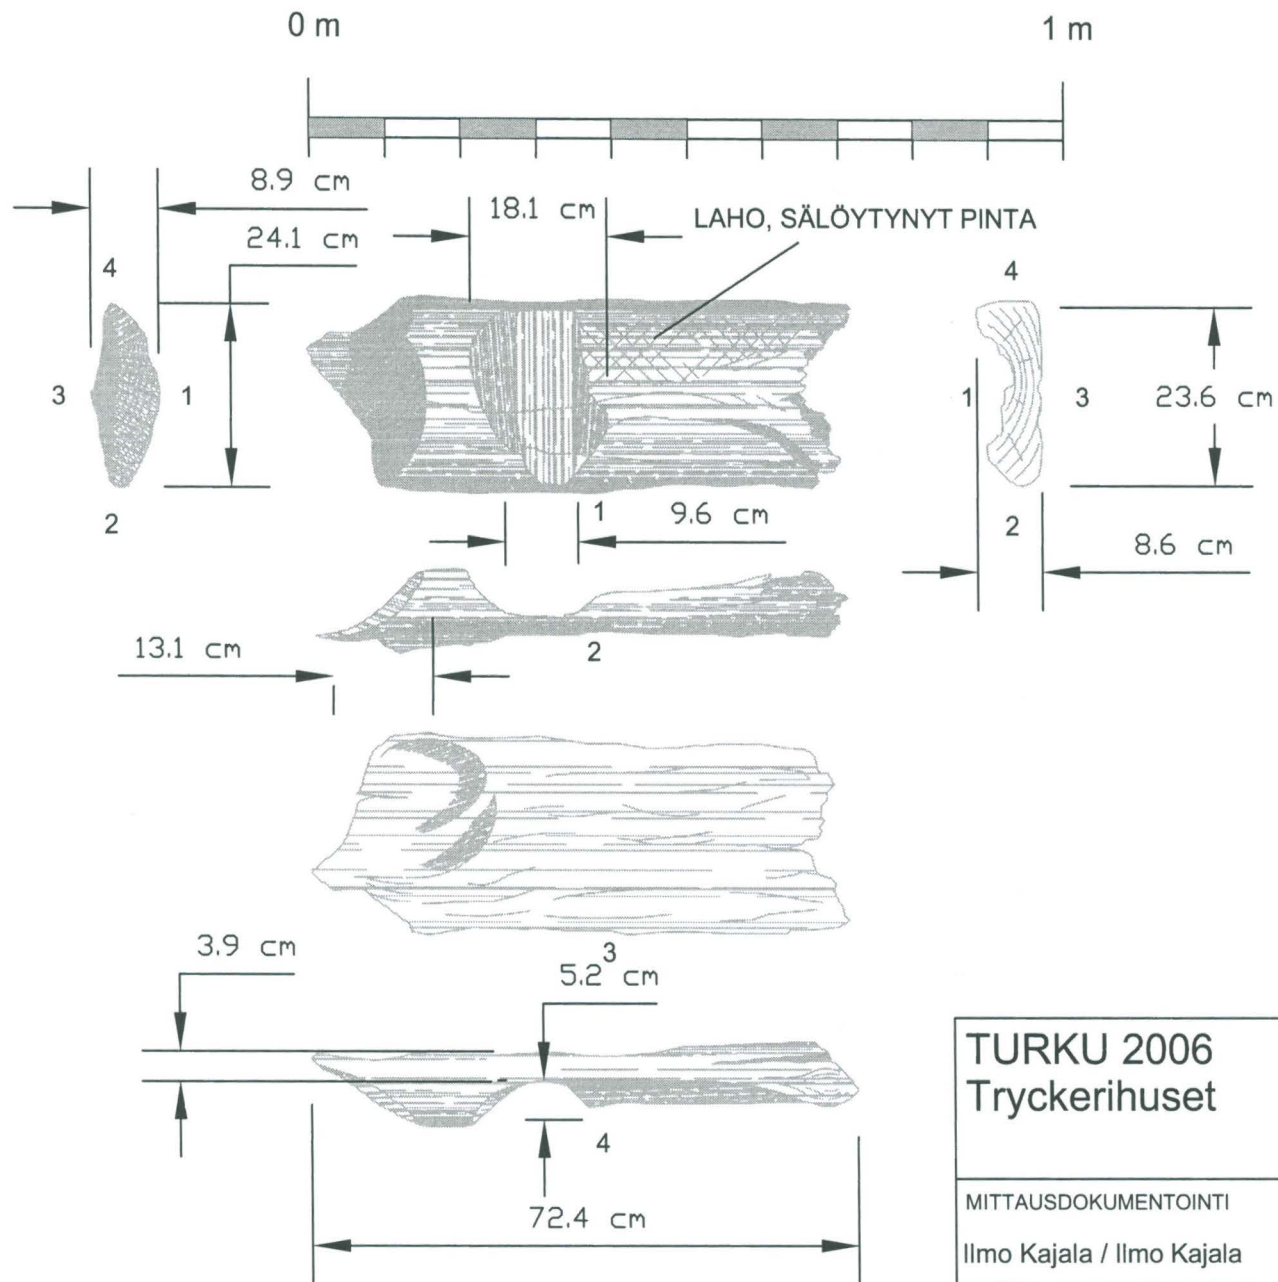
6.025	Lattialankku. Katkelma toisesta päästä, jossa alapinnassa veistetty salvos. Pää viistetty. Yläpinta lahonnut. Pituus 90 cm, leveys 20 cm, paksuus 14 cm.	1:10	Ilmo Kajala / Ilmo Kajala

Yksityiskohtapiirros  
R238F  
Hirsi, haljikas (lattialankku)  
Mittakaava 1:10

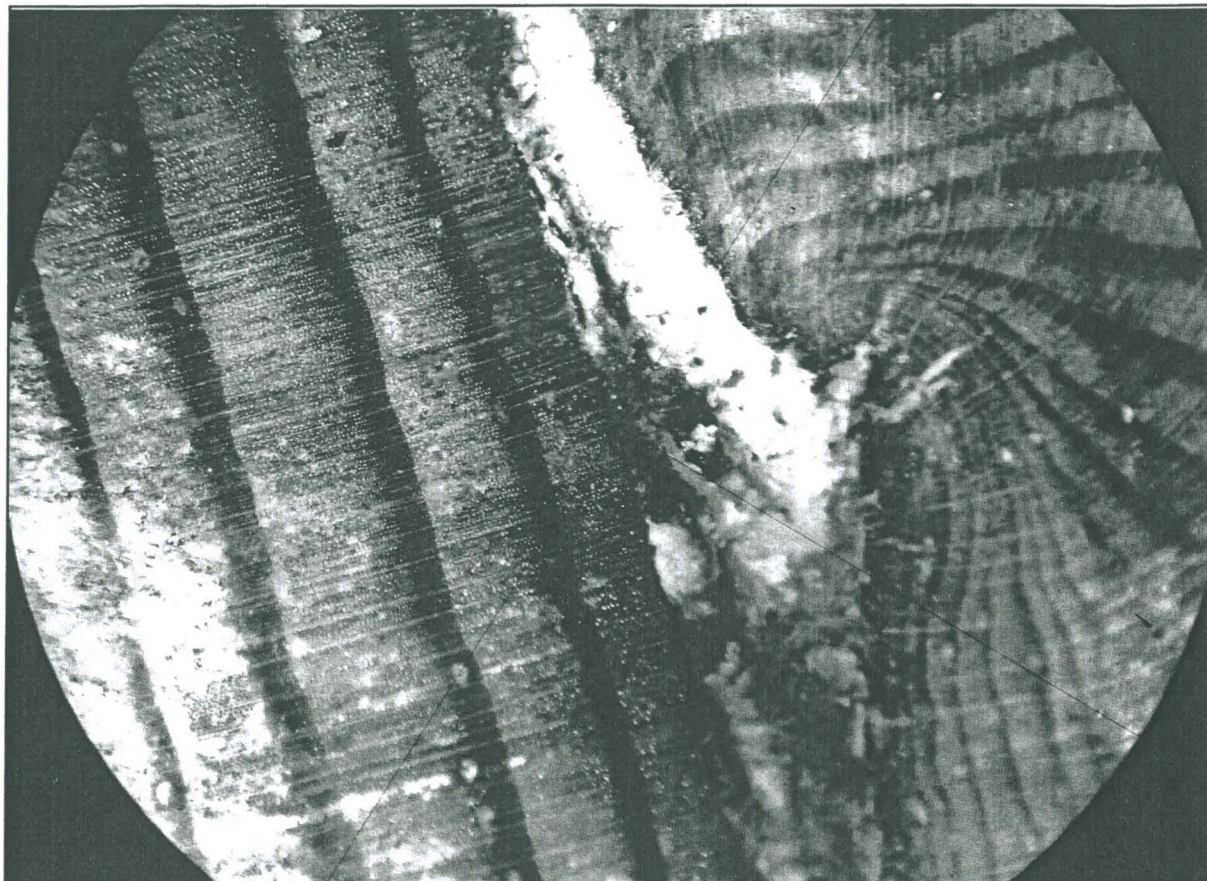
*Mikroskooppikuvassa palokoro näytteessä F1T0307.*

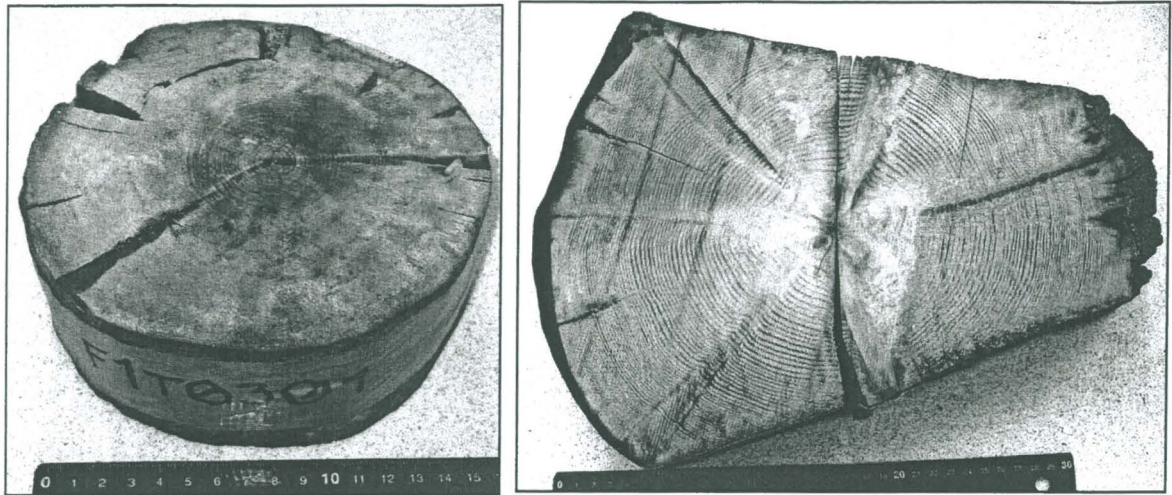
Kuvat 1. ja 2. Dendrokronologiset ajoitusnäytteet F1T0301 (vasemmalla) ja -02.

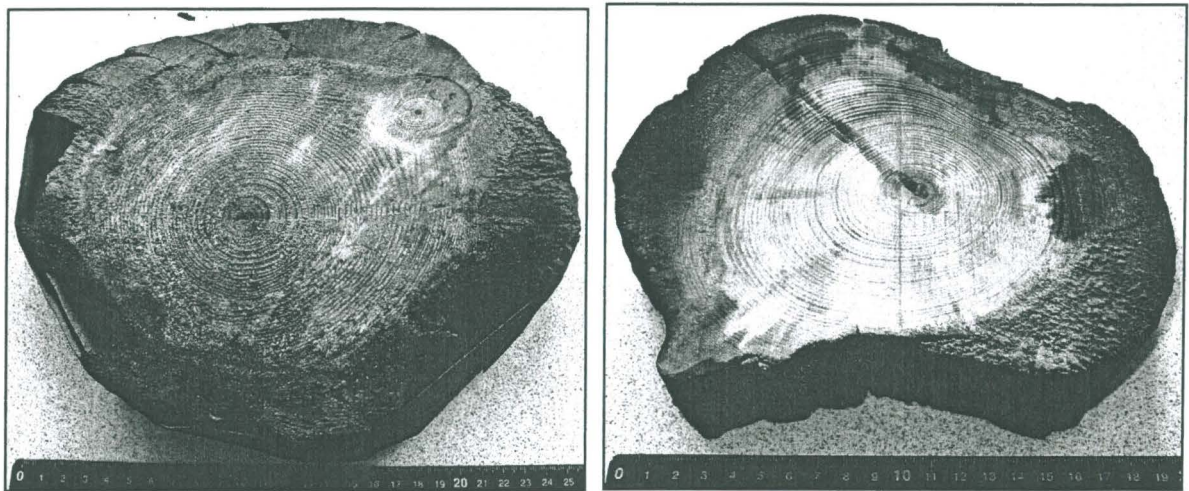
Kuvat 3.-4. Dendrokronologiset ajoitusnäytteet F1T0303 (vasemmalla) ja -04.

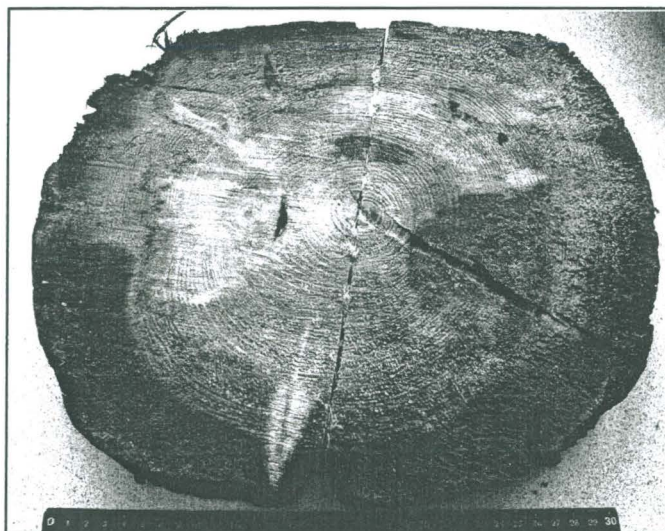
Kuva 4. Dendrokronologinen ajoitusnäyte F1T0305.

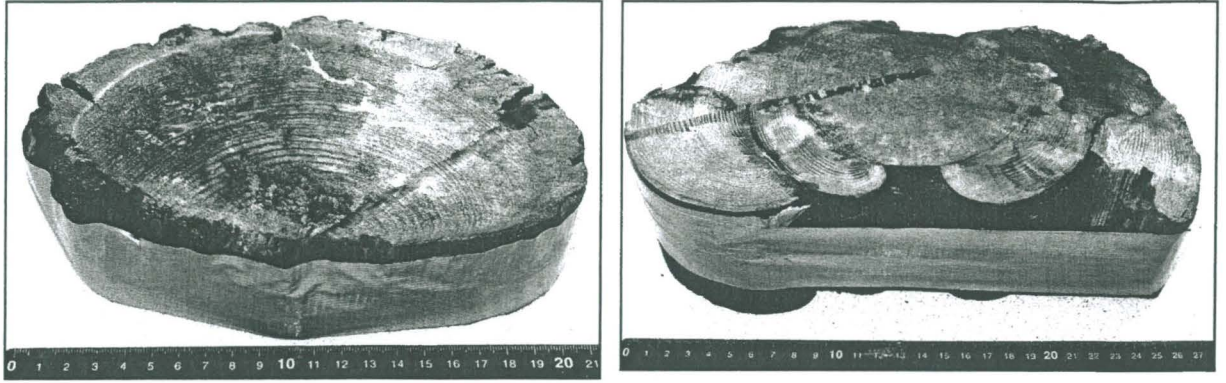
Kuvat 6. ja 7. Dendrokronologiset ajoitusnäytteet F1T0306 (vasemmalla) ja -07.

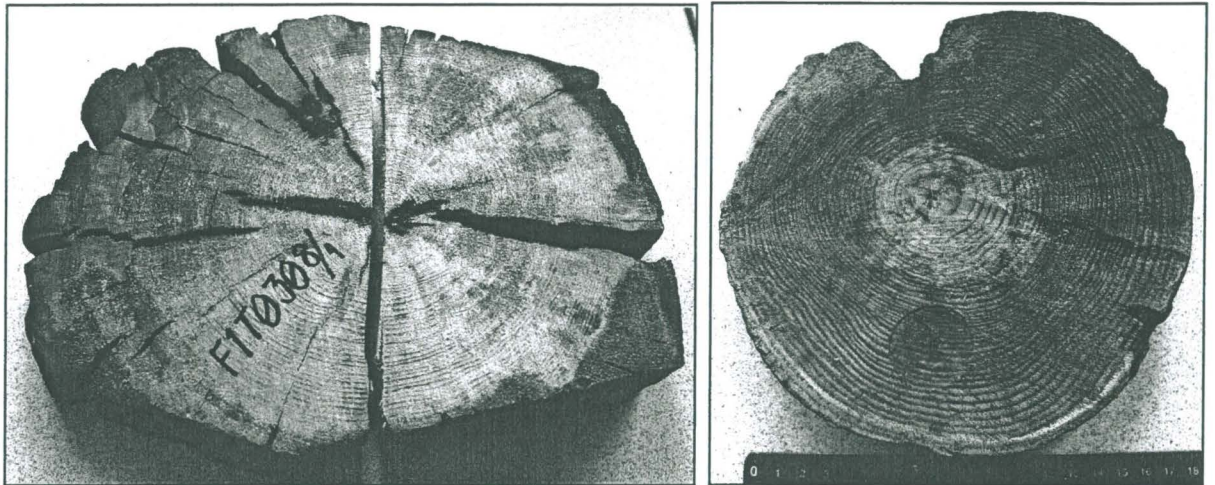
Kuvat 8. ja 9. Dendrokronologiset ajoitusnäytteet F1T0308 (vasemmalla) ja -09.

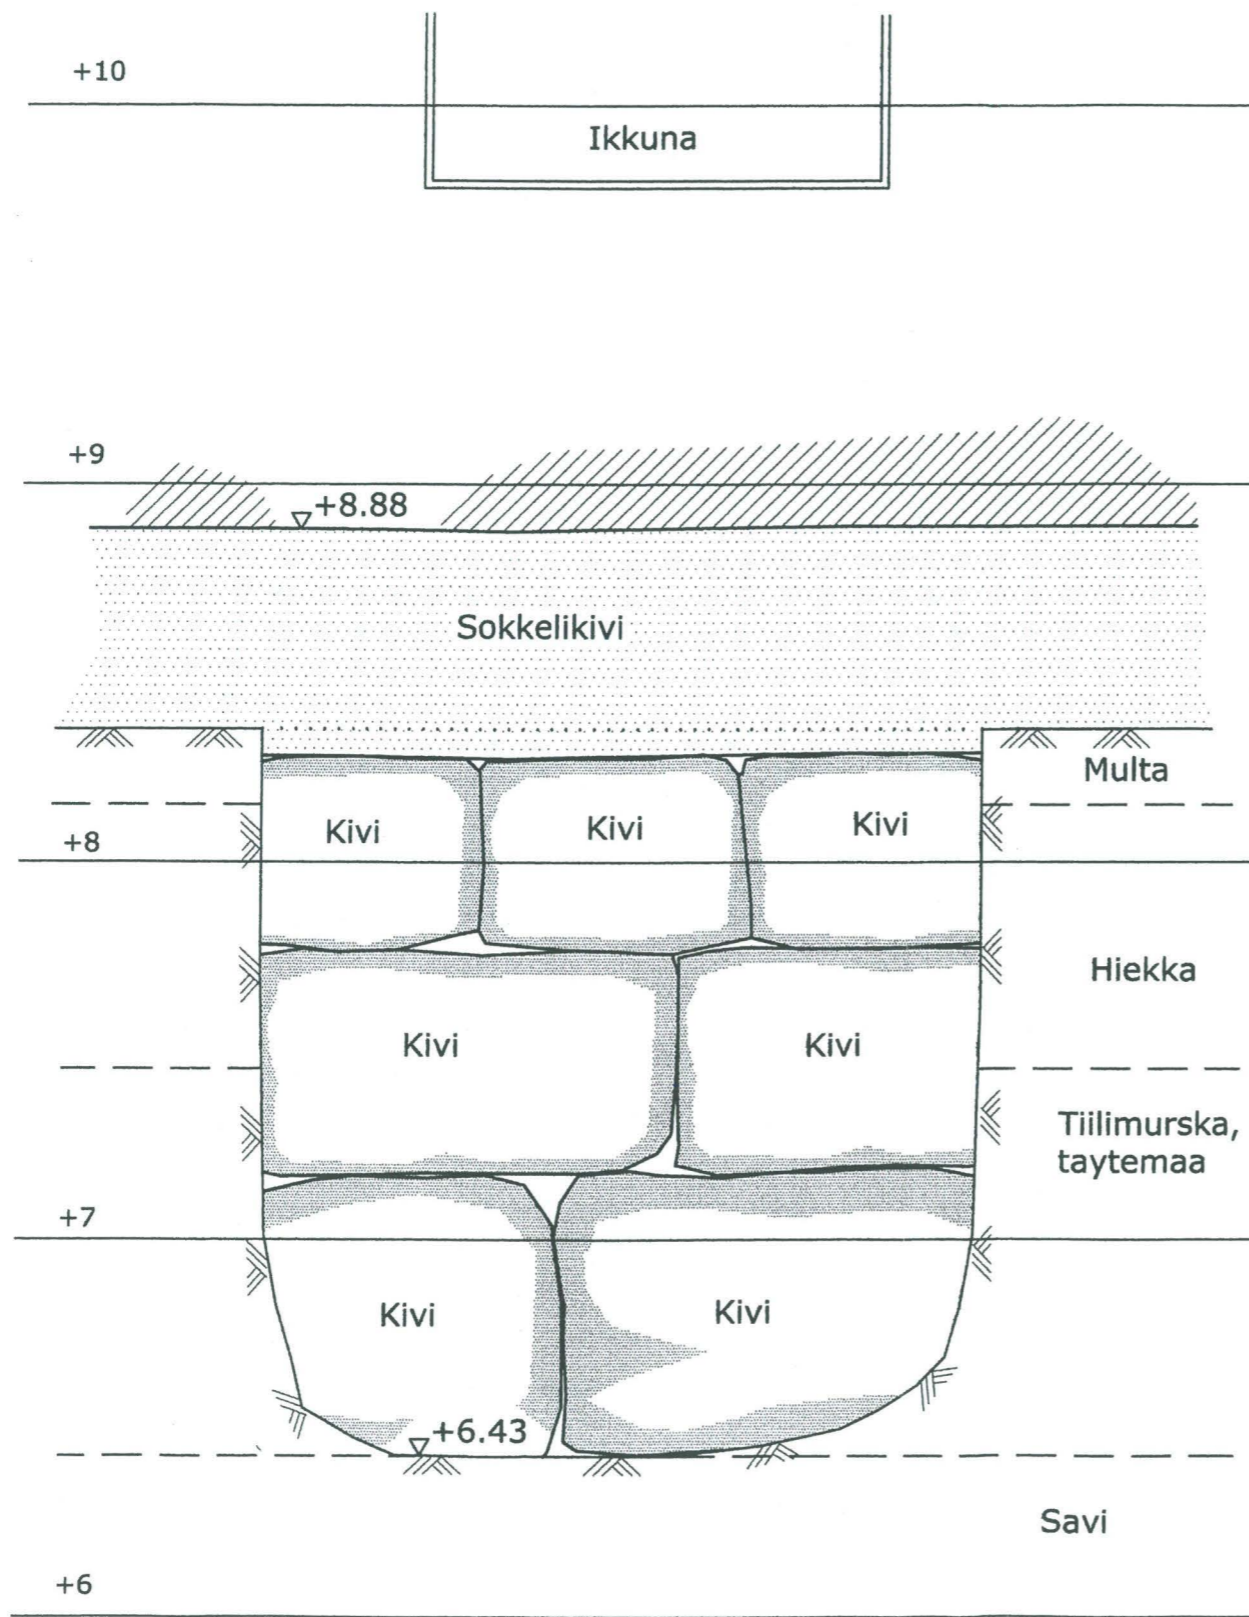
Koekuoppa 1  
Leikkaus A - A, 1:20

Piirustusno <b>3</b>	Piirustuksia	Muutos
			suunn. RHe	piirt. TWe	pvm 19.4.2005
			PERUSTUSTEN KUNTOISUUSSELVITYS KOEKUOPPA 1 1:200, 1:20
