## UUSIKAUPUNKI

Uusikaupunki III / 6 / 8-10

Kaukolämpötyön arkeologinen valvonta 3.-16.6.2003

Janne Hymylä  
Turun maakuntamuseo

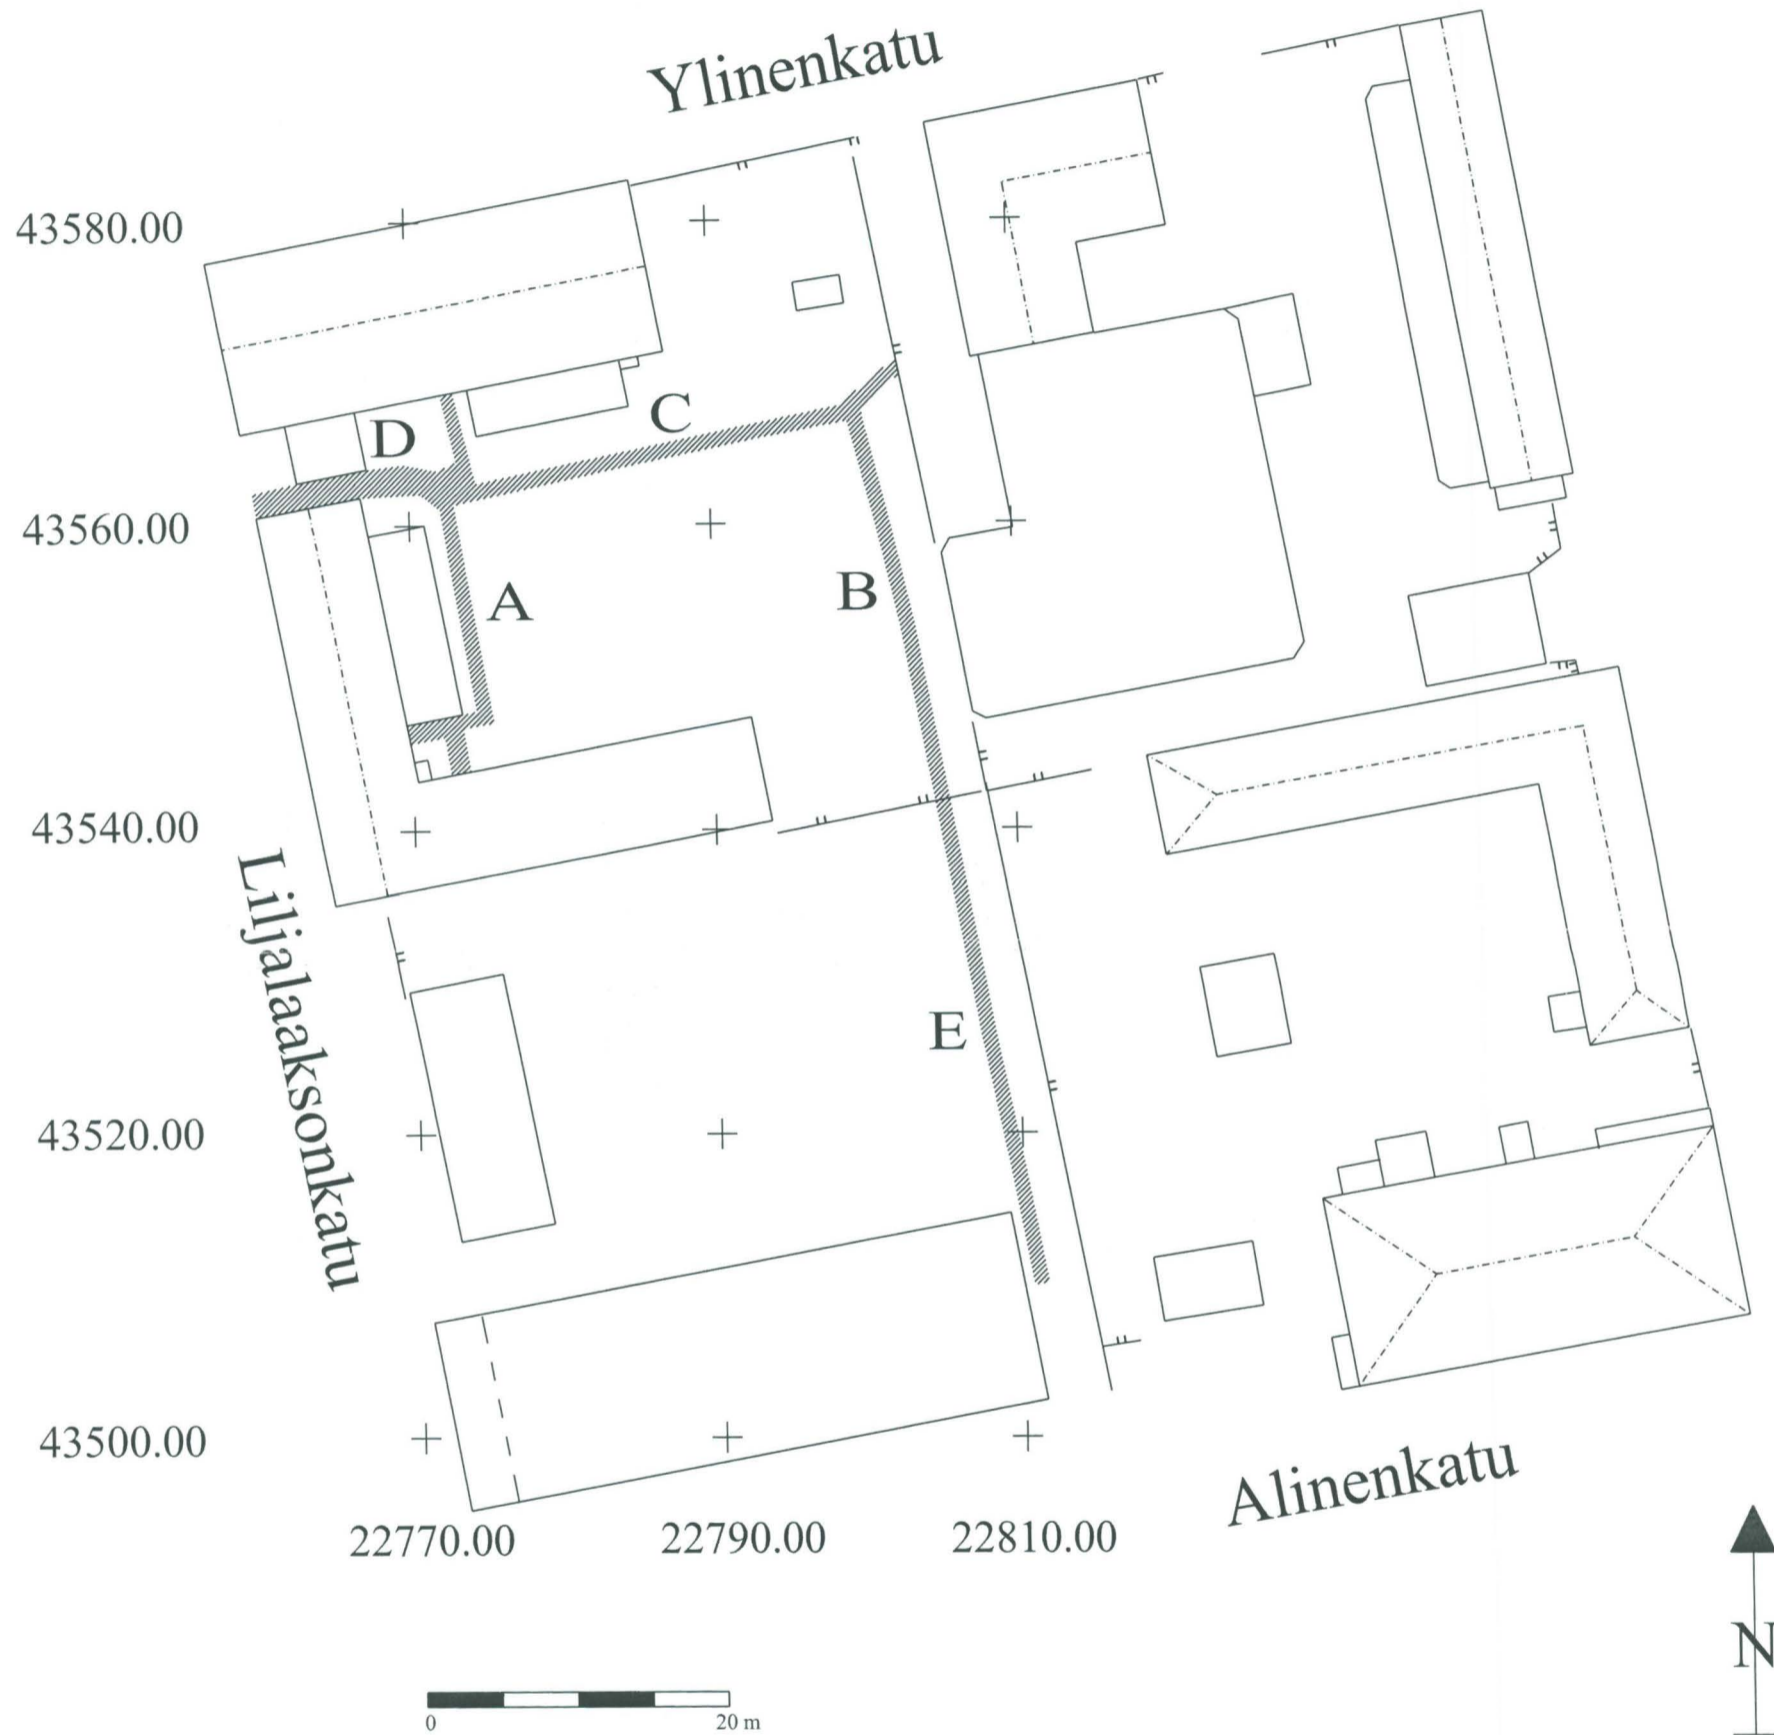
UUSIKAUPUNKI Kaupunginosa III / Kortteli 6 Janne Hymylä 2003	Yleiskartta Tutkittu alue ja kaivannot Mk 1:500
Mittausdokumentointi  Janne Hymylä 2003	MUSEOVIRASTO, RAKENNUSHISTORIAN OSASTON ARKISTO, HELSINKI  Kartta 1

Kuten on jo mainittu, ensimmäinen kaivanto (kaivanto A) (Kartta 1) oli kaivettu pohjaan asti ennen saapumistani paikalle. Kaivannossa oli osittain hyvin säilyneet kerrokset, joista osa dokumentoitiin valokuvaamalla ja piirtämällä (Kartta 3). Kaivannosta pystyi selvästi erottamaan tumman kulttuurikerroksen (K1025), joka oli värjäytyneen hiekkakerroksen päällä. Tästä kerroksesta löytyi myös muutama löytö profiilia puhdistettaessa.

Kaivanto B (Kartta 1) aloitettiin tonttien 8 ja 10 välisen aidan luota. Kaivaminen eteni kohti pohjoista. Kaivannon B alueella on kasvanut ja kasvoi yhä paljon puita, joiden juuret haittasivat kaivuutyötä. Juuret olivat möyhentäneet maata niin, että mitään selvää kerrosjärjestystä ei ollut mahdollista

Kaivanto C (Kartta 1) kulki tontin 9 halki poikittain kaivantoihin A ja B nähden. Myös kaivannon C itäosissa oli paljon juuria, jotka olivat möyhentäneet maata. Päällimmäisenä kerroksena kaivannon itäpäässä oli multamainen kerros (K1022), joka oli sama, kuin kaivannon B kerros K1002. Kerroksen K1022 alla oli kova savi – sora –kerros (K1039). Tumma multamainen kerros (K1040), samankaltainen kuin K1022, jatkui kerroksen K1039 alla. Tästä kaivannon itäpäästä, jonka maakerrokset rajautuvat rakenteeseen R1065, löytyi kiveyksen R1018 lisäksi tiilirakenne R1020 sekä kivirakenteet R1041 ja R1044, jotka olivat päällekkäisiä. Rakenteen R1065 länsipuolella, kaivannossa C siis, juurten määrä väheni huomattavasti ja maakerrokset olivat selvempiä. Päällimmäisenä oli erittäin kova pintasora-kerros (K1074). Muutaman hiekkakerroksen ja selvän nokikerroksen (K1072) alta paljastui kova hiekkainen tiilimurskakerros (K1046 ja K1070), jonka alapuolelta löytyi varsinainen kulttuurikerros (K1025, K1048, K1059 ja K1067) sekä suurin osa rakenteista ja löydöistä. Kaivannossa C jatkui sama kiveys (R1018), mikä löytyi kaivannosta B. Kiveys jatkui kaivannon itäpäässä noin neljän metrin matkalla. Kaivannon C länsipuolelta löytyi toinen kiveys (R1047), jonka vierestä itäpuolelta löytyi kivirakenne R1051, jonka kivet muodostivat lähes suoran kulman. Kyseessä saattaa olla rakennuksen seinälinjan jäänteet sekä rakennukseen liittyvä pihakiveys. Rakenteiden R1047 ja R1051 alta löytyi tumma nokinen kerros K1053, joka rajautui rakenteiden itäpuolella R1051:n ”sisäpuolen” nurkkaan. Samaan mahdolliseen rakennukseen kuuluneeseen myöskin rakenne R1054, joka myös näyttäisi olevan seinälinjan jäänteet. Lisäksi edellä mainittuihin rakenteisiin näyttäisi liittyvän myös rakenteet R1056 ja R1058. Ei ole myöskään mahdotonta, että myös kaksi kaivannon leikkaavaa kivirakennetta (R1061 ja

Kaivanto D (Kartta 1) kaivettiin kokonaan kaivurilla tonttien 9 ja 10 rakennusten väliin kiinteistön omistajan toivomuksesta viemäroinnin uusimista varten. Koska samassa paikassa sijaitsi vanha viemäri, olivat maakerrokset tuhoutuneet jo aiemmin.

Kaivanto E (Kartta 1) kaivettiin viimeisenä. Se oli suora jatke kaivannolle B. Kaivantoja erotti pihojen välinen aita. Kaivannossa E jatkui sama paksu multamainen kerros (K1063) pinnan alla, joka löytyi kaivannoista B ja C (K1002 ja K1022). Rakenteen R1078 kohdalla alkoi tumma nokinen kulttuurikerros K1088, josta tuli paljon löytöjä, varsinkin sulaneita tasolasin palasia. Ilmeisesti paikalla on poltettu jotain tai siinä on jotain palanut. Rakenteen R1076 eteläpuolella alkoi sekoittunut savinen hiekkakerros, joka on syntynyt betonisten kaivonrenkaiden upottamisesta maahan. R1077 kohdalta etelään alkoi kaivannon pohjalla pohjahiekan päällä ollut sorakerros (K1086), joka muistutti kovasti meren pohjaa. Kaivannossa E oli myös suuri luonnonkivi, jonka poistaminen ei ollut mahdollista ilman räjäyttämistä. Räjäytystyö ei tapahtunut vielä ollessani paikalla, vaan sitä vasta suunniteltiin. Luonnonkiven pohjoispuolella oli kolmen rakenteen (R1077, R1078 ja R1080) muodostama kokonaisuus, joista R1078 oli selvästi muita alempana ja ei välttämättä liity niihin. Heti luonnonkiven eteläpuolelta alkoi kiveys R1079, joka oli vain noin 10-20 sentin syvyydessä maan pinnalta. Myöskään tämän kiveyksen funktiota ei voi varmuudella sanoa, mutta luultavasti sekin on ollut pihakiveys. Kiveyksen R1079 alta löytyi toinen kiveys (R1081), joka oli paljon huonommassa kunnossa, kuin päällimmäinen kiveys. Kiveyksien välissä oli selvä hiekkainen täyttökerros (K1083). Alemman kiveyksen (R1081) kivet oli ladottu tummaan kulttuurikerrokseen K1082. Koko kaivannossa pohjimmaisena kerroksena, kuten muissakin kaivannoissa, oli pohjahiekkakerros K1087 (Sama kuin K1004). Pohjahiekasta löytyi kivirakenne R1085, joka saattaa olla luonnollisesti muodostunut.

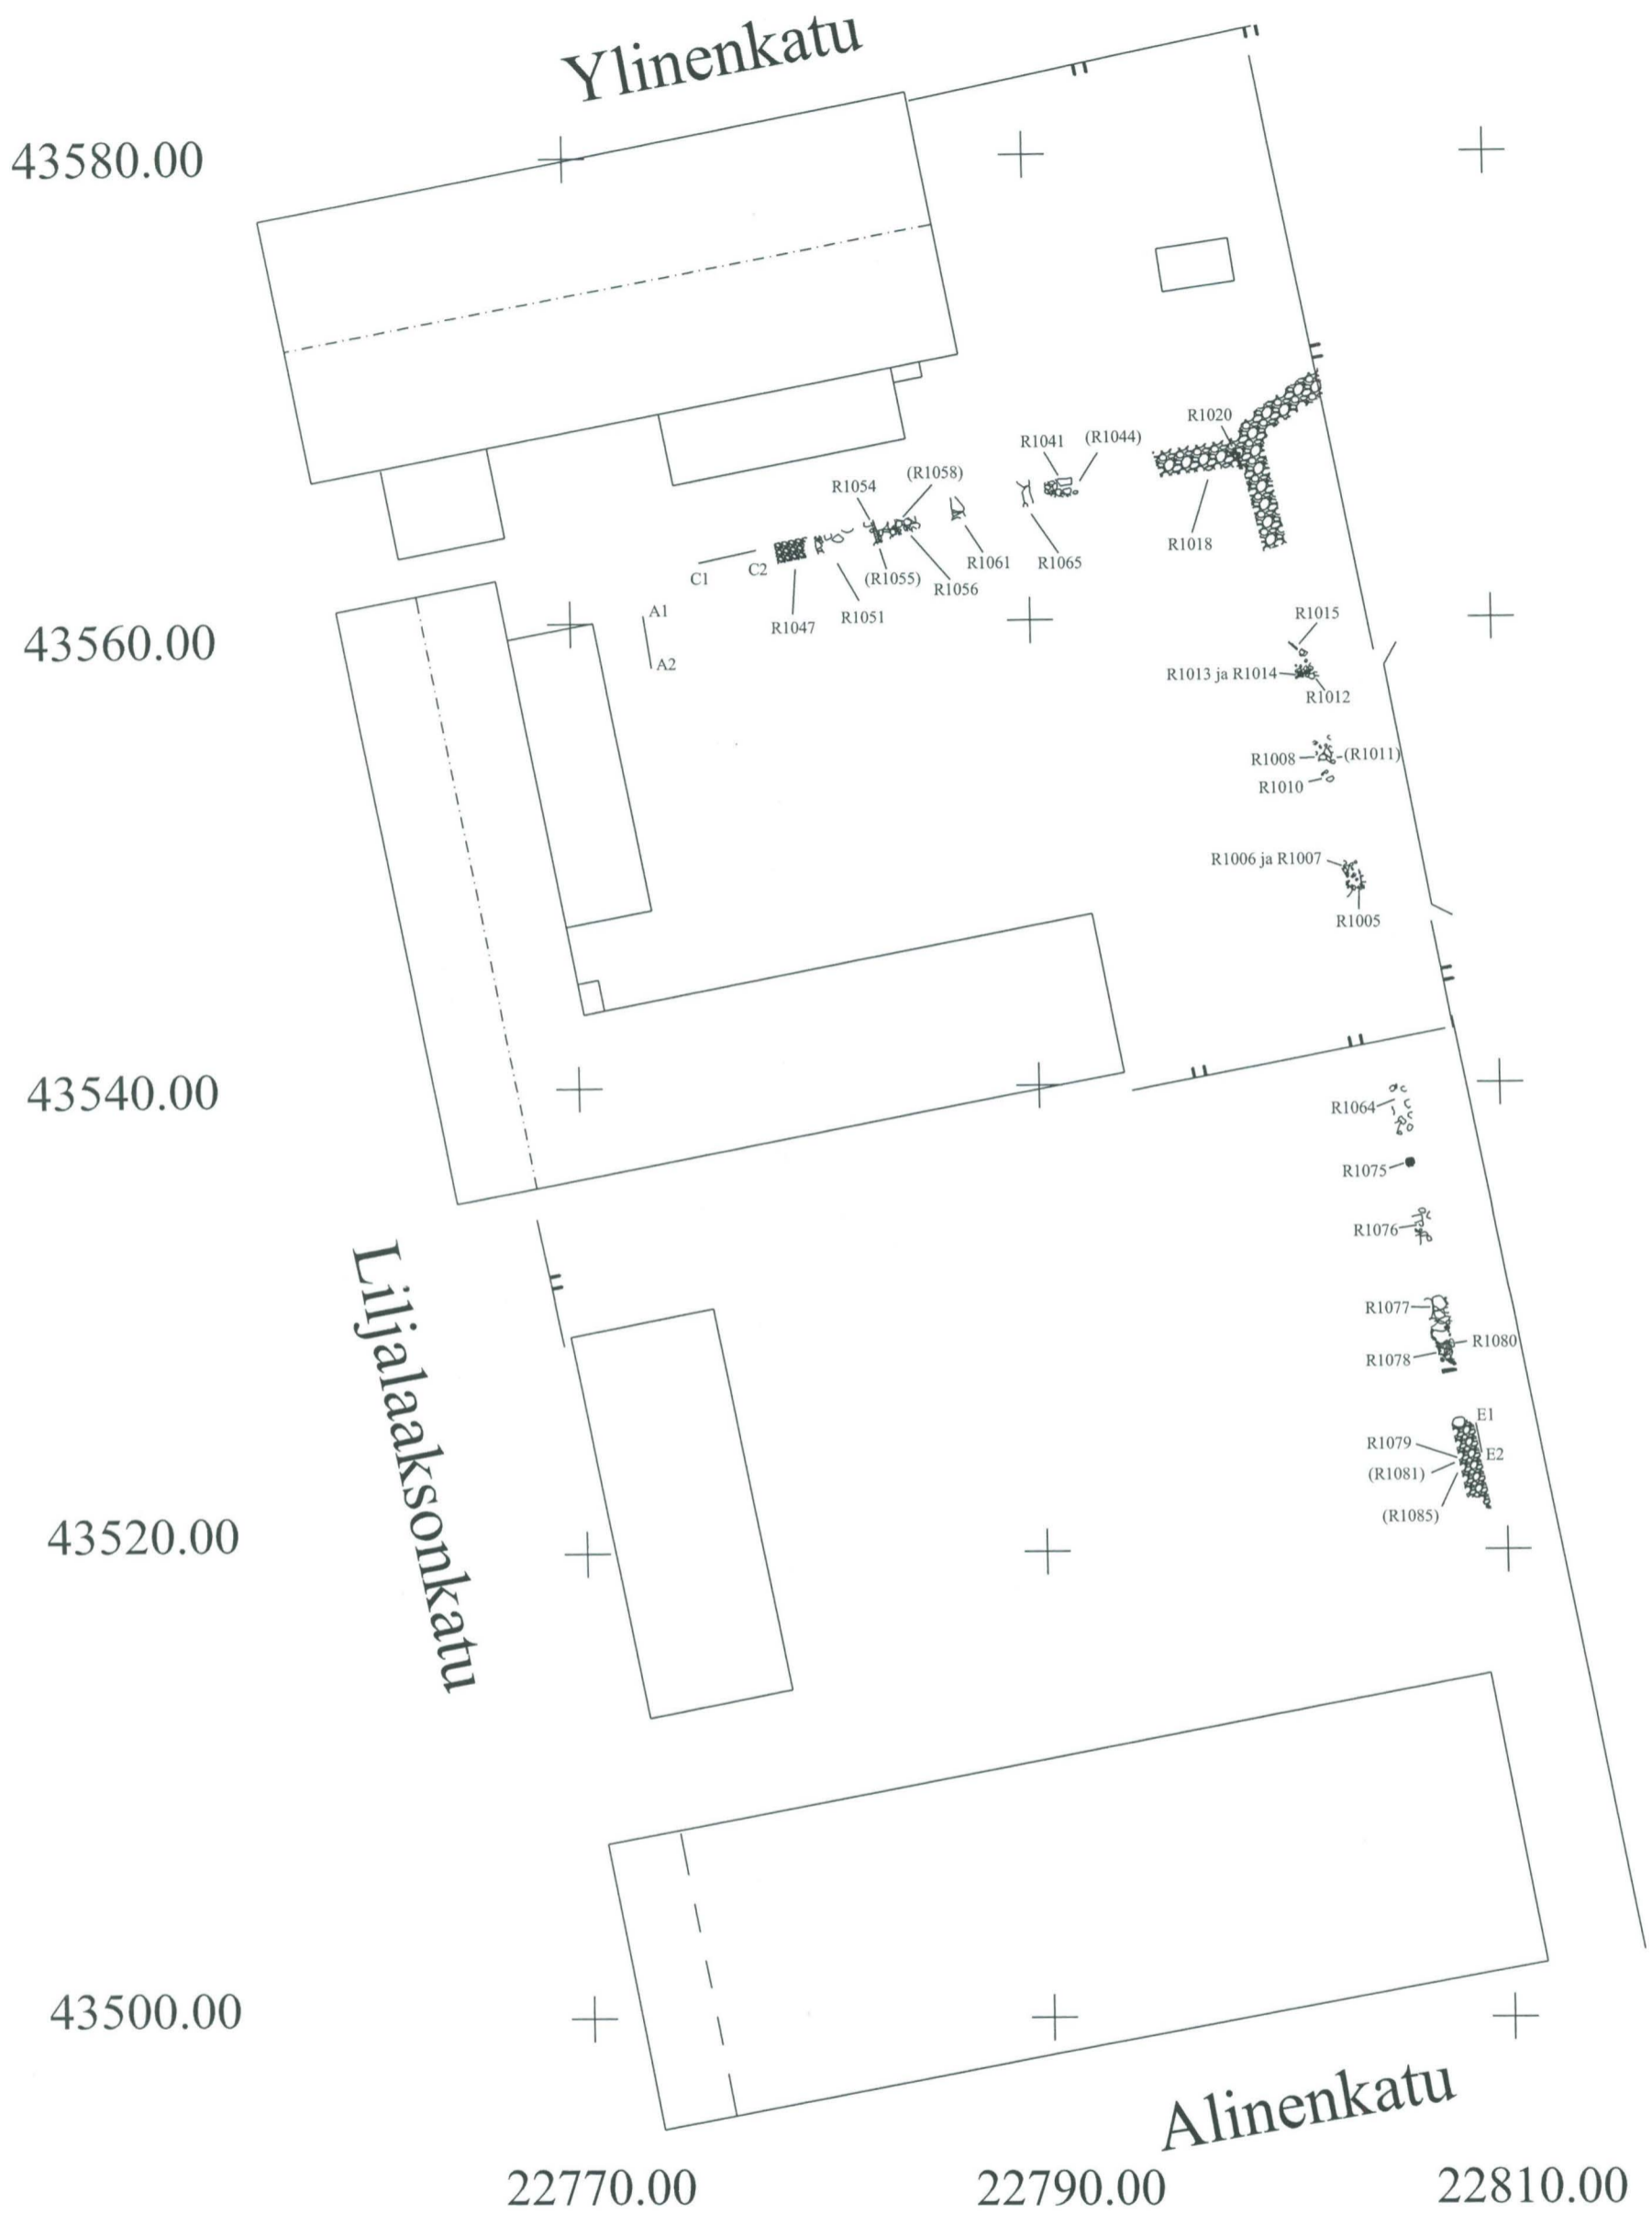
UUSIKAUPUNKI Uusikaupunki III / 6 / 8-10 Janne Hymylä 2003	Rakenteet kaivausalueella  Mk 1:300
Mittausdokumentointi  Janne Hymylä 2003	MUSEOVIRASTO, RAKENNUSHISTORIAN OSASTON ARKISTO, HELSINKI  Kartta 2

Karttaan 2 olen merkinnyt kaikkien rakenteiden sijainnin. Sulkeissa olevat rakennenumerot viittaavat rakenteisiin, jotka ovat toisten rakenteiden alla, ja eivät näin suoranaisesti näy kartalla. Myös piirrettyjen profiilien sijainti näkyy kartalla 2.

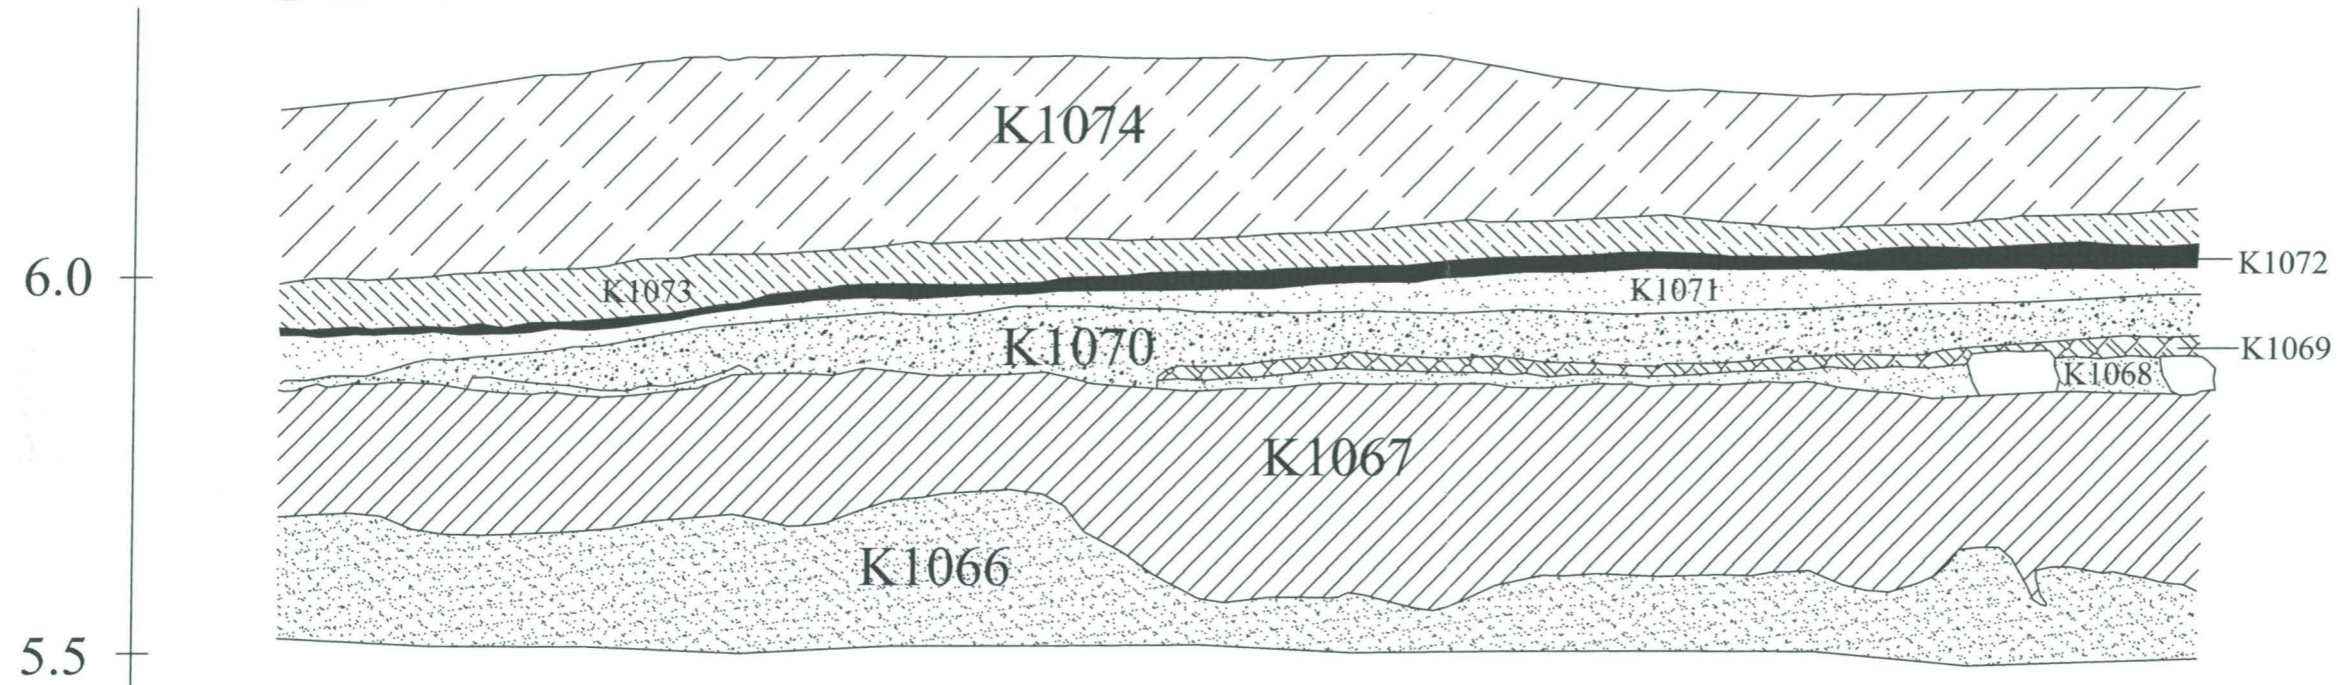
UUSIKAUPUNKI Liljalaaksonkatu 7 Janne Hymylä 2003	Kaivanto C, N-profiili  Mk 1:10
Dokumentointi  Janne Hymylä 2003	MUSEOVIRASTO, RAKENNUSHISTORIAN OSASTON ARKISTO, HELSINKI  Kartta 4

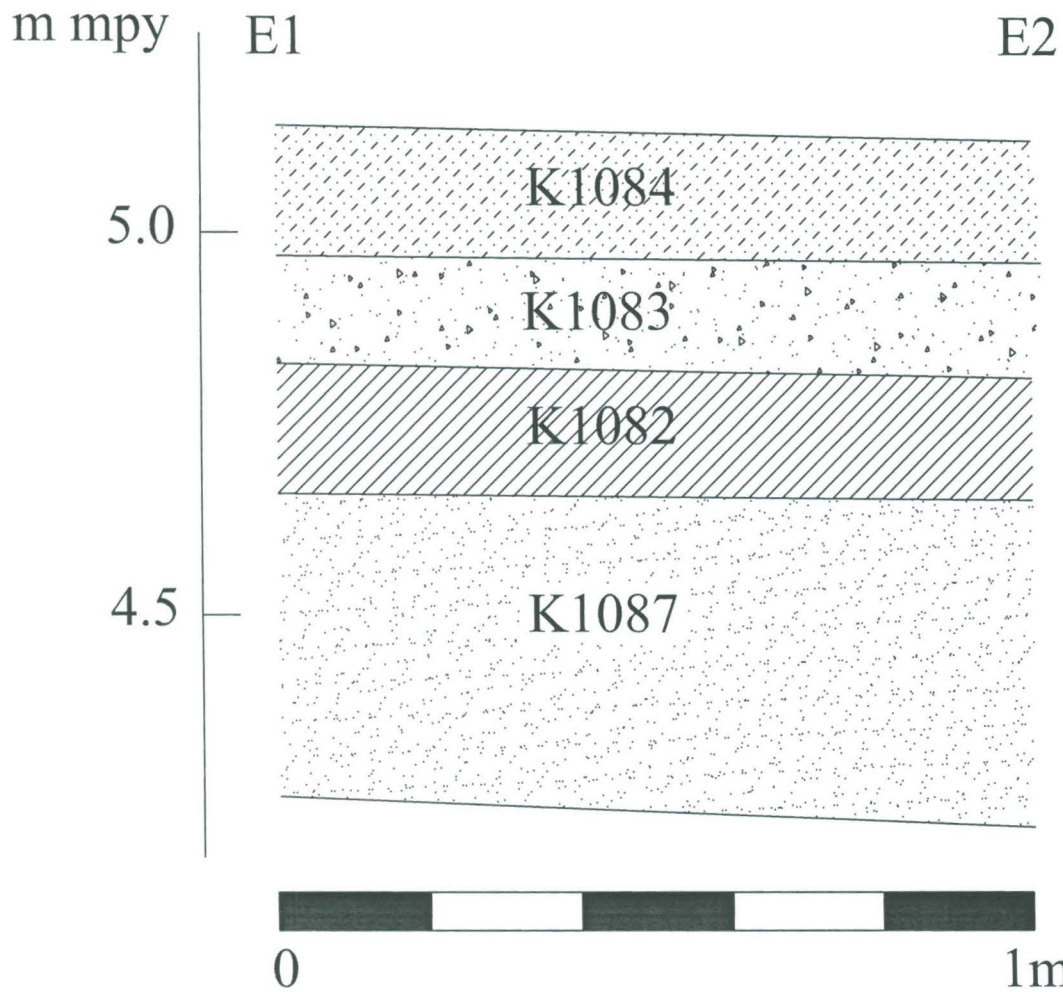
UUSIKAUPUNKI Alinenkatu 17 Janne Hymylä 2003	Kaivanto E, E-profiili  Mk 1:10
Mittausdokumentointi  Janne Hymylä 2003	MUSEOVIRASTO, RAKENNUSHISTORIAN OSASTON ARKISTO, HELSINKI  Kartta 5

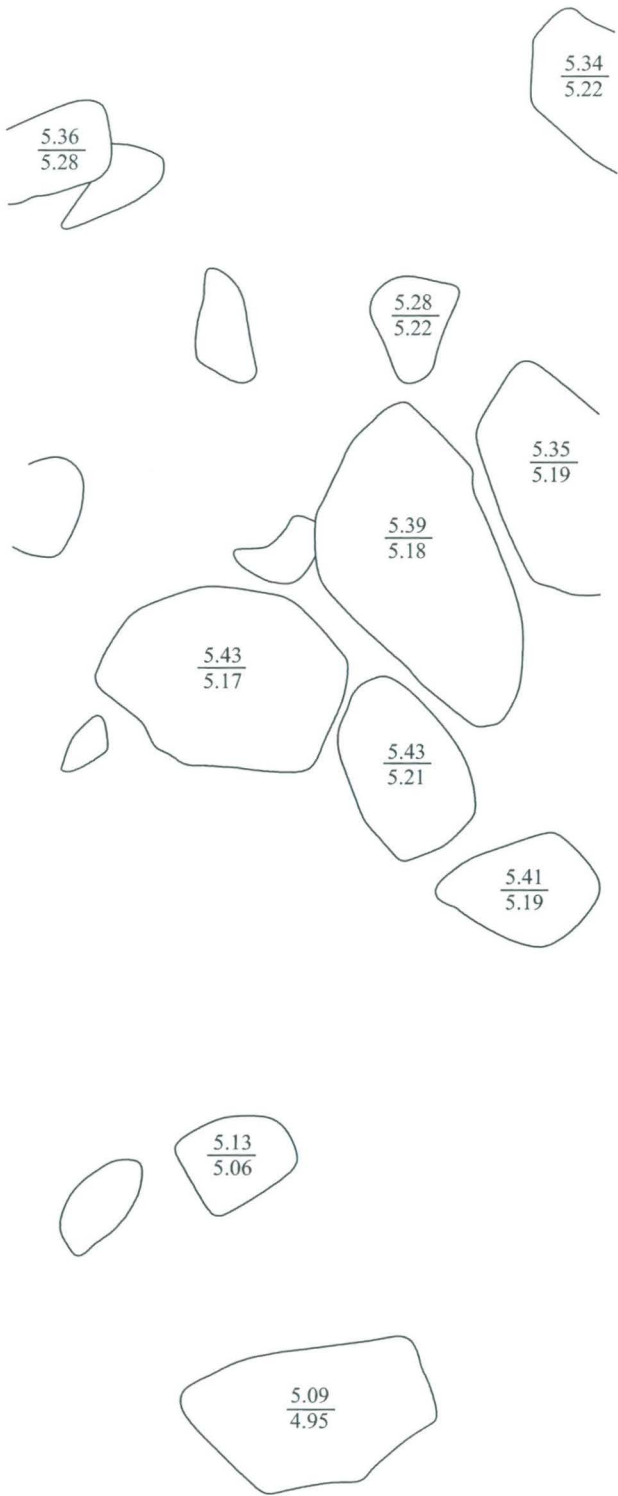
UUSIKAUPUNKI Liljalaaksonkatu 7 Janne Hymylä 2003	R1008 ja R1010 (kaivanto B)  Mk 1:10
Mittausdokumentointi  Janne Hymylä 2003	MUSEOVIRASTO, RAKENNUSHISTORIAN OSASTON ARKISTO, HELSINKI  Kartta 8

Edellä mainittujen rakenteiden lisäksi myös muutamat muut rakenteet ovat saattaneet olla jäänteitä paikalla olleista rakennuksista. Rakenteessa R1008 on havaittavissa suuremmista kivistä muodostuva 90 asteen kulma, joka saattaisi olla rakennuksen kulma. Valitettavasti taas kaivanto oli vain noin metrin levyinen, joten suurin osa mahdollisista seinärakenteista jäi piiloon. Rakenteet R1013 ja R1014 ovat saattaneet muodostaa rakennuksen seinälinjan kaivannossa B. Lisäksi samalla paikalla ollut rakenne R1012 on saattanut liittyä edellisiin rakenteisiin, vaikka sijaitsikin niiden yläpuolella. Myös kaivannon C kaksi kivistä (R1061 ja R1065) kaivannon poikki ovat mahdollisesti jäänteitä rakennuksen seinälinjoista. Kaivannossa E ollut kivien, tiilien ja hiiltyneiden puunjäänteiden muodostama rakenne R1078 saattaa olla jäännös palaneesta rakennuksesta, vaikka tulkinta onkin epävarma. Joka tapauksessa paikalla on jotain palanut, sillä siihen viittaavat niin palojälkiset löydöt kuin nokimaakerroskin (K1088).

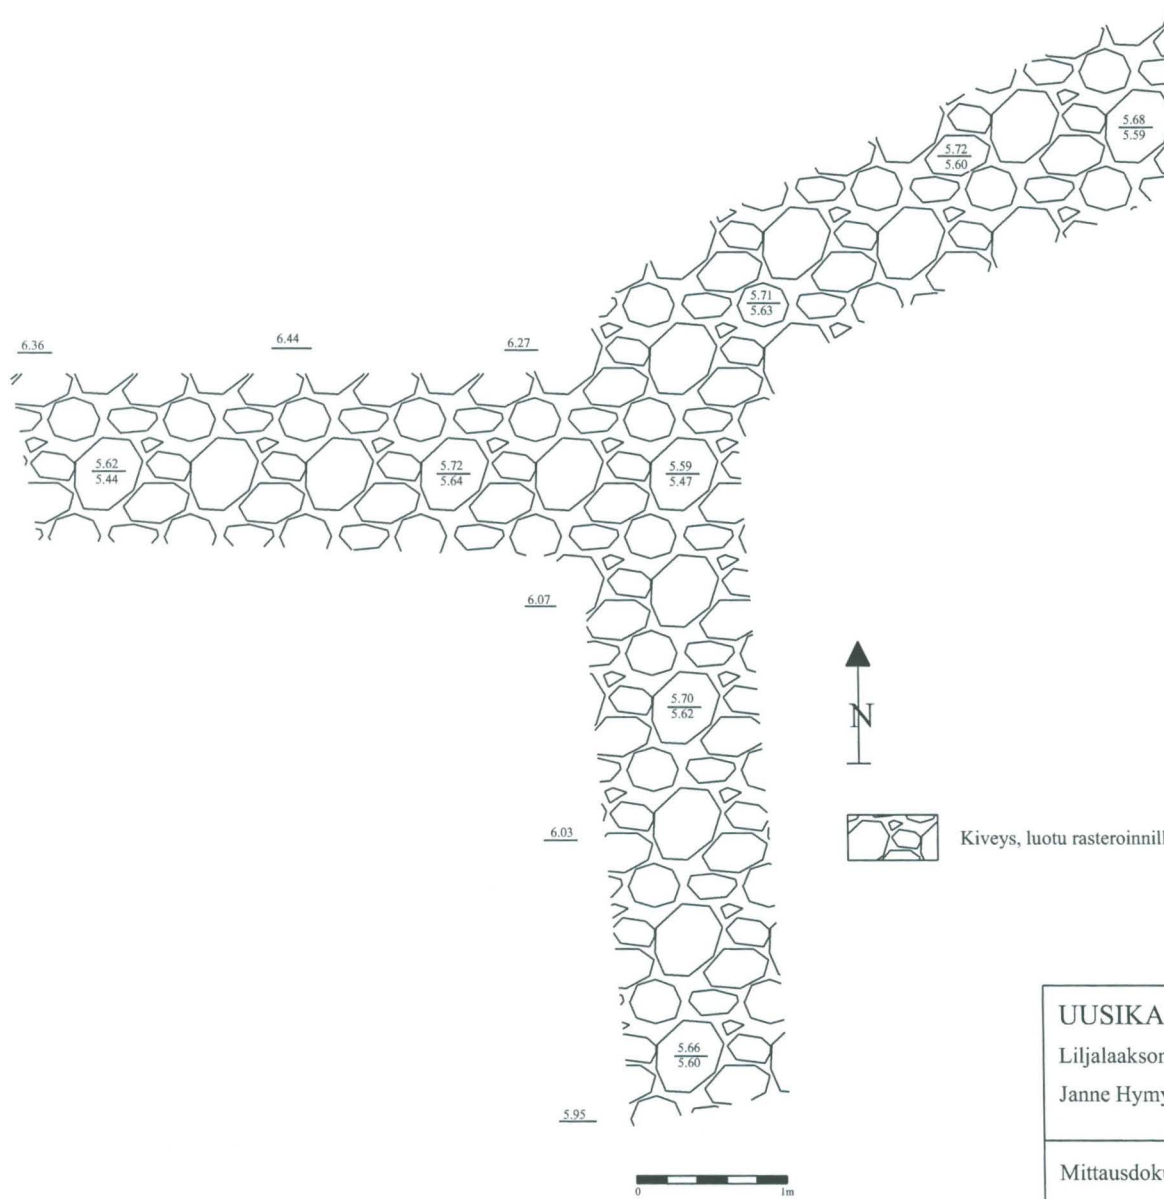
<p>UUSIKAUPUNKI Liljalaaksonkatu 7 Janne Hymylä 2003</p>	<p>R1018 (kaivanto B ja C) Mk 1:50</p>
<p>Mittausdokumentointi Janne Hymylä 2003</p>	<p>MUSEOVIRASTO, RAKENNUSHISTORIAN OSASTON ARKISTO, HELSINKI Kartta 13</p>

Alueelta löytyi yhteensä neljä kiveystä (R1018, R1047, R1079 ja R1081). R1018 oli niistä suurin niin laajuudeltaan kuin kivien kooltaan. Se olikin mielestäni kiveyksistä ainoa, jonka voisi ajatella olevan katukiveystä. Mahdollisesti myös se, kuten muutkin kiveykset, on kuitenkin toiminut pihakiveyksenä. Kiveysten suunnasta ei ole täyttä varmuutta, mutta ne vaikuttivat olevan N-S -suuntaisia kiveystä R1018 lukuunottamatta, mikä näytti muodostavan neliskulmaisen alueen NW-SE -linjalla. Tosin kaivanto oli melko kapea, joten suuremman alueen tutkiminen olisi mahdollistanut varmem-

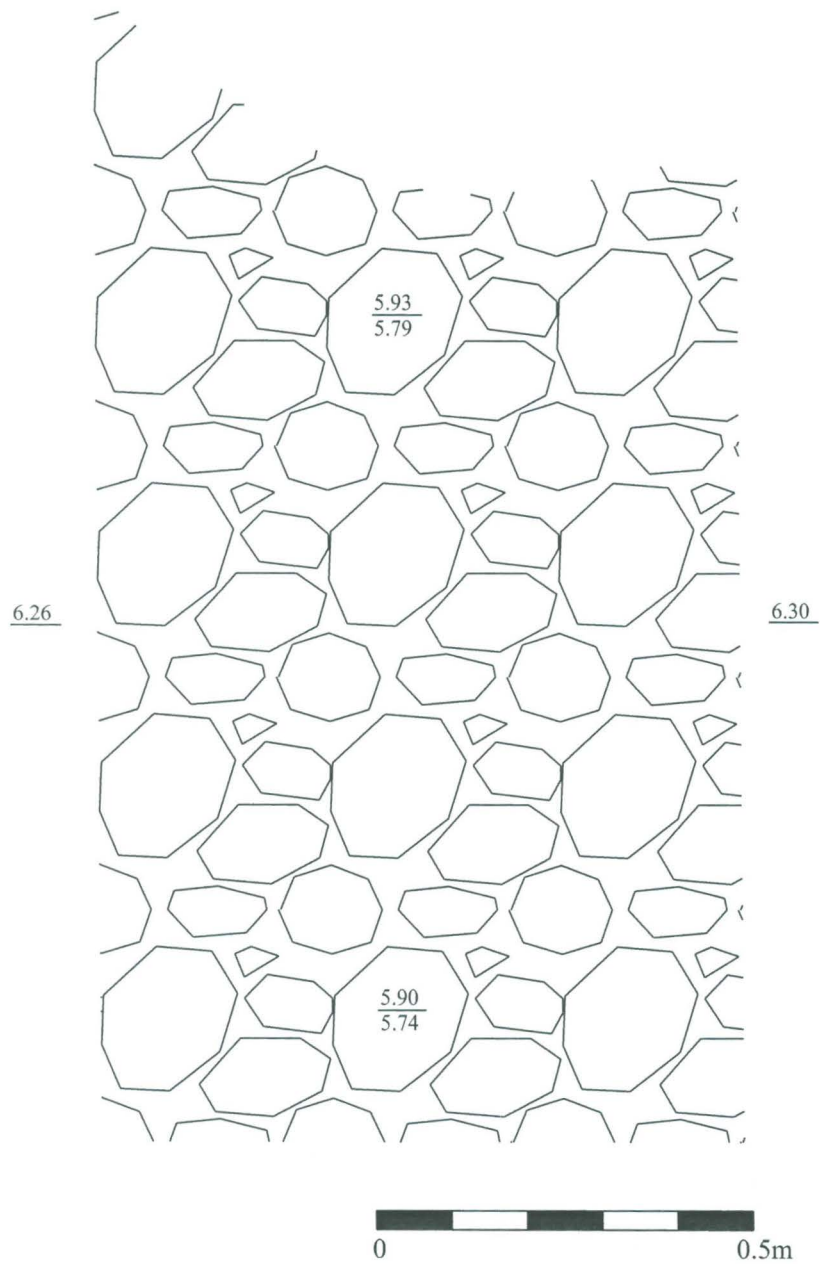
UUSIKAUPUNKI Liljalaaksonkatu 7 Janne Hymylä 2003	R1047 (kaivanto C)  Mk 1:10
Mittausdokumentointi  Janne Hymylä 2003	MUSEOVIRASTO, RAKENNUSHISTORIAN OSASTON ARKISTO, HELSINKI  Kartta 17

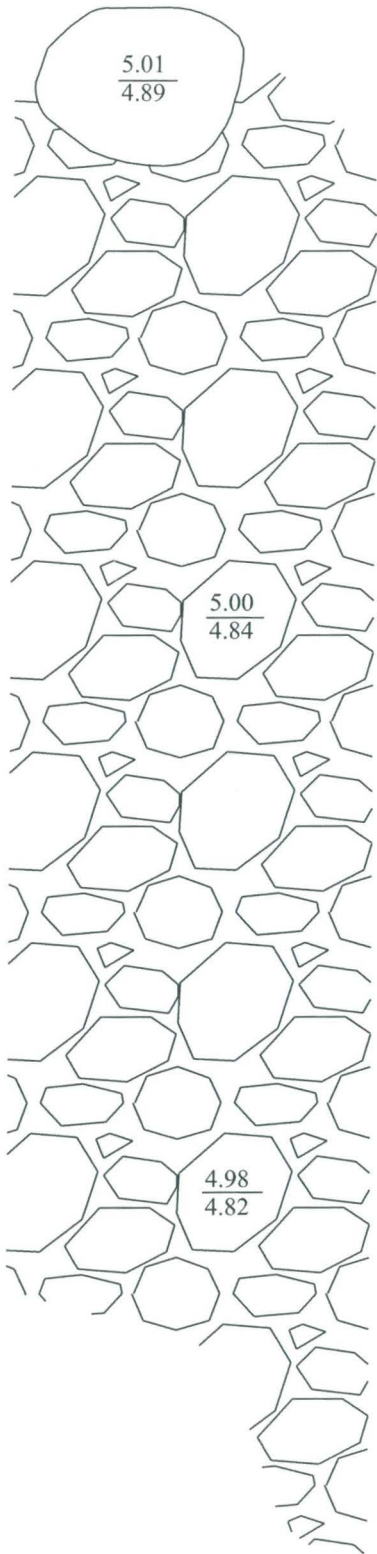
<p>UUSIKAUPUNKI Alinenkatu 17 Janne Hymylä 2003</p>	<p>R1079 (kaivanto E)  Mk 1:20</p>
<p>Mittausdokumentointi  Janne Hymylä 2003</p>	<p>MUSEOVIRASTO, RAKENNUSHISTORIAN OSASTON ARKISTO, HELSINKI  Kartta 31</p>

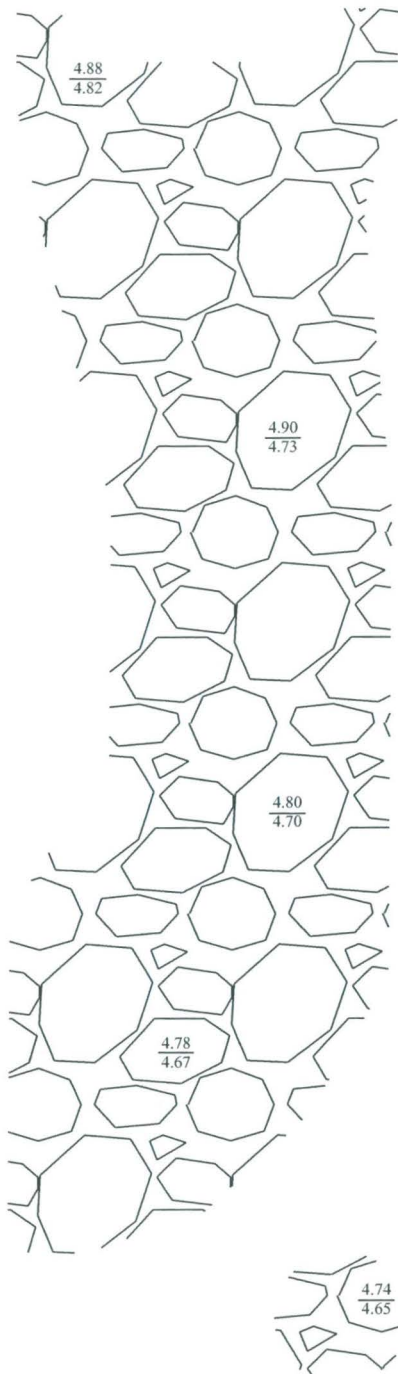
UUSIKAUPUNKI Alinenkatu 17 Janne Hymylä 2003	R1081 (Kaivanto E)  Mk 1:20
Mittausdokumentointi	MUSEOVIRASTO, RAKENNUSHISTORIAN OSASTON ARKISTO, HELSINKI
Janne Hymylä 2003	Kartta 32

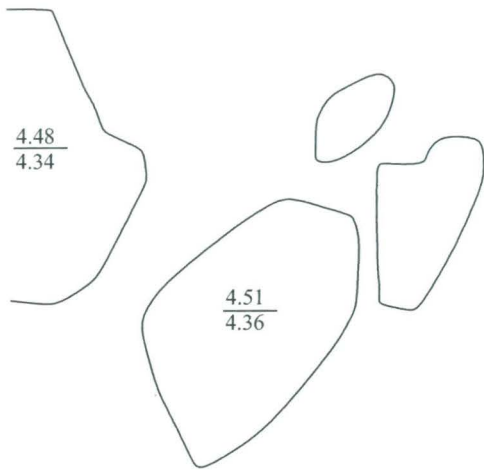
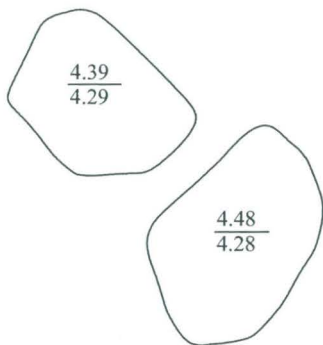
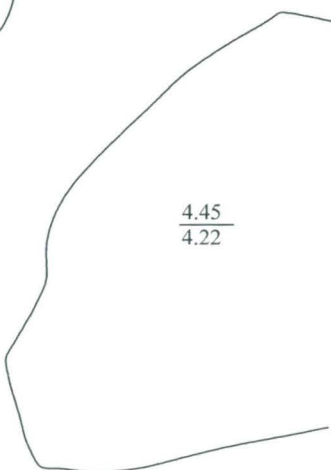
UUSIKAUPUNKI Alinenkatu 17 Janne Hymylä 2003	R1085 (kaivanto E)  Mk 1:10
Mittausdokumentointi  Janne Hymylä 2003	MUSEOVIRASTO, RAKENNUSHISTORIAN OSASTON ARKISTO, HELSINKI  Kartta 33
