## Museovirasto, Muinaisjäännösten hoitoyksikkö: HOIDON JA KÄYTÖN TARKASTUS

Tukikohdan XXXII asemien 10 (Viertopolku) ja 11 (Tuohimäki) tilanteen ja käytön tarkastus Matti Perämäen pyynnöstä/maastokäynti 11.8.2003

*ESPOO POHJOIS-TAPIOLA*

**Espoo Tapiola:  
tukikohta XXXII ase-  
mat 10 ja 11**

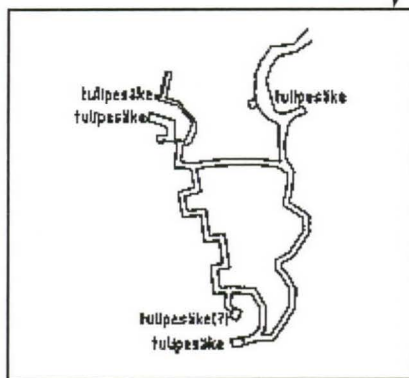
tukikohta XXXII asema 10

Asemien pohjapiirroksat julkaisusta Ensimmäisen maailmansodan aikainen maalinnoitus Espoossa. Sirku Laine 1998. Espoon tekninen keskus. S. 36.
