Muistio Haminan Linnoituksen kaupunginosan tontilla 1027 (ns. Torinvarren koulun tontti) suoritetuista arkeologisista koekaivauksista.

Torinvarren koulun tontilla tehtiin huhtikuussa kahteen otteeseen, 3. ja 23. päivä, koekai-
vaus, jonka tarkoituksena oli todentaa entisen Helsingin bastionin kontereskarppimuurin eli
vallihaudan vastamuurin olemassaolo.

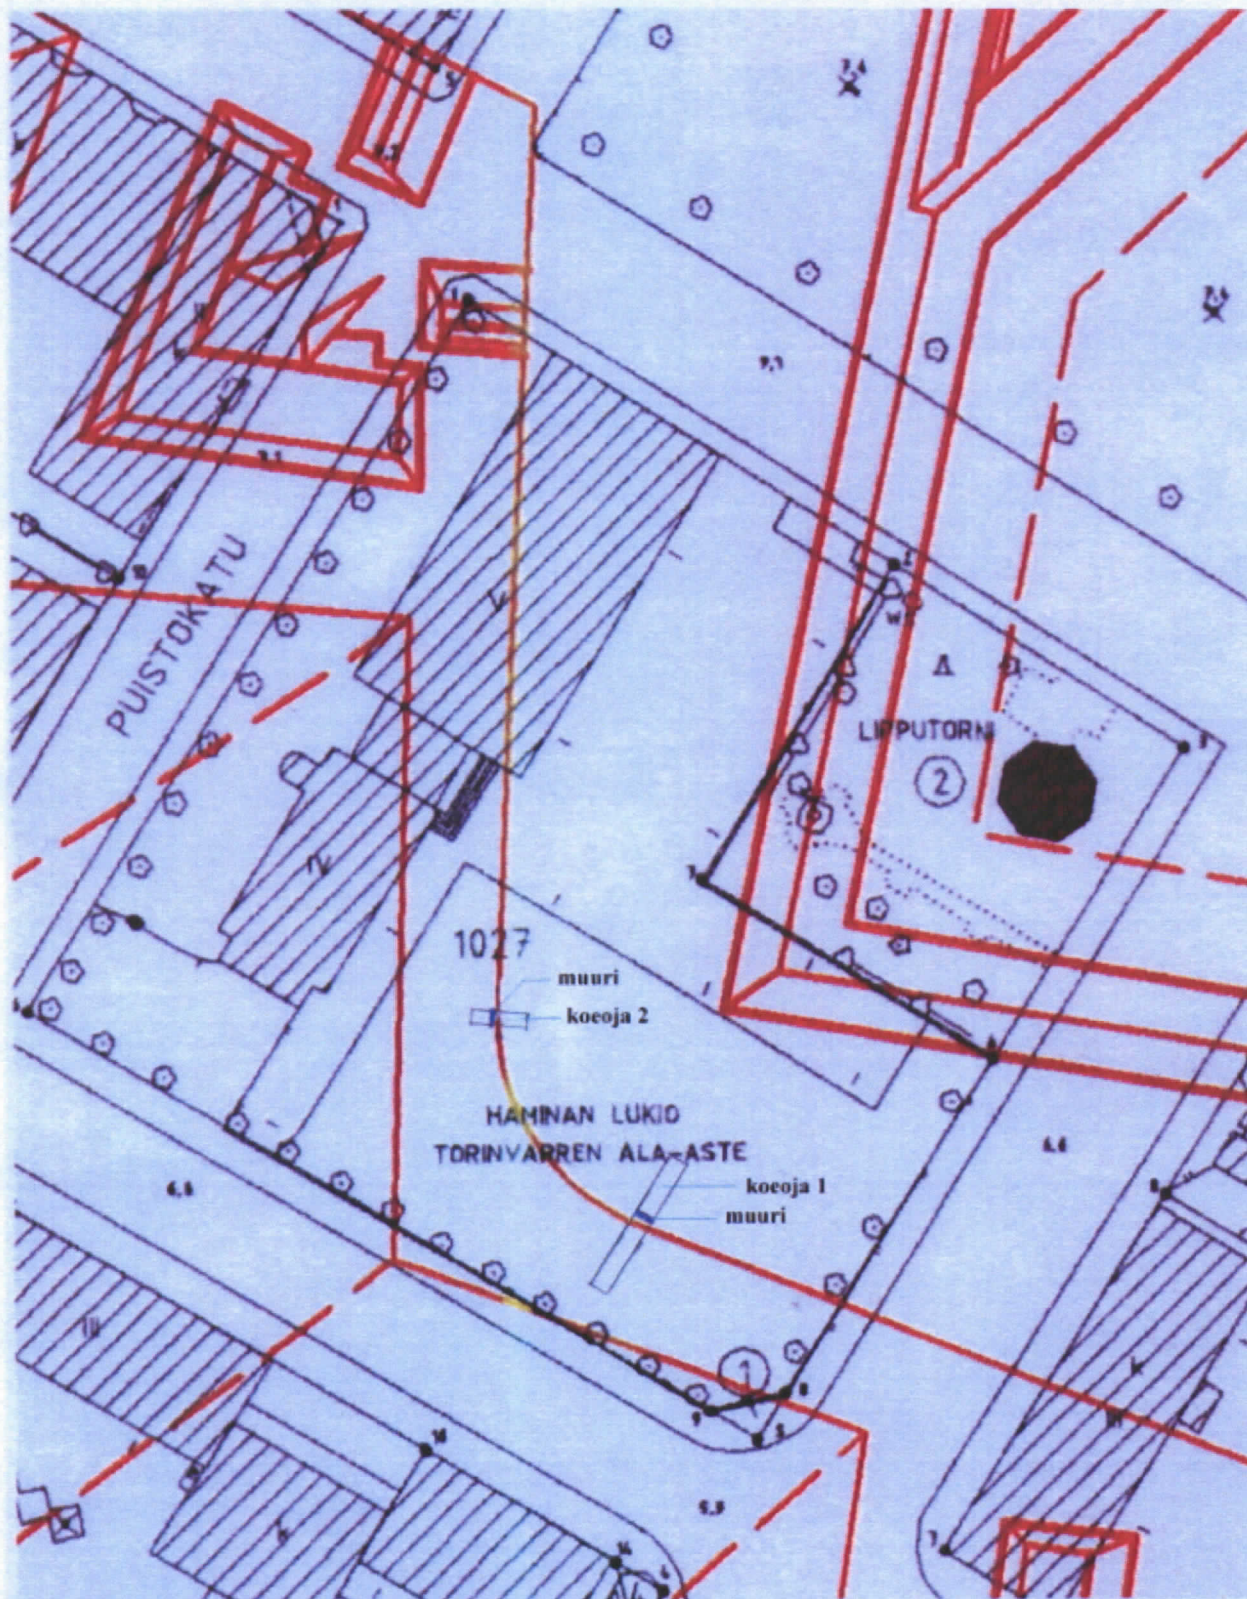
Liitekartta

Ensimmäinen koeoja tehtiin liitekartan osoittamaan paikkaan siten, että ojan pituudeksi tuli
kaikkiaan 15 m ja leveydeksi noin 1½ metriä. Koeojasta tuli esille varsin hyväkuntoinen
muuri, jonka etureuna oli 13 metrin etäisyydellä Sibeliuskadun puoleisesta tontin rajasta.
muurin paksuus oli noin metri ja korkeus 1½ metriä. Yläreuna oli purettu ilmeisesti tontin
tasaustöiden yhteydessä. Muurin nykyinen yläpinta oli noin metrin syvyydellä nykyisestä
tontin pinnasta. Muurin etupuolella eli vallihaudan puolella oli tummaa, purkujätteen se-
kaista täyttemaata. Hiekkamaa entisessä vallihaudassa ja yleensäkin alueen yläosissa oli
varsin löysää, hyvin helposti kaivuukuoppaan sortuvaa.

Koeoja kaivettiin liitekartassa kohdassa 'koeoja 2' osoitettuun kohtaan. Koeoja tehtiin noin
5 metrin mittaisena ja siitä löytyi muuri, jonka etureuna oli osittain romahtanut. Muutoin
muurin mitat ja syvyys olivat samat kuin koeoja 1:n muurin.

Muurien paikat noudattelivat melko tarkkaan samaa linjaa kuin aikaisemmin tekemääni
kartta-analyysiin merkitty linjaus – koeoja 1:n kohdalla ero oli noin metri ja koeoja 2:n koh-
dalla vain muutama kymmenen senttiä.
