HUONE I 101

Lattiankaivaus
Kesä-heinäkuu 1961

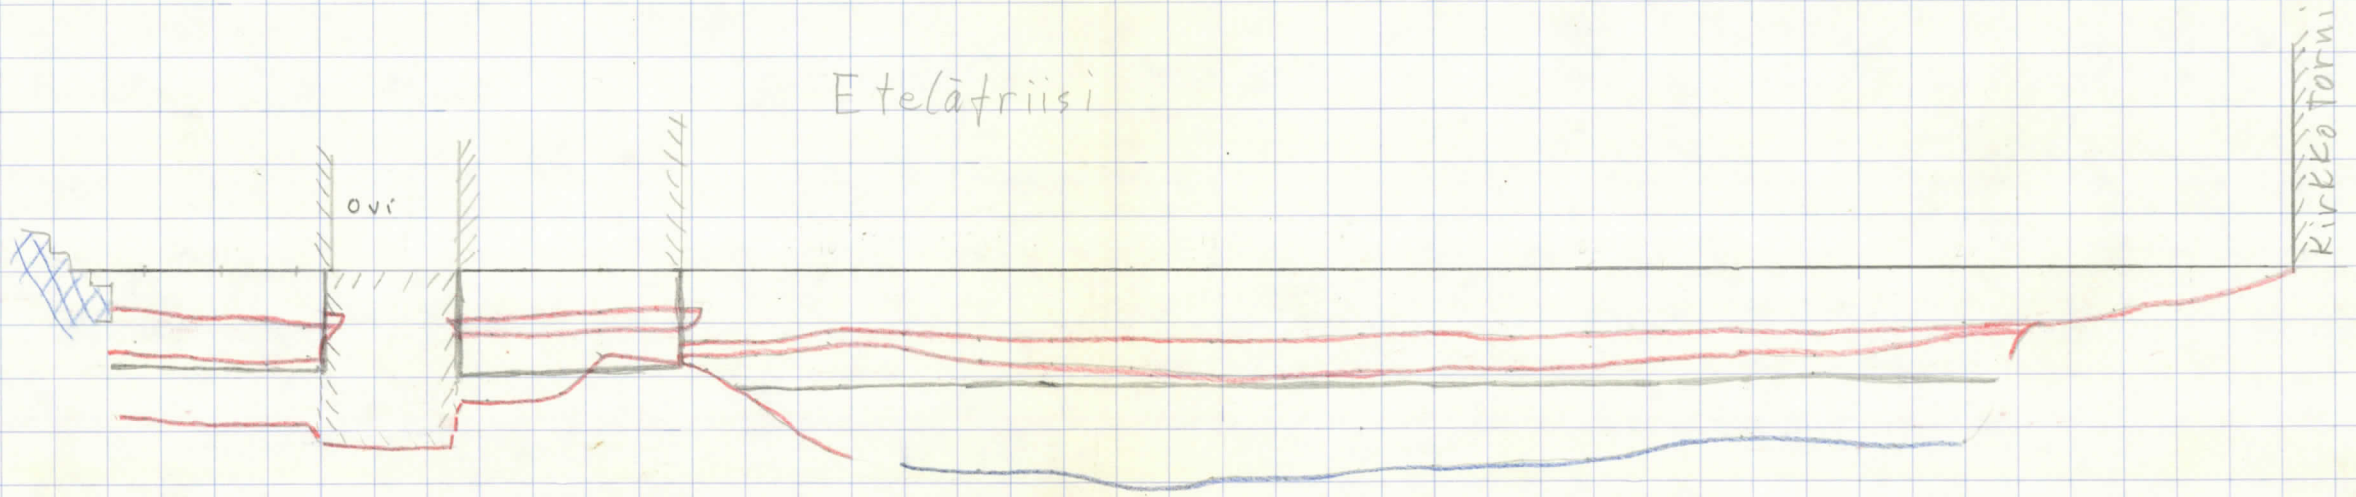
Eteläfriisi oli tekotavaltaan edellisen kaltainen. Se jakaantui kuitenkin kahteen osaan: pajan päädyn edusfriisiin ja huoneen eteläseinän friisiin.

Versinainen eteläfriisi oli myös täysin muurausliitteetön viereisiin seiniin nähden. Sen leveys oli pajan länsiseinämässä 60 cm, huoneen länsipäissä n. 130 cm. - Laastiolka kulki tässä n. 90 cm friisin yläpintaa alempana, ts. olka eteläfriisissä oli alempana kuin pohjois- ja pajan edusfriisissä (vrt. myöh.). - Olan yläpuoleinen säännöllinen muuri koostui 5-6:sta kivikerroksesta. KJoukossa oli sekä luonnon- että lohkokiviä. - Friisin alapuoleinen, epäsäännöllinen muuri oli vain n. 50-60 cm korkuinen. Siis myös eteläfriisi on perustettu rakennussoralle. - Peruskalliosta johtuen oli friisin alareuna länsipäässä itäpäätä korkeammalla.
