## SUVOROVIN ESILINNAN KAIVAUS

Kesäkuussa 1972 aloitettiin kaivaukset Suvorovin esilinnassa Itäpatterin ja kanavan välisellä alueella. Kaivauksen tarkoituksena on selvittää itäisen kehämuurin varhaisimmat vaiheet.

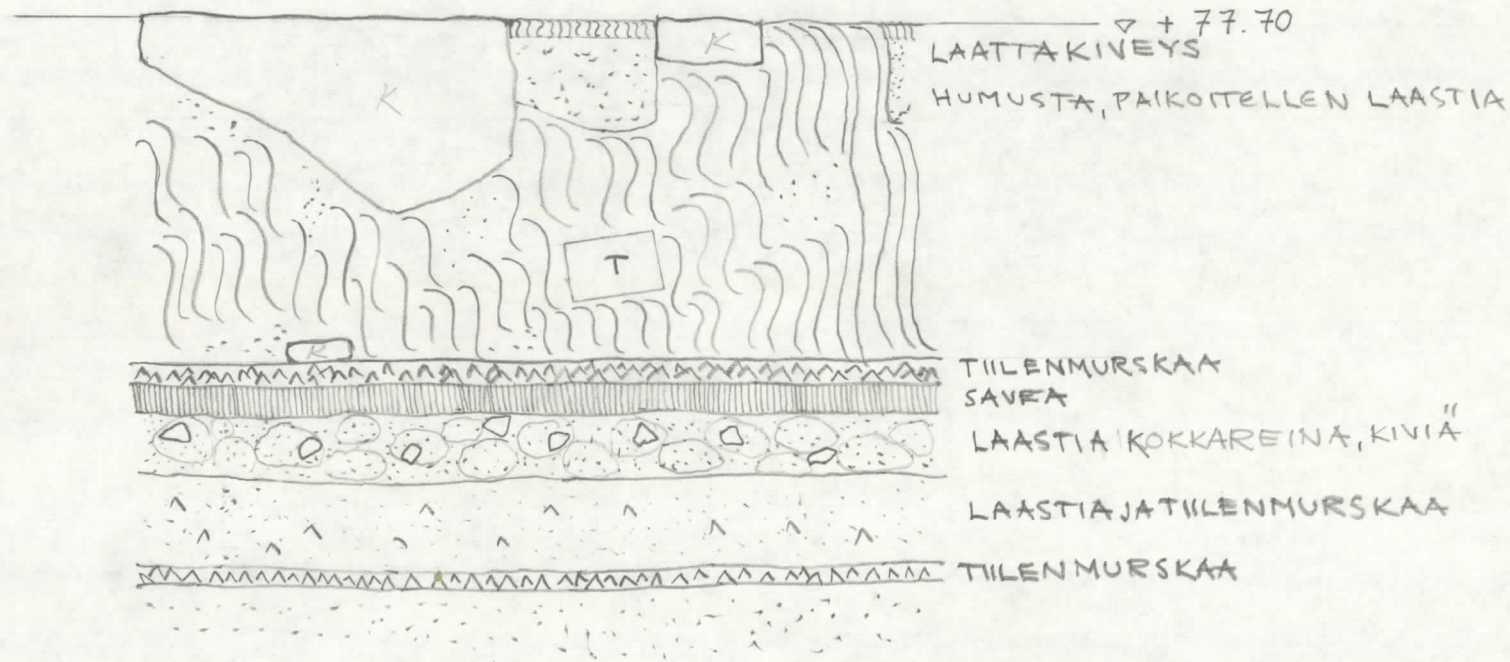
LEIKKAUS SUVOROVIN ESILINNA M 130cm ITÄPATTERIN KULMAUKSESTA ETELAAN  
130cm ITÄÄN. LEIKKAUSSUUNTA ETELÄ

Tästä huoneesta pohjoiseen alkoi humuskerroksen alla noin 10 - 20 cm paksu, tiivis laastikerros. Noin 150 cm Itäpatterista itään oli laastissa manttelimuurin suuntainen noin 2 cm korkea taite. Sen itäpuolella laastikerros oli pinnalta löysä, mutta tiivistyi jo noin 3 cm syvemmällä. Tasolta +77.37 - +77.54 alkoi alueella kiveys. Manttelimuuri, joka alkaa Kijlin tornin etelälaidalta jatkuu pohjois-eteläsuunnassa, kaartuen hiemanlänteen Itäpatterin taitteen kohdalla. Muurin länsilaita tulee esiin ensimmäisen kerran Itäpatterin taitteesta noin 280 cm etelään noin tasolla +77.20. Muurin sisäisen huoneen eteläseinästä lähtien maakerrokset jatkuivat lähes samanlaisina koko kaivetun alueen pituudelta, muurin pohjan päällä. Kerrokset on nähtävissä liitteessä olevassa maaleikkauksessa.
