ARKEOLOGISEN KOHTEEN TARKASTUS

Kunta: VALKEALA Inventointinumero: -
Alue: Inkerilä Luokka: II
Nimi: Lakiasuo Ajoitus: historiallinen aika
Kohteen laji: suosilta Lukumäärä: 1
Kohteesta muita kortteja - kpl (ks. täyttöohjeet)
Tarkastaja: Marita Kykyri ja Timo Lievonen Tarkastusaika 20.9.2004

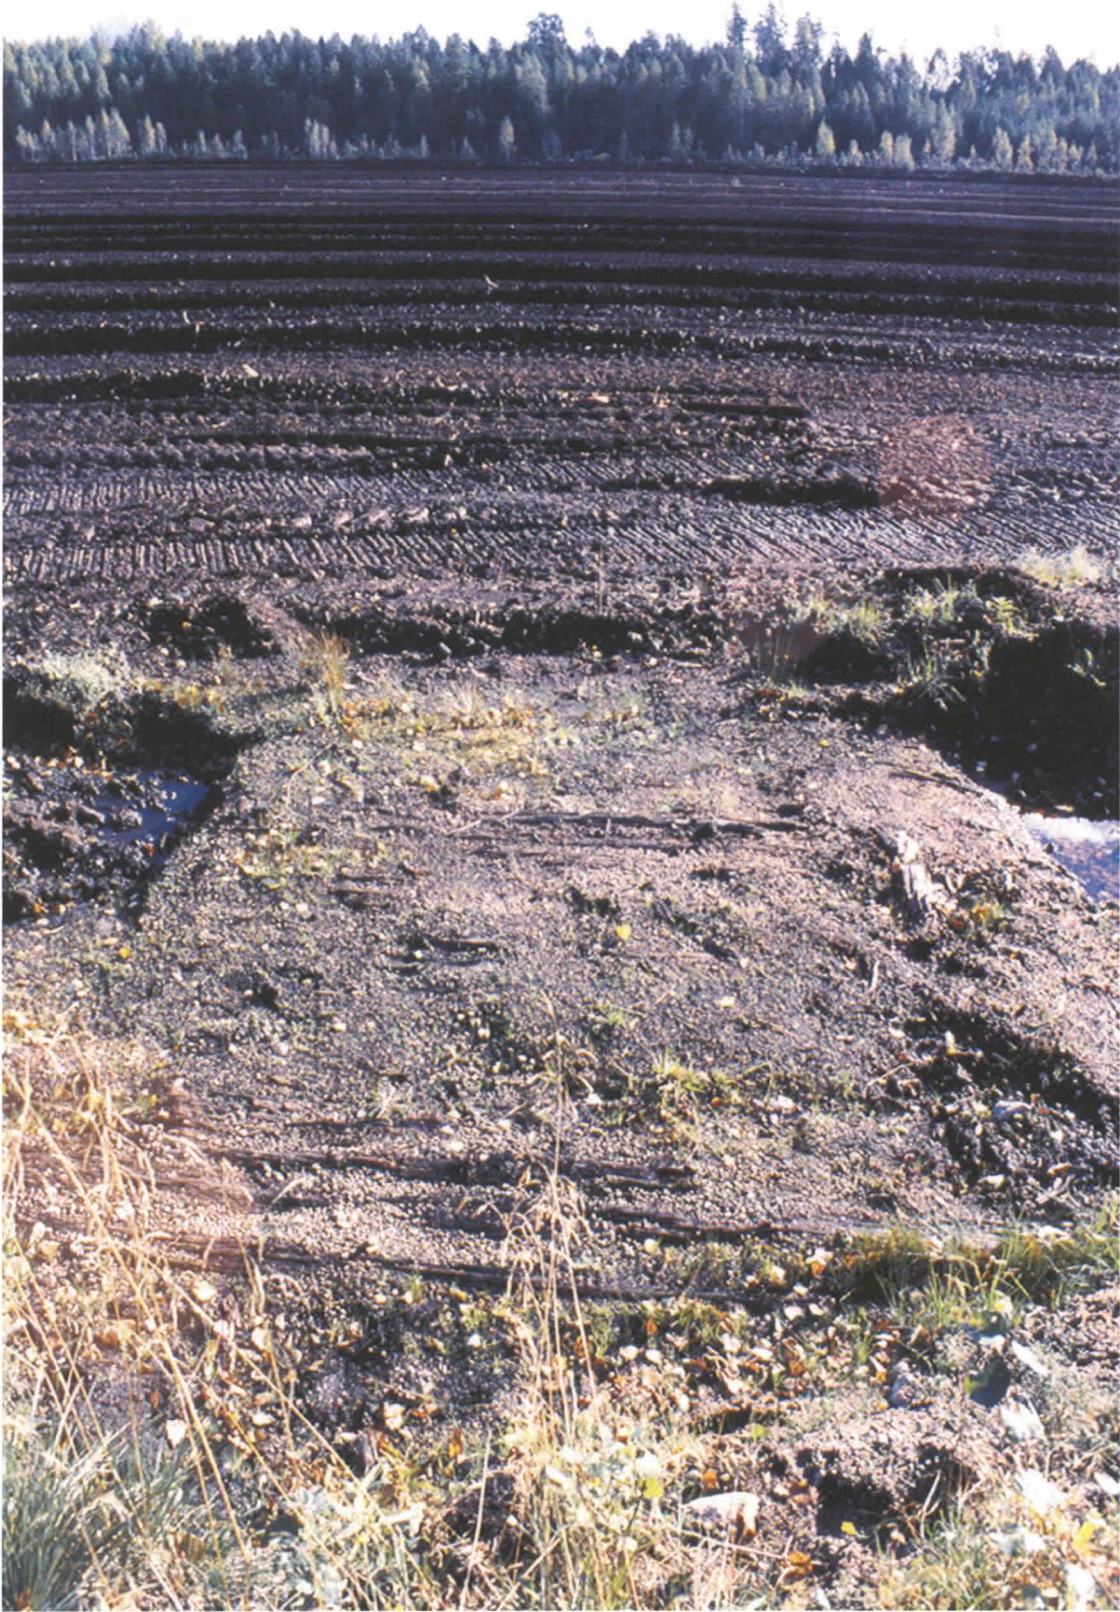
Tarkastuskäynnin yhteydessä suosiltaa oli näkyvissä 2,5 m pituudelta ja se oli leveydeltään 2,6 m. On mahdollista että suosilta jatkuu länsipäästään nykyisen ajotien alle, sillä oppaana olleen S. Tohkan mukaan vanha talvitie on sijainnut nykyisestä ajotiestä n. 10 m länteen. Maastokäynnin yhteydessä ei suosillan jatkumista mainittuun suuntaan ollut mahdollista selvittää.

Suosillan katepuut olivat säilyneet suhteellisen hyväkuntoisina. Pohjois-etelä –suuntaiset katepuut olivat halkaisijaltaan n. 12 cm pyöreitä puunrunkoja joiden yläpintaa oli hieman tasoitettu. Katepuiden alla oli molemmilla pitkillä sivuilla ollut niskapuut, joista pohjoisempi oli siirtynyt/siirretty paikoiltaan, mutta eteläisempi oli vielä alkuperäisellä paikallaan. Eteläisen sivun niskapuu oli halkaisijaltaan 12 cm, pyöreä ja työstämätön puunrunko. Pohjoinen niskapuu oli yläpinnaltaan hieman tasattu ja sen halkaisija oli 12x13 cm. Toinen mainitun niskapuun päistä oli rikkoontunut ja toinen viistottu. Rakennepuissa ei havaittu sahauksen jälkiä.

Valkeala, Inkerilä, Lakiasuo. Suosilta lännestä. KyMM 51396:15/M. Kykyri.

Tarkastuskäynnin yhteydessä sovittiin, että turpeen alta paljastettu puusilta peitettäisiin jälleen turpeella ja sen sijainti merkittäisiin maastoon niin, ettei se enää tuhoutuisi alueella käynnissä olevan turvetuotannon yhteydessä.

Jatkotoimenpiteitä: Suosillan sijaintipaikan merkitseminen maastoon, josta sovittiin S. Tohkan kanssa.
