Kertomus v. 1924 tehdyistä kaivauksista Pienellä linnanpihalla  
Sune Maconi

(Alkuperäinen kaivauskertomus: Olavinlinnaa koskevat asiakirjat vuosilta 1919-26, signa 00316. Kertomuksen mukana on kaksi valokuvaa, sign. 00317 ja 00318)

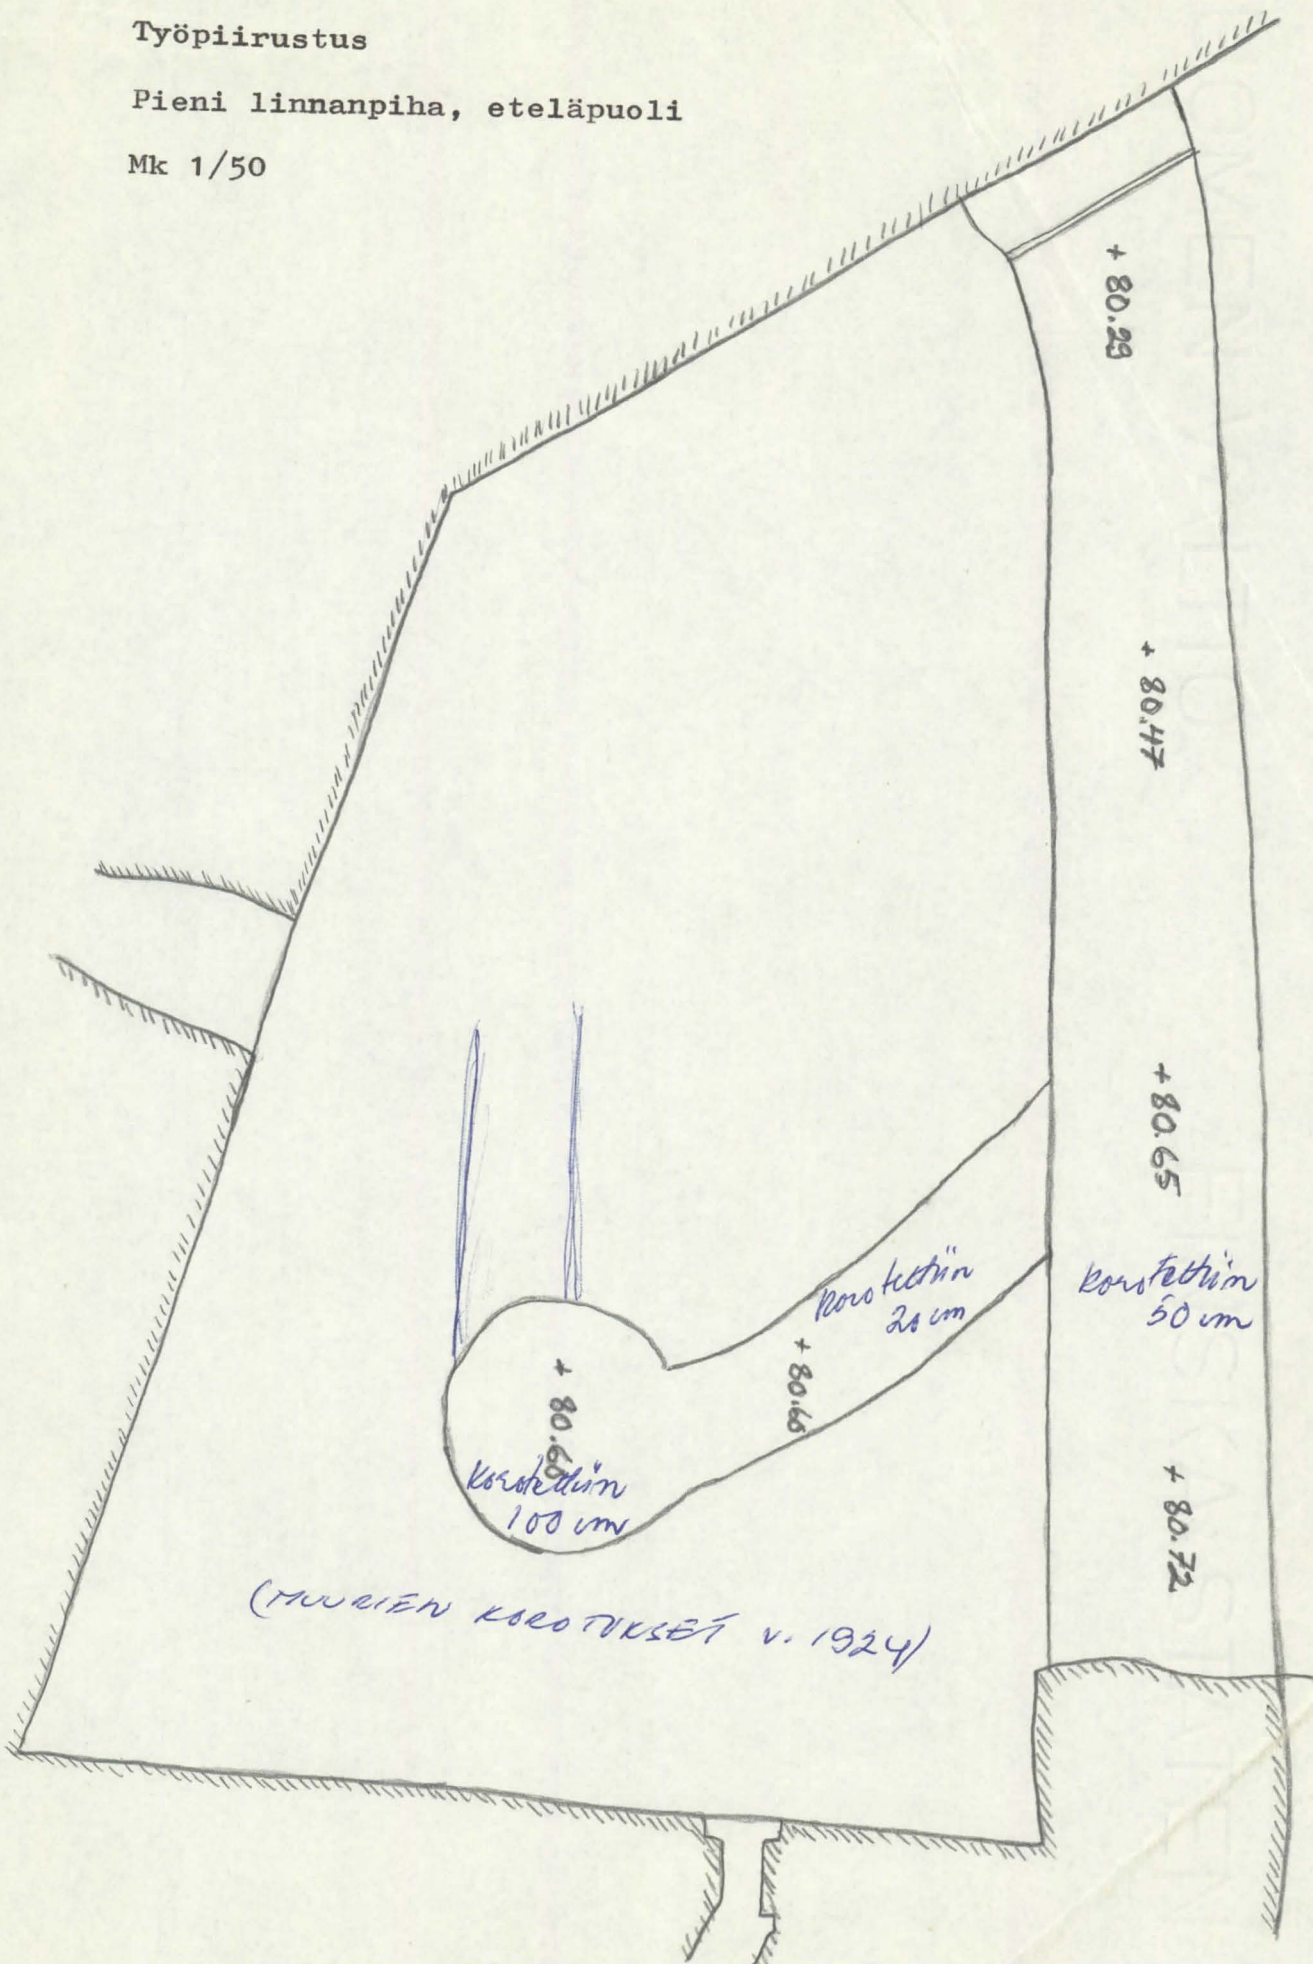
Työpiirustus

Pieni linnanpiha, eteläpuoli

Mk 1/50

Kaivauksissa esiintyi ensiksi (ks. oheenliitetyt valokuvat) väliseinä (e-f), joka oli nykyistä maanpintaa lähinnä ja sen jälkeen itse rakennuksen ulkoseinä(c-d) linnan pihan puolella. Työn kuluessa tuli esiin 2 pylväsjalustaa, toinen(i) ruotsalaiselta- ja toinen(g-h) venäläiseltä rakennusajalta. Väliseinä(e-f) korotettiin 20 cm, ulkomuuria(c-d) 50 cm ja ruotsalaista pylväsjalustaa 1 metrillä, jotta päästiin nykyiseen pihan pintaan, mikä työ tehtiin toimikunnan myöntymyksellä. Viimeiksi tuli esille v. 1815 tehdyn venäläisen siltapilarin jalusta,

joka oli huonosti rakennettu käyttämällä runsaasti sideainetta. Laastia oli 45 cm paksuina harkkoina sisältämättä ollenkaan kiviä. Kaivauksissa voitiin ainoastaan osa (g-h) säilyttää ennallaan. Ruotsalaiset muurit olivat vielä hyvässä kunnossa ja voitiin sen takia ilman muuta korottaa. Pikku pihan todellinen korkeus huomattiin olevan 50 cm nykyisen alapuolella ja oli sen mukaan kuin voitiin havaita kivitetty harmaakivilaatoilla.

Tutkimuksia jatkettaessa 80 cm syvyyteen tuli esille jyrkeviä, pyöreitä hirsiä, noin 45-50 cm läpimitaltaan. Tämä paksuus näyttää toistaiseksi käsittämättömältä, koska jännemitta on ainoastaan muutamia metrejä. Joka tapauksessa osoittavat nämä yhdensuuntaiset hirret permannon olemassaoloa. Pylväänjalusta (i) on samassa linjassa kirkkosalin- ja linnanherrojen asunnon sisäänkäytävien kanssa. Alimpana 1,2 metrin syvyydellä oli vanhin lankkulattia 3" paksuinen. Aineoli täysin lahonnut. Vanhat lattialankut lepäsivät savensekaisella sorakerroksella, jonka paksuus vaihteli 40-70 cm välillä ja tämän alla mahtava savikerros. Täällä kaivettiin vielä 2 metriä tapaamatta pohjaa.
