TARKASTUSSUKELLUSKERTOMUS

Työ n:o: 05.2001.1

Aika: 01.05.2001 **Kohde:** Mjölkviken1
Toimeksianto: Sallamari Tikkanen / Kaija Tanskanen

Paikka: Sipoo Spjutsund - Mjölkviken Kaarnalan tila

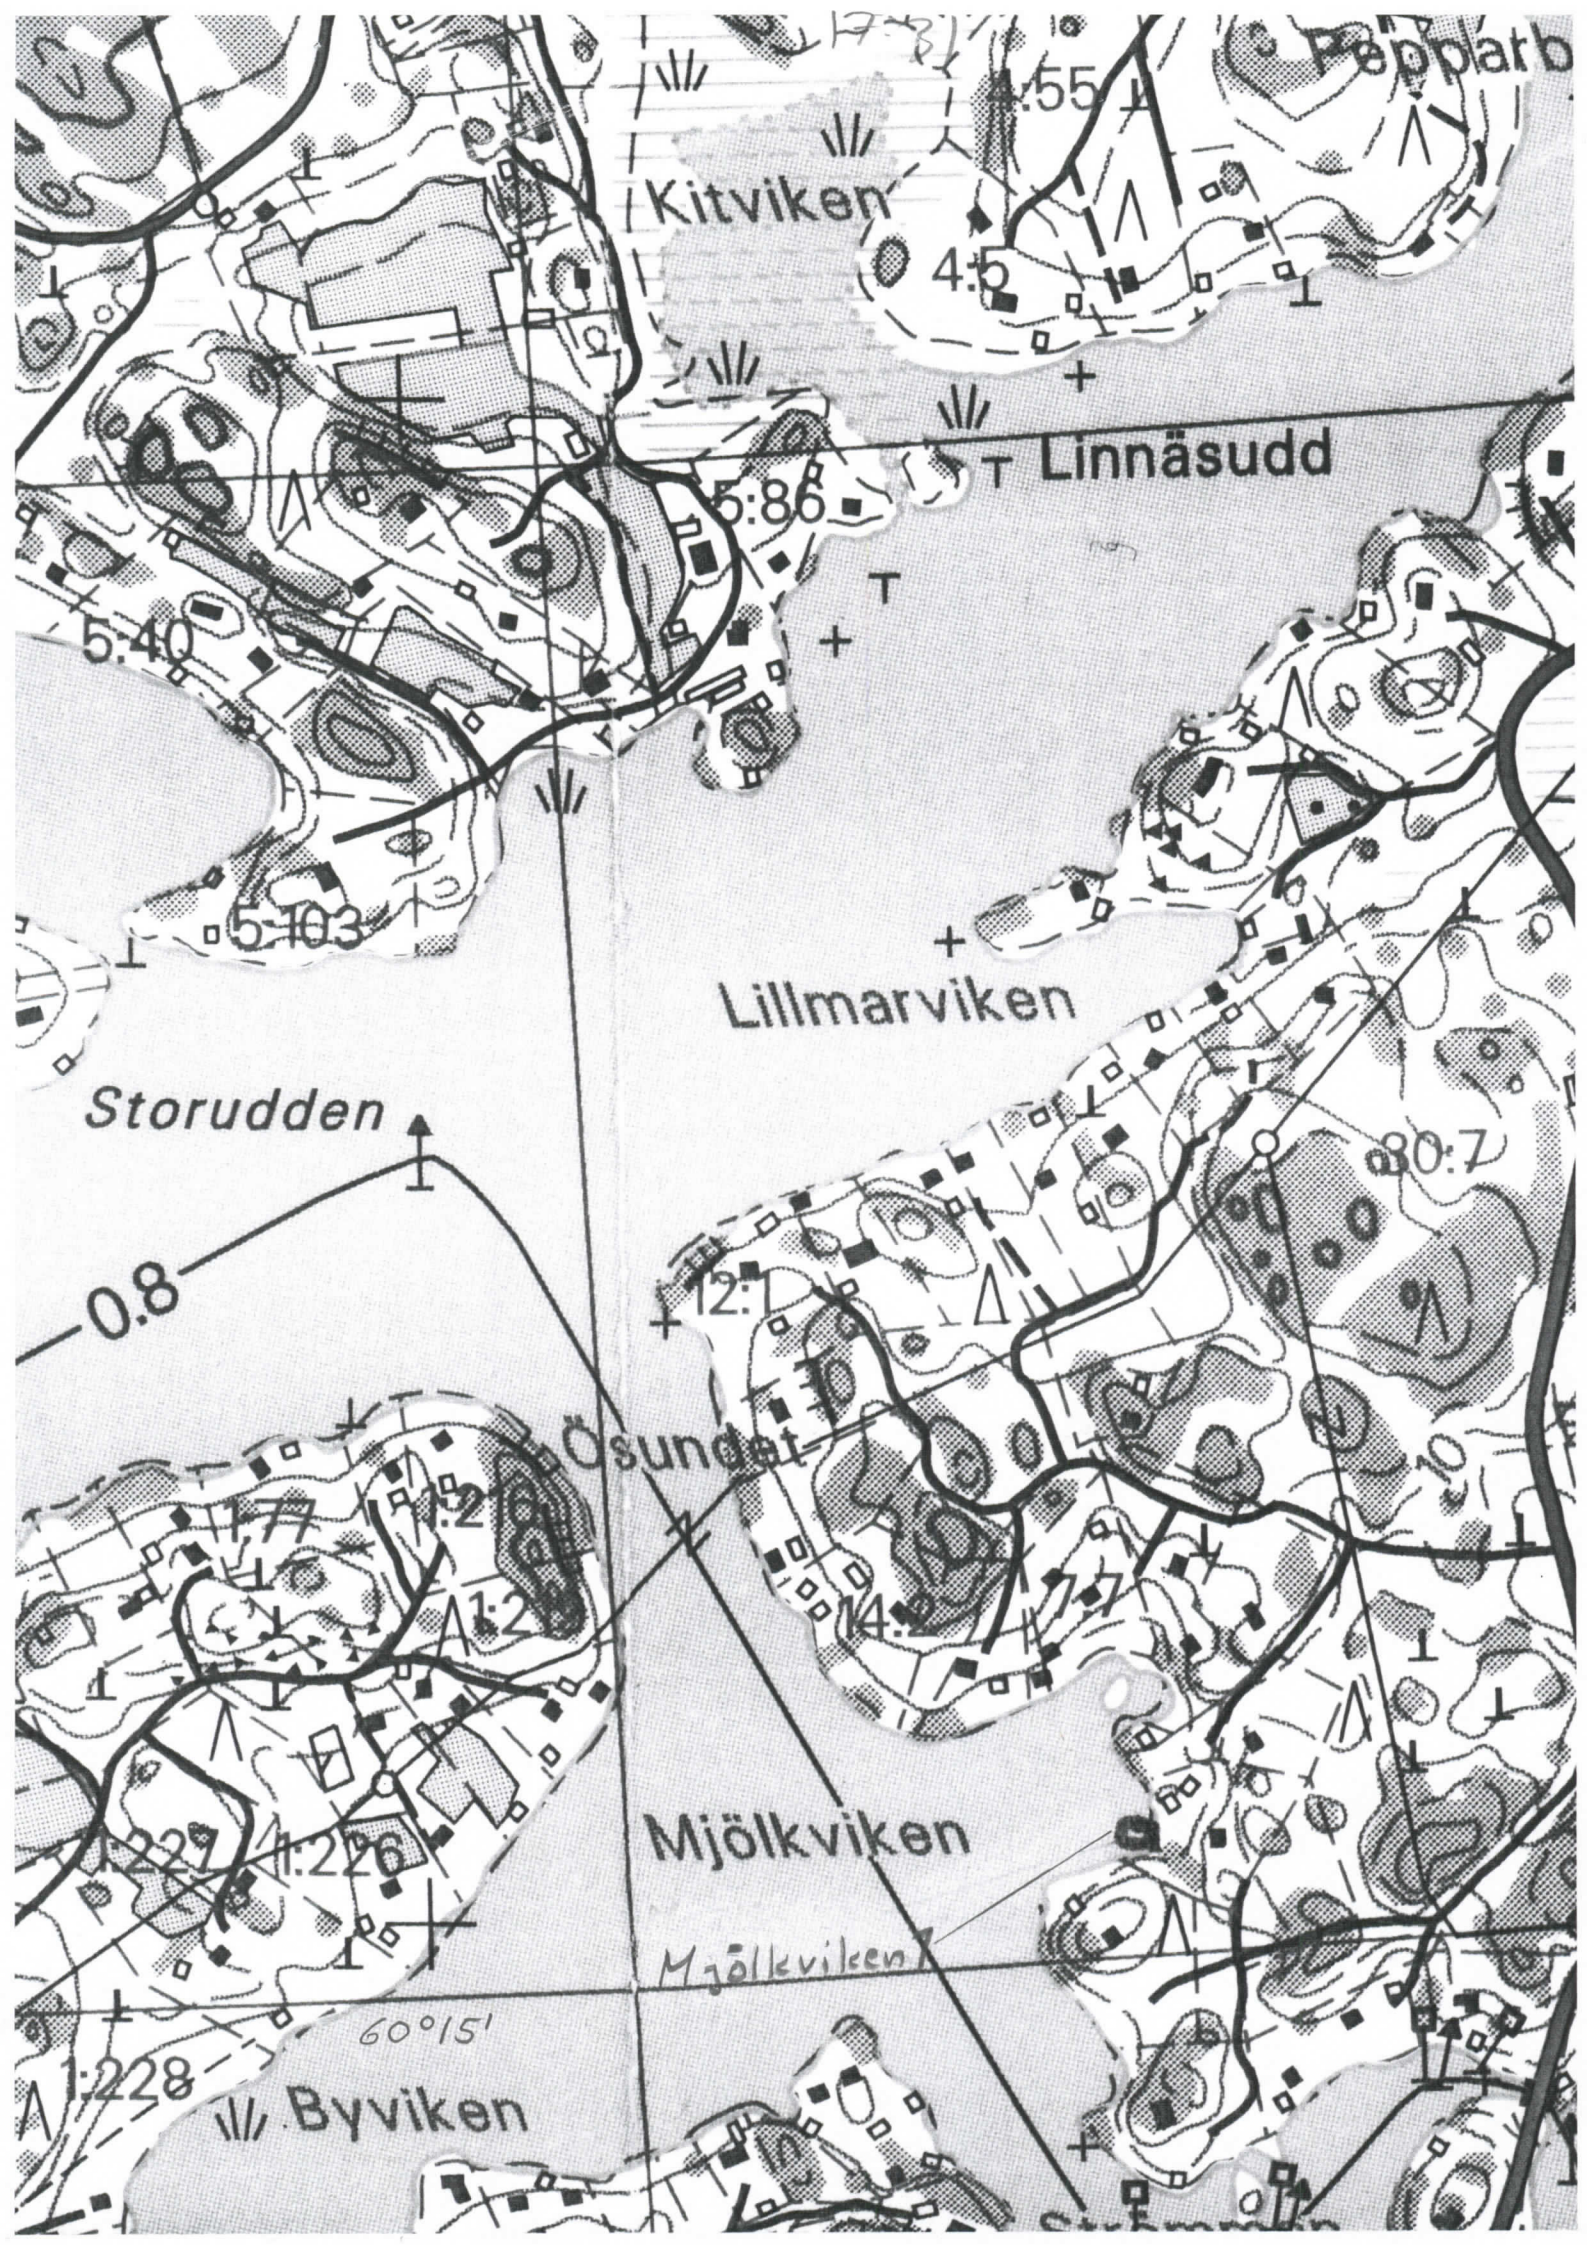
Maihin nostettu kaari
piir. Pekka Paanasalo

Kaaren pituus 2.17 m poikkileikkaus n. 14 * 14 senttimetriä. Kaarenkappale on ilmeisesti havupuuta ja alus on ollut tasasaumainen ja karneerattu. Kaarenkappale on todennäköisesti keskilaivasta, köliltä.

Puumateriaali todennäköisesti havupuuta

217,5cm

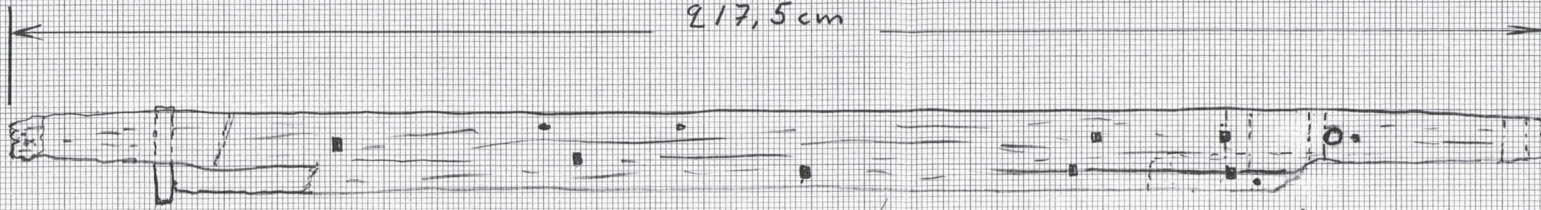
kylkikaaren liitos

kuvanto karneerauksen puolelta

ilmeisesti kölön ja toisenpuolen kaaren liitos kohta

kuvanto sivulta

puutappi Ø 4cm

kölin kiinnitys pinta

kuvanto ulkolaudoituksen puolelta

puutappi Ø 3cm,
jossa yksi kiila

■ = naulan jälki n. 7m/m □

• = hyvin pieni jälki

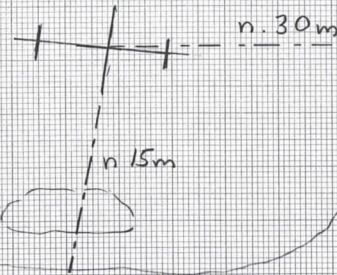
Mjölkviken 7
Sijaintipiirros
Pekka Paanasalo

Mjölkviken, Kaarnalan tila
60° 15,01' P
25° 29,32' J

Syvyys
n: 3 m

Vanhan laiturin
jäännökset

Korkea
kallio
