MUSEOVIRASTO
RAKENNUSHISTORIALLINEN
ARKISTO

Kertomus Laukaan kirkon tapulin tutkimuksesta ja Hartikan kirkonpaikan tarkastuksesta .2.7. 1965.

LAUKAAN KIRKON TAPULI

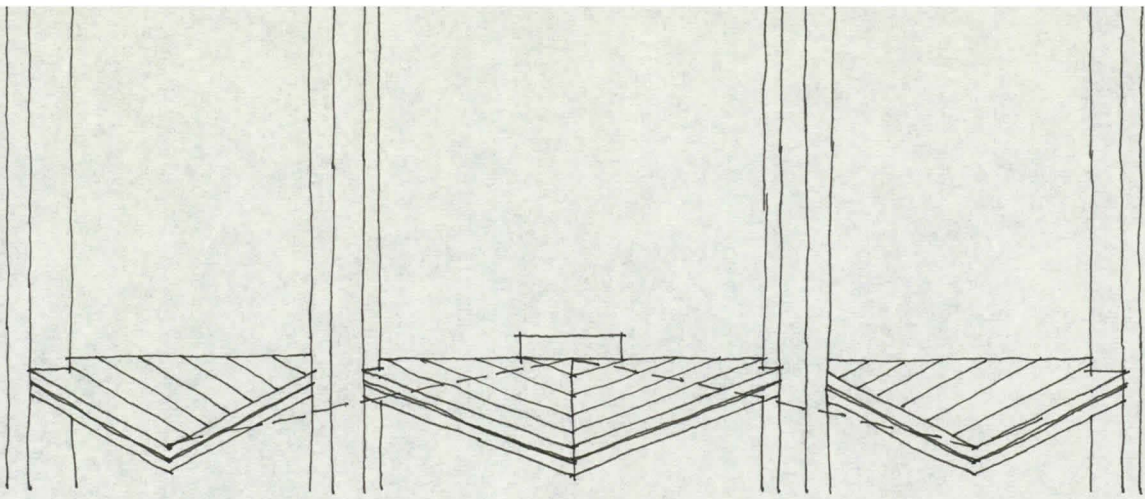
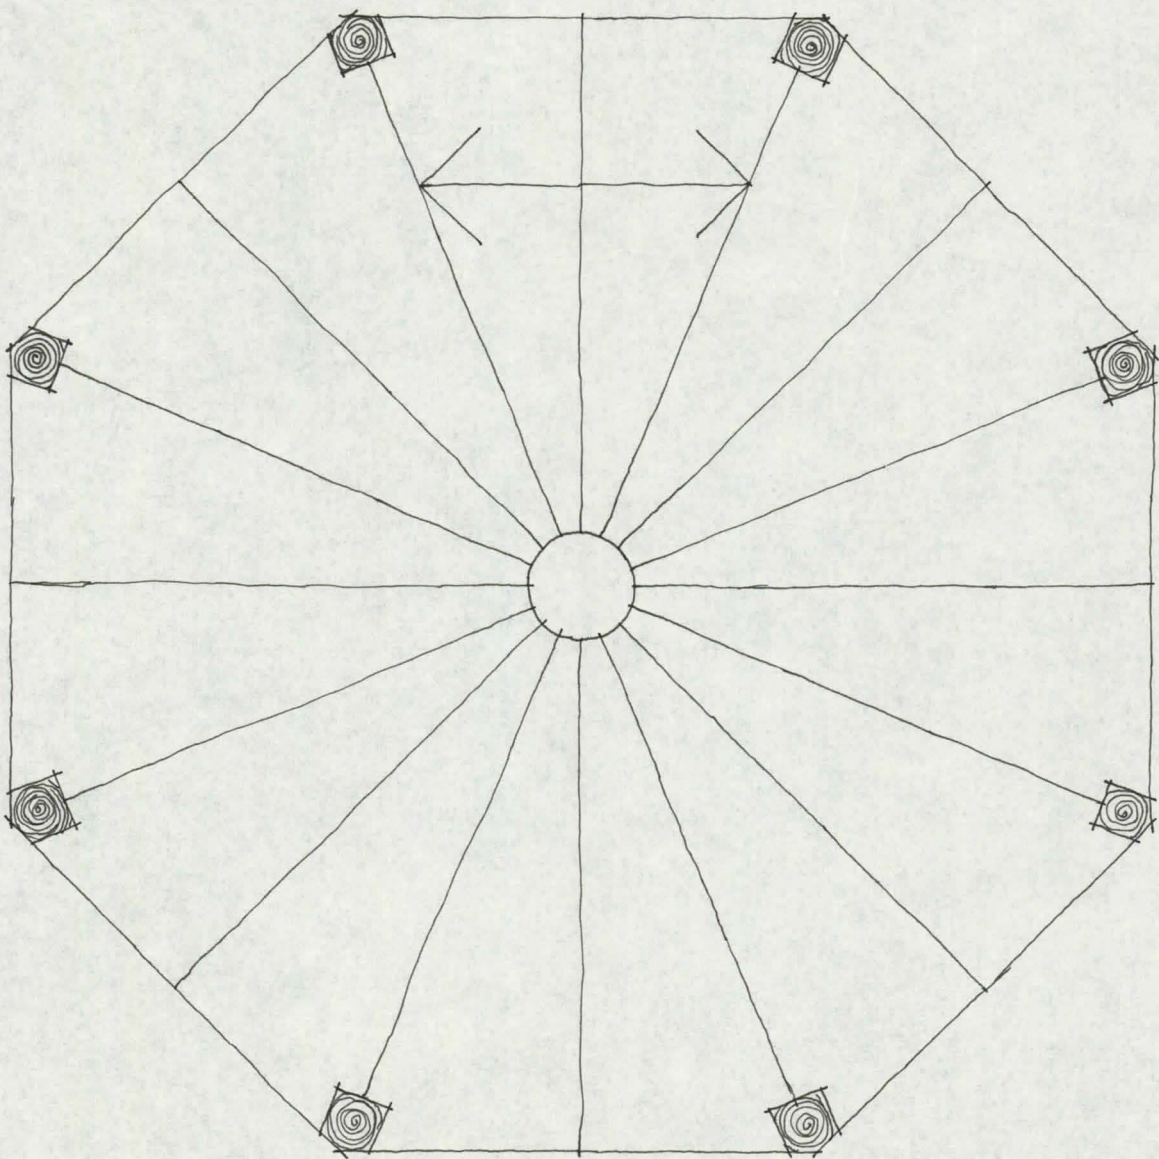
Paikalla saatoin todeta, että kyseinen välipohja on kauttaaltaan tuohikerroksella eristetty ja tervatuilla laudoilla kattettu. Kahdeksansivuinen pohja-ala on siten taitteinen, että jokaisen sivun keskelle johtaa laskeva kuvetaite oheisen kaaviopiirroksen mukaisesti. Lanterniin katon pilareissa on merkkejä (haalistumisjälkiä, nauloja) pilareita myös sisäpuolelta peittäneestä ^{YVO} ~~muur~~rauksesta. Lanterniin valoaukkojen luukut vaikuttivat sekundäärисiltä.

kellohuoneen ja lanterniin välisen pohjan periaatepiirros

E.o. perusteella pidän ilmeisenä, että tapulin lanterniini-kerros on alunperin rakennettu avoimeksi ja vasta myöhempien korjausten yhteydessä suljettu luukuilla.

Tapulin korjaustyöt olivat siinä vaiheessa, että käytännön johtopäätöksen tekeminen oli suoritettava paikalla. Neuvotteltuani arkkit. Parkkonen kanssa puhelimitse asiasta esitin Laukaan srk:n kirkkohallintokunnalle, - joka oli sattumalta koolla käyntini aikana - että tapulin lanterniin luukut poistetaan ja lattian vedenpitävyys varmistetaan kuparipellityksellä. Kirkkohallintokunta hyväksyi ehdotuksen, josta jo alustavasti oli tehty prof. Ruusuvuoren toimiston taholta esitys mahdollisesti kysymykseen tulevana ratkaisuna.
