AIRISTON YHTEISLÄJITYSALUE

Arkeologinen vedenalaisinventointi

Vesilahdella 14.7.2015

Eveliina Salo
Maija Huttunen
Pintafilmi Oy

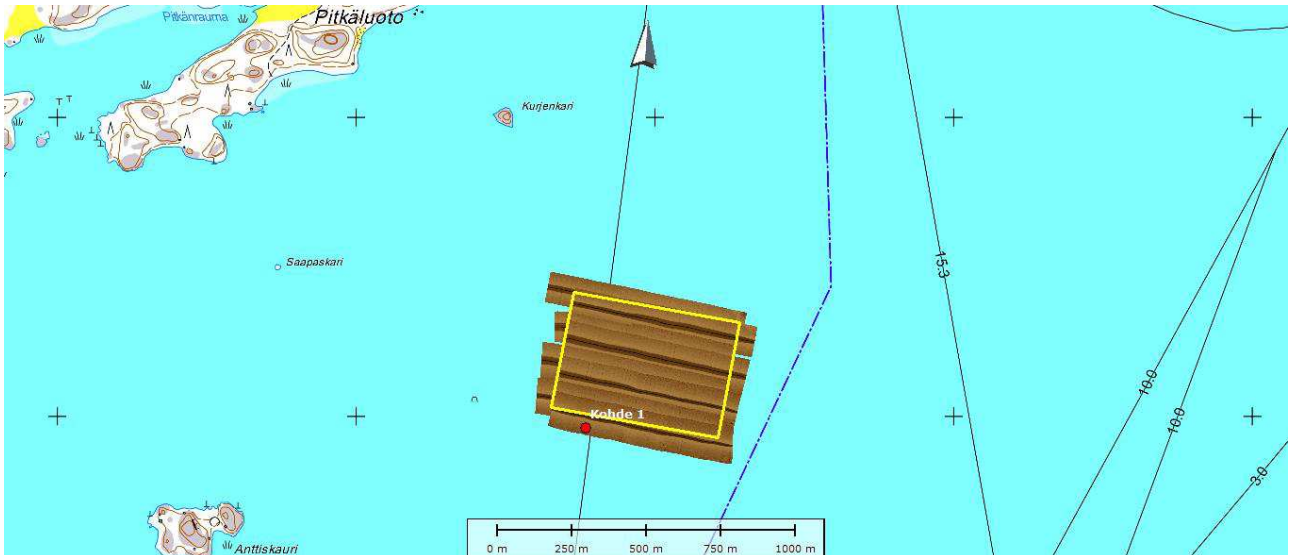
Kartta 3. Mosaiikkikuva viistokaikuluotauksen kattavuudesta tutkittavalla alueella. Karttaan on merkitty tutkimusalueen rajat keltaisella ja kohde 1 punaisella. Karttaphoja: MML peruskartta.

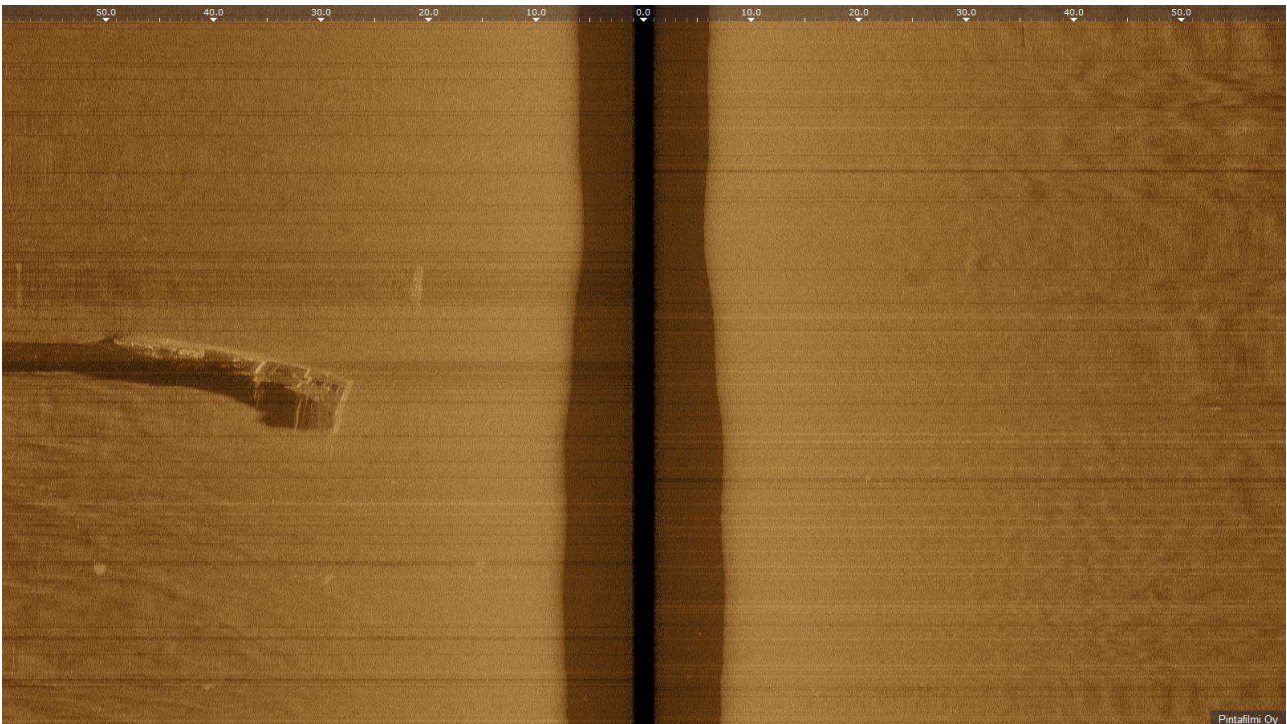
Luotausmateriaalista havaittiin vain yksi huomiota herättävä anomalia, joka tulkittiin jonkinlaiseksi hylkyksi tai rakennelmaksi. Lähdemateriaalia tutkimalla saatiin selville, että kyseessä on todennäköisesti historialtaan hyvin tunnetun aluksen hylky (kohde 1).

Karri Rantanen Ruskosta kertoo syksyllä 2013: "Olen löytänyt hyllyn Vepsän pohjoispuolelta viistolla pari vuotta sitten. Olen katsonut kuvia vartioveneistä ja tässä on konekivääri edempänä kuin muissa ja ajohytin edessä on suurehko ruumaluukku. Alus on itälänsi-suunnassa, keula länteen. Se makaa oikeassa asennossa muta- ja savipohjalla. Ei ole syvällä savessa koska kun kävin peräpeilillä hakemassa nimeä en vielä nähnyt pohjaa. Siinä kohtaa perä alkoi jo kääntyä potkuriakselia kohti. Pyöreähköstä tornimaisesta hytistä päättelin että alus kuuluu merivoimille. Vasenta laitaa seurattessa törmäsin telineisiin joissa VMV:ssä oli taavetit. Ajohytin jatkuu korkean osan jälkeen matalana, sivuilla on pyöreät ikkunaventtiilit. Takaosassa on useita ruumaluukkuja, joihin on työnnetty kansitavaraa kuten ilmastointiputkia. Peräpeili on suora ja levenee sivuilta alaspäin. Oikealla puolella kansi on vaurioitunut hieman ajohytin etureunasta. Hytin edessä on suurehko ruumaluukku, jonka jälkeen kaidarakennelma ja konekiväärijalusta. Joitain luukkuja on vielä keulaan päin ja paljon pyöreitä reikiä kannessa, joissa ollut ilmastointiputkia/ikkunoita? Osassa natsat paikallaan kun ne on katkaistu. Alus on muuten purettu kansirakenteista ja ikkunoista. Myös hytin sisäosat on purettu sikäli kuin pystyin näkemään. Metrini näkyvydessä ei kaikki ole aivan selvää."

Kuva 1. Viistokaikuluotauskuva kohteesta 1. Kyseessä on ilmeisesti VMV 1 – hylky. Aineisto Meritaito Oy, kuvakaappaus Pintafilmi Oy.

Hylky sijaitsee aivan tutkimusalueen ulkoreunassa, mutta on kuitenkin läjitysalueen vaikutusalueella. Vartiomoottoriveneitä on ollut Suomessa käytössä vain 20 kappaletta, joten ne ovat siksi mielenkiintoinen palanen merivartiolaitoksen ja laivanrakennuksen historiaa. Kotkan merimuseoon entisöidystä VMV 11 – aluksesta VMV 1 – hylky eroaa ainakin siinä, että se on toinen kahdesta tämän mallisesta aluksesta, joka on valmistettu männystä. Muut alukset valmistettiin mahongista. Museovirasto päättää aluksen suojelutarpeesta.
