**Rauma**

**Karvari-rannikko**

**Asemakaava-alueen arkeologinen inventointi 2015**

Satakunnan museo

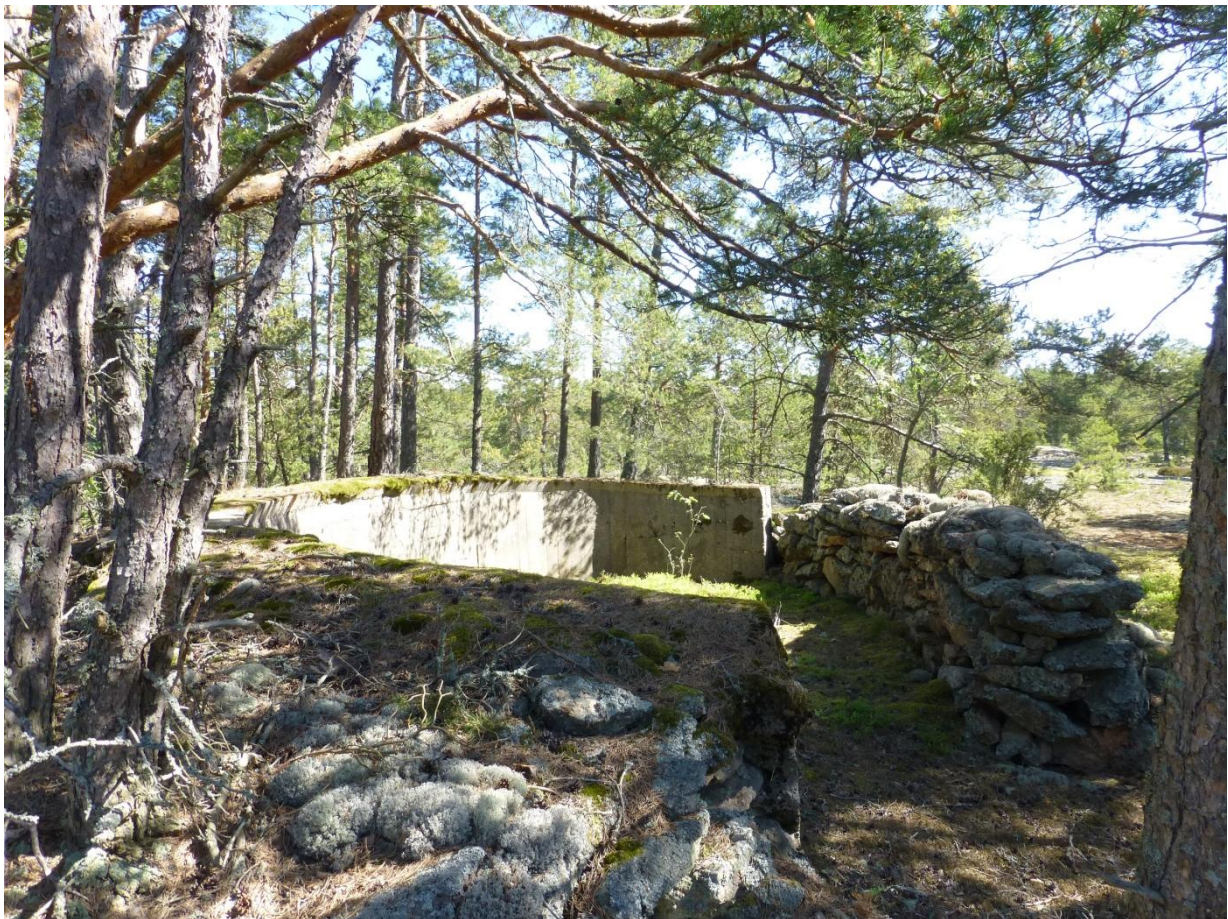
*Kannen kuva: Hanhisten niemen patterin koillisin tykkiasema etelästä päin kuvattuna.*

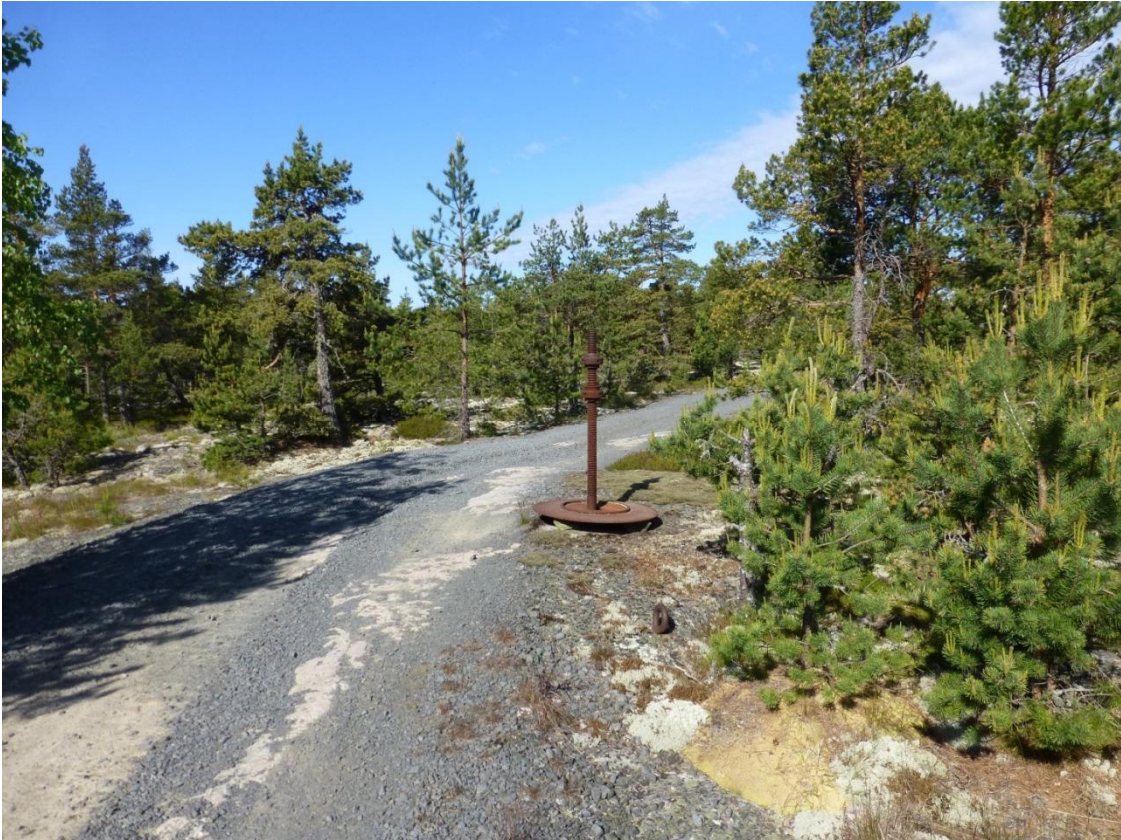
Kallion korkeimmalla kohdalla on kallioon upotettu noin 1,5 m pitkä kierteinen rautatanko, johon liittyy myös metrin levyinen irrallinen rautakiekko. Tangon ympärillä n. 2 m päässä on tasaisin välein kallioon upotettuja rautalenkkejä. Näitä on säilynyt viisi kappaletta, ja osa on luultavasti tuhoutunut tietä tehtäessä. Lenkkien alkuperäinen määrä lienee kahdeksan. Sjölundin (1985:liite2) mukaan kyseessä voisi olla etäisyysmittarin jalusta. Uola (1994: 261) esittää kuitenkin mahdollisena että rakennelma liittyisi omaperäiseen yritykseen käyttää patterin tykkeitä ilmatorjunnassa.

Kuva 3. Rautatolppa tien varressa. Kuvattuna idästä.

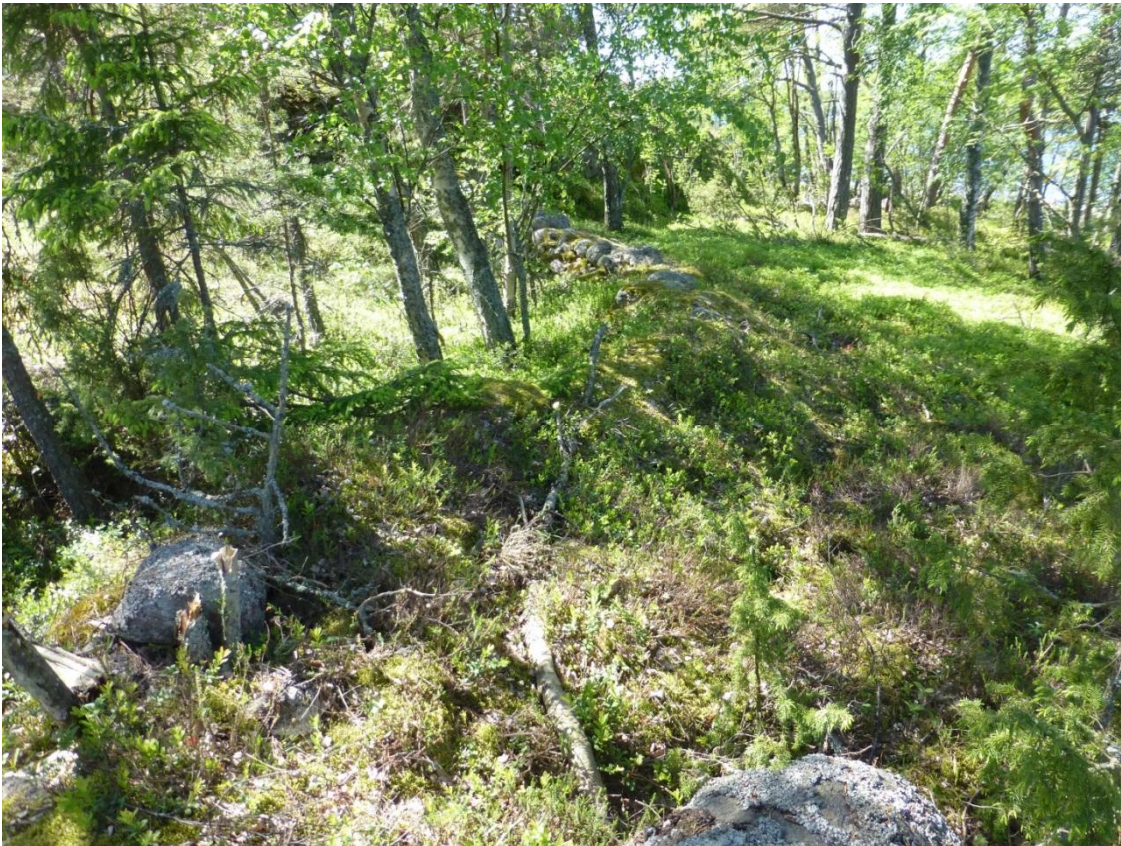
Rannan läheisyyteen patterin luoteispuolelle on rakennettu noin 15 m pituinen kaareva rintasuoja. Se on ladottu kivistä kallioseinän ja suurehkon kiven välille. Taakse näyttää ainakin itäpäässä kaivetun taisteluhautaa. Torjuntasuunta on täälläkin luode.

Kuva 4. Rannan varustusta. Koillisesta.

Kohteet ovat hyvin säilyneitä. Ne on tarkastettu Sjölundin vuoden 1985 inventointiraportin pohjalta, eikä niiden kunnossa ole nähtävästi tapahtunut suurempia muutoksia.

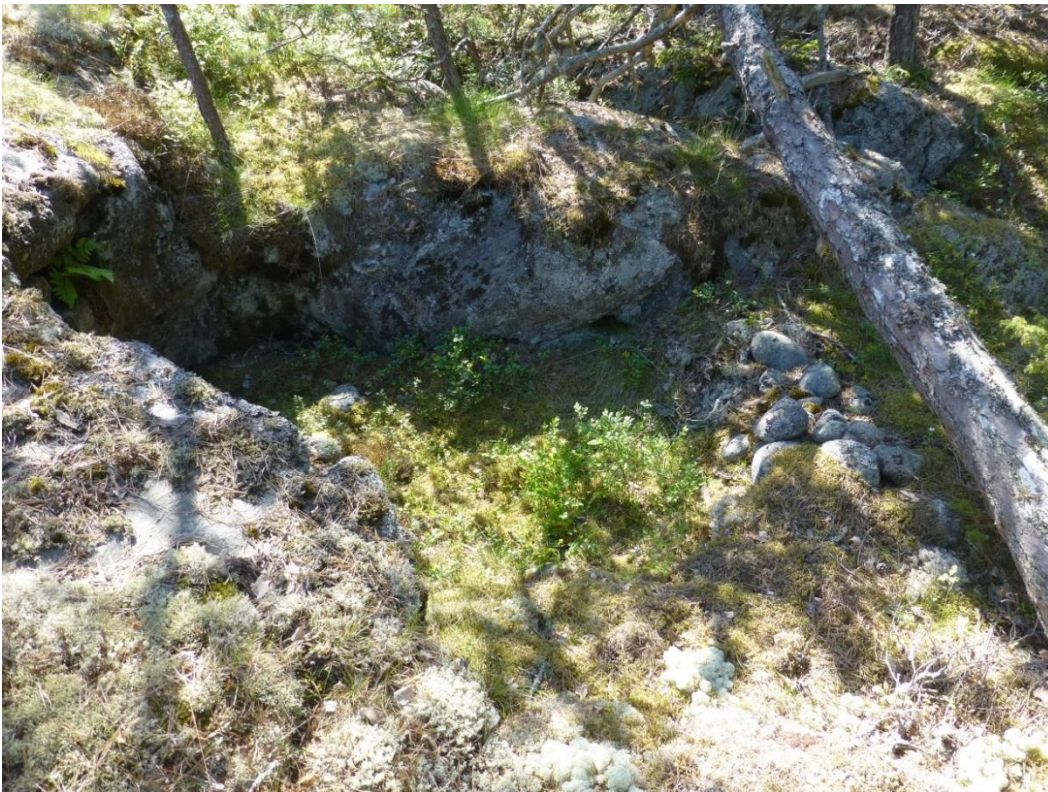
Kohteen kuvaus: Kyseessä on kallion syvennys, jonka suulle näyttää kasatun pyöreitä kiviä. Paikka voisi olla jonkinlainen tilapäissuoja, joskaan sen sijainti ei tätä tue. Kohde ei ole koskaan sijainnut ulkosaaristossa, vaan paikka on lähellä asutusalueita. Kyseessä voi olla myös luonnonmuodostuma.

Kuva 5. Kalliosyvennys ja kiveystä sen suulla. Pohjoisesta.

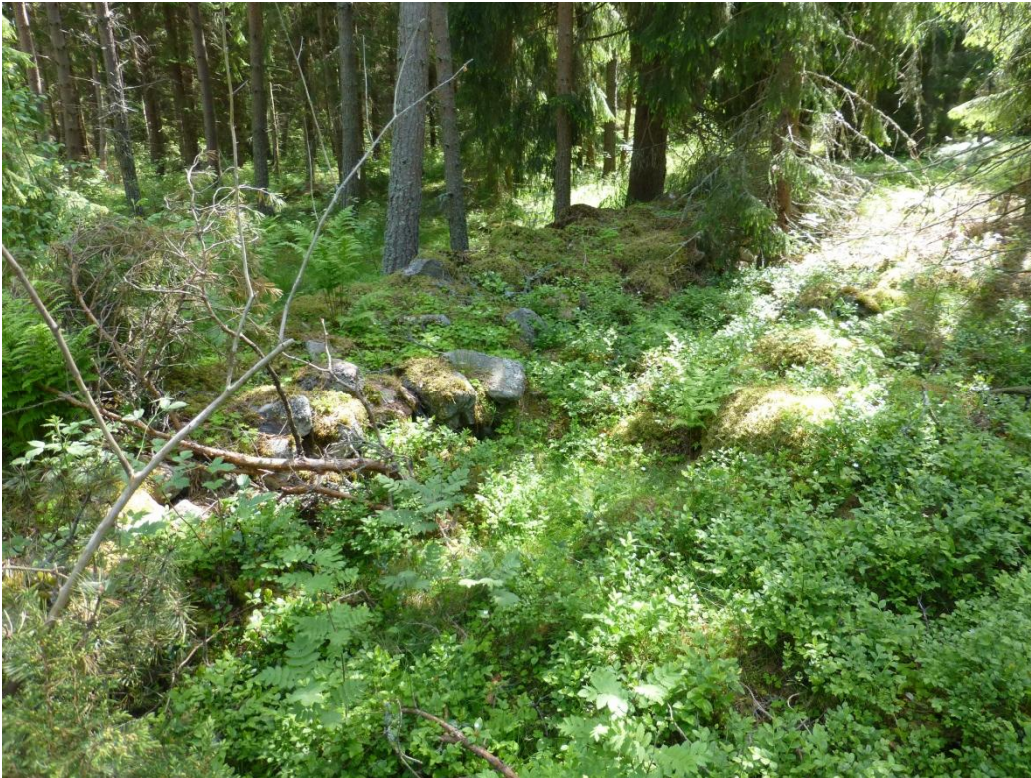
Kohteen kuvaus: Rakennelmat ovat noin 2 m leveää ja metrin korkeaa kivilatomusta, jota on kahdessa osassa useita kymmeniä metrejä. Kyseessä lienee Susiniemen tilan vanhoihin peltoihin liittyvä kiviaita.

Kuva 6. Kiviaita kuvattuna pohjoisesta.
