Espoo,
Vanhan Albergan puutarha.
Kivimuurin luoteinen osa.
Muurin arkeologinen esiin otto &
kivirakenteen korjaus huhtikuu 2014.
K. Uotila / Muuritutkimus ky

Espoo, Vanhan Albergan puutarha.

Kivimuurin luoteinen osa. Muurin arkeologinen esiin otto ja kivirakenteen korjaus huhtikuun 2014.

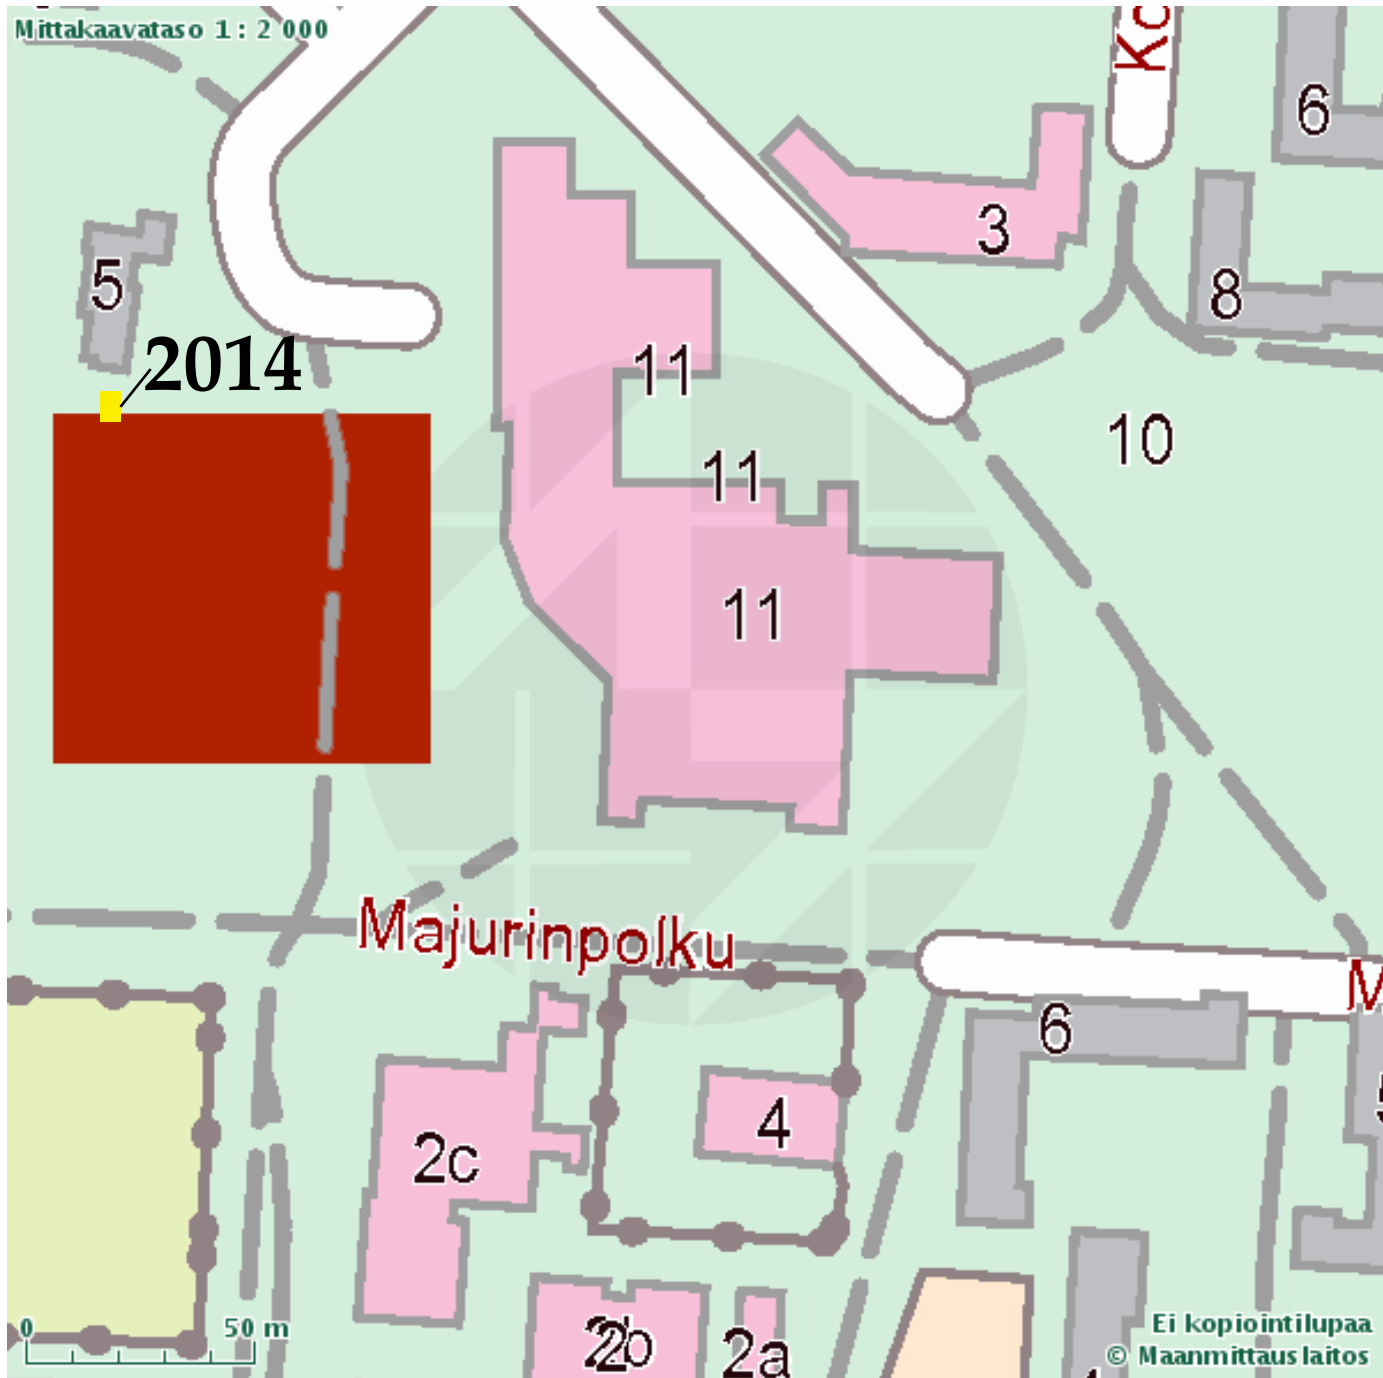
Yleiskartta 1. Espoon kaupungin karttapohjaan on merkitty punaisella vuoden 2013 työstentelyalue ja keltaisella alueen luoteisosassa oleva vuoden 2014 tutkimusalue. Karttapohja Espoon kaupunki. Lisäykset K.Uotila / Muuritutkimus.

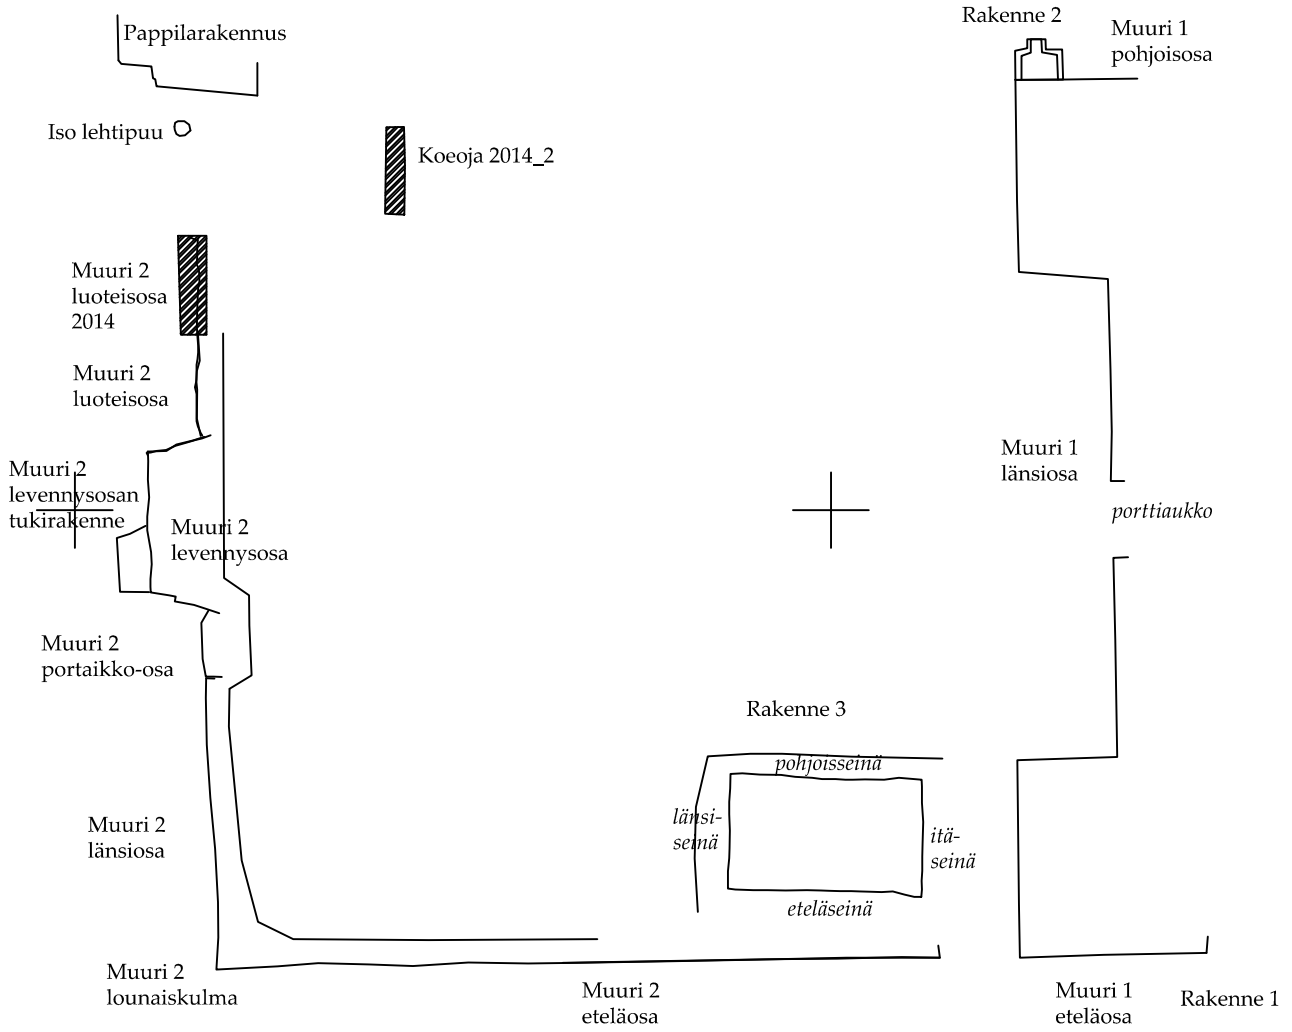
| <p>LAS MML Rakenteet Muuritutkimus / K.Uotila.</p> | <p>Kartta nro 2014_1.</p> |

| <p>Espoo, Vanhan Albergan kartanon puutarha. Luoteinen muuriosa 2014. K.Uotila / Muuritutkimus 2014.</p> | <p>Yleiskartta puutarhan alueesta. Maastokartta ja muurien eri rakennusosat. 1:500</p> |

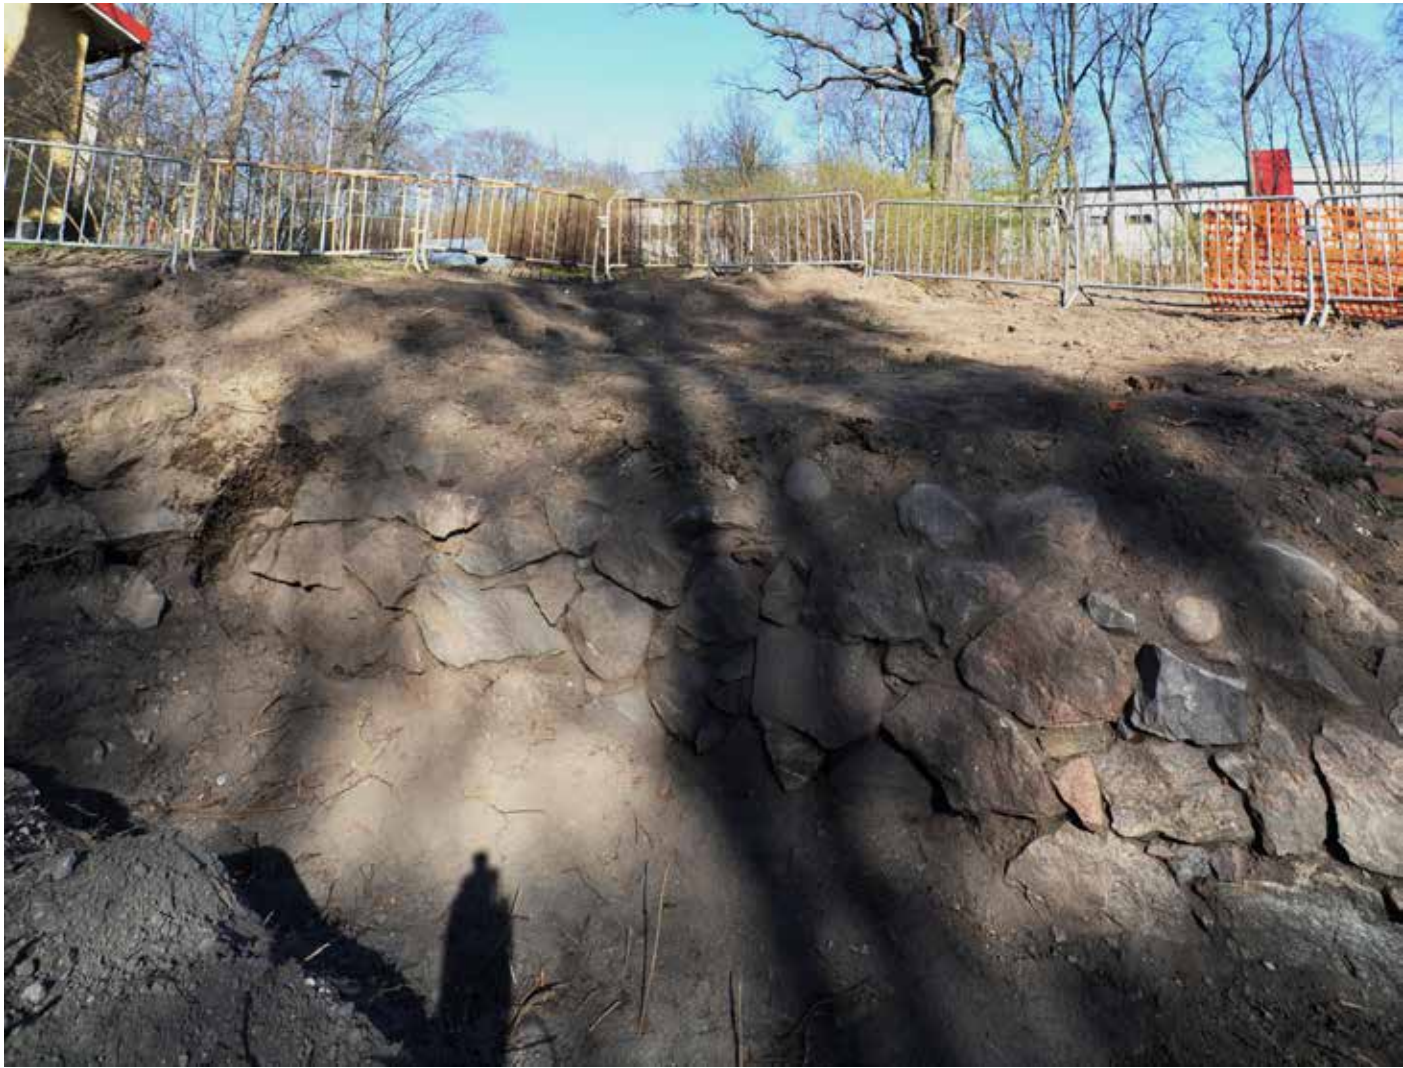
Kuva 1. Luoteisen muurin pohjoisosa esiin kaivettuna ja korjattuna huhtikuussa 2014. W. KU.

Kivimuuuri kallistui hiukan rakenteena kohti muurin sisäosaa ja ainakin paikoin muurissa oli tallella kivien välissä harva kiilakivitys. Se korjattiin tarpeelliselta osaltaan mutta muuriosa oli selvästi parempikuntoisempi kuin pitkään esillä olleet osat muurirakennetta.

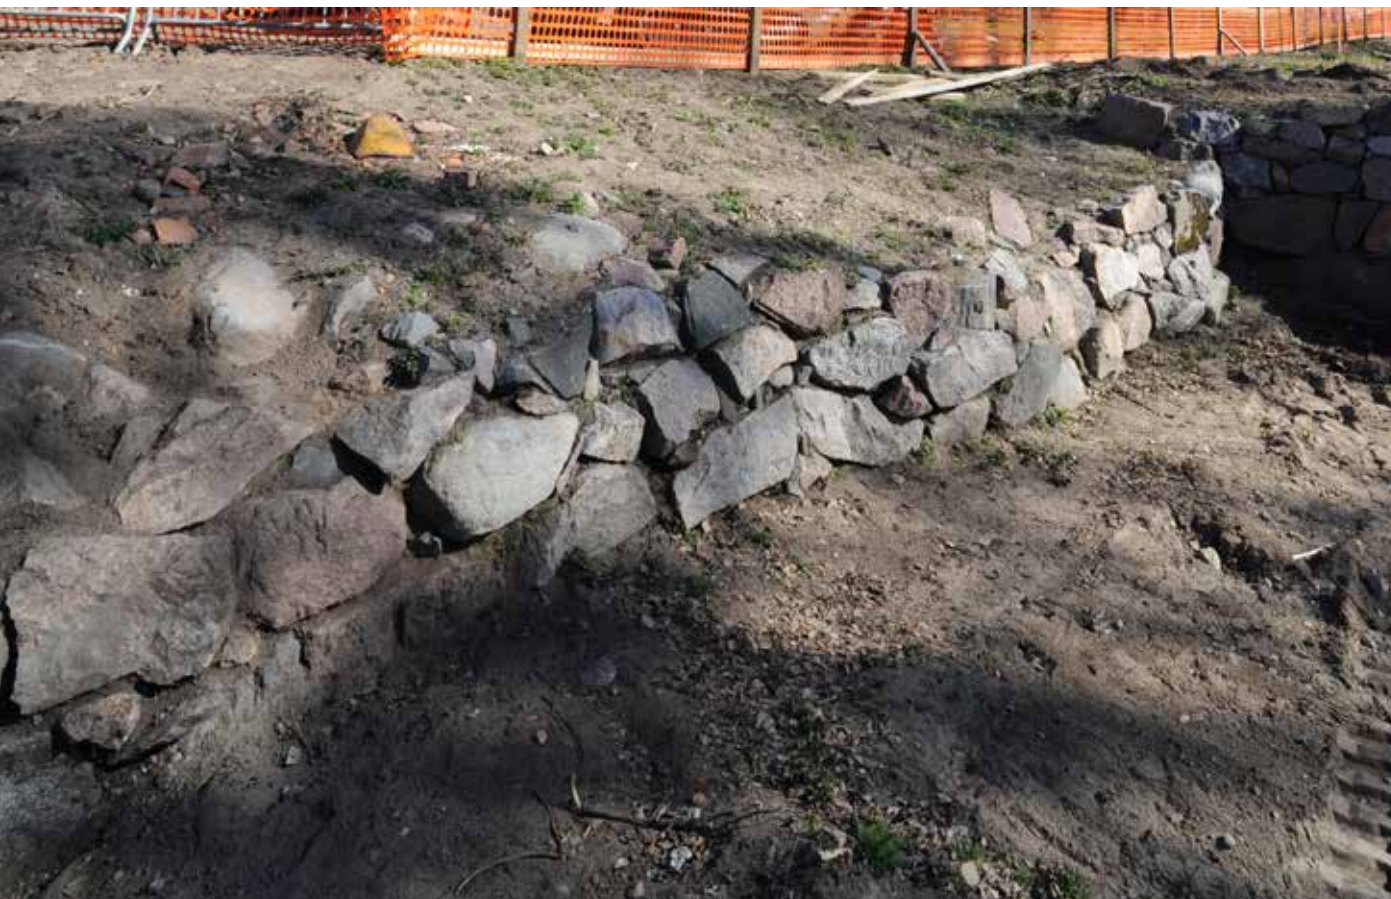
Kuva 2. Luoteisen muurin keskiosa esiin kaivettuna ja korjattuna huhtikuussa 2014. Taustalla vuonna 2013 kaivettu muuriosuus. NW. KU.

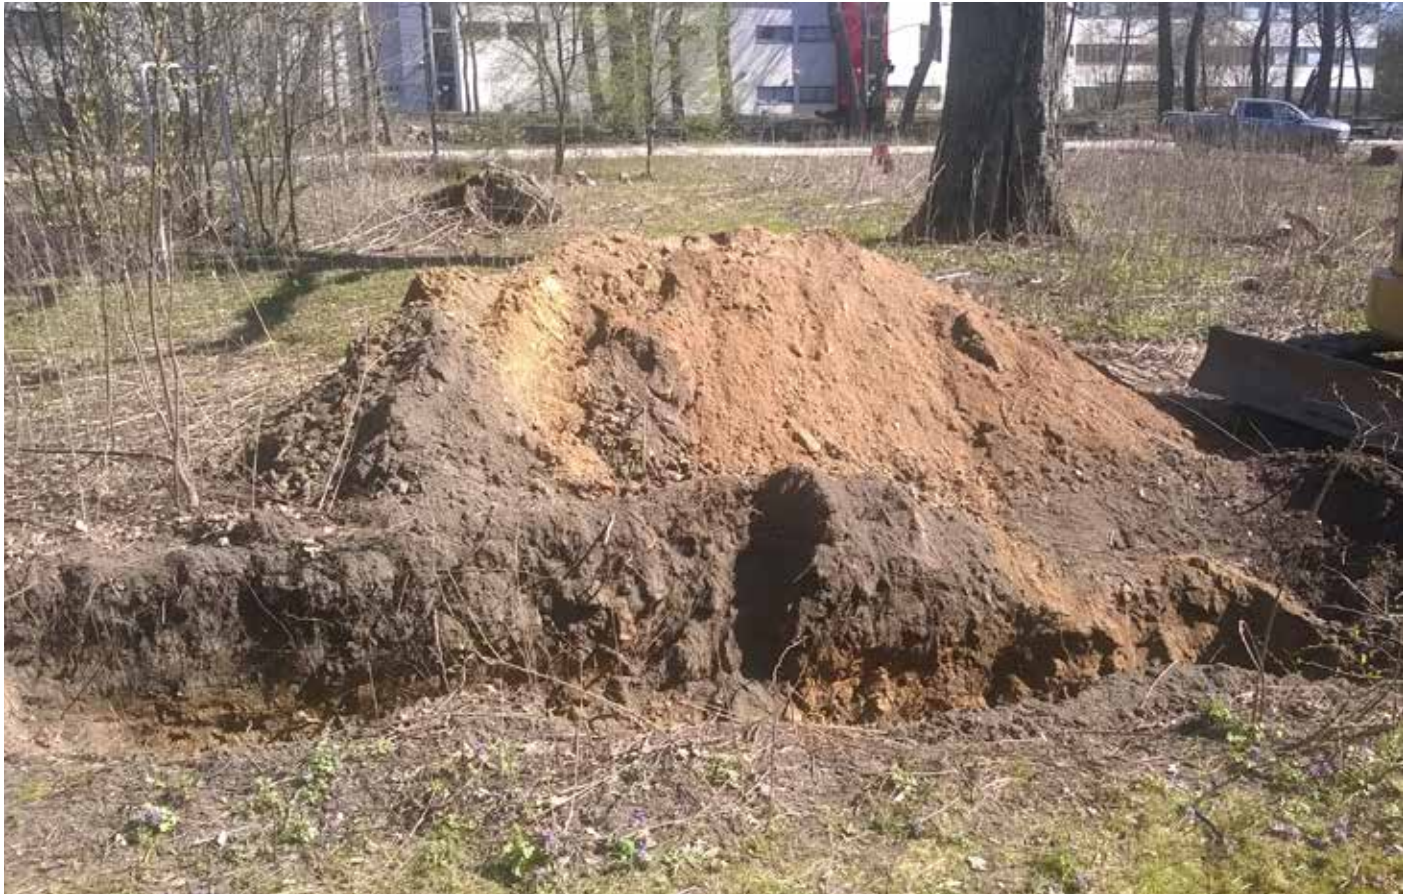
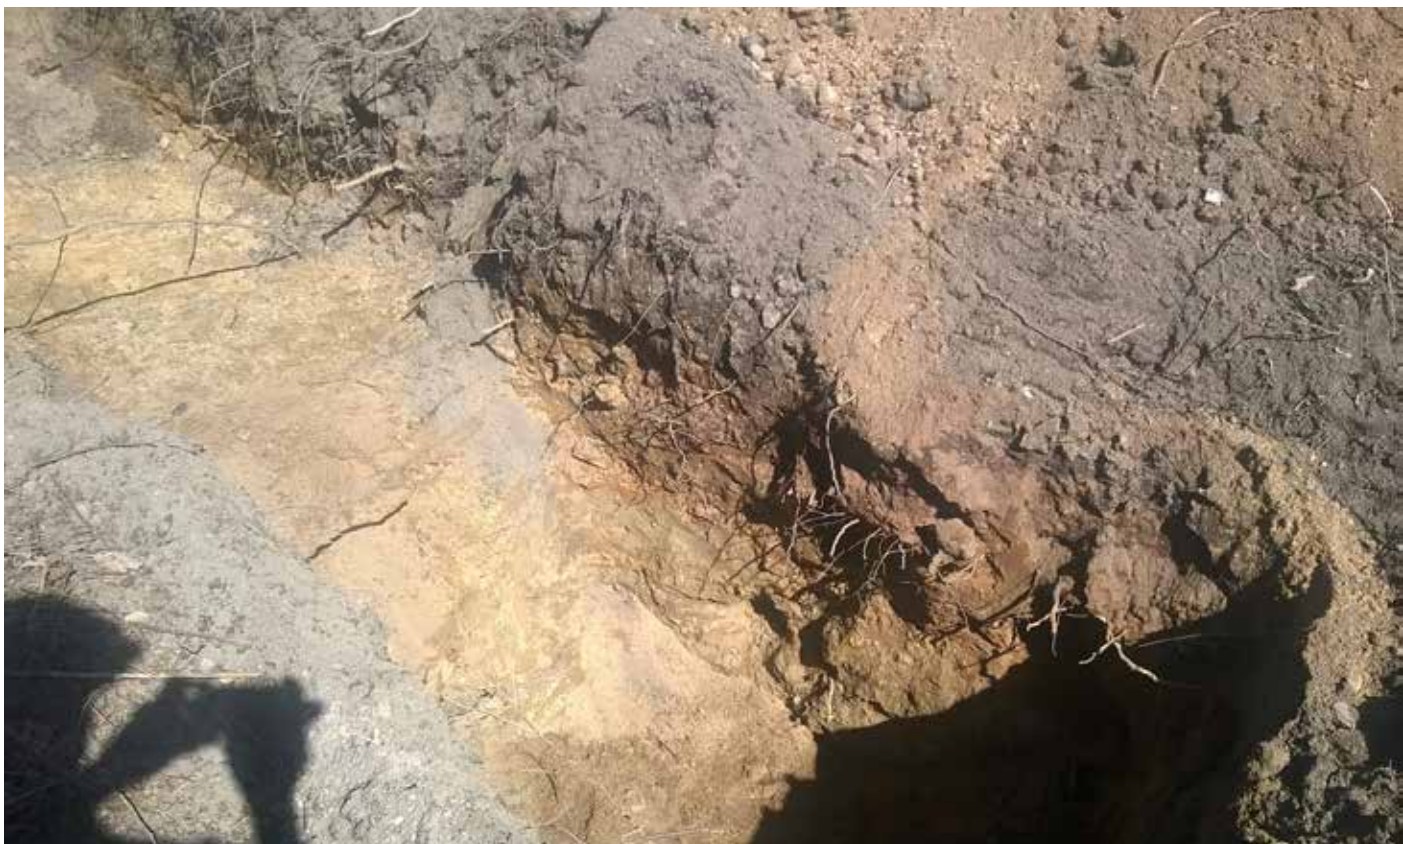
Kuvat 3 ja 4. Koekuoppa 2014_2 puutarhan pohjoisosassa huhtikuussa 2014. W. KU.

Puutarhan luoteiseen osaan oletettavalle pohjoismuurin linjaukselle tehtiin koekuoppa, jonka pituus oli n. 5 m ja levyes 1-1.2 m. Kuoppa kaivettiin eteläosaltaan lähes 1.5 m syvyyteen mutta koekuopan kohdalla ei ollut puutarhamuuriin liittyviä rakenteita esillä.

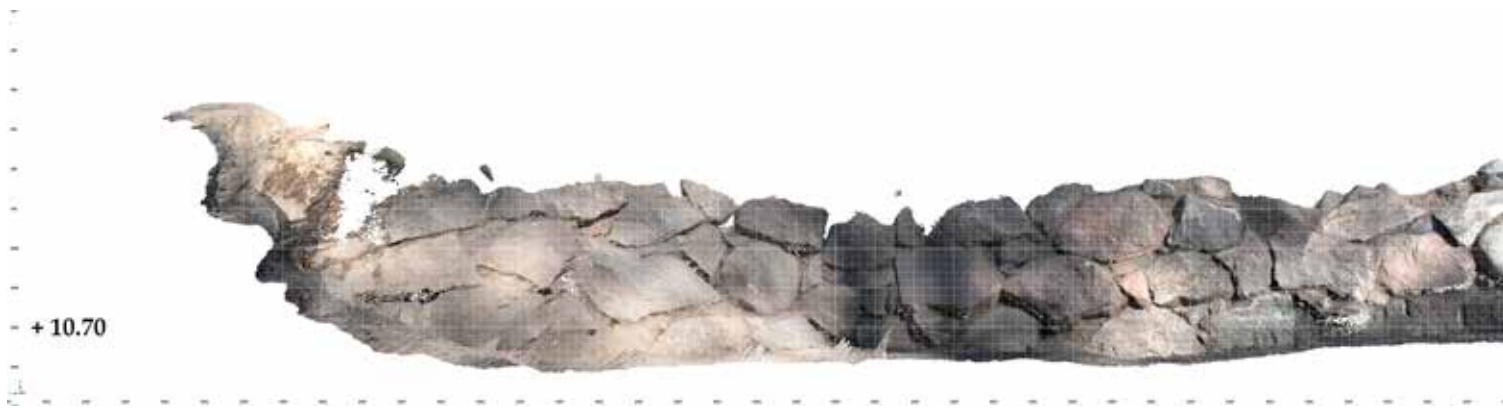
Karttakuvat 1 ja 2. Luoteinen muurirakenne. Laserkeilausaineisto värjätty keilausaineiston valokuvilla.

Kuvassa 1. koko luoteinen muuriosa, jonka eteläinen osa on kaivettu ja korjattu v. 2013 ja pohjoinen osa vuonna 2014.

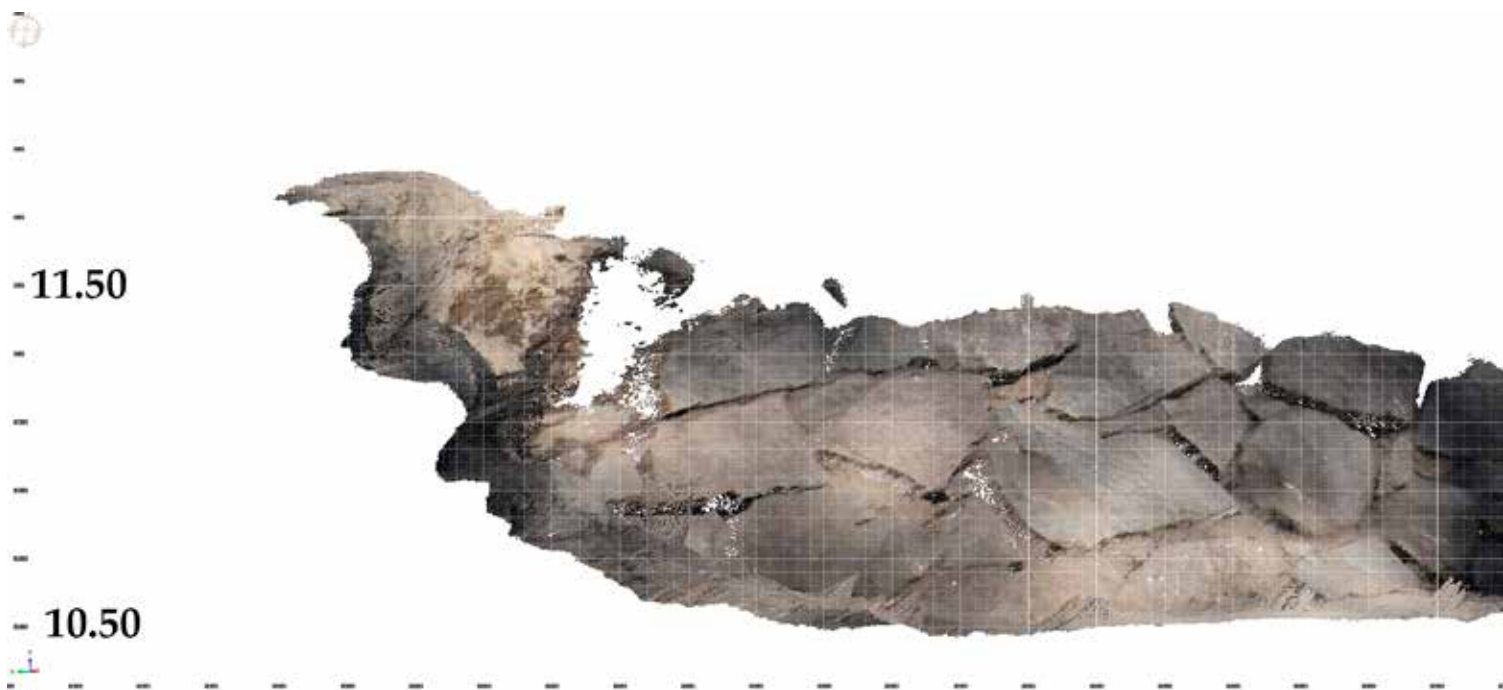
Kuvassa 2. vuonna 2014 korjattu luoteisen muurin pohjoinen osa.
