Vagnslidret (N:o 46)

Våning 1.

Muröppningar.

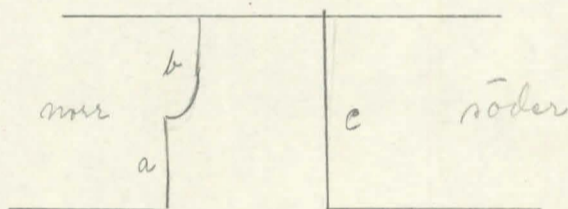
Norra nischväggen. Dess profil.

a = ursprunglig, murad med kalkbruk.

Tegel: 23 - 25,5 x 12 x 6-7 cm.
samt: 30-30,5 x 13? x 8 - 8,5
och 33 x 15,5 x 8,5 - 9 cm.

Murbruk ljusbrunt med medelgrov, rätt riklig sand. Förband vacklande.

b = Nederst ursprunglig - lik a. Rundningen mot a åstadkommen medels avhuggning av tegelhorn samt jämnande med murbruk. Samma murbruk. Större delen av b ommurad med cementbruk och nya tegel i vacklande förband: 27,5 - 28 x 12,5 - 13,5 x 7 - 7,5.

c = Nedersta skiftet i kalkbruk likt det i a. Tegel: 29 - 32 x ? x 7 - 8,5 cm. Resten ommurad med cementbruk, vacklande förband.

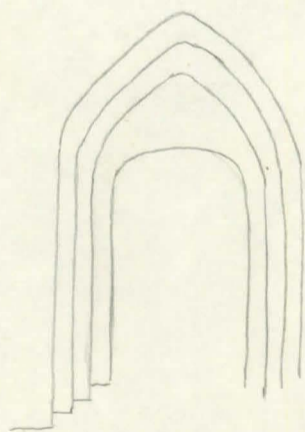
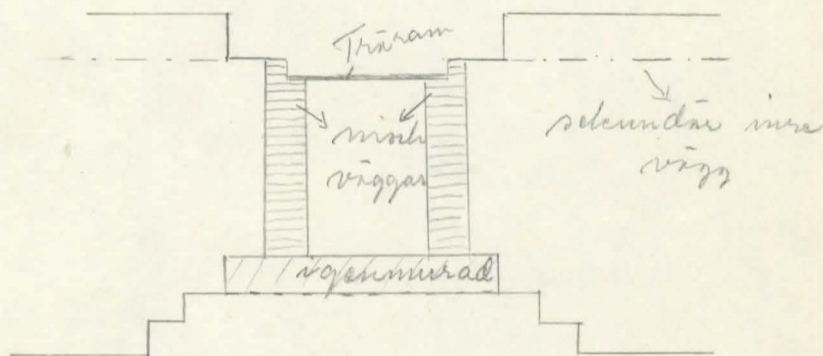
Den spetsbågiga, profilerade dörren i norra väggen.

Dörren närmast väster om den stora segmentbågiga dörren i södra flygelns norra vägg, invid östra tornet. Har varit igenmurad.

Dörrens ursprungliga utseende. Låg segmentbåge. På inre sidan med profil av ett rätvinkligt hak. På yttre sidan omfattas dörren av en högre spetsbågig nisch, spetsbågen är oregelbunden och flack. Nischen profilerad med rätvinkliga hak.

Den västra postens nedre kant i yttre murlivet befinner sig c. 10 - 15 cm nedanom den övre gårdsplansnivån. Den västra slutar c. 60 cm nedanföör samma nivå. Från flygelmuren väster om dörren utskjuta gråstenar (med norra ytan i flykt med flygelmuren) in över dörröppningen, trapplikt sänkande sig mot öster. Nämda "trappa"

De delar av dörrens poster som voro nedanom översta gårdsplansnivån och ytterom igenmurningens yta, äro av gråsten. Likaså är den del av igenmurningen som är under nämnda nivå, av gråsten, samt murad med cementbruk. När dörrens igenmurning nu avlägsnats har största delen av detta gråstensparti lämnats kvar. Tröskeln har därför ej hittats. Inåt, mot vagnslidret äro posternas nedre delar rivna, ända upp till en nivå som är c. 155 cm. nedanför dörrvalvets hjässa. Av dörrens inre profilering har hakets yttre hälft blivit rivet. Dessutom ha partier av inre posterna ommurats till nivå med hakets inre yta.

Ursprungliga tegel i dörrens omramning: 28,5 - 30,5 x 13 - 13,5 x 9 cm; 28 - 28,5 x 14 x 9 cm; 27 - 28 x 14? x 8,5 - 9 cm.

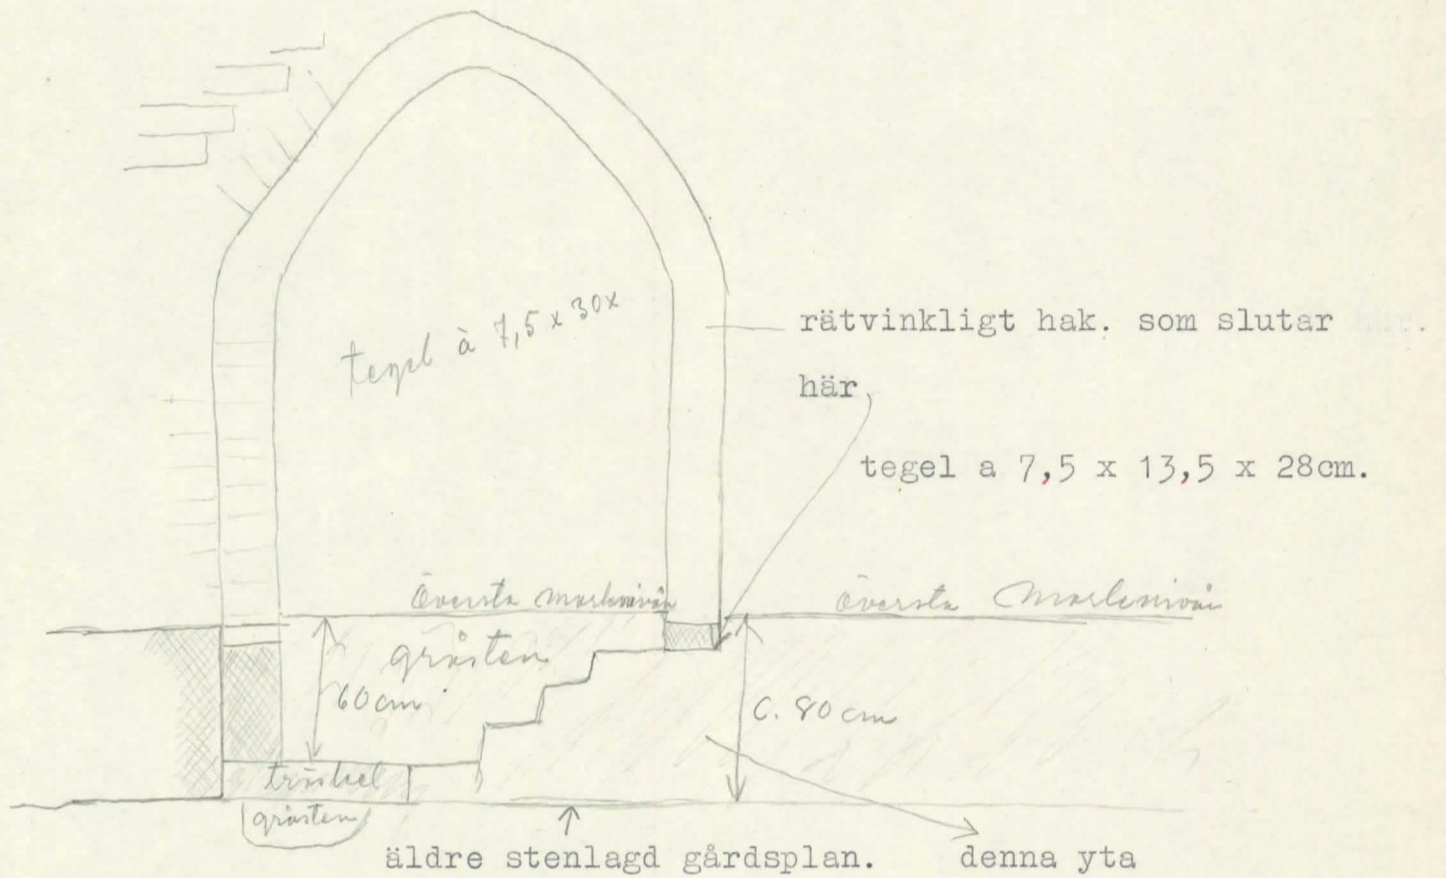
Södra flygeln ungef. mitt emot nordöstra trappornet . Igenmurad
dörr. Tegelomramningen utan följskikt.

är i yttre murlivet.

= gråstensomramning, ojämn.

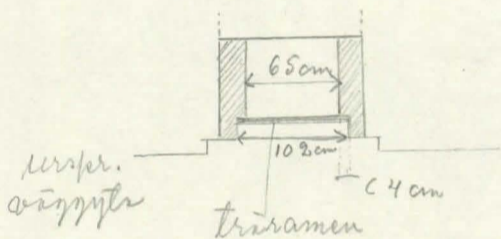
Bakre väggen är först jämnad med murbruk, mörkgrått och finsandigt med rikl. sand. Därpå rappad, i rappningen vari sidoväggarnas tegel gjort märke då rappn. varit våt. Nischen har tegelbotten som är rappad.

Nischens igenmurning med tegel à 26 - 26,5 x 11,5 - 12,5 x 6,5.

Ett à 32,5 x 16 x 9 cm.

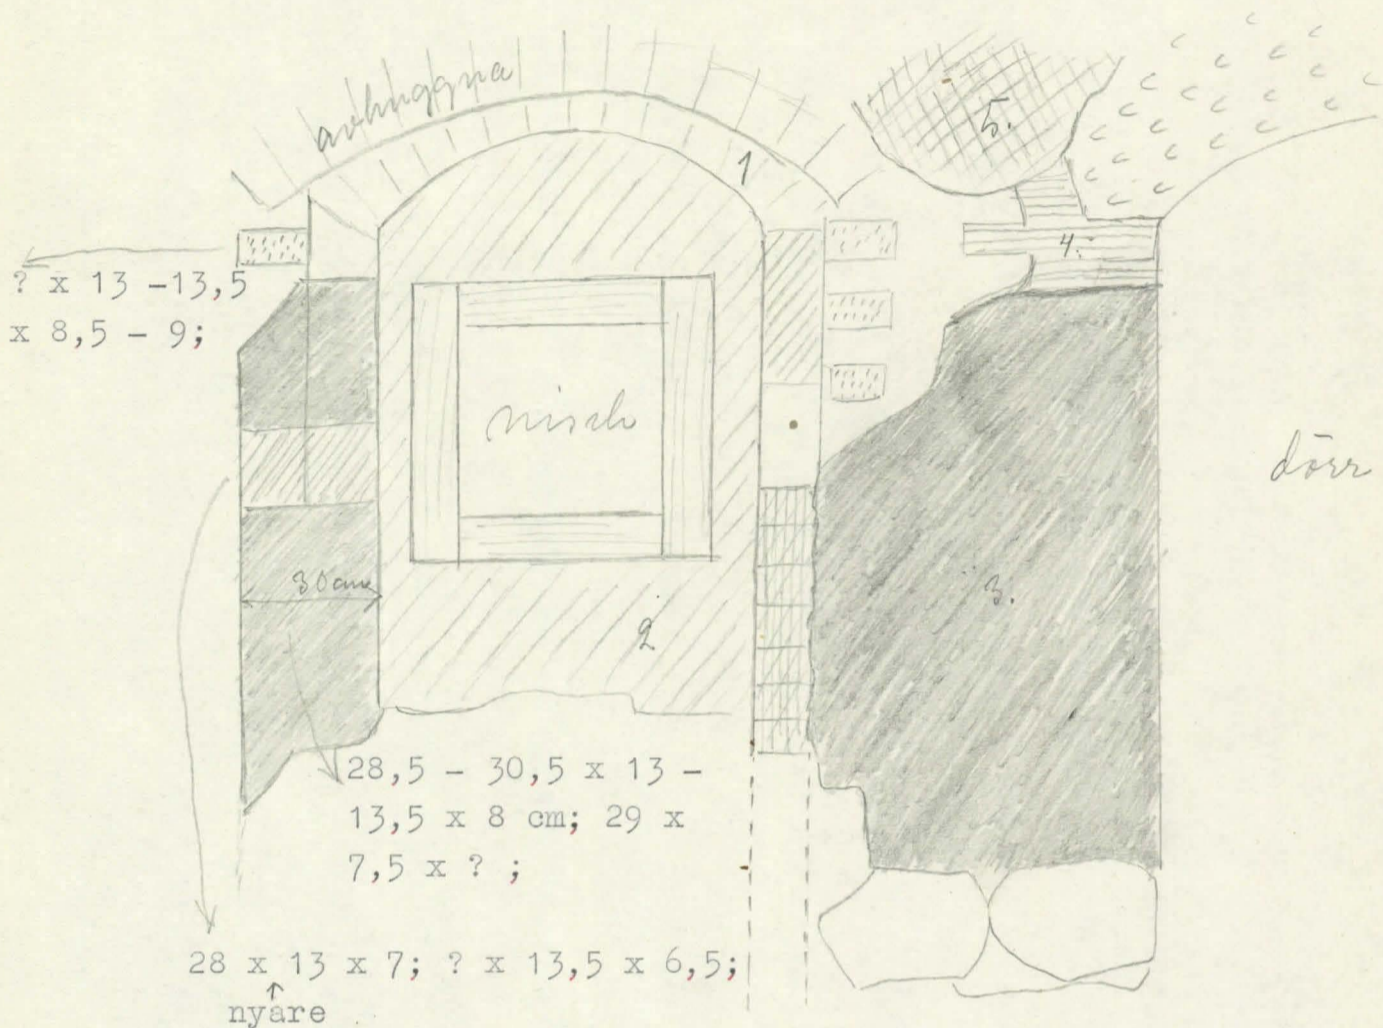
Den igenmurade spetsbågiga dörren? vagnslidrets norra vägg.
Inifrån.

= murat samtidigt med

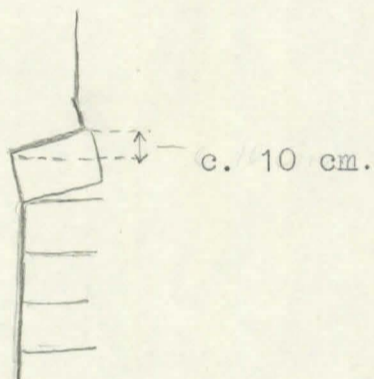
Spetsbågsdörren i vagnslidrets norra vägg. Från inre sidan.

I dörrens sidoväggar finnas valvstöd utsparade c 44 cm norr om öppningens inre kanter samt c 48 cm nedanom dörrvalvshjässan.

Tegel i dörrväggarna:

29 x 13 x 9 - 9,5 cm.

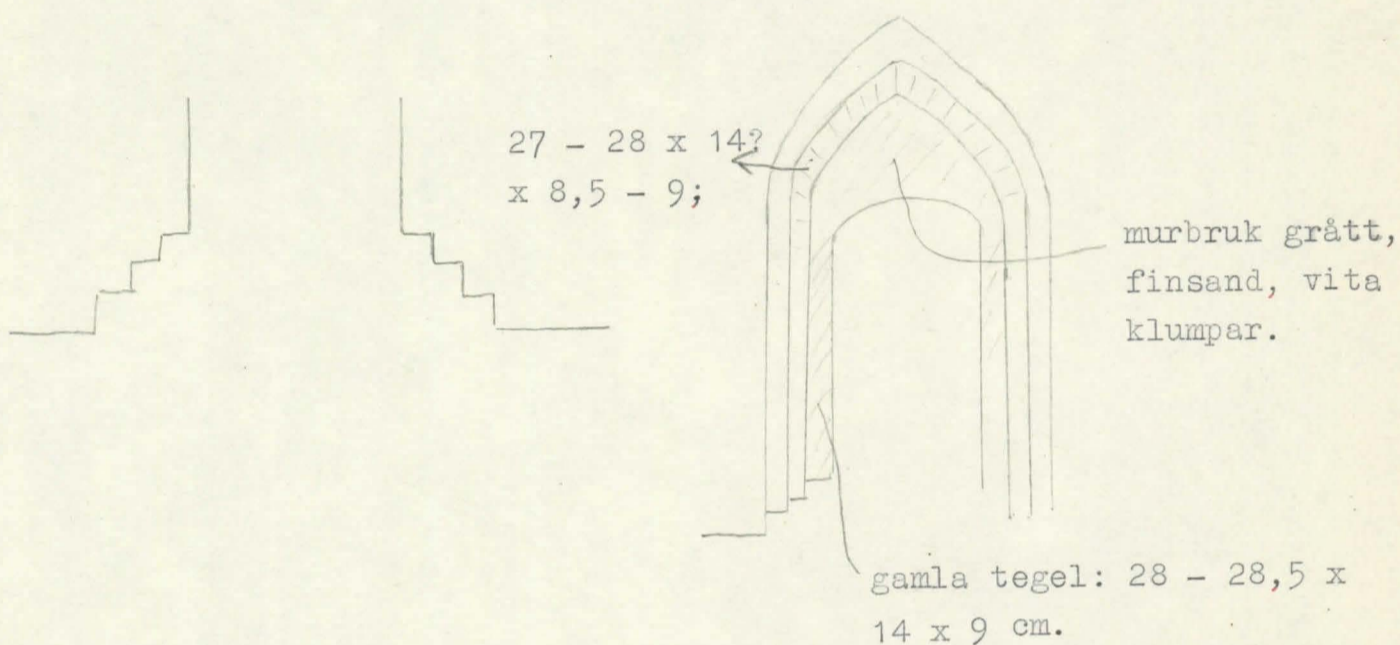
Spetsbågig dörr i södra flygelns norra vägg, sedd från inre borggården. Igenmurningen avlägsnad. Profilerad med tre rätvinkliga hak. Själva dörröppningen välvd med segmentvalv, som är c 57 lägre än det innersta spetsbåg. haket på yttre sidan.

De spetsbåg. delarna till stor del av nya tegel. 27 x 13 x 6,5 - 7,5. även ? x 14 - 15 x 7 - 7,5 cm. Murbruk smulande, gult, finsand, ej mycket sand.

Tegel i lägre valvstödet ? x 16,5 x 8,5 cm. Murbruket gult, vita klumpar, föga sand, fin med enstaka större korn. Dörrens nedersta del igenmur. med gråsten i cementbruk.

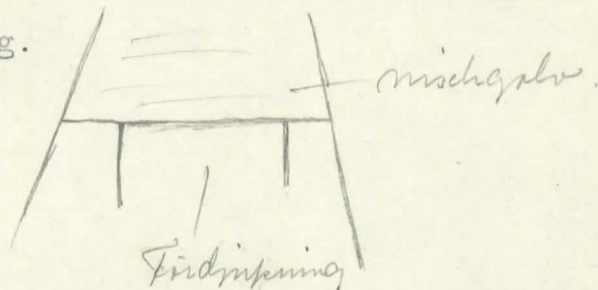
Den andra gluggens sidoposter med dess tegelram fortsätter ända ned till tegelgolvet, som är överst ätm. nästan ända ned. Bågens mittersta del söndrat. I nischgolvet främre yta har varit en fyrkantig nischartad fördjupning med tegelgolv och sidot(utan tak). Detta tegelgolv är 26 cm djupare än det översta tegelgolvet i rummet. Nischgolvet undermurning sannolikt i trappsteg för att få lutning och sedan har det väl varit ett lager tegel på (nu borta) liksom i den andra gluggen? Mera utåt åt söder i gluggen finns även gråsten som undermurning.

Tegelomramningen - liksom i den andra gluggen - sträckande sig föga in på sidoväggarna: Bågen koppar utan följskikt: 30 - 31 x 15 x 8 cm. I väggarna samma tegel, förbandet vacklar. Valvet uppbyggt liksom 3 fristående bågar invid varandra. Tegel 29 - 31 x 15,5 x 7,5 - 8 cm
Golvet: tegel 29 - 31 x 13 - 13,5 x 8,5 - 9 cm.
Högst få tegel gå in i sidoväggarna. Golvets lutning kan ses av gränsen på östra nischväggen.

I yttre murlivet igenmurad med tegel. Inre ytan slät rappad, d.v.s. bruket nog ojämnt och grovt. Tegel i igenmurningen ? x 12 - 13 x 6,5 - 7 cm; ? x 16 - 16,5 x 8,5; ? x 12,5 x 8 cm. Största delen dock helt täckt av bruk. Gluggens omramning i yttre murlivet söndrad och gråstensrevetering dragen för så att man utifrån ej kunde upptäcka den.

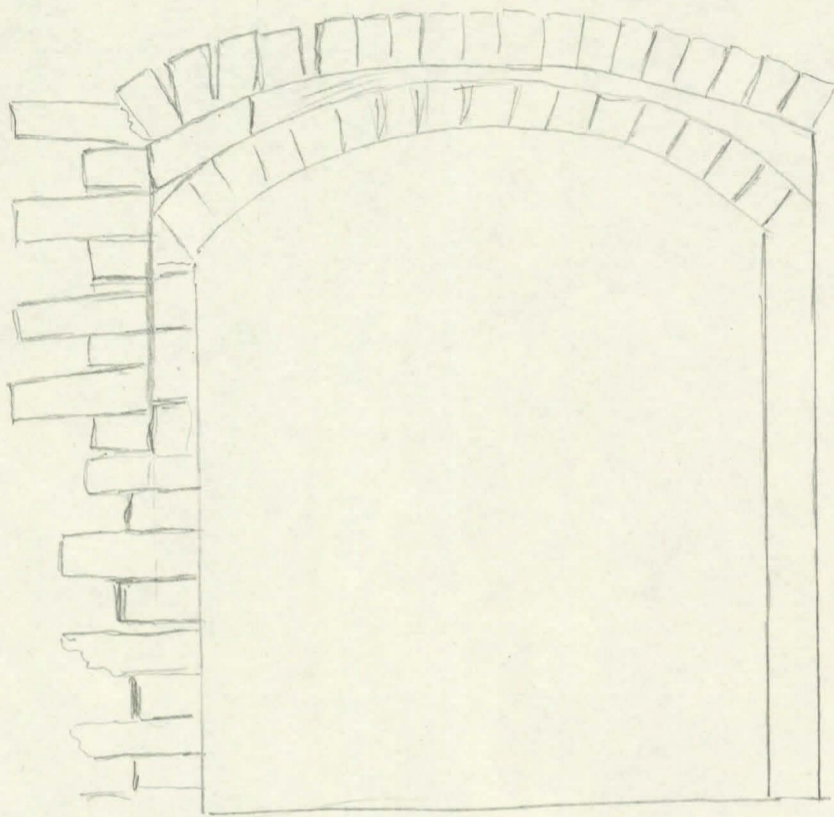
Som av ritn. synes har dörren varit högre och bredare förut.

Tegel i gamla posten och bågen: 27,5 - 28,5 x 13 - 13,5 x 9 - 9,5cm

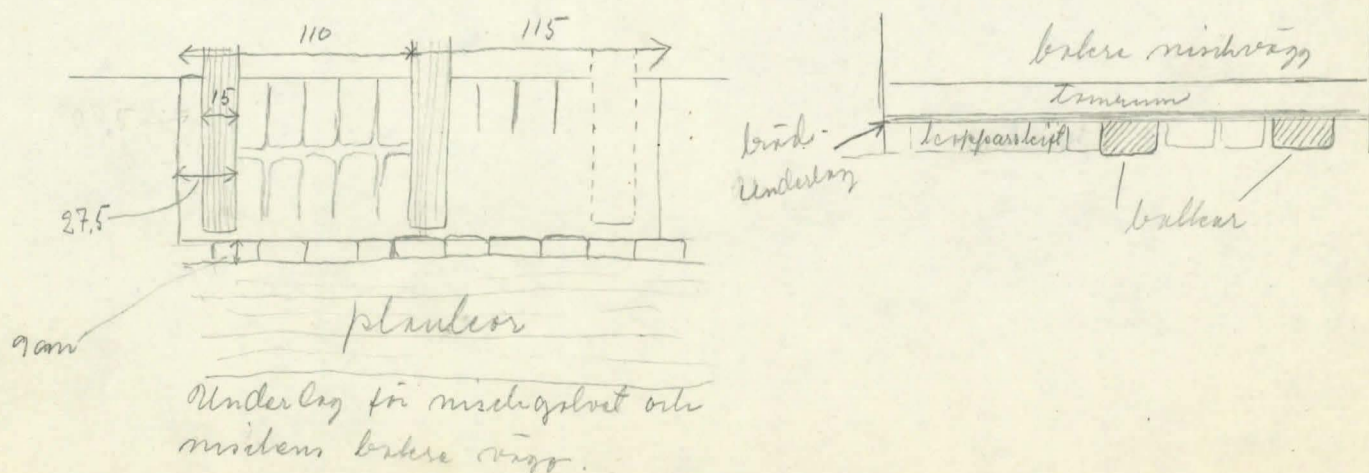
en sluttande yta av smärre gråstenar, vilka sannolikt förmedlat

nischgolvet's övergång just till den övre gårdsplansnivån?

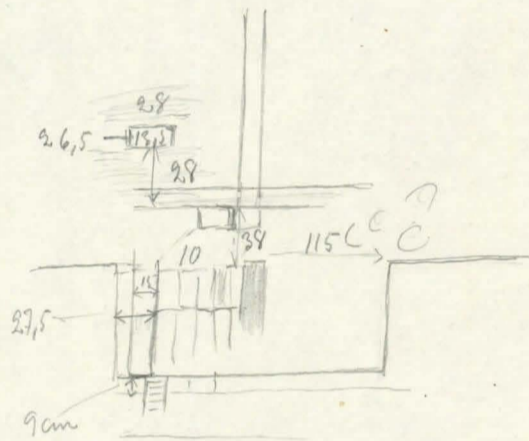
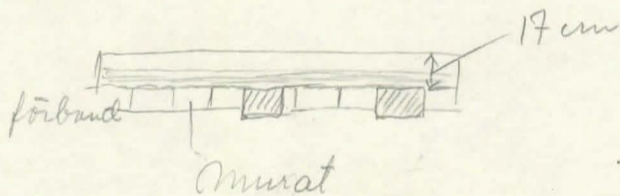
Undre tegelgolvet: 26 - 27 x 12,5 - 13 x 8,5 - 9 ?

Mest: 28 - 29 x 14 - 14,5 x ?

Övre: 32,5 x 15 - 16 x 8,5 - 9 cm.

Skjuter obet. in under norra väggen.

Pelargrund: 30,5 x 13 x 8,5 - 9 cm.

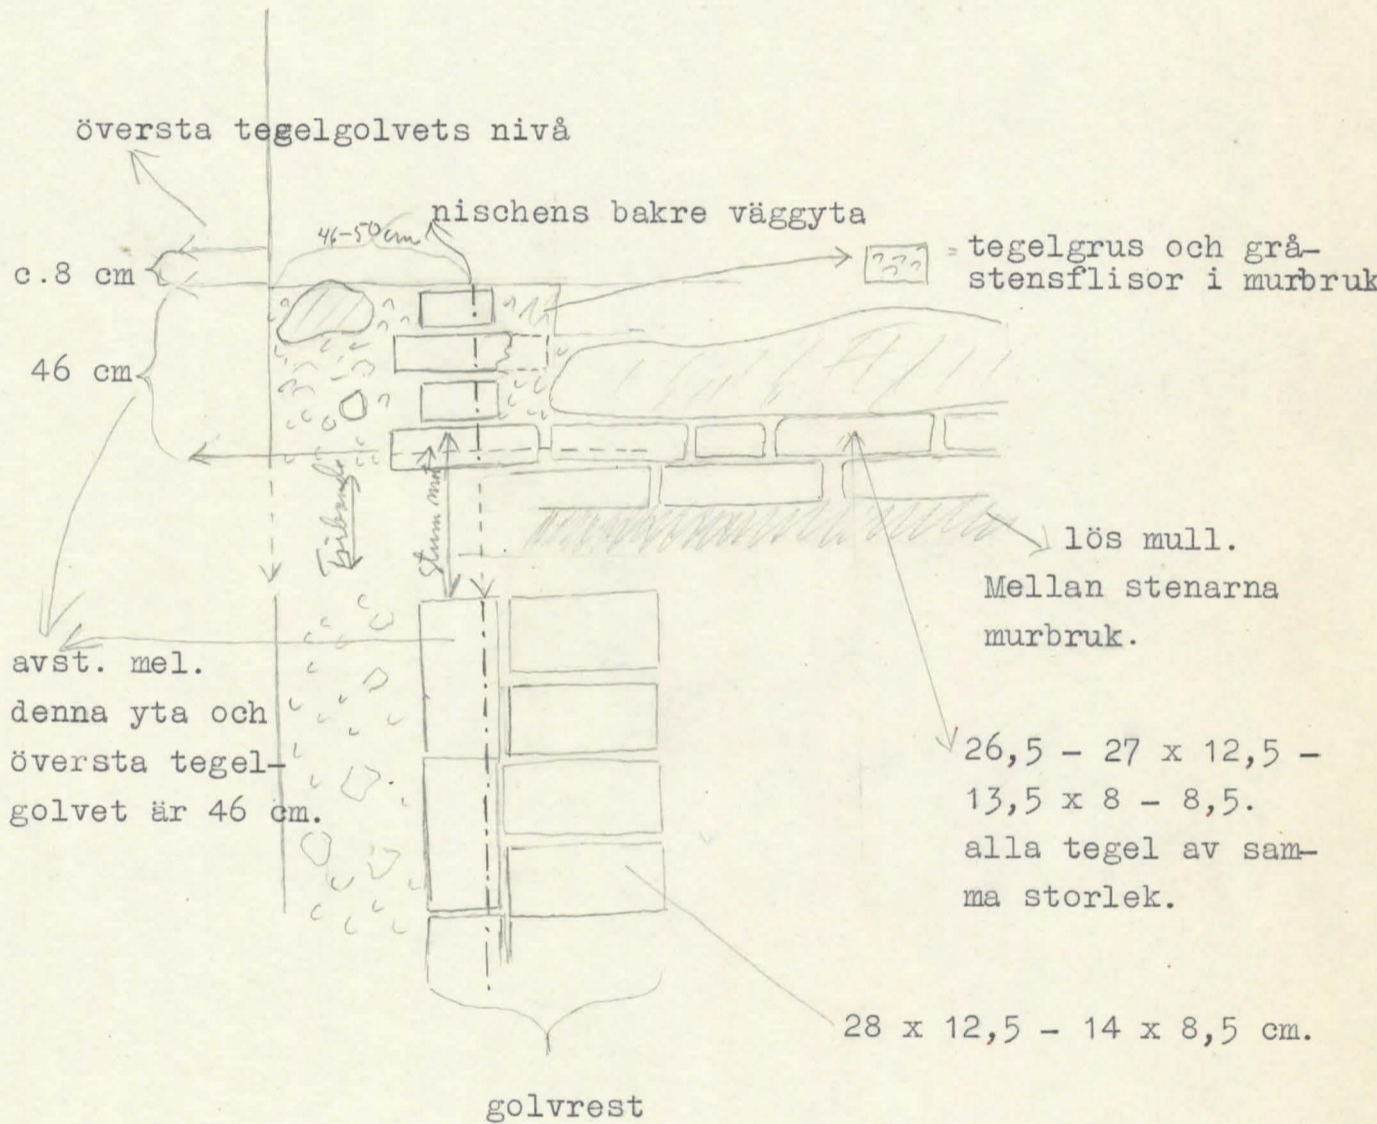
Norra väggens östligaste del - mellan ringmursstumpen och hörnet.
Nischens östra väggs avstånd från rummets östra väggsc 37,5 cm.
Underlaget för denna murdel, under det översta tegelgolvet nivå,
sedd från sidan.

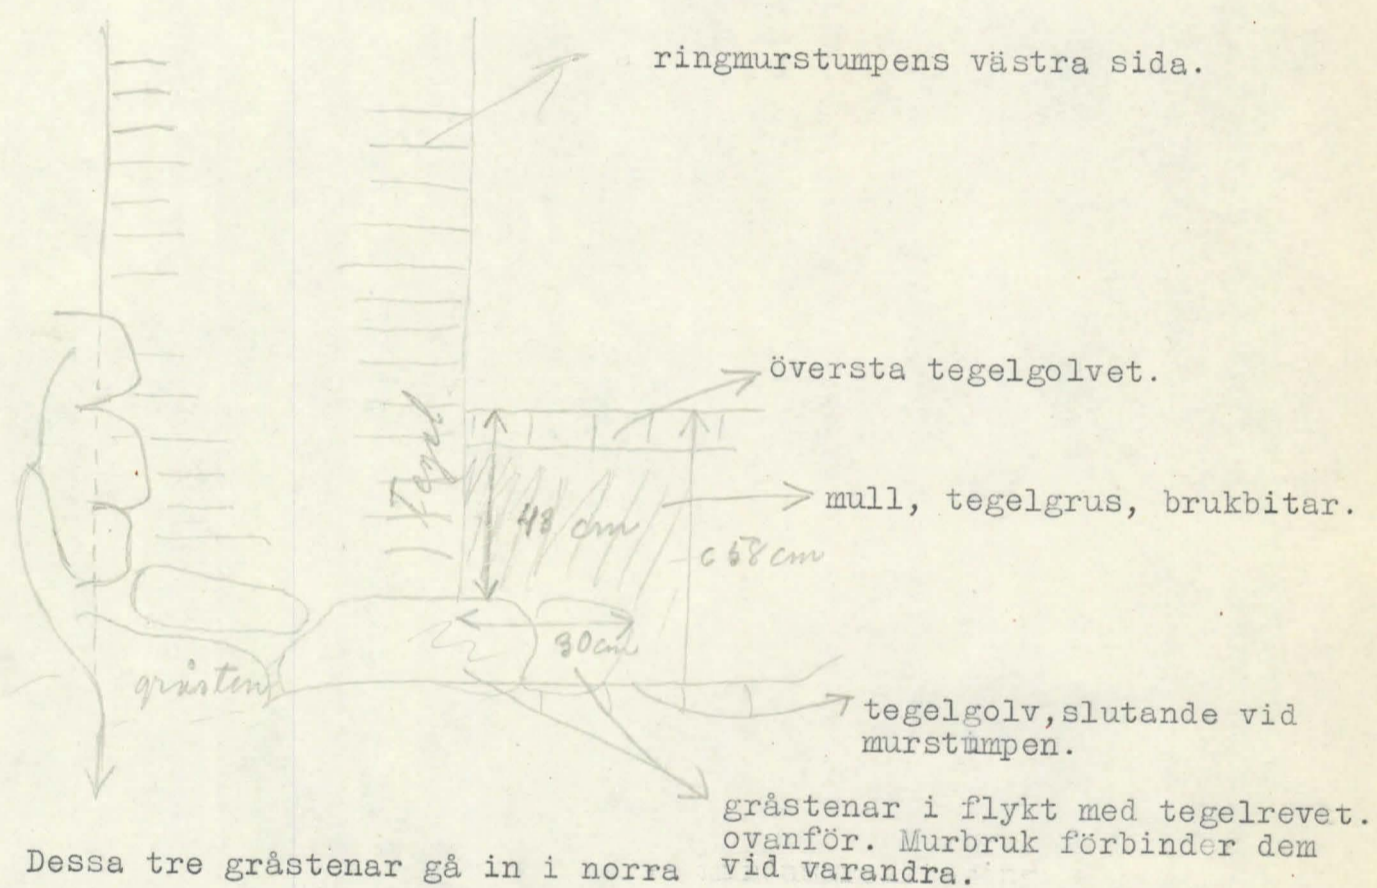
Tegel i norra väggen: närmast under balken: $33,5 \times ? \times 8,5 - 9$;
 Nya à $22 \times ? \times 5,5 - 6$ cm,
 Nedanför invid stumpen : $? \times 16,5 \times ?$ cm, $? \times ? \times 8 - 8,5$ cm;
 Förbandet på stumpen svårt att se. Kvarsitt. rester av vitlimning,
 dessutom mögel. En del tegel avslagna. Mest får man syn på löpare.

Dessa tre gråstenar gå in i norra murens revetering. Den översta går 25 cm ovanför, den nedersta 37 cm nedan om översta tegelgolvet nivå.

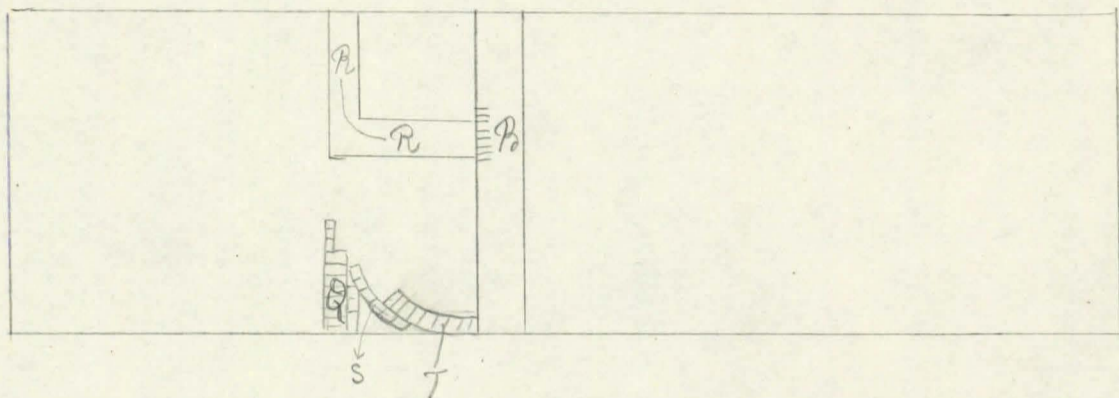
Mellanväggar.

R-R äro rester av väggar, som till största delen bestå av tegel, - även litet gråsten. Ej skalmurarar.

Tegel: 30 - 31 x 15 x 8 cm; ett a 27 x 16,5 x 7 ? cm.

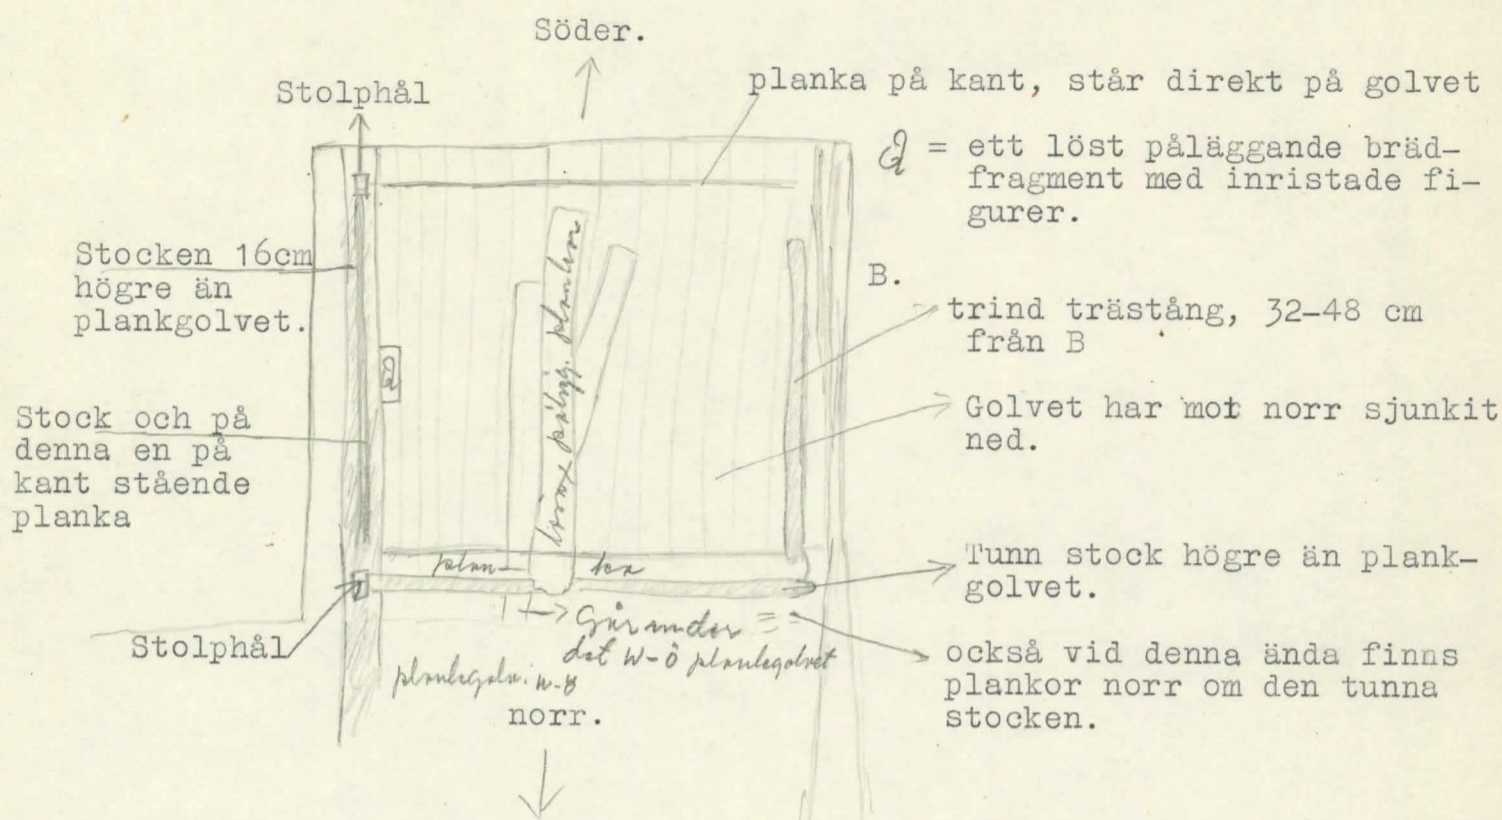
Vagnslidret N:o 46.
Våning 1. Golv. Brunn.

Stockar, norra plankan, plankorna på kant och den trinda stören ligga löst på underlaget, utan att vara insänkta.

Ungefär här i mullen nära golvet en brakteat hittad.

Trägolvet i b. Golvet är lagt sålunda: Underst i riktningen Ö - W: c 30 - 40 cm norr om södra muren en fyrkantigt tillyxad stock - bredd 14, höjd 10 cm. Ungefär 95 cm norr om den en annan likadan stock bredd 18, tjocklek 10 cm. 6 cm norr om den en 4,5 cms plank av 25 cms bredd. Alla dessa gå i ungef. med södra muren parallell riktning. På dessa har lagts ett plankgolv i N-S riktning. En plank har 26 cms bredd, - tjocklek 4,5 cm. Dessa plankor ligga mycket tätt till varandra och löpa något snett i förhåll till de undre stockarna.

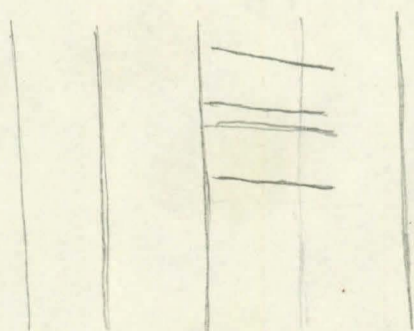
På ett ställe, där golvet togs upp, var en sådan plank fäst vid vardera stocken med en träpligg, som indrivits i ett fyrkantigt hål i plankan a 2,5 x 2,5 cm - 3 x 2 cm. Däremot ej fäst vid plankan.

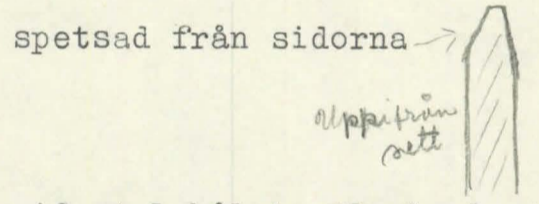
Längst i norr löper i riktn. W - Ö en trästör, - bredd c 8,5 cm, - trind? mycket multnad. Den är under plankgolvet. Ovanpå, på samma ställe ligger en Ö - W plank, bredd 28 cm, tjocklek c 4 cm. Norr om denna plank, ~~stax~~ intill ligger en Ö - W fyrkantig stock, ovanpå plankgolvet, bredd 13, tjocklek 18,5 cm. Stockens västra ända till-

Väständan är c 18 cm från muren B. Östra ändan (avbruten) har gått in i den längs muren E gående stocken just

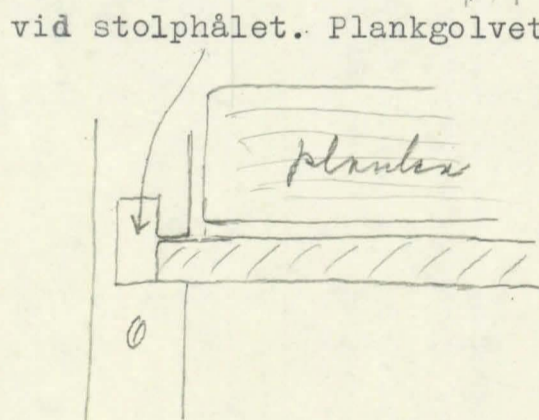
vid stolphålet. Plankgolvet undre N - S bräder fortsättä norr om denna Ö - W stock. Deras norra ändar äro multnade. De övre N - S bräderna i golvet sluta sannolikt under den vid stocken liggande Ö-W plankan.

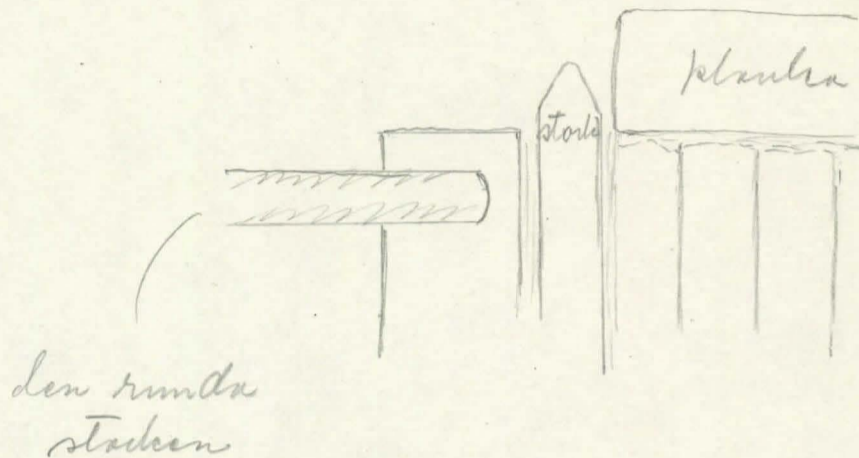
Den längs B löpande runda stocken c 35 cm från B, har genomskärn. 10 - 11,5 cm. Vilar på den ihvid Ö-W stocken liggande Ö-W plankan. Bruten i 2 delar redan vid blottandet och södra delen var flyttad från sitt läge.

Två plankor, - S-N -, äro lagda ovanpå golvet och gå^o över på den Ö-W stocken i golvets norra del. Dessutom ännu en tredje plankan ovanpå golvet som går snett in under de två andra. Bredd: 25 - 27 - 29 cm, Tjocklek 4,5 - 5,5 cm.

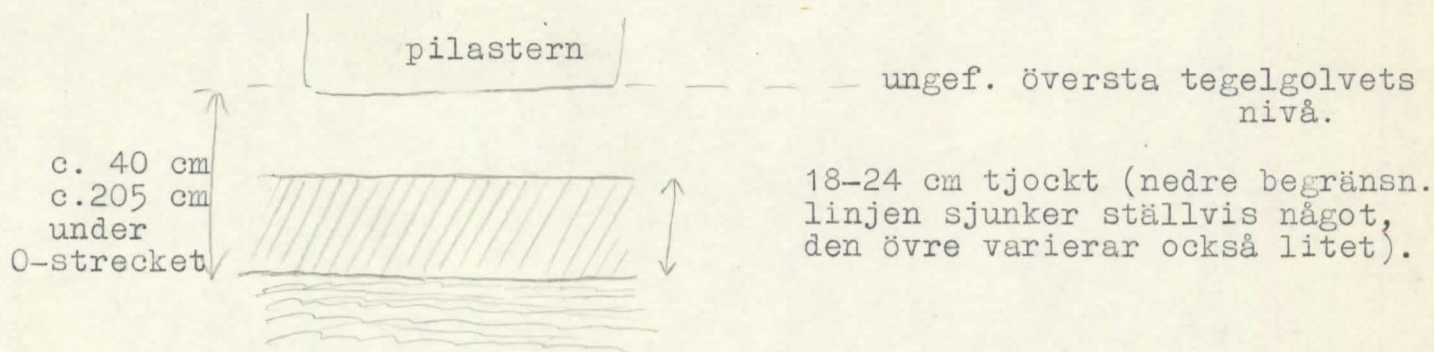
Skärning av jordlager invid pilastern vid västra väggen.

= Sandjord med barkbitar, tegelsmulor och träspån och bitar, växtfibrer. Ställvis även strimmor av mörkare mull.

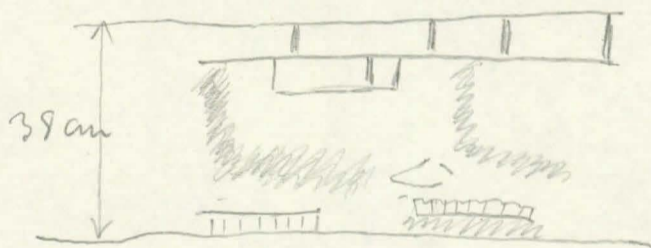
Något öster om pilastern skärning av mullager mellan översta tegelgolvet och stensättningen närmast nedanför.

= svart mull

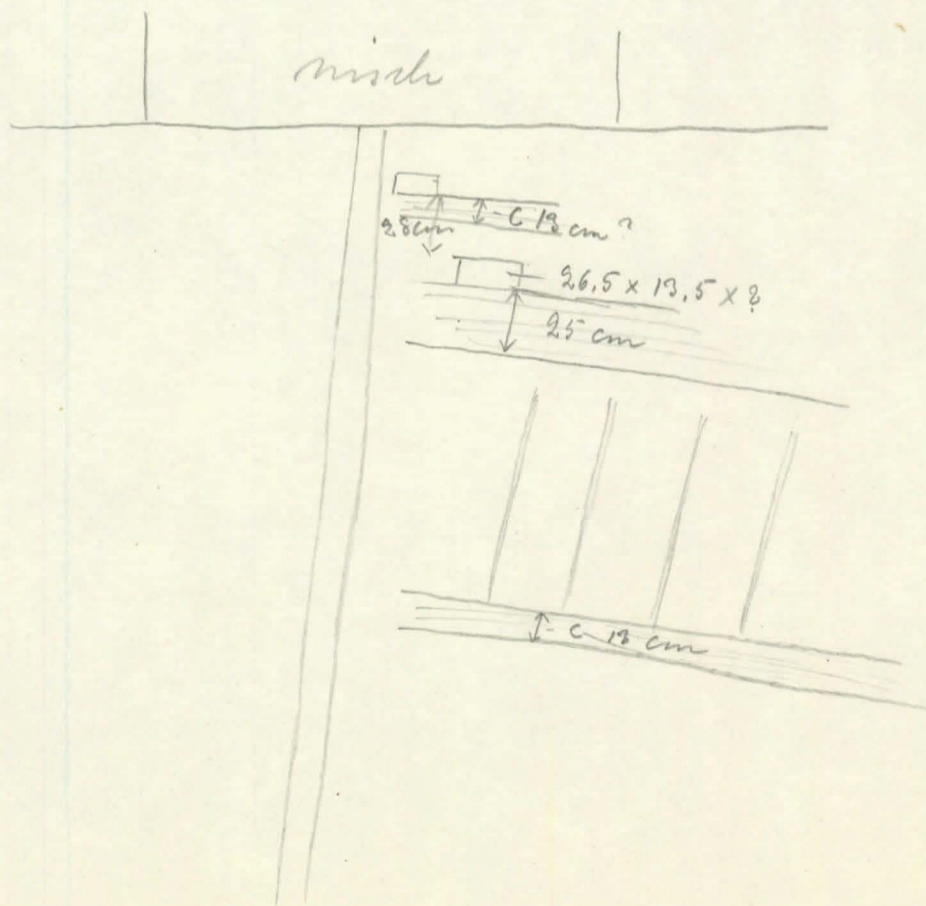
När övre gårdsplanen lagts, ha balkarna söndrats delvis. Nischens golv med balkar höra till den senare gårdsnivån. Likaså de stenar, grå, - som bilda övergång från det något högre nischgolvet till övre gårdsnivån. Förmodligen är den stenläggning väster om kantplan-kan som är blott något ovan balkarna ? även av senare nivå.

Golvparti av andra gårdsplanen uppifrån räknat, - invid den stora nischen i norra väggen.

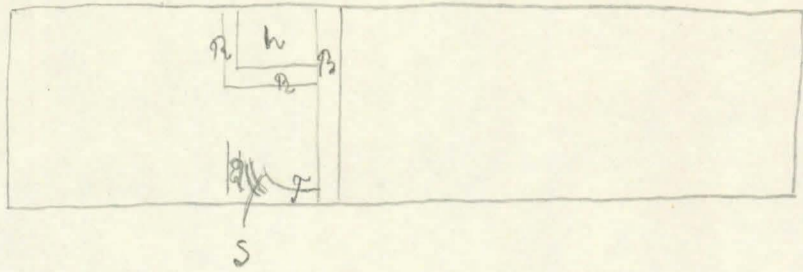
Golv

Golvet h av tegel, lagda i mönster: 28 - 29 x 12 - 13 x ?;
 ? x 15,5 x 8 cm. Teglen av det senare måttet äro åtm. övervägande
 fragment. h är något, om ock obetydligt högre än översta gråstens-
 golvet väster om B.

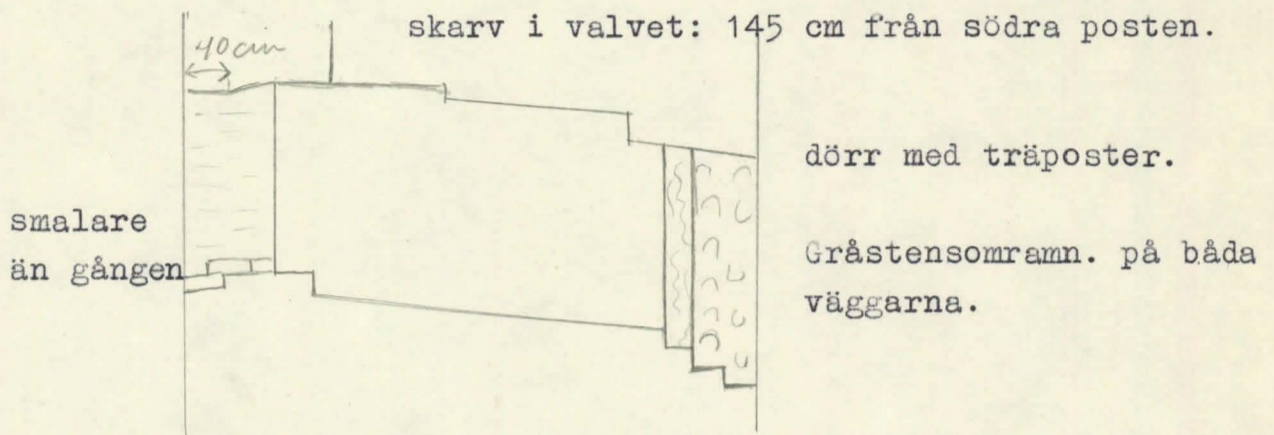
Genom skärning: I dörromramningen mot vagnslidret en del tegel
å 32 x 16 x 9 cm.

Tegel varmed man igenmuret den ovanför mellanväggen varande öpp-
ningen: 30 - 31 x 13 x 18 cm.

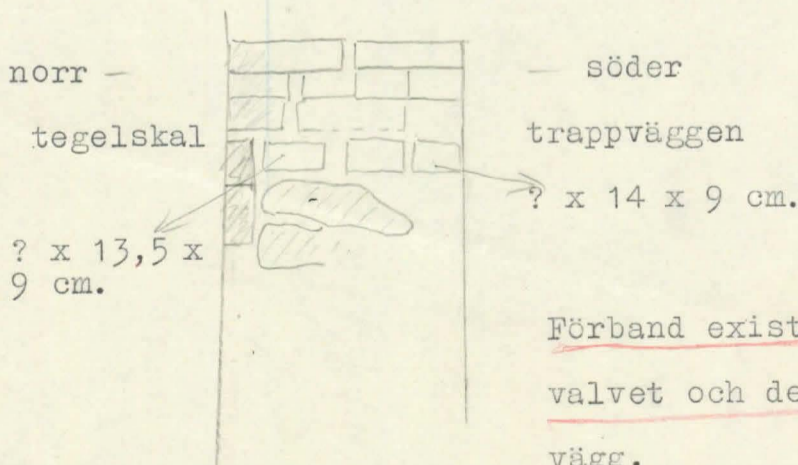
Skärning av portvalvets södra vägg med välvningstidens tegelskal samt trappans norra vägg:

Förband existerar mellan 1500-tals portvalvet och den Ö-W trappans norra tegelvägg.

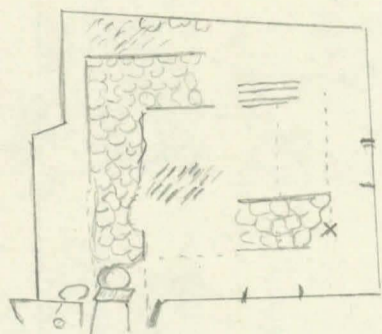
Golvet.

här är berget högre än golvytan

några bjälkar

Gråstens stenläggning av naturliga stenar.

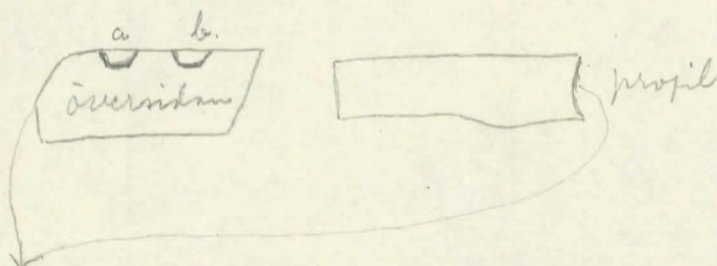
I mullen hittad huggen fyrkantig sten, gråsten

Befann sig nära fönstret,
som är muren mot gården.

Längd: 43 cm, Bredd 21 cm.

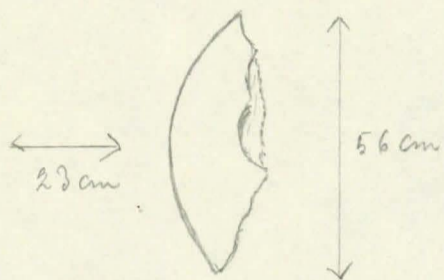
Bit av cirkelrund tjock flat sten med stor radie. Sidan sluttar litet. Av hår bergart.

höjd 21 cm.
(måttan tagna på sidan med mindre radie).

Sidans sluttning är ej stor.

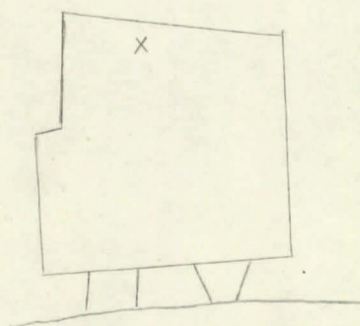
Hittades i mullager ungef. vid x.

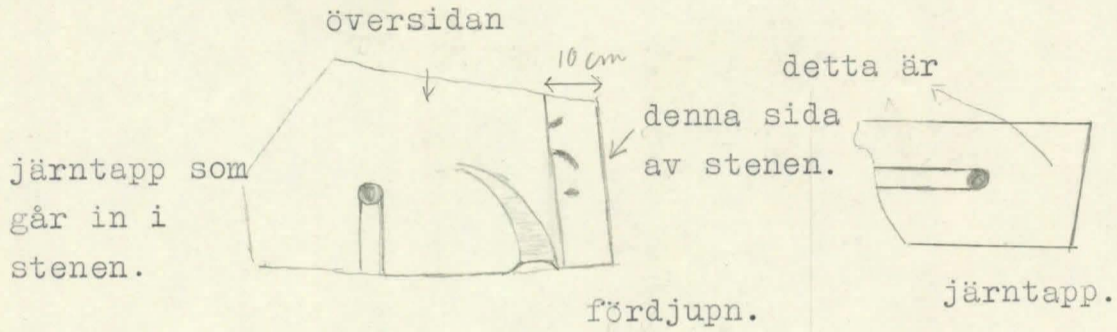
Stenbit med plan över och undersida. kalksten.

Hittad i mullen ungef. vid märket x.

Stenbit, plan över o. undersida gråsten. Rappn. på ena ytan. Tjocklek 19 cm.

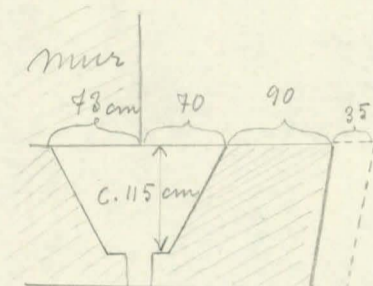
Segmentbågigt fönster.

Fönstrets sidovägg 130 cm hög. Tegelmått i nischväggen: 26,5 - 27 x 13 x 8,5 - 9 cm.

Tegel i den igenmurade gluggen: 13 x 9 x ? cm.

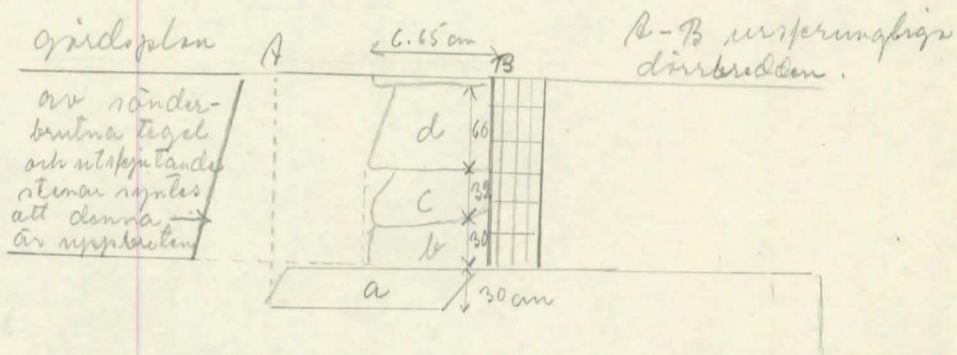
Södra dörren.

= den i den igenfyllda nedre delen. Kvarstående gamla västra dörrnischväggen.

a och b äro på samma nivå.

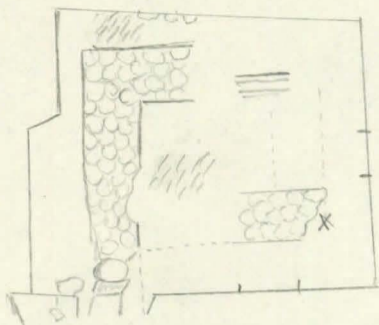
Golvet.

här är berget högre än golvytan

några bjälkar

Gråstens stenläggning av naturliga stenar.

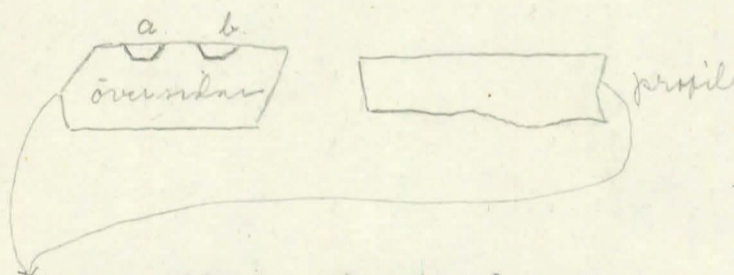
I mullen hittad huggen fyrkantig sten, gråsten

Befann sig nära fönstret, som är muren mot gården.
Längd: 43 cm, Bredd 21 cm.
höjd: 13 - 14 cm.

denna sida är ojämnt avhuggen.

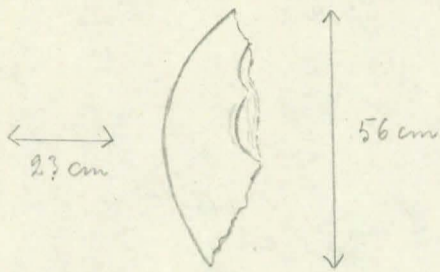
Bit av cirkelrund tjock flat sten med stor radie. Sidan sluttar litet. Av här bergart.

höjd 21 cm.

(måttan tagna på sidan med mindre radie).

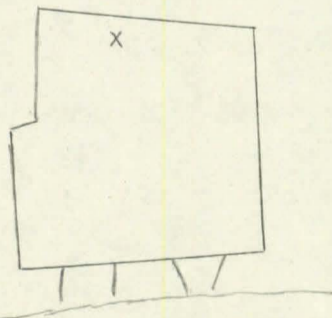
Hittades i mullager ungef. vid x.

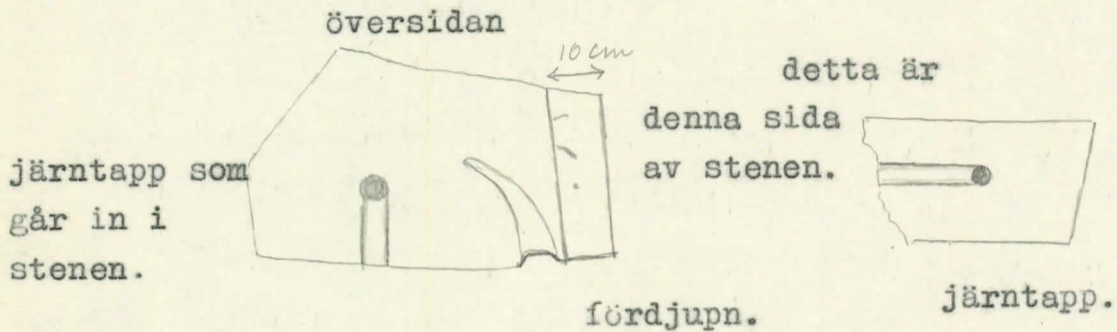
Stenbit med plan över och undersida. kalksten.

Stenbit, plan över o. undersida gråsten. Rappn. på ena ytan. Tjocklek 19 cm.

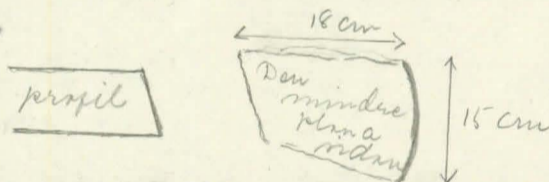
Huggen sten, flat, hård stenart. Är bit av cirkelrund sten. Sidan sluttar utåt.

Tjocklek 14 cm. Funnen i rummets sydvästra del.

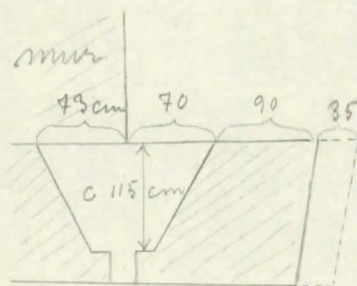
Segmentbågigt fönster.

Fönstrets sidovägg 130 cm hög. Tegelmått i nischväggen: 26,5 - 27 x 13 x 8,5 - 9 cm.

Tegel i den igenmurade gluggen: 13 x 9 x ? cm.

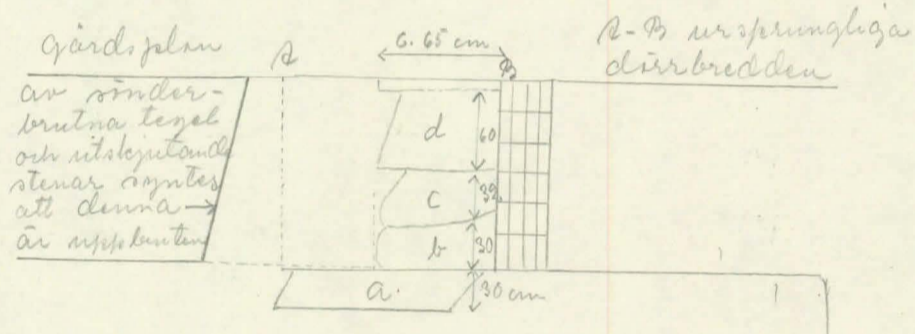
Södra dörren.

= den i den igenfyllda nedre delen. Kvarstående gamla västra dörrnischväggen.

a och b äro på samma nivå.

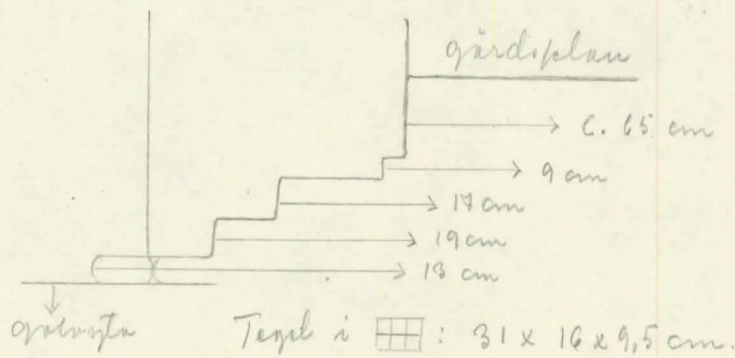
Ett fönster öster om ingången, smalt, likt de i rum 36 upptagna.

Tegel i omramningen à 27 x 12,5 x 8 - 8,5 cm.

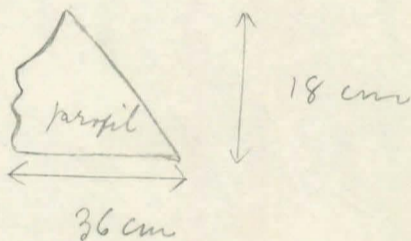
Sten, kalksten, funnen löst i mullen vid X

Framsida

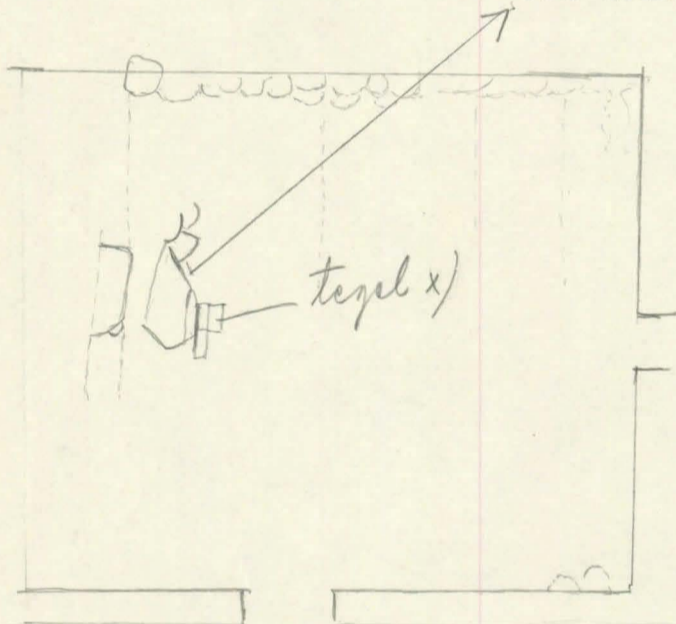
Dito i samma vägg, det mittersta 30 x 15 x 7 cm.

vid denna sten hittades murbruk.

x) på 44 cms nivå under den bredvidliggande gråstenens yta.

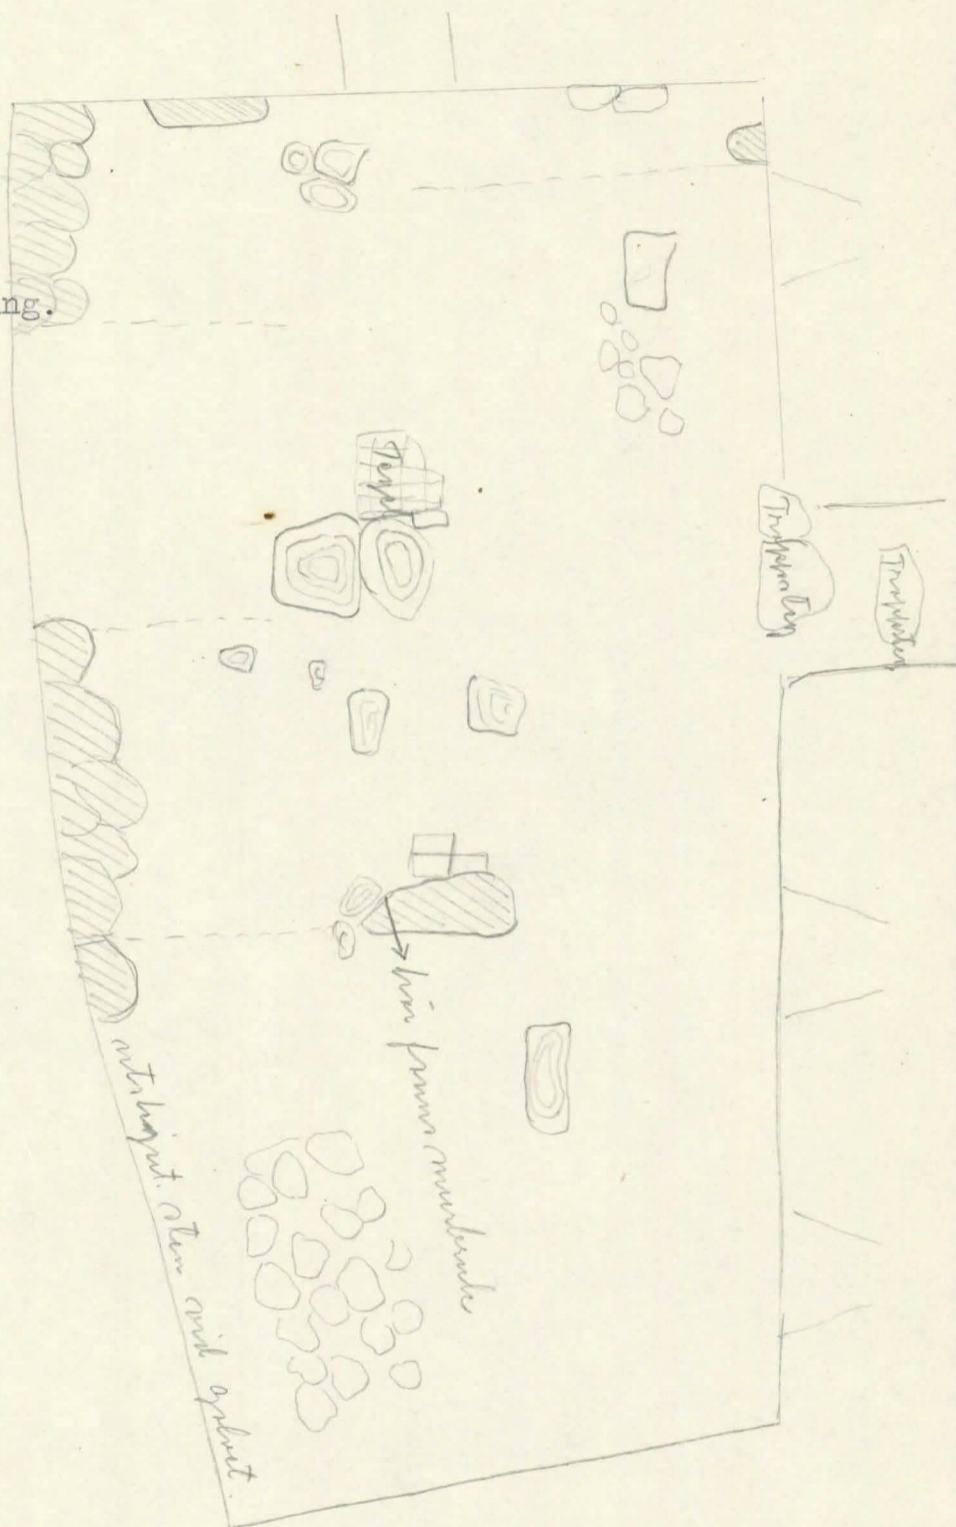
Källarrum med gråstensväggar.

Norra väggen. Är en del av förborgens gamla ringmur. Tämligen goda skikt. Stenarna dels valda, dels även omformade. Deras form närmar sig stundom en ojämn liggande rektangel, stundom en högre fyrkant. Storleken medelmåttig. Fogar rätt breda, och försedda med inkilade mindre stenar, stundom även helt smala.

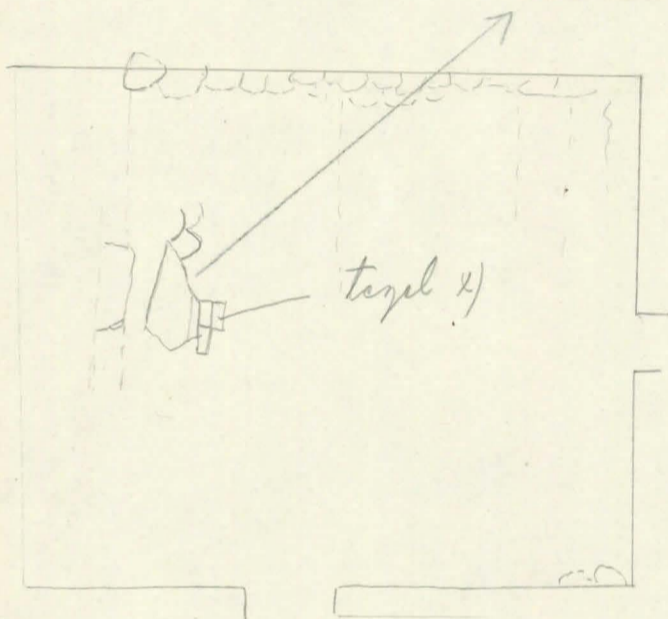
Dito i samma vägg, det mittersta 30 x 15 x 7 cm.

vid denna sten hittades murbruk.

x) på 44 cms nivå under den bredvidliggande gråstenens yta.
