Vagnslidret (N:o 46)

Våning 1.

Muröppningar.

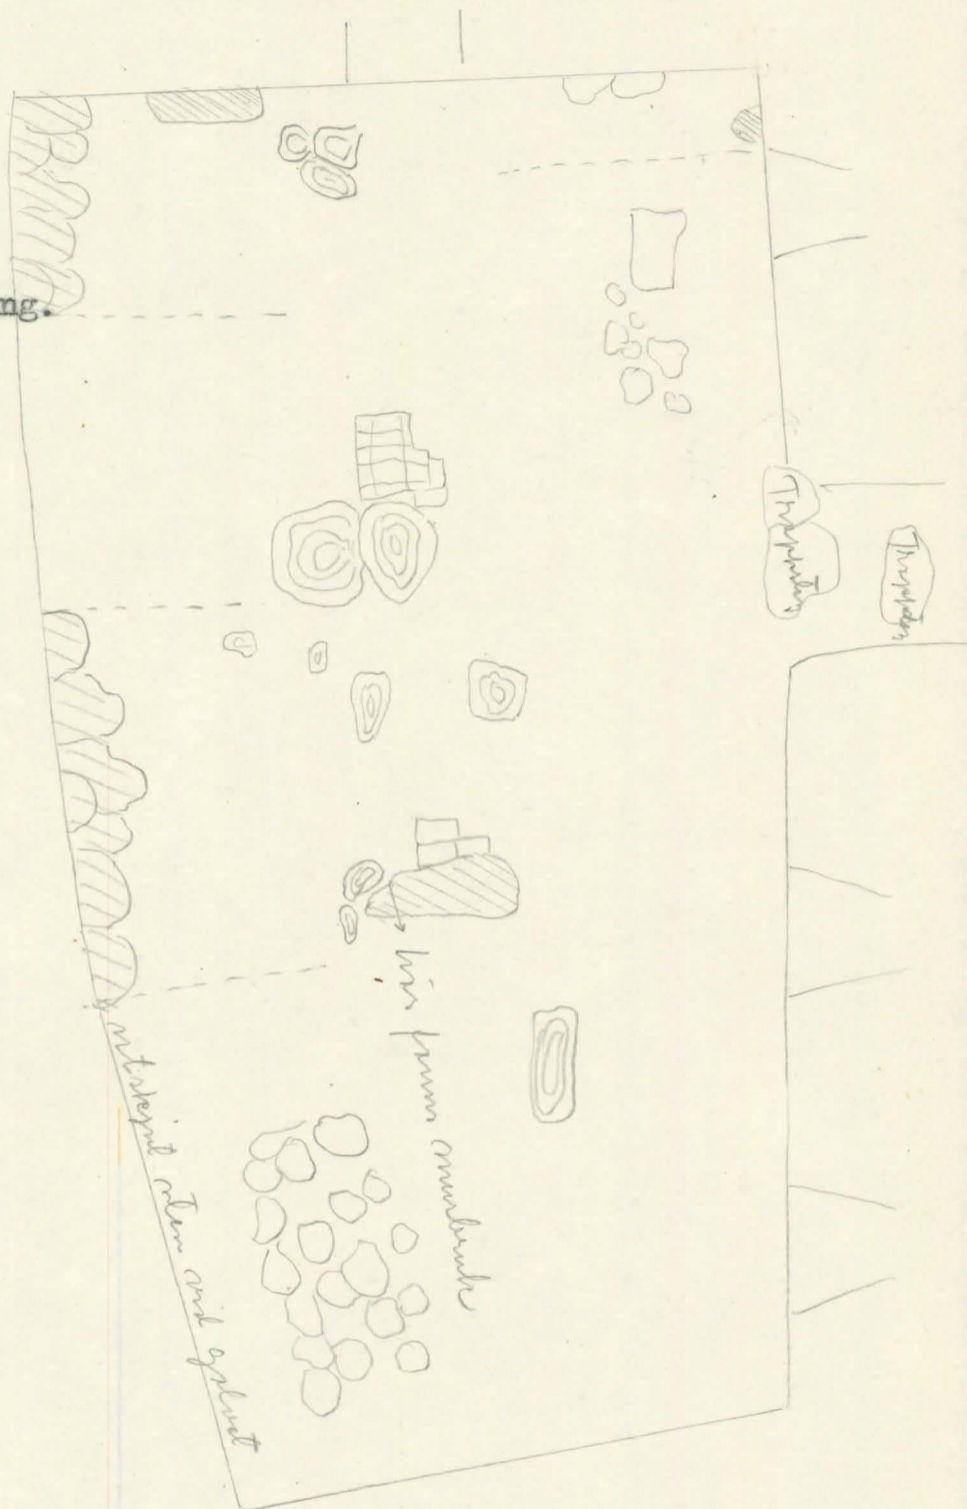
Källarrum med gråstensväggar.

Norra väggen. Är en del av förborgens gamla ringmur. Tämligen goda skikt. Stenarna dels valda, dels även omformade. Deras form närmar sig stundom en ojämn liggande rektangel, stundom en högre fyrkant. Storleken medelmåttig. Fogar rätt breda, och försedda med inkilade mindre stenar, stundom även helt smala.

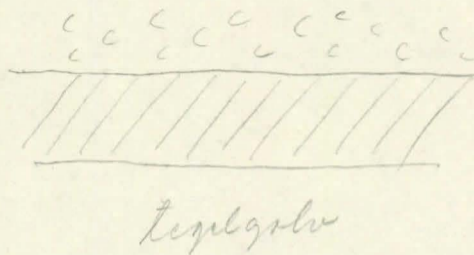
Skärningar av mullagret ovanom det tredje golvet uppifrån:

= Mest gråbrun jord, - inmängda tegelfragment, brukbitar, näverspån m.m.
