Simojoen virta-alueiden  
kunnostusalueet – arkeologinen ja  
kulttuurihistoriallinen selvitys

Jaana Itäpalo ja Hans-Peter Schulz 27.8.2015

**KESKI-POHJANMAAN ARKEOLOGIAPALVELU**

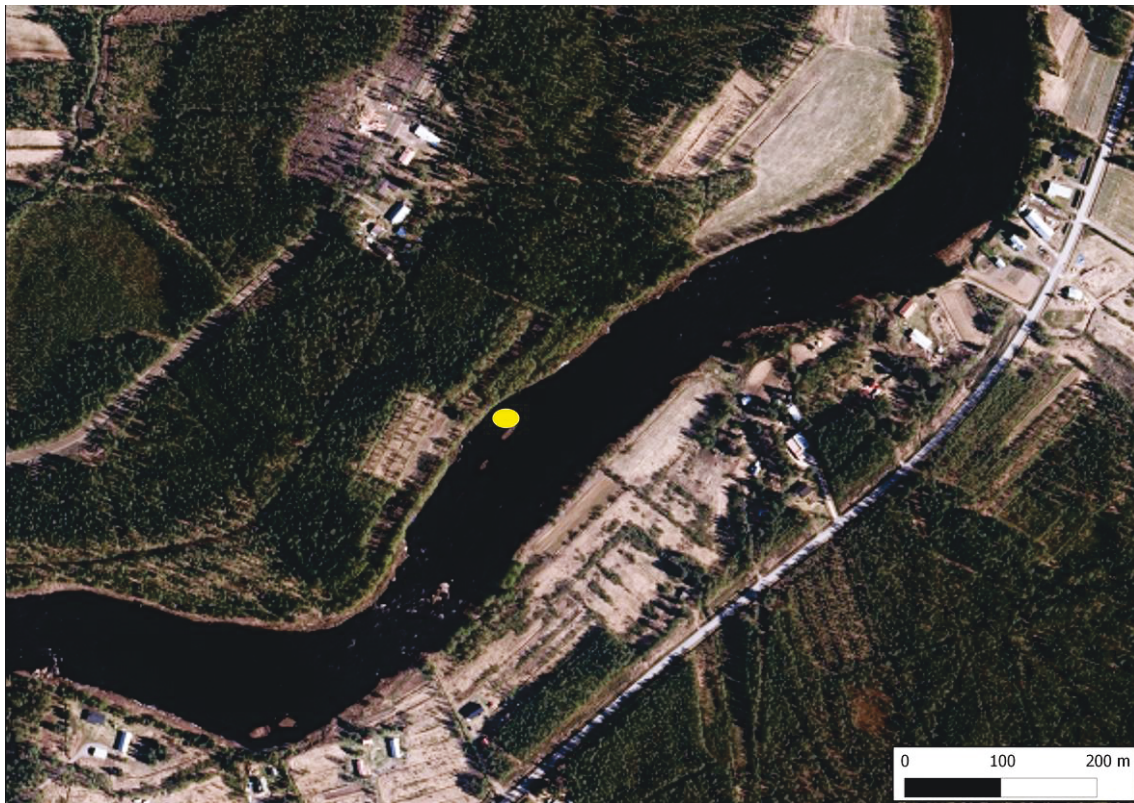
Lappalaisenkoski ortoilmakuvassa. 1800-luvun padon kohta merkitty keltaisella, sen alapuolella erottuu kivisuisteiden jäänteitä, vastaavia suisteita on joessa muuallakin.

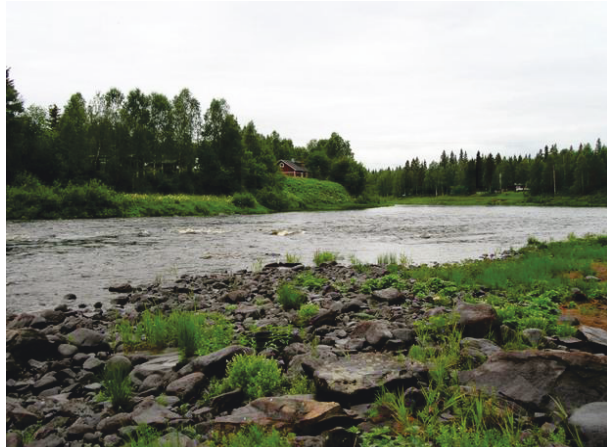
5. Kuivasvirta länteen, etualalla ruoppauskiviä.

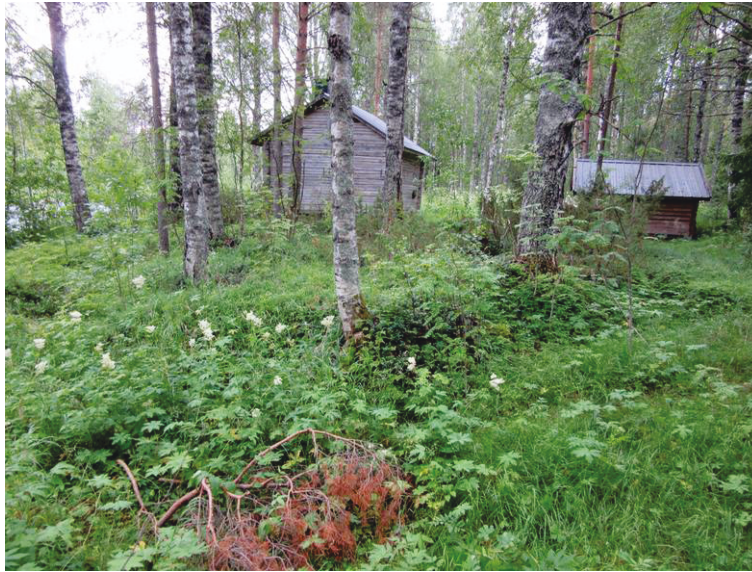
Rakenne 2 rakennuksenperustus (saharakennus ?) vapaa-ajan asunnon pohjoispuolella. Etualalla perustuksen lounaisnurkka. Kuva etelään.

Länsihaaran rannalla havaittiin neljän rakennuksen perustukset. Suurin (rakenne no. 2) erottuu n. 10 x 5 metrin kokoisena suorakaiteen muotoisena kuoppana/kaivantona. Todennäköisimmin saha on sijainnut tällä kohdalla. Kohdalle on tosin myös vuoden 1983 peruskartalle merkitty rakennuksia, joiden kohdalla nykyisetkin vapaa-ajan rakennukset sijaitsevat. Perustuksen kohdalla joen länsihaarassa on n. 3 m leveä padon jäänte. Kolme muuta rakennuksen perustusta sijaitsevat sahan paikasta etelään. Rakenne 3: n. 6 x 5 m koinen, reunoilla n. 50 cm korkea ja 50 cm leveä valli, syvyys on n. 50 cm, kulmat erottuvat hyvin. Koilliskulmassa erottuu n. 2 m halkaisijaltaan olevan tulisijan jäänte, jossa on pintakasvillisuuden alla isoja kiviä ja savea ja hiekkaa päällä. Rakenne no. 4 on n. 6 x 5 m, lattia on syvemmällä, reunoilla on valli. Eteläisin rakenne no. 5 on pohja-alaltaan neliön muotoinen rakennuksen perustus, vajaa 10 m halkaisijaltaan, lattia on syvemmällä, reunoilla on yli 50 cm korkea ja enimmillään 1,5 m leveä valli. Rakenteet 4 ja 5 voivat olla tallin perustuksia.

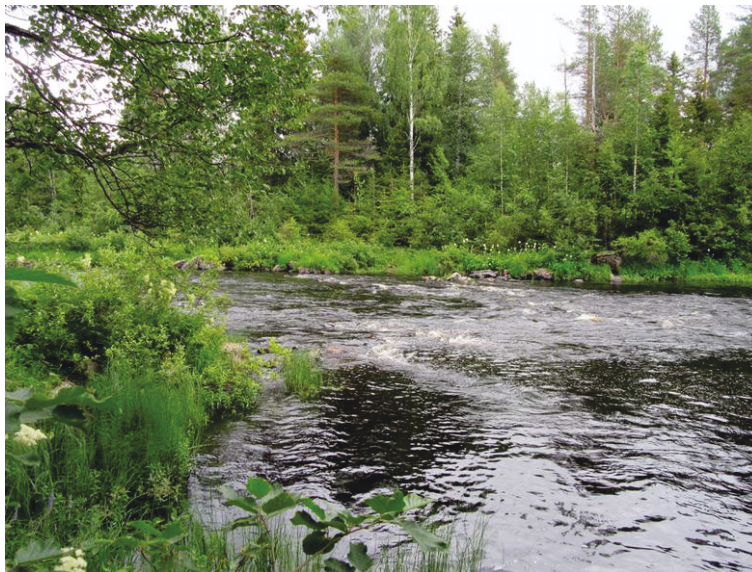
Pato jatkuu vastarannalle asti. Kuva koilliseen.

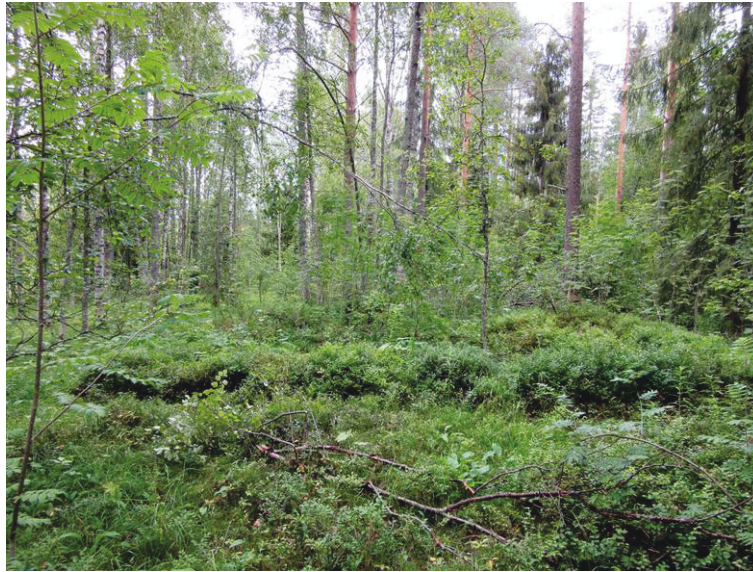
Rakenne 3, tulisijallinen rakennuksen perustus. Kuva etelään.

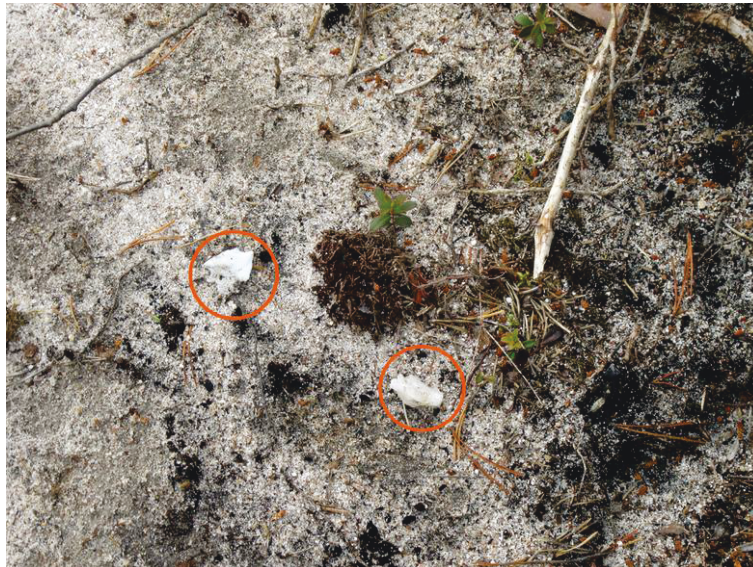
Laikutusurissa havaittiin useissa kohdissa kvartsi-iskoksia.

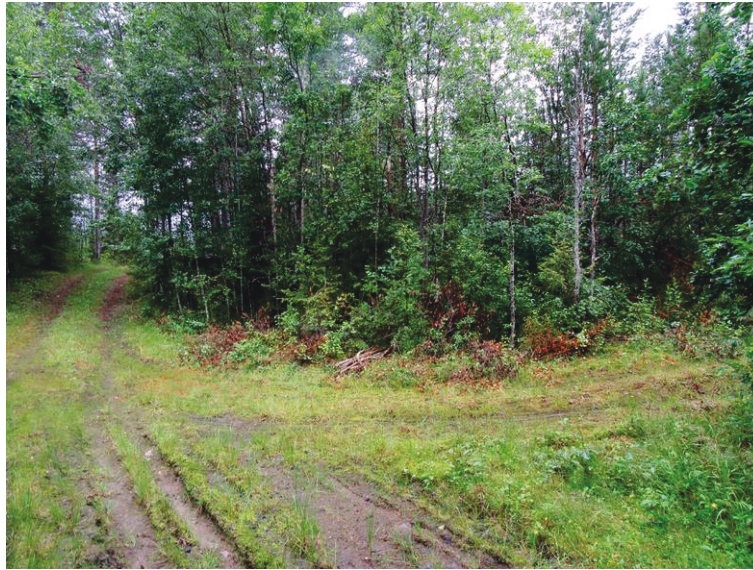
Suukosket, kivikautisen asuinpaikan kohdalla on sorakuopan pohjaa, kuva länteen.

2015: Alueella oleva sorakuoppa on suureksi osaksi pusikoitunut. Koordinaattien osoittama paikka on sorakuopan pohjaa. Sorakuopan länsireunan tarkastuksessa ei tehty uusia havaintoja esihistoriasta.

**Vaikutusten arviointi:** Suunnitellut kunnostusalueet sijaitsevat kohteesta noin 40 metrin etäisyydellä. Asuinpaikka joen läheisyydessä on ehkä kokonaan hävinnyt maa-ainesten ottamisen seurauksena. Ei vaikutusta.

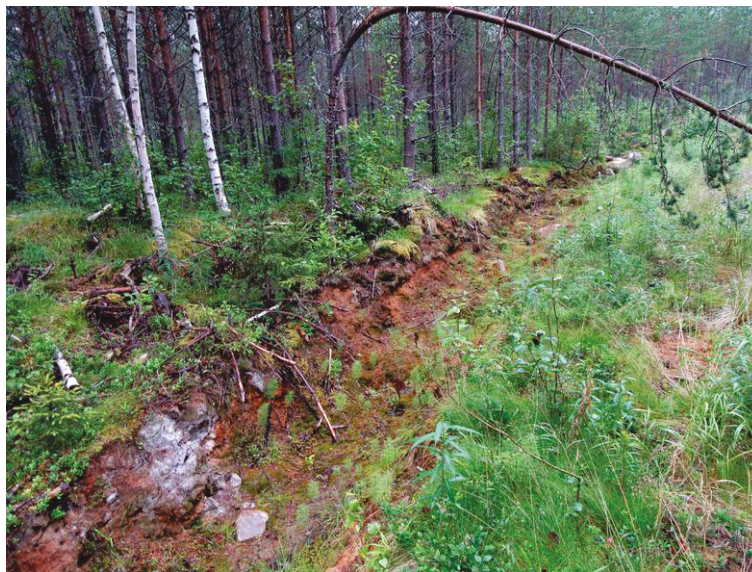
Suukosket E, tarkastettua metsätien ojan leikkausta kohdekoordinaattien itäpuolella. Kuva kaakkoon.

2015: Kohde ennallaan. Kohteen itäpuolella kulkevan metsätien ojan leikkaukset olivat paikoin paljaana, mutta niiden tarkastuksessa ei löytynyt merkkejä esihistoriasta.

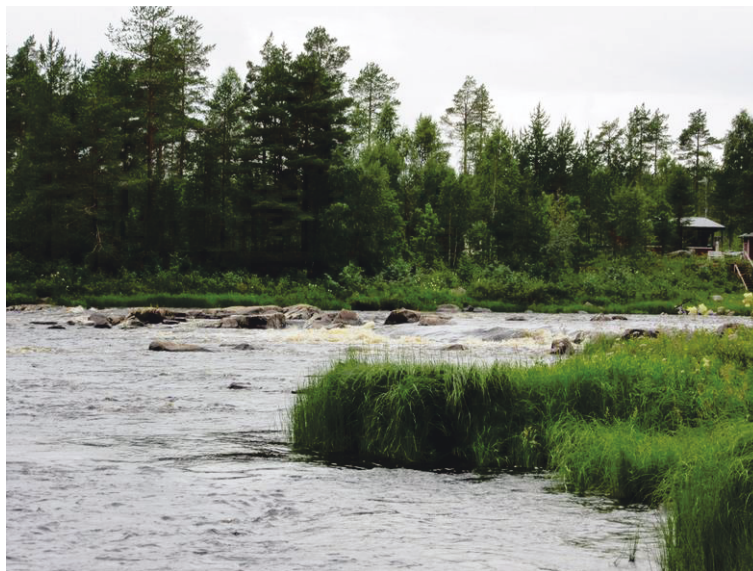
Kuolemankoski Myllyhuhdan kohdalla. Joen pohja on kohdalla kallioinen. Jokiomaa on kohdalla muokattu.

**Vaikutusten arviointi:** Kuolemankoskea on suunniteltu kunnostettavaksi. Mahdolliset vaikutukset kohteeseen arvioidaan positiivisiksi.

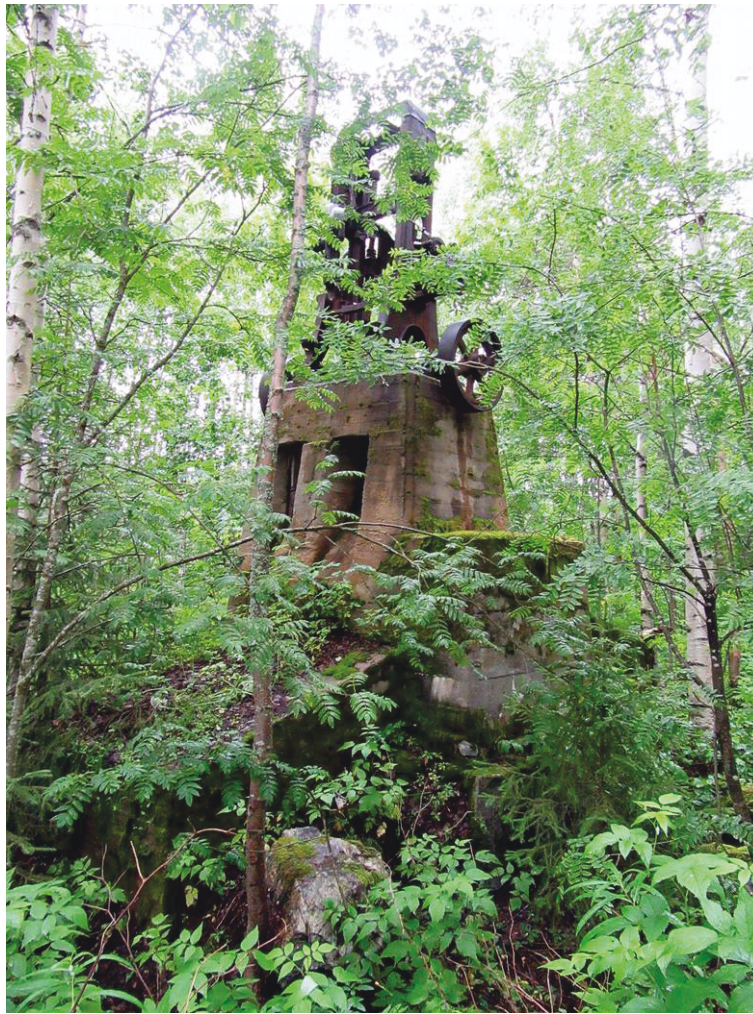
Myllyn koneiston jäänteitä. Kuva lounaasta.

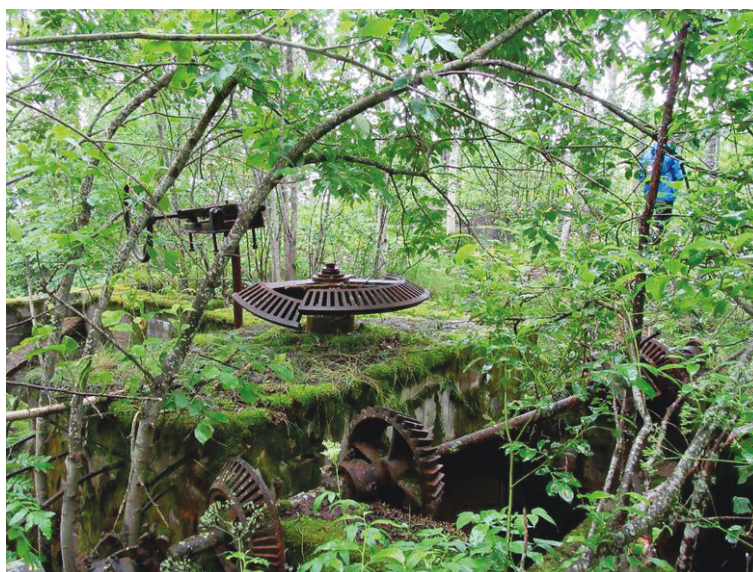
Pato ja laitoksen koneistoa.

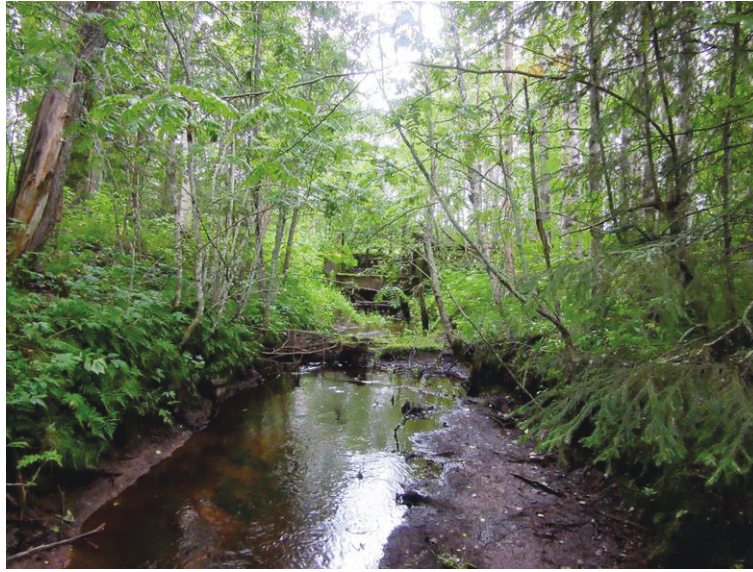
Kanava lounaaseen padolle päin.

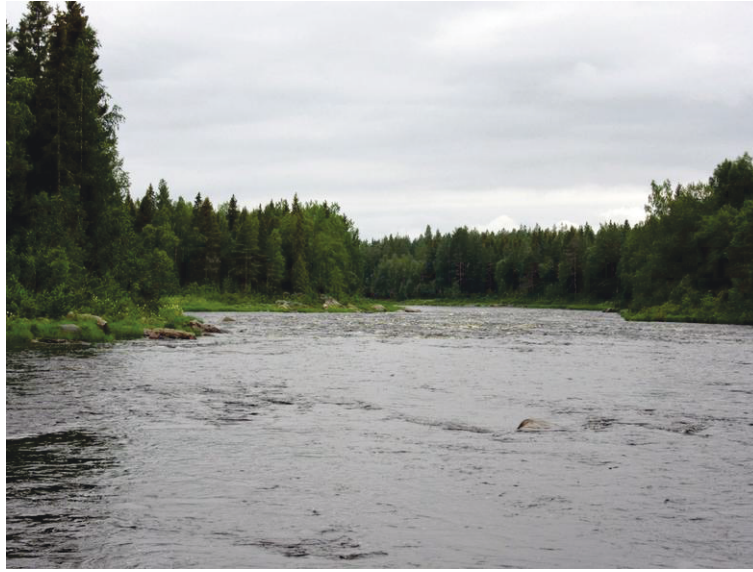
Kalliokosken itähaara, padon kohta lounaaseen.

Joen uomaa on muutettu uittoperkauksissa, ja ilmeisesti viimeistään niiden seurauksena padon rakenteet ovat hävinneet. Kohteen tarkastuksessa ei havaittu vanhoja pato- tai muita rakenteita.

**Vaikutusten arviointi:** Suunniteltu kosken kunnostusalue sijaitsee joen itähaarassa. Paikalla ei ole säilynyt kalapadon rakenteita. Ei vaikutusta.

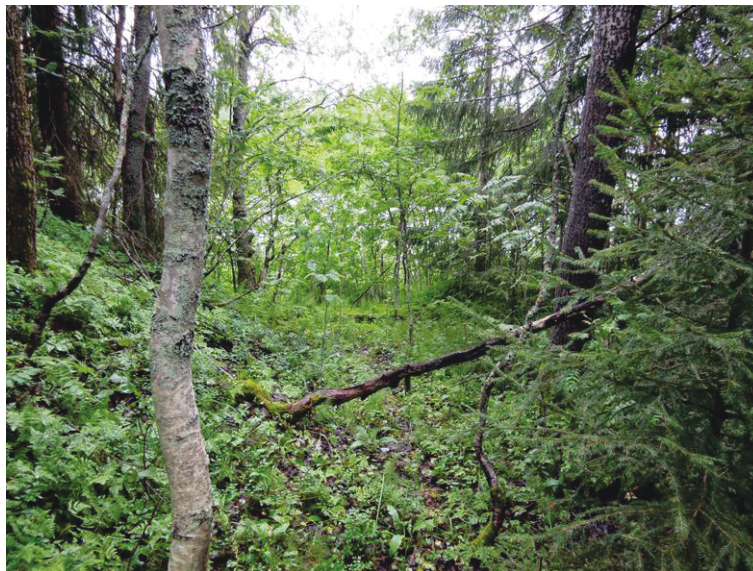
Luiskan länsipää joelle päin.

**Vaikutusten arviointi:** Suunniteltu kosken kunnostusalue sijaitsee samalla kohdalla joen itähaarassa. Ei vaikutusta.

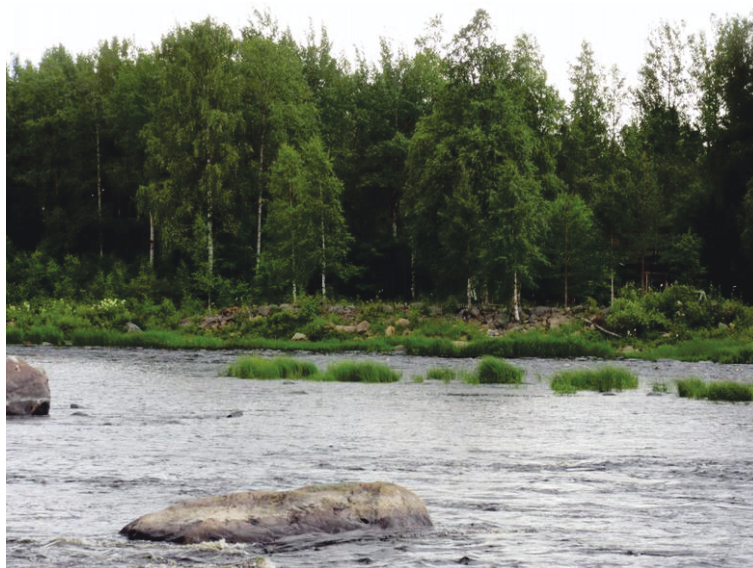
Kuolemankoski, joen länsirannan pengerrystä padon paikan pohjoispuolella.

Kohteen tarkastuksessa ei havaittu vanhoja pato- tai muita rakenteita.
