TUTKIMUSRAPORTTI

Malmi, Ala-Malmi. Tukikohta IX:12 tie

Ensimmäisen maailmansodan aikaisen yhdyntien arkeologinen tutkimus 2015

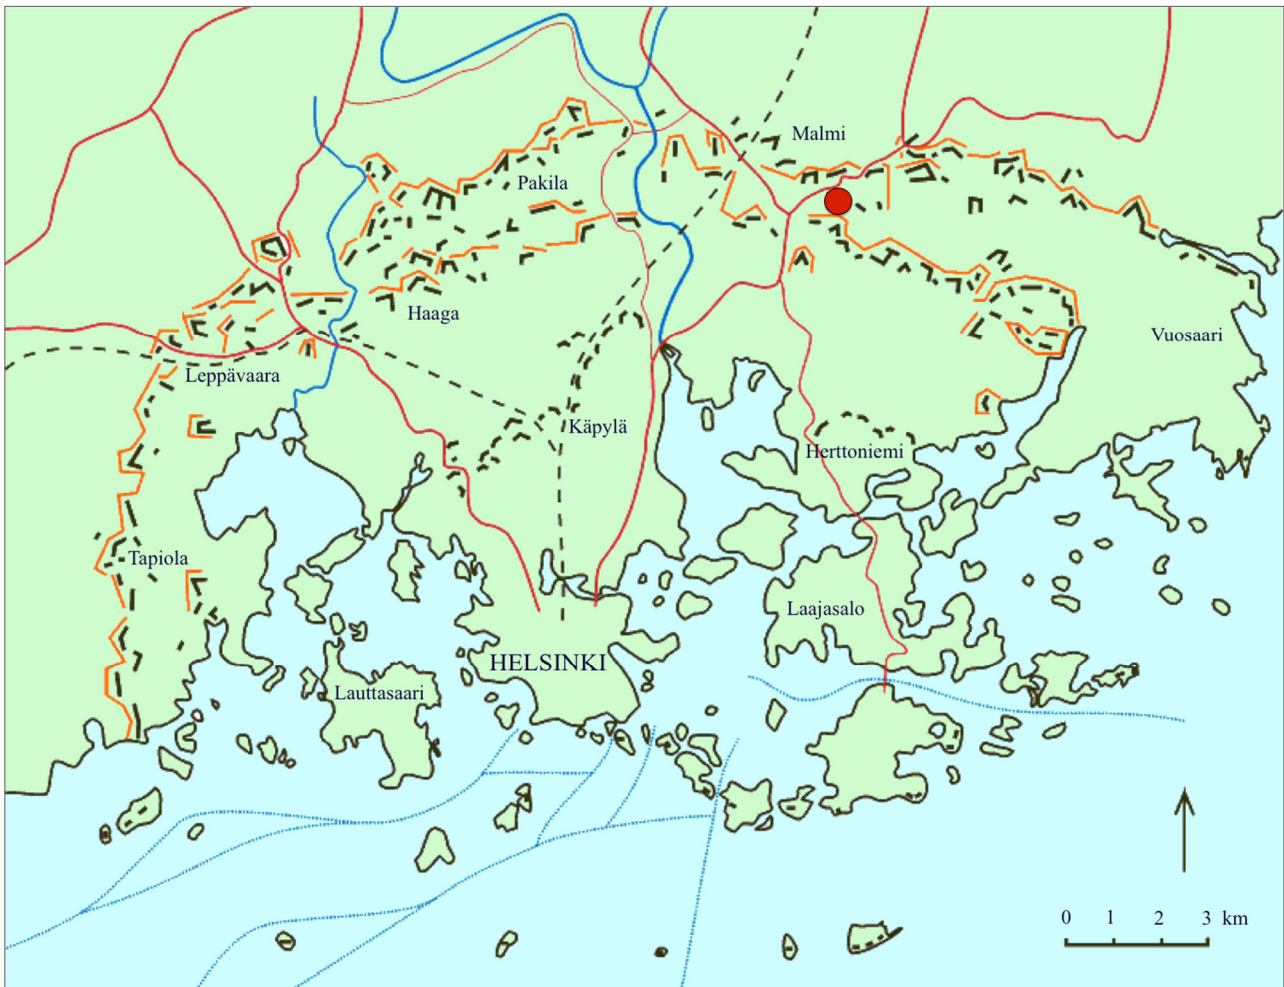
Kuva 1. Pääkaupunkiseutua suojasi ensimmäisen maailmansodan aikana Viaporin linnoituksen maarintaman linnoitteet. Karttaan on piirretty ajan tärkeimmät tiet, rautatiet ja laivaväylät. Linnoitteet on merkitty mustalla ja piikkilankaesteet oranssilla. Tutkimusalueen sijainti on merkitty punaisella pisteellä. Kartta: John Lagerstedt 2015.

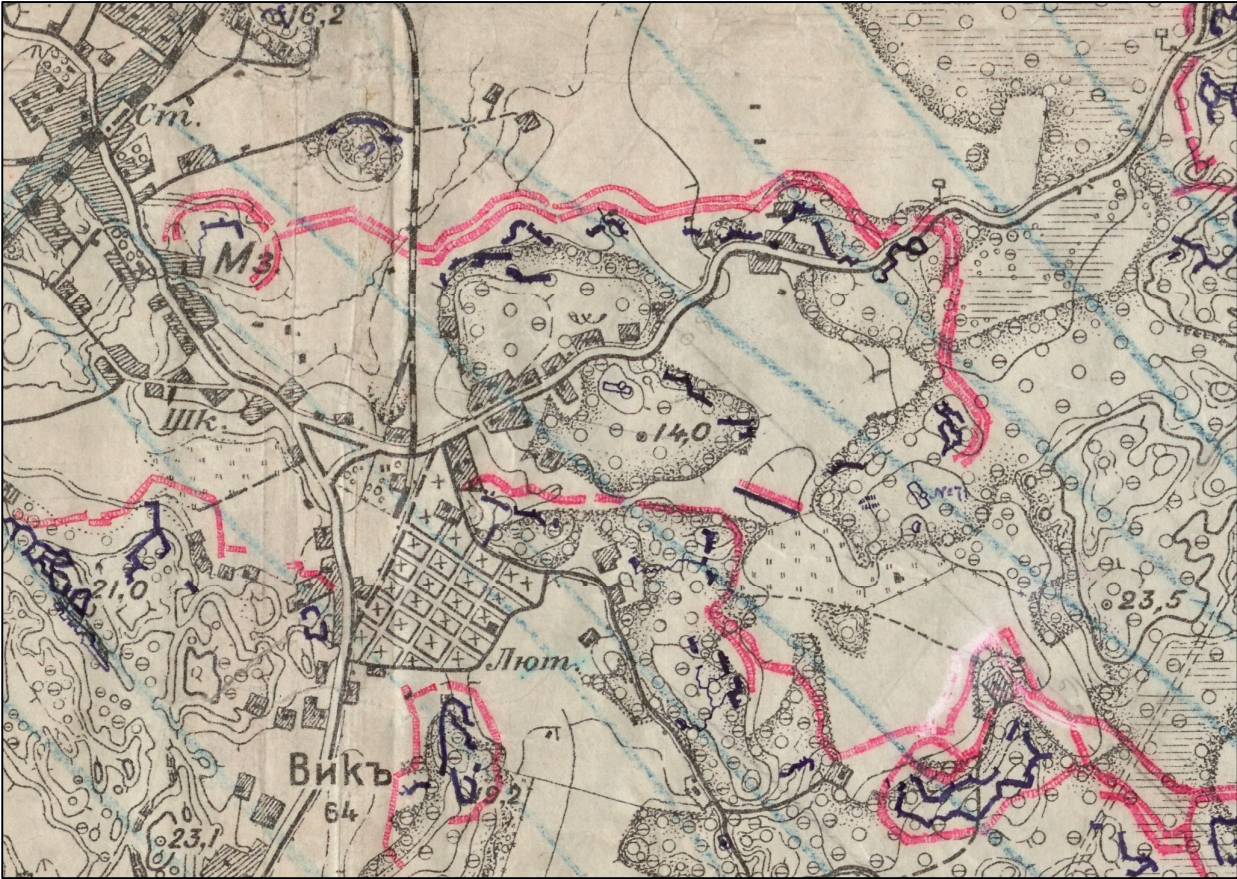
Kuva 2. Malmin seudun ensimmäisen maailmansodan varustuksia. Linnoitteet on merkitty mustalla ja piikkilankaesteet punaisella. Peitepiirros on päiväämätön mutta peräisin todennäköisesti vuodelta 1916. Pohjakartta on vuodelta 1911. Vanhempi kartta- ja piirroskokoelma, kansio 90, rulla. Kansallisarkisto.

Malmin hautausmaan ja Tattarisuon välisen alueen ensimmäisen maailmansodan aikaisesta tiestöstä ei ole merkitty mihinkään arkistoista tähän mennessä löytyneisiin aikalaisdokumentteihin. Sen sijaan alueen vanhempi tiestö on merkitty sotilaskarttoihin tarkasti. Kuvaan 2 merkittyjen keskeisimpien yhdysteiden merkinnät perustuvat vuoden 1911 ja 1935 topografikattojen sekä vuoden 1932 ortoilmakuvan keskinäisiin vertailuihin. Seuraavissa kappaleissa olevat kirjain- ja numeroindeksit viittaavat kuvaan 4.

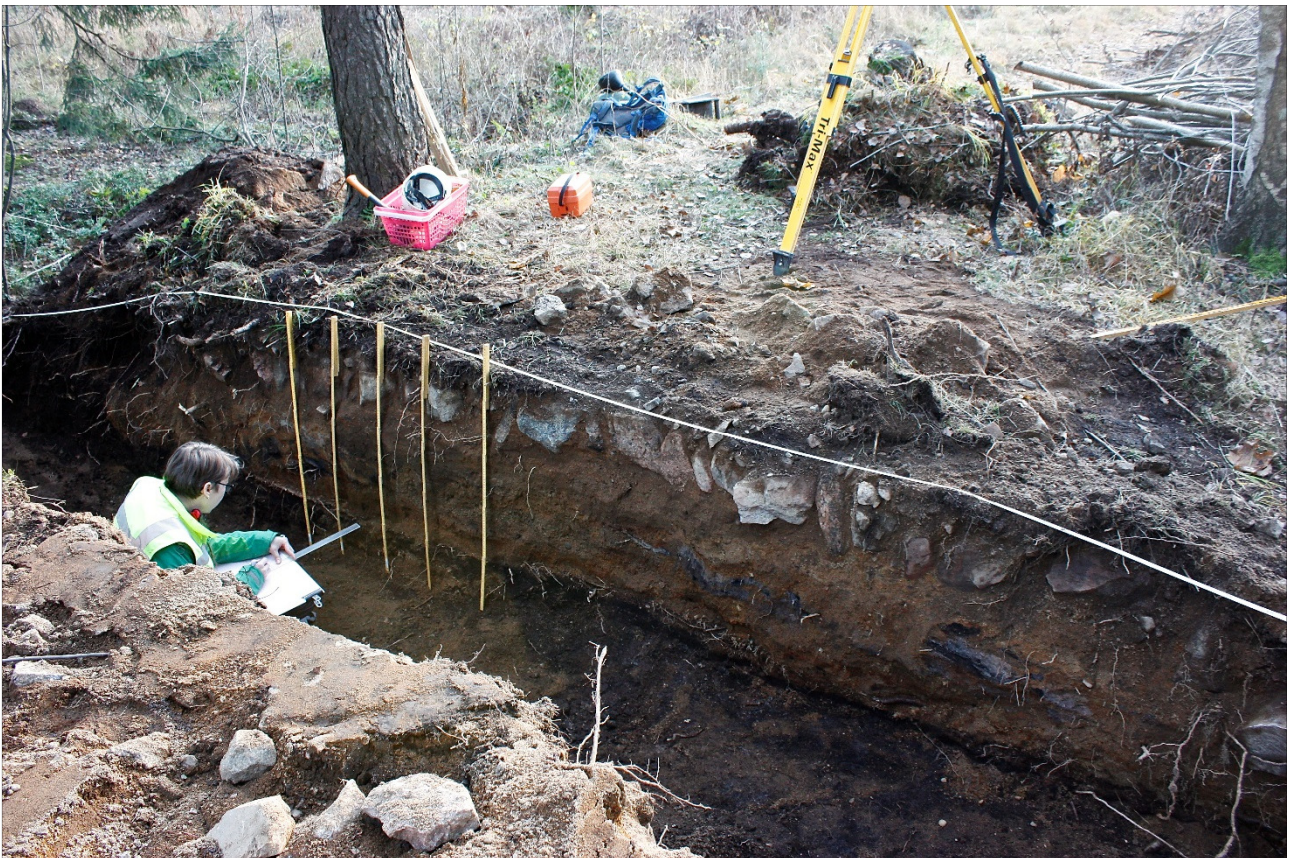
Kuva 5. Apulaistutkija Johanna Seppä piirtää koejan profiilia. Kuva: John Lagerstedt. Museovirasto, 2015. AKDG 4597:8.

Koejan lounaisprofiili valokuvattiin ja siitä laadittiin piirros mittakaavaan 1:25. Dokumentoinnin jälkeen koeja peitettiin. Tie ja sen vierustoilla kulkevat ojat kartoitettiin takymetrillä. Tien ympäristö käytiin läpi prospektoimalla mutta mitään uusia rakenteita tai muita ilmiöitä ei löytynyt. Työskentely- ja havainto-olosuhteet olivat hyvät mutta kirkkaana marraskuisena päivänä matalalta langennut voimakas auringonvalo vaikeutti valokuvaamista.

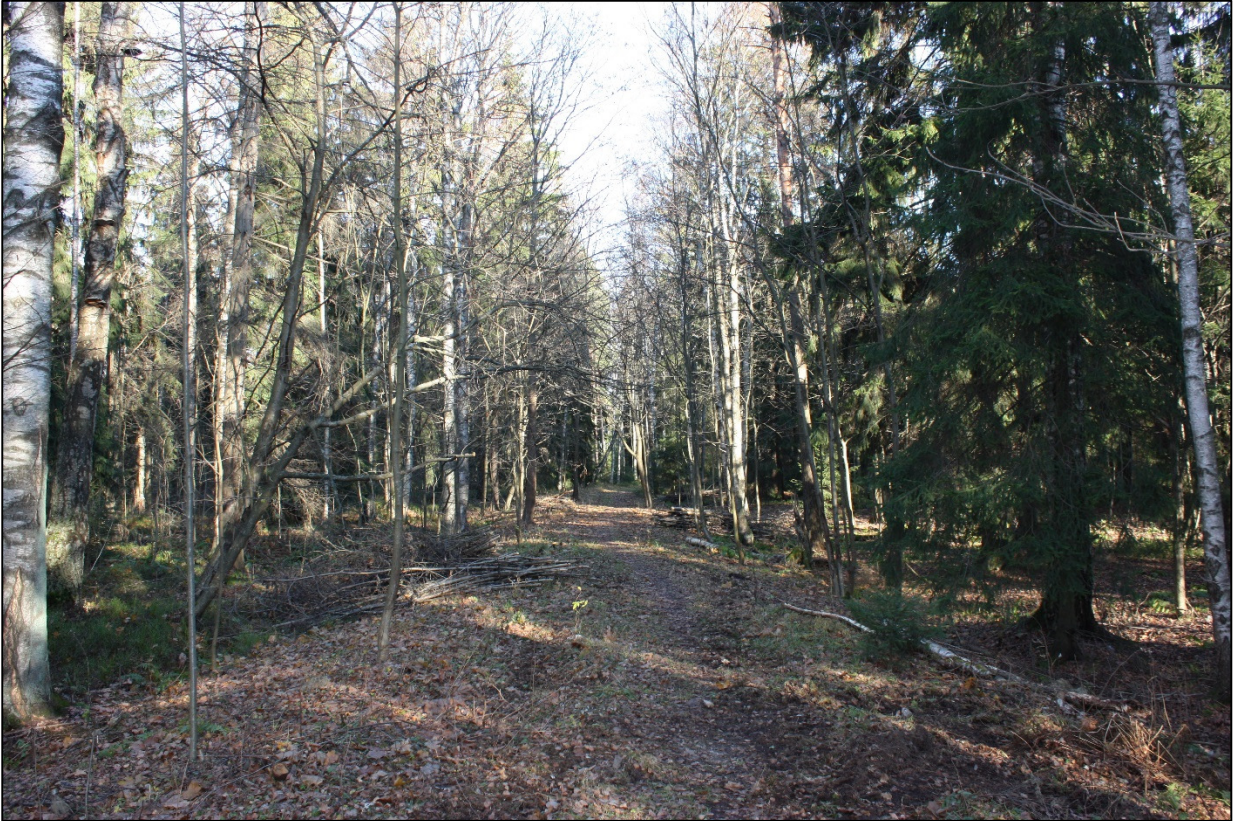
Kuva 6. Yhdystie kuvattuna lounaasta. Kuva: John Lagerstedt. Museovirasto, 2015. AKDG4597:5.

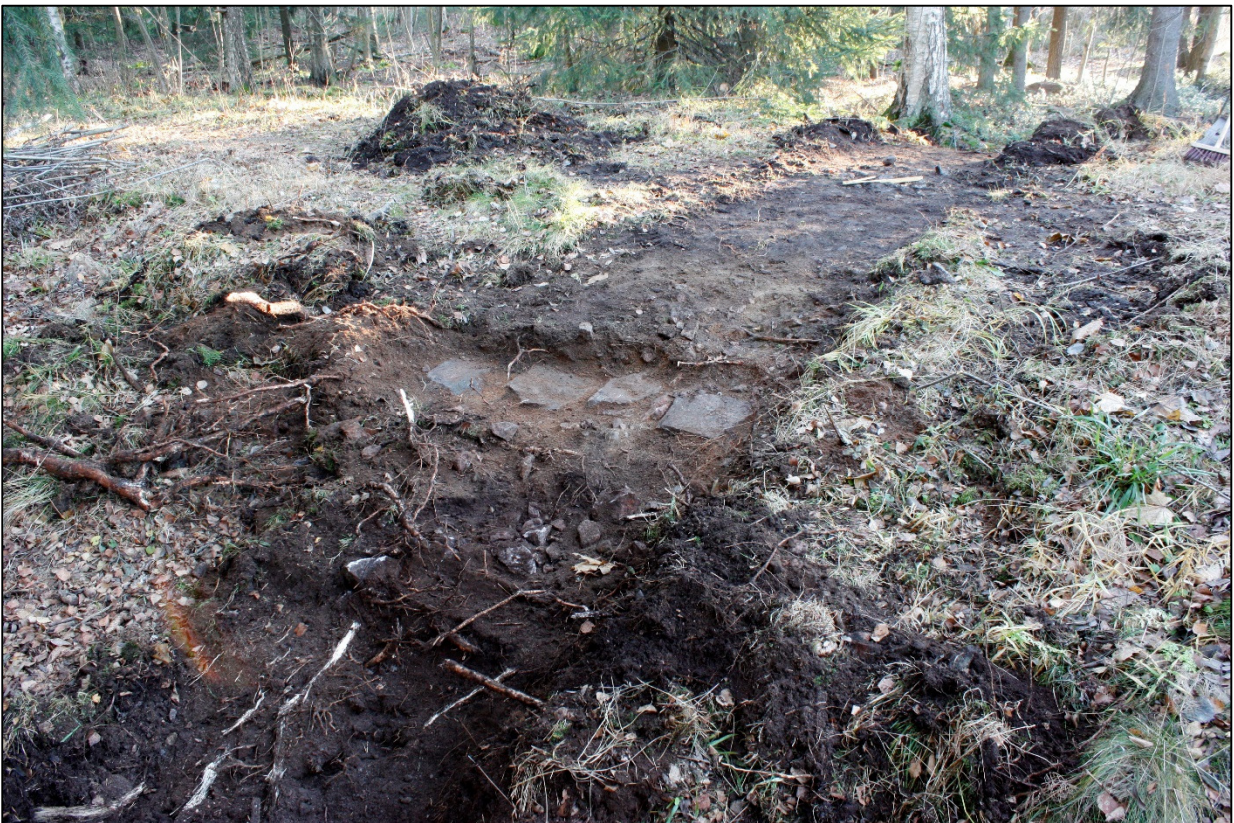
Kuva 7 Tien kookkaammat reunakivet on puhdistettu näkyviin. Kuva: John Lagerstedt. Museovirasto, 2015. AKDG4597:1.

Koeojan profiilista havaittiin että tie oli perustettu soiseen maastoon saven sekaiselle turvemaalle, jonka päälle oli kasattu hiekkapenkere, jonka leveys oli 6 m ja korkeus 40–50 cm. Pengerryksen pohja koostui kellanruskeasta hiekasta, jota oli noin 25–40 cm vahvuudelta. Tämän päällä oli 5–25 cm paksu ruskea asennushiekka, jonka päällä oli kerros lohkottuja kiviä. Kivien koko oli keskimäärin 15 x 15 x 15 cm. Lohkottujen kivien päälle oli levitetty 7–8 cm vahvuinen makadamikerros, jonka kiviaineksen raekoko oli keskimäärin 6 x 6 x 6 – 8 x 8 x 8 cm. Sepellyksen sidemaana oli vaaleaa hiekkaa. Tien kummallekin reunalle oli asetettu riviin kookkaampia, keskimäärin 30 x 30 x 40 cm kokoisia kiviä. Kaikkiaan tien kivetyn osuuden leveys oli 5,7 m.

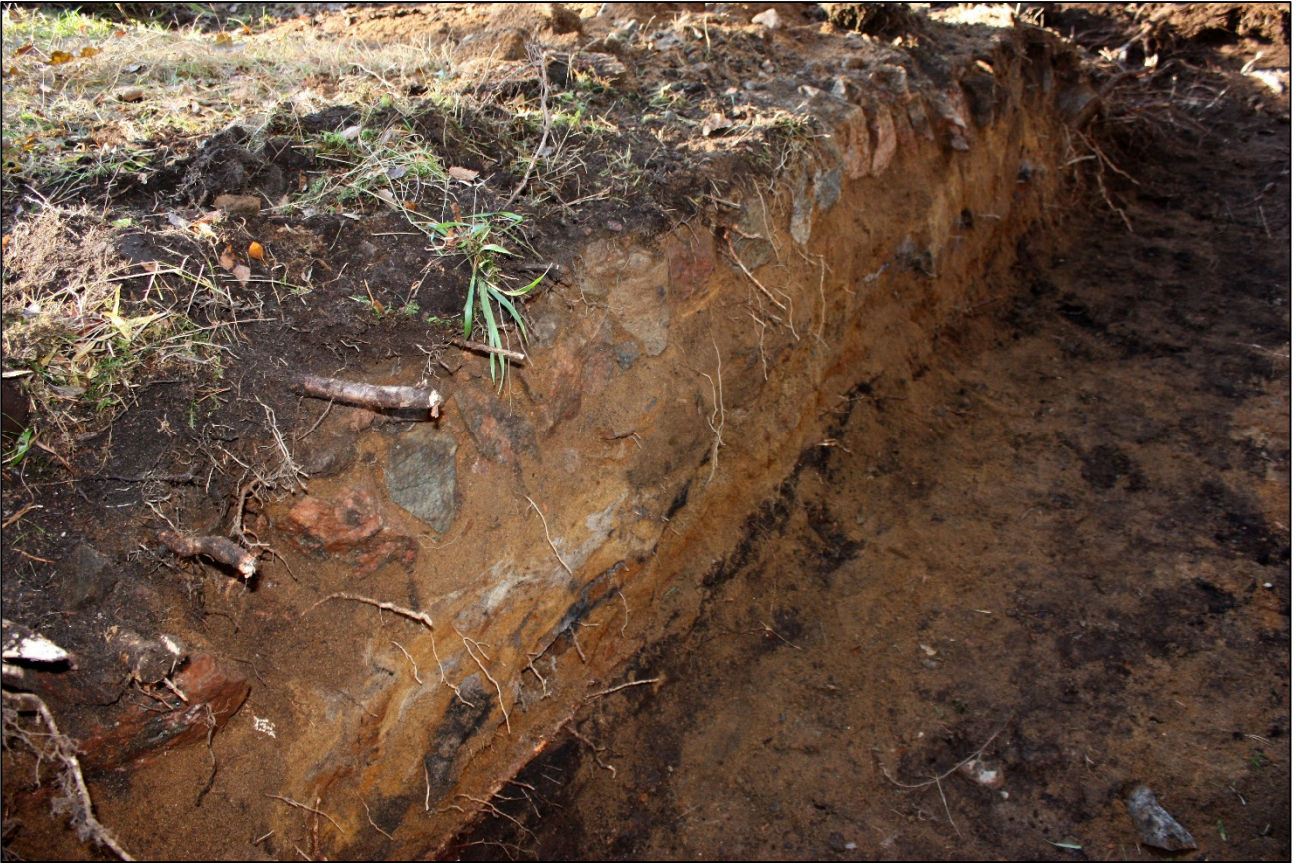
Kuva 8. Koeojan profiili. Kuvattu idästä. Kuva: John Lagerstedt. Museovirasto, 2015. AKDG4597:3.

Tien poikkileikkauksen profiili oli aavistuksen verran kupera siten, että tien keskikohta oli reunoja noin 20 cm korkeammalla. Keskikohdan korotuksella on tien pinnan poikkileikkauksen profiiliin saatu 4–5 asteen kallistus, jolla sadevesi on voitu johtaa tien pinnalta pois.

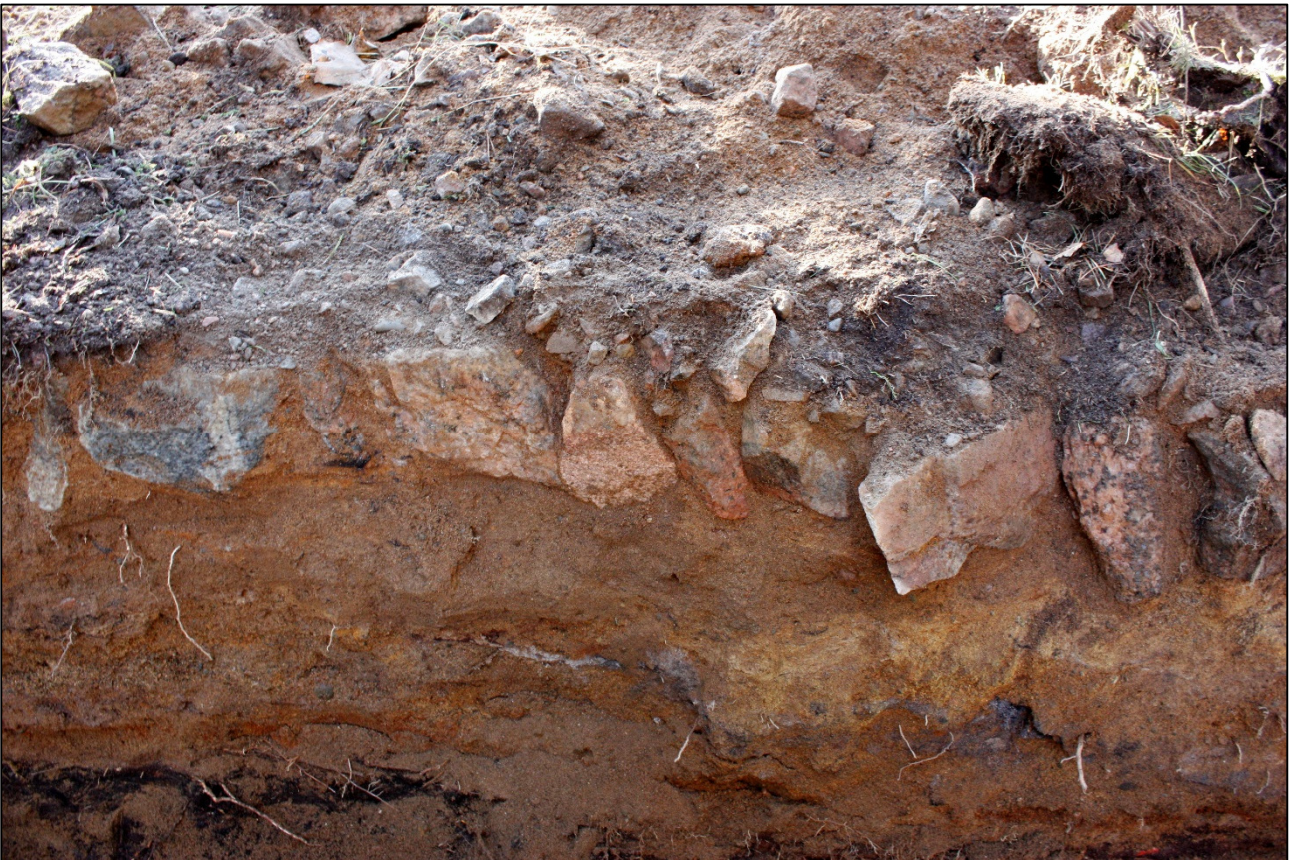
Kuva 9 Kuva 10. Yksityiskohta tien pinnan rakenteesta koeojan profiilissa. Kuvattu koillisesta. Kuva: John Lagerstedt. Museovirasto, 2015. AKDG4597:2.
