# Virrat Marttinsulaari muinaisjäännösinventointi 2015

Teemu Tiainen

Tilaja: Virtain kaupunki

## Perustiedot

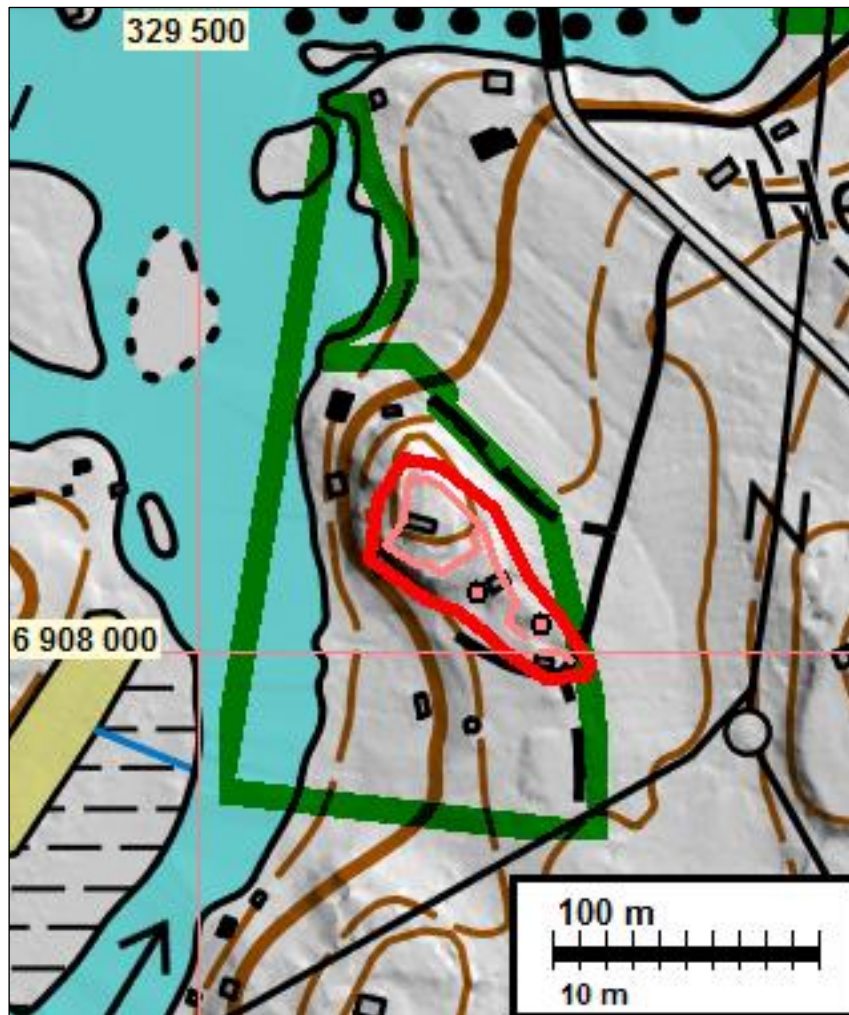
Marttisensaaren varustukset alue 4 muodostuu noin 160 metriä pitkistä taisteluhaudasta (leveys 0,6-2,1 m ja syvyys 0,6-1,4 m) sekä viidestä tuliasemasta/pesäkkeestä ja yhdestä suojahuoneesta. Näiden lisäksi taisteluhaudan kaakkoispuolella on kaksi noin 1,5 x 3 metrin sekä yksi noin 3 x 8 metrin kokoinen kaivanto (kohteet 9-11 Adelin kartalla). Taisteluhauta kiertää mäen laen kokonaisuudessaan ja jatkuu mäen itälaidalta kaakkoon noin 50 metriä. Suojahuone on mäen laella (taisteluhaudan sulkema alue) sijaitseva noin 7 x 6 m kokoinen suorakulmainen kaivanto. Syvyyttä suojahuoneella on yli kolme metriä. Tuliasemat sijaitsevat taisteluhaudan kulmissa. Puolustusvarustuksia on paikoitellen louhittu kallioon ja ne muodostavat kokonaisuutena hyväkuntoisen ja helposti ymmärrettävän kohteen. Varustusten kunnossa ei ole tapahtunut muutoksia vuoden 2002 kartoituksen jälkeen, ainoastaan sen kaakkoislaidan kaivantoihin on kertynyt roskaa. Kohdetta kutsutaan v. 2002 kartoituksen mukaisesti nimellä Marttisensaaren varustukset alue 4. Kohde on kiinteä muinaisjäännös.

Eteläisempi inventointialue on rajattu vihreällä viivalla, muinaisjäännösalue punaisella. Vaalean punainen viiva ja pisteet osoittavat muinaisjäännösalueella sijaitsevan juoksuhaudan sekä kuopat.

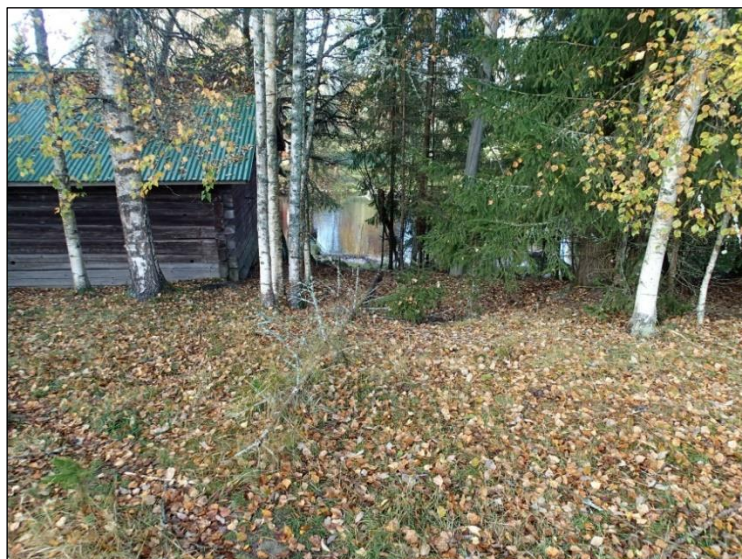
Mahdollinen vanhan tielinjan mutkan paikka lampolan luoteispuolella. Länteen.

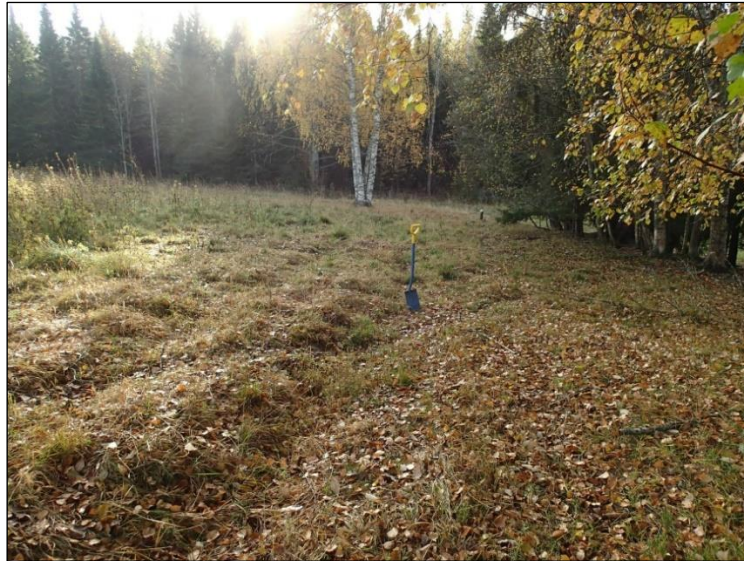
Mahdollinen vanha tie kulkee kuvaussuunnan suuntaisesti kohti lapiota. Etelään.

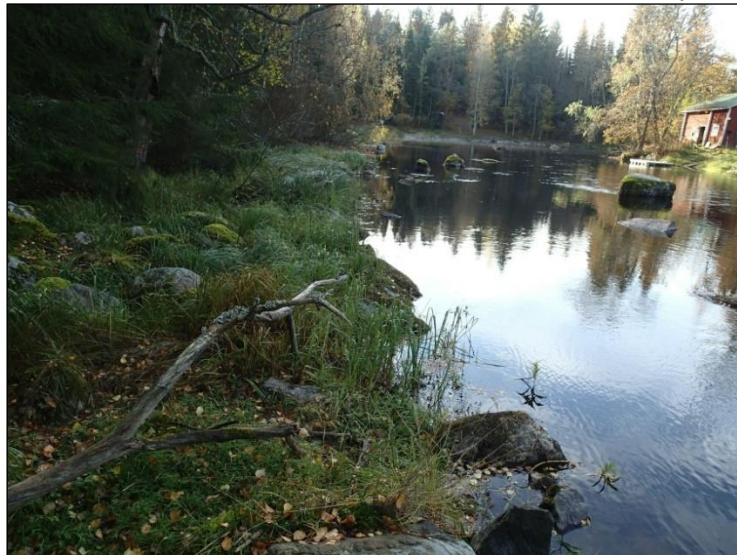
Herraskosken rantaa etelään. Loivapiirteiseltä ja kivikkoiselta rannalta ei havaittu merkkejä vanhasta sillasta.

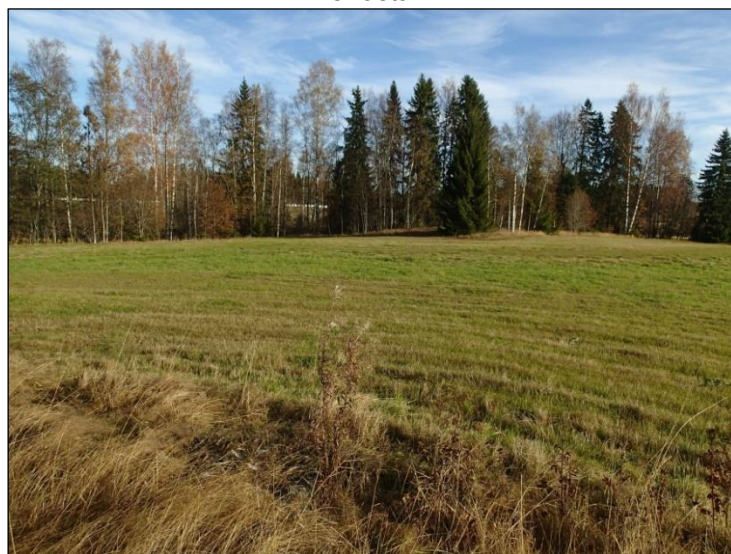
Ylä-Herrasen peltoa koilliseen. Venäläisten voimaryhmittymä on todennäköisesti sijainnut kuusikossa, josta jääkäriketju on jatkunut kohti kuvaajaa.

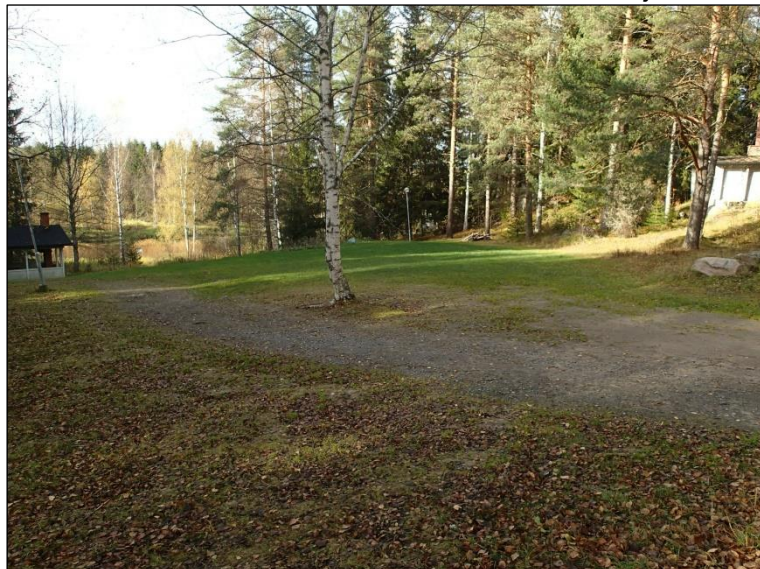
Eteläisemmän inventointialueen eteläosaa. Puolustusvarustukset sijaitsevat hoidetun pihan takana olevalla metsäisellä mäellä. Luoteeseen.

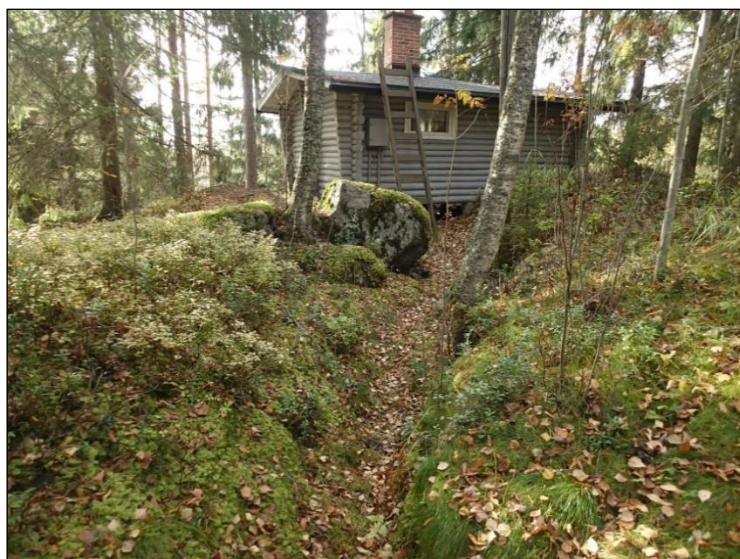
Kesäasunto on rakennettu taistelukaivannon päälle. Lounaaseen.

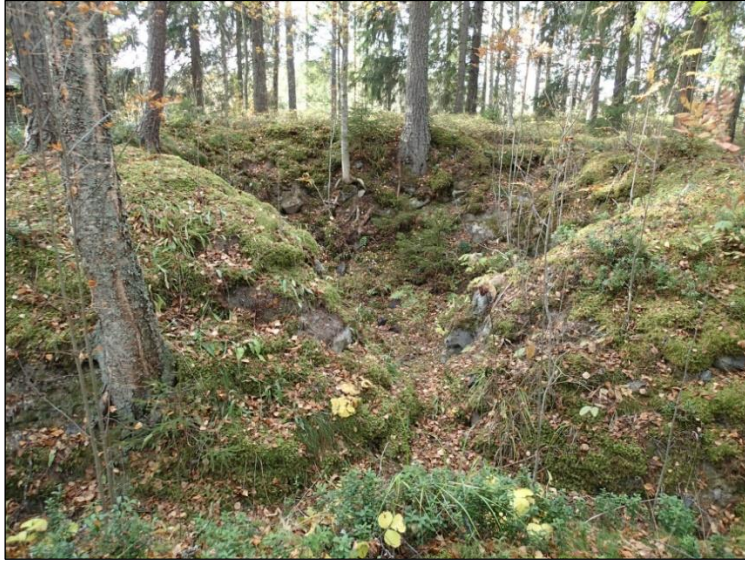
Juoksuhautojen keskellä oleva korsukuoppa. Länteen.
