PORRASKÄYTTÄVÄ 25a - 25b

Valdemar Melanko
14.6. - 18.6. 1967

Porraskäytävä 25 a - 25 b

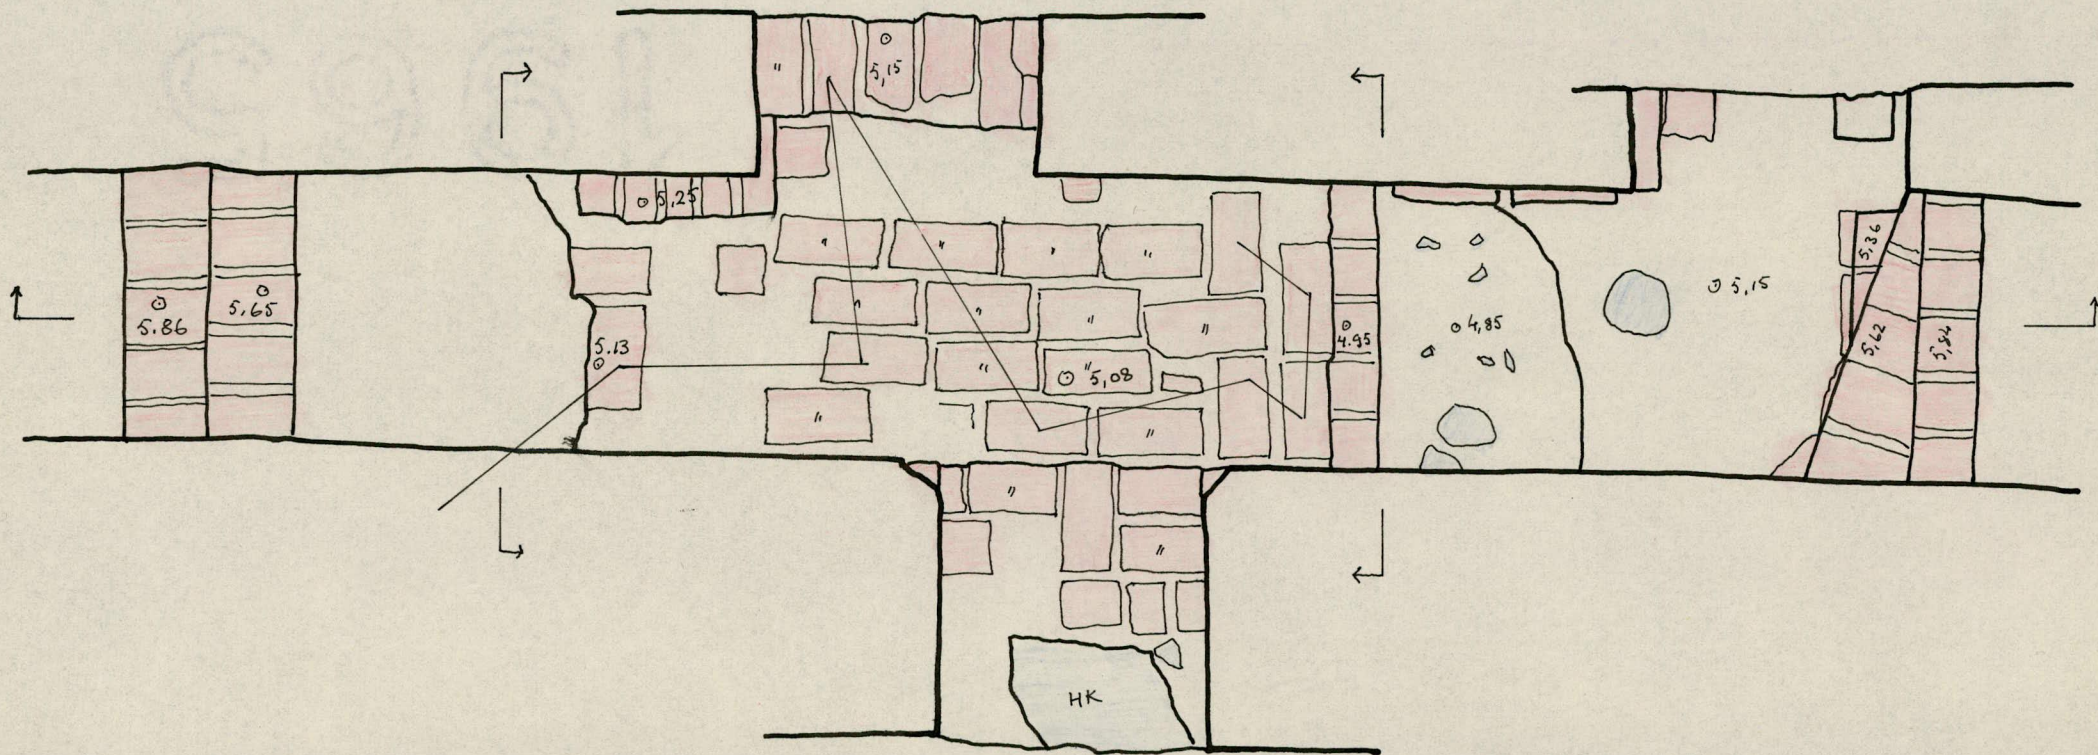
Piirros 1

Käytävän pohja portaiden 25 a alapäässä muurattu epäsäännöllisistä harmaakivistä ja tiilen kappaleista. Laastina on käytetty varsin karkearakeista hiekkalaastia, joka on kovettunutta. Lattiataso on portaiden rakentamisvaiheessa ollut luultavasti korkeammalla, mistä on osoituksena lounaisseinämässä tasossa +5,35 oleva horisontaalinen muuraussauma; muurilaasti on sauman alaosassa hieman ulospäin työntyvää ikään kuin se olisi myötäillyt lattiapintaa. Välittömästi portaiden 25 a alla on kahden tiilikerroksen paksuinen uloke (1), joka ulottuu tasolle +5,35; mahdollisesti osa entistä lattiapintaa tai erillistä porrasta. Sisäpihalle johtavan oviaukon kaakkoisessa alakulmassa on ollut erillinen tiilipaikka (2), joka ei ole ollut sidottuna muuriin ja on sen tähden lähtenyt irti. Oviaukon luoteisosassa ja porraskäytävän koillisseinässä

tasossa +5,25 on kolme seinästä ulos työntyvää tiiltä (3). Oviaukon reunoissa olevien tiilien sivussa olevasta laastista päätellen oviaukon pohja on mahdollisesti ollut tasossa +5,36. Tasossa +5,15 oviaukon luoteiskulmassa löydettiin mustaksi rautatiileksi palanut tiili (4).

Porraskäytävän koillisseinämässä huoneeseen 26 johtavan oven alakulmassa tasossa +5,25 työntyy seinästä viisi pituussuuntaan lappeelleen muurattua tiiltä (10). Näiden tiilien päältä alkaa välittömästi uusi korjausmuuraus.

Porraskäytävän pohja huoneisiin 24 ja 24 a johtavan oven kohdalla on muurattu harmaakivistä (11).

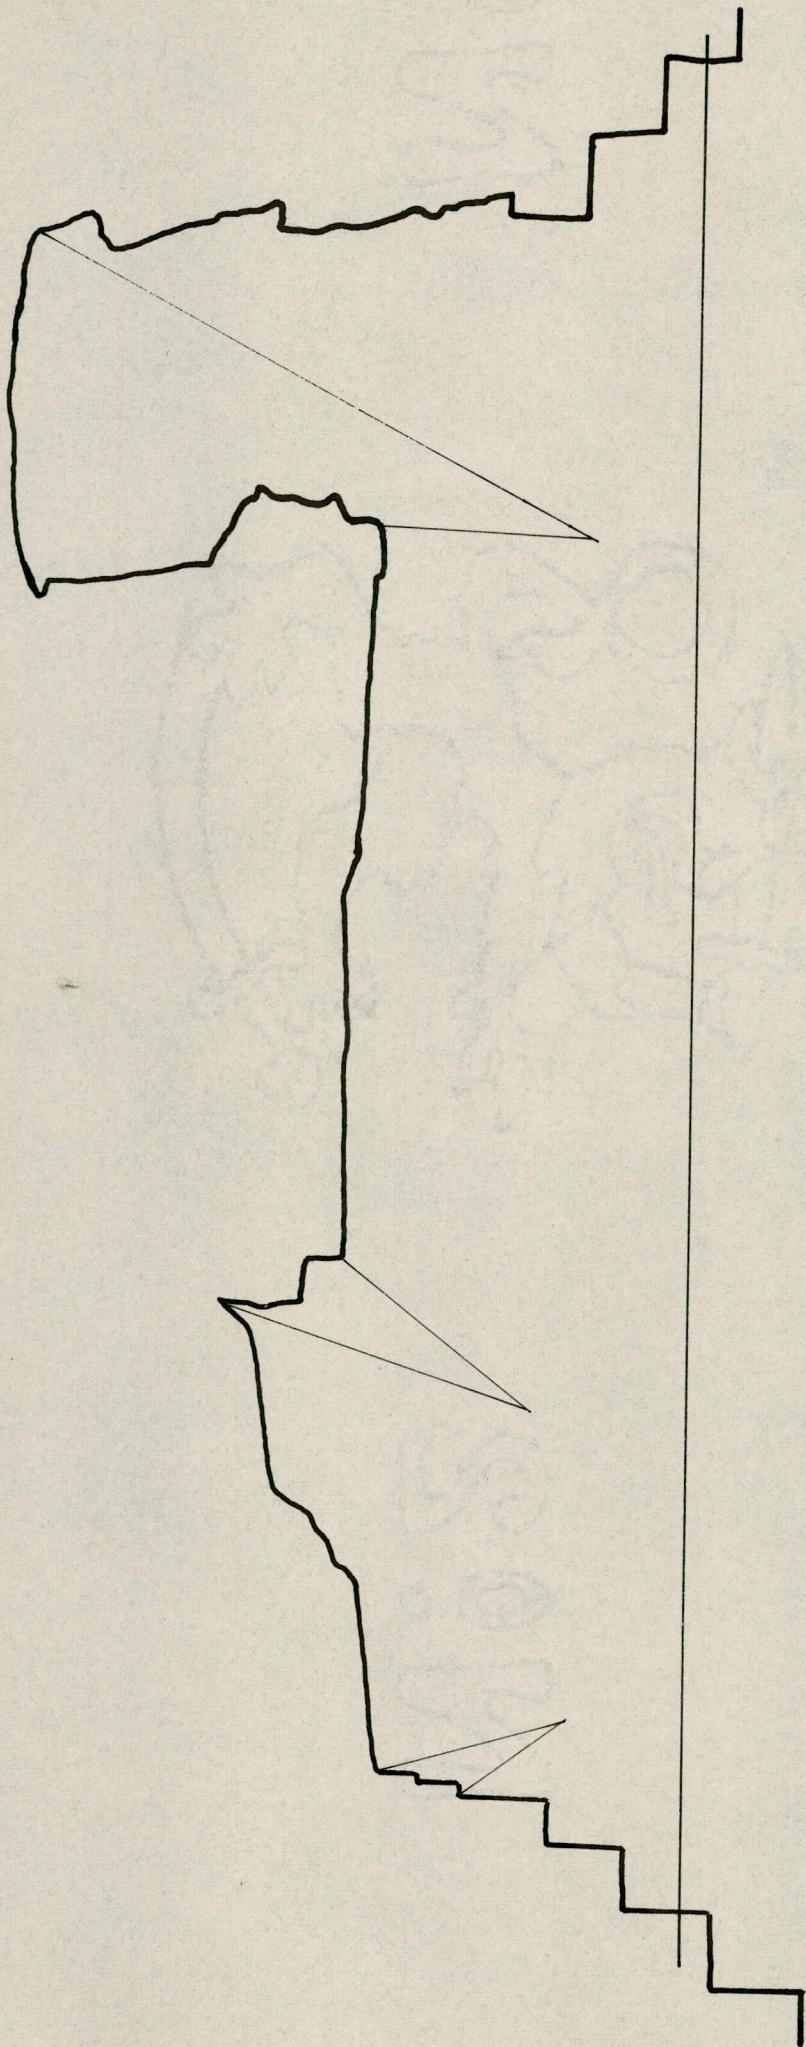
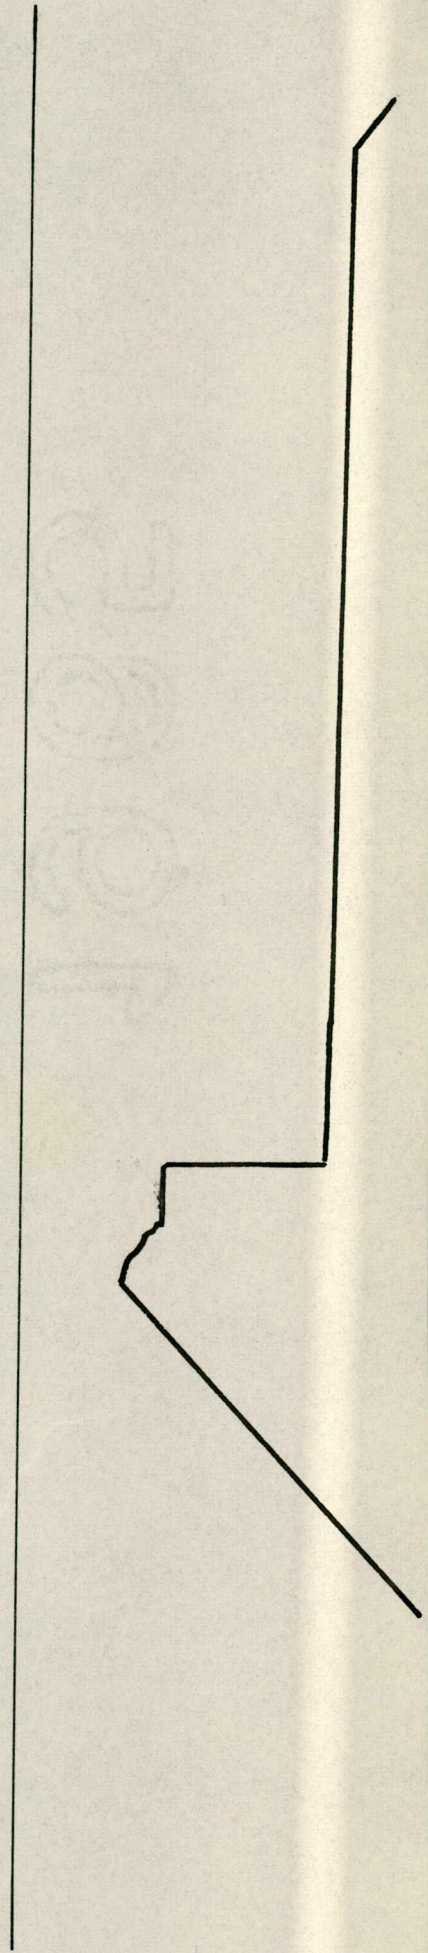
- Piirros 2 ja 3 Leikkauksen A-A₁ kohdalla pohja ulottuu tasolle +4,85. Tällä kohdalla (5) on porrasmainen porraskäytävän seinien läpi jatkuva poikkimuuri, johon harmaakivistä ja tiilenpalasista muurattu pohjaosa päättyy. Tässä kohdassa käytävän koillis- ja lounaisseinässä on vertikaalinen muuraussauma (6), joka ulottuu kattoon asti. Porraskäytävän keskiosassa on pohja tasossa +5,08. Pohja on muurattu vaaleista tiilistä hiekkalaastilla, joka on jauhomaista. Tiilien päällä on kovettunutta, väriltään kellertävää laastia, jossa on hienoja kalkkihitusia.

- Piirros 1, 2 Porraskäytävästä huoneeseen 26 johtavan oviaukon alla yhden tiilikerroksen päässä käytävän pohjasta tasossa +5,00 on jyrkevä parru, (8), jonka mitat ovat 177,5 x 26,5 x 22,3 cm.

- Piirros 2 ja 7 Lämpökanavaa varten tehty kaivanto ulottuu tasolle +4,10 saakka. Leikkauksen B-B₁ kohdalla porraskäytävän pohjan tiilien alapinta on tasossa +4,95 (kaksi tiilikerrosta limittäin). Tiilien alla on epäsäännöllisistä harmaakivistä ja tiilenkappaleista kellertävällä laastilla muurattu muuriosa. Laastissa on karkeita kalkkijyviä.

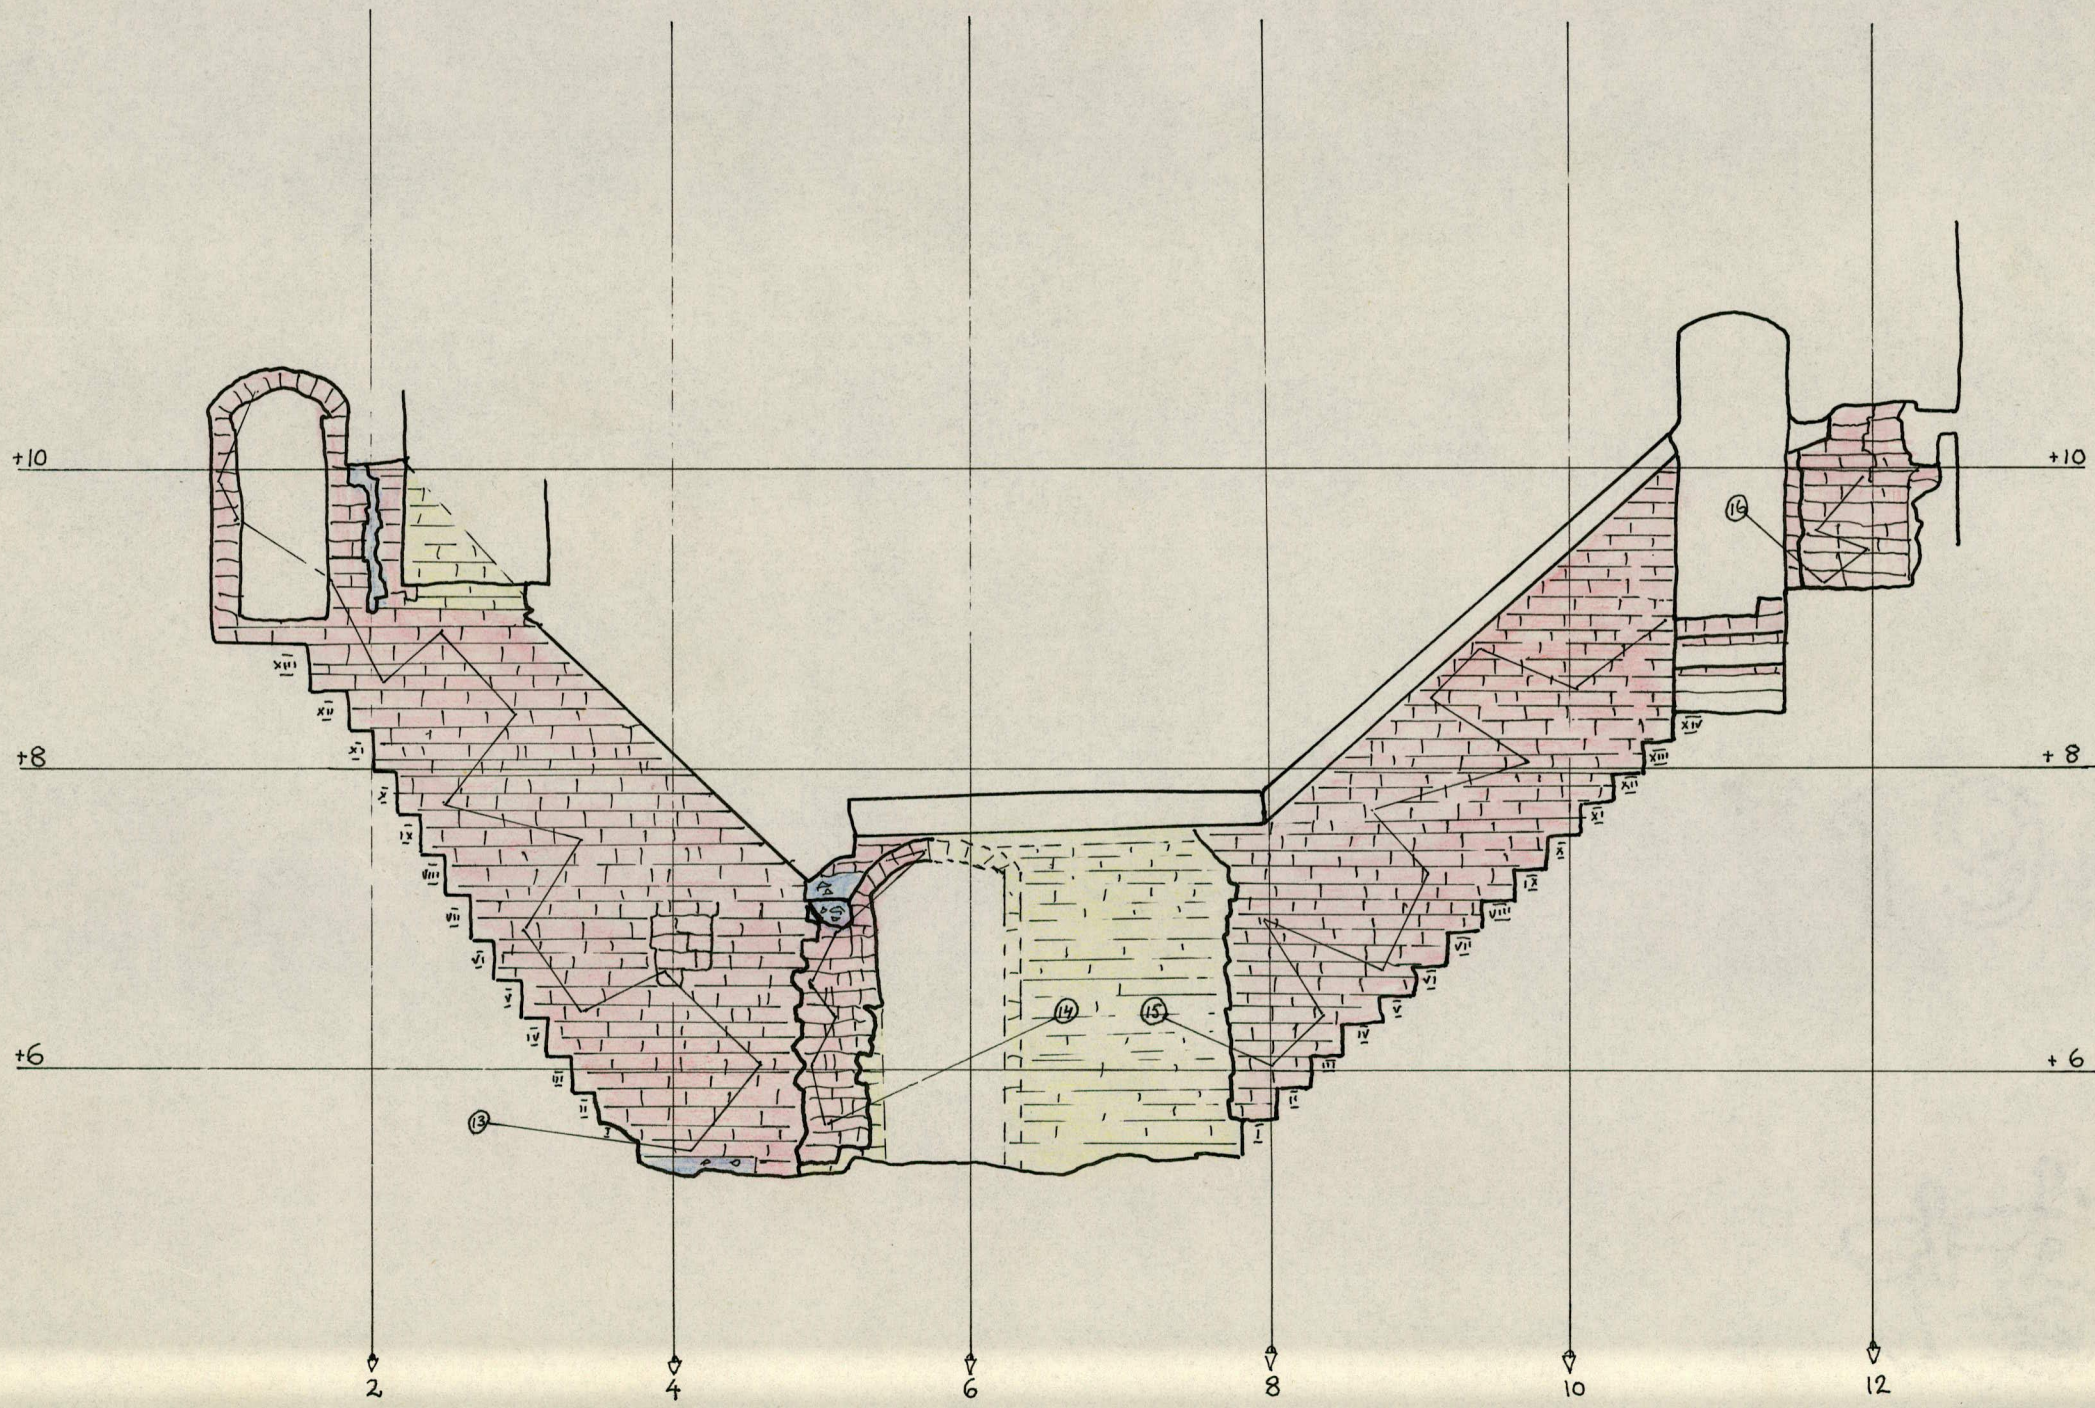
Piirros 4

Porraskäytävän yläosa huoneeseen 32 johtavan oven kohdalla luotien 1-3 välillä tasosta +9,0 kattoon asti on rekonstruoitu. Tason

+9,0 alapuolella luotien 1-5 välissä käytävän lounaisseinä on muurattu vaaleista tiilistä vaalealla, hienorakeisella, pieniä kalkkihitusia sisältävällä laastilla. Muuraus on suoritettu hyvin huolellisesti. Luodin 4 kohdalla tasossa 6,85 on seinässä ollut muurin läpi ulottuva neliskulmainen aukko (45 x 40 cm), joka on muurattu umpeen vaaleilla tiilillä valkoista kalkkipitoista laastia käyttäen (17). Luodin 5 kohdalla on seinässä vertikaalinen muuraus-
 raja (6), joka ulottuu kattoon asti. Muuraussauaman ja huoneisiin 24 ja 24 a johtavan oviaukon välissä on muuraus huolimattomampaa. Ovikaarta ei ole limitetty seinään (18). Tason +7,0 kohdalla on seinässä tästä paikasta puretun tulpan jälki (19). Ovikaaren puolivälistä portaiden 25 b alkuun on seinä rekonstruoitua uutta muurausta. Portaiden 25 b yläpuolella oleva seinänosa on muurattu huolellisesti kuten luotien 1-5 välinen seinänosa.

Piirros 4(14) Tiilet: ? x 13,5 x 9,0 cm
 ? x 13,5 x 9,0 cm
 28,0 x ? x 9,5 cm
 28,0 x ? x 9,0 cm
 ? x 14,0 x 9,5 cm
 29,0 x 14,0 x 10,0 cm
 ? x 14,0 x 9,0 cm

Piirros 4(15) Tiilet: 28,5 x ? x 9,0 cm
 ? x 13,0 x 9,5 cm
 ? x 13,0 x 9,0 cm
 29,0 x ? x 8,5 cm
 ? x 13,0 x 10,0 cm
 28,0 x ? x 10,0 cm
 29,0 x ? x 9,5 cm
 27,5 x ? x 9,0 cm
 ? x 13,0 x 9,0 cm
 28,0 x ? x 9,5 cm
 27,5 x 13,5 x 8,5 cm

Piirros 4(6) Tiilet: 29,0 x ? x 9,0 cm
 28,5 x ? x 10,0 cm
 17,0 x ? x 10,0 cm
 28,0 x ? x 9,5 cm

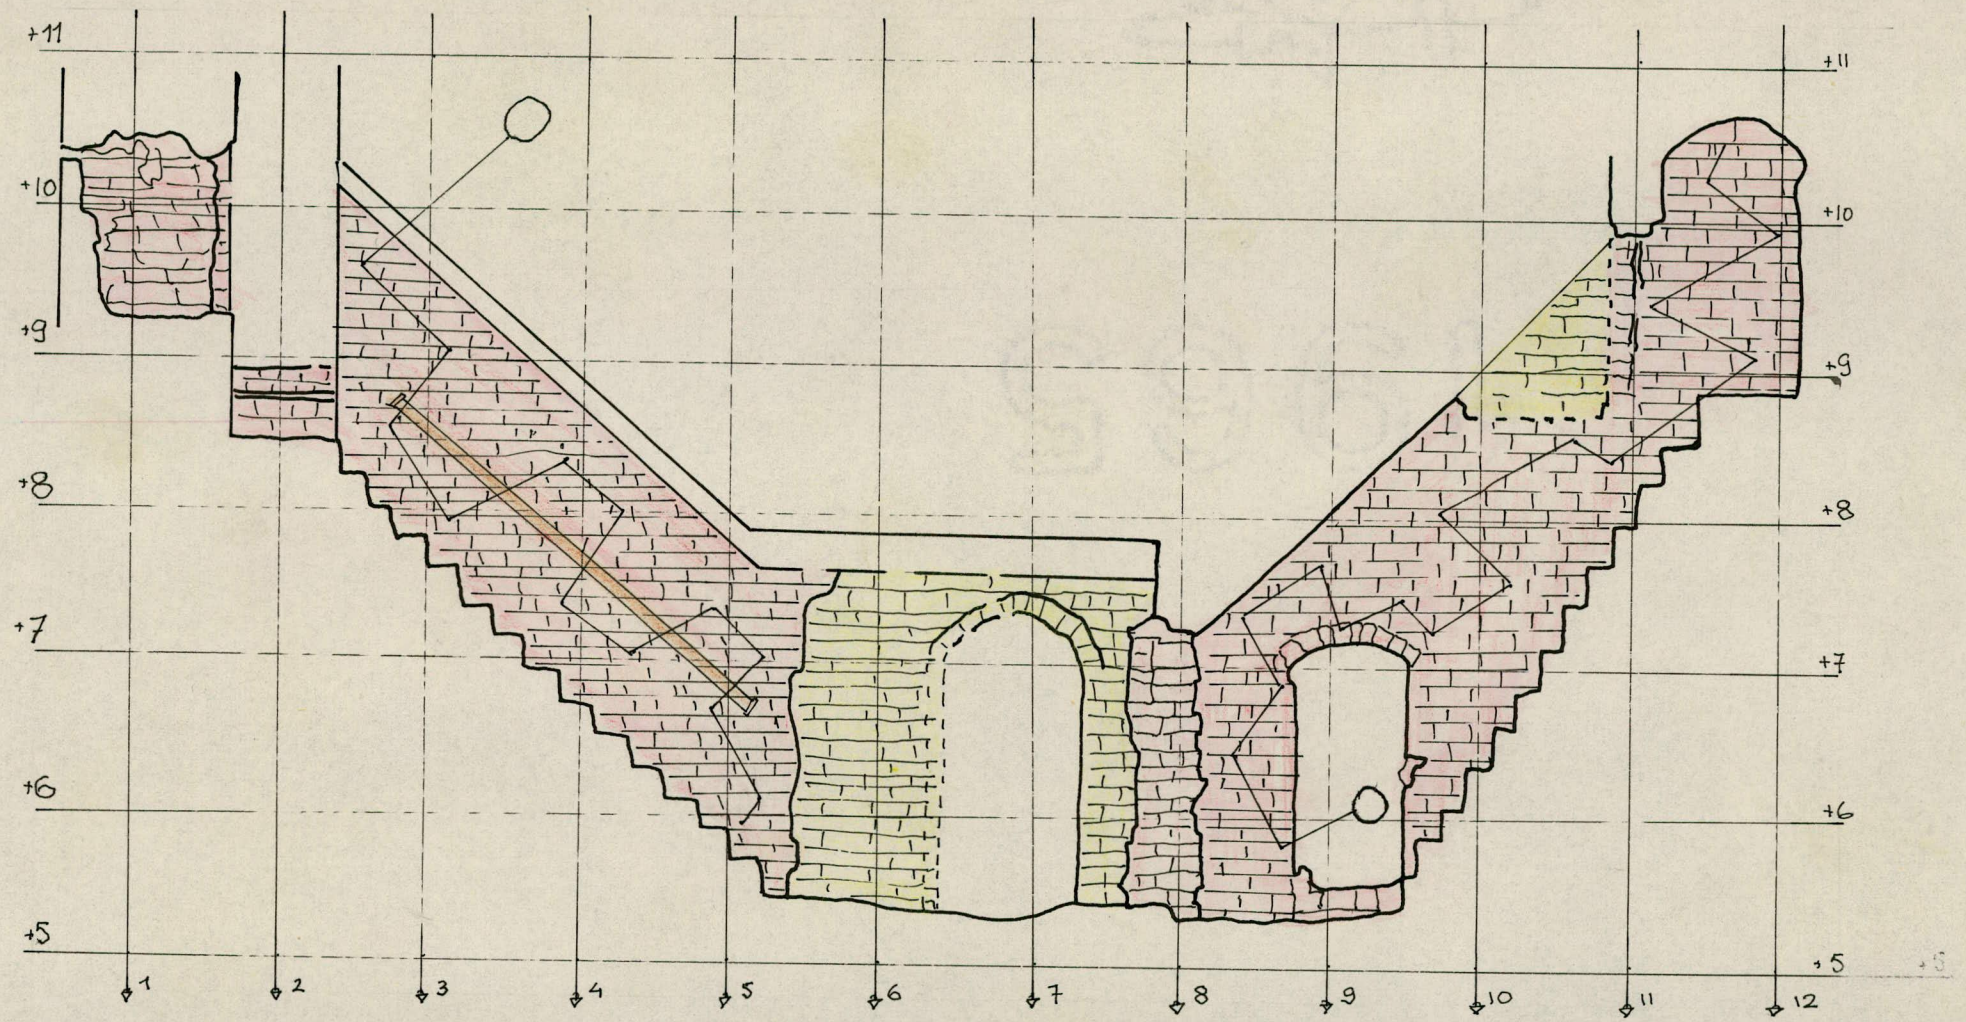
Piirros 5

Luotien 10-11 välillä tasosta +8,35 kattoon asti on seinä rekonstruoitua uutta muurausta. Tason +8,35 alapuolella luotien 8-12 välissä käytävän koillisseinä on muurattu vaaleista tiilistä vaalealla, hienorakeisella, pieniä kalkkihitusia sisältävällä laastilla. Muuraus on erittäin huolellista. Luodin 8 kohdalla on seinässä vertikaalinen muuraussauma (20), joka ulottuu kattoon asti. Muuraussauman ja huoneeseen 26 johtavan oven kummallakin puolella olevan rekonstruoidun tiiliseinän välissä on huolimattomasti muurattu muurinosa (21). Portaiden 25 a yläpuolella seinänosa on muurattu huolellisesti. Seinässä on kahteen rautarenkaaseen kiinnitetty ohut käsipuu (22).

Piirros 5(23)

<u>Tiilet:</u>	28,5	x	13,0	x	9,5	cm
	29,0	x	?	x	9,5	cm
	28,5	x	14,0	x	10,0	cm
	28,5	x	?	x	9,0	cm
	27,5	x	?	x	9,0	cm
	28,5	x	13,5	x	9,5	cm
	14,5	x	?	x	10,0	cm
	29,0	x	13,5	x	10,0	cm
	?	x	14,0	x	9,0	cm
	28,0	x	?	x	9,5	cm
	28,5	x	?	x	9,5	cm
	28,0	x	?	x	9,5	cm
	28,0	x	?	x	10,0	cm
	?	x	14,0	x	9,0	cm
	28,5	x	?	x	9,5	cm
	28,5	x	?	x	9,5	cm
	?	x	14,5	x	9,5	cm

Piirros 5(24)

<u>Tiilet:</u>	28,5	x	13,5	x	9,0	cm
	?	x	13,5	x	9,5	cm
	29,0	x	?	x	9,5	cm
	?	x	13,0	x	8,5	cm
	28,0	x	?	x	9,5	cm
	?	x	13,0	x	8,5	cm
	29,0	x	?	x	8,5	cm
	?	x	13,5	x	8,5	cm
	?	x	13,0	x	9,0	cm

29,0 x ? x 9,5 cm
? x 13,5 x 9,5 cm
29,5 x ? x 9,5 cm
29,0 x ? x 9,5 cm
