## YLEISTÄ

C 28

Anne Karjalainen Helsingissä elokuun 20pnä, 1987

Kruunulinna Ehrensvärdin siipirakennusten maalaus - ja rappaustutkimus.

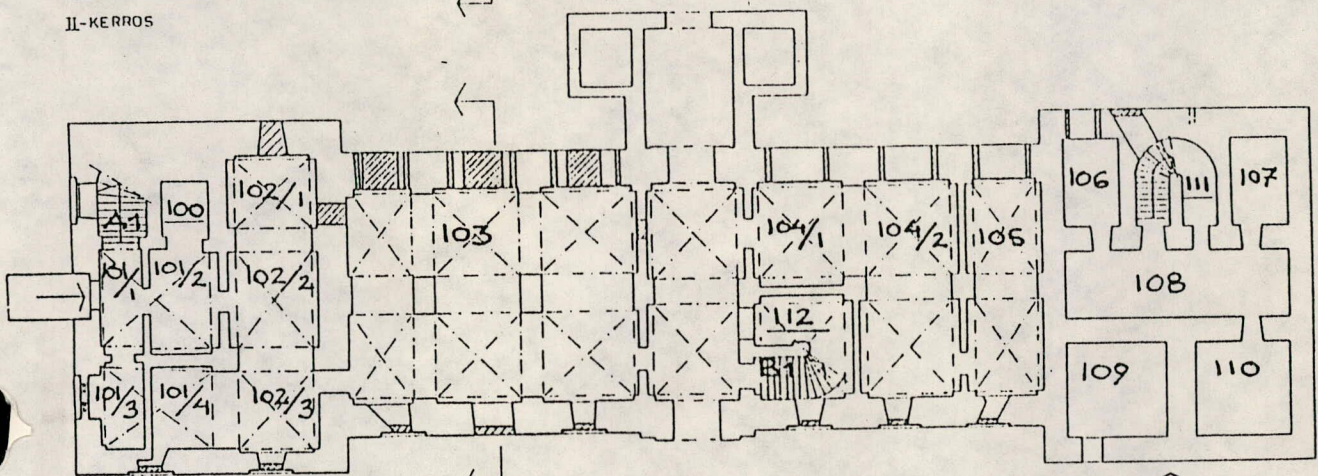
I-KERROS

HUONENUMEROINTI  
 PERUSTUU U-R. KAUPIN  
 KÄYTTÄMÄÄN NUMER.  
 "KRUUNUNLINNAN SIIPIRAK-  
 RAK.HIST. KATSAUS"  
 1983

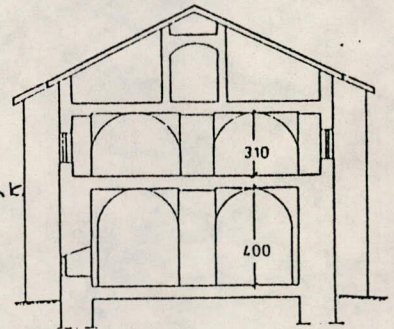
LEIKKAUS

1. Kruunulinna Ehrensvarðin läntisen puolibastionin jatkeena oleva siipi. Rakennettiin vuosina 1776–1786. Nelikerroksinen. Ylin kerros mansardi. Rakennus paloi Krimin sodassa 1855. Säilyneiden osien päälle rakennettiin tilapäinen vesikatto niin että 3. kerroksesta muodostui ullakkokerros. Ennen vuotta 1856 rakennettiin länsisivun keskelle lisärakennus.

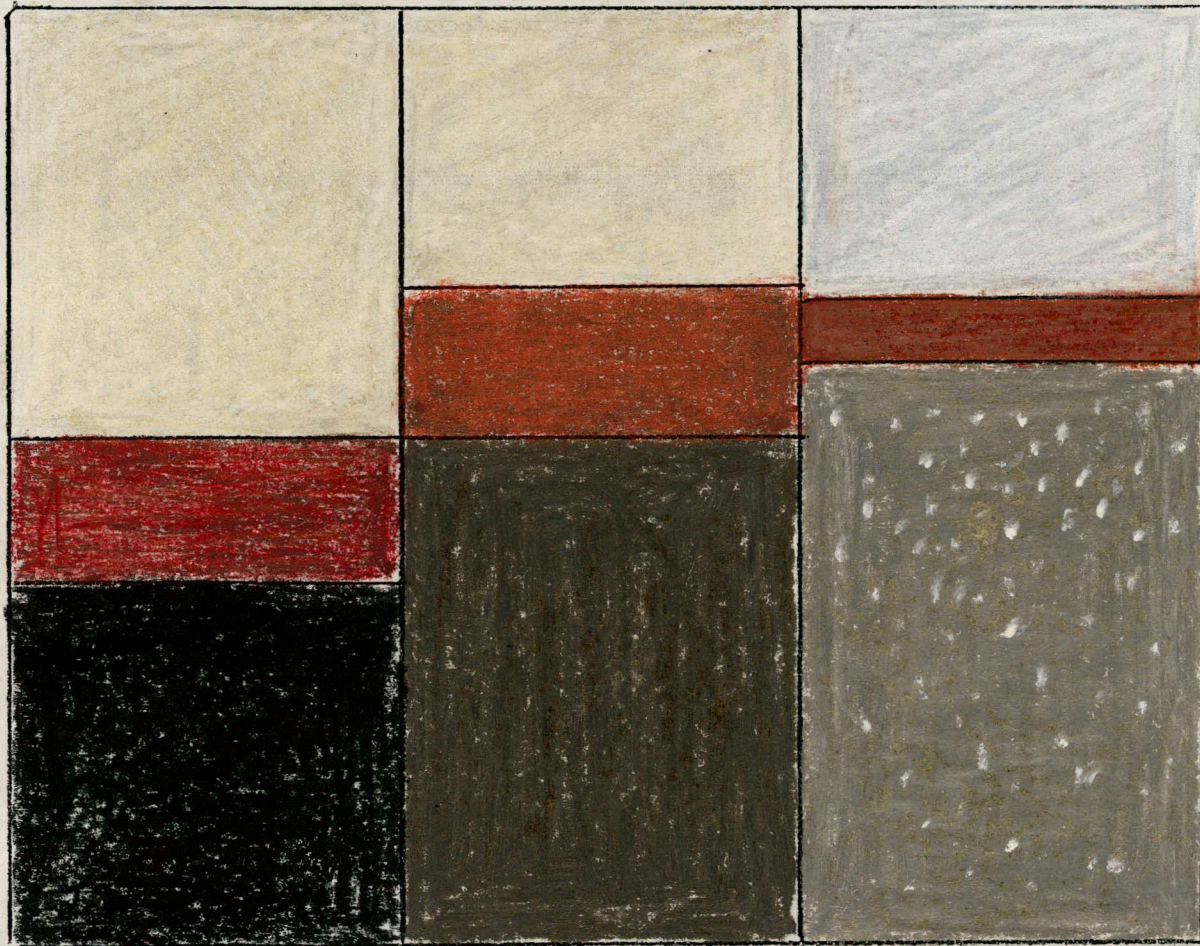
A-portaikko

(ylös käytävään tulevan  
oven vasemmalla puolella)

korkeus 740 mm  
tiilipermannosta

n. 1830-l.

n. 1840-l.

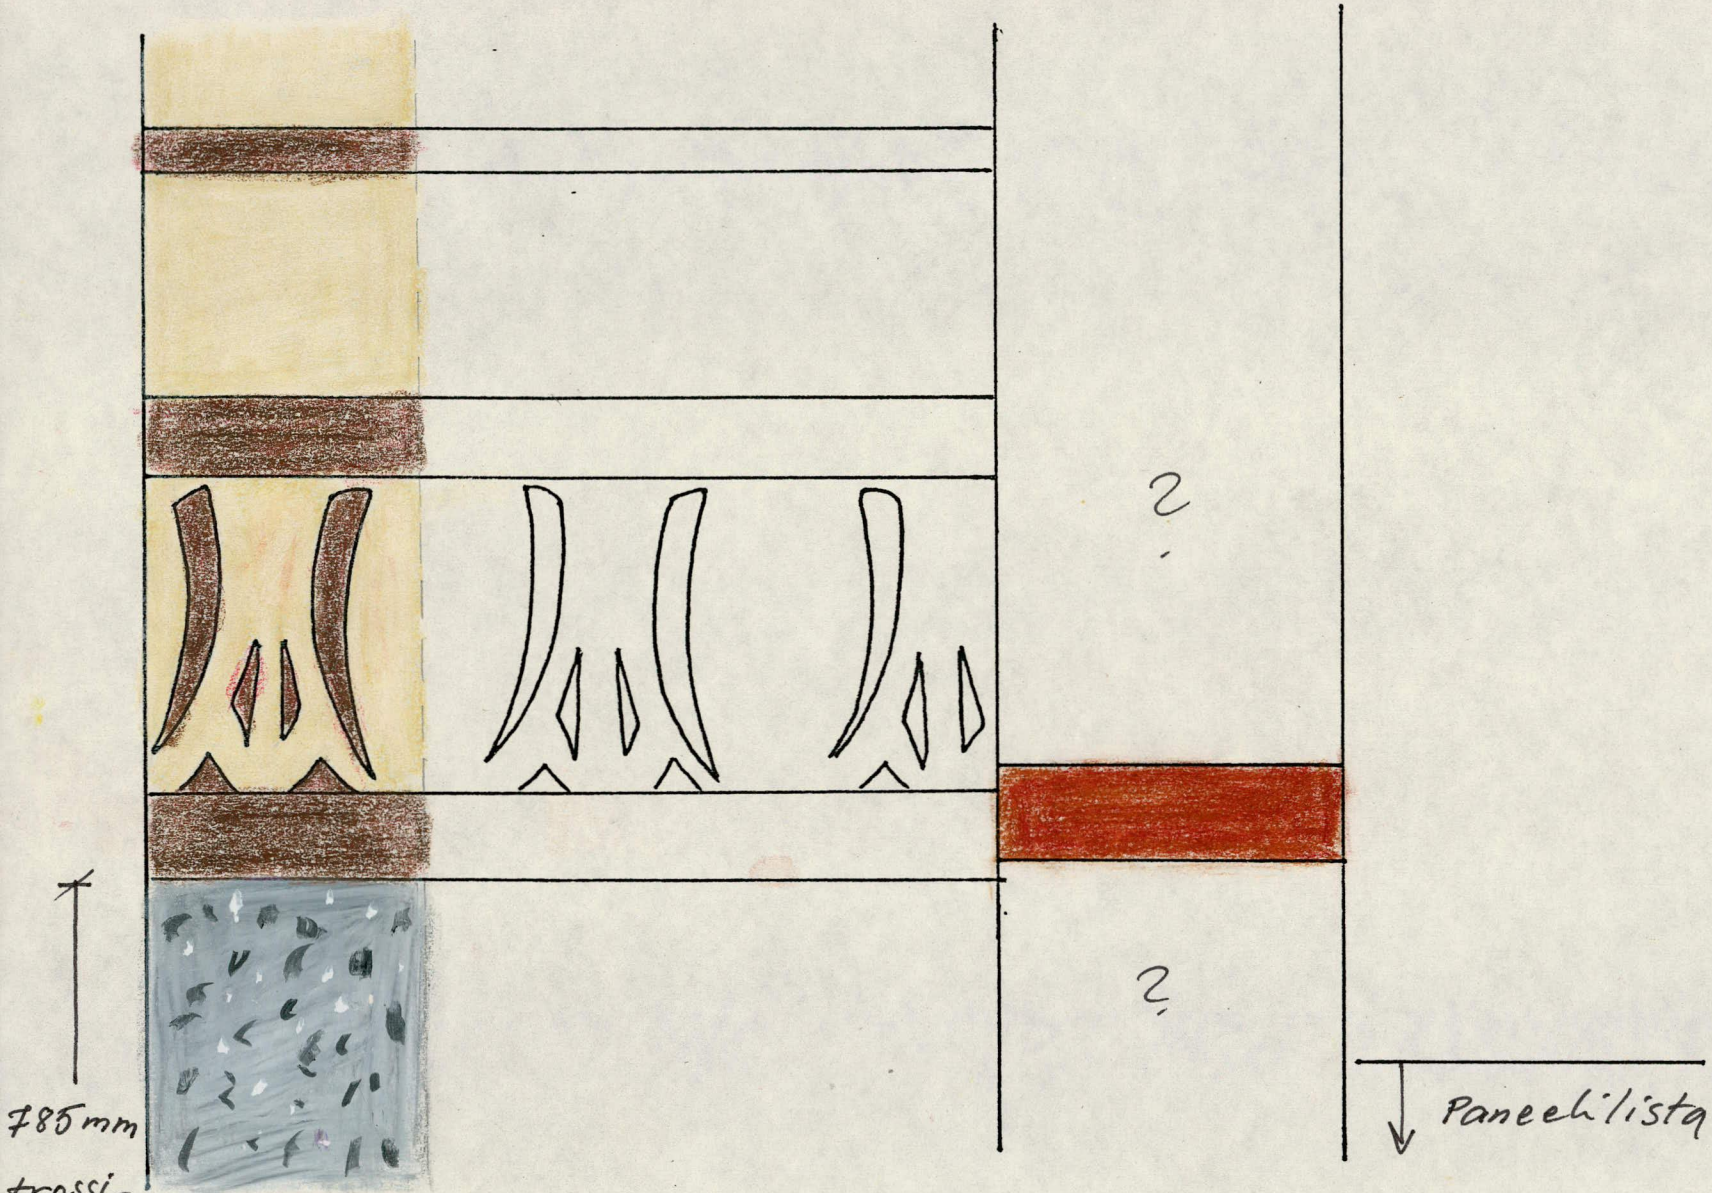
C 28  
Huone 302 D-seinä, oviaukon oikealta puolelta

Värikerros 4

Värikerros 5

Munalistaa jäljittelevää sablonakoristetta oli ainoastaan jäljellä  
Mittakaava 1:1 n. 150 mm A-D-seinässä.

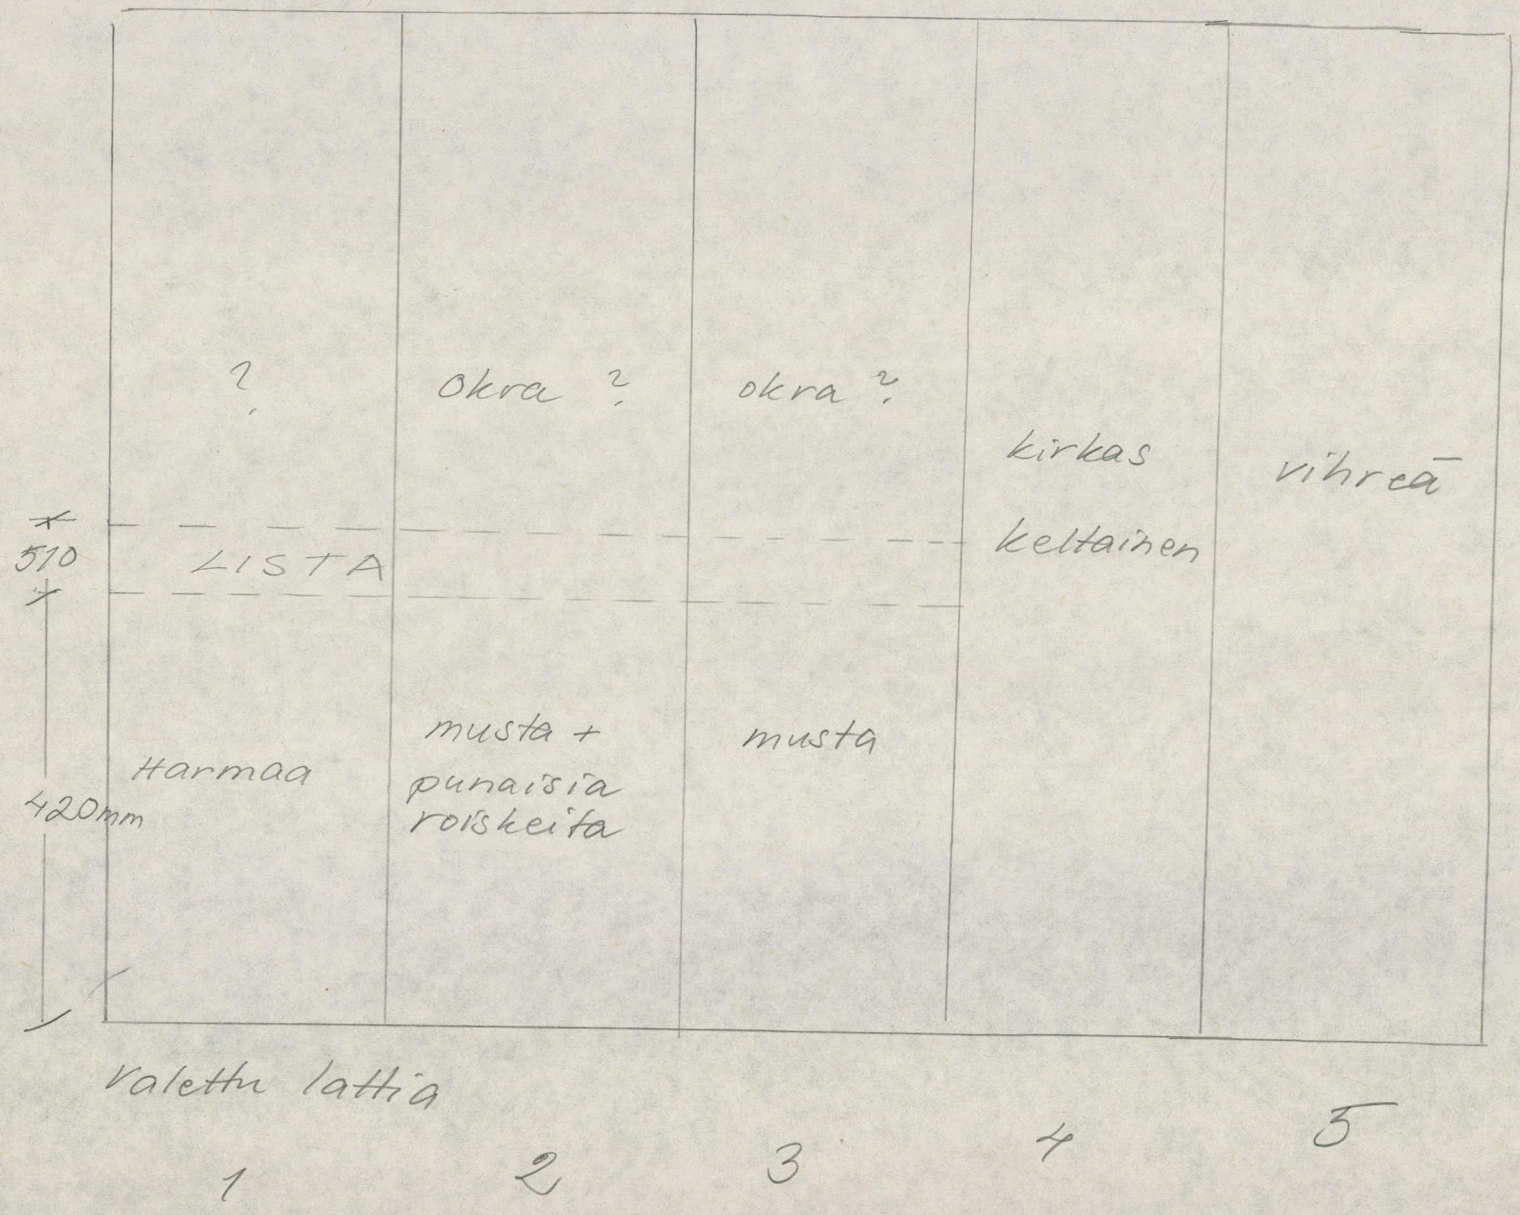
C28  
Huone 303

RAKENNUS <i>C 28</i>	HUONE <i>303</i>
KATTO <i>Osittain rikkoutunut koristeellisempi holkkalista.</i>	
SEINÄT	
LATTIA ja JALKALISTA <i>Valettu</i>	
IKKUNAT	
OVET	
UUNIT

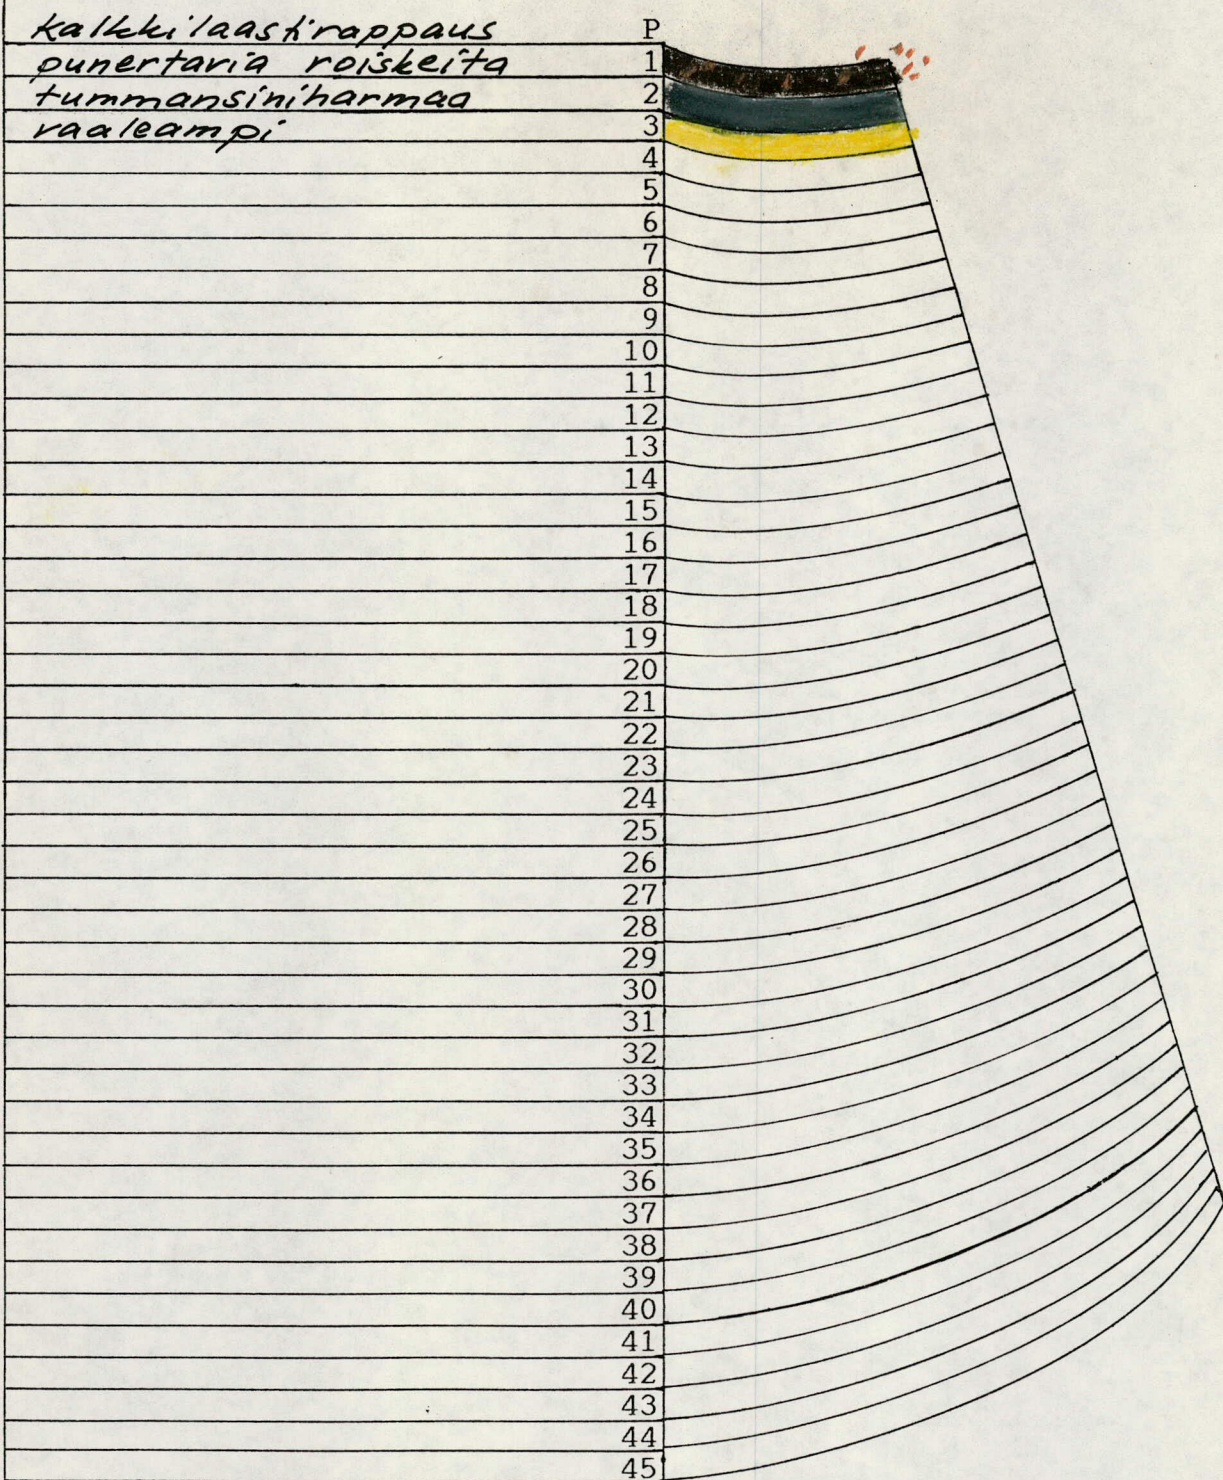
RAKENNUS  <p style="text-align: center;">C 28</p>	HUONE <i>Alapaneeli</i>  <p style="text-align: center;">303</p>	TEKIJÄ ja PÄIVÄMÄÄRÄ  <p style="text-align: center;">A.K</p>
---	--	--

*Valkoiset välikerrokset jätetty pois haitarista.*

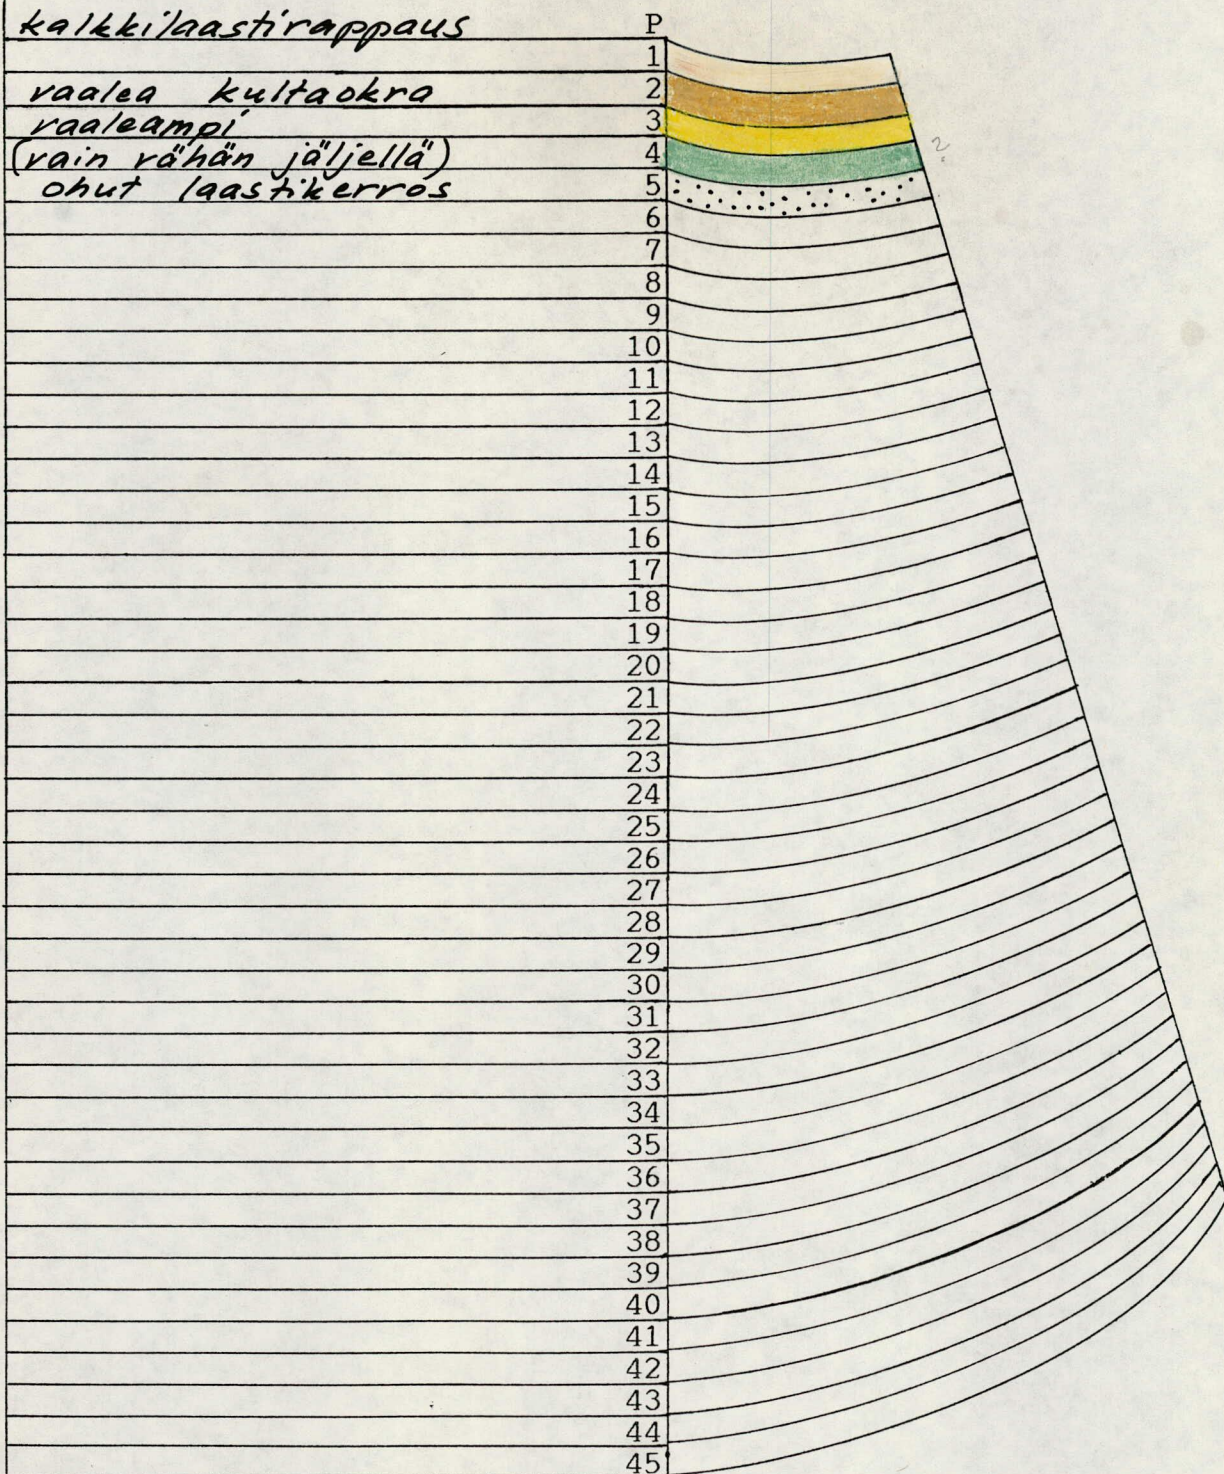
RAKENNUS  <p style="text-align: center;">C 28</p>	HUONE <i>seinän yläosa</i>  <p style="text-align: center;">303</p>	TEKIJÄ ja PÄIVÄMÄÄRÄ  <p style="text-align: center;">A.K</p>
---	---	--

*Valkoiset välikerrokset - on jätetty pois haitarista.*

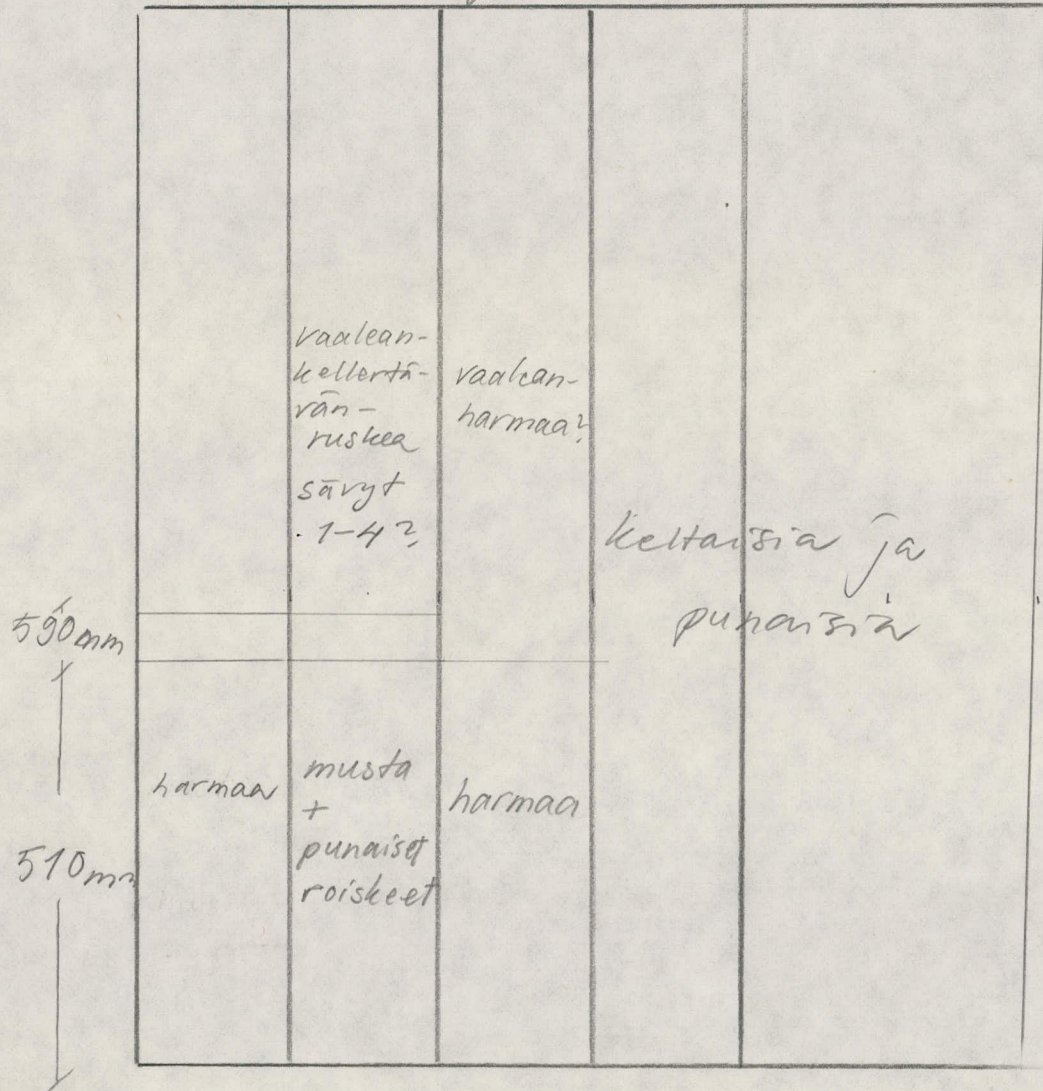
C 28 huone 304

Yksinkertaisempi holkkalista

Valettu lattia

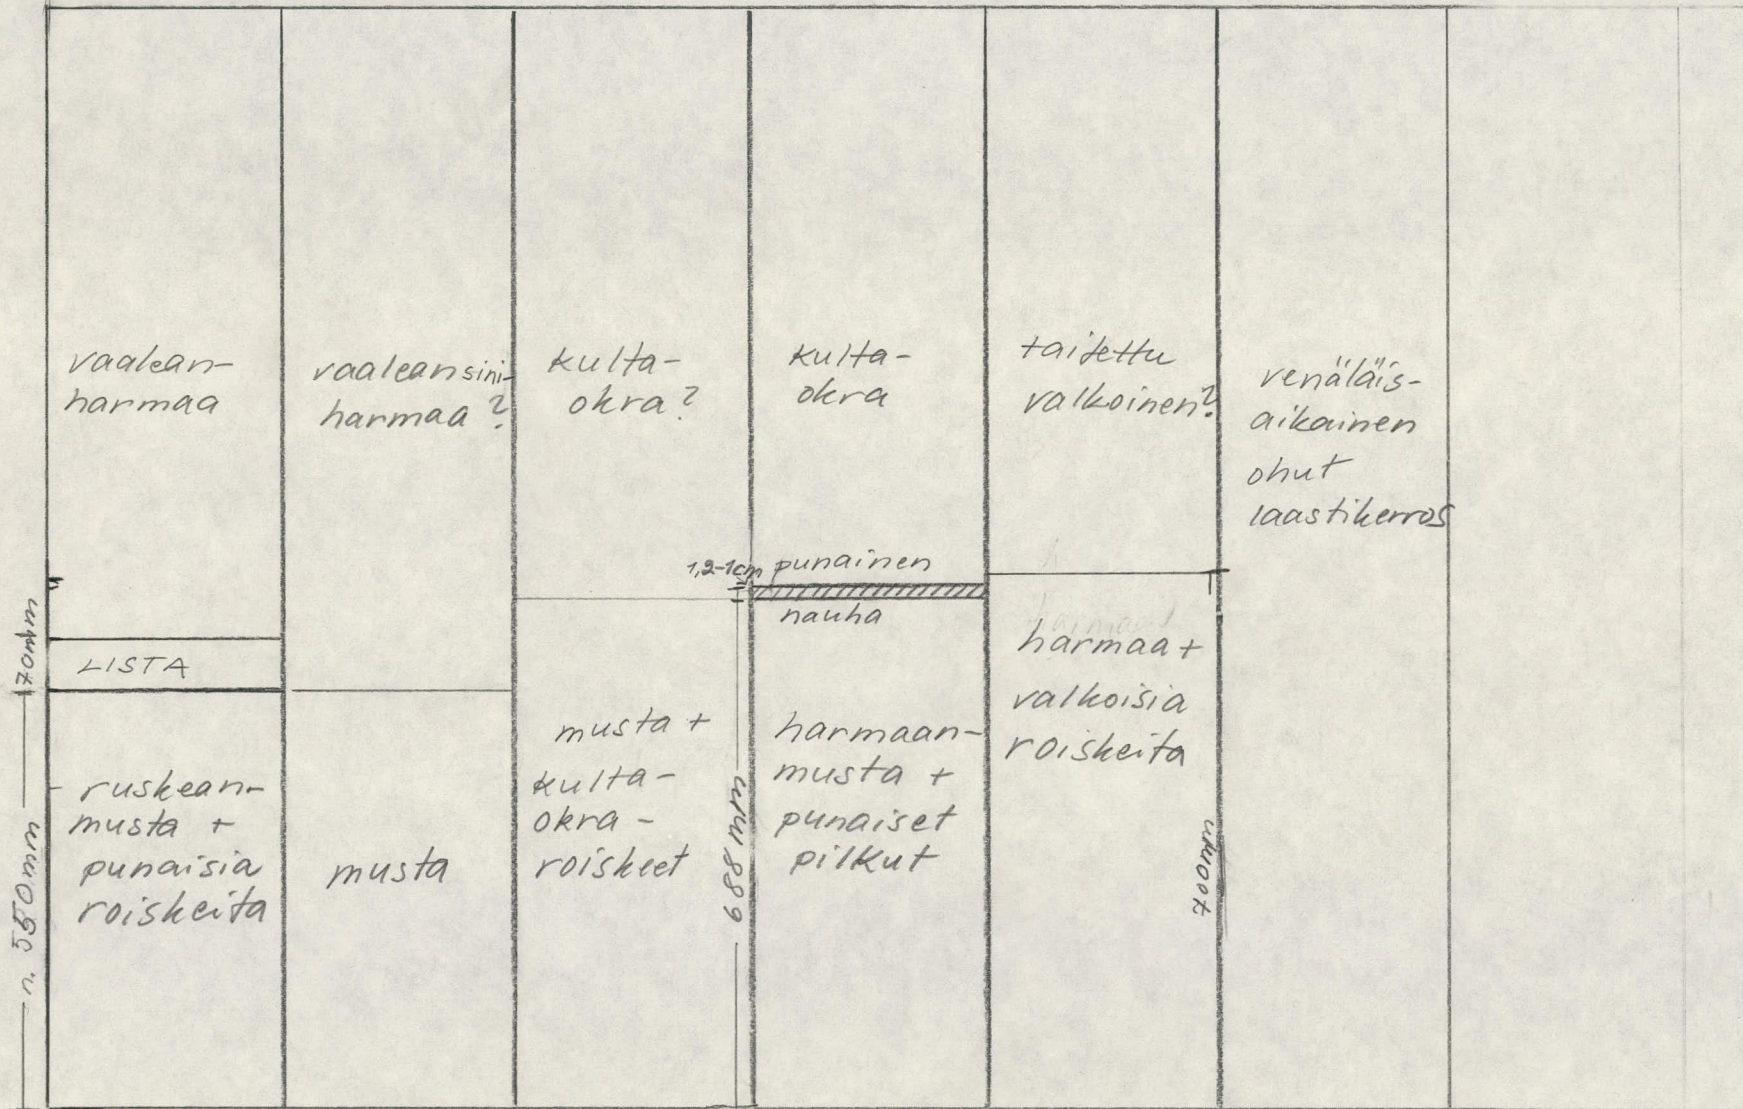
huone 305

RAKENNUS <i>C28</i>	HUONE <i>305</i>
KATTO <i>Yksinkertainen holkkalista</i>	
SEINÄT <i>Selvimmän näkyvissä huonetta kiertänyt puulista. Tämän alapuolella musta rinta-paneeli. Vaaleanpunaista säilynyt paljon.</i>	
LATTIA ja JALKALISTA <i>Tiilipermento</i>	
IKKUNAT	
OVET	
UUNIT

Tiilipermanto

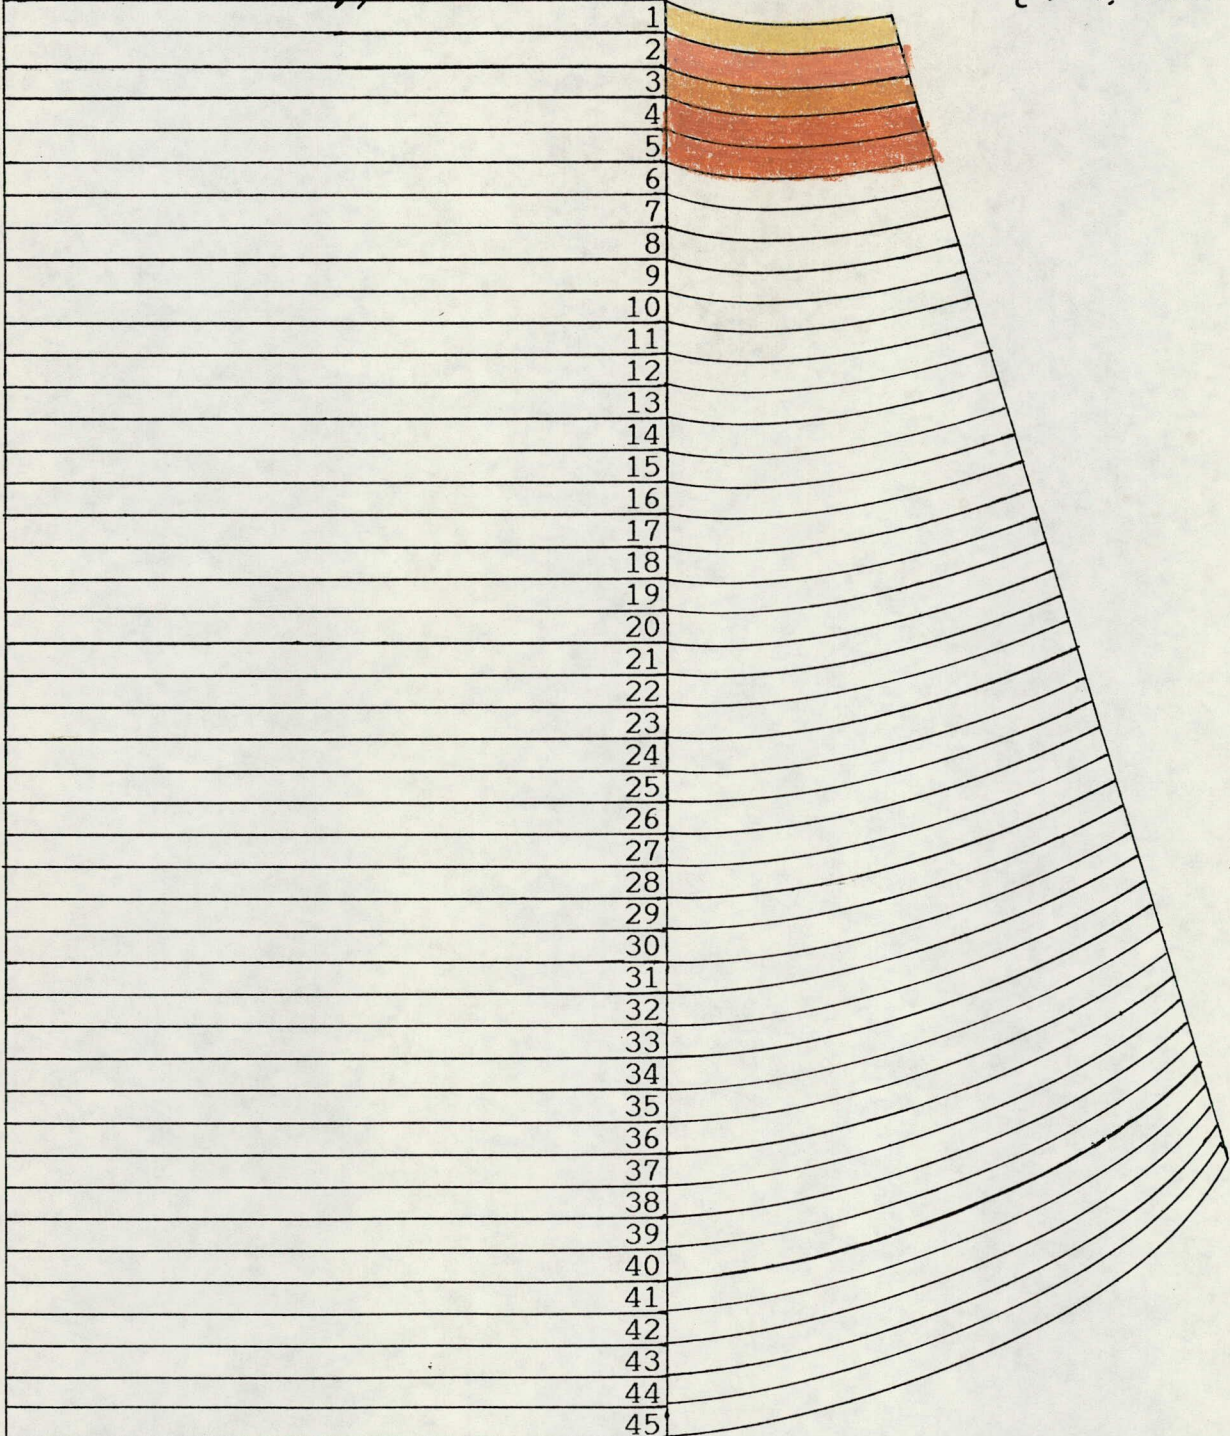
RAKENNUS  C 28	HUONE Seinän yläosa  305	TEKIJÄ ja PÄIVÄMÄÄRÄ  A.K.
----------------------	-----------------------------------	----------------------------------

Liimavärejä. Valkoiset kipsimäiset pohjustuskerrokset värien välissä. Värikerrokset 2-5 ovat muuttuneet todennäköisesti lämmön vaikutuksesta punertaviksi.

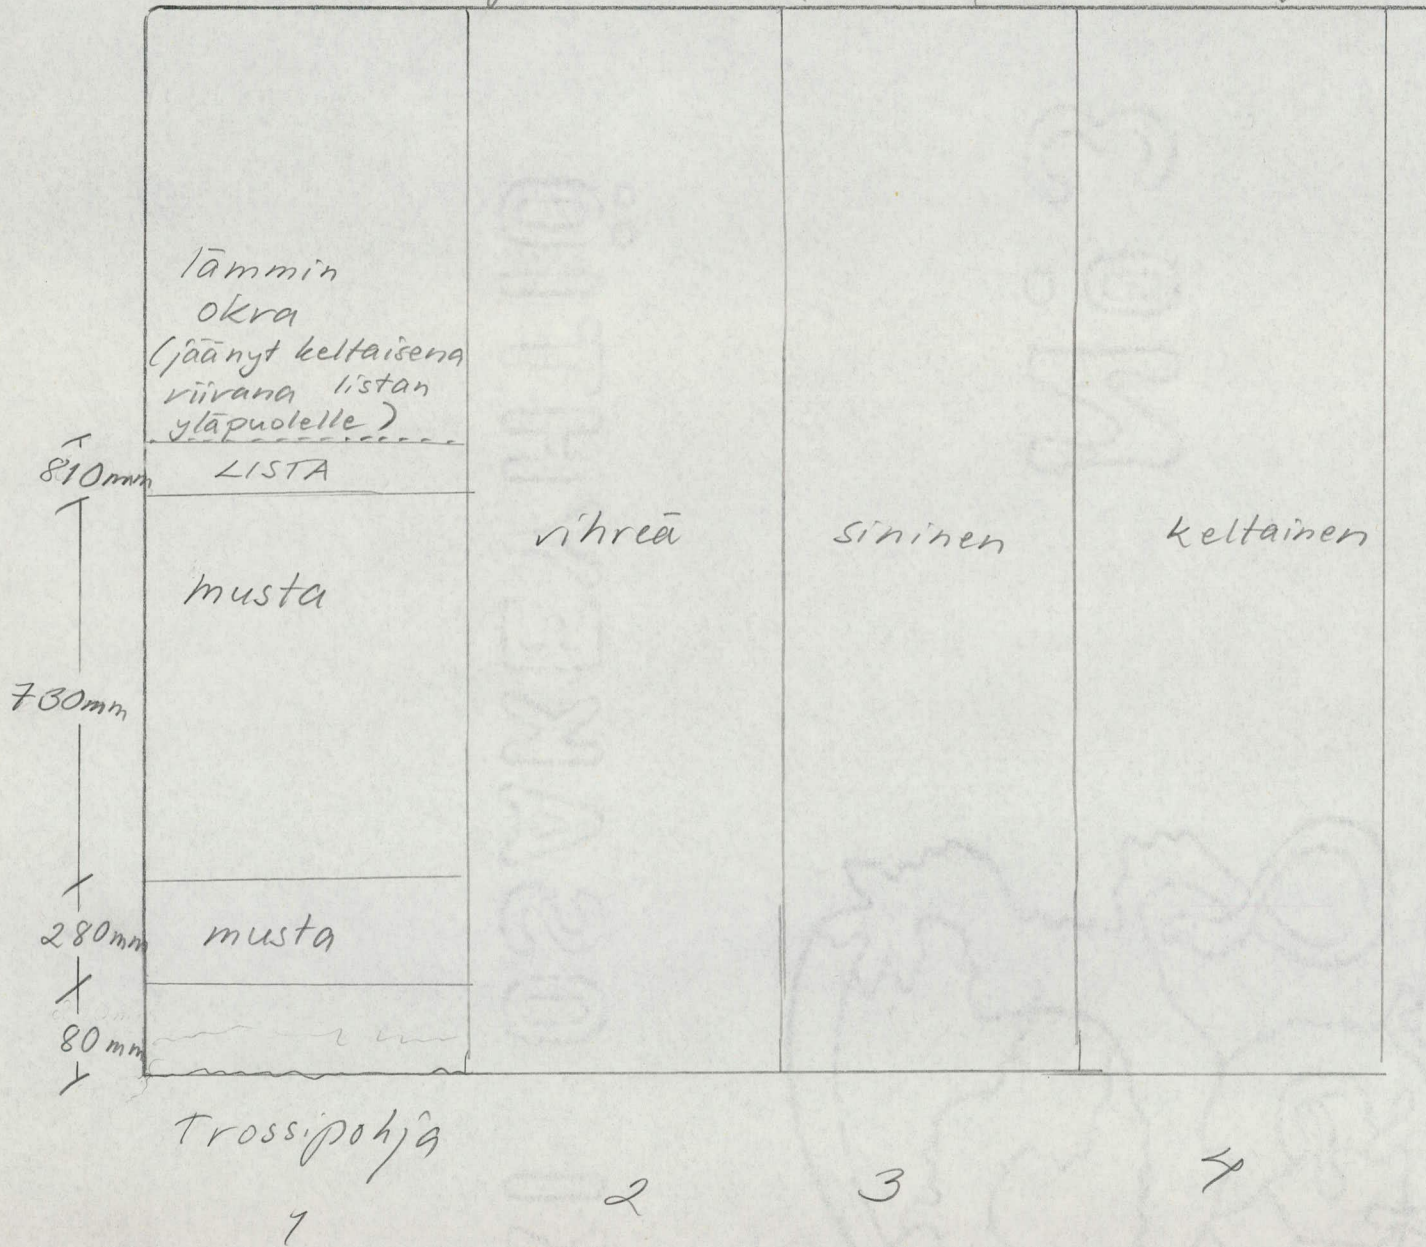
C 28 huone 306

Koristeellisempi holkkalista

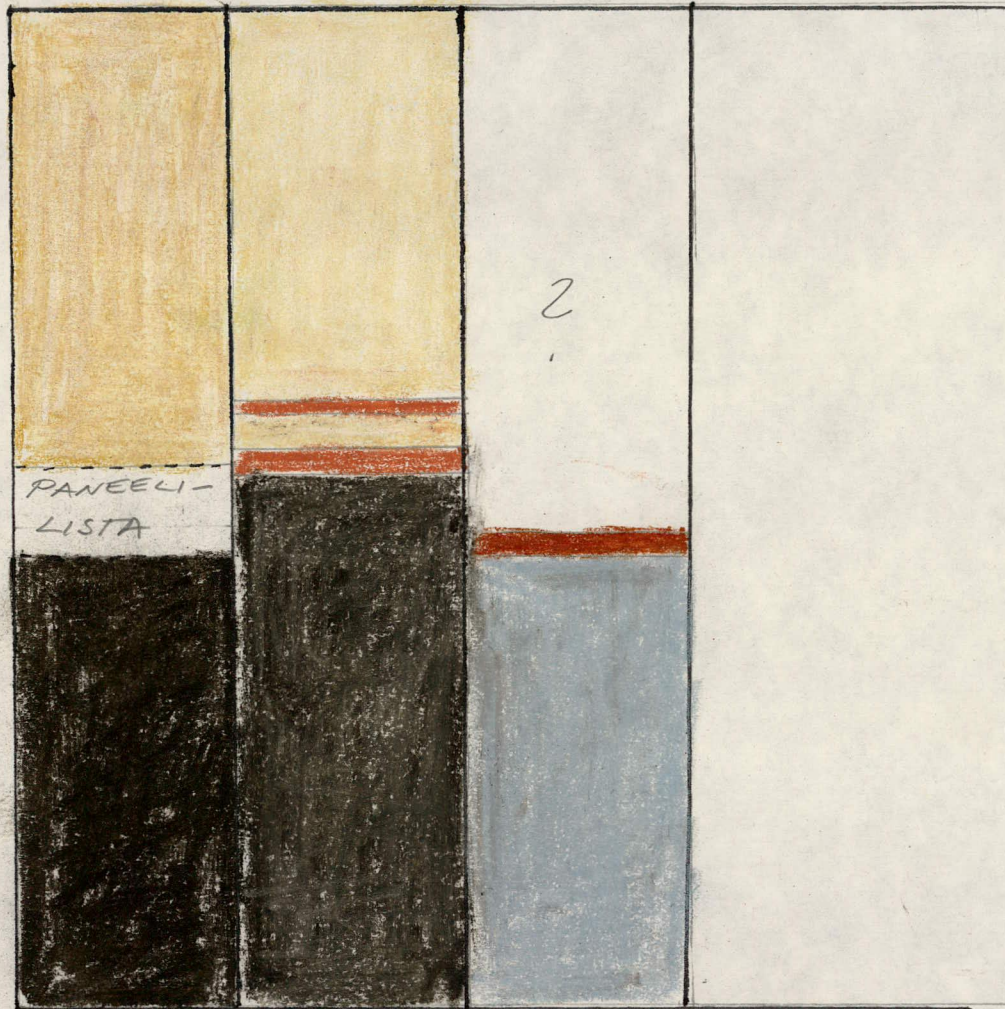
C 28  
Huone 307

Värikerroksia oli jäljellä jonkin verran (n. 600mm)  
C-D-seinissä

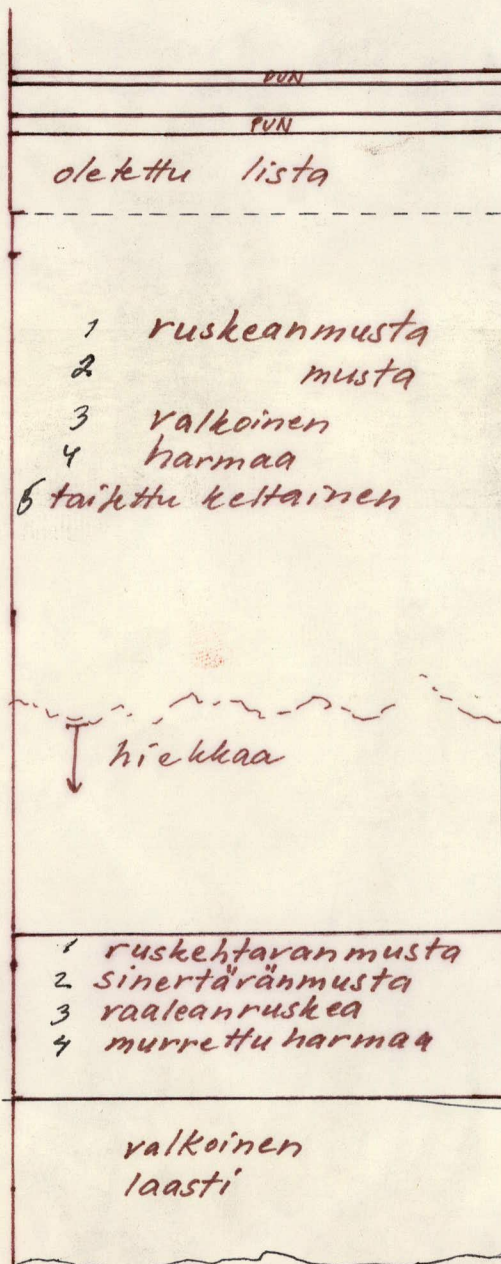
trossipohja

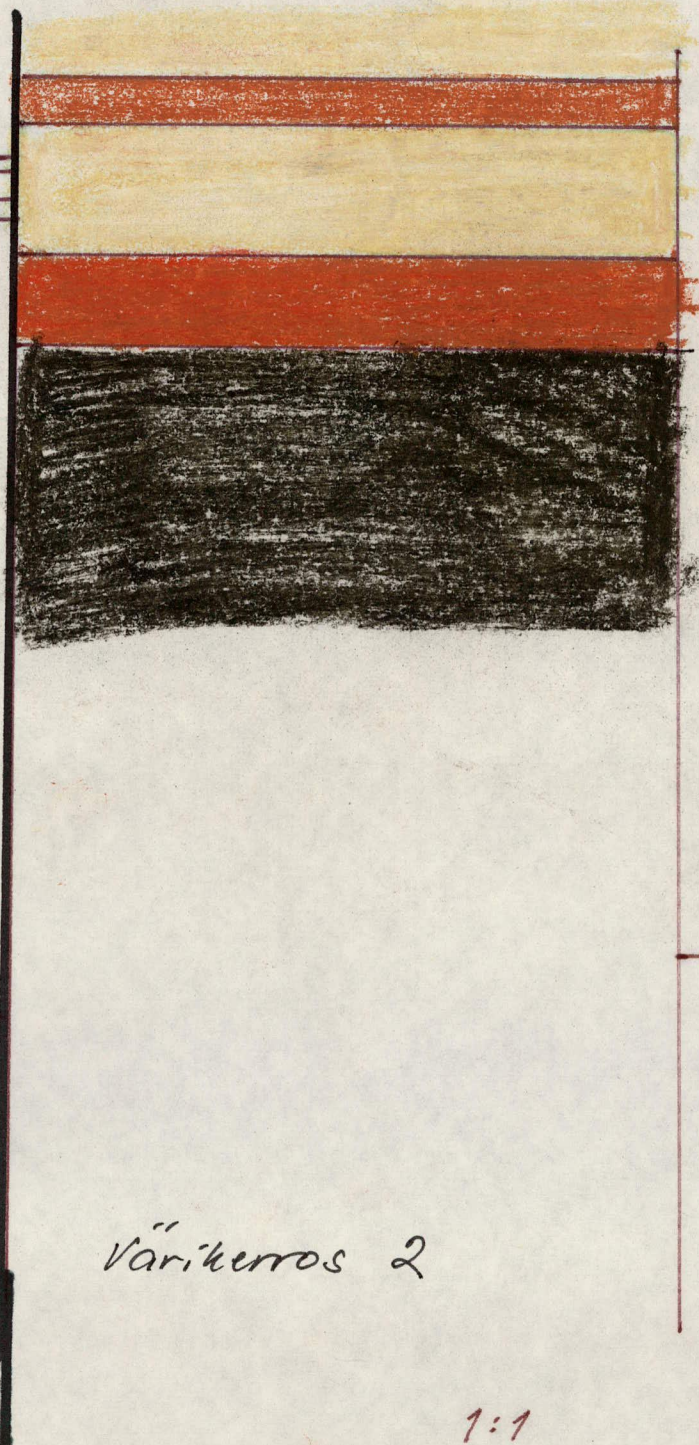
Paneelilista

Musta

Värikerros 2

Värikerros 1

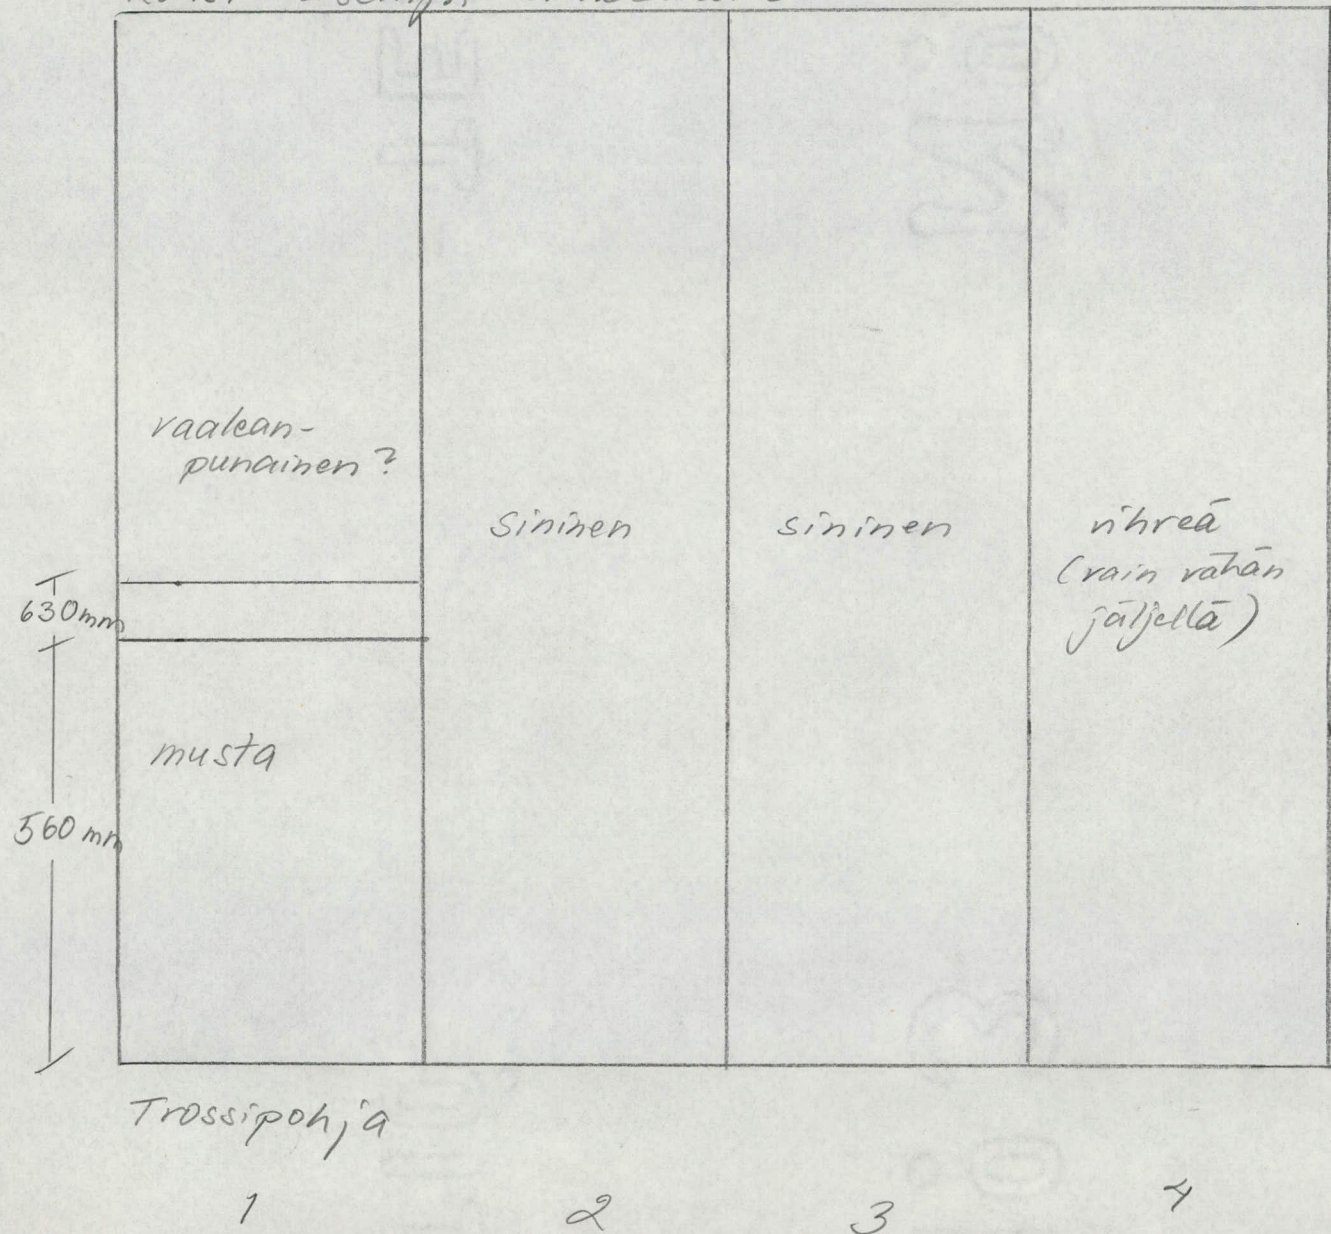
C 28 huone 312

Koristeellisempi holkkalista

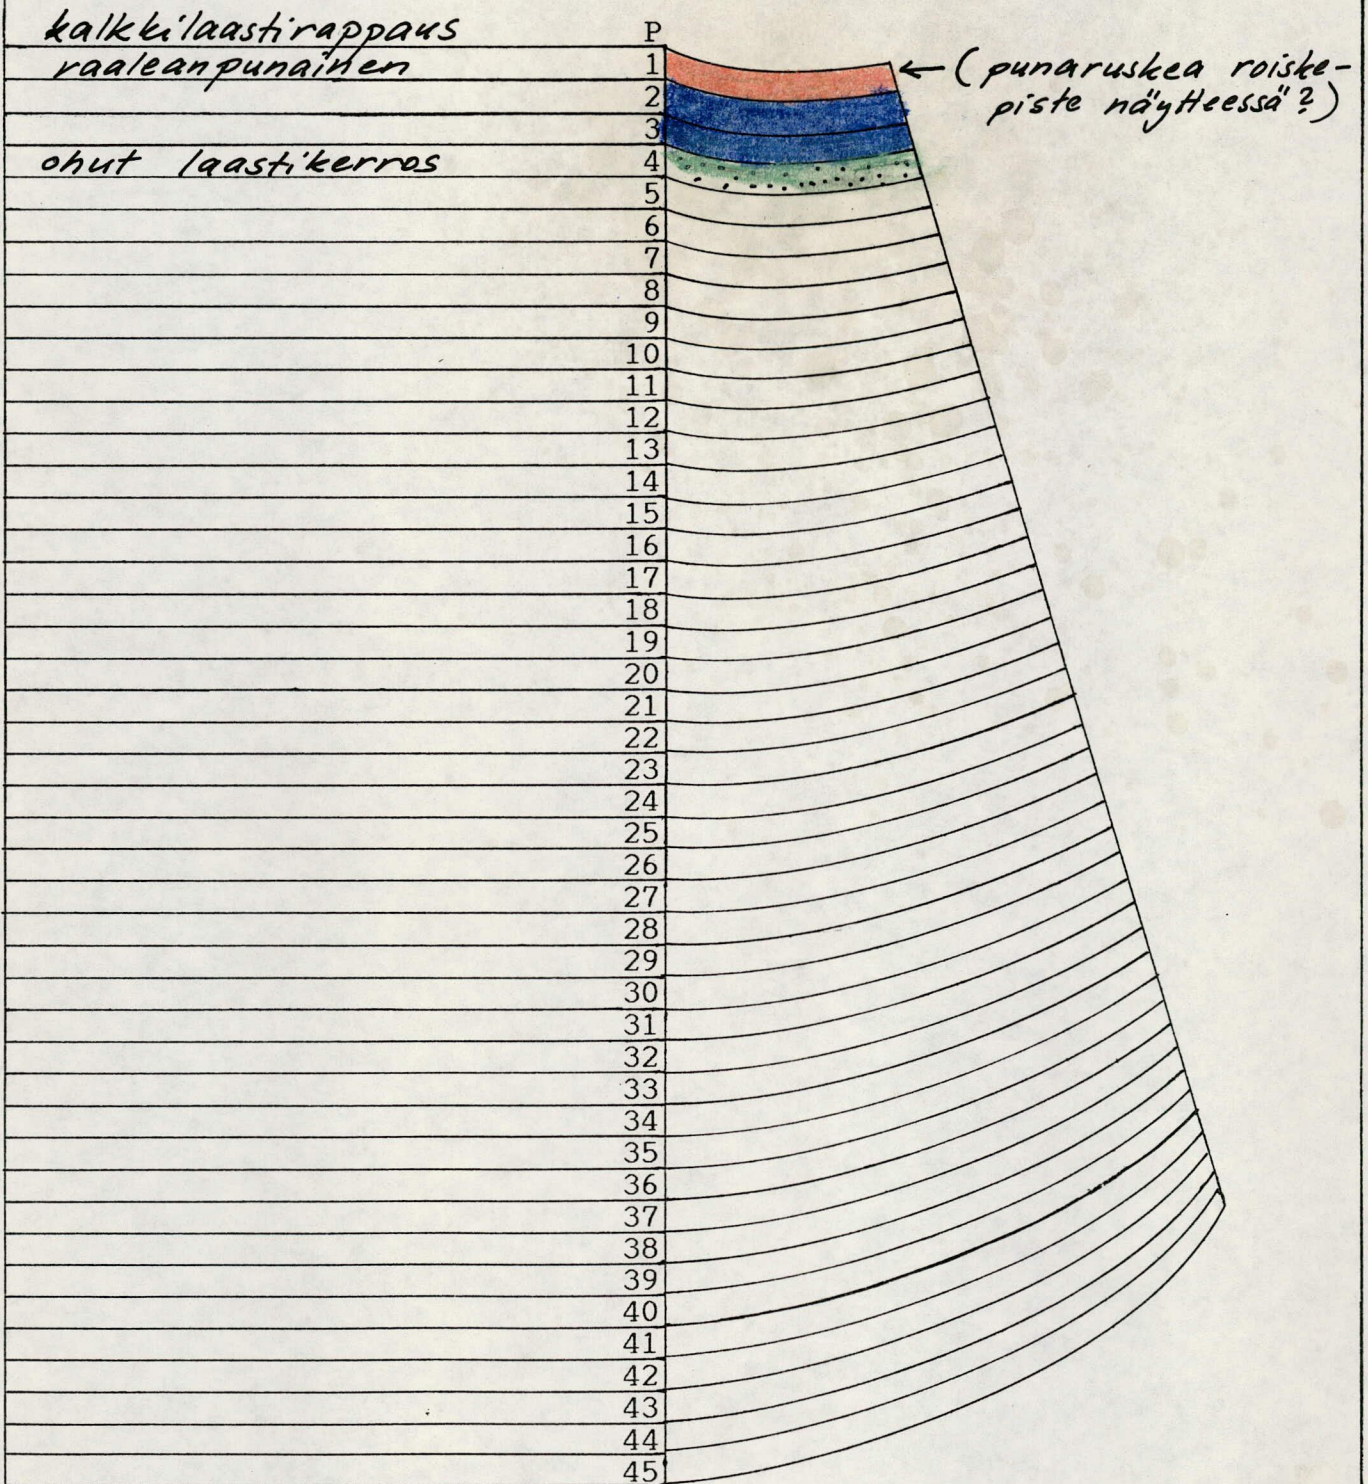
RAKENNUS  <p style="text-align: center;">C 28</p>	HUONE  <p style="text-align: center;">312</p>	TEKIJÄ ja PÄIVÄMÄÄRÄ  <p style="text-align: center;">A.K.</p>
---	---	---

*Liimavärejä". Myös vihreää värä" löytyi vähän.*
