## YLEISTÄ

C 28

Anne Karjalainen Helsingissä elokuun 20pnä, 1987

Kruunulinna Ehrensvärdin siipirakennusten maalaus - ja rappaustutkimus.

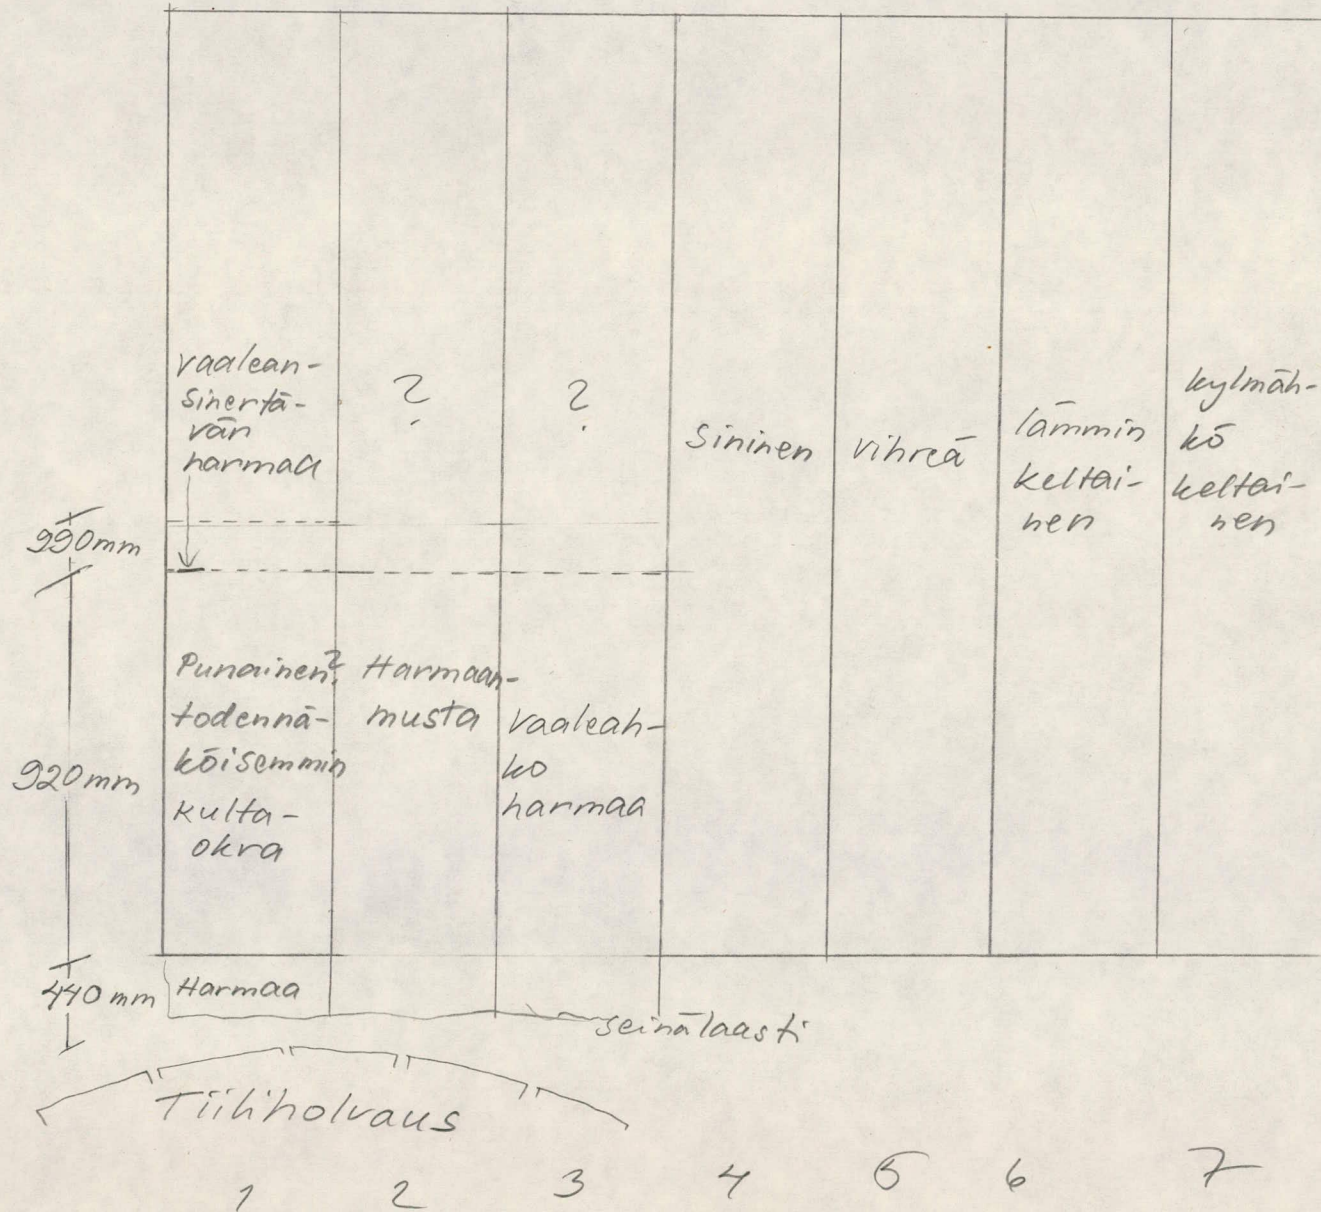
C 28  
Huone 313

Koristeellisempi; holkkalista

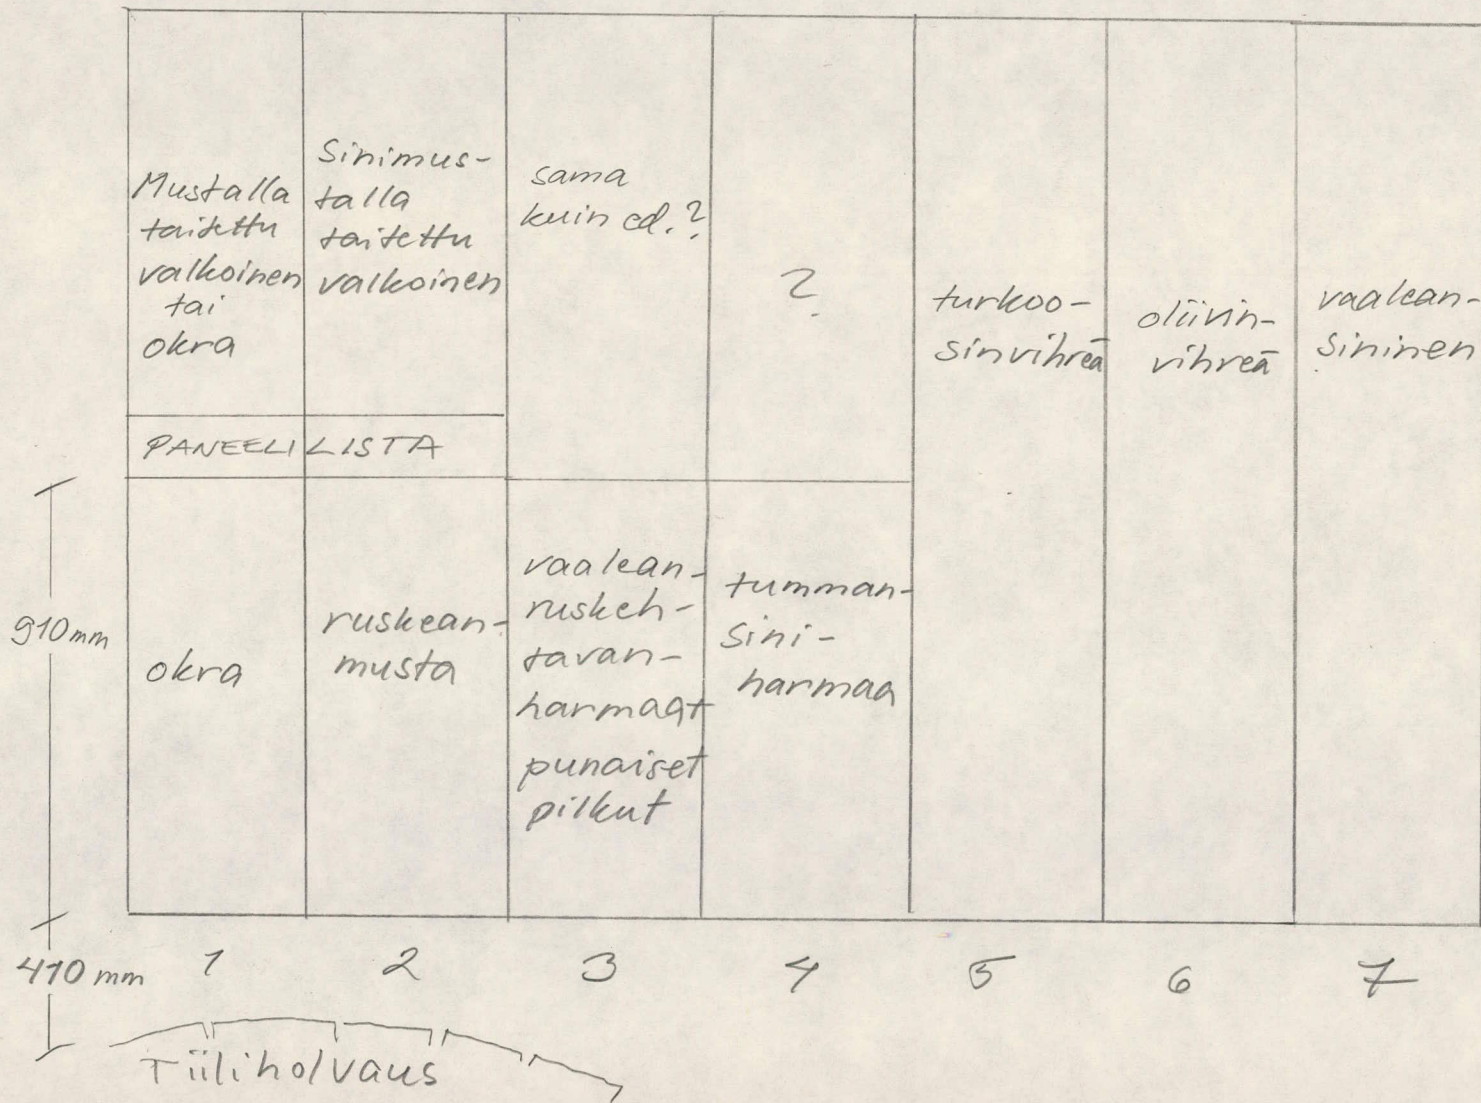
Huone 314

Koristeellisempi holkkalista

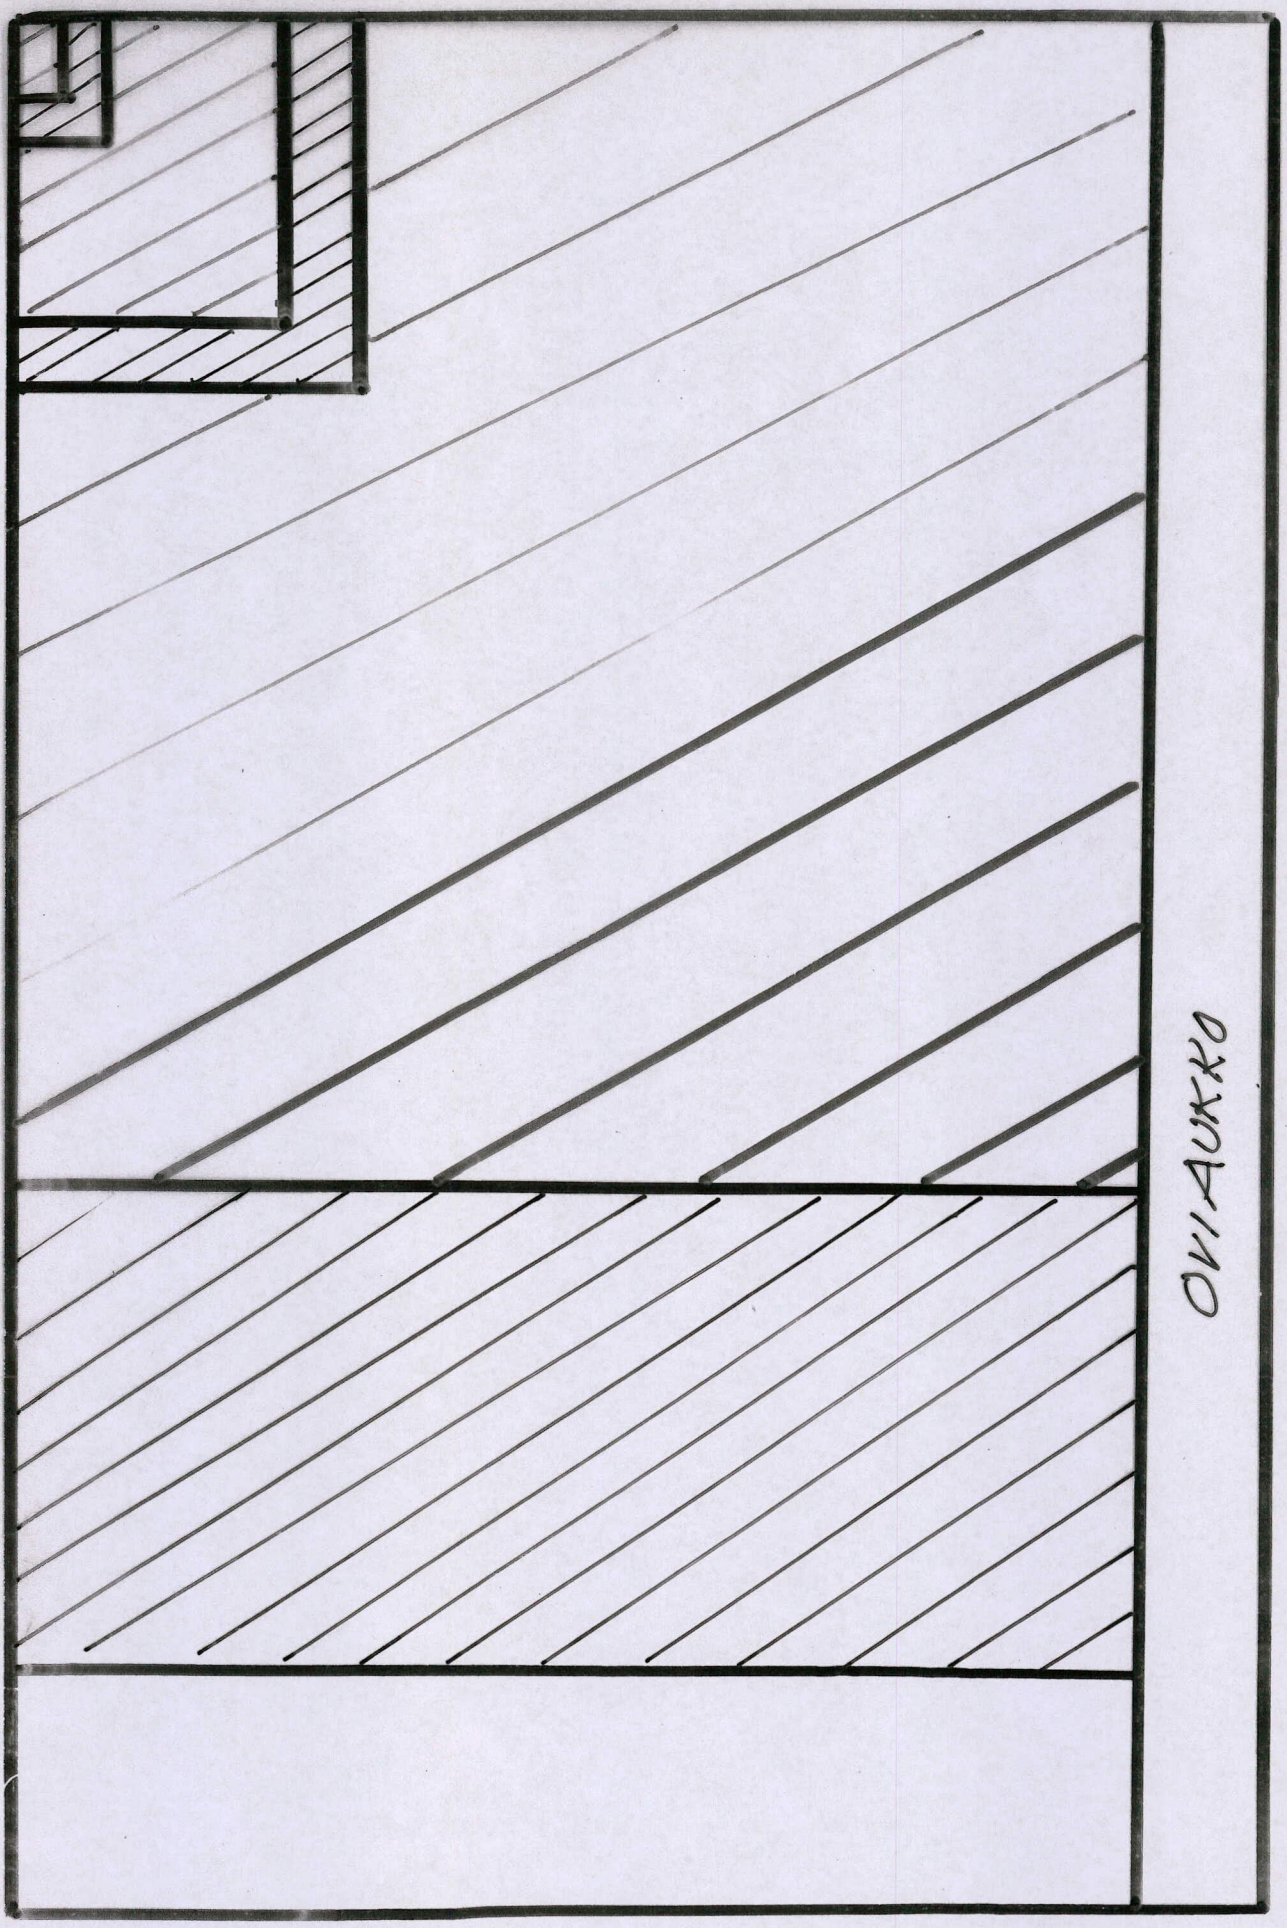
C 28 Huone 316

OVI AUKKO

värkerros 5

Värikerrokset ovat säilyneet parhaiten huoneessa 316. Koristelua on jäljellä myös huoneissa 302, 307 ja 319.

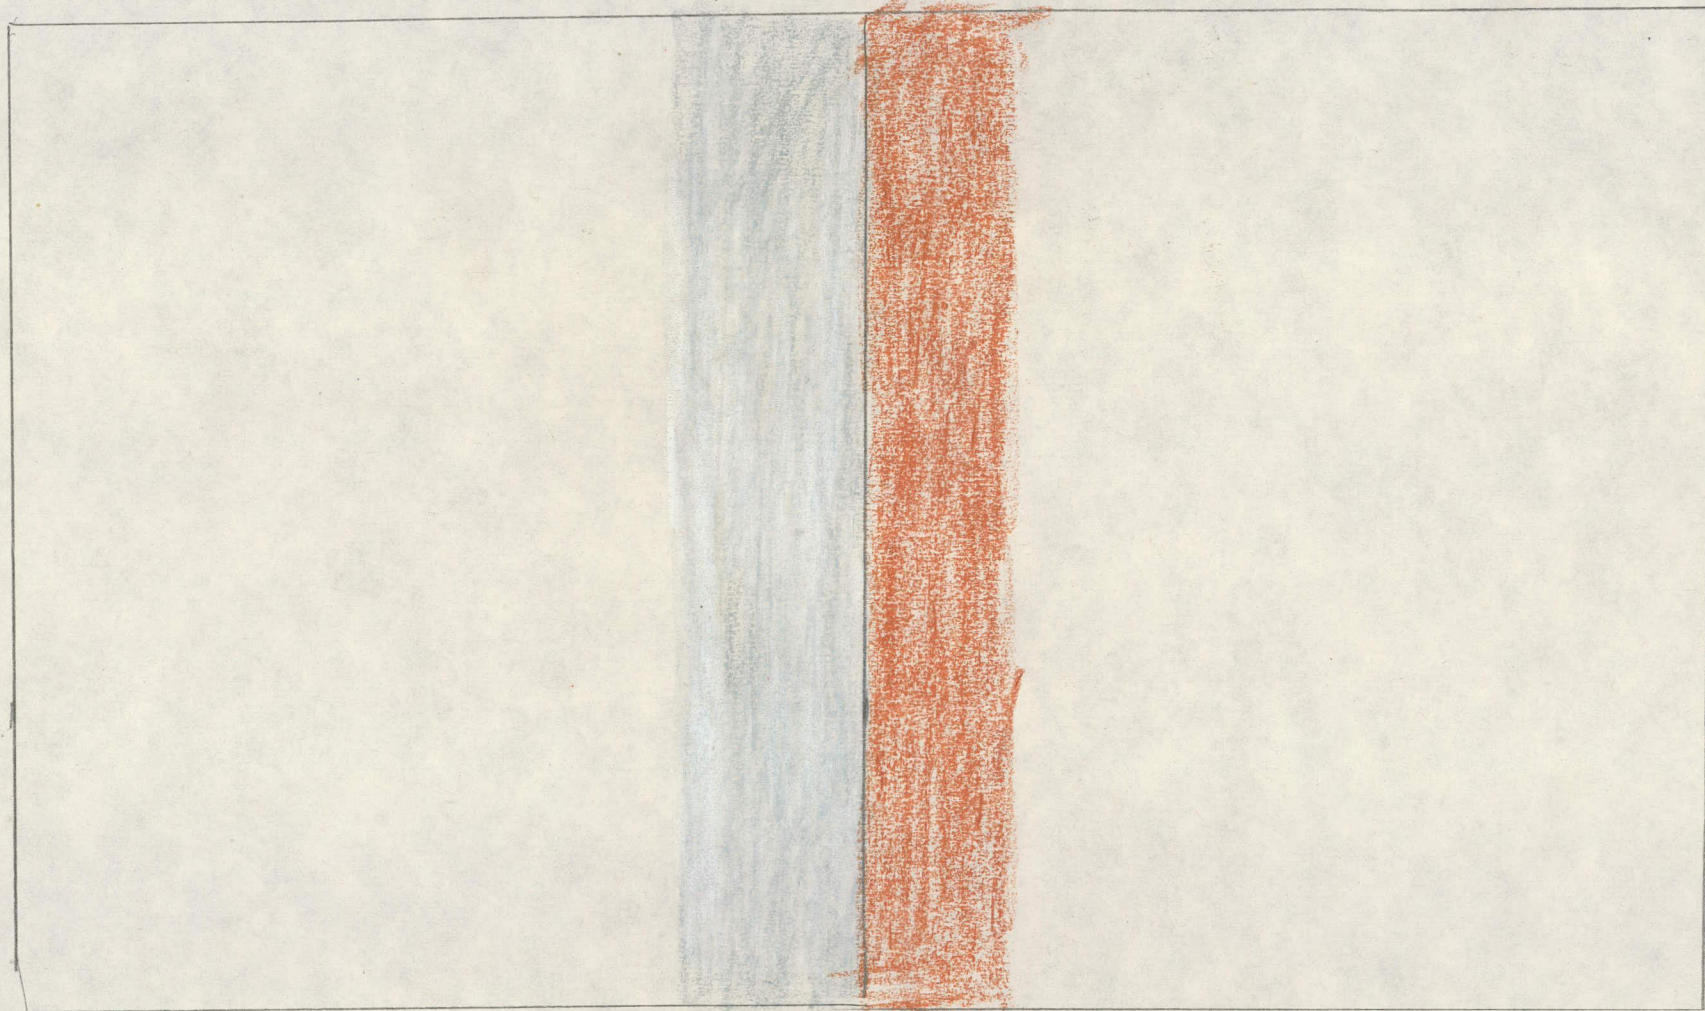
Huone 319

VÄRIKERROS 9

A-seinässä on 20 kpl punaisia raitoja (vaaleanpunaiset ja harmaat raidat vuorottelevat)

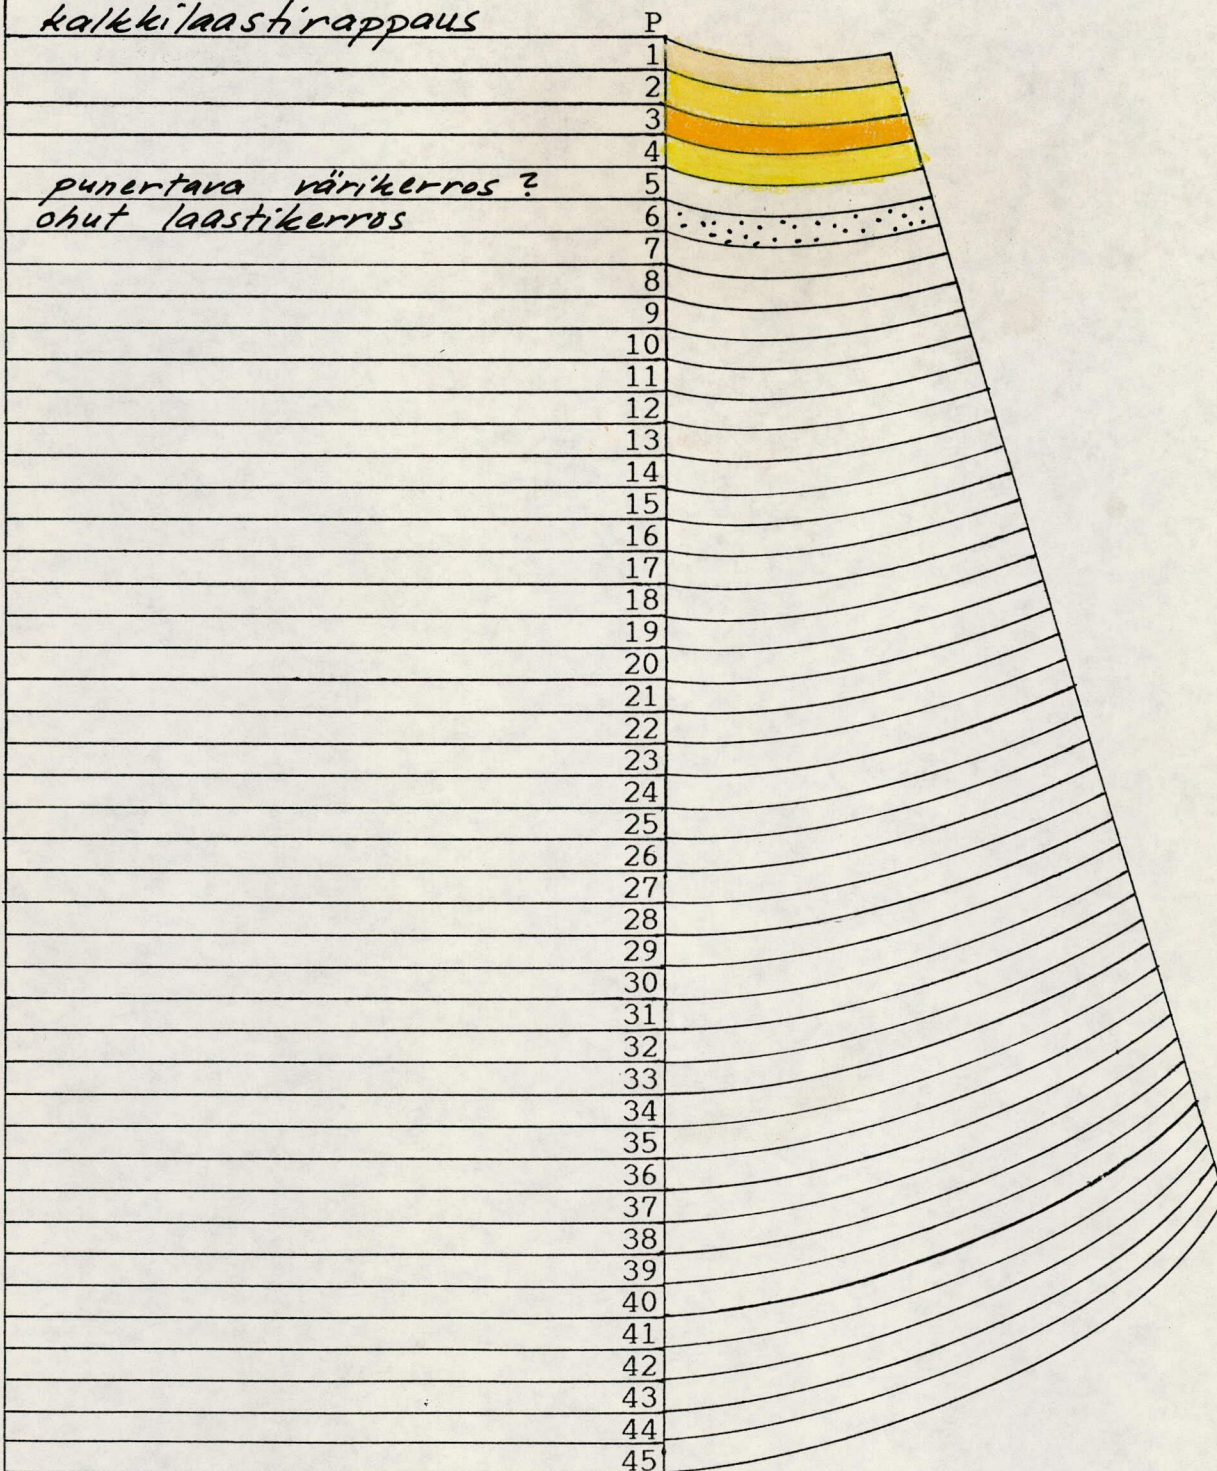
RAKENNUS  <p style="text-align: center;">C 28</p>	HUONE  <p style="text-align: center;">320</p>	TEKIJÄ ja PÄIVÄMÄÄRÄ  <p style="text-align: center;">A.K. 16.9.1986</p>
---	---	---

*Liiमारäjä. Valkoiset kipsimäiset pohjustukset värien välissä.*

*punertava värikerros ?  
ohut laastikerros*

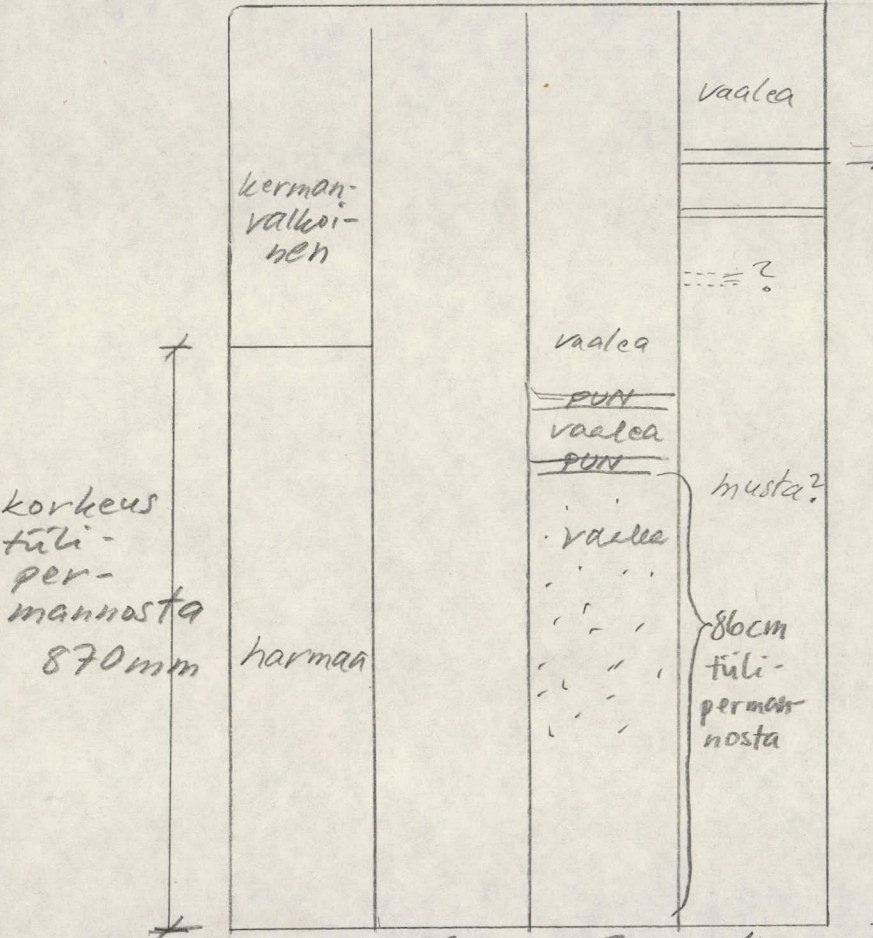
n. 110cm  
tilipermannosta

useampi pun. nauha  
4 → 5 välissä
