PIRKANMAAN **M**AAKUNTAMUSEO

VALKEAKOSKI (SÄÄKSMÄKI), RAPOLA, KUTASTENTIE 69

Kertomus työhankeen valvonnasta 2.10.2006
Ulla Lähdesmäki

VALKEAKOSKEN (SÄÄKSMÄEN) KUTASTENTIE 69:N ARKEOLOGINEN SEURANTA 2006

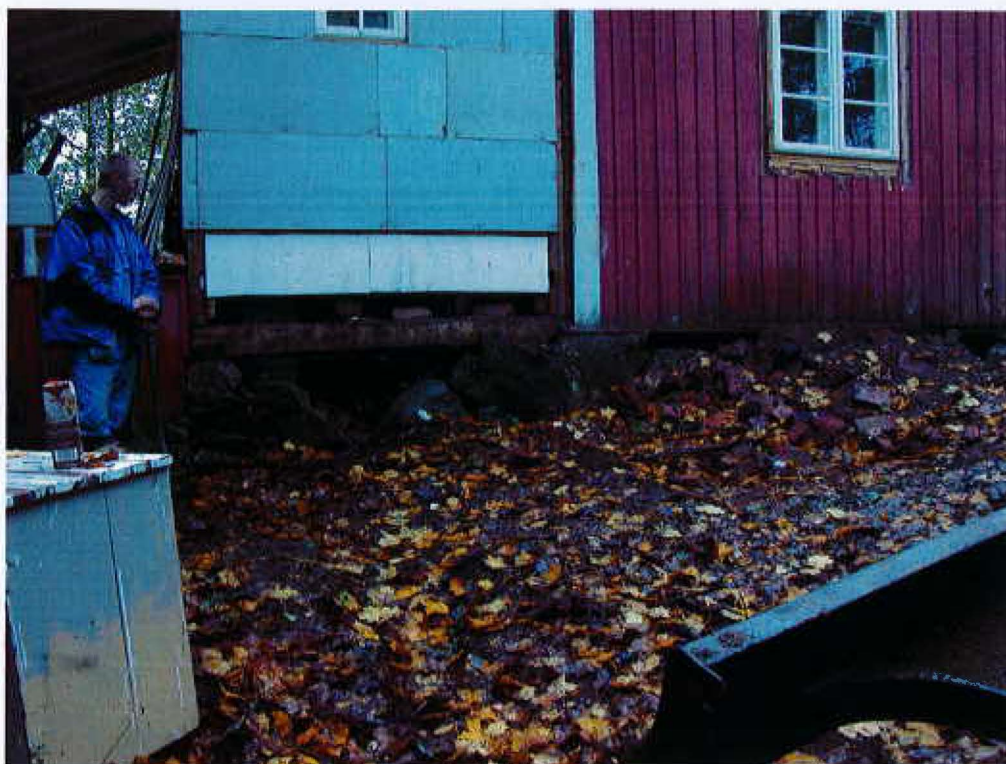
1. Asuinrakennuksen edustan maanpintaa ennen viemärikaivannon avaamista. Kuvattu koillisesta. Kuva U. Lähdesmäki/Pirkanmaan maakuntamuseo.

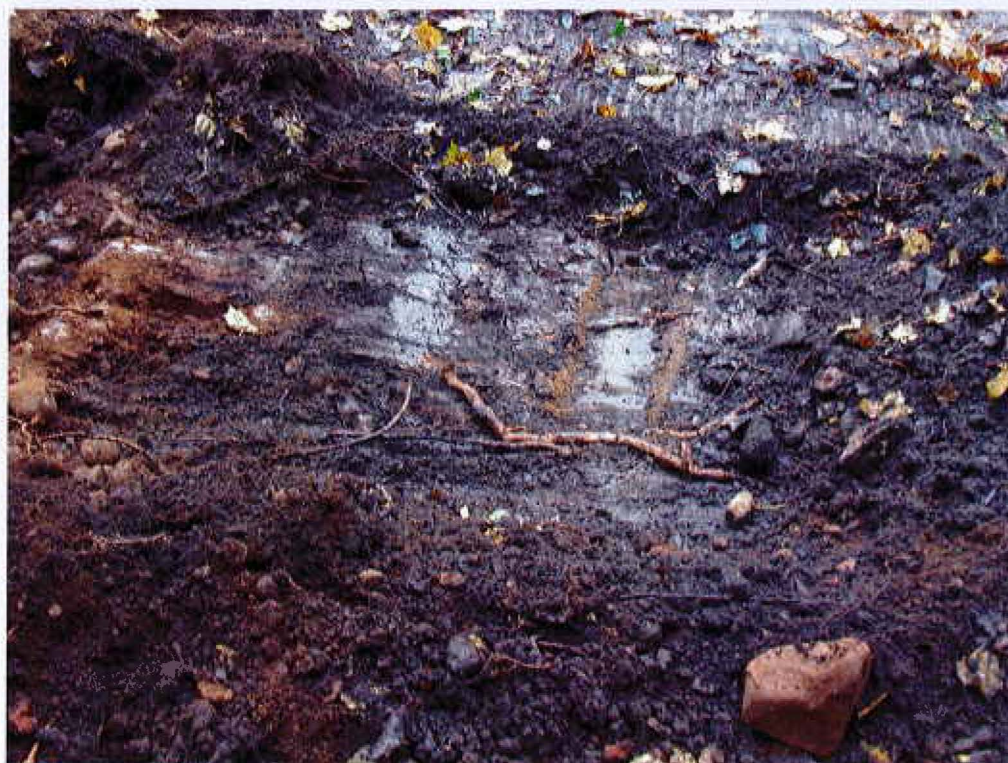
2. Viemärikaivannon pintakerrosten kaivaminen, esillä sekoittunut humuksensekainen hiekka. Kuvattu idästä. Kuva Ulla Lähdesmäki/Pirkanmaan maakuntamuseo.

Vesihuoltolinjan kaivanto (ks. linjakartta) avattiin asuinrakennuksen koillispuolelle, kivijalan juureen, josta linjaa jatkettiin koilliseen vajaan 10 m (leveys n. 120 cm, syvyys alle 2 m). Tämä osa pihaa on maanomistajan havaintojen mukaan ollut mahdollisesti perunamaana aikaisemmin. Kaivannossa havaitut maakerrokset:

- ohut karikekerros pinnassa
- n. 10-15 cm tummanruskea humuksen ja mullansekainen hiekka
- n. 50-60 cm tumman ruosteeneruskea moreeni
- n. 30 cm hienojakoisempi ruskeankeltainen moreeni
- kaivannon pohjaan asti ulottuva keltainen tai harmaankeltainen hiekka

1. linjan kaivannosta tuli muutamain paikoin pintakerroksesta esille tiilen paloja. Kaivannossa ei havaittu merkkejä kiinteästä muinaisjäänöksestä eikä esihistoriallisia tai

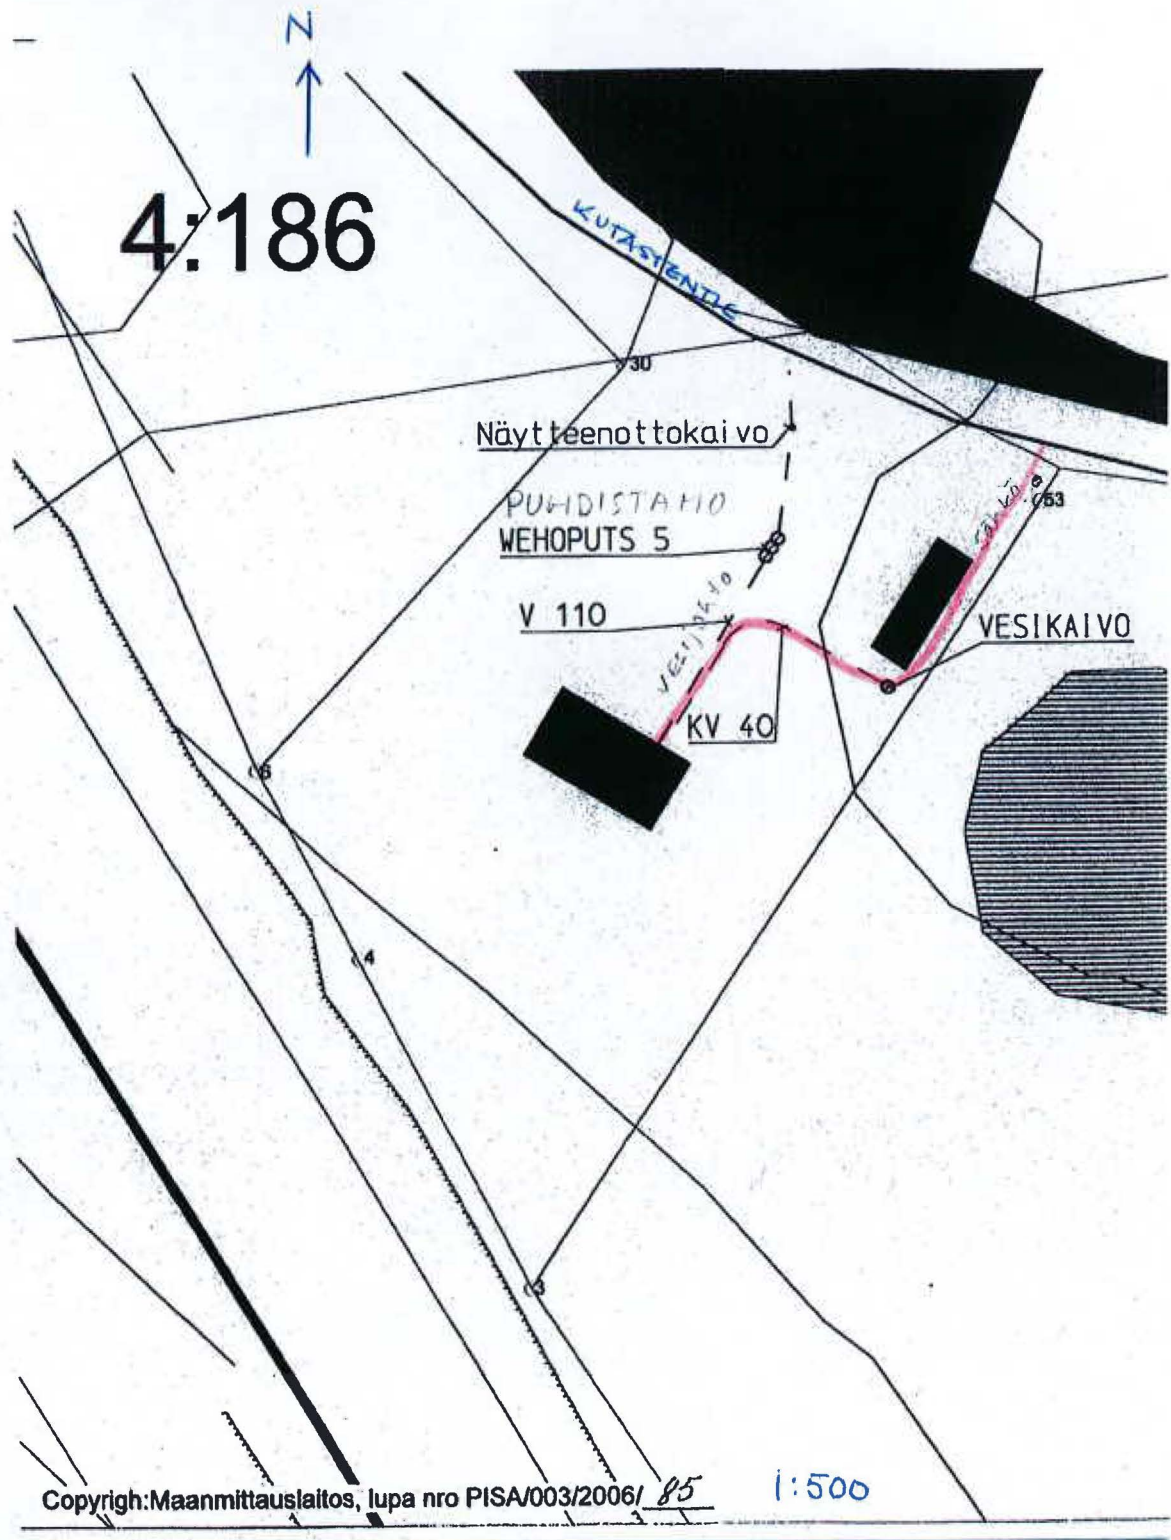
Valkeakoski (Sääksmäki), Kutastentie 69. Kartta arkeologin valvomien kaivantojen sijainnista tontilla (asuinrakennuksesta ulkorakennuksen E-puolelta tielle johtava linja merkitty punaisella). Pohjakartta vesi- ja viemärijohtojen suunnitelmakartta (Alfa-Putki Oy, Valkeakoski).
