# Punkalaidun-Huittinen Vesihuoltolinjan muinaisjäännösinventointi 2011

- Alue:* Vesihuoltolinjaus (siirtoviemäri ja yhdysvesijohto) Punkalaitumen Haviokoskelta Huittisten Leppäkoskelle, sekä siihen liittyvät sivulinjat.
- Tarkoitus:* Tarkistaa kattavasti onko vesihuoltolinjauksen kohdalla tai liepeillä muinaisjäänöksiä.

**Punkalaidun-Huittinen  
vesihuoltolinjan  
muinaisjäännösinventointiraportin  
täydennys  
2011**

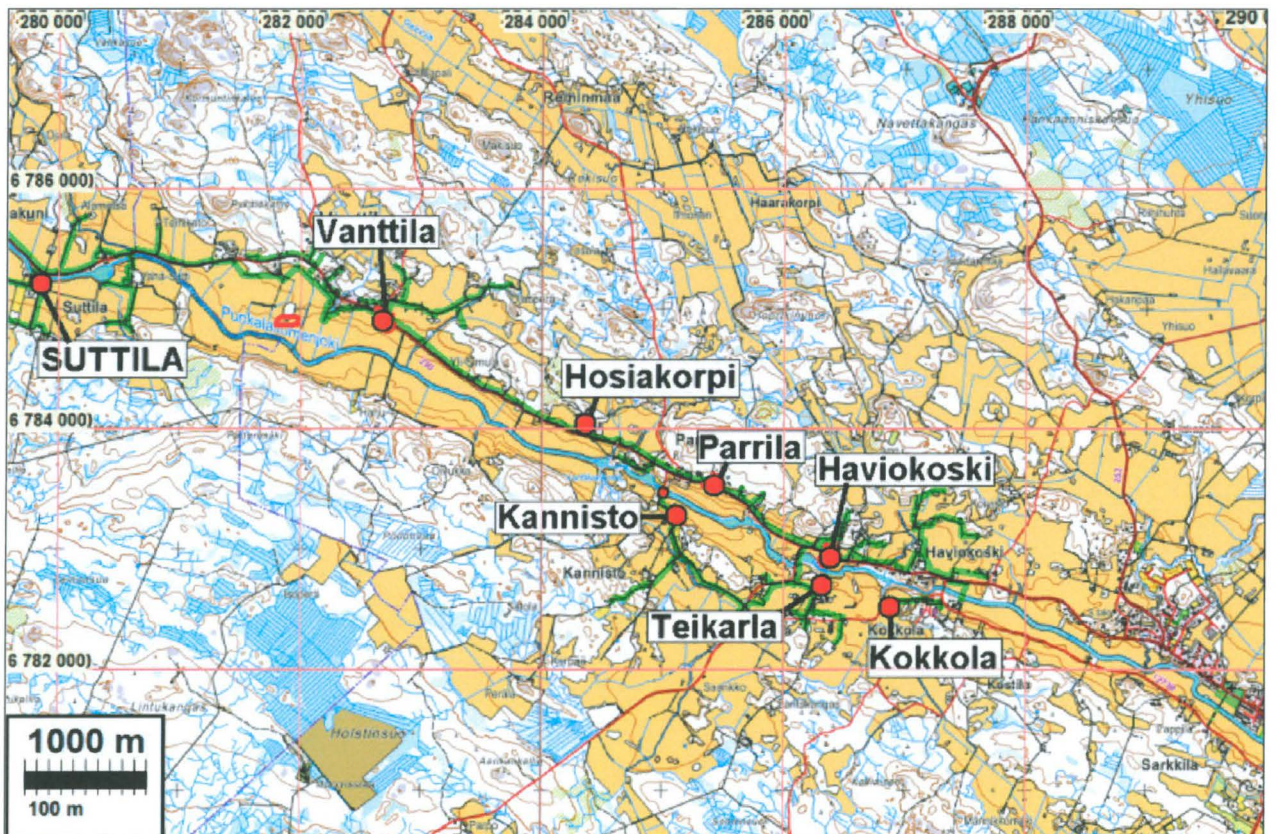
## Yleiskartta

Viemäriinjaus vihreällä. Punainen pallo = raportissa käsitellyt vanhat kylä- ja talotontit (muinaisjäänökset)

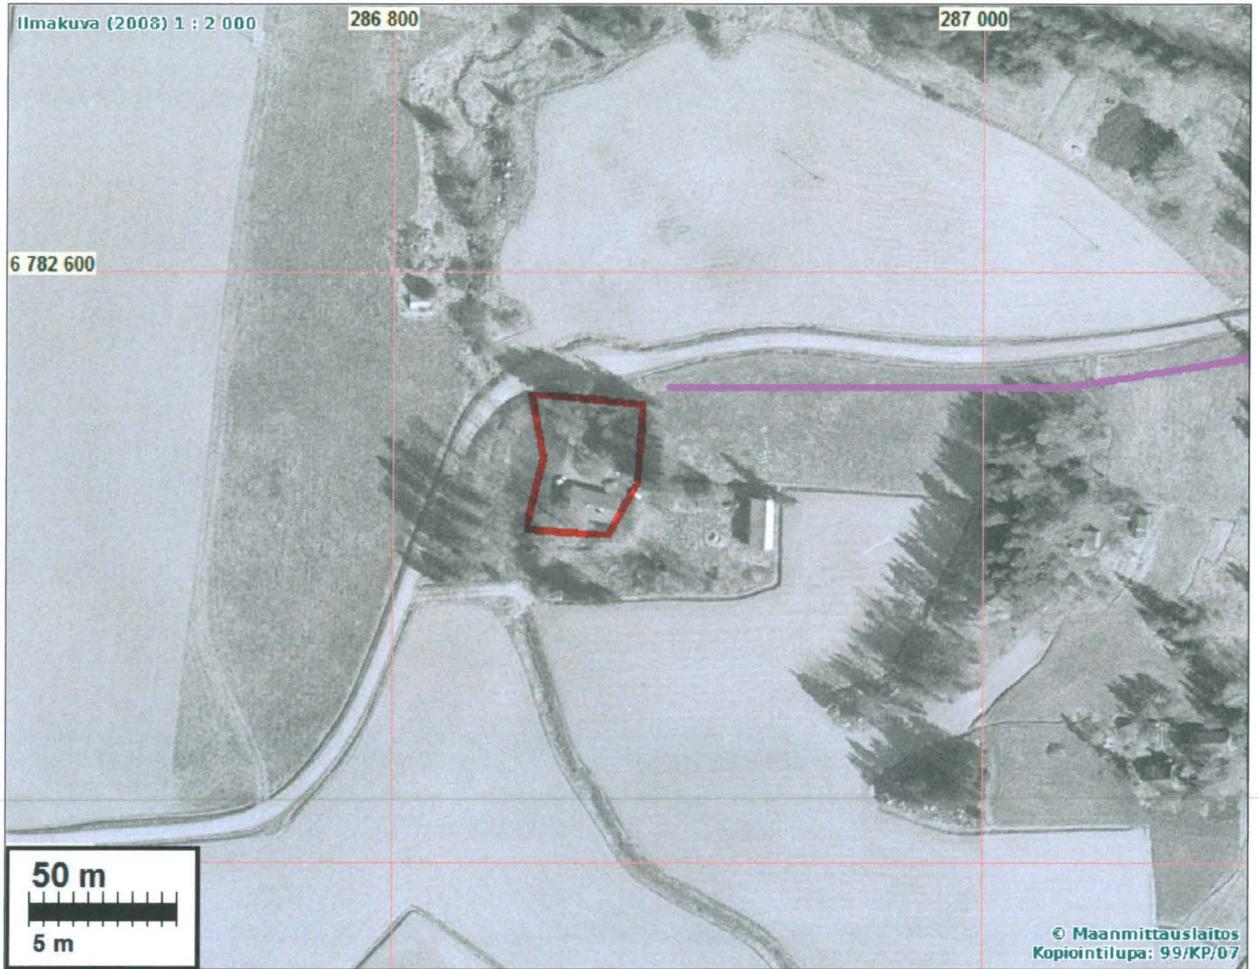
Talotontti punaisella. Suunniteltu viemäri linja sinipunaisella.

[Punkalaidun Kokkola](#): linja tulee yksittäistalotontin laidalle – linjalla ei muinaisjäännöstä. Ei vaikutusta.

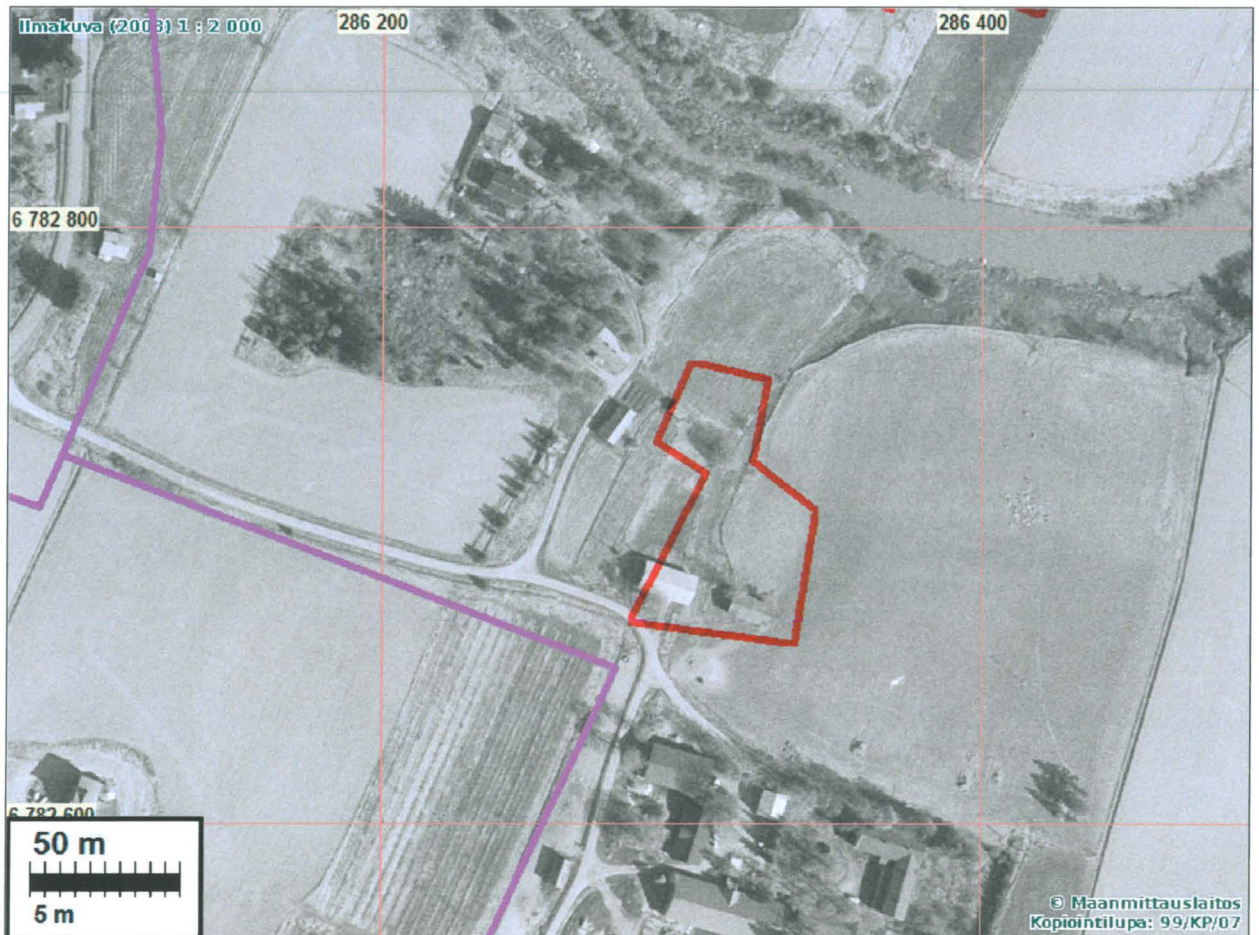
Kylätontti punaisella. Suunniteltu viemäri linja sinipunaisella.

[Punkalaidun Teikarla](#): linja selvästi kylätontin ulkopuolella (tien toisella puolella) mutta kuitenkin 10-15 m etäisyydellä arvioidusta rajasta. Kylä ilmeisesti nuori, 1600 –luvulta eikä siten vanhempaa asutuskerrostumaa odotettavissa. Oletettavasti ei mitään vaikutusta, mutta on ehkä mahdollista että edellytetään linjan kaivamisen arkeologista valvontaa pienellä osalla linjaa.

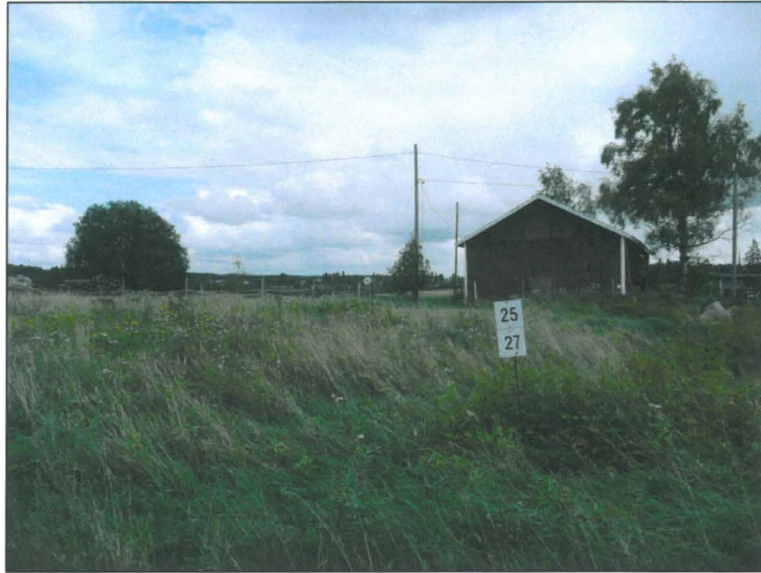
Pääosin heinää kasvavaa peltoa. eteläosiltaan rakennettu ja pihamaata. Ulkorakennuksen länsipuolella maanpintaa vähän rikottu. Siinä havaittiin joitakin tiilenpalasia. Vanhoja kulttuurikerroksia saattaa olla vielä jäljellä kahdella pohjoisemmalla tontilla. Rajaus 1700-I kartan perusteella. 1600 I kartan mukaan voisi ulottua hie-  
 man lännemmäksi.

Teikarlan kylätonttia

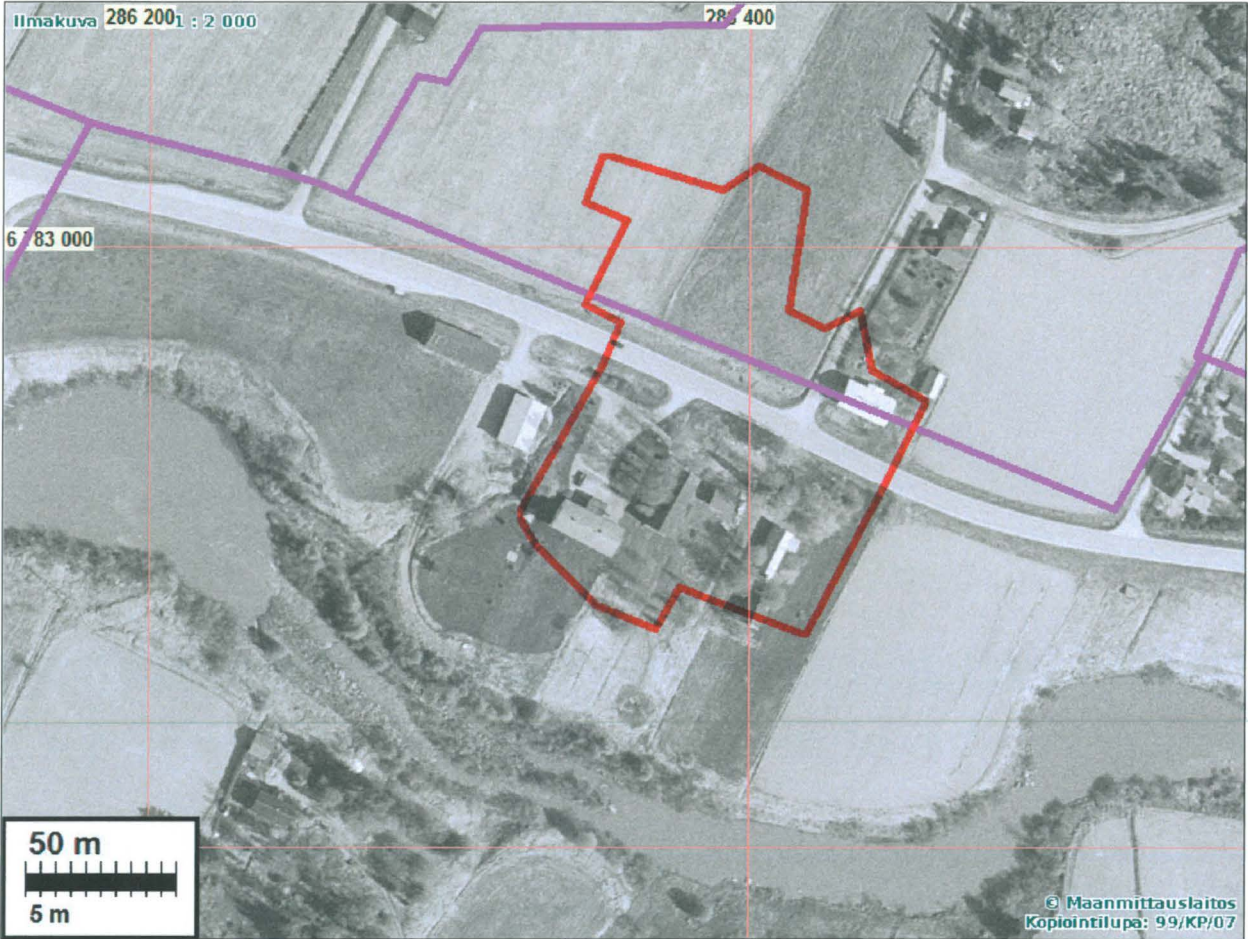
Kylätontti punaisella. Suunniteltu viemäri linja sinipunaisella.

[Punkalaidun Haviokoski](#): Linja kulkee kylätontin läpi, tien kupeessa pellon reunassa joka ehkä jossa linjan alueella muinaisjäännös jo todennäköisesti tuhoutunut. On todennäköistä, että kaivaminen edellyttää arkeologisen valvonnan. Valvonnassa voi tulla esille rakenteita jotka tarkemmin tutkittava.

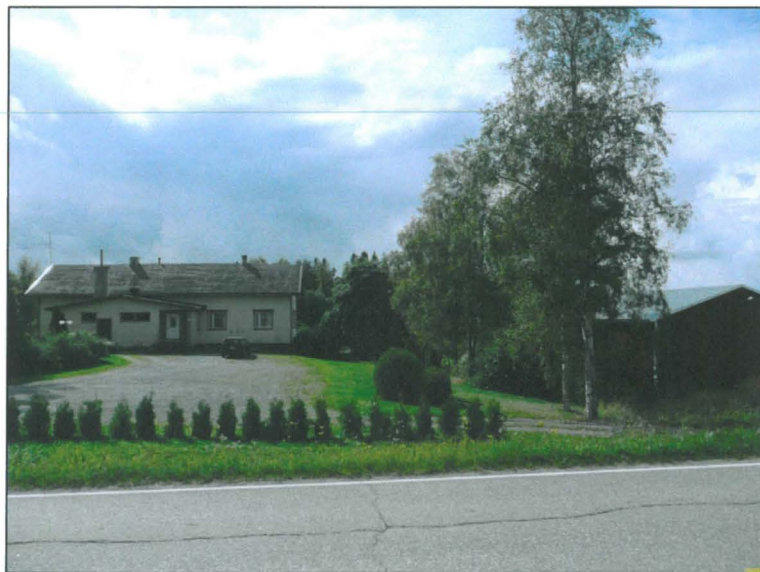
Tien pohjoispuolinen alue on itäosaltaan heinää kasvavaa peltoa ja länsiosaltaan viljelty. Mitään kumpareita tai muita merkkejä vanhasta asumisesta ei havaittu. Itäosan heinäpellolle tehdyissä kairauksissa ja koekuopituksessa ei havaittu merkkejä kiinteistä muinaisjäänöksistä. On kuitenkin periaatteessa mahdollista, että jotain erillisiä osia vanhoista kulttuurikerroksista voi vielä olla jäljellä kyntökerroksen alla. Tien eteläpuoli rakennettua aluetta ja hoidettua pihamaata.

Kylätontin eteläosaa pihamaalla.

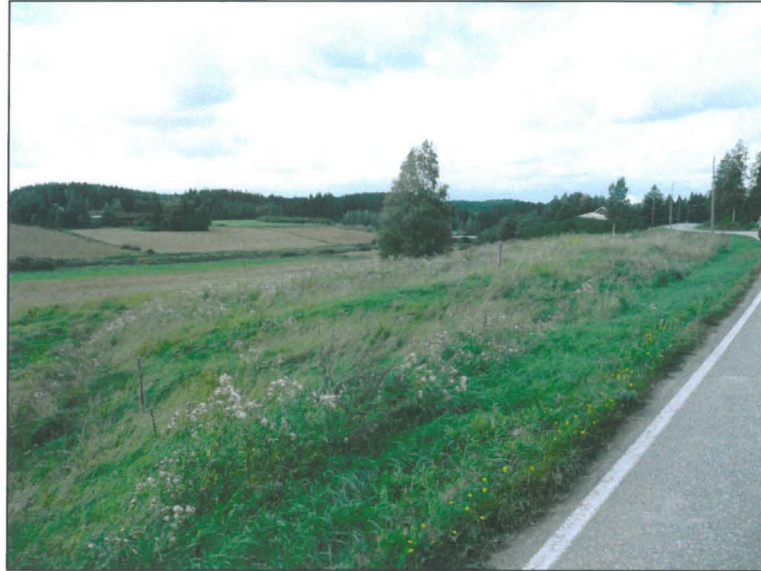
Tontti mt. 230:n molemmin puolin. Vaikuttaa siltä, että 1600-luvun tontit tien pohjoispuolella - mutta päinvastainen tulkintakin ehkä mahdollinen. Pohjoispuoli tiheään rakennettua ja pihamaata, vain vähäisiä rippeitä voi ehkä olla sekoittumatta ehjänä jäljellä rakennusten lomassa. Eteläosa tontista osin tien alla ja tien penkan alla. Nykyisen tien eteläpuolella on havaittavissa ympäristöstään erottuvana matala heinikkoa kasvava kumpare joka nykyään on hevoslaitumena. Vanhoja kulttuurikerroksia saattaa olla vielä säilyneenä. Hevoslaitumelle ei tehty koekuoppia tai kairauksia. Paikannustarkkuus ja lähdemateriaalin tarkkuus huomioiden tontti on saattanut ulottua hieman etelämmäksi kuin arvioitu.

Kylätontin arkeologisoitunutta eteläosaa, länteen.

[Punkalaidun Parrila](#): Linja kulkee tien pohjoispuolella kylätontin läpi, alueella joka jo on arkeologin näkökulmasta varsin sekoittunut, mm. pätkä vanhaa tielinjaa. On todennäköistä, että kaivaminen edellyttää arkeologisen valvonnan. Valvonnassa voi tulla esille rakenteita jotka tarkemmin tutkittava.

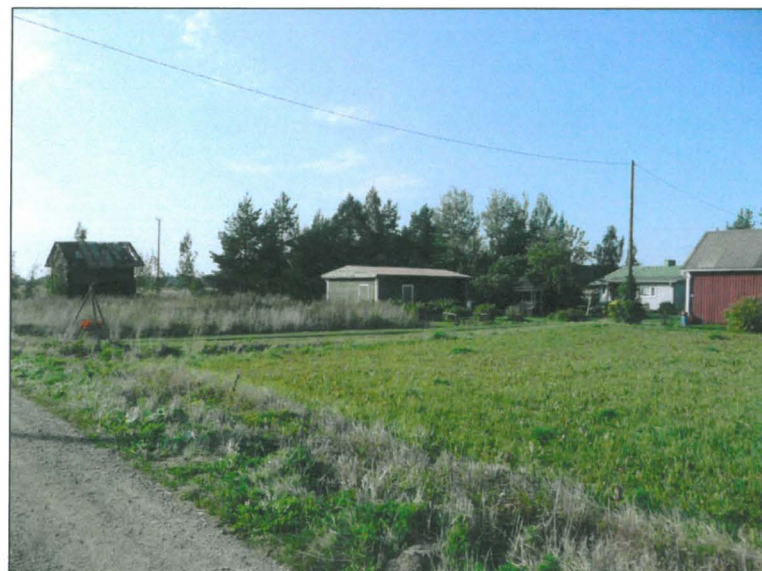
Tien itäpuoli tiiviisti asuin- ja ulkorakennuksineen rakennettua pientaloaluetta, joka rajoittuu heinäpeltoon. Tien länsipuoli osin rakentamaton ja kesannolla. Kesantoalueella ja heinäpellolla voinut säilyä merkkejä vanhasta asutuksesta jos tontti ulottunut sinne saakka.

Kylätontin itäosaa luoteeseen.

[Huittinen Suttila](#): Linja kiertää hyvin vanhan kylätontin ja kulkee pellossa josta ei havaintoja muinaisjäännöksestä (tosin huonot havaintomahdollisuudet). Ei tarvita toimenpiteitä. Valvonnan edellyttäminen kuitenkin mahdollisuuksien rajoissa.
