**Hista-Siikajärvi-Nupuri
Osayleiskaava-alueen arkeologinen inventointi**

15.10.–19.10.2007

Tapani Rostedt

MUSEOVIRASTO
RAKENNUSHISTORIAN OSASTO

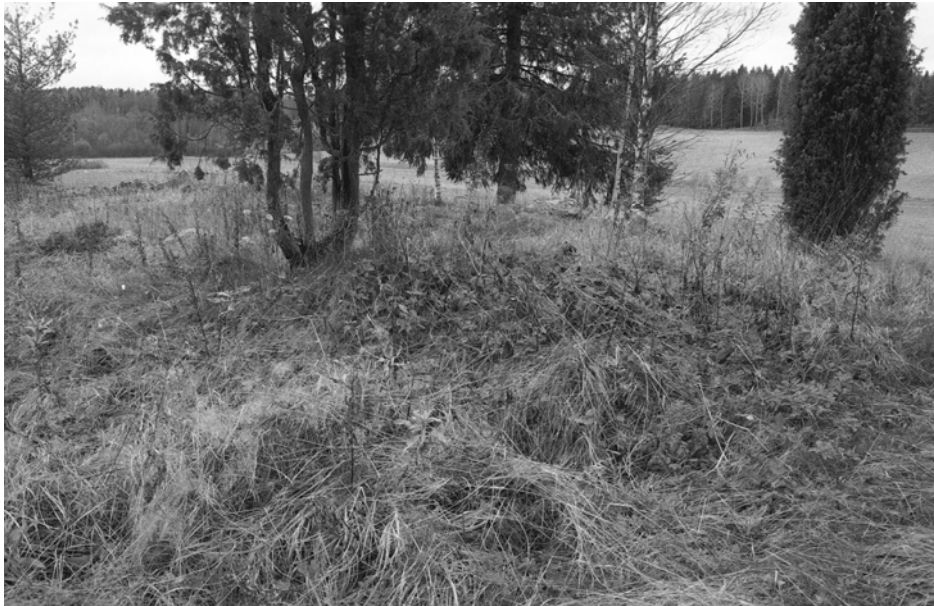
Alueella on havaittavissa kolme vanhaa tulisijan paikkaa, jotka vanhojen karttojen perusteella voisivat olla Histan, Nikkulan sekä Kihin talojen sijaintipaikat. Lassilan talon paikalle olisi tällöin rakennettu nykyinen Nikulan talo, ilmeisesti 1900-luvun alkupuolella. Havaituista kohteista Histan oletettu tulisija sijaitsi tutkittavan alueen länsireunalla (gps-koordinaatit: 6685231/ 3366117) ja oli kooltaan 2,5x2,5m. Selvää talonperustusta ei ollut havaittavissa, tosin alue kasvoi korkeaa heinää joten havaintomahdollisuudet olivat heikohkot.

Kuva 5 (mv-kuva 125 810:13). Puun alla näkyy vanhan Histan talon tulisija. Kuva koillisesta.

Kohteesta 40 metriä itäkoilliseen oli maastossa havaittavissa talonpaikka joka tulkittiin Nikkulan talon vanhaksi paikaksi. Kyseessä on 10x6m kokoinen talon perustalta vaikuttava kivirakenne jossa on 2 tulisijaa jotka ovat kooltaan noin 2x2m. Vuoden 1699 kartan perusteella tästä 30 metriä itäkoilliseen olisi aikanaan sijainnut Lassilan talo, jonka paikalla sijaitsee nykyinen Nikulan vanhempi talo. Sen omistaja Pentti Leppänen näytti kaikki tontillaan havaitsemansa kivirakenteet, ja kertoi myös että nykyisen talon eteläpuolella olevasta perunapellosta (gps-koordinaatit: 6685233/ 3366184) on aikojen kuluessa löytynyt runsaasti vanhoja rahoja joista suurin osa on myöhemmin joutunut hukkaan. Hänen mukaansa Lassilan talo tuhoutui 1860-luvulla. Nykyisestä Nikulan talosta 65 metriä koilliseen on hiekkakuopan reunalla vanha tulisija, joka tulkittiin karttojen perusteella aikanaan todennäköisesti Kihin taloon kuuluneeksi.

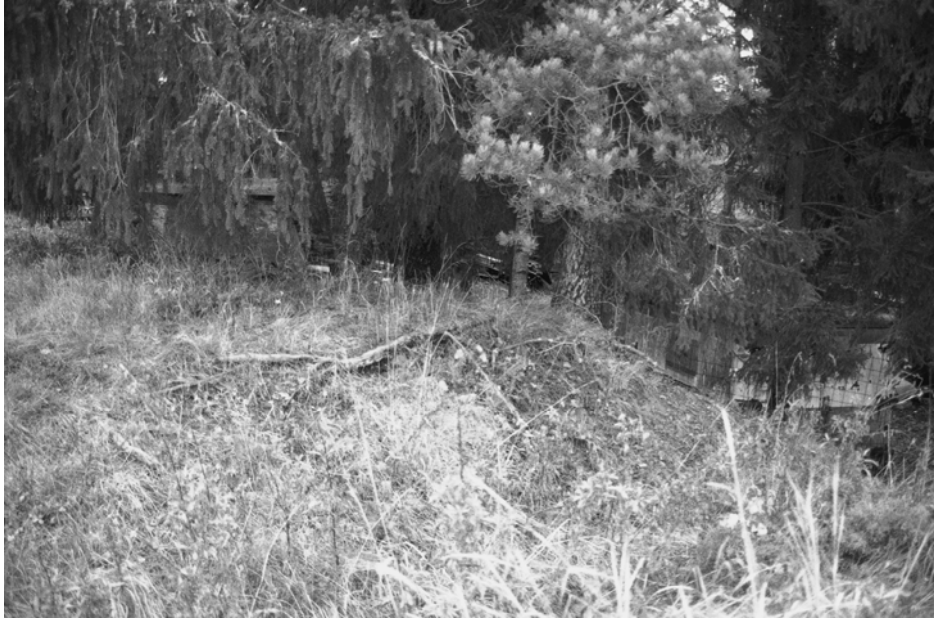
Kuva 6 (mv-kuva 125 810:14). Kihin vanhan talon tulisija aivan hiekkakuopan reunalla. Kuva lounaasta.

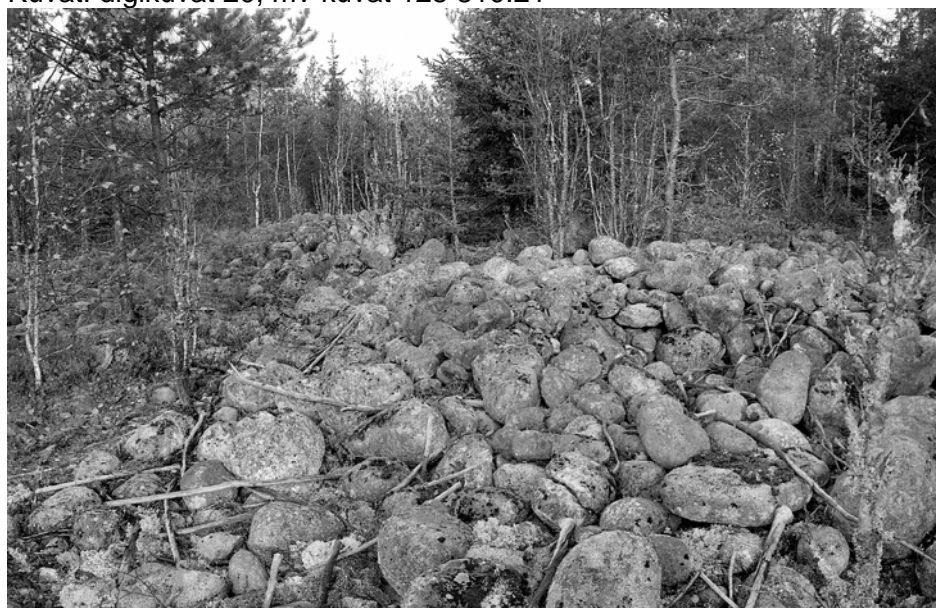
Kuva 7 (mv-kuva 125 810:21). Espoo Kolmiranta. Kivirakka. Taempänä kasvavan ryteikön kohdalla on kaksi isompaa rakkakivikkoon kaivettua kuoppaa. Kuva etelästä.

Rakkakivikko sijaitsee korkealla kalliolla, Turunväylästä 200 m pohjoiseen ja Siikajärventiestä n. 300 m länteen. Kohteelta on hieno näkymä Vuohilammelle. Kivikko on aikaisemmin mainittu rökkiönä, jollaiseksi se kuitenkin ei mielestäni sovi. Kivikko on kooltaan 60 x 25 m ja se on rakennettu isoista kivistä. Kivikon eteläosassa on kaksi syvennystä jotka muistuttavat hautaröykkiöiden keskuskraatereita. Ne ovat molemmat halkaisijaltaan 3 metriä ja syvyydeltään 60-70cm. Rakkakivikon pohjoisosassa sijaitsee kolme hieman pienempää kuopannetta, joiden halkaisija on 1,5-2 metriä.

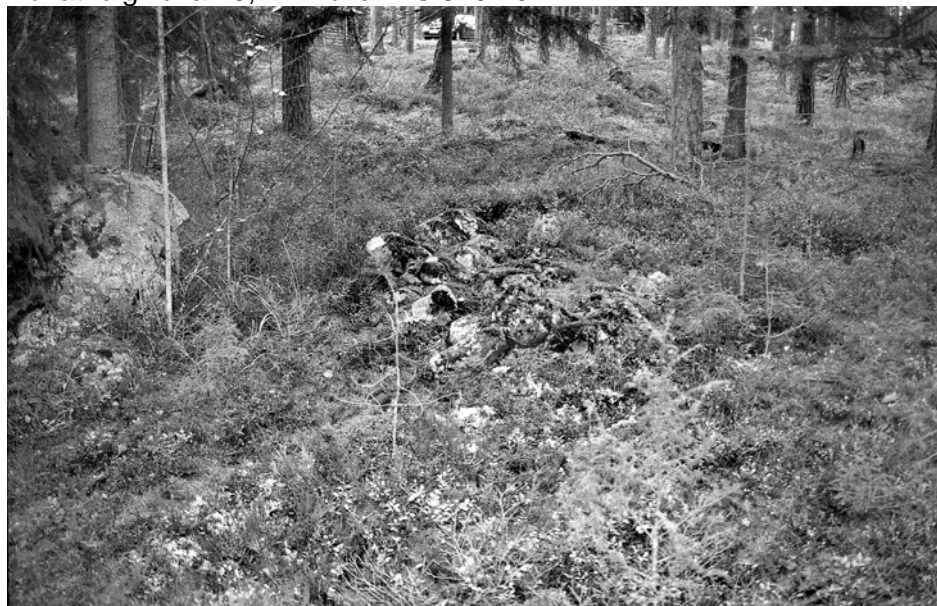
Kuva 8 (mv-kuva 125 810:20) Espoo Vuohilampi. Ladottu kiviröykkiö. Kuva lännestä.

Länsilounaaseen avautuvan peinen kalliotasanteen länsireunalla on pienehkö kiviröykkiö, kooltaan 2,5 x 1,5 metriä ja korkeudeltaan 50 cm. Röykkiö on koillinen-lounas suuntainen ja se on rakennettu kalliopohjalle. Kohde tarkastettiin paikallisen asukkaan antaman vihjetiedon perusteella.

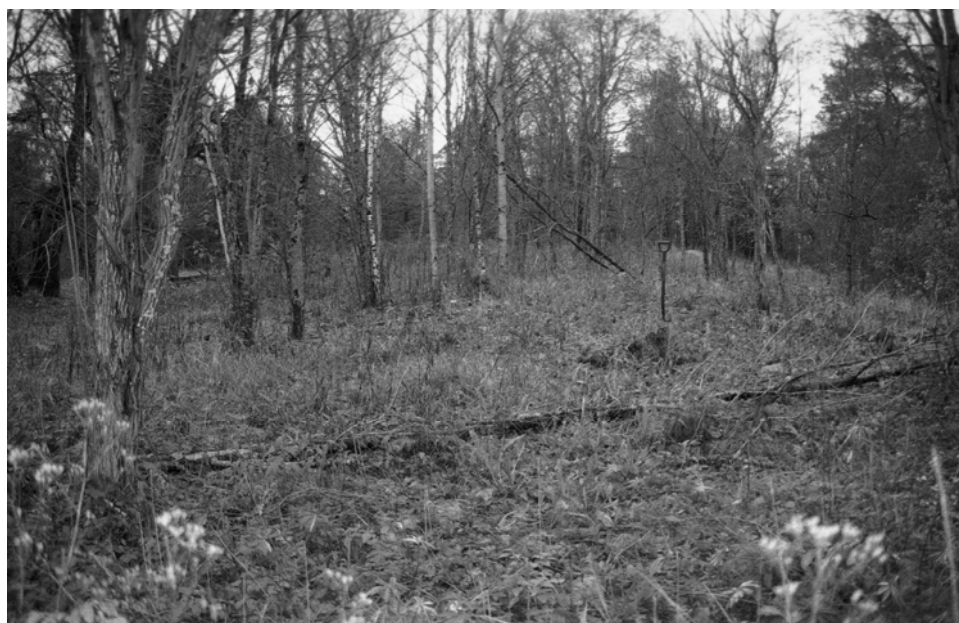
Kuva 9 (mv-kuva125 810:1). Espoo Nikula 1. Kihin 1700-luvun lopun talon tulisijan paikka lapion kohdalla. Kuva etelästä.

Etelään aukeavalla loivalla terassilla oli havaittavissa runsaasti tiiltä, ikkunalasia sekä merkkejä talon perustasta, mm. tulisijan jäänteet (gps-piste). Paikallinen asutushistorian tutkija Krister Eklundh (Maulantie 17, Espoo) kertoi, että Kihin talo siirtyi tälle paikalle 1700-luvulla. Hänen mukaansa se sijaitti tässä aina vuoteen 1887 saakka, jolloin paikalle rakennettiin ruotsinkielinen kansakoulu. Myös myöhemmät 1800-luvun kartat Nuuksion kylästä tuntuivat varmistavan tiedon.

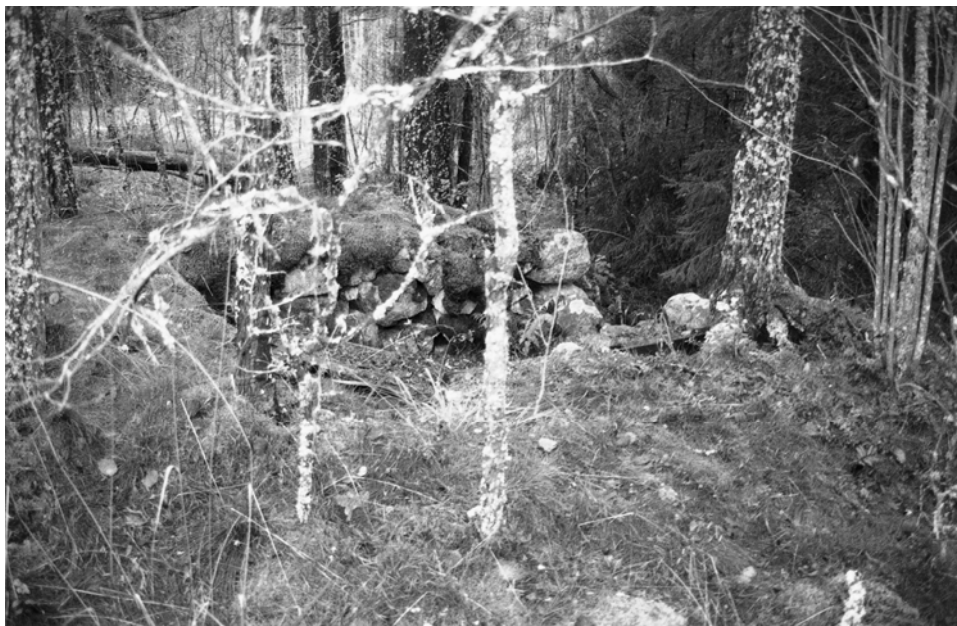
korkeus on 50-70cm ja paksuus 80-100cm. Sen keskivaiheilla (koordinaatit: 6685376/ 3365848) on aivan kiviainan lounaispuolella kivillä vuorattun maakellarin jäänteet. Se on kooltaan 3x2m ja sen oviaukko on lounaisseinustalla.

Kuva 10 (mv-kuva 125 810:4). Espoo Nikula 1. Kivetty maakellari. Kuva luoteesta.

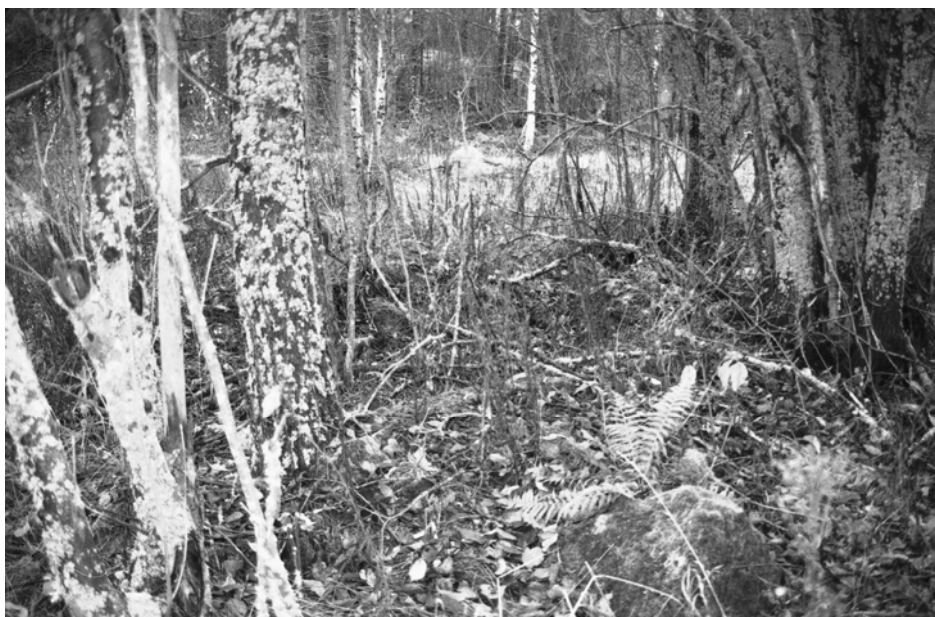
Kuva 11 (mv-kuva125 810:5). Espoo Nikula 2. Talon perustusten jäänteet. Kuva koillisesta.

Itäkaakkoon pellolle loivasti viettävällä rinteellä pienessä metsäsaarekkeessa havaittiin pieni, noin 4x4 metrin kokoinen talon perusta. Se on tehty isoista kivistä joiden halkaisija on 50-70cm sekä maavallista.

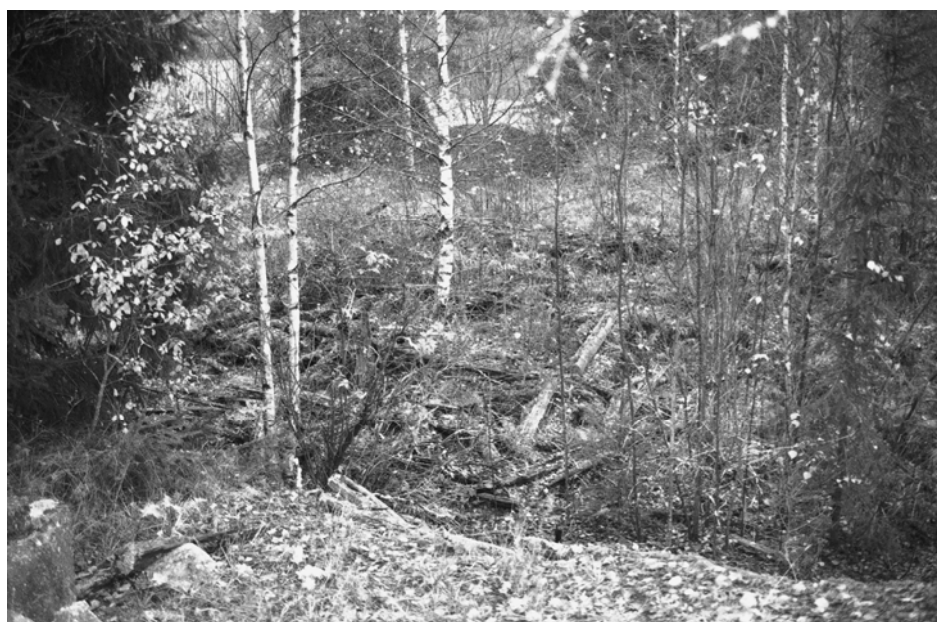
Kuva 12 (mv-kuva 125 810:6). Espoo Nikula 3. Etualalla paikalleen lahonnut lato, sen takana Histan talon tulisija 1700-luvun lopulta. Kuva luoteesta.

Kaakkoon aukeavalla loivalla terassilla oli havaittavissa runsaasti tiiltä, ikkunalasia sekä merkkejä talon perustasta, mm. tulisijan jäänteet (gps-piste). Paikalla myöhemmin sijainneen ladon ja sen lastaussillan jäänteet ovat osittain sotkeneet kohdetta. Paikallinen asutushistorian tutkija Krister Eklundh (Maulantie 17, Espoo) kertoi, että Histan talo siirtyi tälle paikalle 1770-luvulla. Hänen mukaansa se sijaitsi tässä aina vuoteen 1850 saakka. Myös vuoden 1803 kartta Nuuksion kylästä tuntuisi varmistavan tiedon. Eklundhin mukaan Nygårdin kartano perustettiin vuonna 1820, ja se sai nimen Hista suomenkielisten omistajien mukana vasta vuonna 1904.

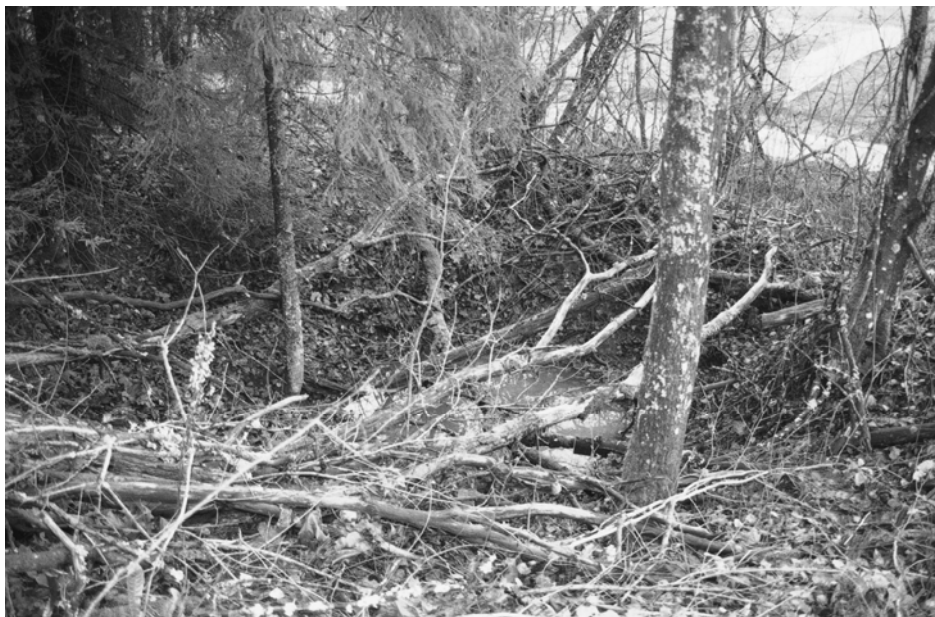
Kuva 13 (mv-kuva 125 810:9). Espoo Nikula 4. Pientä tervahautaa muistuttava kuoppa. Kuva lounaasta.

Itään aukeavalla rinteellä on havaittavissa kapealla terassilla tervahautaa muistuttava kuoppa, halkaisijaltaan 6 metriä. Kuoppa aukeaa kaakkoon (gps-piste).

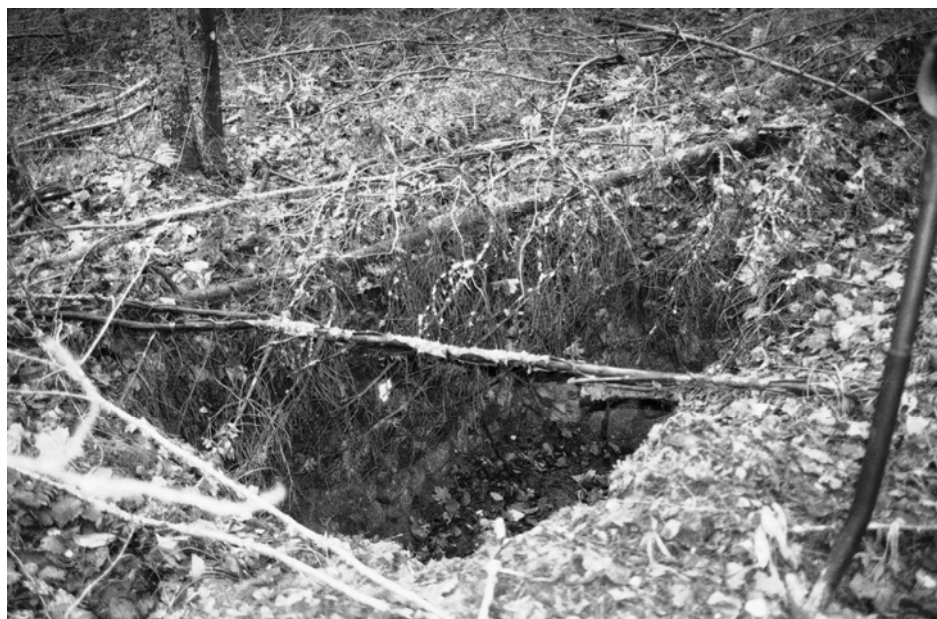
Kuva 14 (mv-kuva 125 810:10). Espoo Nikula 5. Sivuseiniltään kivetty varastokuoppa. Kuva etelästä.

Kaakkoon aukeavalla rinteellä on havaittavissa kapeahkolla terassilla 8 maahan kaivettua kuoppaa, joiden koko vaihtelee 2x2 metristä 4x6 metriin saakka. Kuopat sijaitsevat koillinen-lounas suuntaisella pitkällä terassilla 3-5 metrin päässä toisistaan. Yhden kuopan sivuseinät on kivetty (gps-piste), se on kooltaan 1,5x2,5 metriä. Syvyydeltään kuopat ovat 1,5-2 metriä. Ilmeisesti kyse on jonkinlaisista varastokuopista.

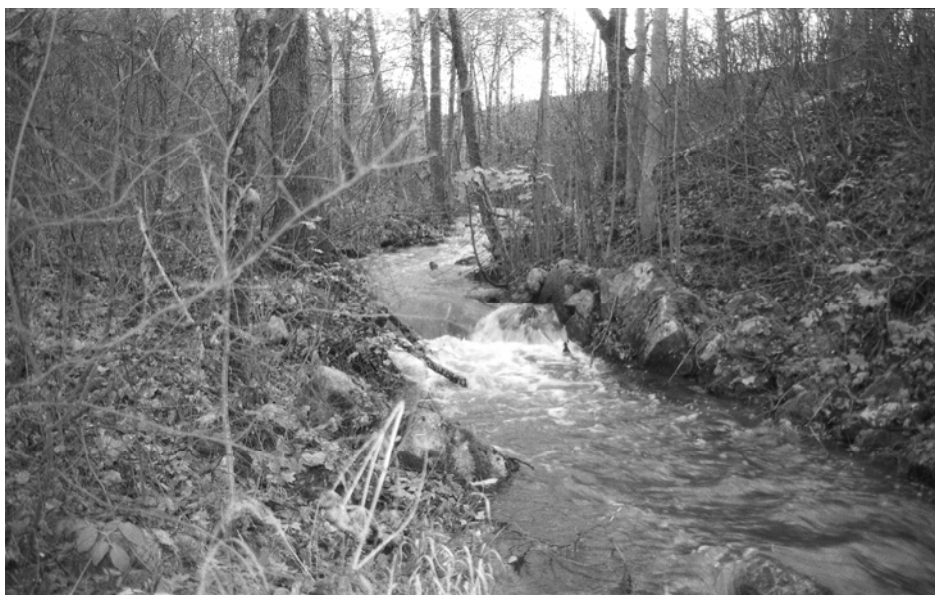
Kuva 15 (mv-kuva 125 810:17). Espoo Heikkilä 2. Kuva kaakosta.

Sahaojan varrella, Heikkilän talosta noin 100 metriä lounaaseen on ojan molemmin puolin ladottuja kiviä. Fonseenin kartassa vuodelta 1750 paikalle on merkitty mylly, jonka padon jäänteet ovat vielä maastossa nähtävissä.

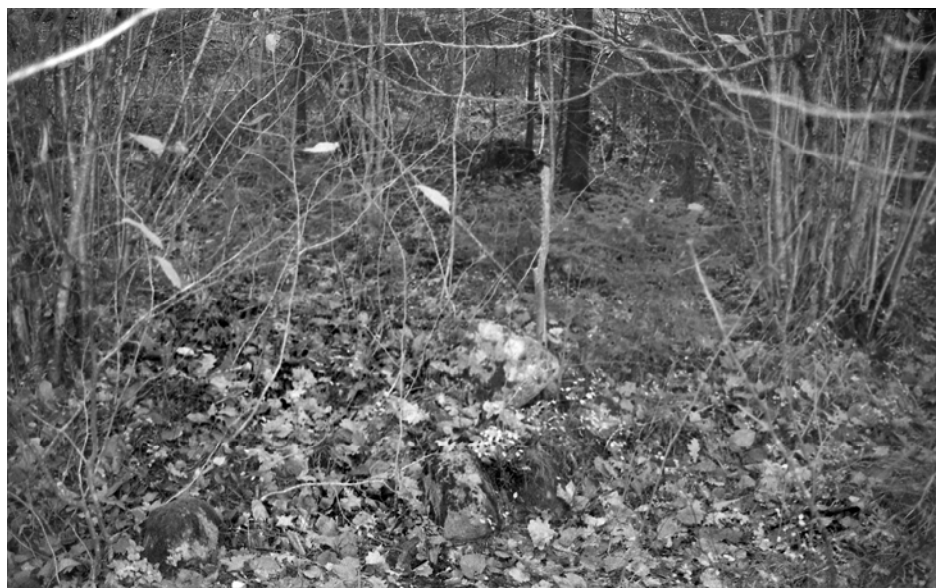
Kuva 16 (mv-kuva 125 810:19). Espoo Myrskymäki. Rajamerkki Histan ja Brobackan kylien välillä. Kuva kaakosta.

Myrskymäen kaakkoisrinteellä on halkaisijaltaan metrin kokoinen, korkeudeltaan 30cm oleva ladottu kivikasa, jonka keskellä on pystykivi. Läheisen kesämökin asukas Reijo Aalto (Ratavallintie 2 b 41 02760 Espoo) kertoi, että kyseessä on vanha rajamerkki Histan ja Brobackan välillä.

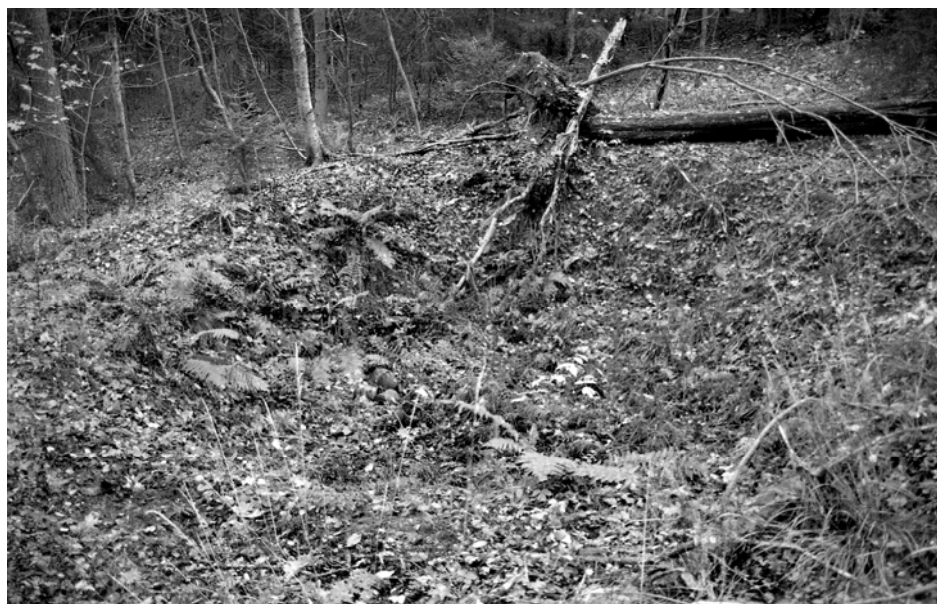
Kuva 17 (mv-kuva 125 810:22). Espoo Brobackaån. Tervahautaa muistuttava kuoppa. Kuva lännestä.

Pohjoiseen aukeavassa notkelmassa kahden korkeamman mäen välissä on havaittavissa tervahautaa muistuttava kuoppa, halkaisijaltaan 7 metriä. Kuoppa aukeaa pohjoiseen (gps-piste). Ulkomuodoltaan kuoppa muistuttaa pientä tervahautaa, mutta lapionpistossa ei havaittu hiiltä. Maaperä alueella on vetistä savensekaista hiesua. Ilmeisesti kyse on jonkinlaisesta varastokuopasta.

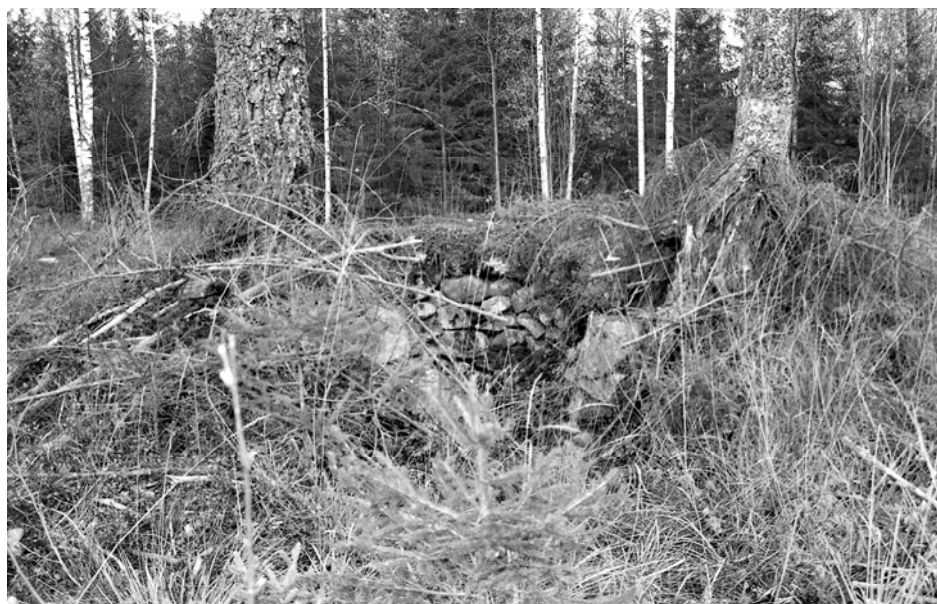
Kuva 18 (mv-kuva 125 810:23). Espoo Saviniittu. Maakellari, kuva etelälounaasta.

Länteenpäin pellolle loivasti viettävällä terassilla havaittiin pieni talon perusta, kooltaan noin 5x5 metriä (gps-piste). Se on tehty isoista kivistä sekä maavallista. Vallin paksuus on metrin luokkaa ja sen korkeus 50-60 cm. talon sisäosan koko on noin 3,5x2m.

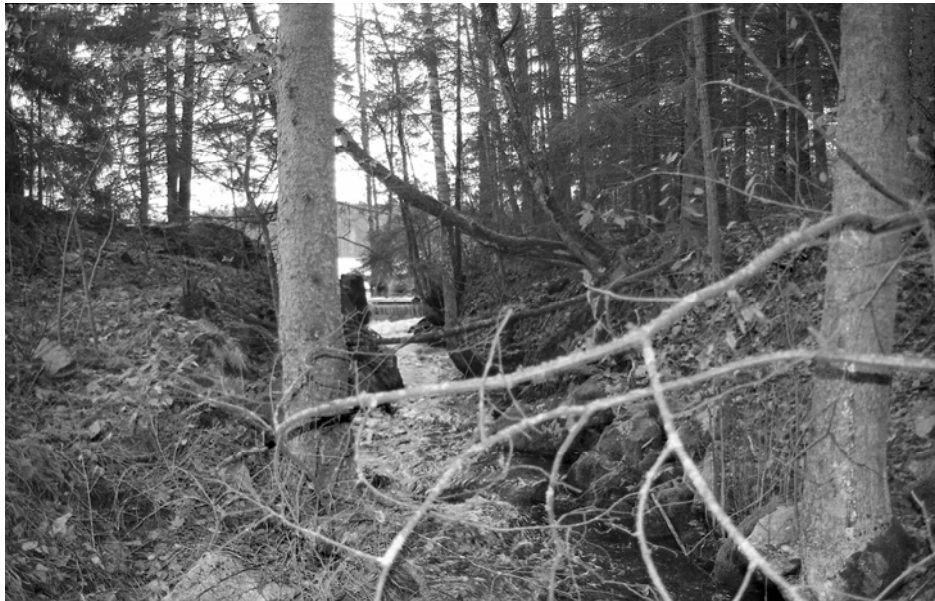
Kuva 19 (mv-kuva 125 810:27). Espoo Sahajärvi. Sahajärven pärehöylään liittyvä pato ja sen rautainen sulkuluukku. Padosta noin 10 m alavirtaan on ladottuja kivirakenteita, jotka saattavat liittyä pärehöylän juoksutusojaan. Kuva Eteläkaakosta.

Sahajärven kaakkoisosasta laskevan Sahaojan yläjuoksulla, lähellä Sahajärven rantaa on paikalla 1700-luvun lopulla sijainneeseen sahaan ja pärehöyläämön liittyviä kivi- ja betonirakenteita. Lisäksi paikalla on edelleen havaittavissa tiepohjan jäänteet tiestä joka aikoinaan 1770-luvulla johti Sahalta Nuuksion kylään.

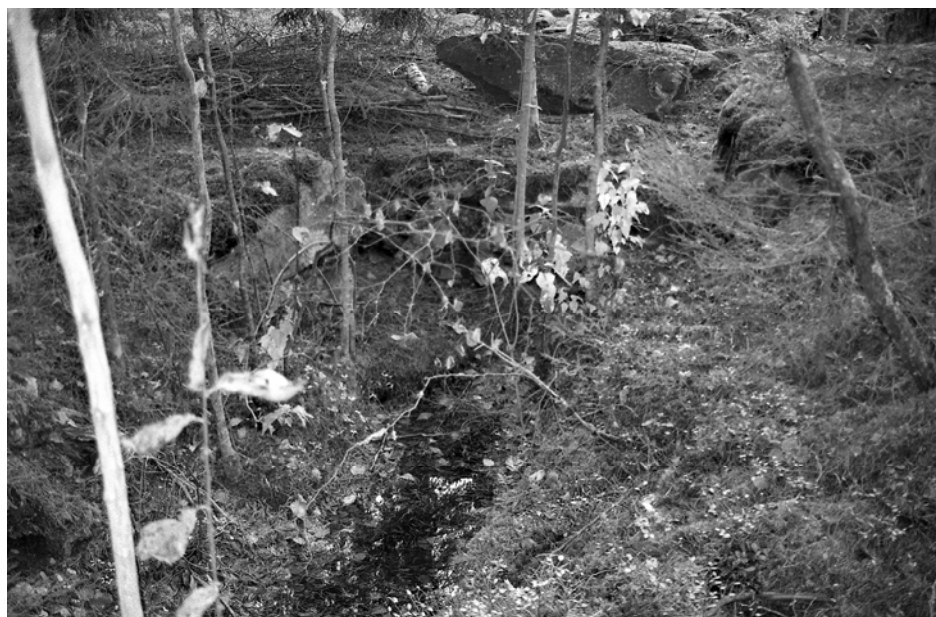
Kuva 20 (mv-kuva 125 810:30). Espoo Kauriskallio. Maakellarin jäänteet. Kuva pohjoisesta.

Lähellä Kauriskallion lakea, mäen pohjoisreunalla on kivistä ladottu maakellarin pohja joka avautuu pohjoiseen. Sen vieressä on isoja lohkottuja kiviä jotka ovat aikaisemmin saattaneet liittyä rakenteeseen. Maakellarin koko on 4x2 metriä.
