# Porvoo-Borgå

## Kaupunkiarkeologinen inventointi

Päivi Hakanpää 2008

Museovirasto  
Rakennushistorian osasto

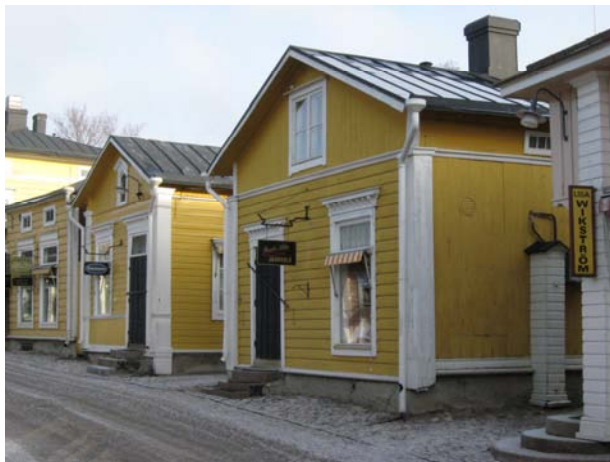
**Kuva.**

Välikadulla on vielä muutama rakennus, jonka pääty on kadulle päin. Päivi Hakanpää MV:RHO.

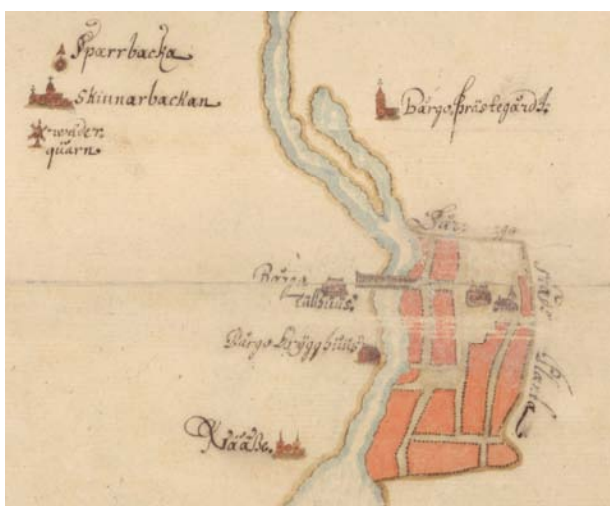
**Kartta.**

Vanhin Porvoon kaupunkia kuvaava kartta on vuodelta 1652. (KA 56M 09/20)

Vanhin Porvoosta säilynyt kartta on vuodelta 1652. Kartta on kuvattu luonnosmaisesti, eikä se selvästikään perustu mittauksiin. Kartan mukaan asutus oli levinnyt etelässä nykyiselle Mannerheiminkadulle asti. Pohjoisessa se oli ulottunut Kankurikadun eteläpuolelle. Kirkon koillispuoli oli vielä rakentamaton. Itäpuolella korttelit ovat ulottuneet suunnilleen Vuorikadun ja Kirkkokadun väliselle alueelle. Alakaupungissa oli neljä joen suuntaista katuja, jotka olivat suunnilleen nykyisen Jokikadun, Välikadun ja Vuorikadun kohdilla. Näiden välissä oli poikkikatuja. Karttaan merkityt korttelit olivat pitkiä ja joen suuntaisia. Ainoastaan nykyisen Mannerheiminkadun varrella oli kaksi lähes itä-länsisuuntaista korttelia. Tulliaidan ympäröimän kaupungin laajuus on ollut arviolta noin 10 hehtaaria.<sup>24</sup>

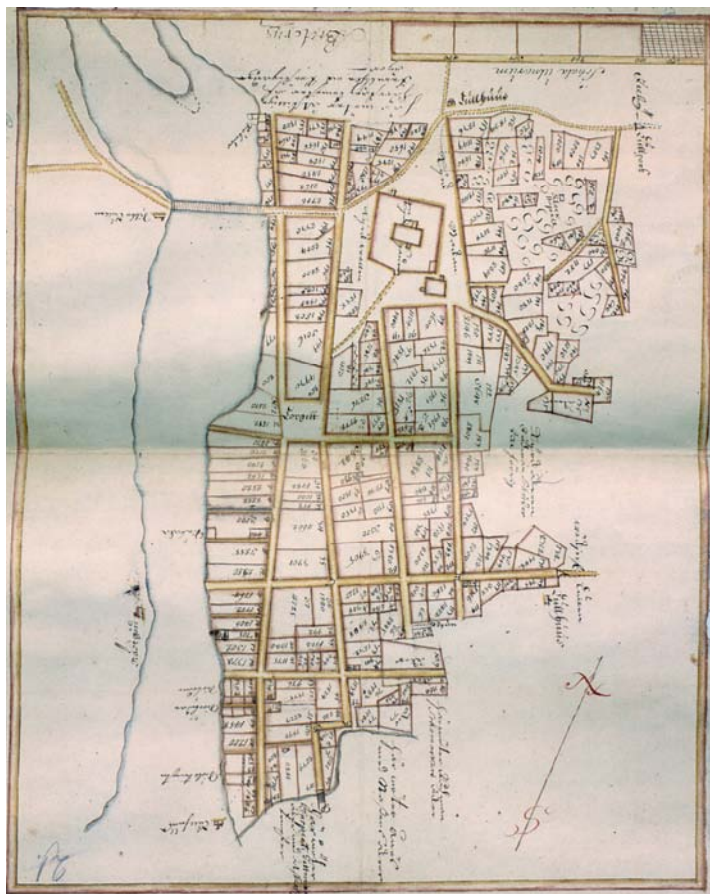
**Kartta.**

Samuel Broteruksen suunnitelma Porvoon katujen oikaisemiseksi vuodelta 1711. (RA Lantmät. Lev. 1892 nr. 21, Porvoon museo.)

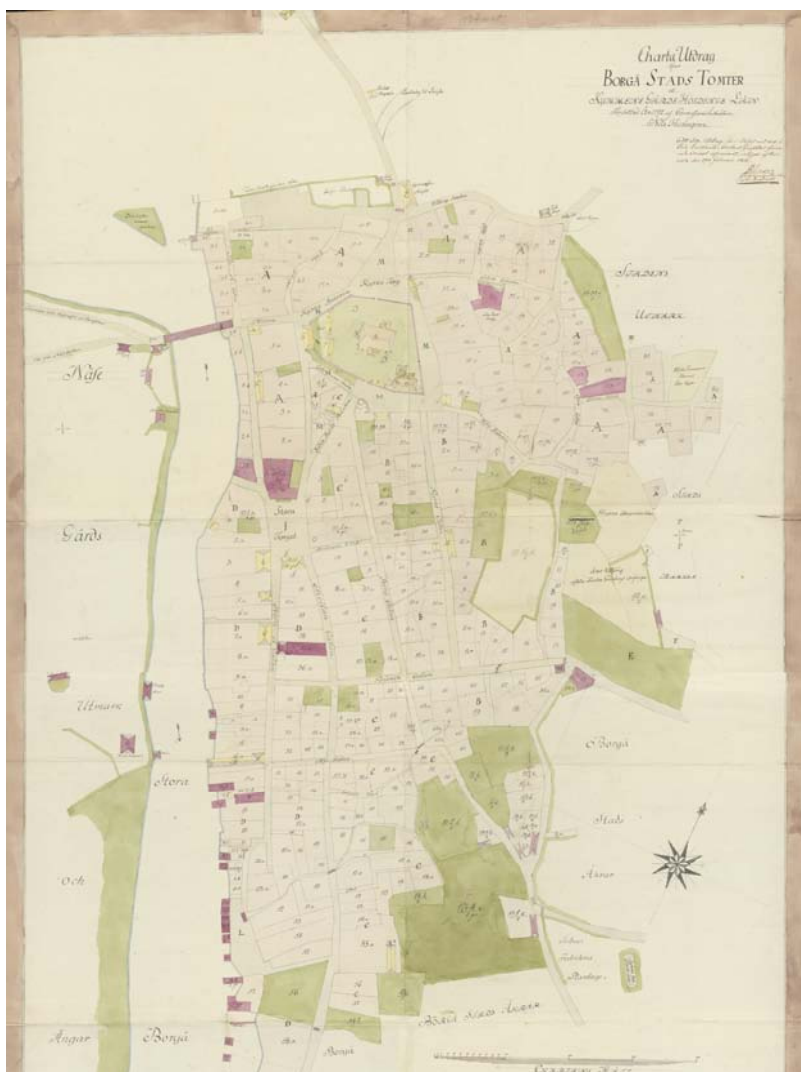
#### **Kartta.**

Nils Hedengranin mittaamasta kartassa näkyy, ettei kaupungin asemakaavan regulointi toteutunut vuoden 1760 palon jälkeen. (KA Porvoo 3 2d 19/13).

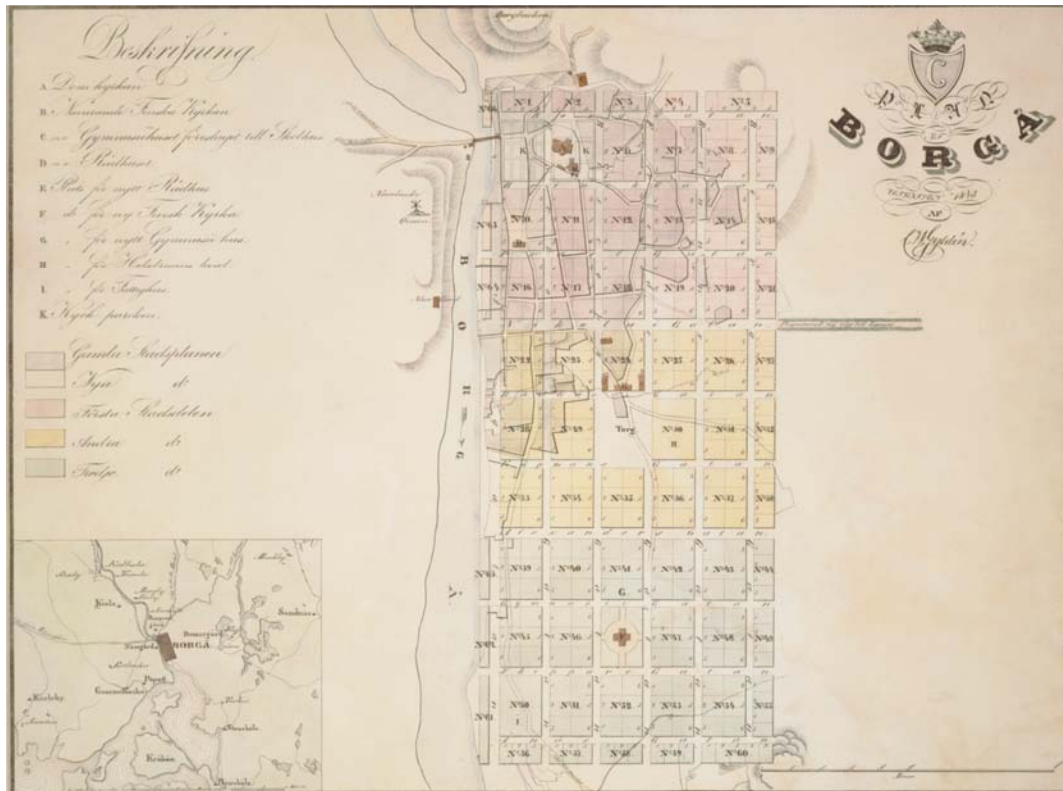
**Kartta.** Claus Gyldénin mittaaman uuden asemakaavan pohjaksi on merkitty vanha katuverkosto. (KA Porvoo KA 2d 28/10).

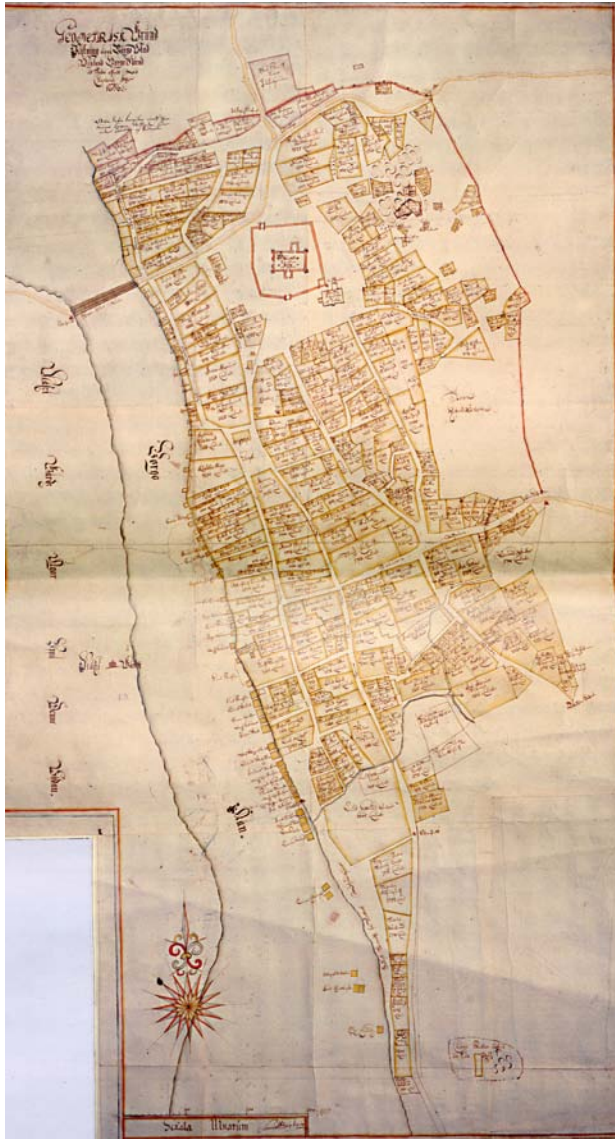
### **Kuva.**

Kaupunkimittaukseen on merkitty korttelit, kadut, kirkot, raatihuone ja koulurakennus. Kartassa näkyvät lisäksi Porvoonjoen ylittävä silta, kaupunkiin johtavat tiet, tullihuoneet ja tulliaidalla merkitty kaupungin alue. Porvoonjoen rantaviiva ja kaupungin eteläosassa virrannut puro on merkitty sinisellä viivalla. Korttelit ja tontit on merkitty keltaisella sekä kaupungin tulliaita, kirkkomuuri ja kirkko punaisella viivalla. Jokaisen tontin kohdalle on merkitty tontin omistaja sekä tontin pinta-ala. Osalla kaduista on nimet. Kaupunkimittaukseen perustuva kartta asemoitiin viiden vastinpisteen avulla Porvoon kaupungin kantakarttaan. Vastinpisteinä käytettiin kirkon pohjoisnurkkaa, Sillanmäen ja Joki-kadun risteystä, tontin 1202:1 länsikulmaa, Ralinginkujan ja Vuorikadun kulmaa, sekä Välikadun ja Rihkamakadun risteystä. Asemointivirhe on noin 2,5-5 metriä.<sup>37</sup>

Samuel Broteruksen kartta vuodelta 1696 on ensimmäinen mittaukseen perustuva esitys Porvoon asemakaavasta. (RA Lantmät. Lev. 1892 nr. 21. Kartan kopio Porvoon museon).

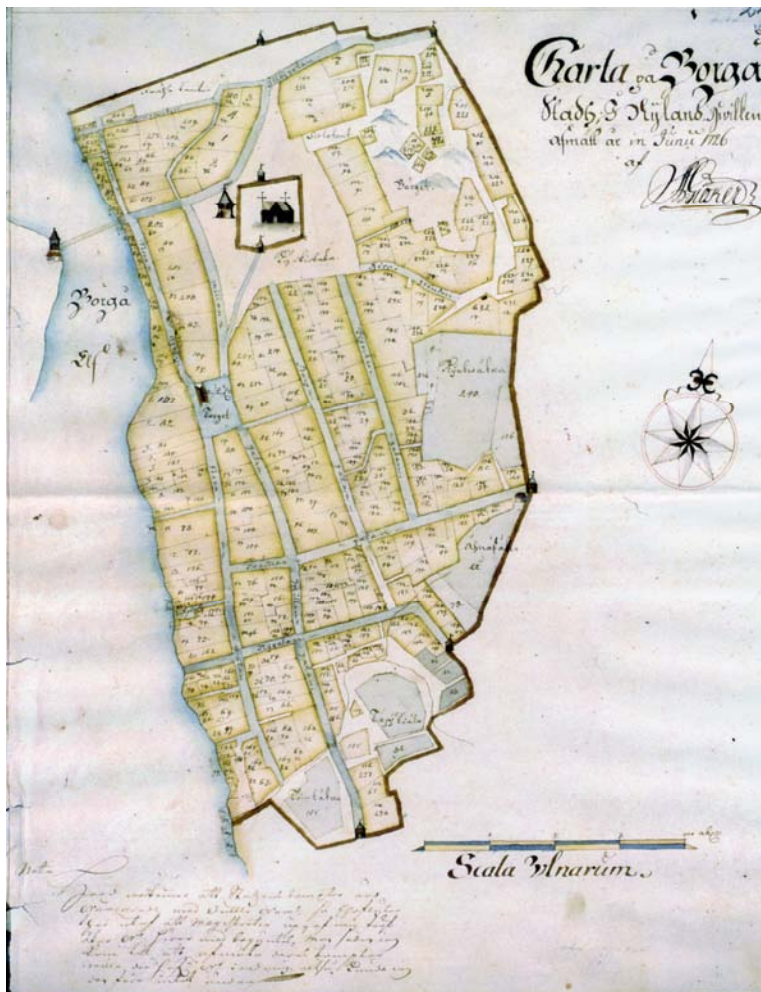
### Kuva.

Kaupunki rakennettiin vuoden 1708 palon jälkeen uudelleen. Tätä varten oli laadittu uusi asemakaava vuonna 1711. Venäläisten miehityksen aikana kaupunki muotoutui pitkälti vanhan asemakaavan mukaisesti. Maanmittari Adam Giöcker sai tehtäväkseen mitata kaupungin uudelleen. Kaupunkimittaukseen on merkitty tontit keltaisella, kadut siniharmaalla ja raatihuone, tullihuoneet sekä tulliaita ruskealla värillä. Katujen nimet on merkitty karttaan. Joen rannassa kulki Suuri Jokikatu. Sen itäpuolella oli samansuuntaisesti Välikatu, Vuorikatu ja Kirkkokatu. Kaupungin neljä poikkikatuja oli nimetty. Eteläisin oli Uusikatu. Sen pohjoispuolella oli Rihkamakatu. Kirkkotorin kaakkoiskulmasta alkoi mutkitteleva Kulmakuja. Kirkon koillispuolella Suuri rantatie oli saanut nimekseen Iloankylänkatu. Karttaan on kuvattu kirkko ympärystyineen ja siinä olevine portteineen. Kirkon länsipuolelle on merkitty korkea rakennus. Tarkoituksena on ilmeisesti ollut kuvata kellotapulia, mutta se on piirretty kirkon ja kirkkomuurin väärälle puolelle. Kaupunkimittaukseen perustuva kartta asemointiin viiden vastinpisteen avulla Porvoon kaupungin kantakarttaan. Vastinpisteinä käytettiin Sillanmäen ja Jokikadun risteystä, kirkon kaakkoisnurkkaa, Jokikadun ja Rihkamakadun risteystä, Ralinginkujan ja Vuorikadun risteystä, sekä Ralinginkujan ja Välikadun risteystä. Asemointivirhe on noin 5 metriä.<sup>38</sup>

Adam Giöcker kartta vuodelta 1726. (RA. Kartan kopio Porvoon museo).

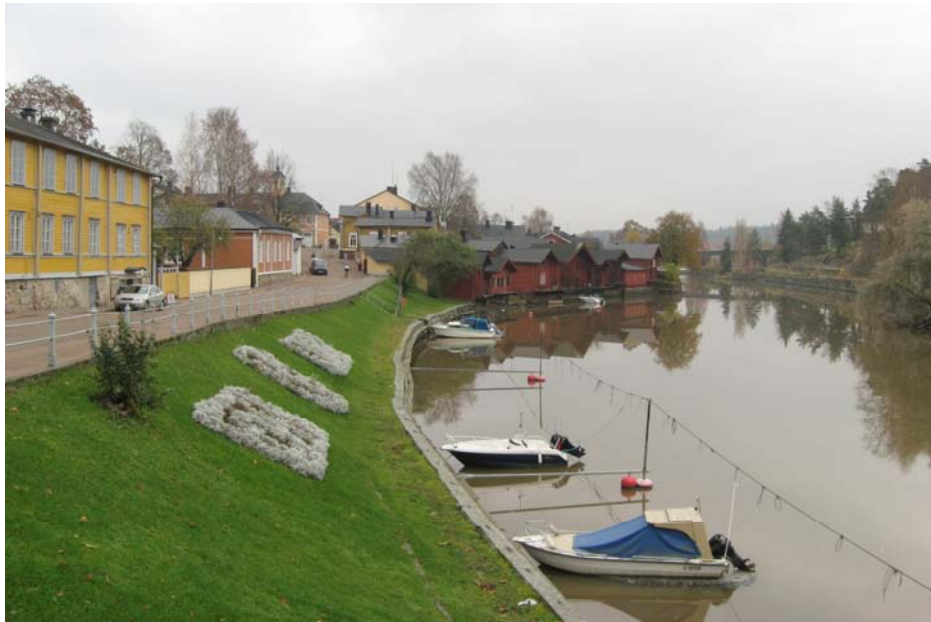
**Kuva.**  
Jokikadun länsipuolella näkyy 1600-luvun rantatörmä. Päivi Hakapää MV:RHO.

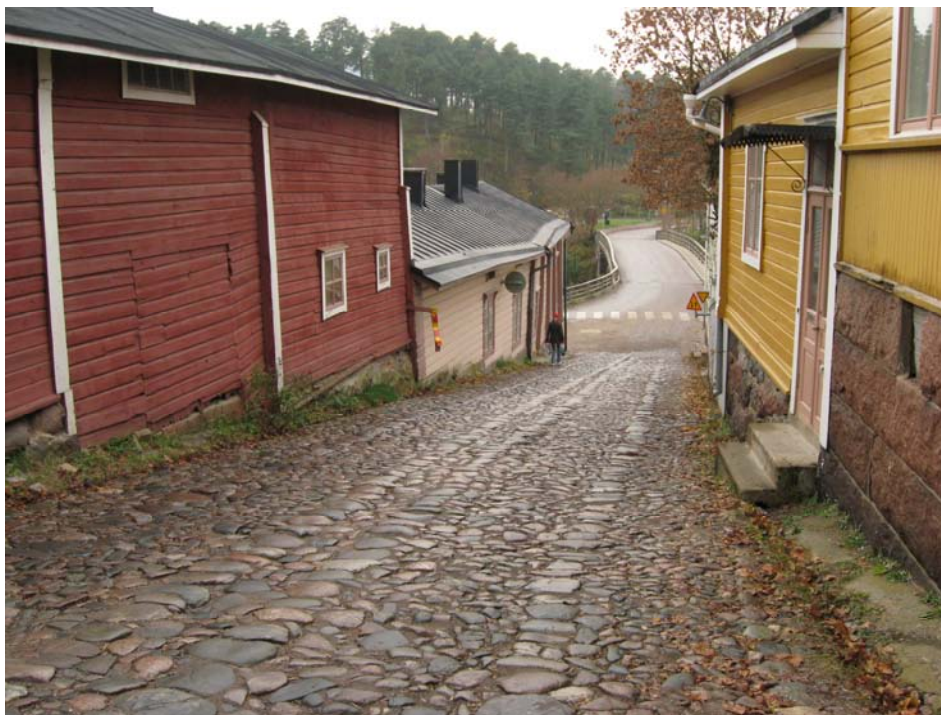
**Kuva.** Suuri rantatie nousee Sillanmäen kohdalla jyrkästi Kirkkotorille. Maaston korkeusero on yli 15 metriä. Päivi Hakanpää MV:RHO.

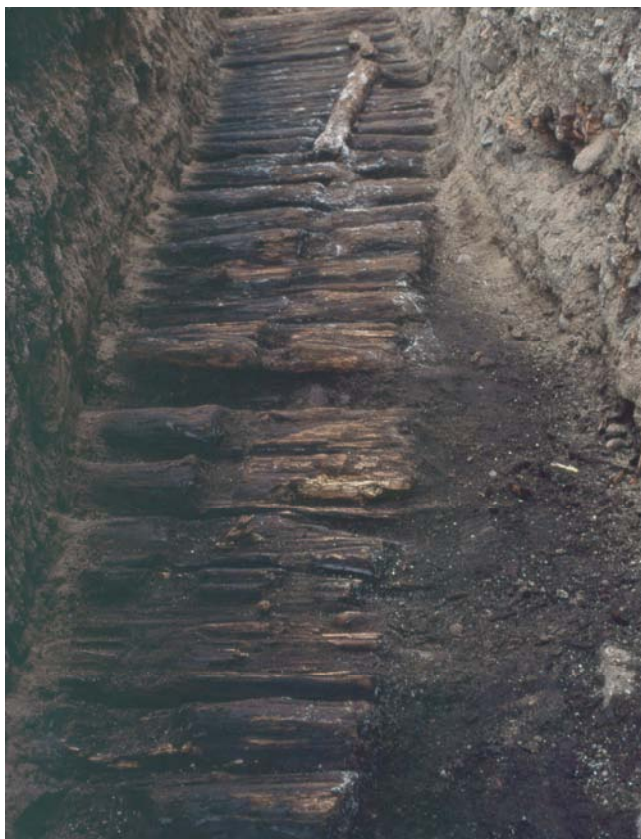
**Kuva.** Välikadun 1600-luvun lopun katulinja oli Rihkamatorin länsipuolella puupäällysteinen. Eeva Rajala MV:RHO.

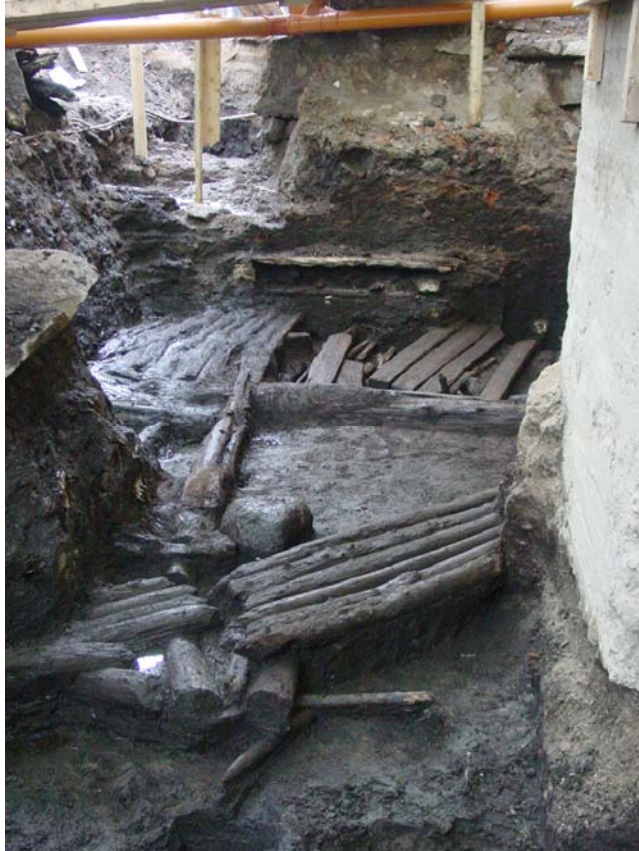
**Kuva.**

Itä-Uudenmaan Osuuspankin tontilla oli useita päällekkäisiä puurakenteita. Kuvan etualalla on pitkospuuta muistuttava rakenne. Taustalla näkyy vanhimman rakennuksen lattiarakenteita. Kuva Andreas Koivisto, MV:RHOA.

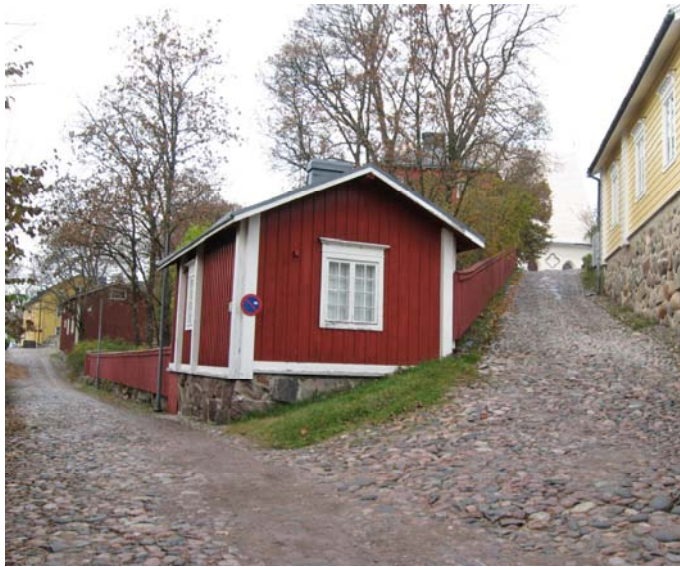
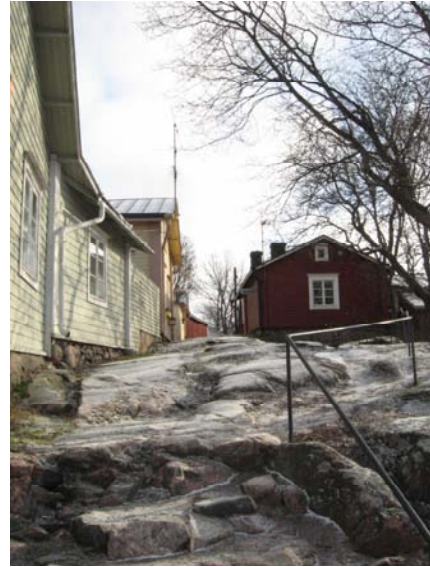
**Kuva.** Mukulakivillä päällystetyt Välikatu ja Flensborgintörmä nousevat jyrkästi Kirkkotorille. Katujen risteuksen eteläpuolelta on arkeologisia havaintoja vanhemmasta, puilla päällystetystä kadusta. Koulukadun itäosa kulkee kallion päällä. Päivi Hakanpää MV:RHO.

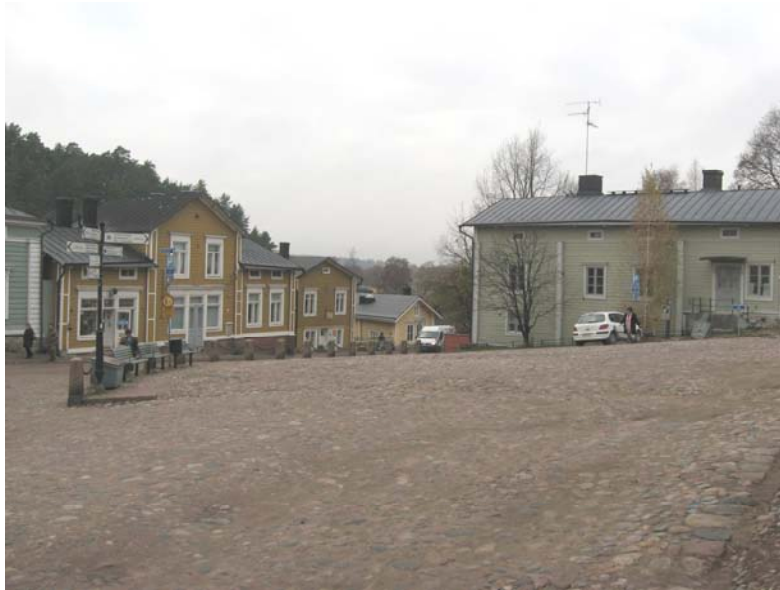
**Kuva.**

Torin pohjoisosassa on 1600-luvulta lähtien sijainnut useita, puisia raatihuoneita. Kivinen raatihuone rakennettiin torin eteläosaan vuoden 1760 palon jälkeen. Päivi Hakanpää MV:RHO.

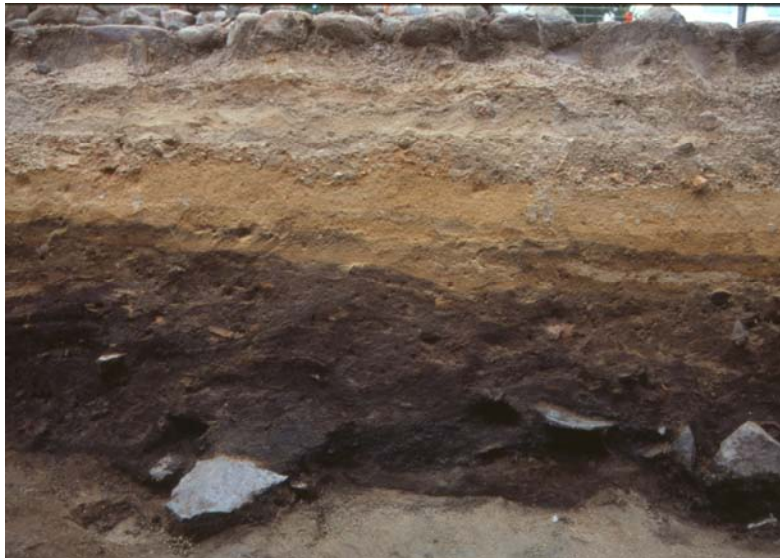
**Kuva.**

Torin eteläosan kulttuurikerrosten paksuus oli alle metrin. Torin pintaa on tasattu tuomalla paikalle täyttökerroksia 1700-luvulta lähtien. Päivi Hakanpää MV:RHOA.

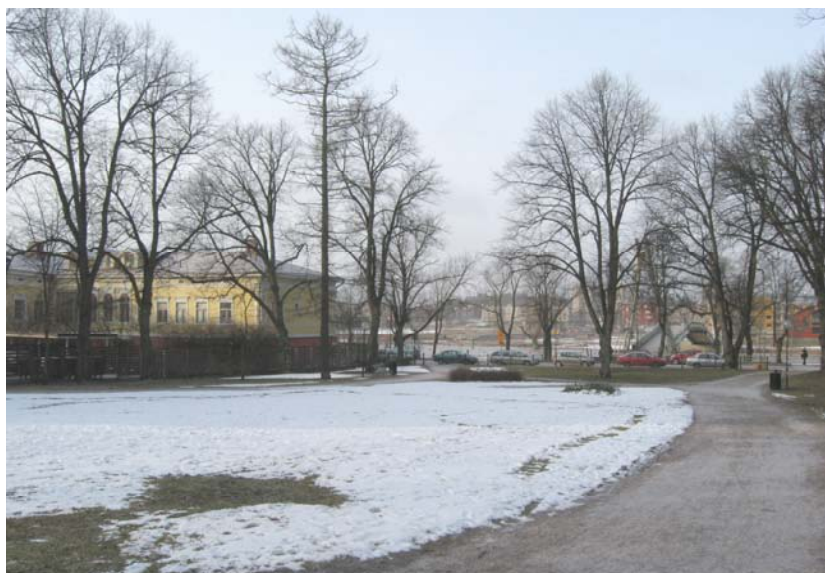
**Kuva.**

Runebergin puiston länsiosaan oli 1600-luvun lopussa kaavoitettu tontteja. Välikatu on kulkenut hieman Runeberginkadun länsipuolella ja sen varrella on ollut tulli-huone. Päivi Hakanpää  
MV:RHO.

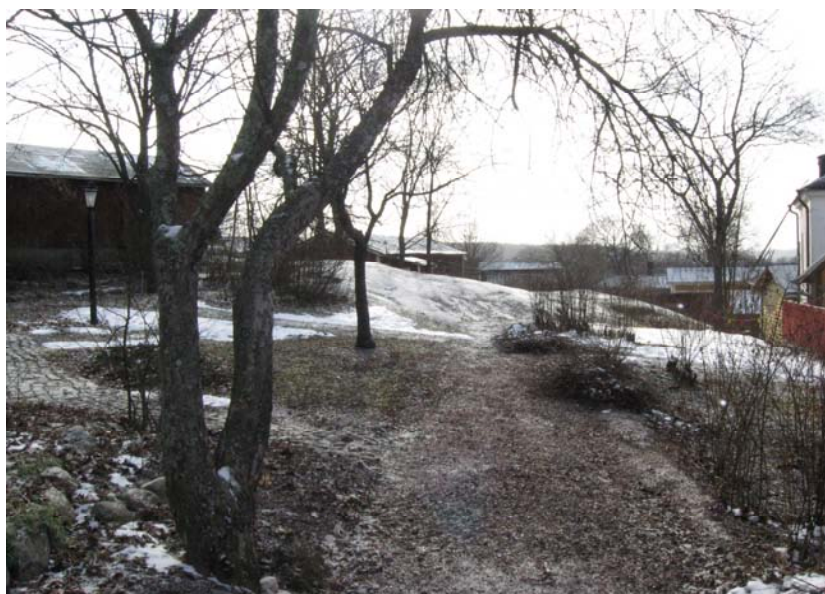
**Kuva.**

Koulukadun eteläpuolella on kalliainen puistoalue, jonka länsiosaan oli kaavoitettu kaksi pientä tonttia 1600-luvun lopulla. Päivi Hakanpää  
MV:RHO.

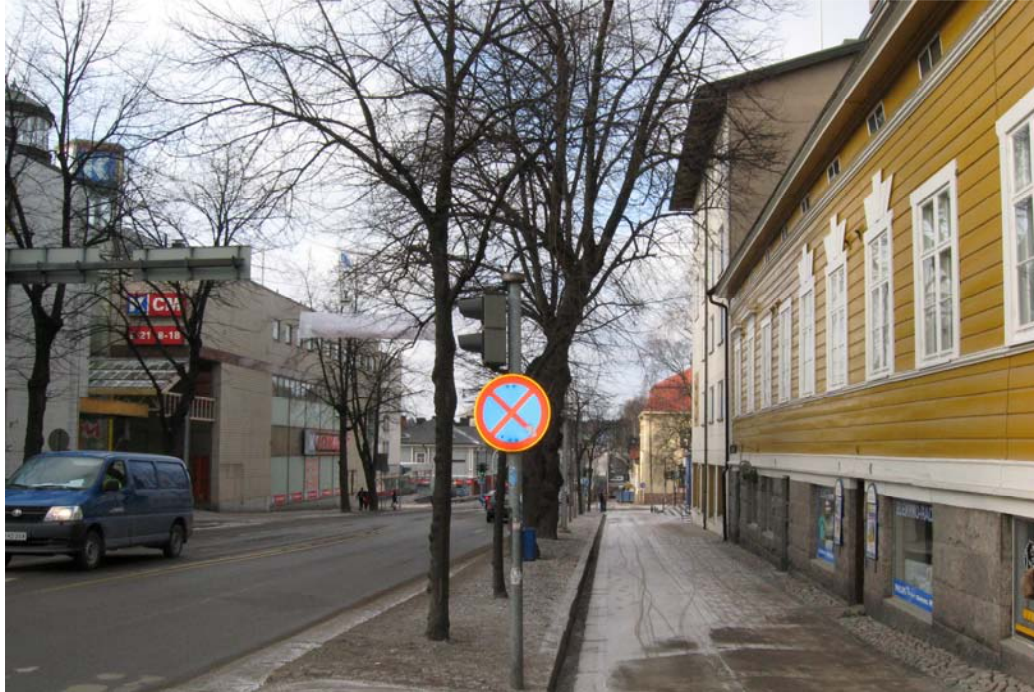
**Kuva.** Mannerheiminkadun paikkeilla on todennäköisesti kulkenut keskiaikaisen kaupunginraja. Nykyisin se on uuden liikekeskustan ja vanhan kaupungin erottava vilkas kulkuväylä. Päivi Hakanpää MV:RHO.

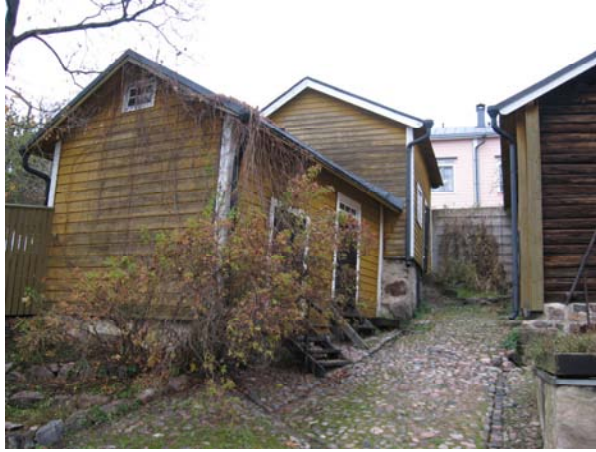
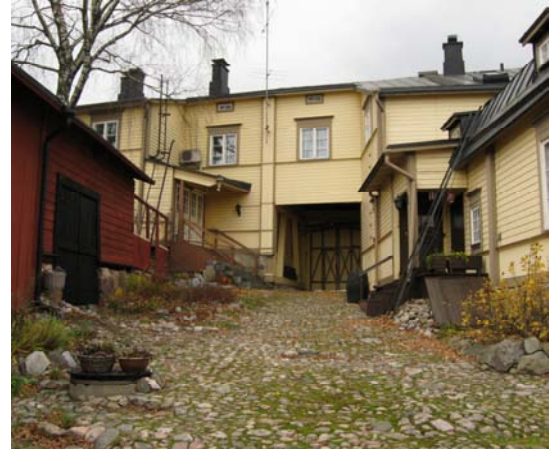
**Kuva.** Välikatu 13:n ja 23:n tontit on rakennettu tiiviisti. Molemmilla tonteilla on säilynyt vanha pihakivi-veys. Päivi Hakanpää MV:RHO.

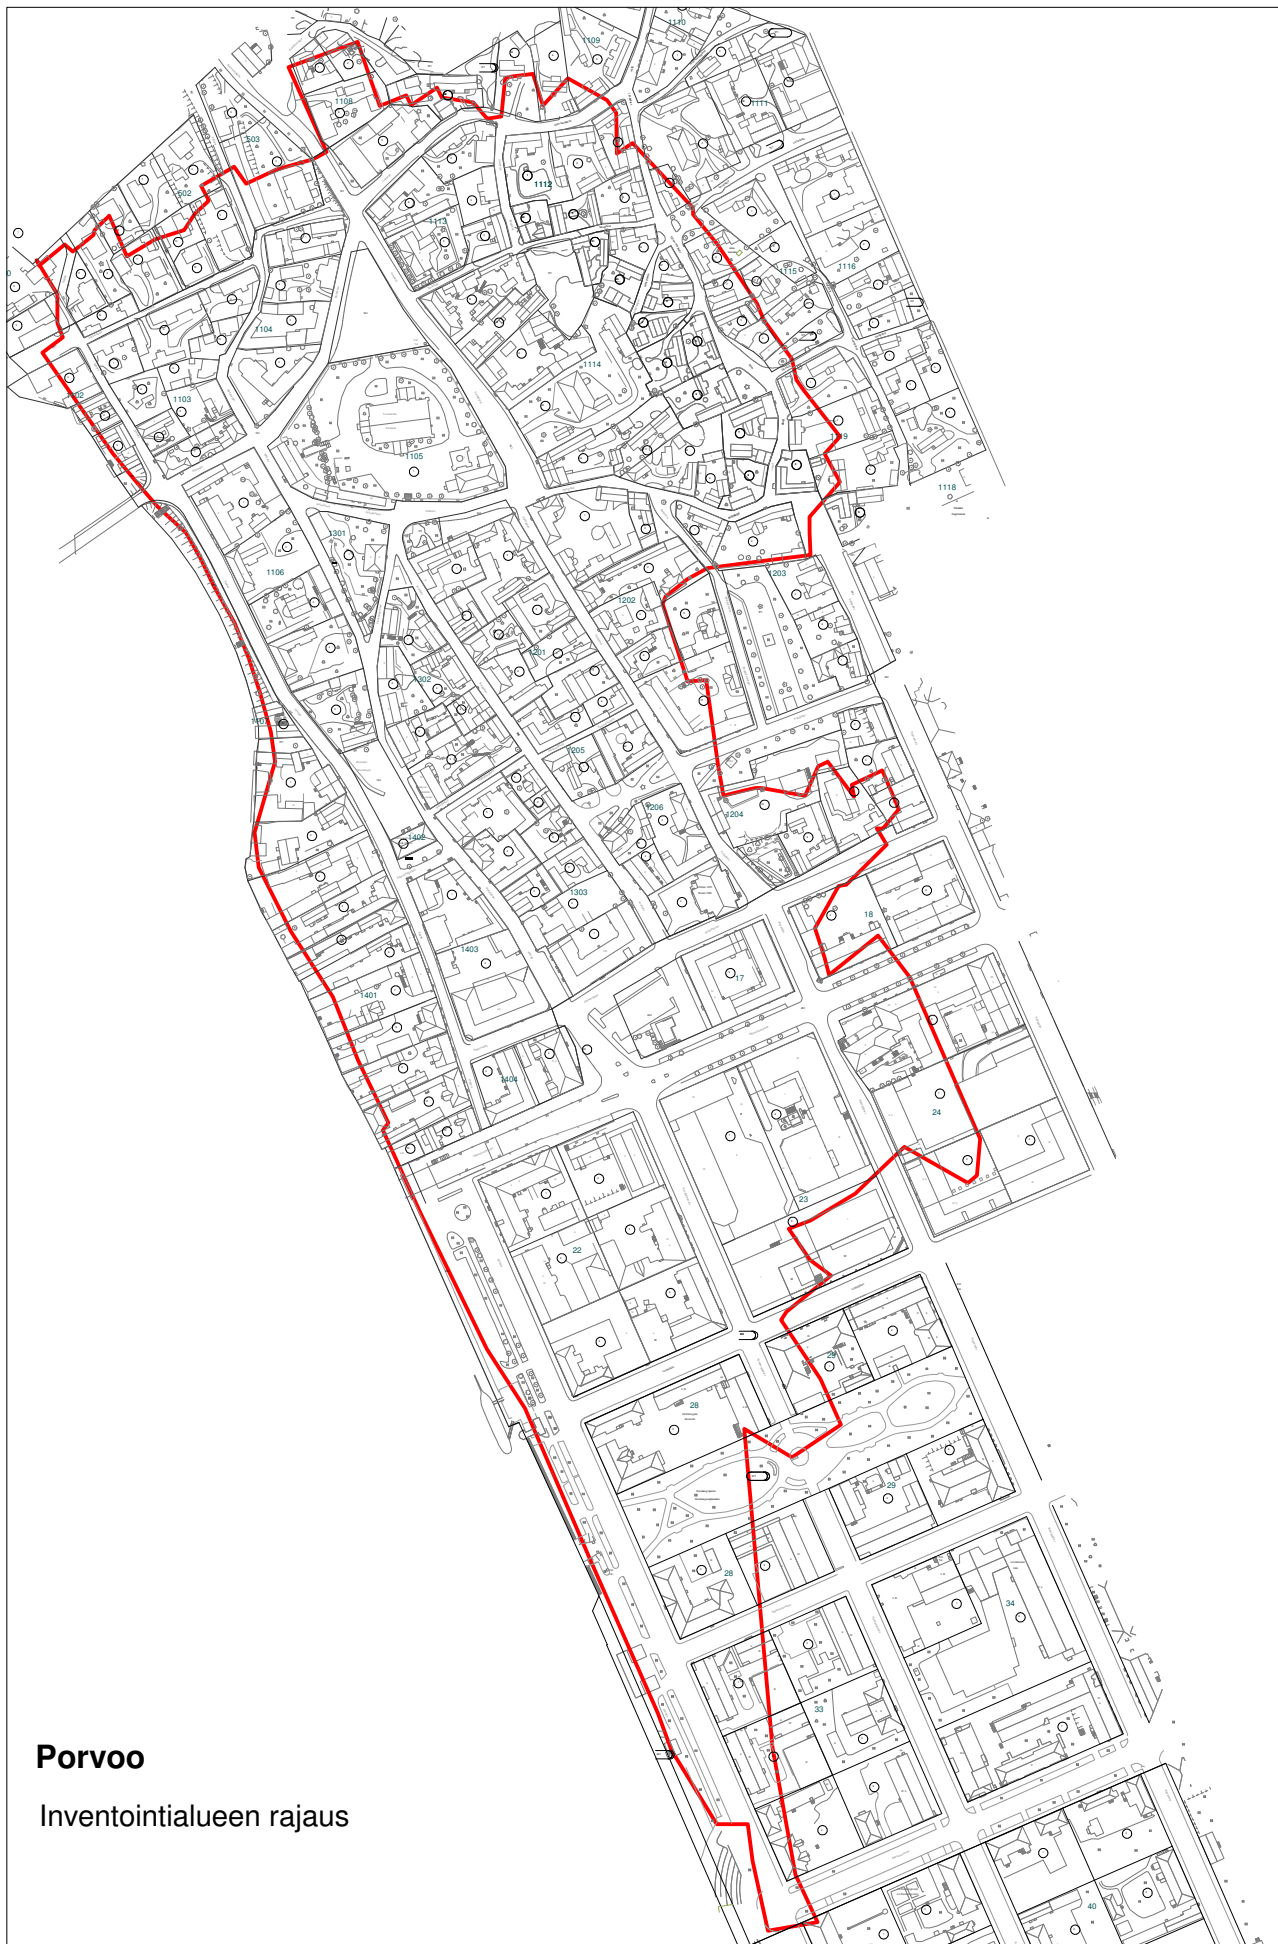
**Porvoo**

Inventointialueen rajaus

1. Arkeologinen seuranta 2001
2. Arkeologinen valvonta 1974
3. Arkeologinen mittausdokumentointi 2006
4. Arkeologinen seuranta 1997
5. Kaivaus 2006
6. Mittausdokumentointi 1997
7. Arkeologinen tarkastus 2006
8. Arkeologinen tarkastus ja mittausdokumentointi 2006
9. Koekaivaus 2005
10. Kaivaus 1985
11. Arkeologinen valvonta 1981-1982
12. Arkeologinen seuranta 1983
13. Kaivaus 1981
14. Kaivaus 2007
15. Arkeologinen seuranta 1981
16. Kaivaus 1985

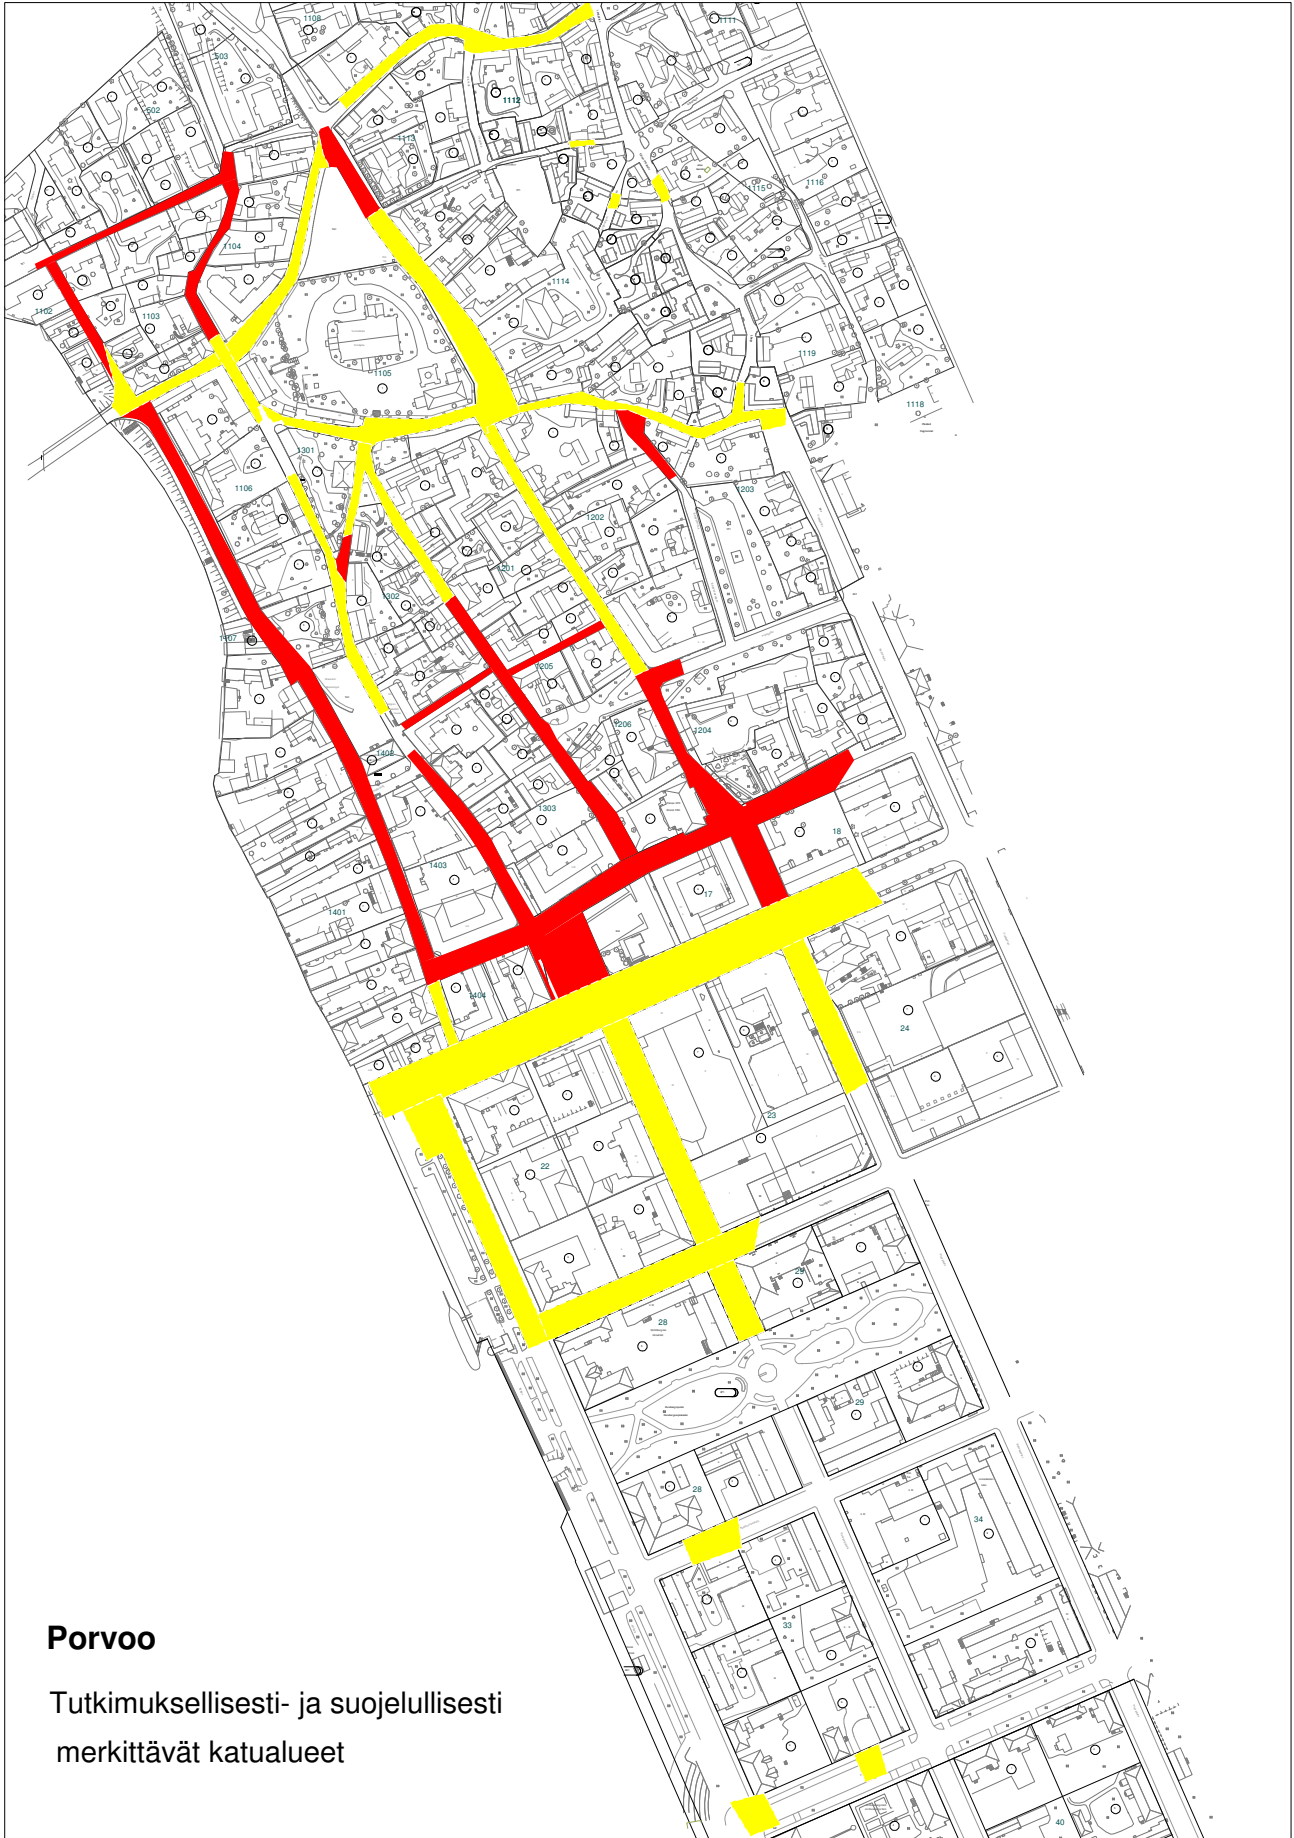
- 1-luokka
- 2-luokka

Porvoon isoa vihaa vanhemmalla kaupunkialueella arvioitiin 1-luokkaan kuuluviksi yhteensä 109 kohdetta ja 2-luokkaan 46 tonttia tai viheraluetta. 1-luokkaan määritettiin tontit, joilla oli vielä puurakennuksia. 2-luokkaan arvioitiin tontteja, joiden piha-alueita oli muokattu rakentamisen tai muun maankäytön takia. Inventointialueen koillisosan kallioalue sekä eteläiset ranta-alueet on kokonaan määriteltä 2-luokkaan. Täällä arvioitiin maakerrosten olevan ohuita. Kulttuurikerrokset ovat todennäköisesti sijainneet lähellä nykyistä maan pintaa, minkä vuoksi ne ovat olleet myös alttiita tuhoutumaan.
