Juupajoki-Orivesi viemärilinjauksen muinaisjäännösinventointi 2010

Sisältö:

Perustiedot

- Alue:** Paineviemäriinjoitus haarakkeineen Juupajoen Korkeakoskelta Oriveden Hirsilän ja Onnistaipaleen kautta Oriveden keskustan pohjoispuolelle.
- Tarkoitus:** Tarkistaa kattavasti onko viemäriinjojen alueella muinaisjäännöksiä. Selvittää viemäriinjojen suhde vanhaan, 1700-luvun tiestöön ja asutukseen.

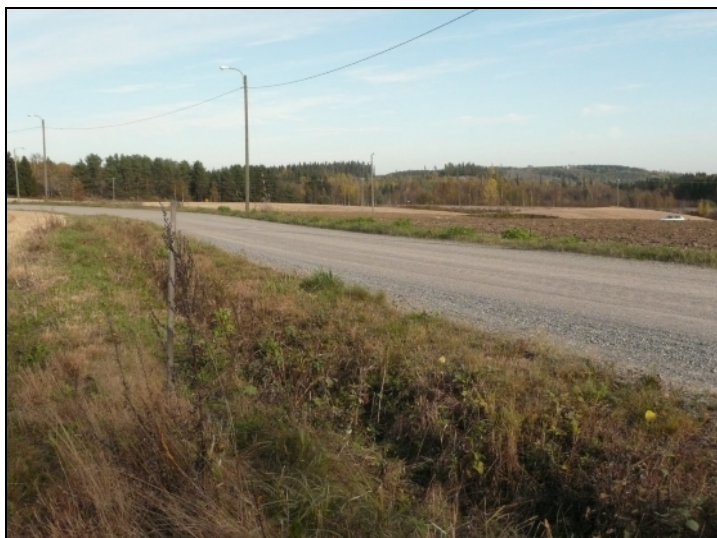
Haisevanoja

Rautatiesillan sivuutus

Kyseinen paikka sekä viemäriinjauksen etelä- ja pohjoispuolella tarkastettiin maastoinventoinnissa. Viemäriinjauksen ohittaa sillan useiden kymmenien metrien etäisyydeltä. Ei huomauttamista eikä arkeologisia havainnot.

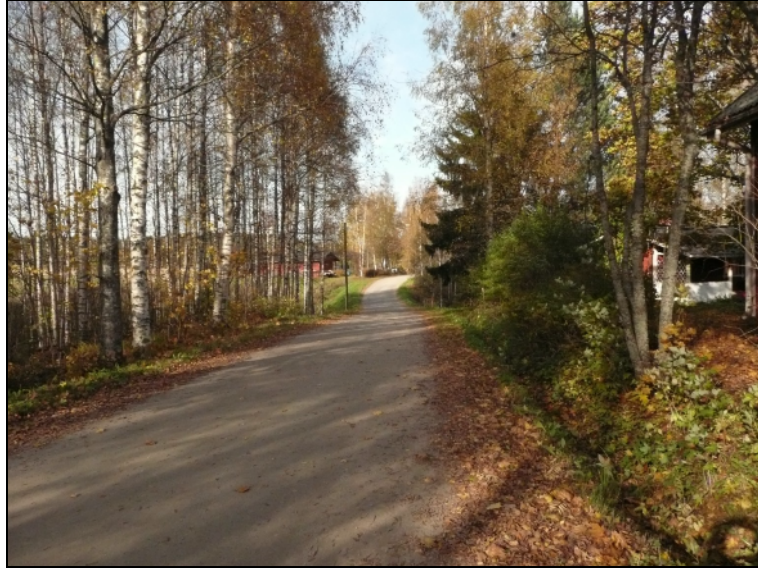
Höllöntie 105-110

Maantien alitus

Paikalla on yleisessä käytössä oleva maantie. Kyseinen paikka sekä viemäriinjauksen etelä- ja pohjoispuolella tarkastettiin maastoinventoinnissa. Jokseenkin kohtisuoran alituksen kohdalla on hiekkapäälysteinen maantie, Höllöntie (noudattelee paikoin historiallista tielinjaa), jonka kahden puolen on kapeat ja matalahkot maantieojat. Maantie on likimain samalla tasolla kuin ympäröivät pellot, minkä perusteella tietä ei juurikaan ole korotettu, mutta hyvästä kunnosta päätellen tietä on pohjustettu. Paikalla ei havaittu muinaisjäännöistä eikä merkkejä sellaisesta

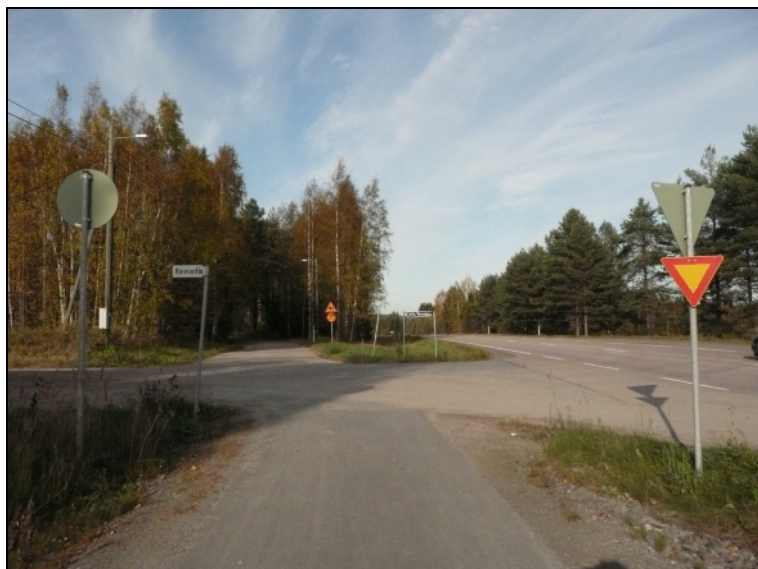
Höllöntie keskiosa

Maantien sivuaminen

Viemäriinjo kulkee yleisessä käytössä olevan maantien (Höllöntien) reunassa liki maantieojaa sivuten monia yksityisiä tontteja ja pihamaita. Höllöntie noudattelee paikoin historiallisen tielinjan kulkua. Paikoin viemäriinjo on merkitty kulkemaan ojan maantien puolella ja paikoin ojan toisella puolella. Muutamien kohdoin tietä on selvästi korotettu. Ei havaintoja muinaisjäännöksistä.

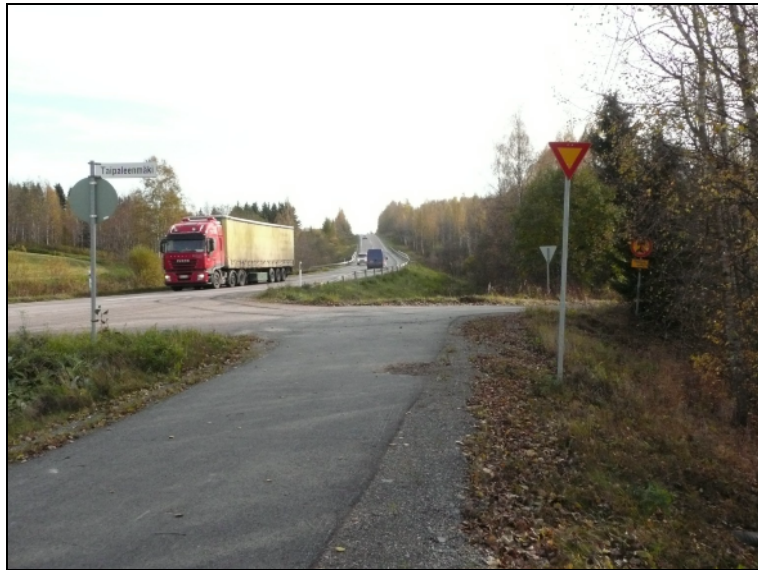
Höllöntie 1-5 (Höllöntien – Raiviontien – Mäntäntien risteys)

Maantien alitus

Paikalla on yleisessä käytössä olevien teiden, kevyenliikenteen väylän sekä pihatien välinen risteys. Höllöntie (noudattelee paikoin historiallista tielinjaa), Raiviontie ja pihatie ovat päällystämättömiä hiekkateitä. Mäntäntie ja kevyenliikenteenväylä sekä osa risteysalueesta ovat öljysorapäällysteisiä. Viimeksi mainitut näyttävät vahvasti ja nykyaikaisesti pohjustetuilta ja lisäksi niitä reunustavat suhteellisen syvät tieleikkaukset. Viemäriinjo tulee kaivettavaksi kevyenliikenteenväylän kupeeseen sen suuntaisesti mutta ojan toiselle puolelle, jolloin se leikkaa vanhaa tielinjaa risteysalueella. Paikalla ei havaittu muinaisjäännöksiä eikä merkkejä muinaisjäännöksistä.

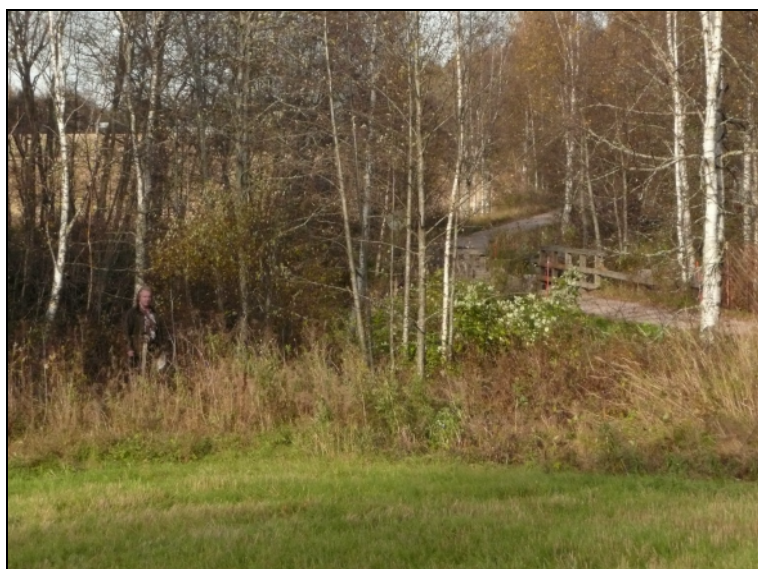
Taipaleenmäki 45 (Taipaleenmäen – Mäntäntien risteys)

Maantien sivuaminen

Paikalla on yleisessä käytössä olevien teiden, kevyenliikenteen väylän sekä yksityistien välinen risteys. Taipaleenmäen yksityistie - joka noudattelee paikoin historiallista tielinjaa - on päällystämätön hiekkatie, mutta risteysalueen kohdalla ja sen tuntumassa sitä on voimakkaasti korotettu eli pohjustettu. Mäntäntie ja kevyenliikenteenväylä sekä osa risteysalueesta ovat öljysora-päällysteisiä. Viimeksi mainitut ovat voimakkaasti korotettuja eli paksult pohjustettuja ja lisäksi niitä reunustavat syvät tieleikkaukset. Taipaleenmäen kohdalla viemäri linja kulkee pellon puolella siten, että yksityistien ja linjan väliin jää useiden metrien levyinen väli. Kyseinen paikka sekä viemäri linjaus sen etelä- ja pohjoispuolella tarkastettiin maastoinventoinnissa. Alueella ei havaittu muinaisjäännettä eikä merkkejä muinaisjäänneistä.

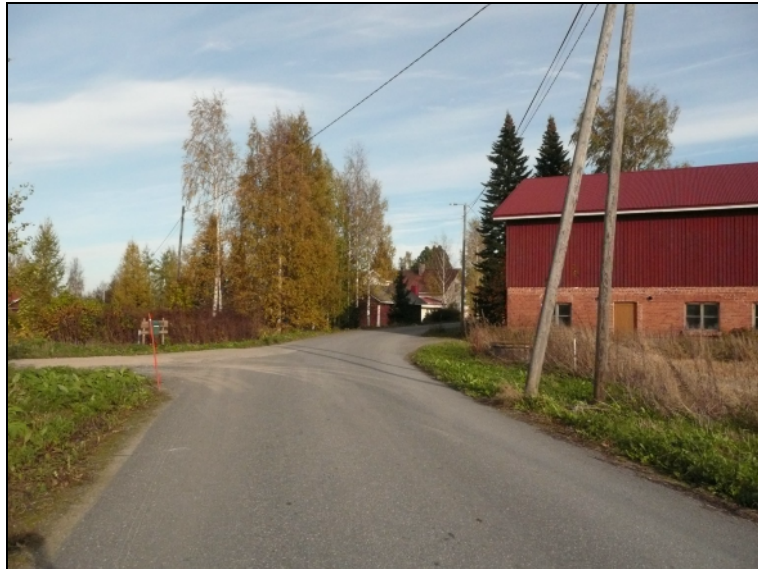
Taipaleenjoki (Taipaleenmäki 34)

Maantiesillan sivuutus

Paikalla on sorapäällysteinen yksityistie ja joen ylittävä puukannellinen harmaakiviperustainen holvaamaton maantiesilta. Sillan näkyvissä olevat alimmat peruskivet ovat joko luontaisia tai karkeasti muotoiltuja kiviä. Muutoin kivirakenne on tehty säännöllisesti lohkotuista harmaakivistä.

Viemäri linja ohittaa sillan useiden metrien etäisyydeltä. Kyseinen paikka sekä viemäri linjaus sen etelä- ja pohjoispuolella tarkastettiin maastoinventoinnissa. Ei huomauttamista eikä arkeologisia havaintoja.

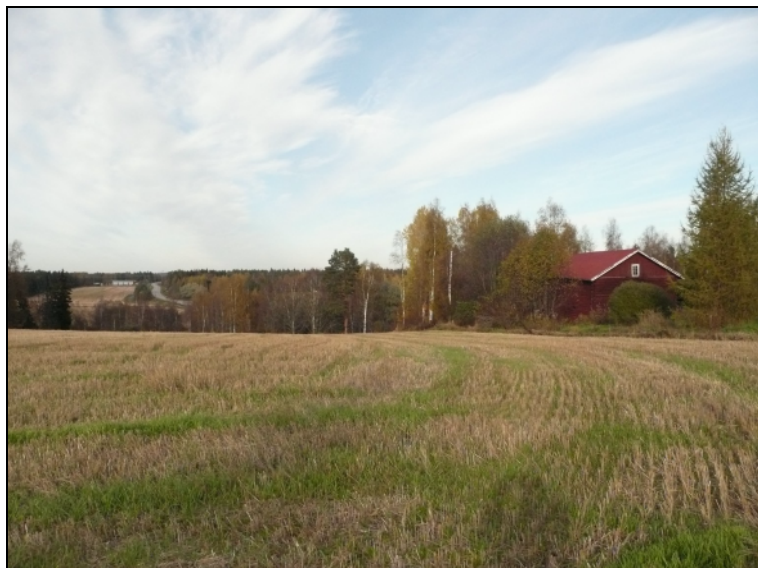
Onnistaipaleentie 40-45

Maantien alitus

Paikalla on yleisessä käytössä oleva maantie eli Onnistaipaleentie, joka paikoin noudattelee historiallista tielinjaa. Kyseinen paikka sekä viemäriinjauksen sen etelä- ja pohjoispuolella tarkastettiin maastoinventoinnissa. Alituksen kohdalla on öljysorapäälysteinen hieman korotettu maantie, jonka kahden puolen on kapeat ja matalahkot maantieojat. Lisäksi paikalta lähtee pihaan johtava soratie. Paikalla ei havaittu muinaisjäännöistä eikä merkkejä muinaisjäännöksistä.

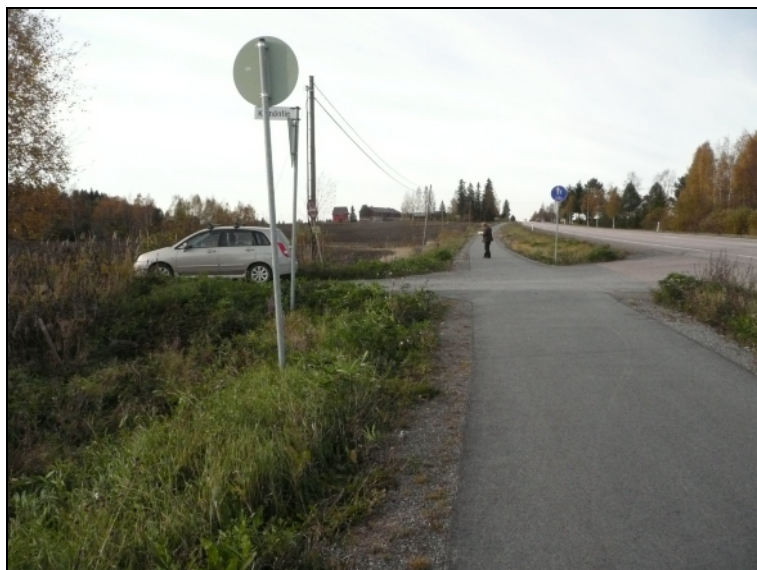
Taipaleenmäen ja Onnistaipaleentien risteuksen ympäristö - Onnistaipaleen historiallinen kylätontti

Kylätontin sivuutus

Alueella on historiallisen ajan kylätontti, jonka viemäriinja kiertää vähintään useiden kymmenien metrien etäisyydeltä. Itse asiassa viemäriinja kiertää myös nykyiset piha-alueet ja maatalouskeskusten toiminta-alueet selvällä marginaalilla kulkien nykyisellä peltoalueella. Kyseinen alue tarkistettiin arkeologisesti sekä lisäksi tehtiin silmänvaraisia havaintoja historiallisten karttojen perusteella rajatulla kylätontilla. Viemäriinjan paikalla ja ympäristössä ei havaittu merkkejä muinaisjäännöksistä. (Kylätontin puolella on muutamia sellaisia kohtia, joissa periaatteessa ehkä voisi olla mahdollista että historiallisen ajan kulttuurikerrosta ja/tai rakenteita voisi olla jäljellä)
