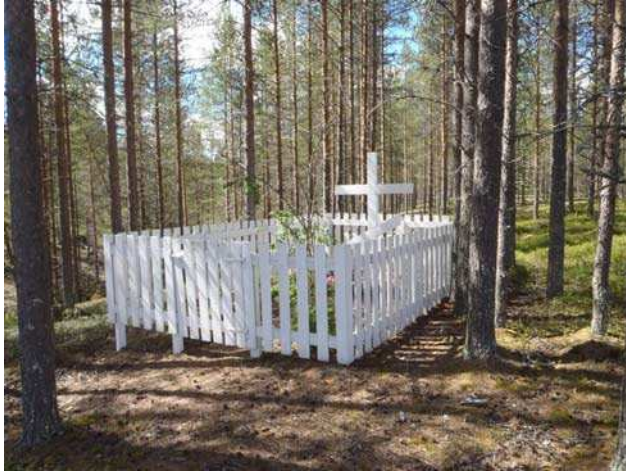
Paikalla on valkoisella puuaidalla rajattu hauta. Aidan sisäpuolella on puinen valkoinen risti ja sen juuressa on hautakivi, jossa lukee " Tässä lepää II-maailmansodan aikana 1941-1944 kuolleita tuntemattomia vainajia".

Yleiskuva koillisesta.

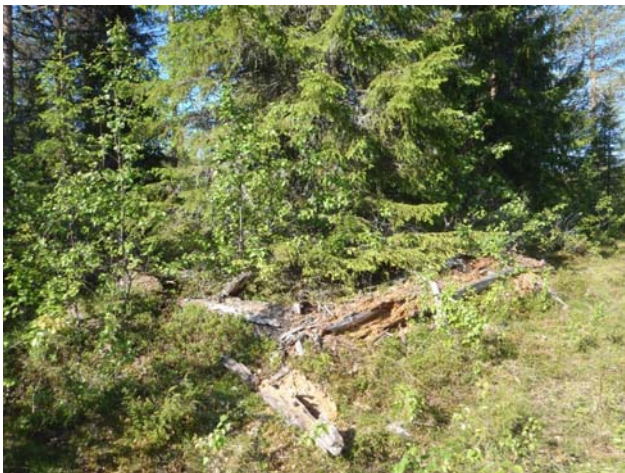
Rakennus 1 (x= 3571650, y= 7287931) on neliskulmainen pitkänurkkainen pyöröhirsistä valmistettu rakennuksen jäännös. Korkeimmillaan rakennuksesta on jäljellä kolme hirsikertaa. Lounaiskulmassa on kivistä tehty uuni ja oviaukko on eteläseinällä. Rakennuksen koko on 4,4 x 4,6 m. Noin 2 m päässä rakennuksen itäseinästä on pyöreä kaivanto, joka on noin metrin syvä. Länsipuolella on myös noin metrin päässä seinälinjasta 3 m pitkä ja 50 cm syvä soikea kaivanto. Nämä ovat mahdollisesti kaivon ja jonkinlaisen säilytyskuopan jäänteet.

Rakennus 1 yleiskuva koillisesta

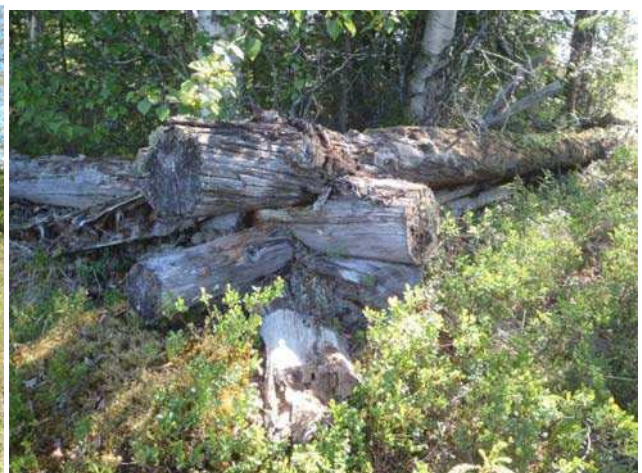
Rakennus 2 (x= 3571646, y= 7287895) on myös pitkänurkkainen ja neliönmuotoinen pyöröhirsistä tehty rakennuksen jäännös. Rakennus on pohjois-eteläsuuntainen ja oviaukko on länsiseinällä. Korkeimmillaan rakennuksesta on säilynyt kolme hirsikertaa. Tiivisteenä hirsien välissä on käytetty sammalta ja katosta on jäljellä tuohta. Rakennuksessa ei ole ollut kivistä tulisijaa/uunia. Jäännökset ovat osin peittyneet sammaleen alle. Rakennuksen koko on 8,5 x 8,8 m.

Rakennuksen 2 lounaiskulma.

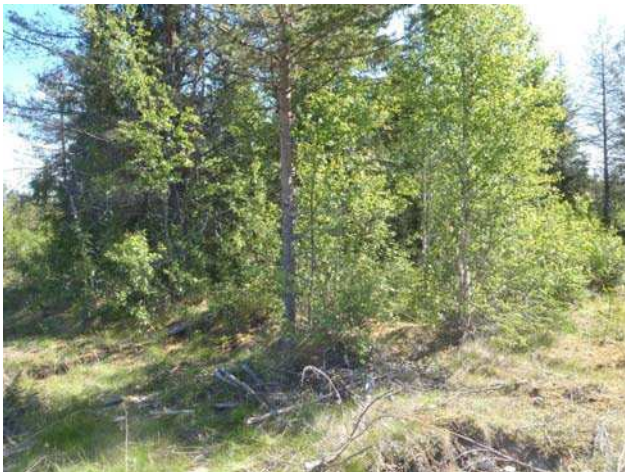
Rakennuksen jäännös 3 (x= 3571618, y= 7287913) on rakennuksista huonoimmin säilynyt. Sen seinälinjat ovat peittyneet sammaleella ja ne erottuvat juuri ja juuri maastossa. Rakennuksen keskellä on n. 1 m levyinen ja 30 cm syvä kuoppa. Rakennuksen koko on 9,5 x 8,7 m. Rakennuksen jäännös 3 sijaitsee aivan avohakkuualueen reunassa ja paikalla kasvaa paljon koivun taimia, isoja kuusia sekä suuri mänty.

Rakennus 3 yleiskuva lounaasta.

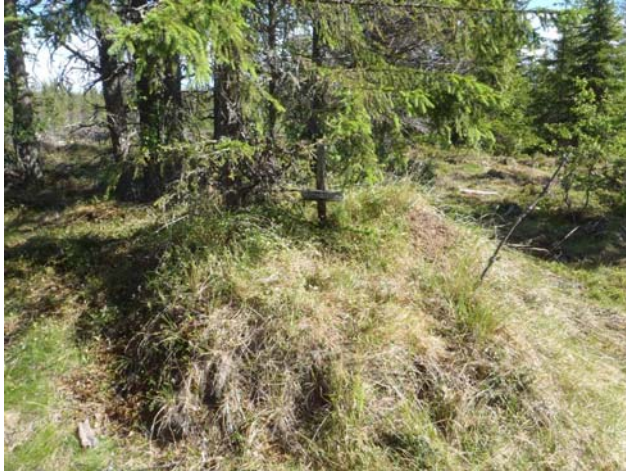
Kuusen juuressa oleva maakumpu, jonka päällä on pieni kulunut puinen risti. Kumpu on pohjois-eteläsuuntainen. Ristissä ei ole kirjoitusta.

Yleiskuva etelästä.

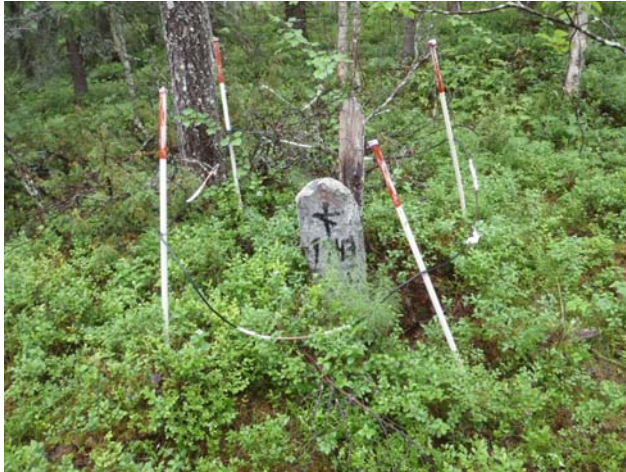
Paikalla on kivinen hautakivi, jossa ortodoksiristi, vuosiluku 1943 ja kirjaimet N-L. Kiven takana on pystylauta. Hauta on rajattu muovikepeillä ja muovikaapelilla. Tarina kertoo, että joku kyläläinen on ampunut paikalla venäläisen desantin sekä viisi metsoa. Toinen desantti pääsi karkuun.

Yleiskuva lännestä.

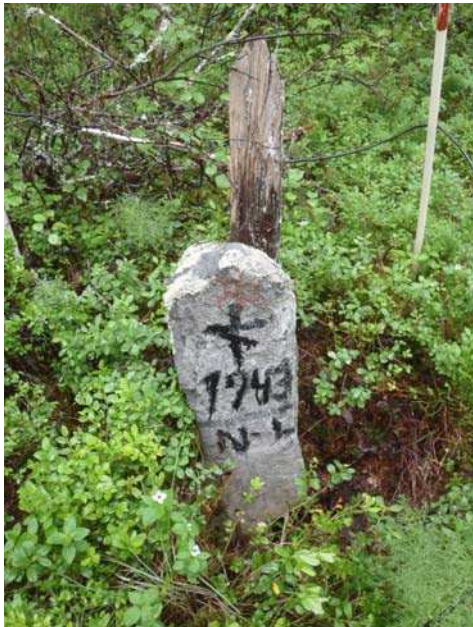
Hautakivi lännestä.

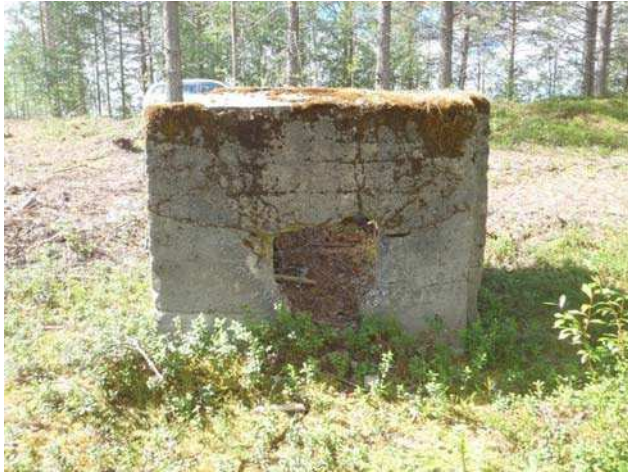
Paikalla on betoninen neliskulmainen uuni, jonka päällä on soikea aukko. Luukku on sijainnut koillissivulla ja siitä on jäljellä enää neliskulmainen aukko. Uuni sisällä on teollisesti valmistettu naula. Uunin koko on 1,2 x 1,2 m.

Yleiskuva koillisesta.

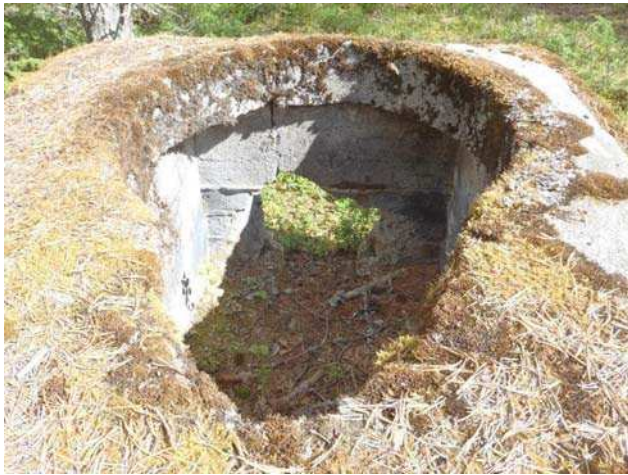
Hormin aukko uuni päällä lounaasta.

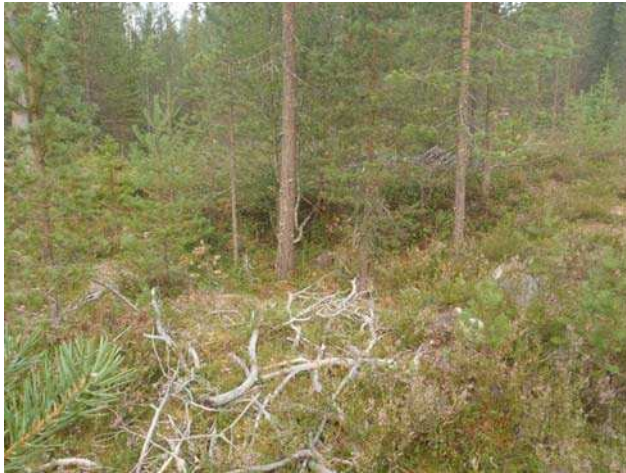
Paikalla on hieman epämääräisenmuotoinen 4 x 3,6 m kokoinen kaivanto, jonka syvyys on sen pohjoislaidalla 1,2 m ja etelälaidalla 60 cm.

Kaiivanto kuvattu kaakosta.

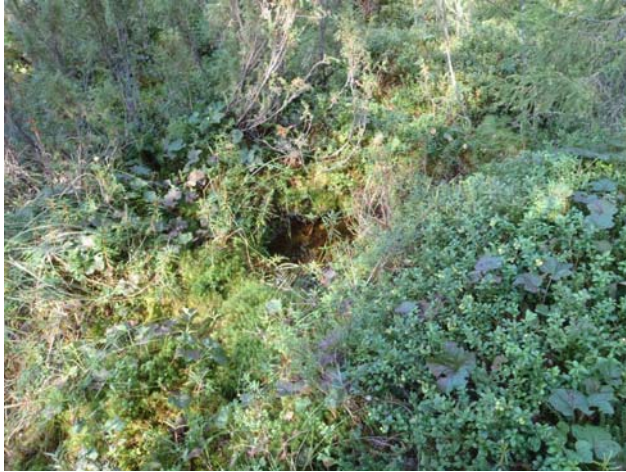
Paikalla on pyöreä halkaisijaltaan 1 m kokoinen kaivo. Tarkastushetkellä kaivo oli täynnä vettä ja varsinaisia rakenteita siitä ei löydetty.

Yleiskuva koillisesta.

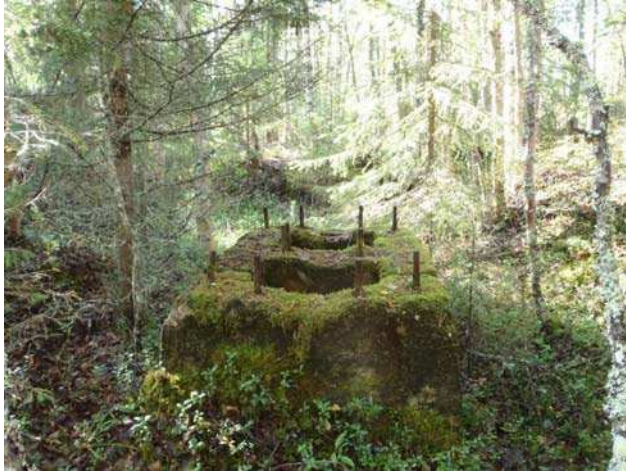
Paikalla on pohjois-eteläsuuntainen suorakaiteenmuotoinen ja noin metrin syvyinen kaivanto, jossa keskellä on iso betoninen uuni. Uuni on kaksipesäinen ja pesissä on "rampit". Oviaukko sijaitsee pohjoisseinällä. Rakenteen sisäosan mitat ovat: 11,2 x 6,5 m ja uunin mitat 1,5 x 1 m.

Rakennuksen eteläpuoli ja uuni.

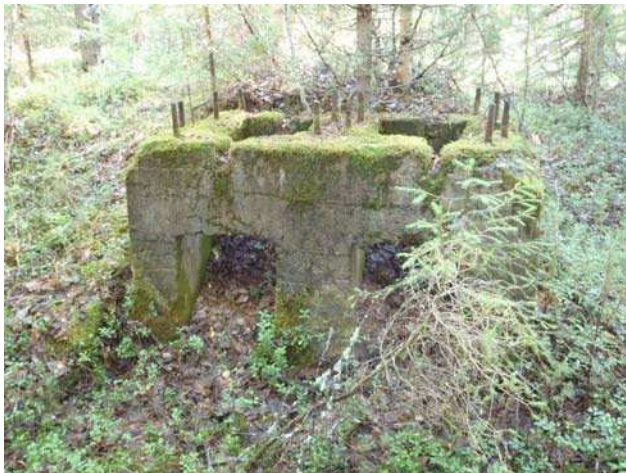
Uuni kuvattu lännestä.

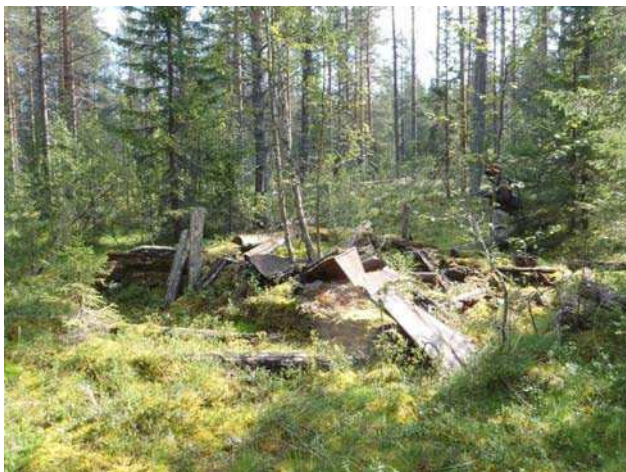
Rakennuksen jäänteestä 1 on parhaimmillaan jäljellä neljä hirsikertaa. Se on tehty pyöröhirsistä ja se on pitkänurkkainen. Seinähirsien välissä on kaarnaa ja hirsien päät on veistetty ja sahattu. Oviaukko on pohjoisseinällä ja paikalla on vielä laudoista tehdyn oven jäännökset. Ovessa on sekä metallinen ovenripa että metallista tehty haka. Lisäksi ovilautoissa on teollisesti valmistettuja nauloja ja yksi sepän takoma naula. Idänpuoleinen ovenkarmi on vielä jäljellä ja siihen on kaiverrettu VMIA A. Metallista valmistettu uuni on rakennuksen pohjoislaidalla ja sen alla on palaneita kiviä. Koillisnurkassa on mahdollinen penkin tai muun tason jäännös. Jäännösten seassa on kierrettyä metallilankaa. Rakennuksen koko on 4,2 x 4,2 m.

Rakennuksen jäännös 1 yleiskuva luoteesta.

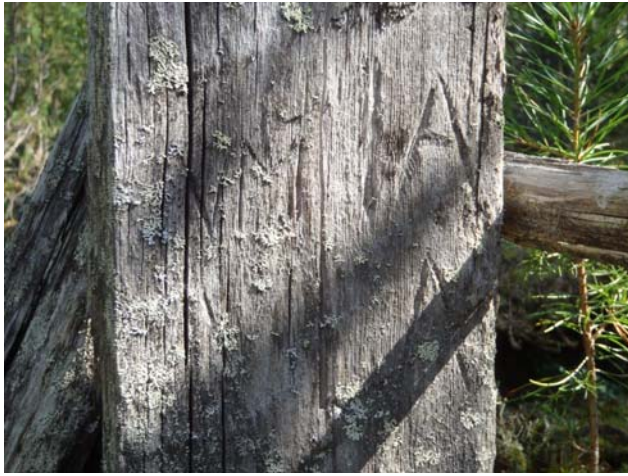
Rakennuksen jäännös 1, ovenkarmi ja siihen kaiverrettuja kirjaimia.

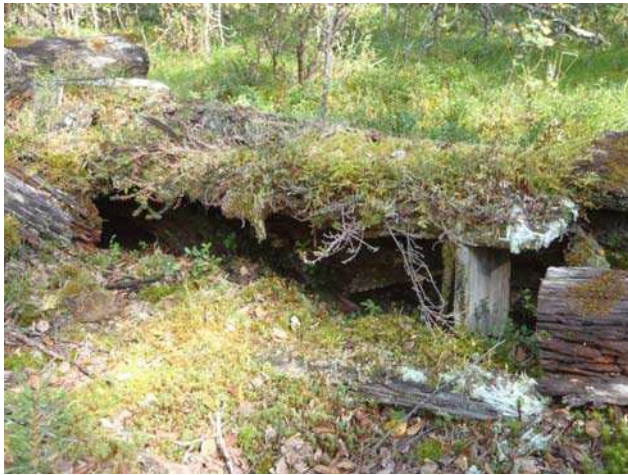
Rakennuksen jäännös 1 penkin jäänteet.

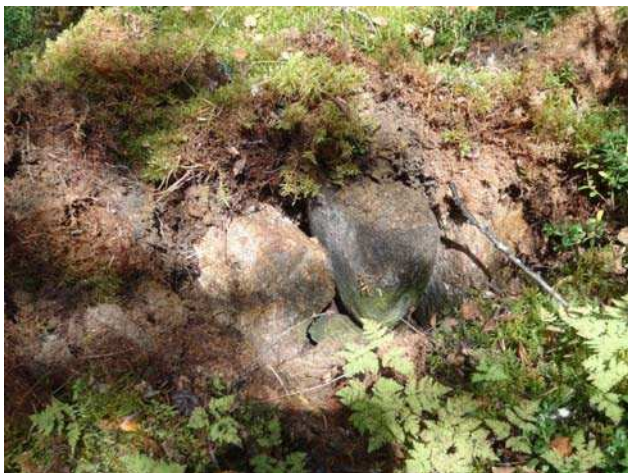
Rakennuksen jäännös 1 uunin jäänteet pohjoisesta.

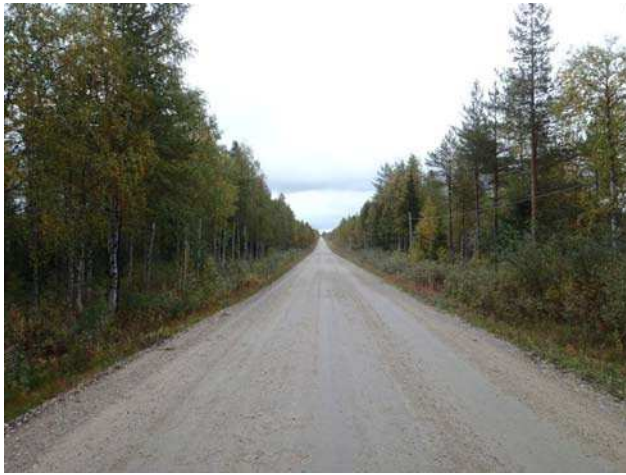
Yleiskuva kenttäradasta Isokummusta päin.

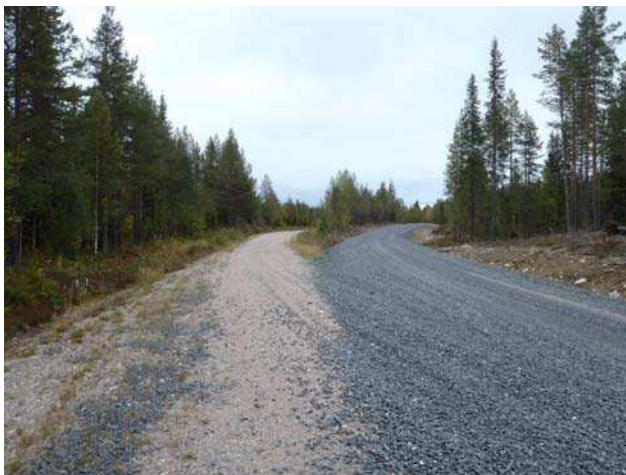
Vasemmalla kenttärata, oikealla uutta korjattua tietä.

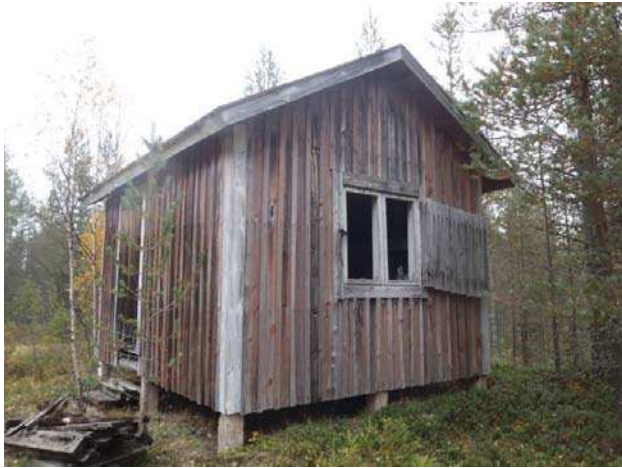
Uittokämpä kuvattu lounaasta.

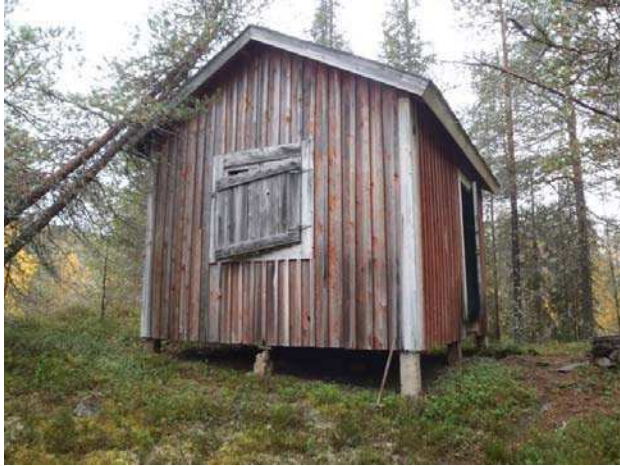
Uittokämppä kuvattu koillisesta

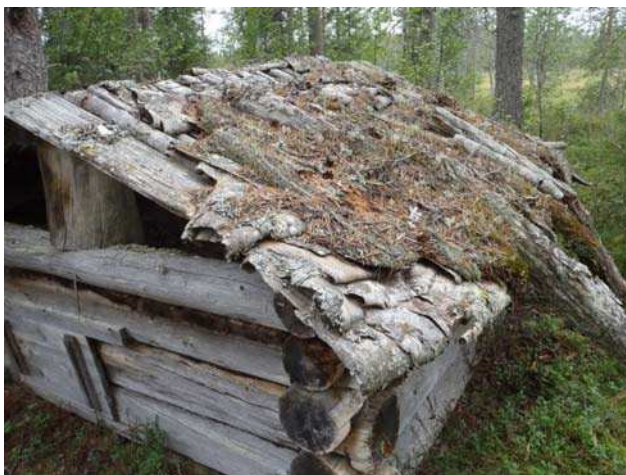
Yksityiskohtakuva tuohikatosta.
