Nokia

Keskustan osayleiskaava-alueen teollisuusarkeologinen muinaisjäännösinventointi 2012.

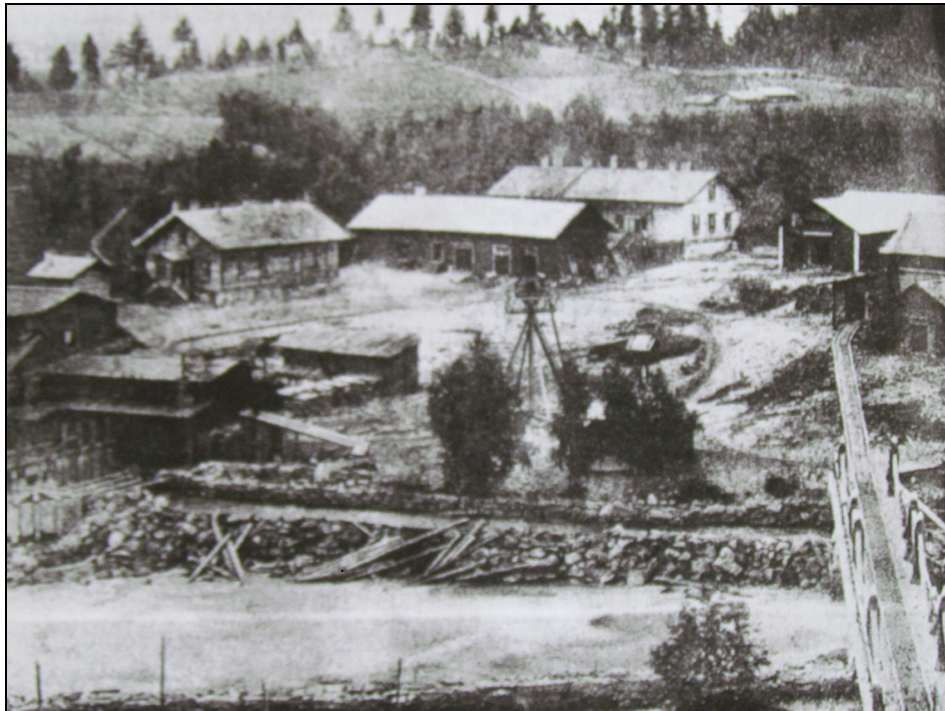
Kuva 4. Hiomo ja muita tehdastoimintaan liittyviä rakennuksia Emäkosken partaalla 1870-luvulla (von Bonsdorff 1965).

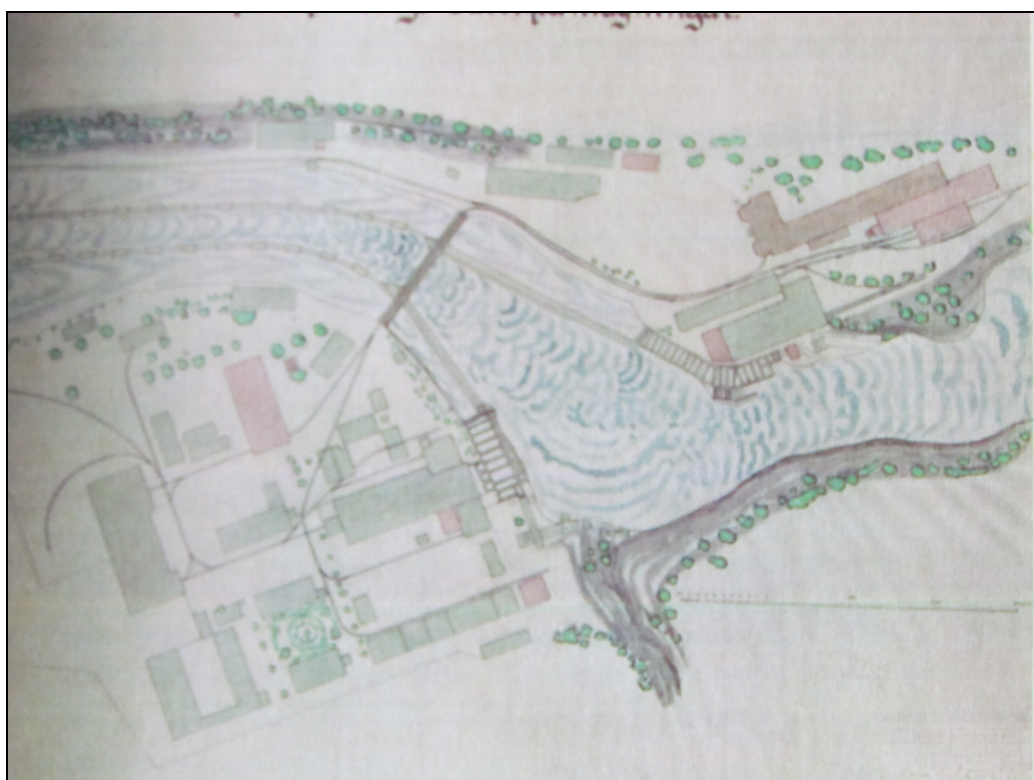
Kuva 6. Nokian tehtaista laadittu asemapiirros vuodelta 1883: Punaruskea rakennusryhmä oikealla ylhäällä tarkoittaa Eteläistä paperitehdasta ja alempana vasemmalla Emäkosken pohjoisrannan teollisuuslaitoksia. Tiiliset rakennukset on merkitty piirrokseen punaisella, mistä voimme päätellä nykyisen tehdassaaren alueen rakennusten olleen tuolloin vielä pääasiassa puisia. (kuva: von Bonsdorff 1965)

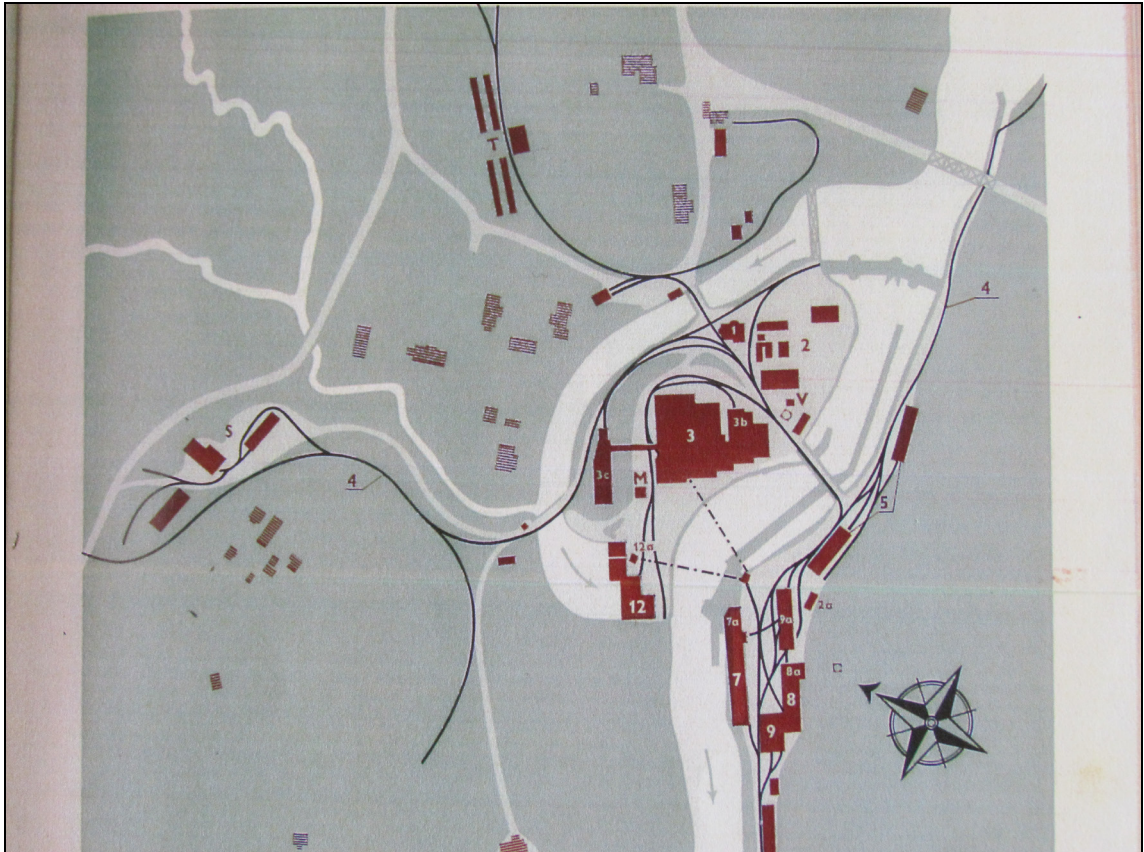
Kuva 9. Nokian tehtaat vuonna 1918 (von Bonsdorffin 1965 mukaan): Rakennusryhmät nro 1-3 sijaitsevat nykyisen tehdassaaren alueella. Huomionarvoista on se, että Emäkosken pohjoisen teollisuusalueen ympärille on nyt kaivettu kanava (1911-13) ja kanavan eteläpäässä sijaitsee v. 1903 rakennettu vesivoimala (kuvan rakennus nro 12). Teollisuuslaitoksen eri osia ja Nokian rautatieasemaa yhdistää vuonna 1894 valmistunut kapearaiteinen rautatie. Rakennukset: 1 = konttorirakennus, 2 = korjauspajat, 2a = valimo, 3 = paperitehdas, 3b = höyrykeskus, 3c = lajitte-lusali, 4 = kapearaiteinen rautatie, M = mylly, V = vesitorni.

Kuvassa 9 (ks. edellä) esitetään Nokian tehtaiden alue rakennuksineen vuonna 1918 (von Bonsdorffin 1965 mukaan). Emäkosken pohjoisen teollisuusalueen ympärille on nyt kaivettu kanava (1911-13) patoineen ja kanavan eteläpäässä sijaitsee v. 1903 rakennettu vesivoimala (kuvan rakennus nro 12).

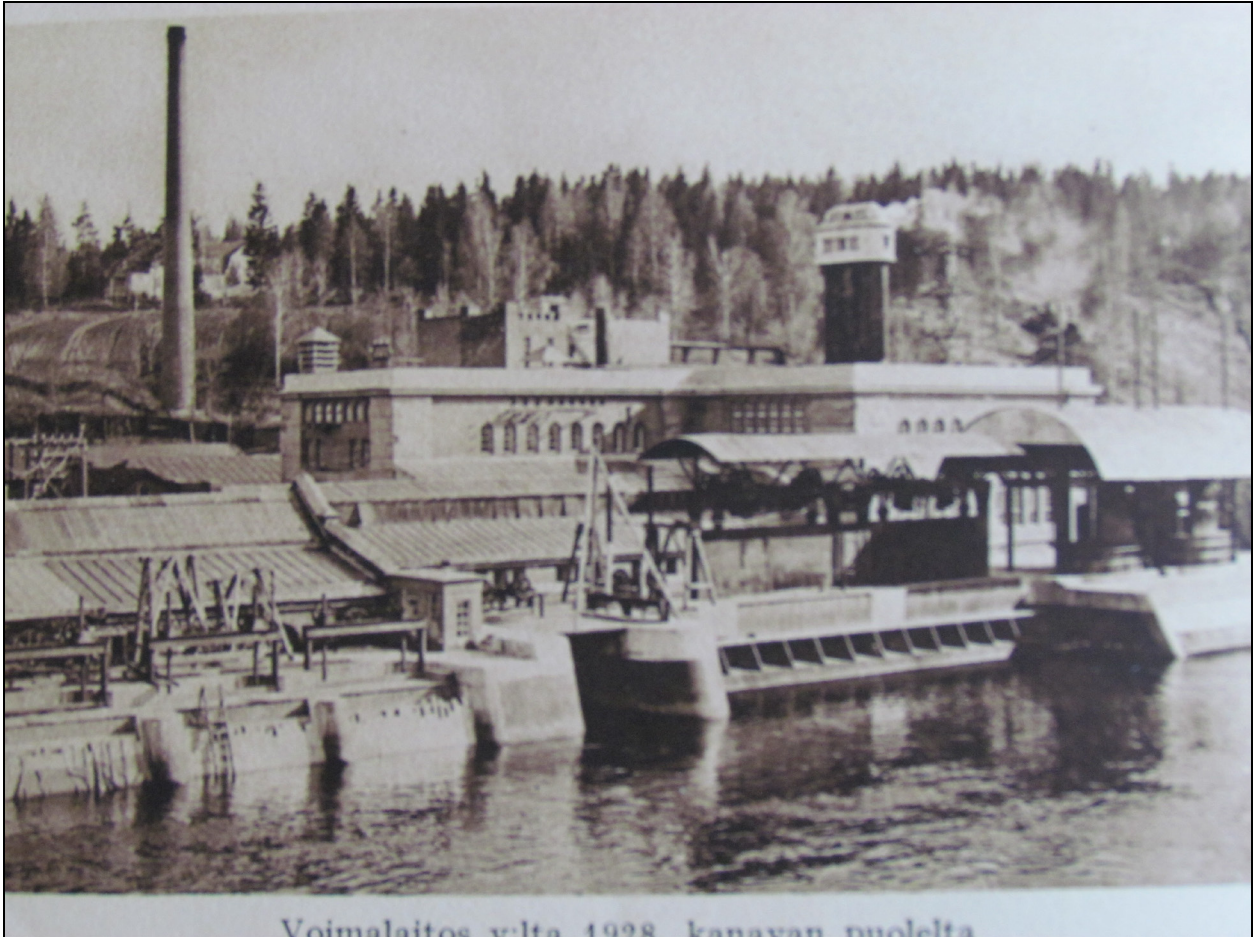
Kuva 12. Nokian tehtaiden vesivoimalaitos vuonna 1928 kanavan puolelta kuvattuna (Ekman 1930).

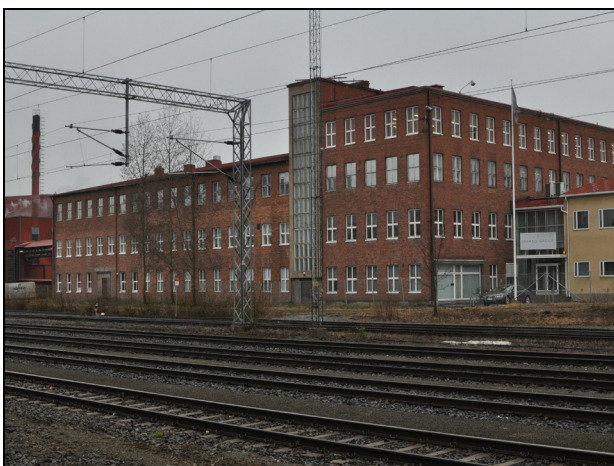
Kutomon aluetta nyt

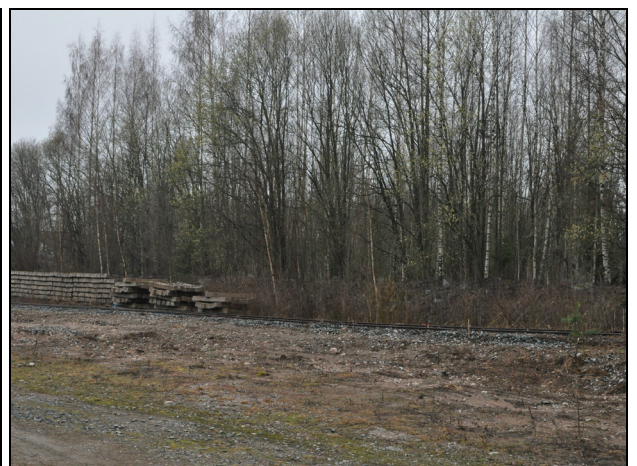
Kyllästämön aluetta etelästä

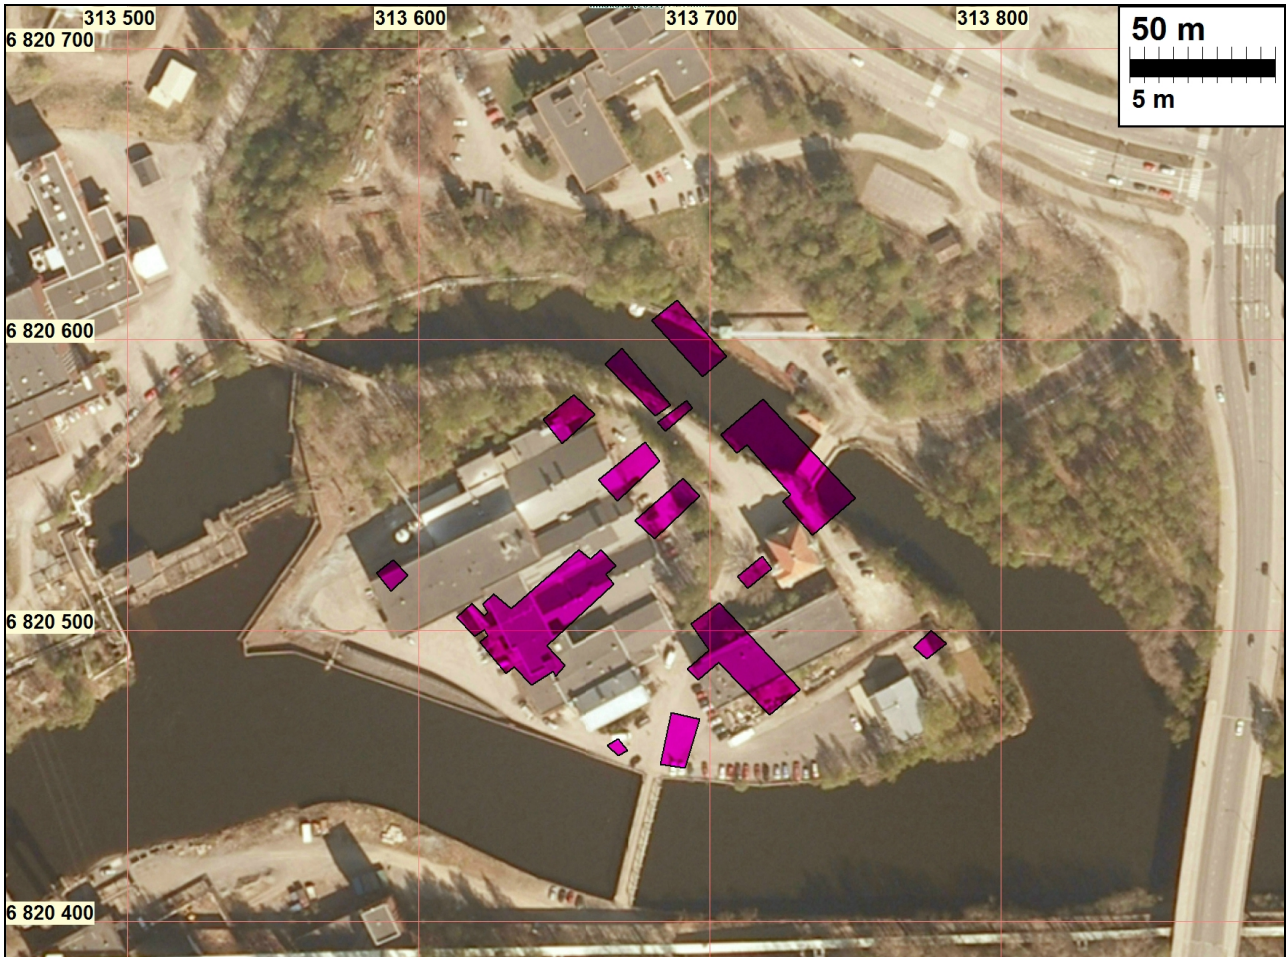
Karttaprojisoinnin perusteella puusepänverstaan-pakkaamon (nro 12 molemmat päät ovat nyt rakentamattomalla alueella. Samoin leivintupa (nro 20), käytöstä poistettujen koneiden varasto (nro 11), Ruiskuhuone ja öljyvarasto (nro 10), sekä käymälä (13). Rakennukset samalla paikalla 1886 kartalla. V. 1918 kartalla käymälä ja ruiskuhuone hävinneet, muut rakennukset entisellä paikalla. Kyseiset rakennukset ovat sijainneet nykyisen asfaltin alla. On epäselvää onko niistä rakenteita jäljellä asfaltin alla. Kyseessä on siten mahdollinen muinaisjäännös. Muut rakennukset ovat nykyisten alla tai erittäin muokatulla ja myöhemmin kaivetulla/rakennetulla alueella.

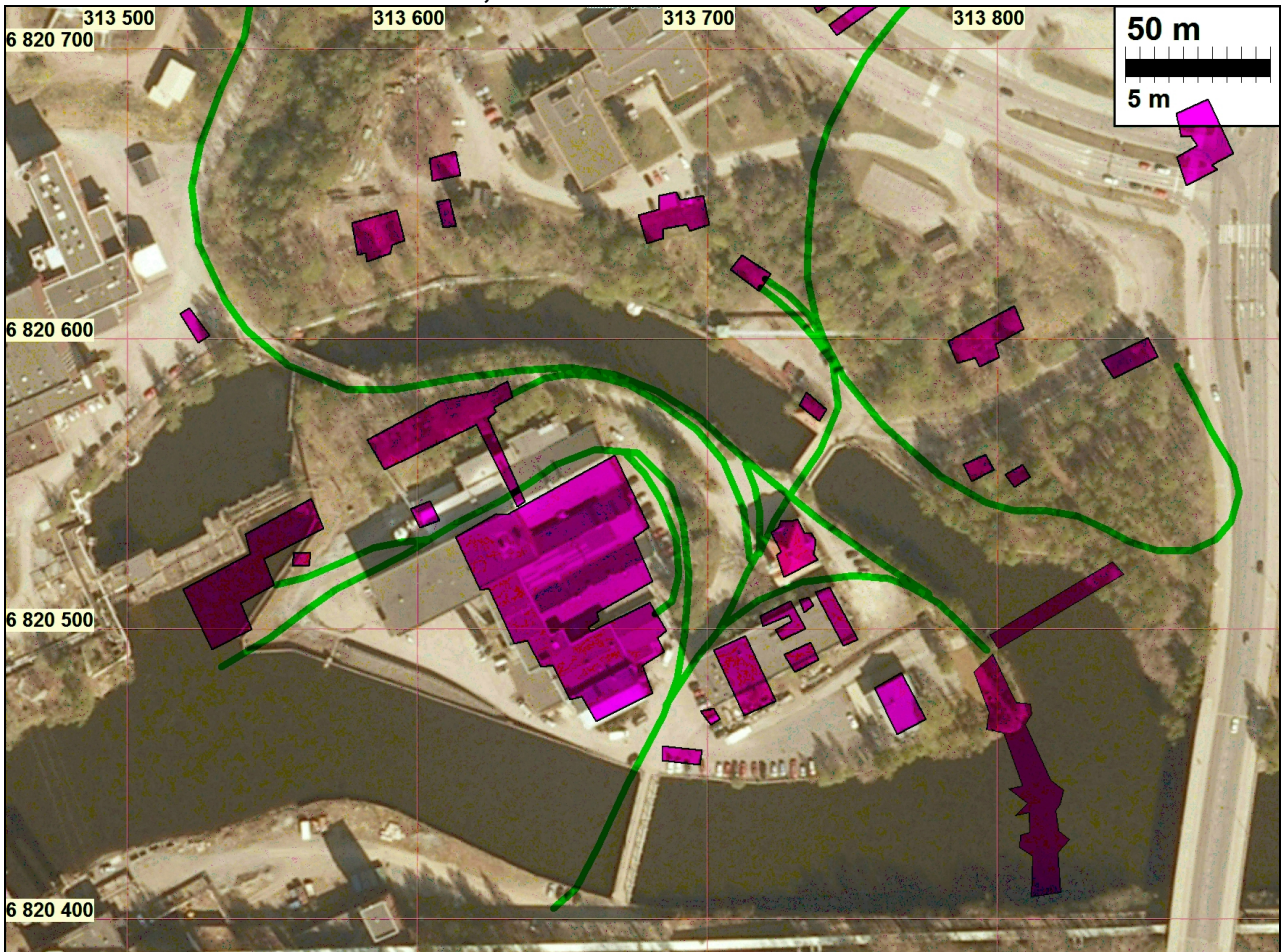
1918, tehdasrautatiet vihreällä

Edellisiin karttoihin verrattuna leivintupa (nro 20 v. 1883-6) on hävinnyt, samoin ruiskuhuone. Vesitorni on sijainnut eteläisen sillan koillispuolella, nykyisen rakennuksen lounaisnurkan tuntumassa, nyt rakentamaton alue, asfalttia.

Paperitehtaan pohjois-luoteispuolella on sijainnut lajittelusalali (3c). Sen kohdalla nyt jyrkkä leikkaus, maata kaivettu pois myöhemmin laajennetun tehtaan kupeesta. Tien ja jyrkän rinneleikkauksen välillä on rakentamatonta maata pieni kaistale jossa nyt nuorta koivikkoa (ks. kuva). Riteen osin avoimessa leikkauksessa ei jälkiä rakenteista. Onkin oletettava että suurin osa lajittelusalalin pohjasta on hävinnyt ja vain pieni osa sen pohjoisosasta voi olla jäljellä. Suhteellisen nuorena ja ei ehkä niin merkittävänä rakenteena en pitäisi mahdollisenakaan muinaisjäännöksenä näitä mahdollisia rippeitä rakennuksen pohjasta.

Saaren itäosan koillispuolella oleva neulapato on hävitetty. Siitä on pohjoisrannalla ehkä jäljellä rantamuurissa pystyssä olevat rautapalkit, saaren puolella ei mitään jälkiä. Vedenalaisia rakenteita ei voitu havainnoida. En pitäisi muinaisjäännöksenä.

Kaakkoispäässä olevasta valssipadosta on säilynyt pohjoisin osa kun ilmeisesti sitä purettaessa on täytetty padon pohjoisosan länsipuoli saareen kiinni. Vedenalaisia rakenteita ei voitu havainnoida. padon pohjoisosaa – nyt saaren rannan osana - voidaan mielestäni pitää muinaisjäännöksenä.

Saaren länsipuolella oleva voimalaitos sijaitsee von Bonsdorffin kartoissa selkeästi nykyisten rakenteiden eteläpuolella, myös myöhemmässä 1928 kartassa. Kartan muut rakennukset ja radat osuvat hyvin kohdalleen – nykyisten karttojen mukaan ja myös maastohavaintojen perusteella. Onko kyseessä von Bonsdorffin virhe – laitos piirretty liian etelään, vai onko alkuperäinen voimalaitos todellakin sijainnut nykyisten rakenteiden eteläpuolella? Karttojen täsmällisyys muilta osin viittaisi siihen että nykyiset rakenteet eivät ole alkuperäisiä vaan että nykyisen rakenteen eteläreuna on alkuperäisen voimalan pohjoisseinää tai seinä on ollut sen kohdalla.

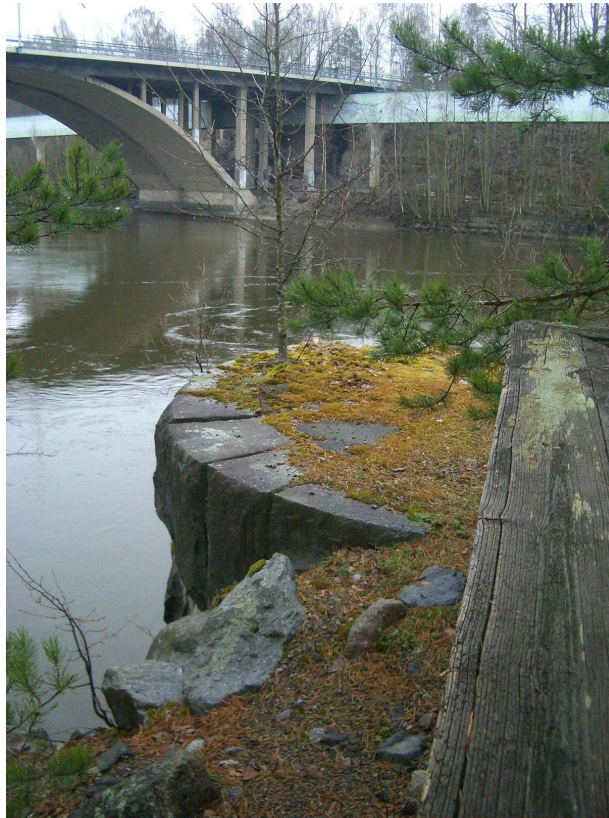
Valssipadon jäännettä saaren itäkärjessä

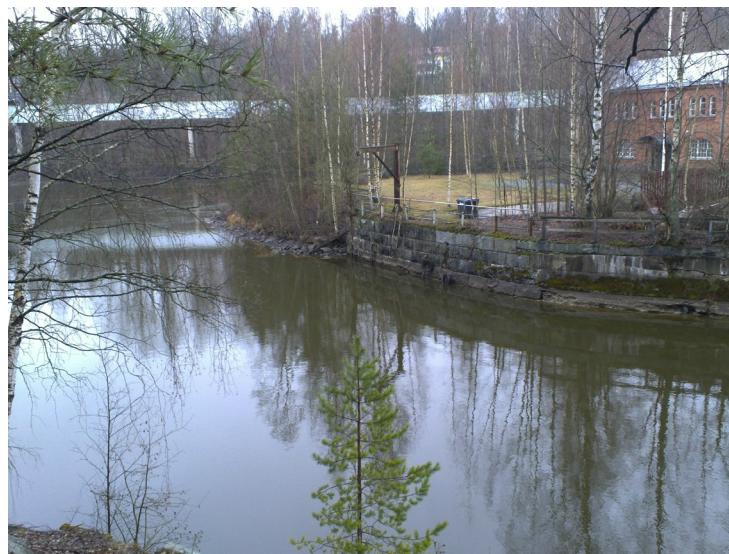
Neulapadon paikka kuvan keskellä saarella olevan vanhan nostotaljan kohdalla.

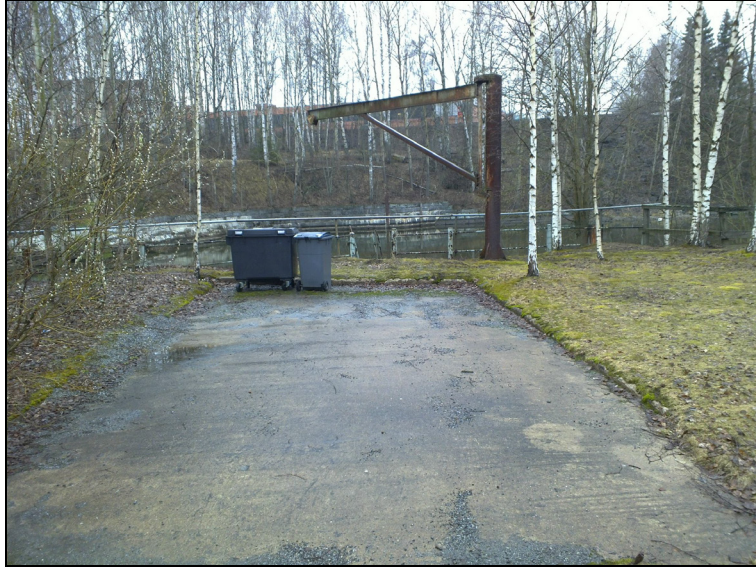
Neulapadon pään paikka saarella

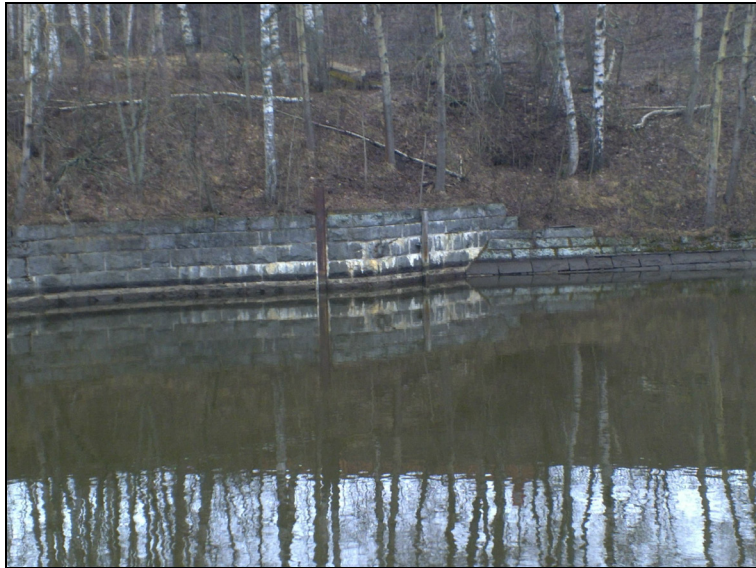
Neulapadon kohdalta saaresta pohjois-koilliseen.

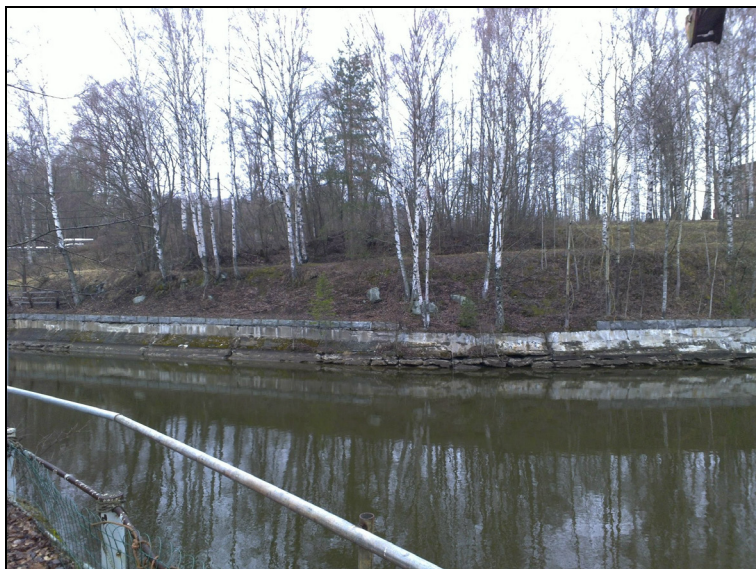
Kanavan itäpäätä tehdassaaresta pohjoiseen. Rinteen yläosassa vanha ratapohja terassina.

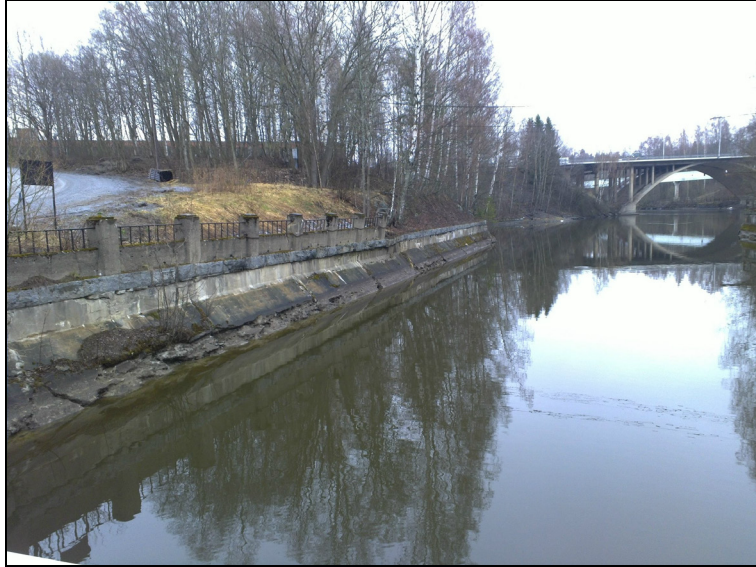
Kanavaa itään.

Kanava on edelleen käytössä ja ehjä. Sen reunamilla betonirakennetta ja itäosassa myös graniittikivistä muurattua ratamuuria. Määritelmän mukaan kyseessä ei olisi muinaisjäännös. Rakennushistoriallinen kohde.

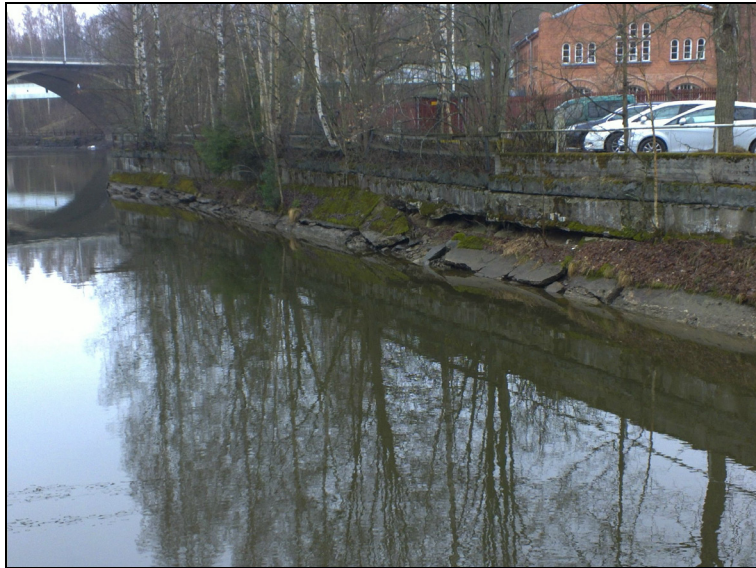
Kanavan itäosaa tehdassaassa

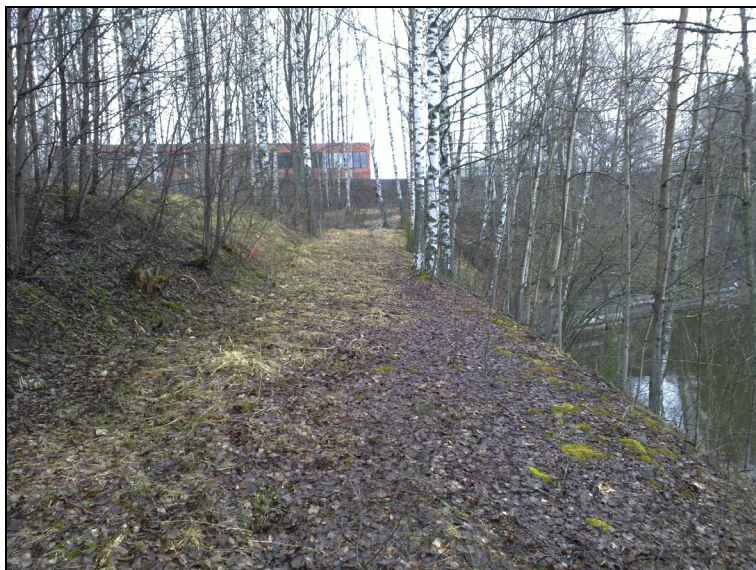
Vanhaa ratapohjaa kanavan itäosan pohjoispuolella

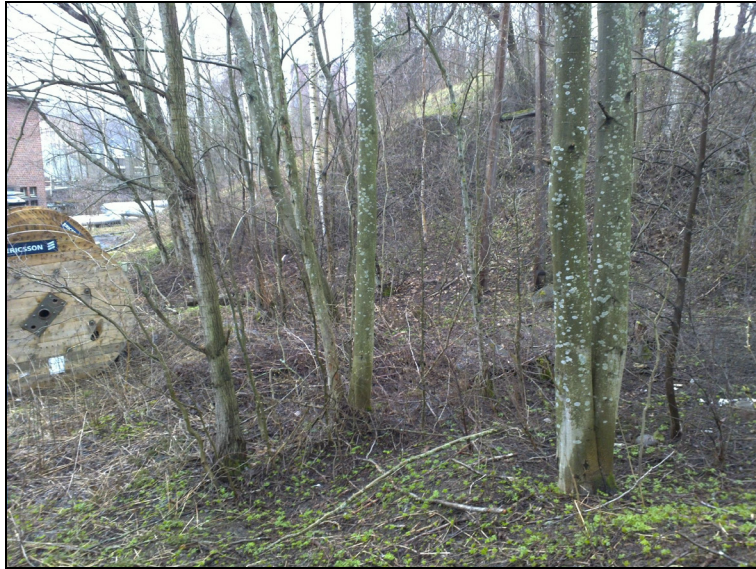
Veturitallin paikka

Mantereella olevasta veturitallista ei ole jäljellä mitään. Paikka on tasattua ja runneltua, maastoa ja vaikutta siltä että rinteestä on rouhittu maata, tai että maata on valunut tallinkohdan päälle.

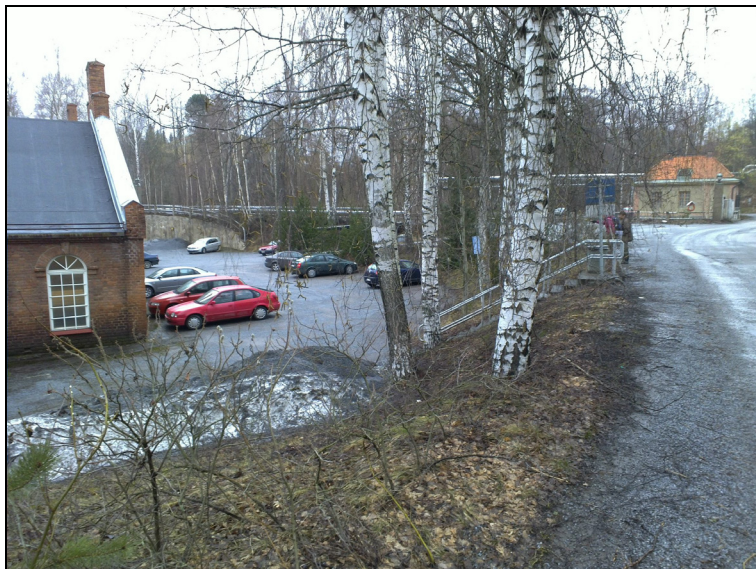
Vanhaa ratapohjaa saaren keksiosassa jossain asfaltin ja penkereen alla. Pohjoiseen.

Tehdasradan pohja on saarella nykyään asfaltin alla, tien alla. Saaren alueella ei ols syytä olettaa, että radasta olisi hyvin säilynyt mitään merkittävää, relevanttia jäännöstä. Ratapohja on sen sijaan havainnollisesti jäljellä rannan suuntaisena penkereenä, mantereella saaren koillispuolella. Itse radasta ei ole jälkiä. En pitäisi muinaisjäännöksenä mutta kyseinen penger on aina selkeä jäännös vanasta tehdasradasta, ellei sellaisena haluta pitää myös nykyistä asfaltoitua tietä, joka kaartaa saaren pohjoisosassa itään ja edelleen sillan yli mantereelle.

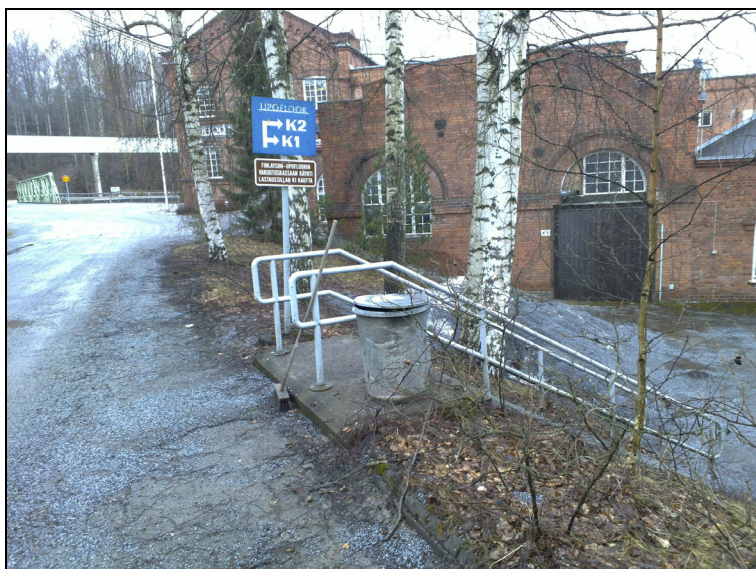
Oikealla rakennuksen ovi johon johtanut rata. Saaren keskiosassa, lounaaseen.

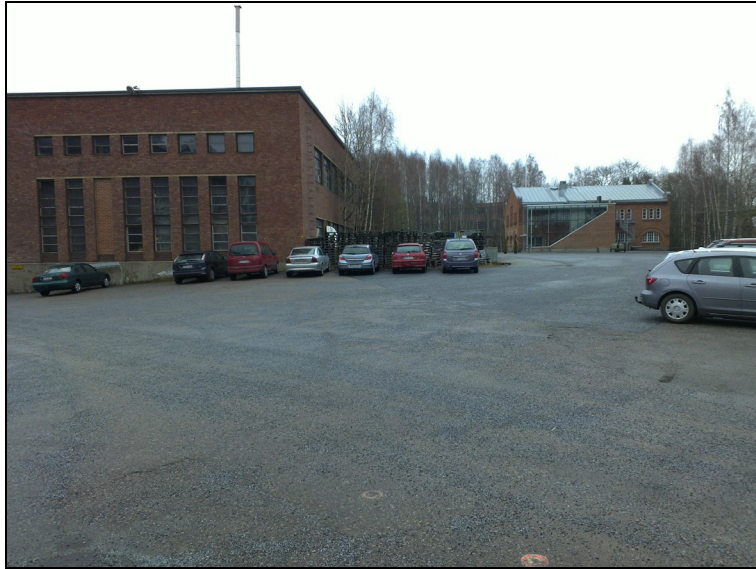
Aluetta jossa vesitorni ja käytettyjen koneiden varasto. Sillan päästä koilliseen.

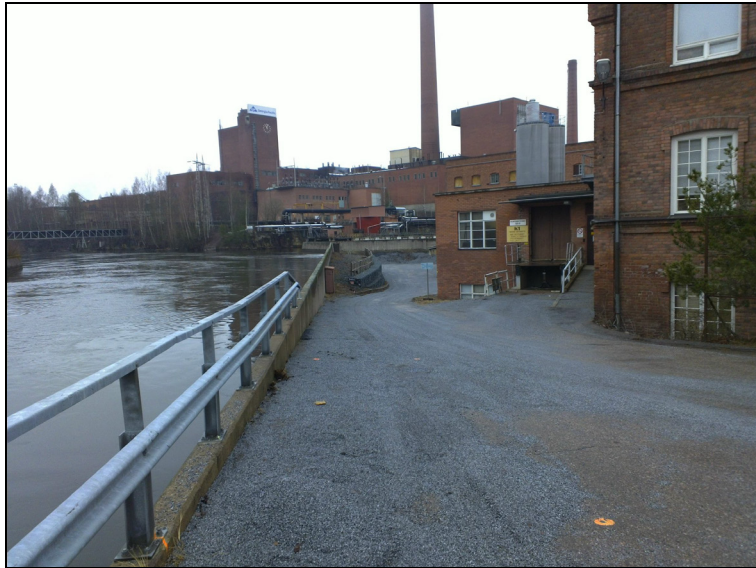
Ruiskuhuoneen paikka etualalla. Länteen sillan päästä.

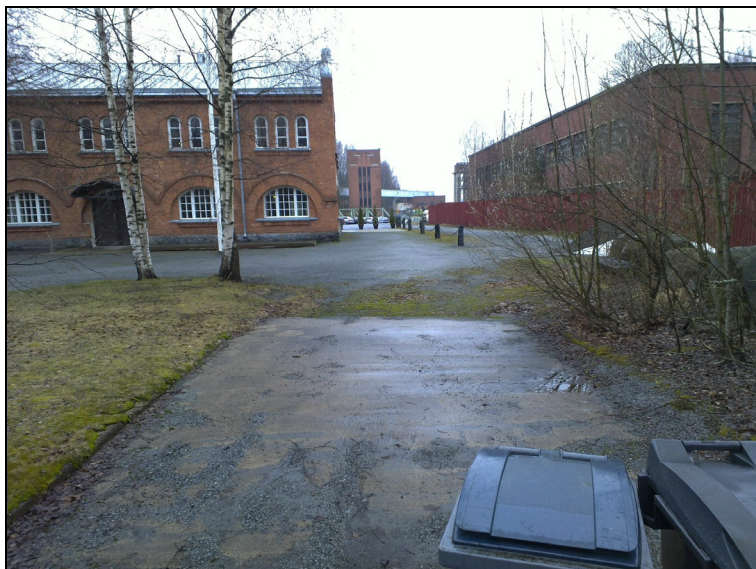
Leivintuvan paikka kuvan keskellä.

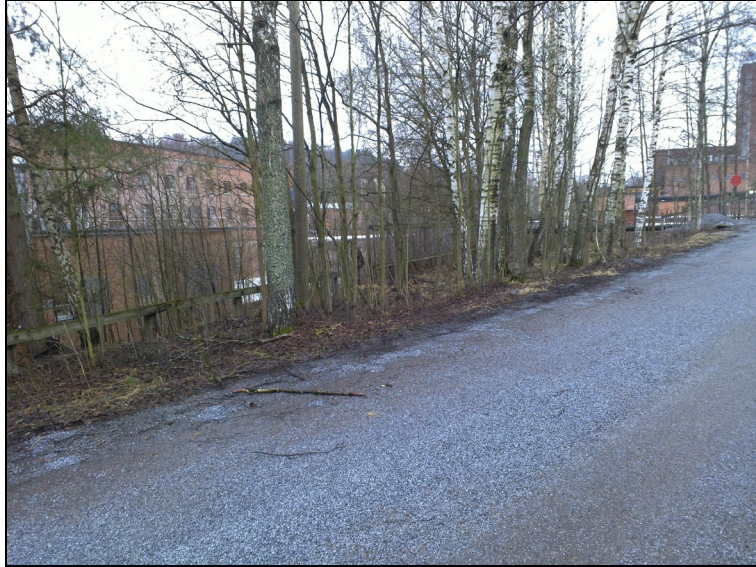
Paperitehtaan pohjoispuolella sijainneen lajittelusalin paikka tien takana jossa kapea tasainen kaistale ennen jyrkkää rinnettä.

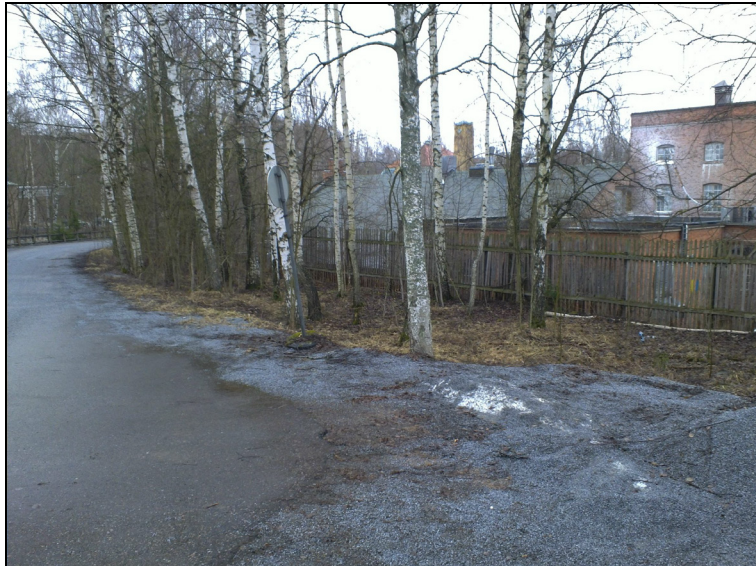
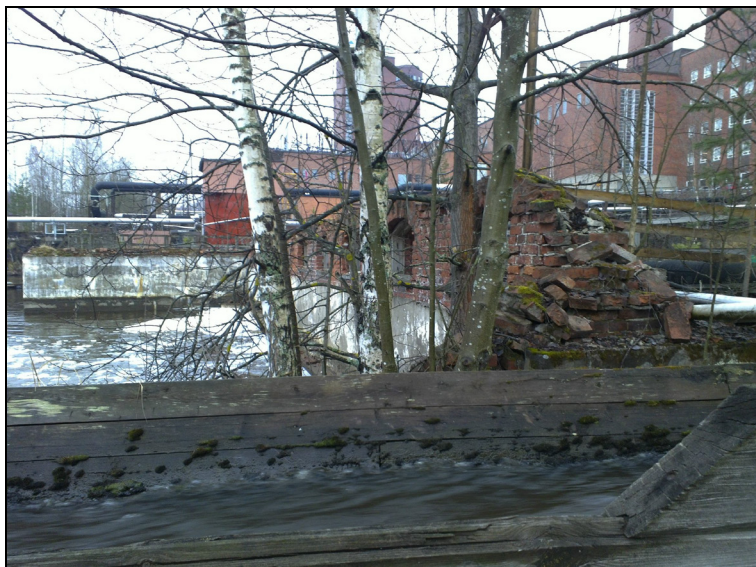
Saaren länsipäästä, vanhan voimalaitoksen pohjoisseinä jäänteet.

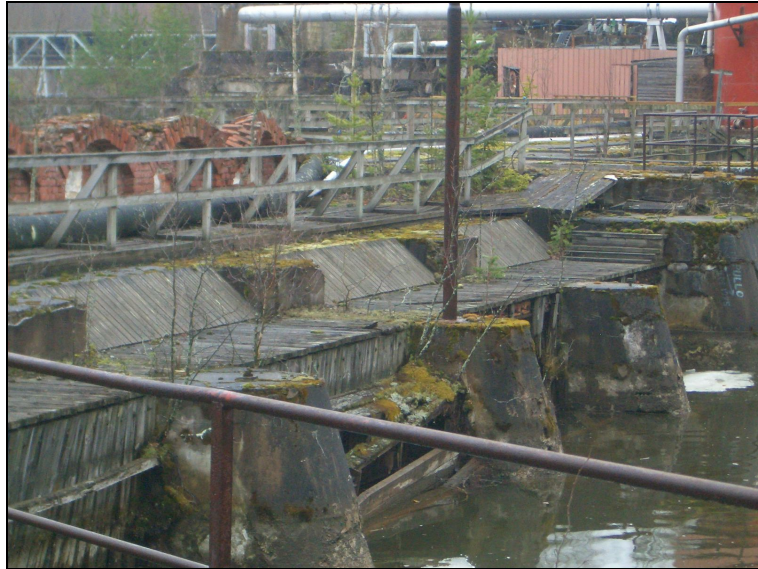
Vanhan voimalan pohjoisseinän jäänteiden pohjoispuoli.
