Ruovesi Murole Vesihuoltohankeen alueen muinaisjäännösinventointi 2012

Alue: Suunnitellut uudet vesihuoltolinjat ja niiden liepeet Ruoveden Murolen kylässä

Tarkoitus: Tarkistaa onko suunnitelma-alueella muinaisjäännöksiä. Pääpaino uusilla vesihuoltolinjoilla..

Tekijät: Mikroliitti Oy Hannu Poutiainen. Valmistelu ja raportti (viimeistely) T. Jussila

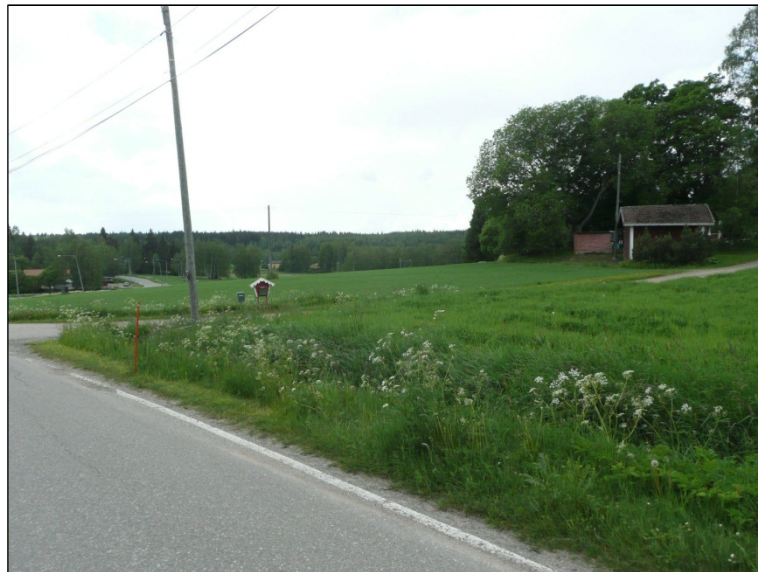
Kansikuva: Muroleentien vartta länteen, pellolle tien reunaan vesihuoltolinja

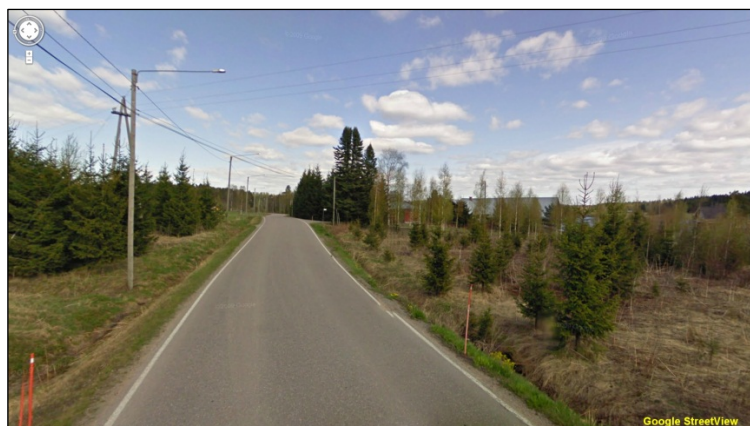
Muroleentietä itään Rikalan koillispuolelta, vesihuoltolinja tulee tien pohjoispuolelle (vas.)

Vanha 1777 kartan mukainen tielinja on nykyisen tien kohdalla ja sen alla koko matkallaan nyt tutkitulla alueella. Nykyinen tie on kestopäällystetty, ojitettu ja paikoin pengerretty. Sitä on levennetty ja parannettu huomattavasti 1700-1800 lukujen tiestä, mutta edelleen ja aina samalla paikalla. Tien varsilla ja reunamilla ei havaittu mitään sellaisia merkkejä jotka olisivat tulkittavissa mahdollisiksi vanhoiksi tierakenteiksi. Erityisen tarkasti katsottiin nykyisen tien pohjoispuoleiset alueet jonne uusi vesijohtolinja on suunniteltu rakennettavaksi. Tielinjalla ei siis tutkimusalueella havaittu sellaisia jäänteitä jotka voidaan katsoa muinaisjäännökseksi. Sen sijaan Museoviraston ohjeiden mukaan itse tien linja, Pohjankapeentie-Muroleentie, on muinaisjäännös eikä tien linjausta ja ”luonnetta” saa muuttaa neuvottelematta asiasta museoviranomaisten kanssa.

Vesihuoltolinja kulkee tien pohjoispuolella eikä kajoa siihen. Viidessä kohdin (ks. yleiskartta) runkolinjalta erkanevat pistolinjat em. tien poikki. Näillä kohdin ei havaittu mitään erityistä.

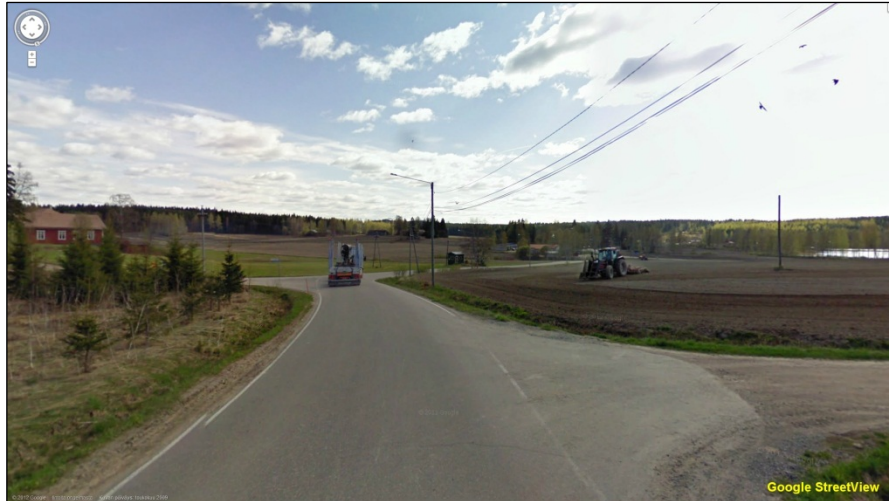
Muroleentietä länteen Rikalan länsipuolelta, vesihuoltolinja tulee tien pohjoispuolelle (oik.)

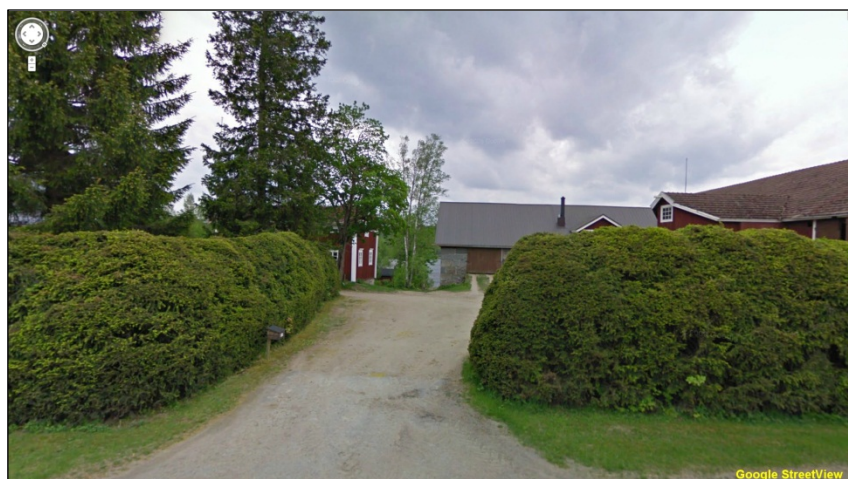
Vanhaa Kovetun talotonttia Murolenkanavantieltä.

Kovetun (nro 2) talotontilla on ollut 1777 kartalla kaksi taloa (samaa tilaa molemmat). Tonttimaata on edelleen asuttu ja pintapuolisen arvion mukaan vanhaa tonttimaata ei ole arkeologisesti mielenkiintoisena jäljellä. Rakennettua ja monin tavoin muokattua maata. Suunniteltu vesihuoltolinja kiertää vanhan tonttimaan lähietäisyydeltä. Itse asiassa viemäriinjo kiertää myös nykyiset pihalueet ja maatalouskeskusten toiminta-alueet selvällä marginaalilla kulki nykyisen peltoalueen reunassa. Kyseinen alue tarkistettiin arkeologisesti sekä lisäksi tehtiin silmänvaraisia havaintoja historiallisten karttojen perusteella rajatulla kylätontilla. Viemäriinjojen paikalla ja ympäristössä ei havaittu merkkejä muinaisjäännöksestä. Vanhasta tielinjasta ei ollut havaittavissa mitään merkkejä. Talon ja pellon välissä on nurmikkokaistale, syvä ojanne, jossa on vanhoja puita. Maanomistajan mukaan nurmikkokaistaleelle on upotettu öljysäiliö ja öljyputkia.

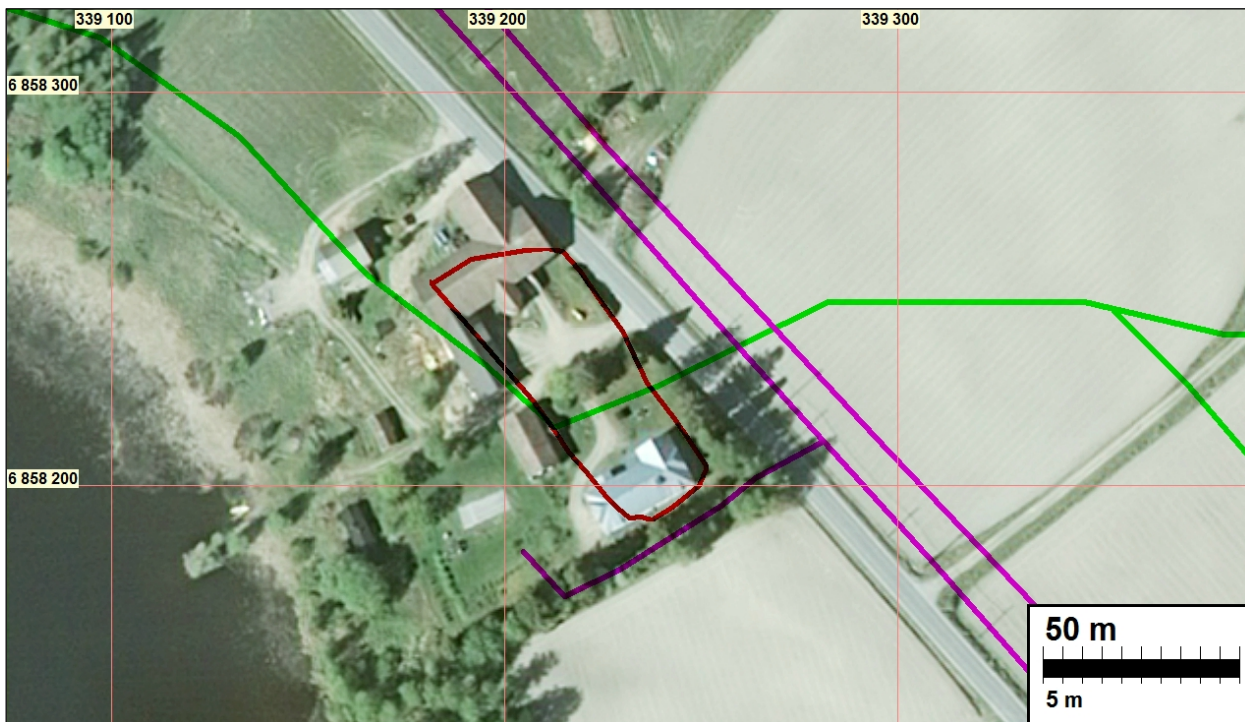
Kovetun talontontti 1777 rajattu punaisella. Vanha tielinja vihreällä. Vesihuoltolinja sinipunaisella.

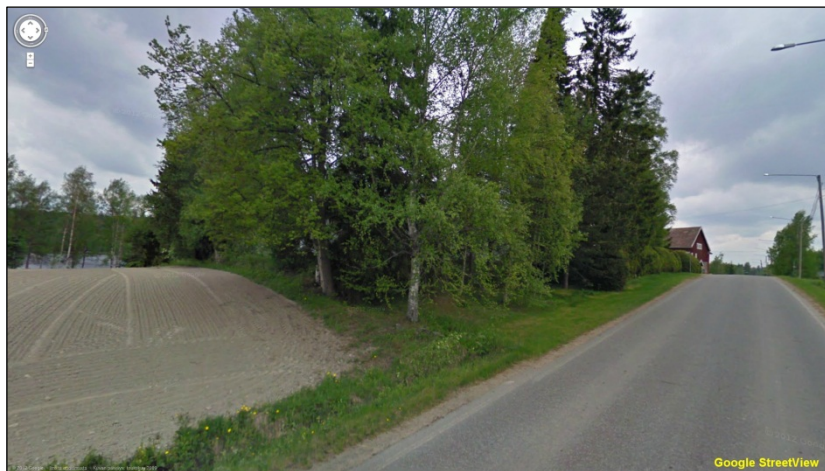
Kovetun talontontti luoteeseen. Vesihuoltolinja kaivetaan vas, pellon reunaan.

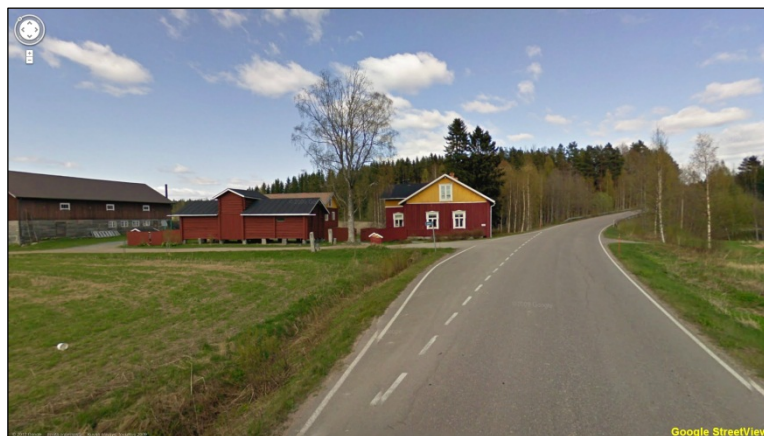
Idässä uusi vesihuoltolinja päättyy Rikalanjärven ja Kalettoman välisen puron länsipuolelle, missä tien pohjoispuolella on sijainnut v. 1777 kartalla torppa (nykyinen Siltala). Vanha torpan tontti on edelleen asuttu ja rakennettua maastoa. Ei muinaisjäännös.

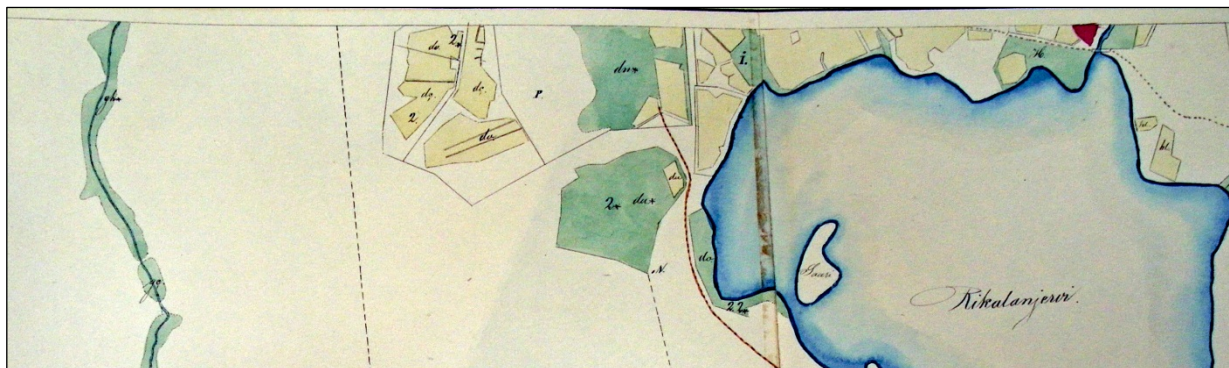
Otteet Muroleen isojaon toimituskartoista 1777-1779 (H65/9)

Kartta asemoitiin nykyiseen koordinaatistoon. Kartan asemoinnissa kävi selkeästi ilmi, että kartta oli kiertynyt. Kiertymisen keskipiste sijaitsi n. Kovetun tontin kohdalla, hieman siitä itään. Kiertymisen vaikutus kartan itä-länsi laidoilla on n. 15-20 m, niin että idässä karttakuva kiertyy etelään ja lännessä pohjoiseen. Kiertyminen johtunee ilmeisesti jo kartoituksessa tehdystä virheestä, tuskin karttapohjan - paperin – ”vääntymisestä” ajan myötä (en tiedä onko sellainen mahdollista?). Maastohavainnot vahvistivat em. projisoinnissa tehdyn kiertymishavainnon. Asemoinnissa kiertymistä varovaisesti korjattiin, mutta edelleen niin että aivan itä-länsi-laidoilla mm. tielinja on hieman väärässä kohdassa (hivenen liian etelässä idässä ja pohjoisessa lännessä). Asemointi on pyritty optimoimaan talotonttien kohdalle, joiden projisoinnin tarkkuus on selvästi alle +10 m. Kartan pohjoisosassa keskellä kiertymistä ei vaikuttaisi olevan mikä viittaisi jo varhaisessa kartoitusvaiheessa tapahtuneeseen virheeseen itä – länsi suunnassa.
