**Naantali**  
**Raatihuoneenkatu 4 / Frandsila**  
**arkeologinen valvonta**  
**2.6-17.7.2012**

**FT Kari Uotila**  
**Muuritutkimus ky**  
**suovillankatu 3**  
**20780 Kaarina**

Naantali/Raatihuoneenkatu 4 arkeologinen valvonta.

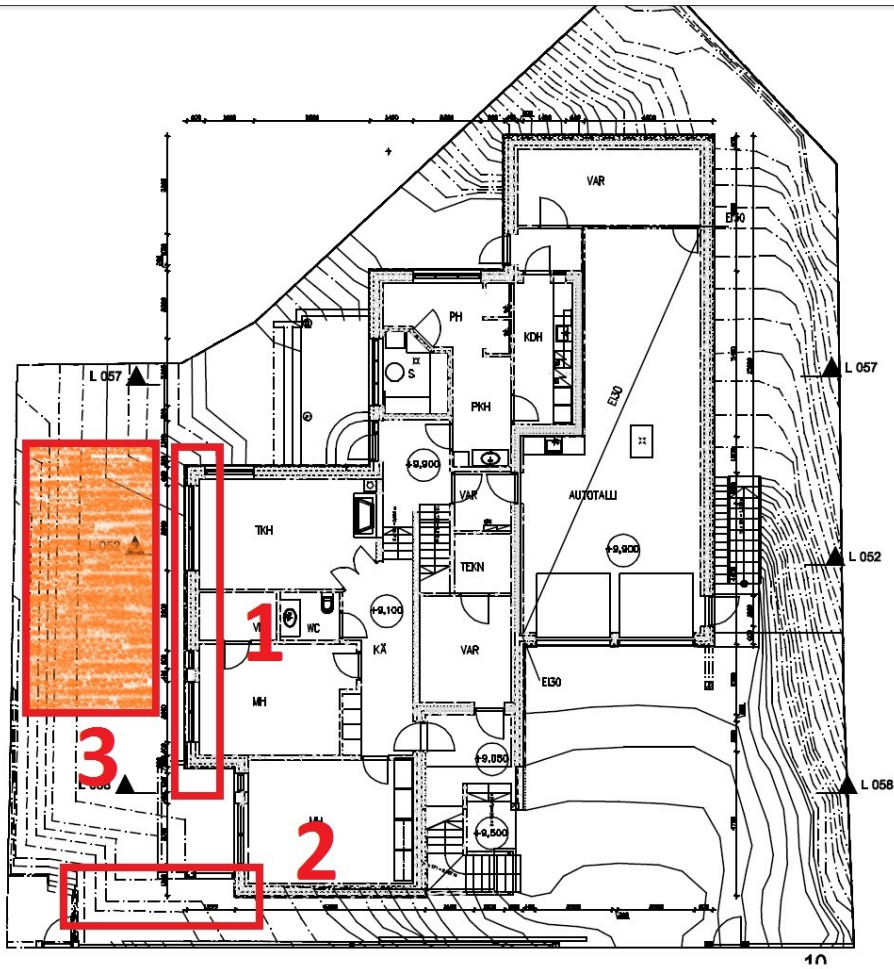
Liitekartta 1. Pohjana rakennuksen suunnittelupiirros kesä-heinäkuulta 2012. Punaisella arkeologiset lisäykset.

Frandsilan tontilla Naantalissa osoitteessa Raatihuoneenkatu 4 on suoritettu kesä-heinäkuussa 2012 uudisrakennuksen perustuksiin liittyviä maankaivuutöitä, joita on valvottu arkeologisesti Museoviraston lausunnossaan esittämän alueen sisäpuolella. Ensin valvonta suoritettiin suunniteltujen perustuspaalujen alueella (kesäkuu 2012) ja suunnitelman muututtua koko perustuslinjassa eli käytännössä rakennuksen läntisen seinälinjan alueella (heinäkuu 2012). Seinän sijainti käy ilmi liitepiirroksista ja valvottu alue on merkitty karttaan numerolla 1.

Alueena 2. valvottiin heinäkuussa 2012 tontille tulevan putkikaivannon linjaus (liitekartassa alue 2).

Tontin alakulmalla on Museoviraston kiinteäksi muinaisjäännekseksi määritelty kellarirakennus, jonka laajuus ja kunto ovat tällä hetkellä kartoittamatta ja rakenne maa-aineksen ja kasvillisuuden peittämä. (Liitekartassa numerolla 3. merkitty alue kertoo suurin piirtein kellarirakennuksen sijainnin) Kellarialuetta on selvästikin käytetty ainakin viimeisten vuosikymmenten aikana täyttö- ja jätemaa-alueena ja alueella voi olla paksu sekalainen kulttuurikerros.

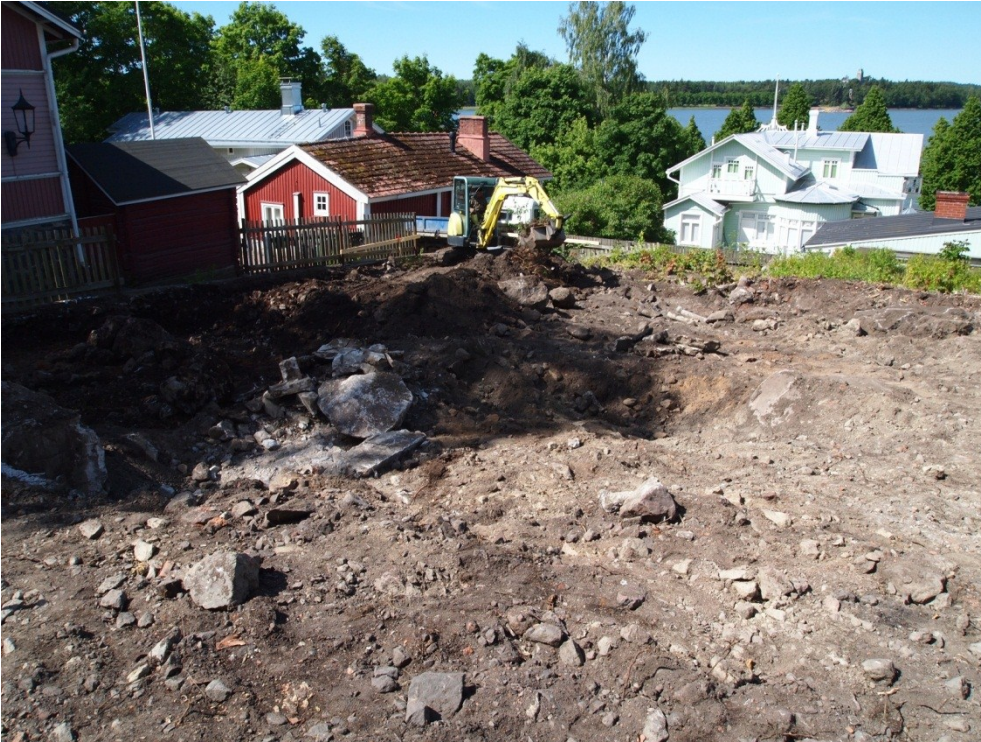
Kuva 2. Rakennuksen luoteisosa. Keskellä kuvassa rakennuksen tuleva perustuslinja ja vasemmalla mahdollinen kellarin ulkoseinä. E. K. Uotila

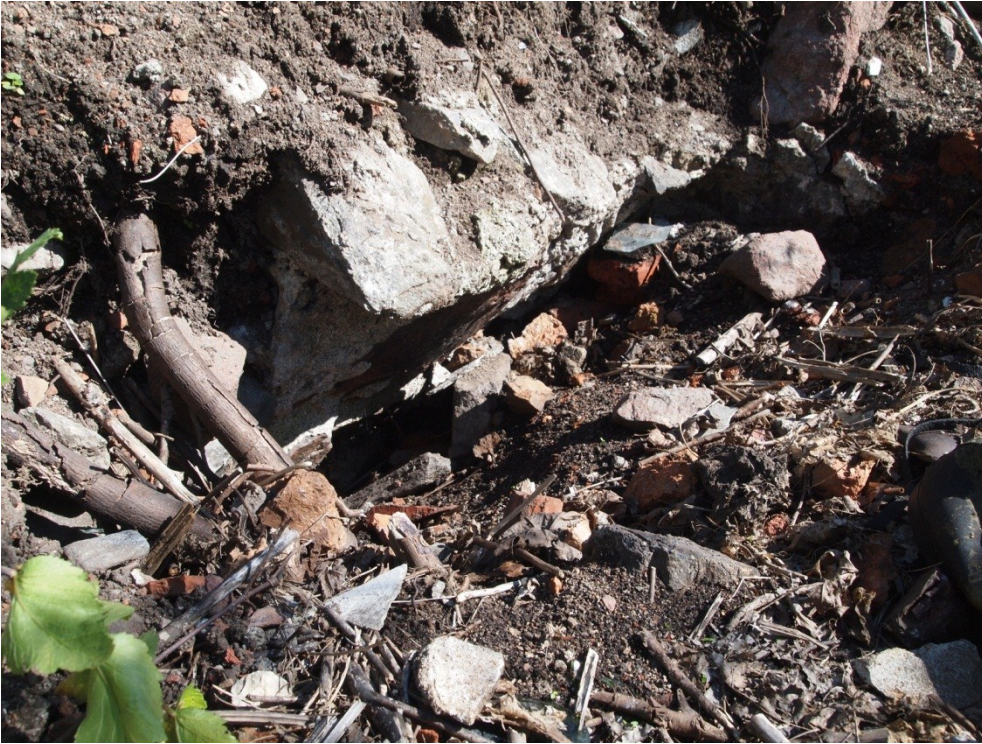
Kuva 3. Kellarin luonnonkiviholvauksen jäänteet kellarin täyttökuopassa. SW. K. Uotila.

Kellarista on pienimuotoisen tarkistuskaivauksen jäljiltä todettavissa ylärinteen puoleisessa seinärakenteessa ainakin 2-3 kivikertaa luonnonkiviholvin jäännöstä ja sen alla pieni osa suoraa seinärakennetta ja mahdollisesti kellarin päätyseinärakennetta. Kasvillisuuden peittämät rakennusosat viittaavat siihen että kellarista on ainakin osittain säilynyt sekä seinäosia että holvirakenteita ja kellaritilassa oleva maatäyttö voisi olla paksuudeltaan vähintään 80-120 cm, ehkä enemmän. On mahdollista että kellarin kiviholvauksen jäänteet ovat vielä jäljellä kellarin lattian täyttönä.

Esillä olevien rakenteiden perusteella kellarista on vaikea ajoittaa, mutta sitä voi pitää kuitenkin selvästi 1800-lukua vanhempana.
