Ruovesi Mustajärvi-Ruovesi viemärilinjauksen muinaisjäännösinventointi 2010

Perustiedot

- Alue:** Paineviemäriinjaus haarakkeinen Ruovedellä välillä Pappilanlahti (etelässä) Mustajärven pohjoispuoli.
- Tarkoitus:** Tarkistaa kattavasti onko viemäriinjauksen alueella muinaisjäännöksiä. Selvittää viemäriinjauksen suhde vanhaan, 1700-luvun (ja varhemman) tiestöön ja asutukseen.

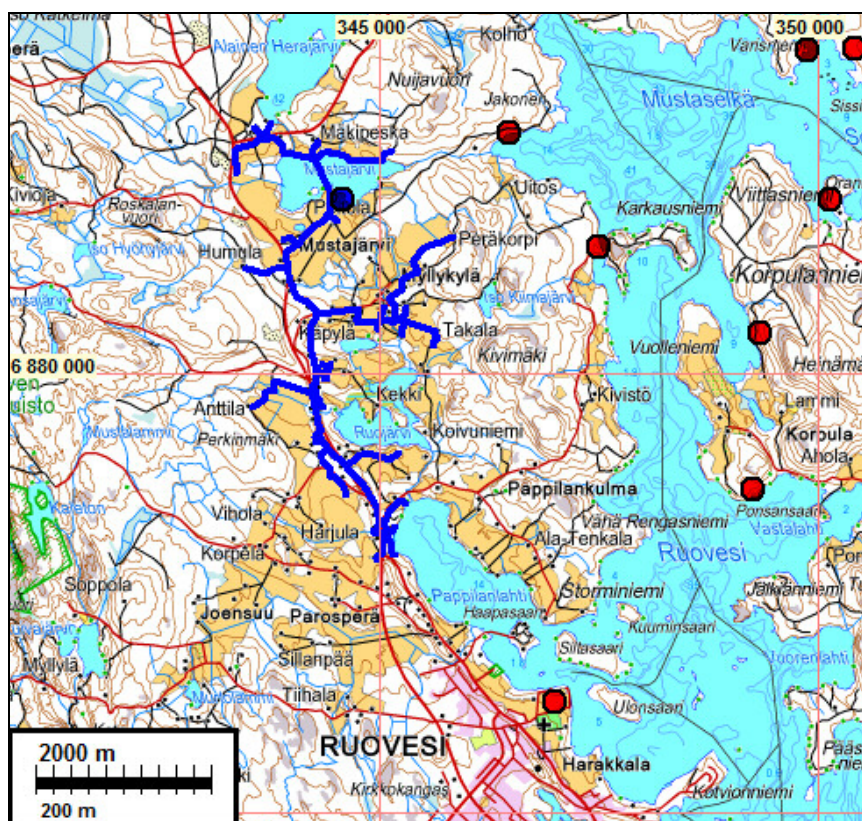
Viemäriinjaus sininen viiva. Pun. pallo =kivikautinen asuinpaikka, sininen hist. kylätontti.

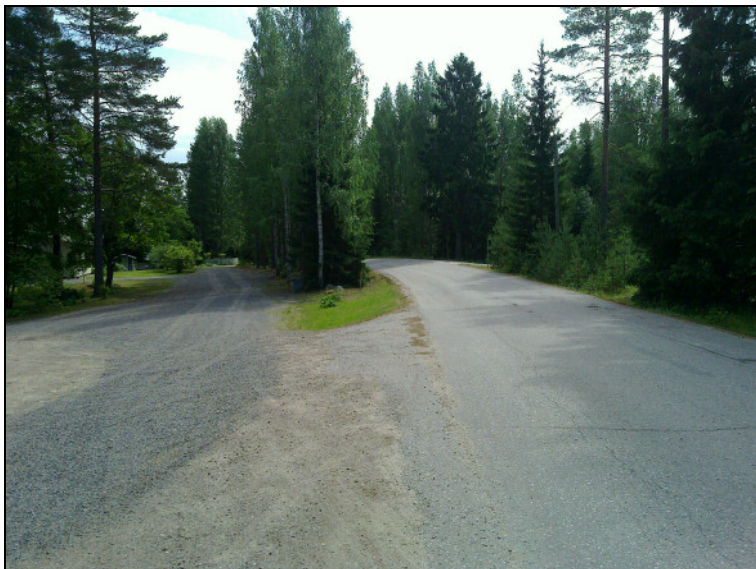
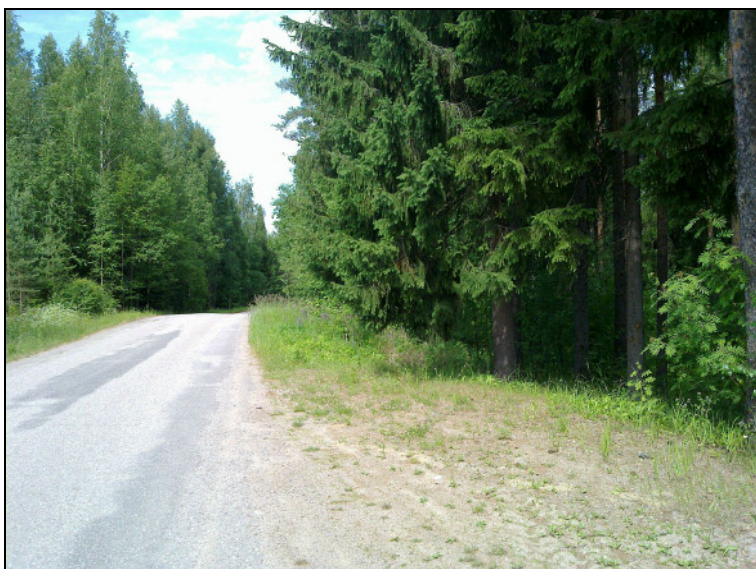
Vanha 1700 I tielinja kulkee tässä nykyisen tien (vanha 66 tie) alla. Ruojärven länsilounaispuolella. Yllä kuvattu etelään alla samasta paikasta pohjoiseen.

Viemärilinjaus projisoitiin 1793 isojakokartoille sekä 1840-luvun pitäjänkartalle. Molemmissa kartoissa on vanhan valtatie linjaus täsmälleen sama, 1840 luvun kartalla myös lisätty valtatiehen ”lenkki” Mustajärven luoteispuolelle. Viemärilinjaus leikkaa tai sivuaa vanhaa tielinjaa neljässä kohdassa. Kaikissa näissä kohdissa vanha valtatielinjaus on nykyisen vt. 66:n tai sitä edeltäneen ”pikitie” alla tai penkassa eikä ole oletettavaa että mitään rakenteita alkuperäisestä tiestä olisi voinut säilyä myöhemmän tien rakentamisen ja parannuksen jäljiltä.

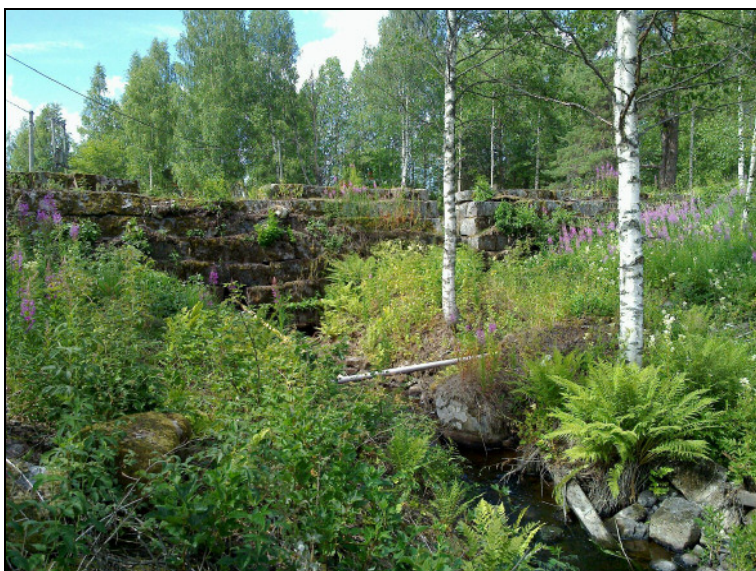
Mylyskylän myllypadon raunio

Ruojärven ja Mustajärven välillä olevassa Myllykylässä on isojakokartoilla merkitty kolmen myllyn paikat viemärilinjän haaran kohdalle puroon. Nämä myllynpaikat asettuvat melko suurella varmuudella Puron ylittävän, Pappilankulmaan kiertelevän tien eteläpuolelle. Purouoman pohja eli laakso, ”estuaari”, on kohdalla leveä ja syvä. Myllyjen on täytynyt sijaita puurolaaksossa. Mitään jälkiä myllyistä emme tavanneet. Viemärilinja kulkee laakson reunalla sen ulkopuolella. Em. sillan pohjoispuolella on komea vanha myllypadon jääne, joka tehty isoista kivipaasista. Paikalla on ollut myös voimalaitos. Varhaisemmat myllyjen jäänteet lienevät hävinneet sitä rakennettaessa ja koskea perattaessa ja muokattaessa sen molemmin puolin. Mustajärven pohjoispuolella on Tarsanjoessa (pieni puro) myllyn jäänteet järveen jyrkästi laskevan rinteen laella. Paikalla on samalla kohden kuin 1793 ja 1840 kartoissa merkatulla paikalla myllyrakenteiden jäänteitä, kiveyksiä, osa moderneja betonirakenteita. Viemärilinja kulkee näistä riittävän etäällä, rinteen alla.

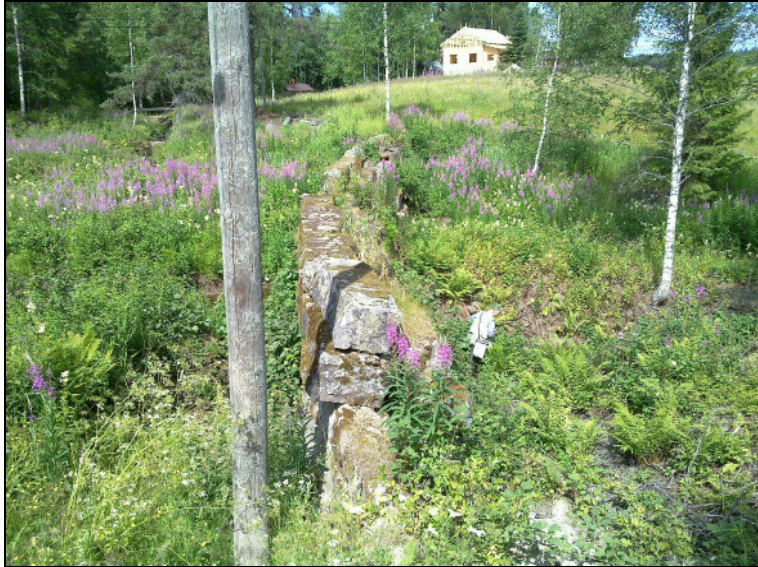
Myllykylän myllypadon raunio

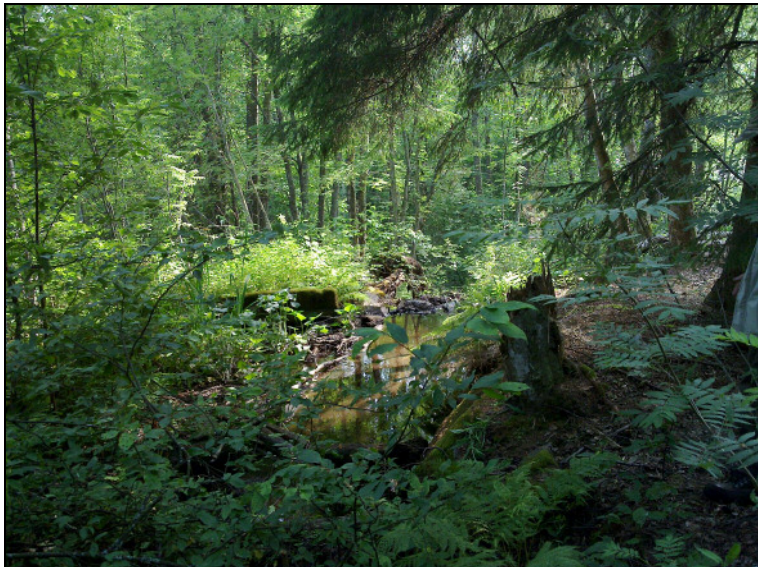
Tarsanjoen (Mustajärven N-puolella) myllynjäänteitä. Yllä kuvattu etelään.

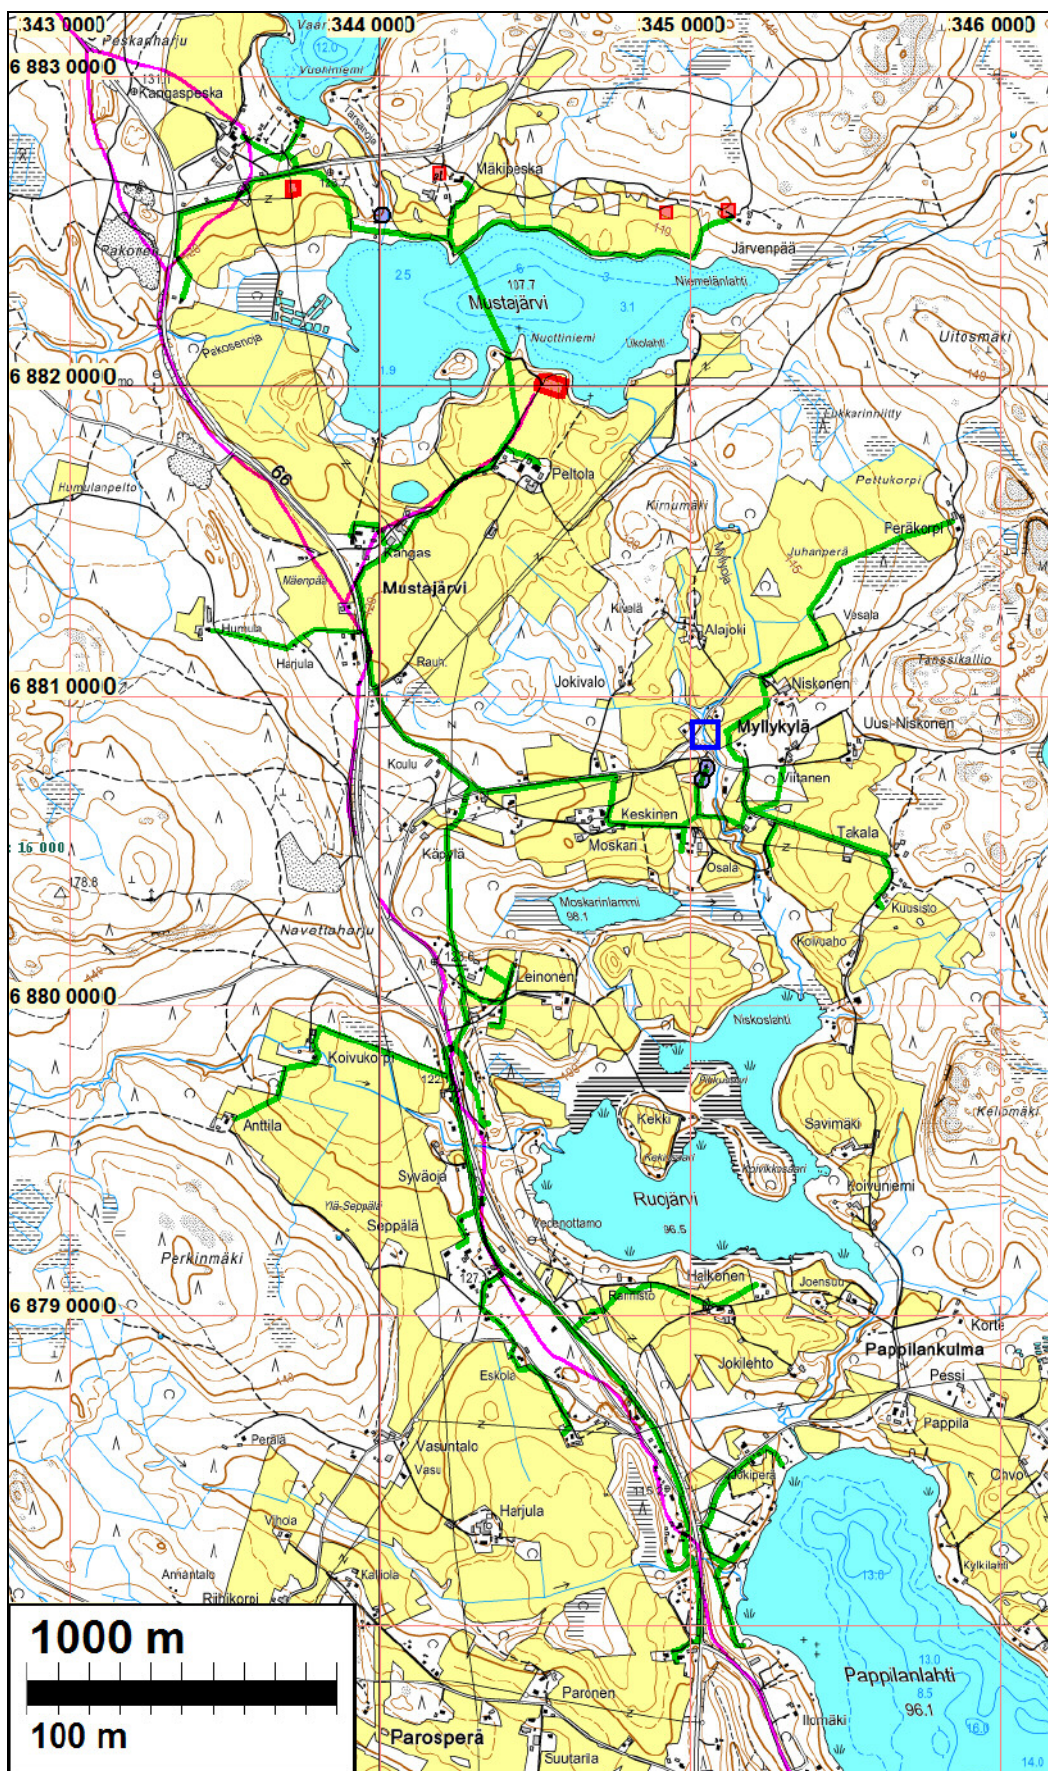
Yleiskartta.

Viemäri linja vihreällä. Vanha (1793-1840 kartoilta) tienestö sinipunaisella. Kylä- ja talotontit Mustajärvellä punainen neliö. 1793 myllypaikat sininen ympyrä tai neliö.

Samat symbolit muilla maastokarttaotteilla.

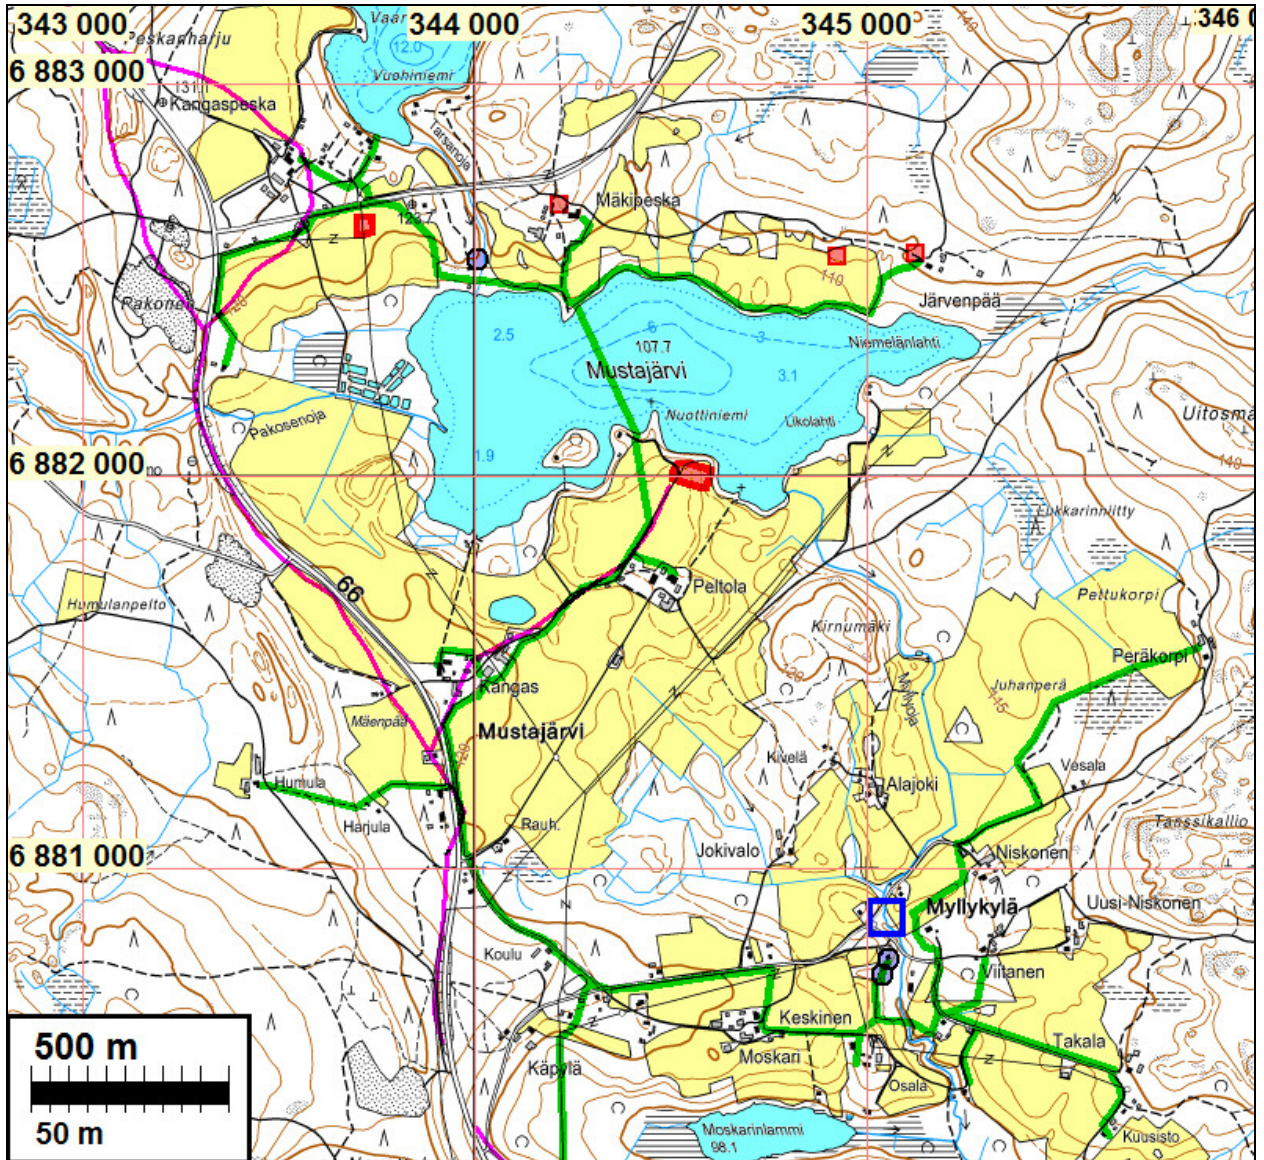
Alueen pohjoisosa. Mustajärven koillispuolella vanha tielinja on 1793 kartan mukaan kulkenut harjualueella. 1840-l pitäjänkartassa on 1793 kartan tielinjauksen itäpuolelle tehty lenkki itään. Sitä ei ole 1793 kartalla. Muuten 1793 kartan ja 1840 luvun kartan tielinjat ovat täysin identtiset.

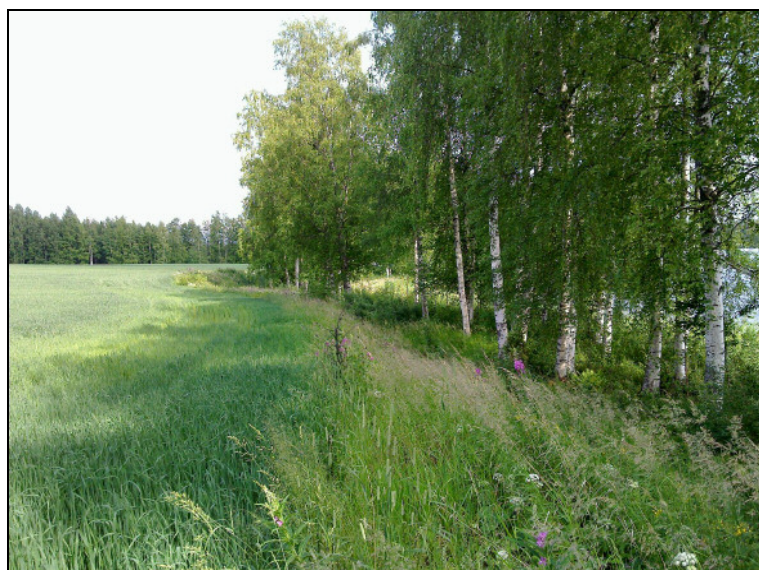
Mustajärven pohjoisrantaa missä linja kulkee pellon ja rannan välillä vanhalla vesijätöllä.

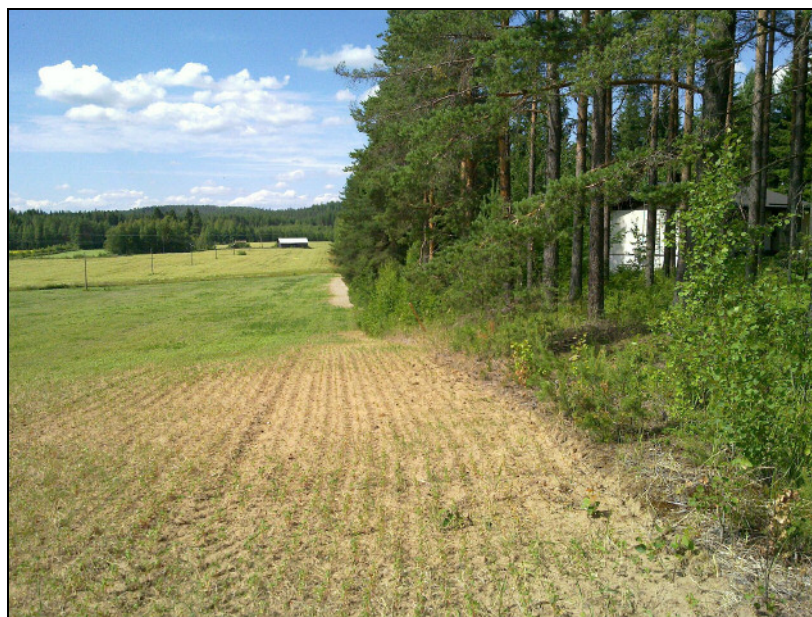
Ruojärven luoteispuolella vt. 66:lta länteen Koivukorpeen kulkeva linjan haara kulkee ,kuvassa pellon reunassa Ancyclusjärven rantatasoilla.

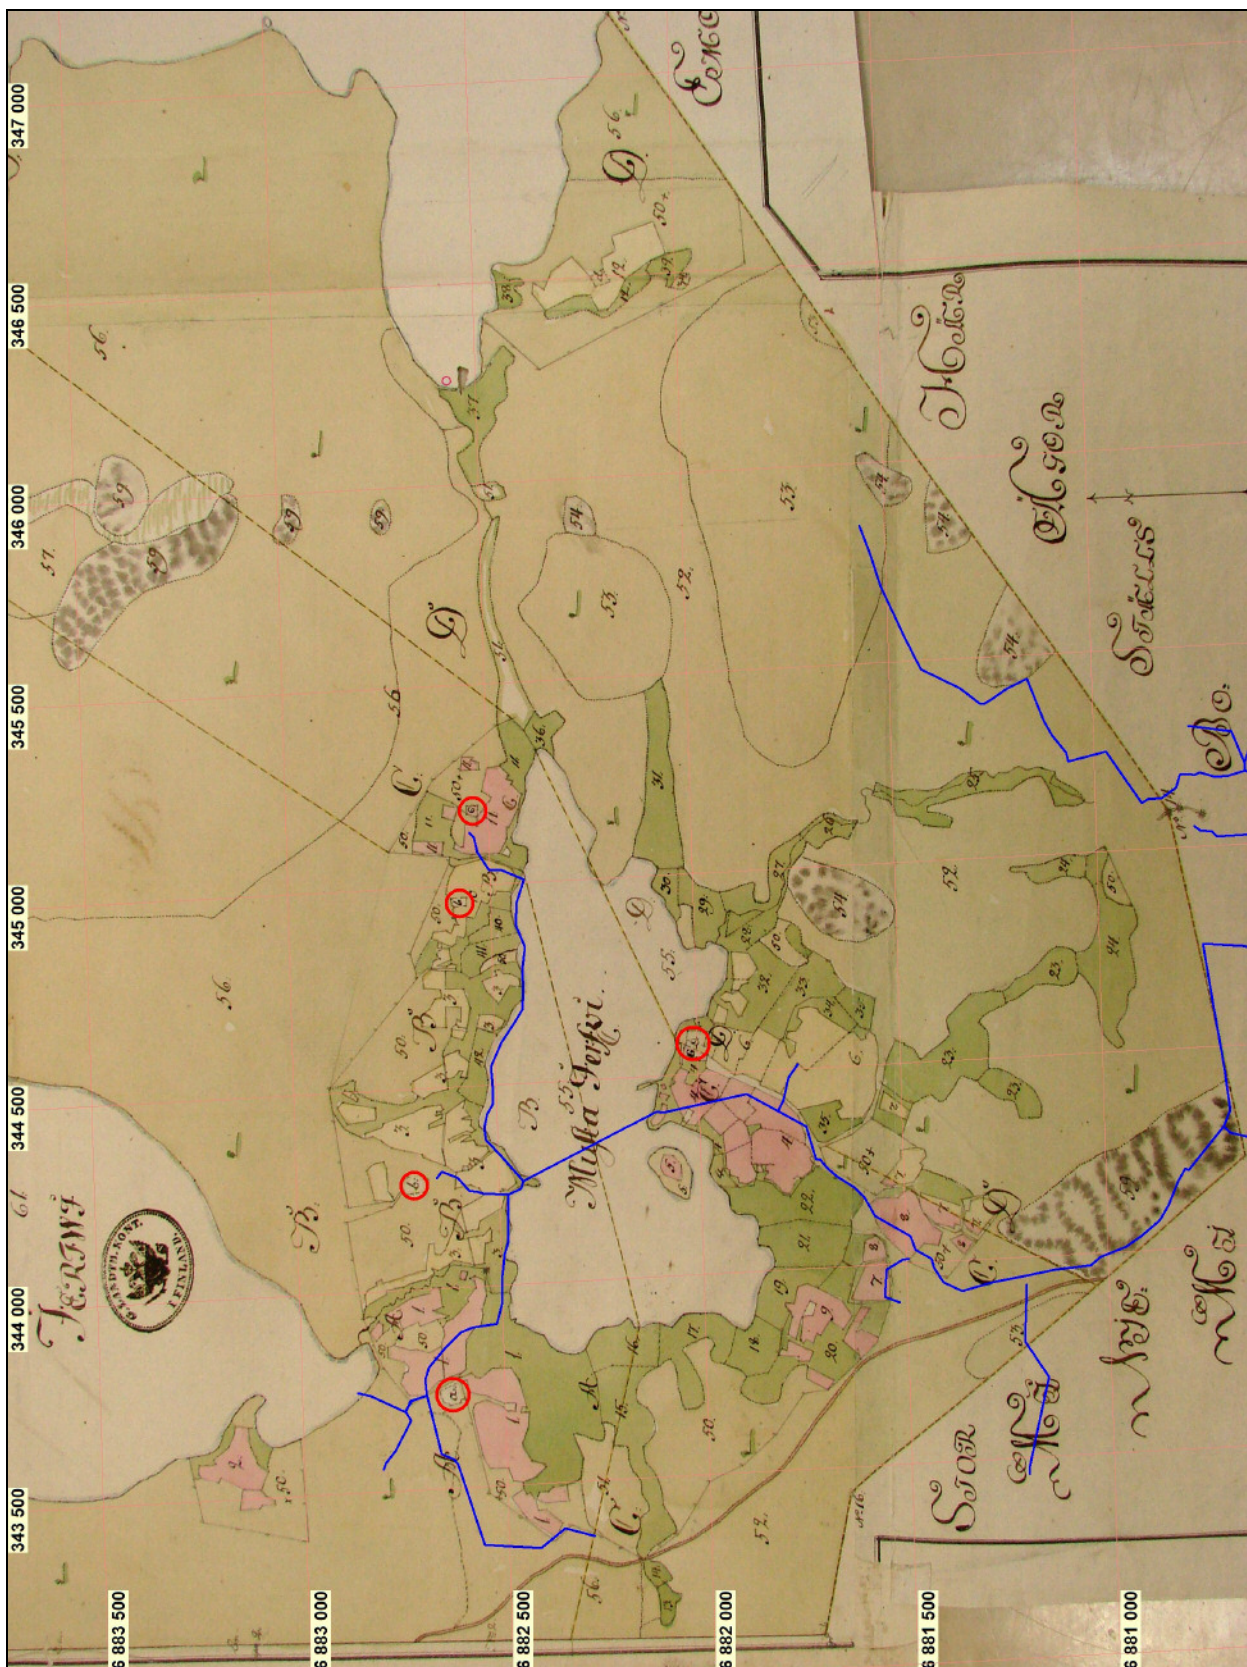
Mustajärven isojakokartta v. 1793 (signum H65 10/1). Päälle piirretty sinisellä viemäriinjous. Talontontit vahvistettu punaisella ympyrällä. Mustajärven kahden talon tontti järven etelärannalla.

Mustajärven vanha kahden talon kylätontti, järven eteläpuolella on autioitunut. Nykyisin paikka on peltoa. Kylätontti on ollut em. paikalla vielä 1840 luvun kartalla. Viemärilinja kulkee n. 75 m etäisyydellä tontin lounaiskulmasta kohti Mustajärven rantaa. Kyseinen pelto missä viemärilinja kulkee oli harvalla ja matalalla oraalla ja se voitiin tarkastaa hyvin. Ei havaintoja pellostä. Kylätontin alue oli rypsilä. Mustajärven luoteispuolella viemärilinja kulkee 66. tieltä itään kulkevan kantatien etelälaitaa. Sen eteläpuolella, nykyisessä pellossa on sijainnut 1793 torppa ja 1840 I kestikievari. Linja kulkee em. autioituneesta talotontista 40-50 m etäisyydellä tien varressa, missä ei mitään merkkejä asutuksesta tms.

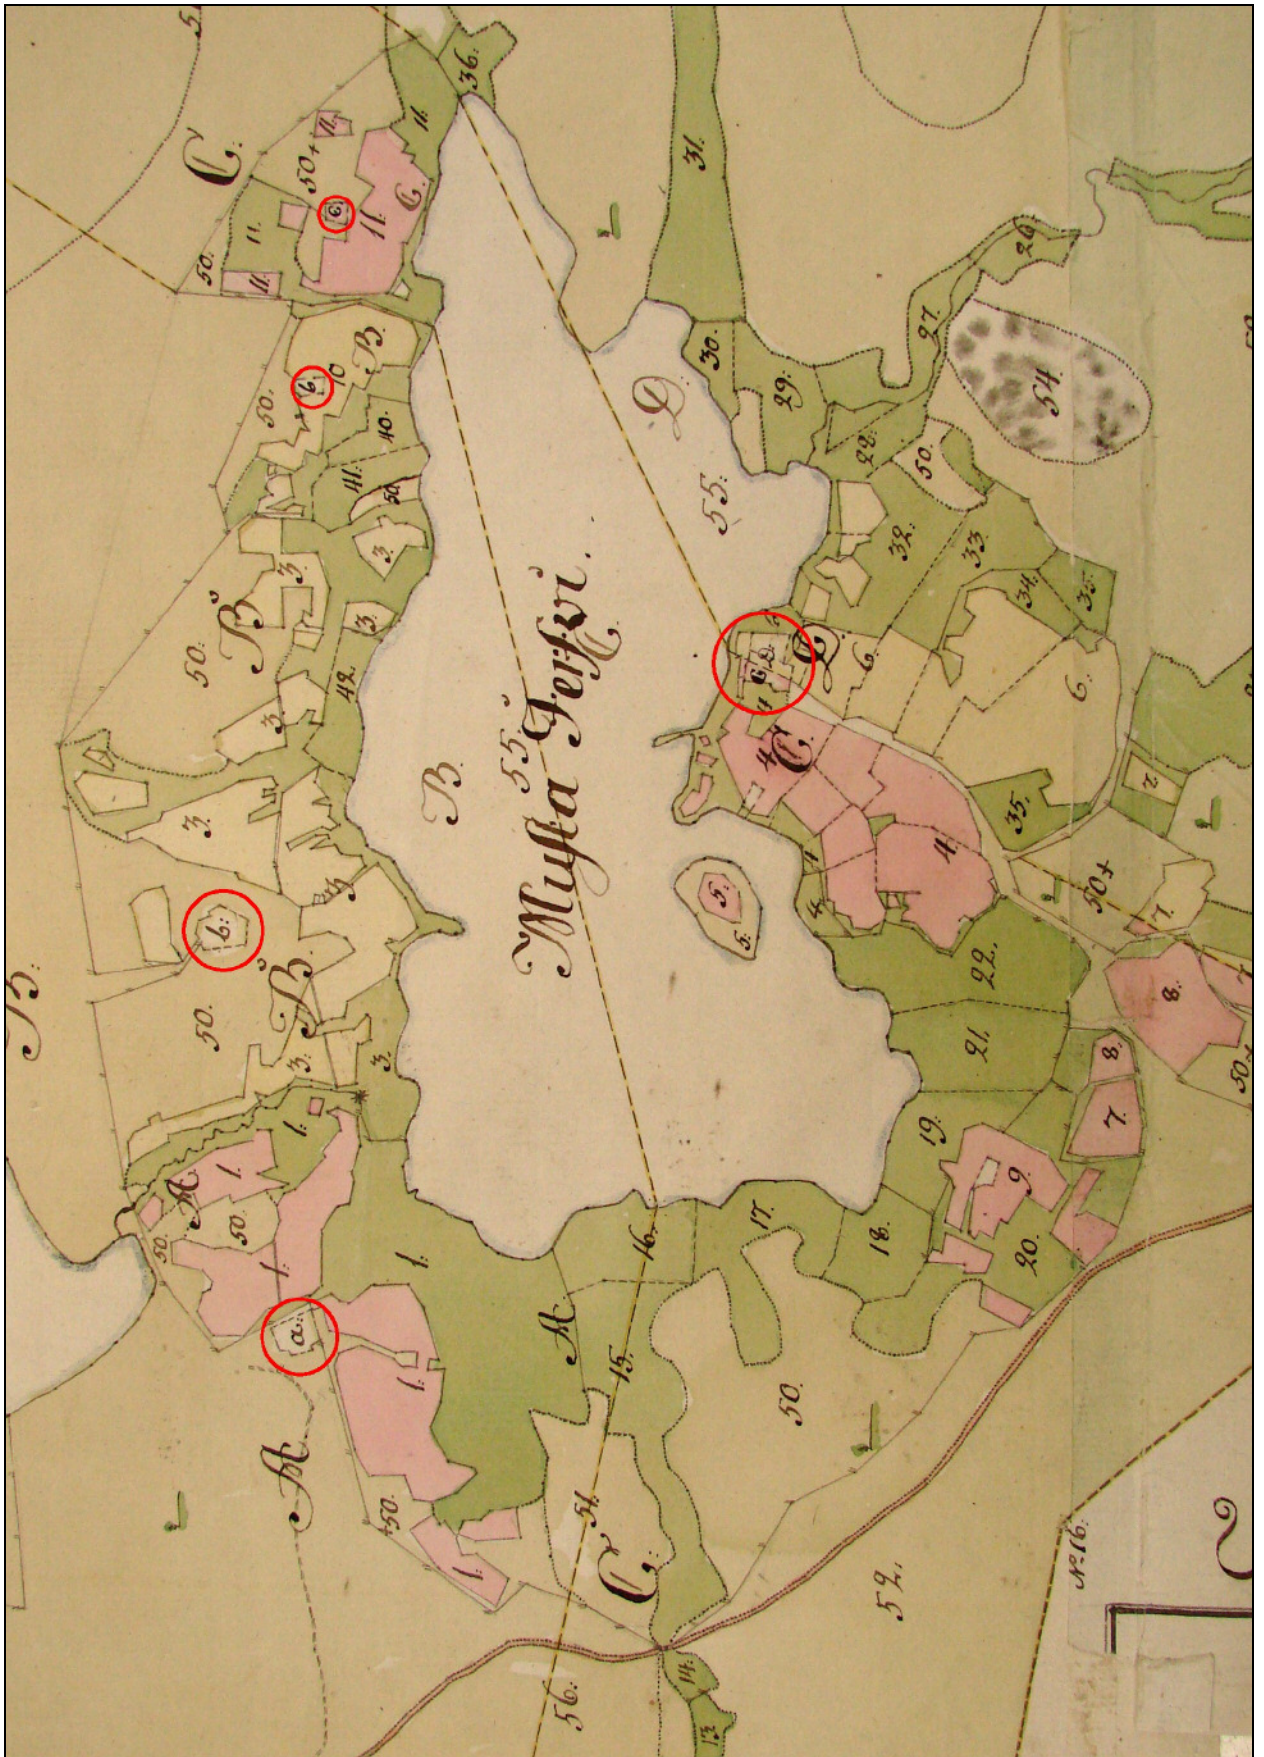
Osasuennos edellisen sivun isojakokartasta.

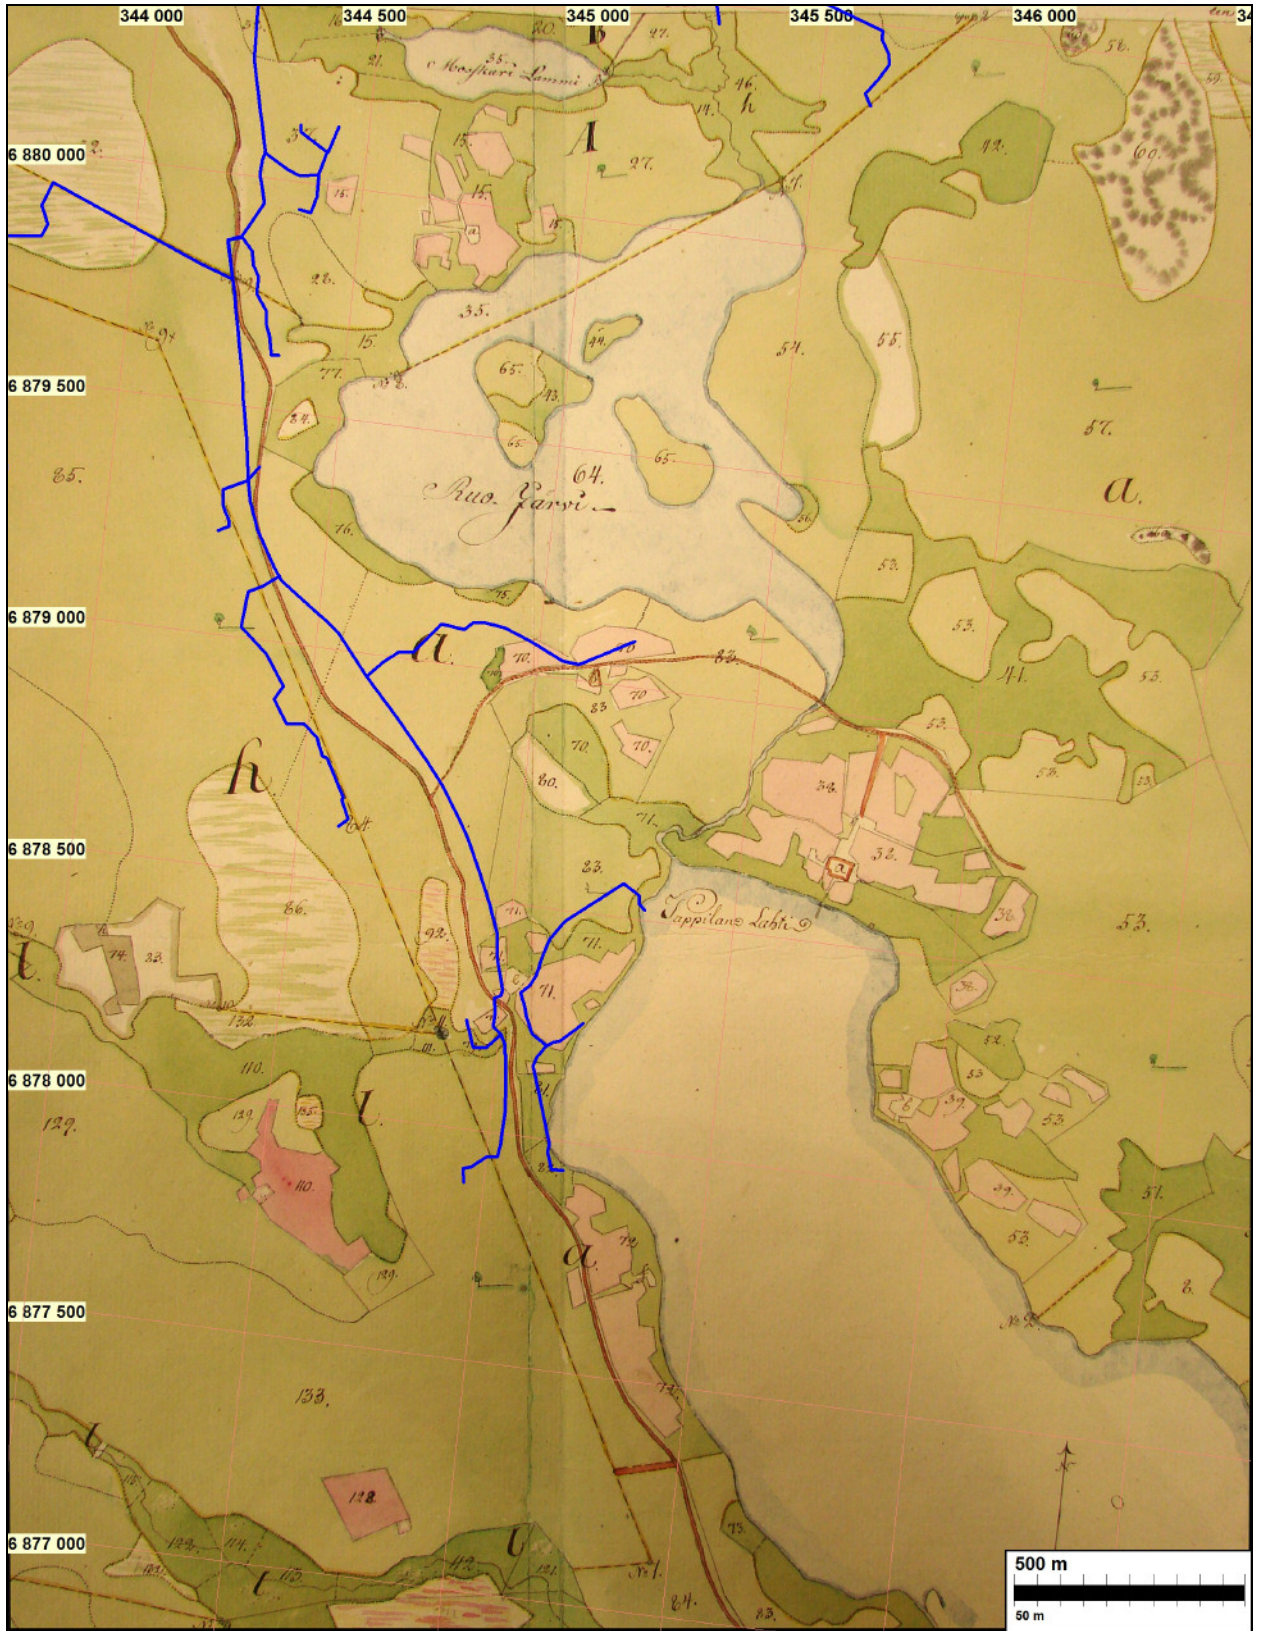
Pappilanlahden-Ruojärven alue 1793 (signum ?). Vesihuoltolinjaus piirretty päälle punaisella.

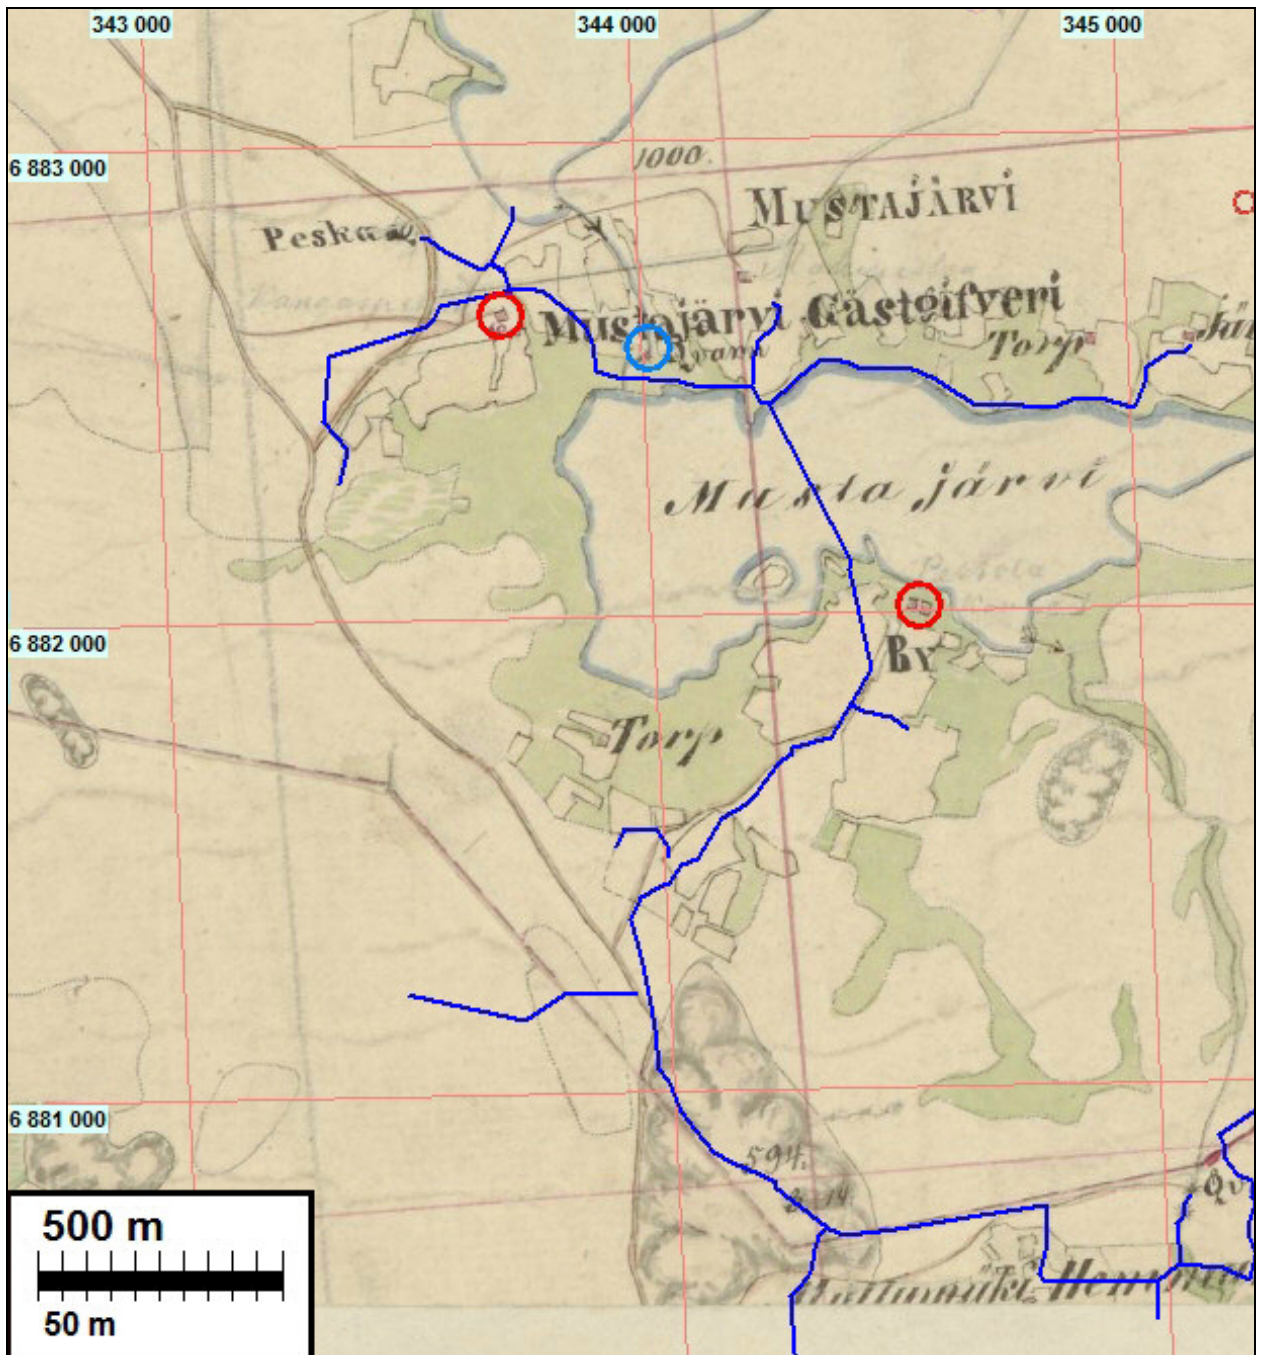
Ote 1840-luvun pitäjänkartasta. Viemäriinja piirretty päälle sinisellä. talotontit vahvistettu pun. ympyrällä. Mylly sininen ympyrä.

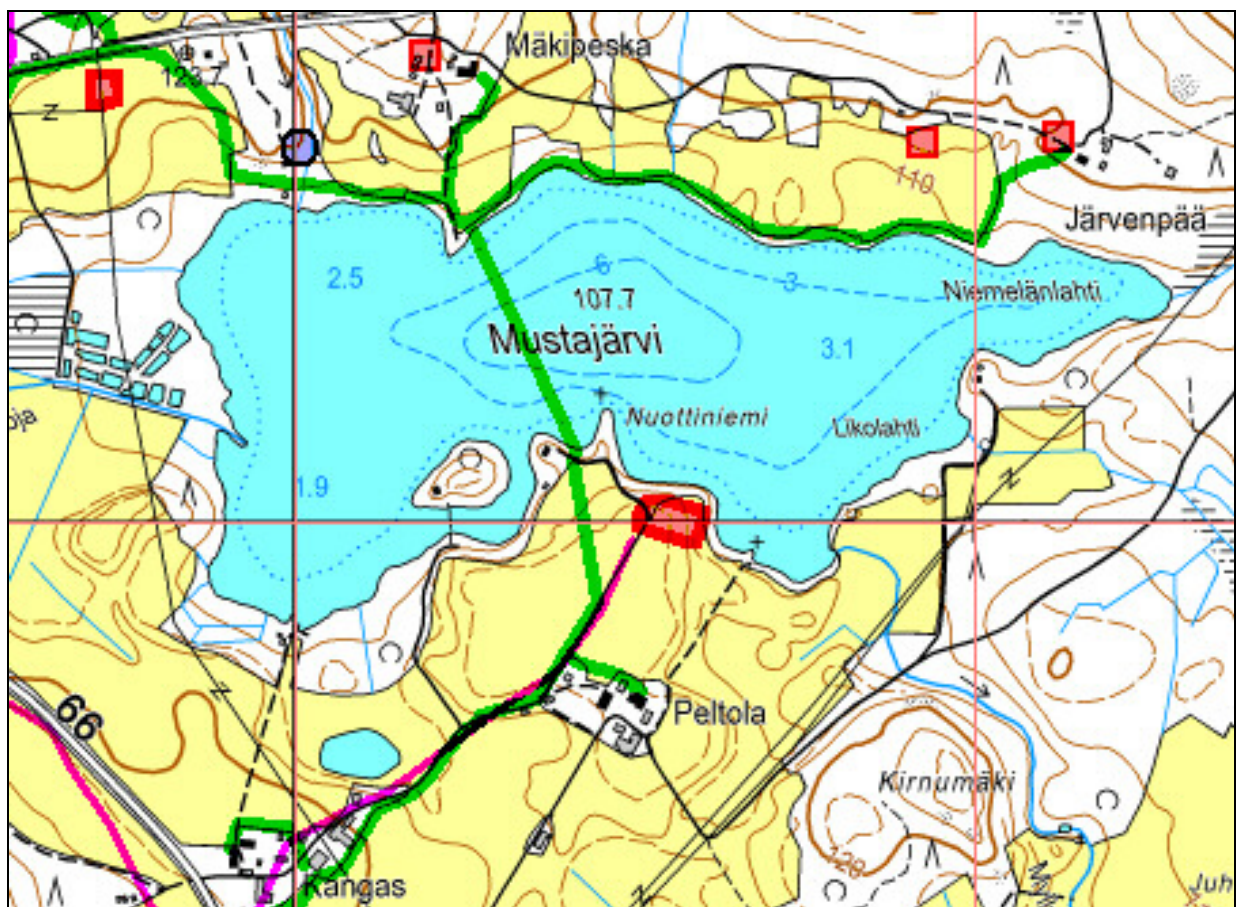
Kylätontti punaisella kartan keskellä järven etelärannalla. Muut punaiset neliöt torpanpaikkoja 1793 kartalla.

Huomiot: 1567 maakirjassa mainittu kahden talon kylä. Paikannus isojakokartan 1793 perusteella on tarkka. Kylätontti samalla paikalla 1840-l kartalla. Nyt tontti peltona. Peltoa ei voitu tarkemmin tarkastella inventoinnissa 2010.

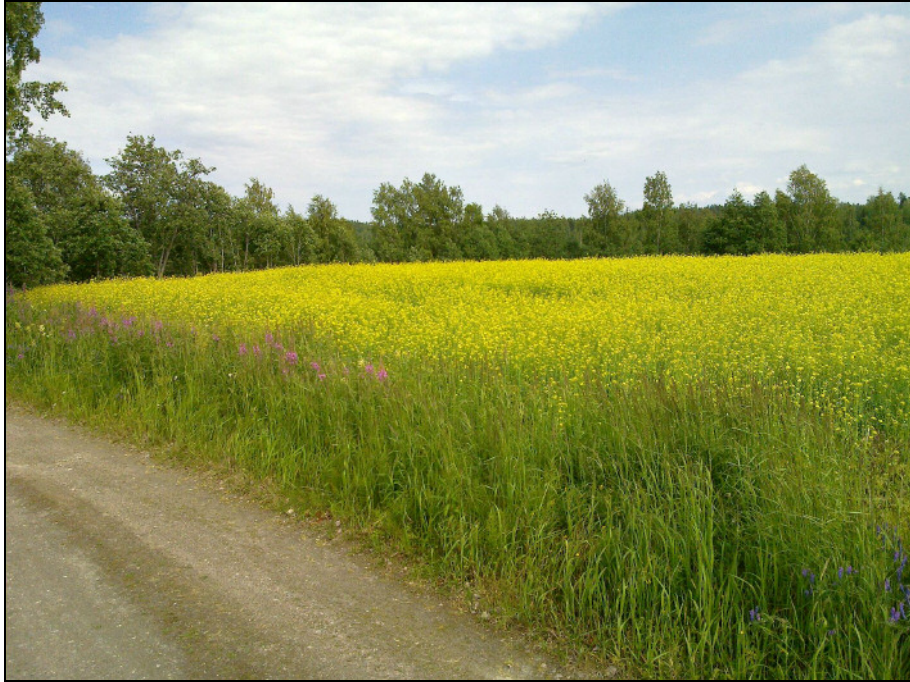
Kylätontti rypsellossa, rannassa olevalla kumpareella.
