# Joensuu Utran lasitehtaan paikan koekaivaus 2010.

Timo Jussila

**Tarkoitus:** Paikantaa lasitehdas em. tontilla. Paikantaa alueella mahdollisesti sijaitsevat ja Utran lasitehtaan rakenteet ja arvioida niiden kuntoa. Mahdollisen muinaisjään-  
nöksen ja sen suojelustatuksen selvittäminen.

**Tulokset:** Lasitehtaan rakennus paikannettiin n- +2,5 m tarkkuudella. havaittiin kaksi varmaa lasiuunin jäännettä, sekä kaksi mahdollista uunin paikkaa. Lisäksi havaittiin tehtaan perustuksen rakenteita ja erilaisia kivirakenteita joiden funktio on epäselvä. Löydöt: lasimassa- ja lasinäytteitä, KM 201089.

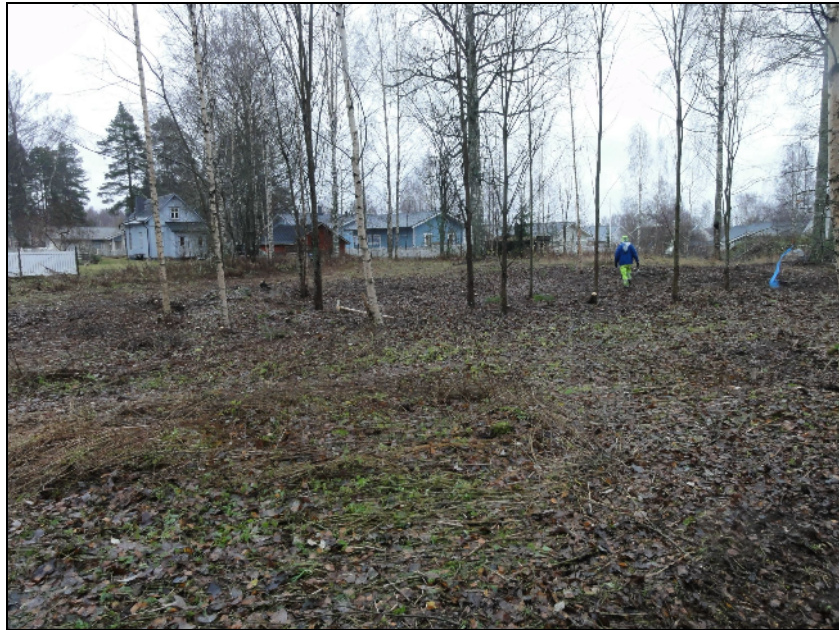
Kuvattu kaakkoon tontin keskivaiheilta.

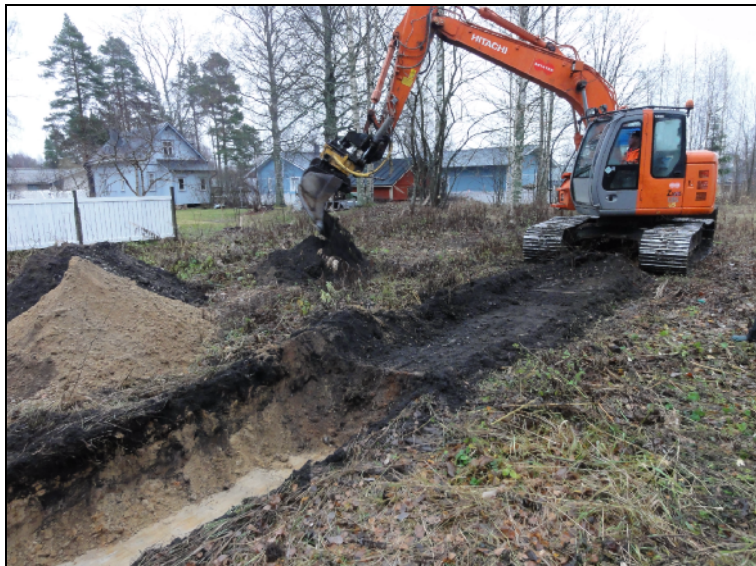
Tehdas lähenee, pinta maanokisemmaksi ja jätettä alkaa olla hiedan seassa.

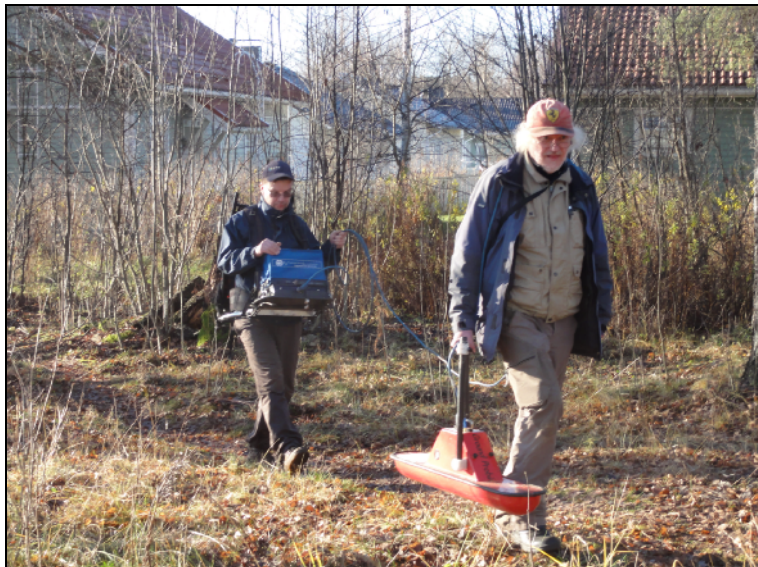
Maatutkausta 200 mHz antennilla. ja alla 400 mHz antennilla.

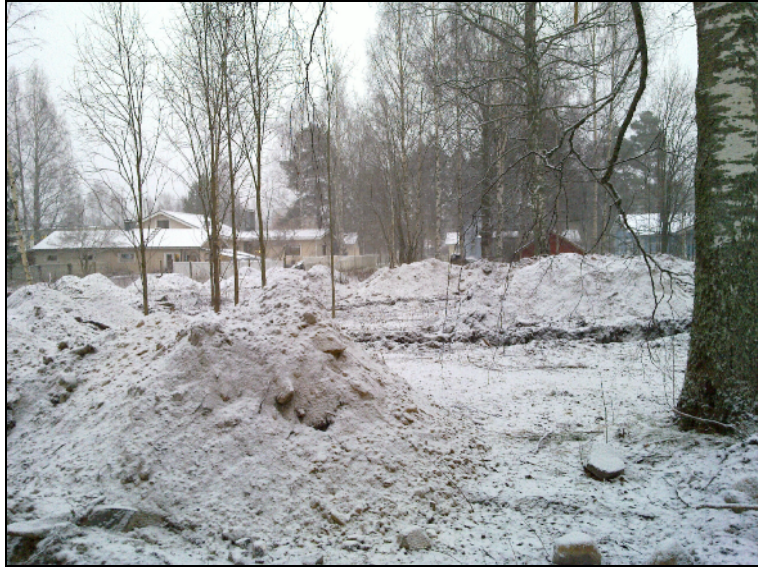
Alue tutkimuksen päättyessä ennen ojien täyttöö..

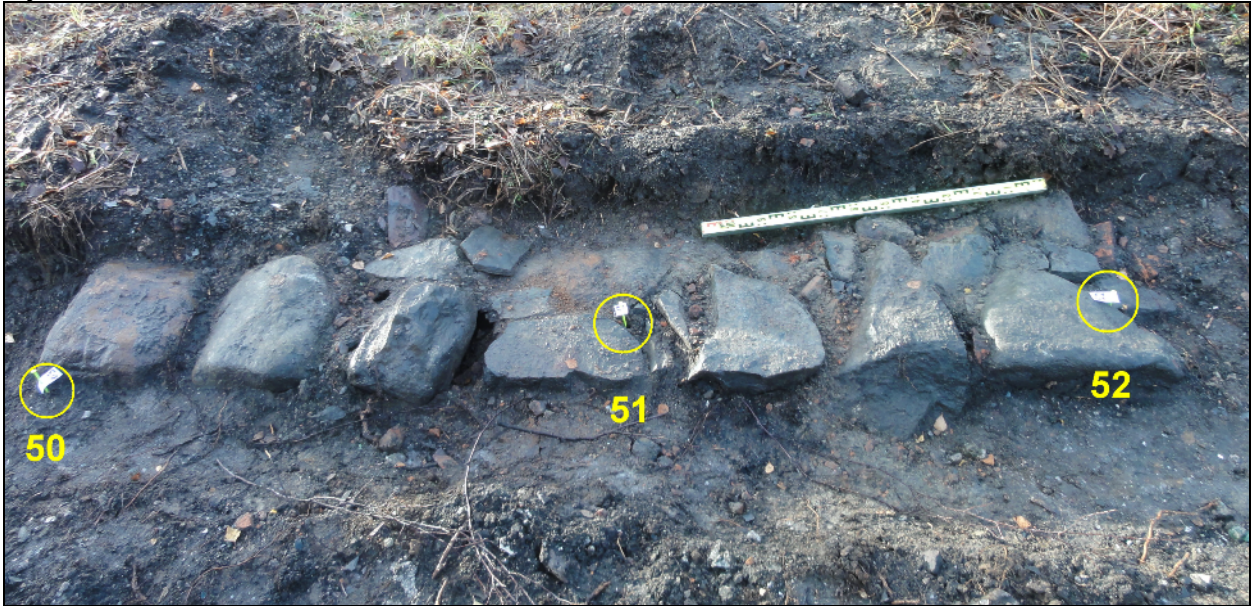
## Rakenne 01

Tulkinta ?.

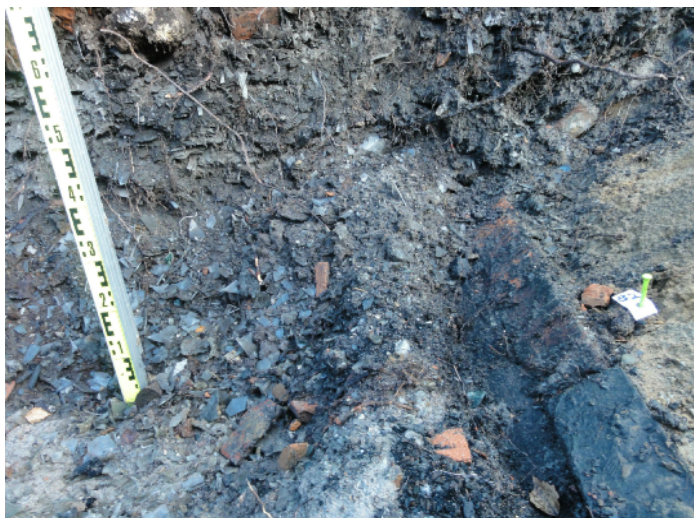
Tulkinta: jonkinlainen jätelasivarastokuoppa seinän vieressä tai alla (oliko osa ulottunut ulkopuolelle).

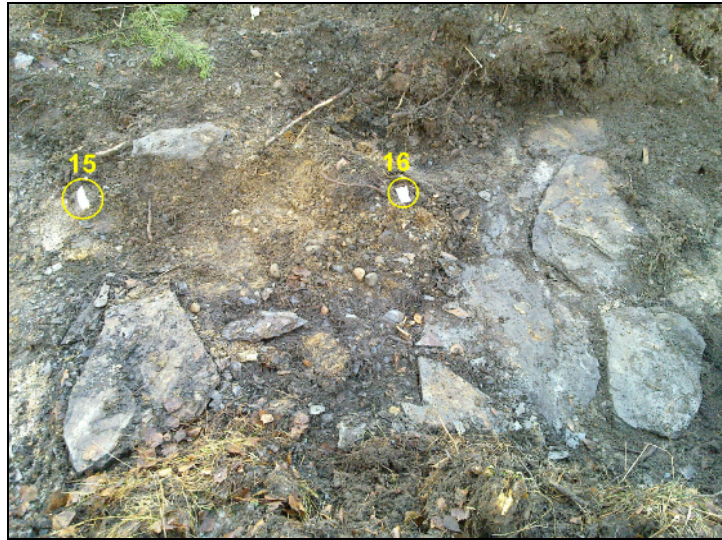
### Rakenne 15

Rakenteen 15 kohdalla oli maatutkassa heijastuma joka antoi olettaa paikalla olevan jotain (muuta kuin luontaista hietaa). heti pintamaan alta paljastui betonilaatta, sortunut uudemman talon betoniperustan jäännös. Sen pohjoispuolella koeojassa oli keltaista tiilimurskaa sekä lasimassaa. Roju tällä kohdalla oli kuitenkin huomattavasti rikkonaisempaa – pienifragmenttista – kuin aiemmin havaittujen uunien kohdalla, samoin pienemmällä alalla. Kohdalla on uudemman rakennuksen alla ollut laakea kuoppa. Tätä kohtaa ei kaivettu pintaa syvemmälle. On mahdollista että kohdalla on uunin jäänteet, mutta jäljistä ja paikasta päätellen pienempi ja rikkonaisempi kuin havaitut kaksi muuta uunin pohjaa.
