TUTKIMUSRAPORTTI

Vrouw Maria

1700-luvun hylyn arkeologiset vedenalaistutkimukset

31.8.–11.9.2010

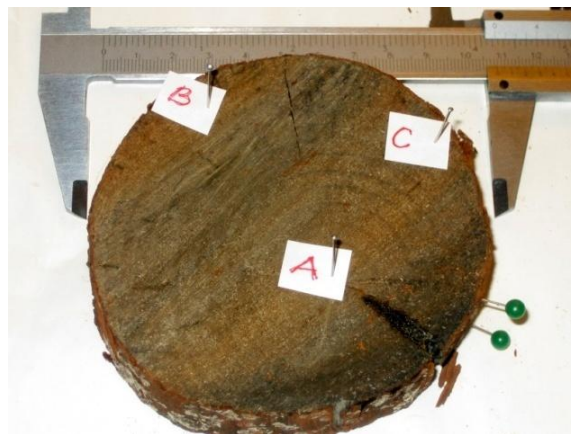
Tulosten perusteella voidaan todeta, että tutkittu puumateriaali on varsin hyväkuntoista, esimerkiksi näytteen kosteuspitoisuus ja tiheys ovat kokonaisuudessaan lähes samaa luokkaa tuoreeseen mäntyyn verrattuna (ks. E. E. Astrup, ICOM-WOAM -julkaisu 1993, s.43). Radiaalinen ja tangentiaalinen kutistuminen on suhteellisesti samaa luokkaa kuin kuivatetulla puulla yleensä (1:2-3). Pituussuuntainen kutistuminen on puulla yleensä vähäpätöistä, tässäkin tapauksessa 0 %.

Kuva 5.23. Raakapuunäytteestä sahattu kiekko ilmakeivatuksen jälkeen. Mitatut kutistumissuunnat puun poikkileikkaussuunnassa: A-B (ja A-C) = radiaalinen, B-C = tangentialinen. Vihreät neulat = pituussuuntainen. Kuva Rami Kokko, Museovirasto.

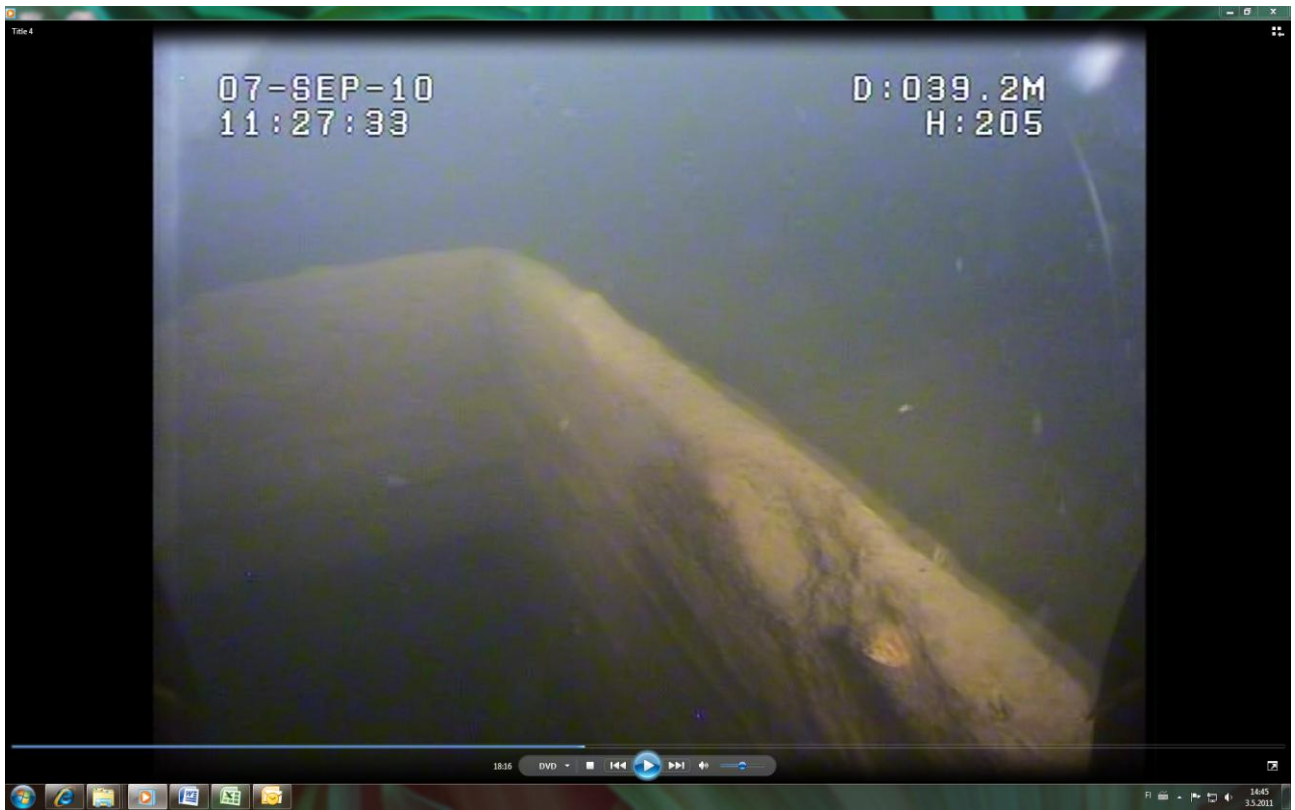
Seurantapiste 5. Pienempi ruumanluukku (tässä SB takakulma) MA201014: 46 – 18:16 (DVD:n 4. videopätkä).

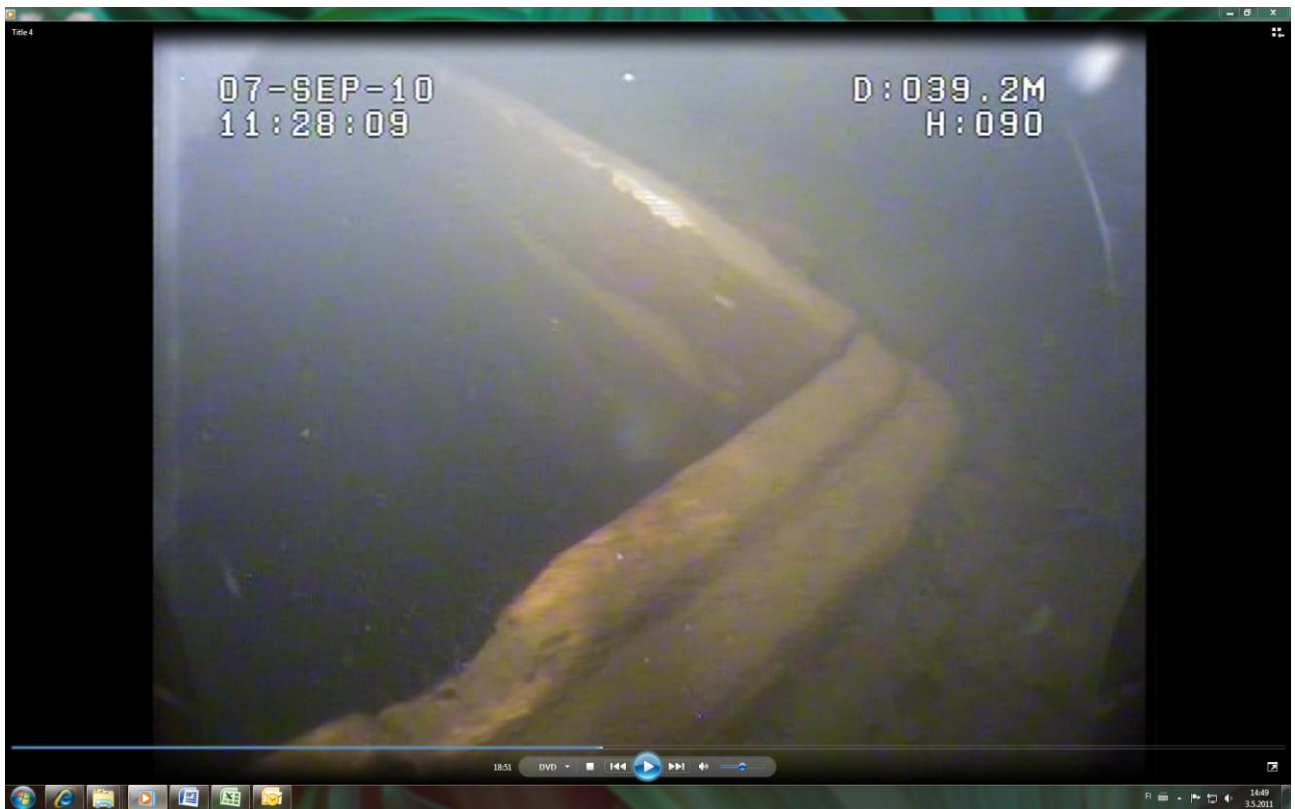
Seurantapiste 5. Pienempi ruumanluukku (tässä SB yläkulma) MA201014: 46 – 18:51 (DVD:n 4. videopätkä).

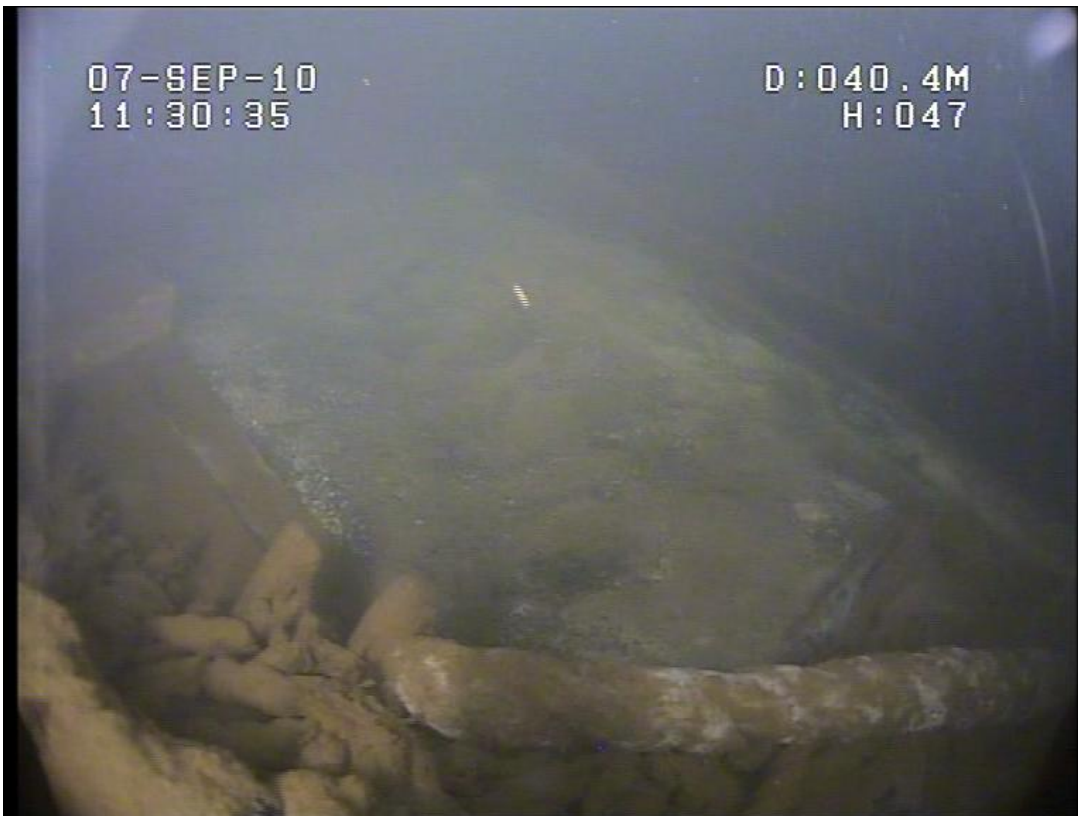
Seurantapiste 6. Pieni ruumanluukku sisäpuolelle (tässä suoraan alas kohti perää). MA201014: 46 – 11:30:35 (DVD:n 4. videopätkä).

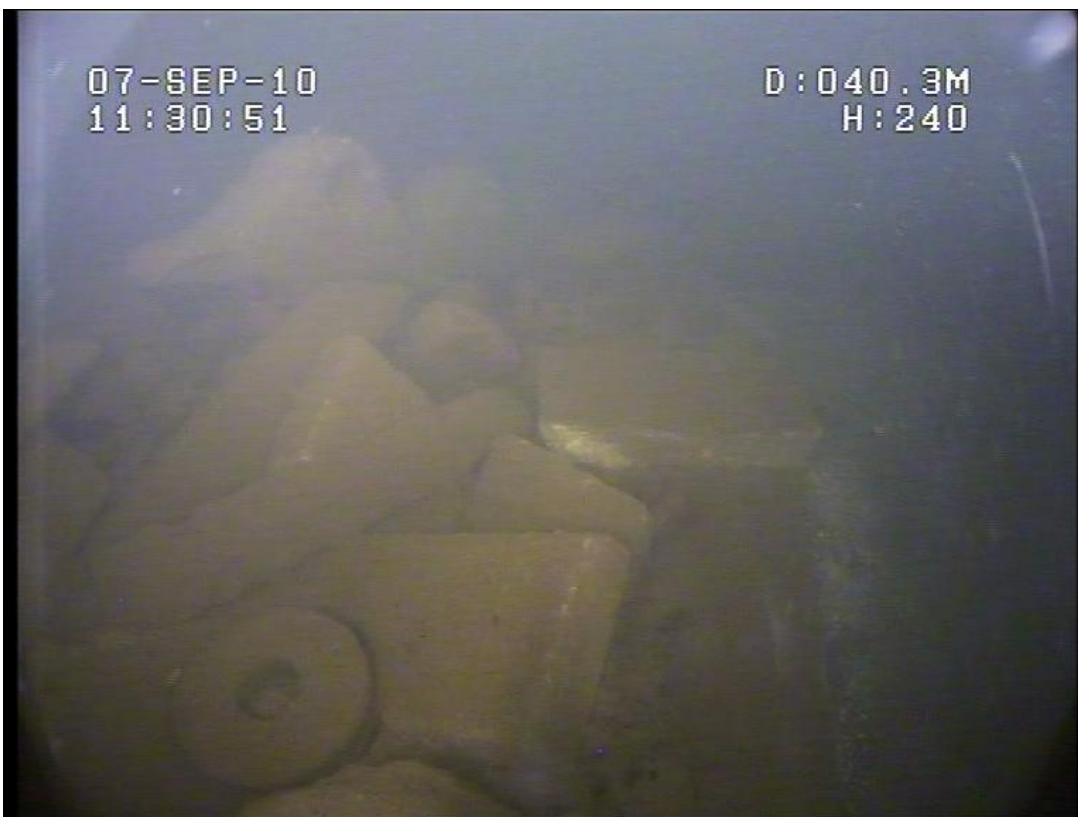
Seurantapiste 6. Pieni ruumanluukku, sisäpuolelta (tässä SB puolen sinkkiharkot). MA201014: 46 – 11:30:51 (DVD:n 4. videopätkä).

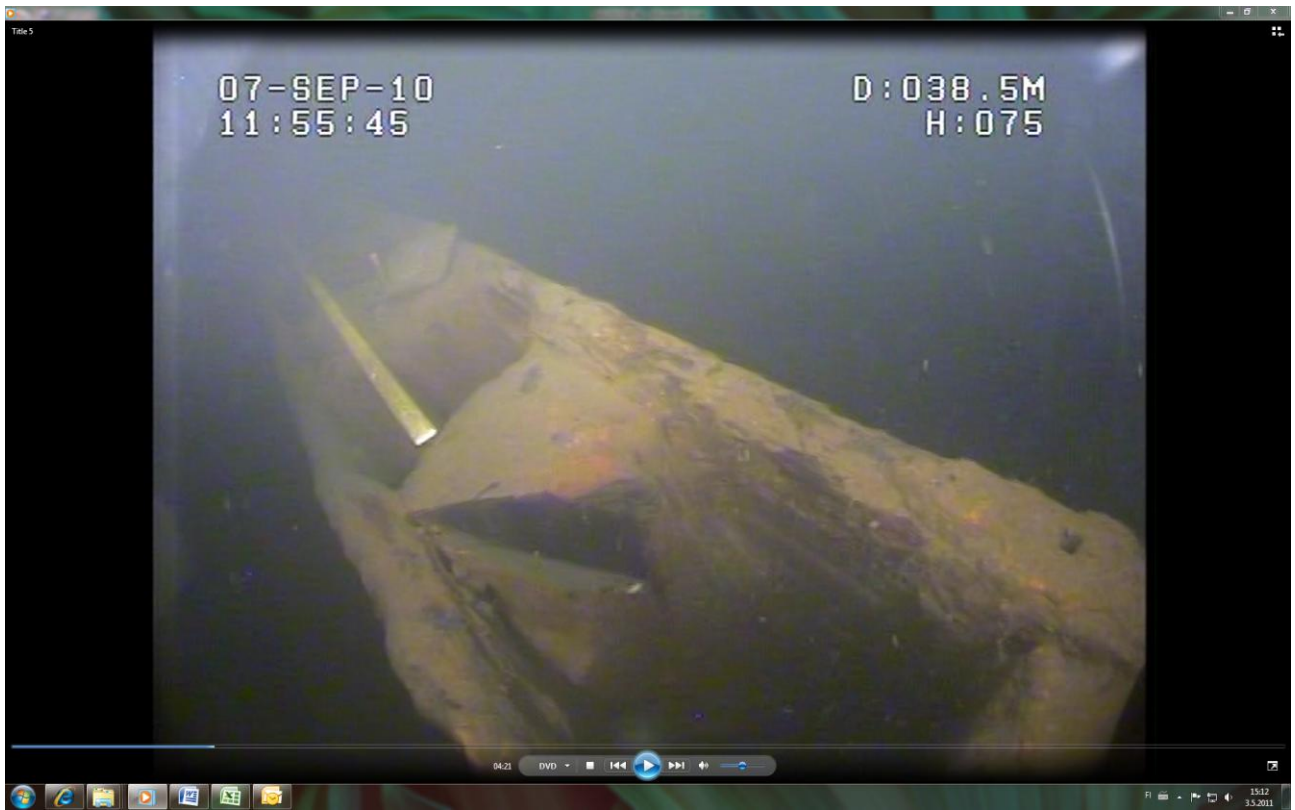
Seurantapiste 7. Kiintopiste 4. (lätkä taustalla). MA201014: 46 – 04:21 (DVD:n 5. videopätkä).

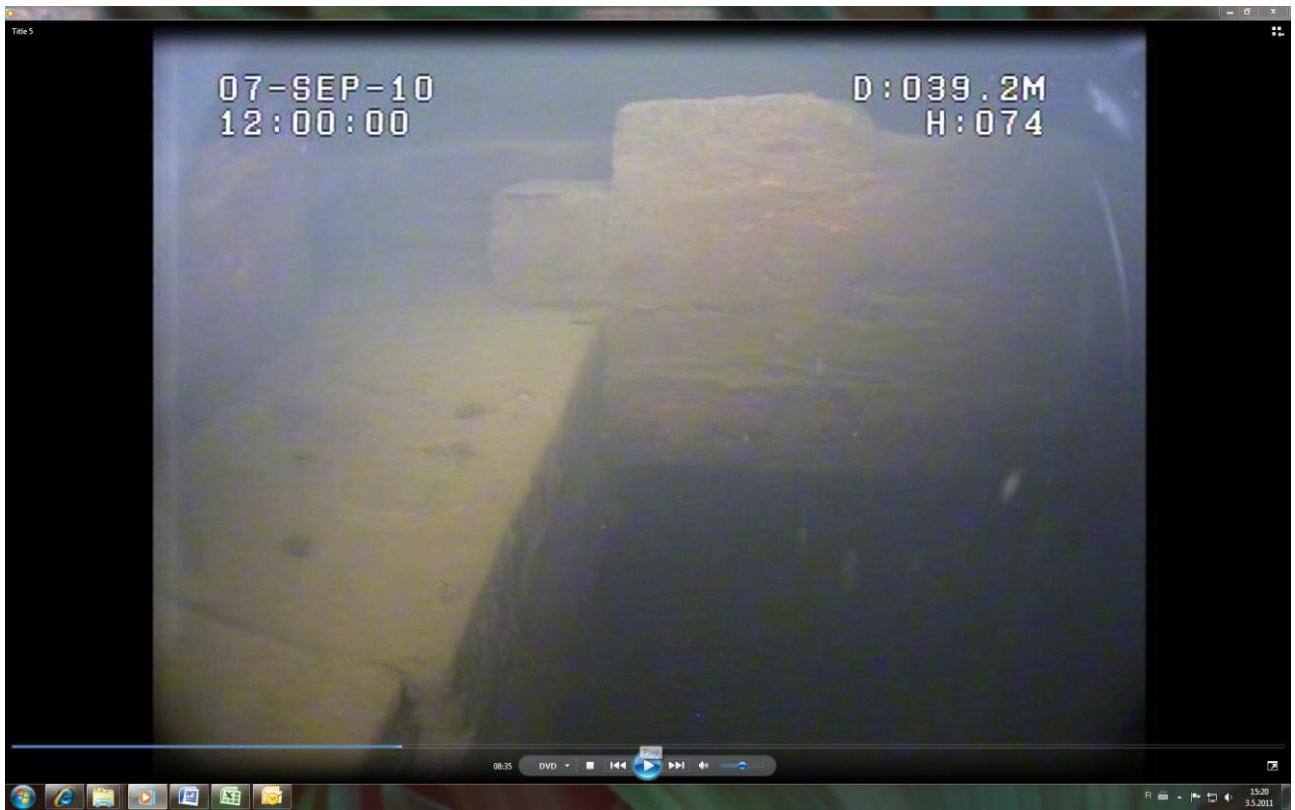
Seurantapiste 8. Iso ruumanluukku (tässä BB takakulma) MA201014: 46 – 08:35 (DVD:n 5. videopätkä).

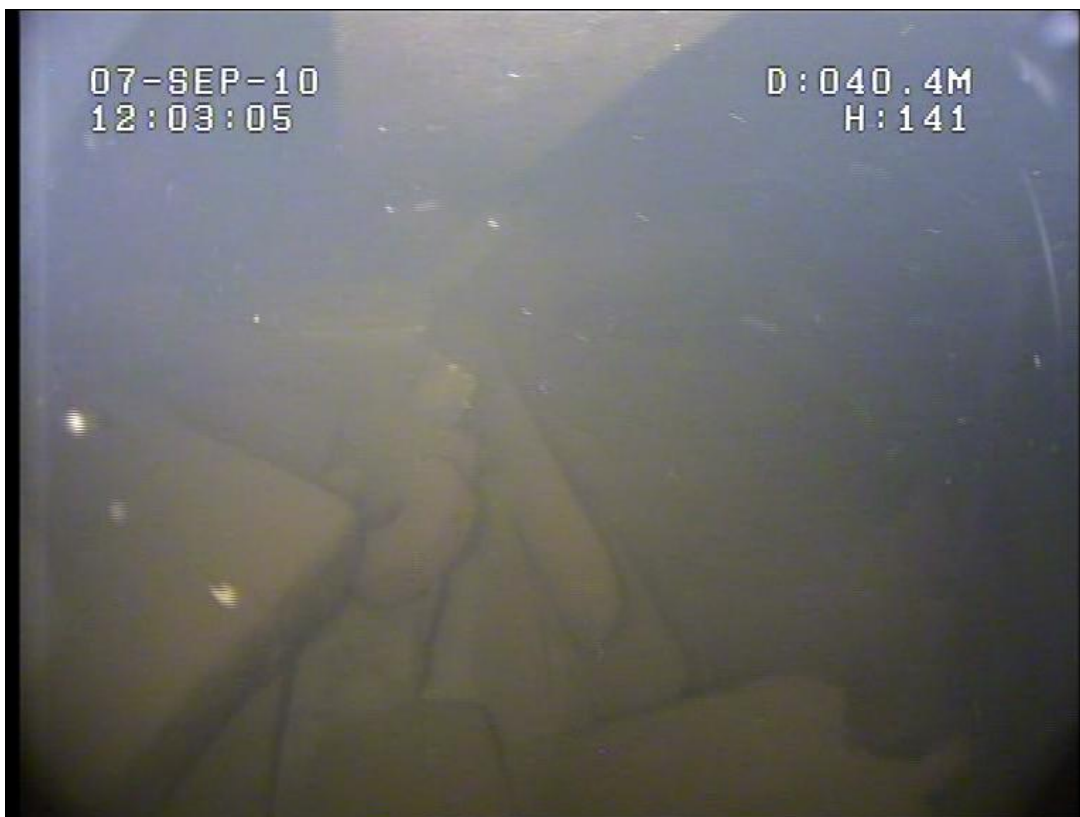
Seurantapiste 9. Iso ruumanluukku sisäpuolelta, lastia keulaanpäin. MA201014: 46 – 12:03:05-12:05 (DVD:n 5. videopätkä).

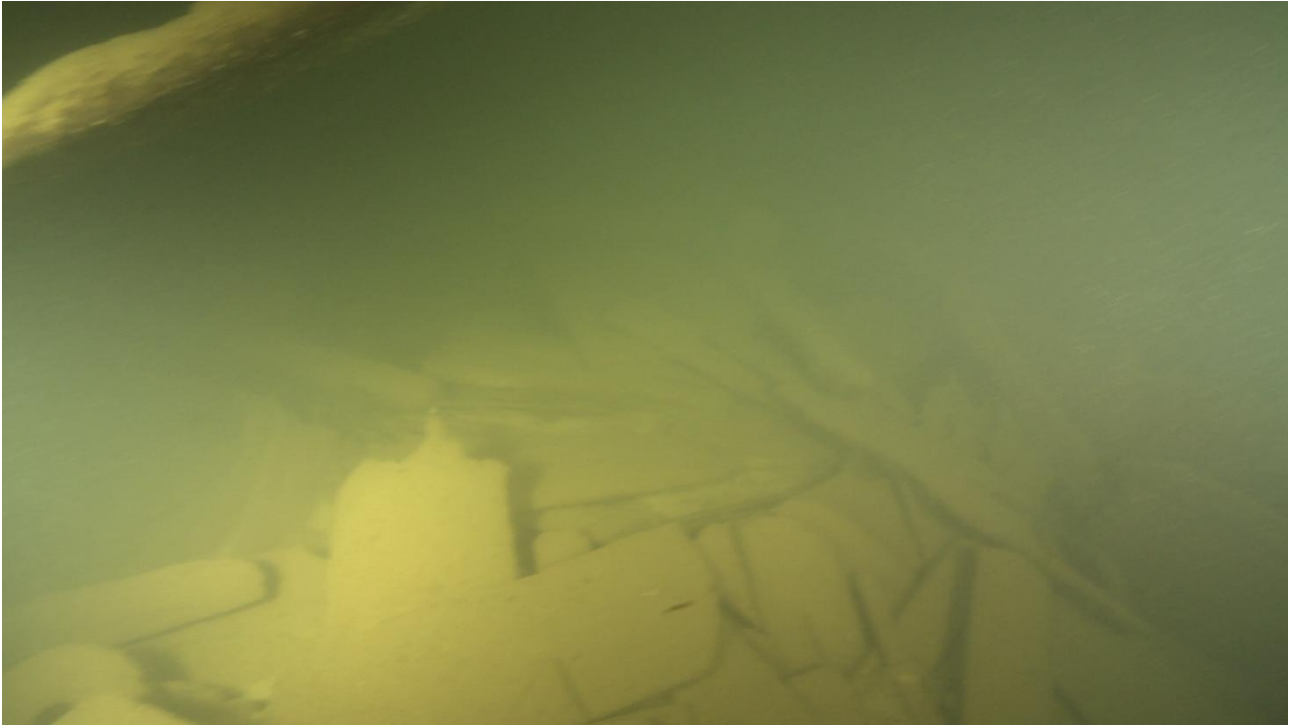
Seurantapiste 10. Iso ruumanluukku sisäpuolelta, lastia SB-puolelta. MA201014: 58 – 00:05:00

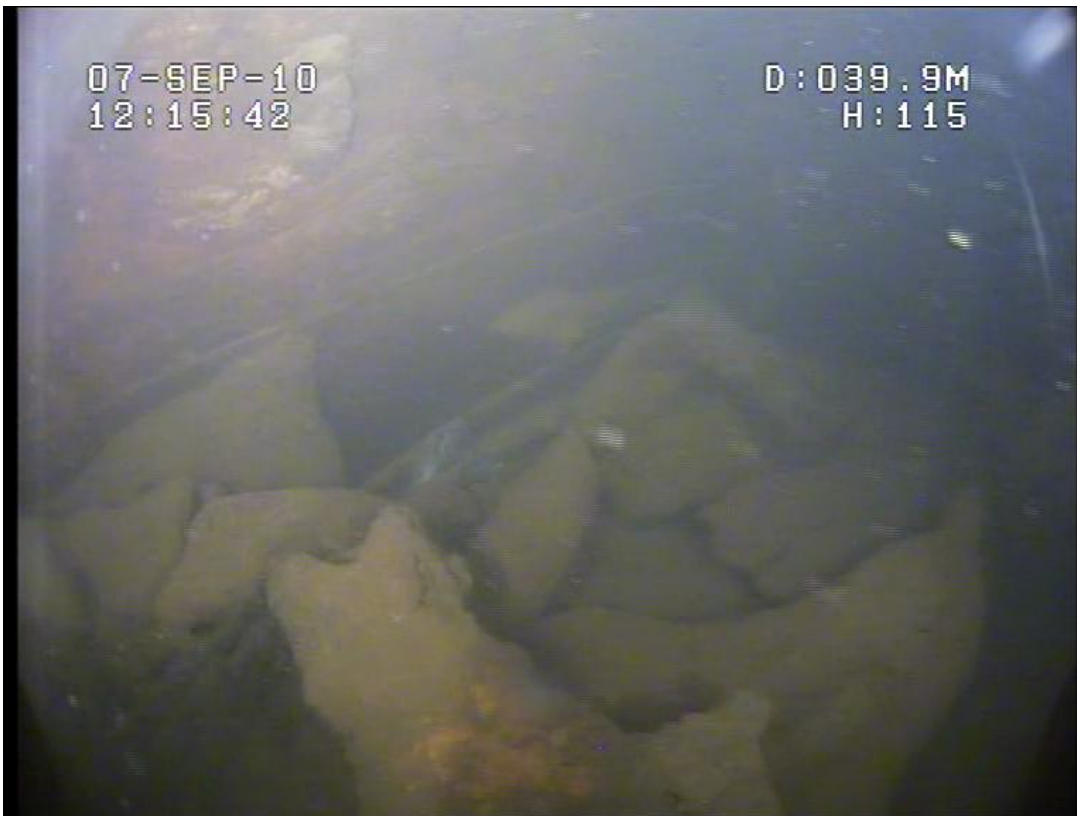
Seurantapiste 12. Iso ruumanluukku sisäpuolelta, lastia BB-puoli. MA201014: 46 – 12:15:42-12:15:59 (DVD:n 5. videopätkä).

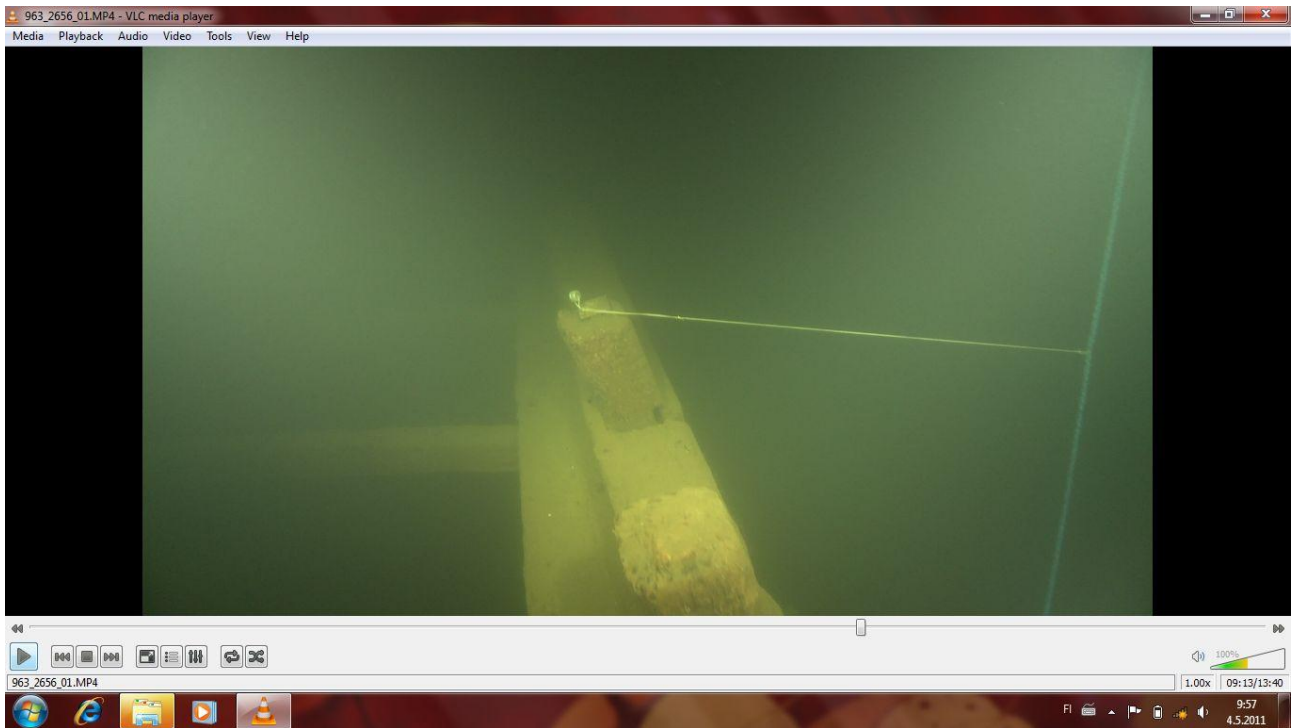
Seurantapiste 15. Nousuköysi perän BB-puolella, kiintopiste 8. MA201014: 59 – 9:00 eteenpäin.

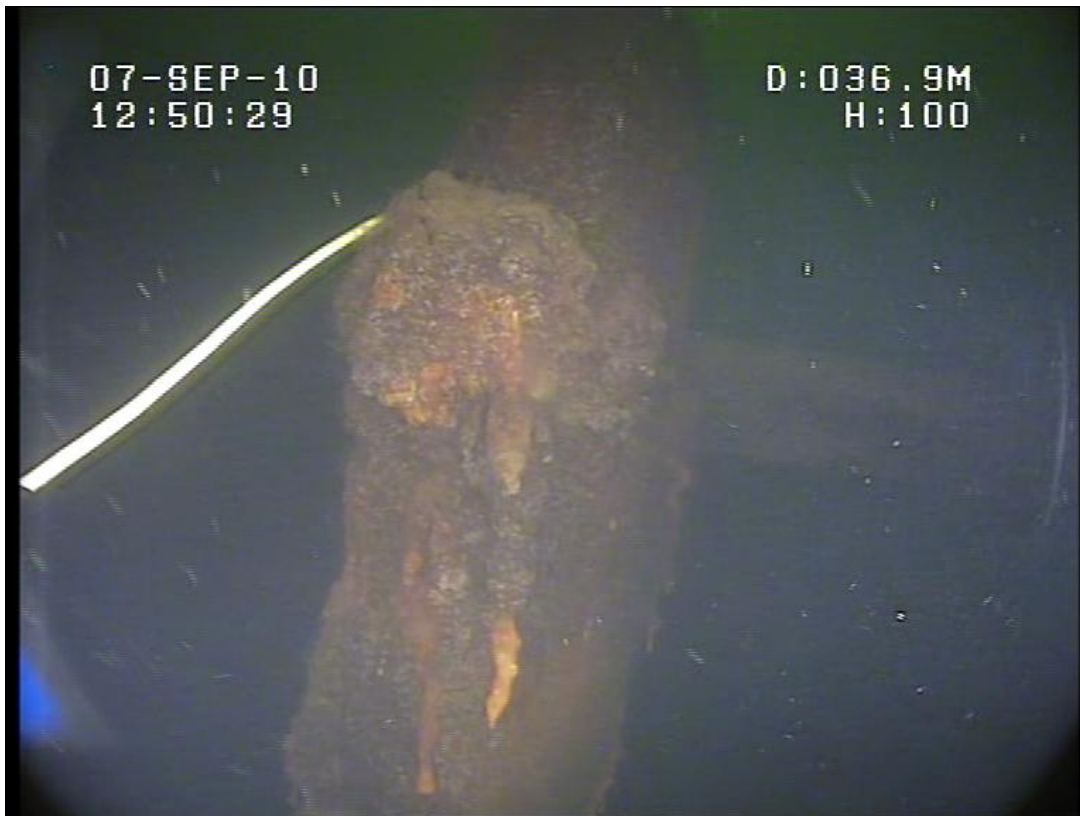
Seurantapiste 16. Peräranka takaapäin. MA201014: 47 – 12:50:29 (DVD:n 1. videopätkä).

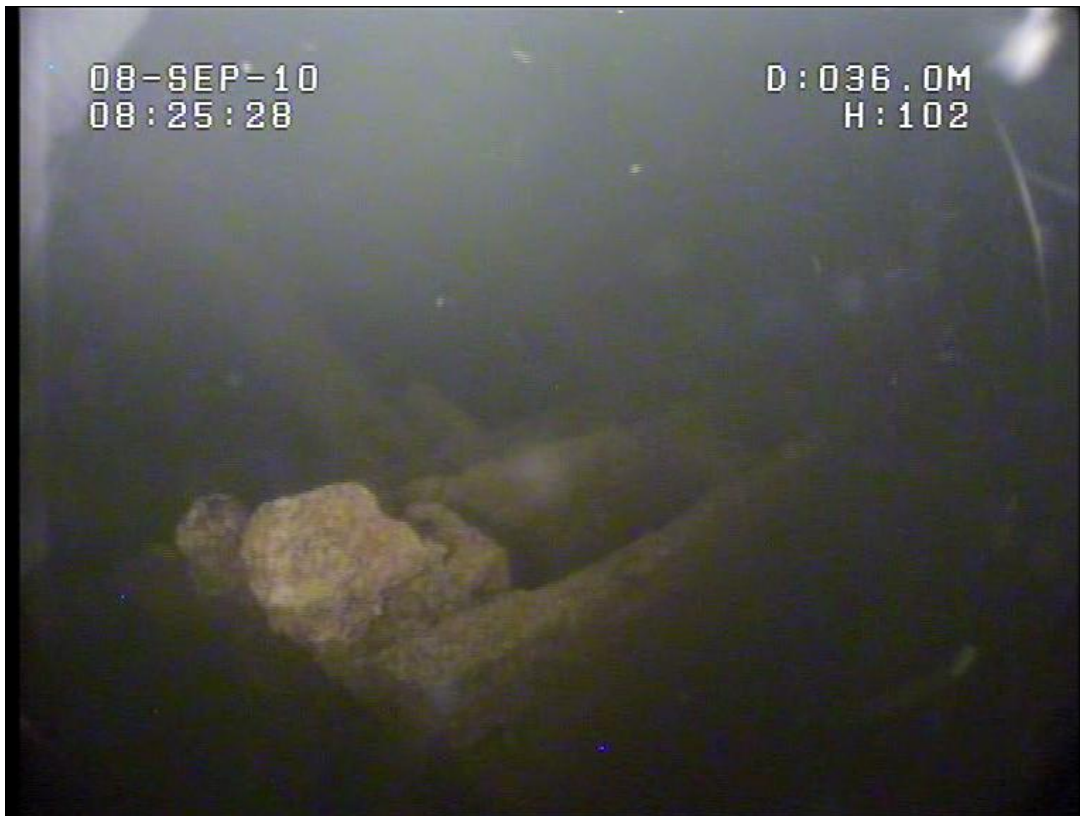
Seurantapiste 17. SB peräkulma. MA201014: 48 – 08:25:28. (DVD:n 1. videopätkä).

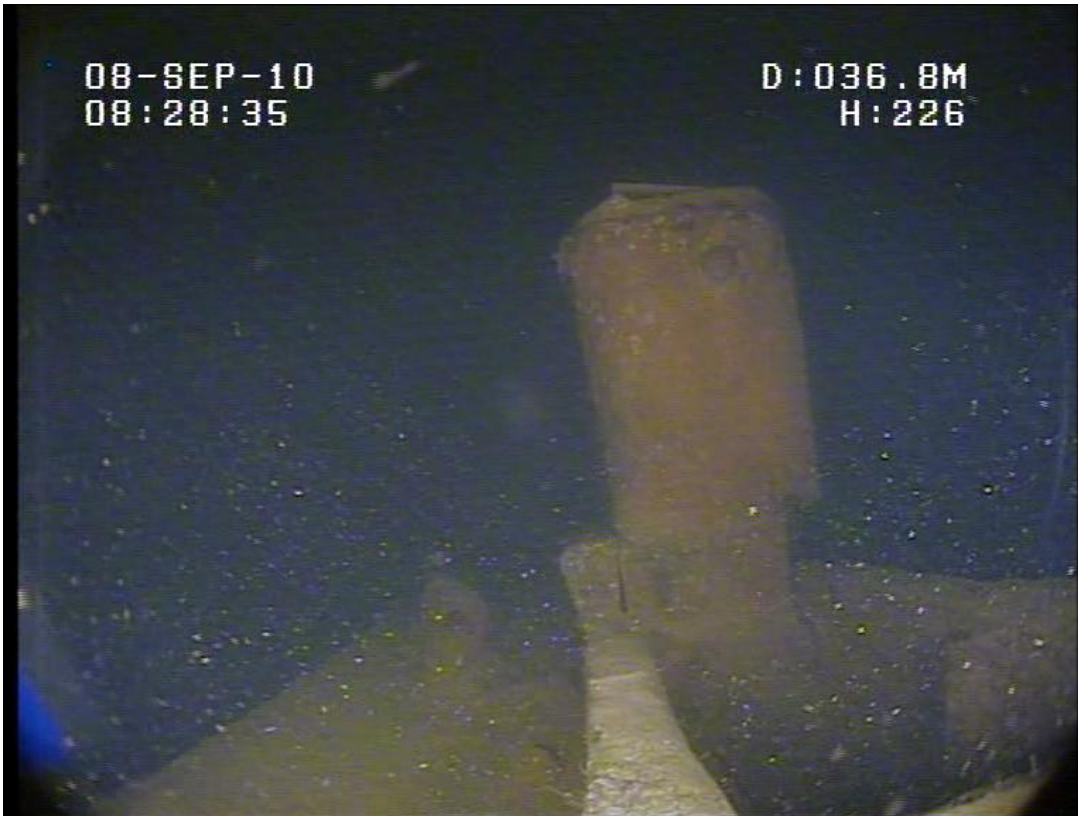
Seurantapiste 18. SB peräkulma, kiintopiste 7. (pollarin päässä). MA201014: 48 – 08:28:35. (DVD:n 1. videopätkä).

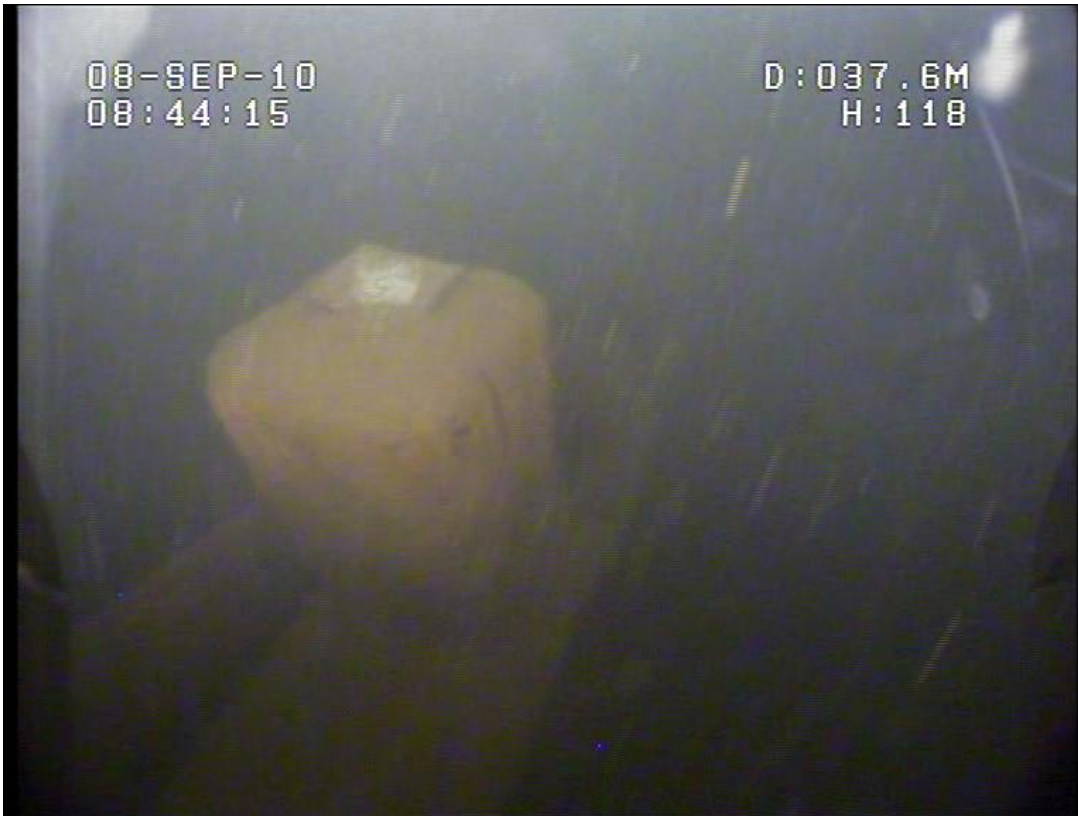
Seurantapiste 20. SB parras, pollari, kiintopiste 5. MA201014: 48 – 08:44:15. (DVD:n 1. videopätkä).

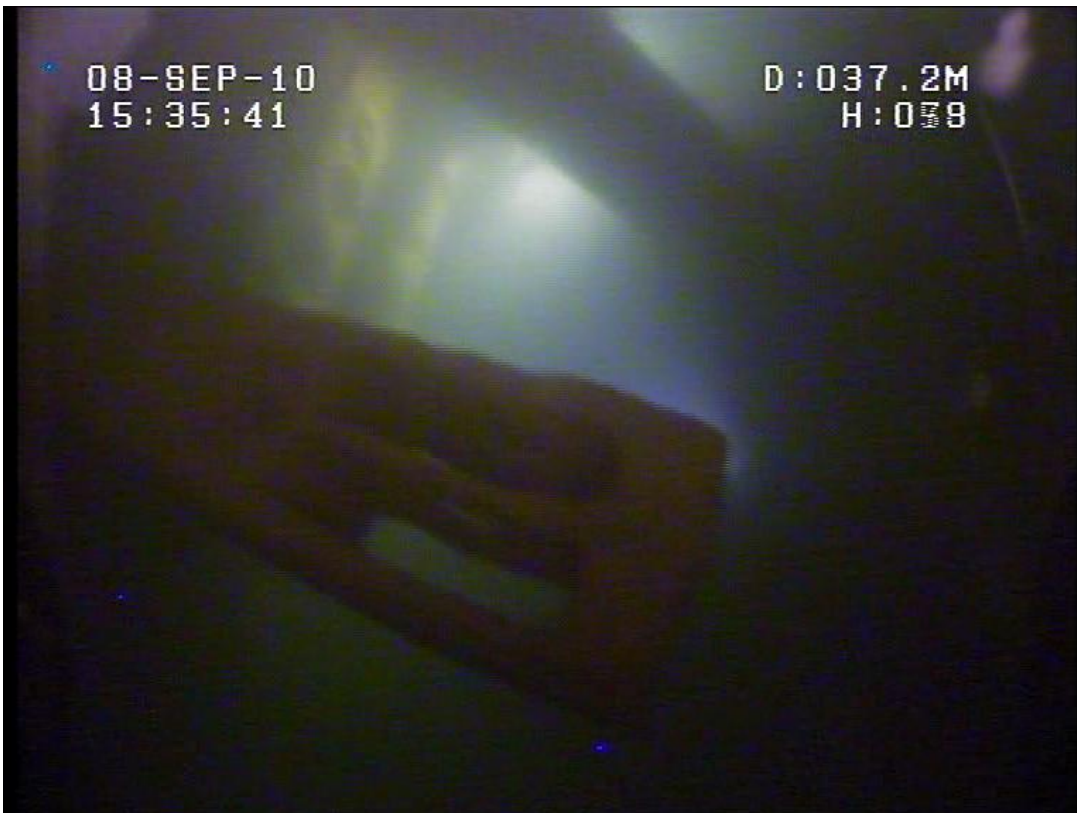
Seurantapiste 26. SB ranapalkki. MA201014: 48 – 15:35:41 (DVD:n 4. videonpätkä).

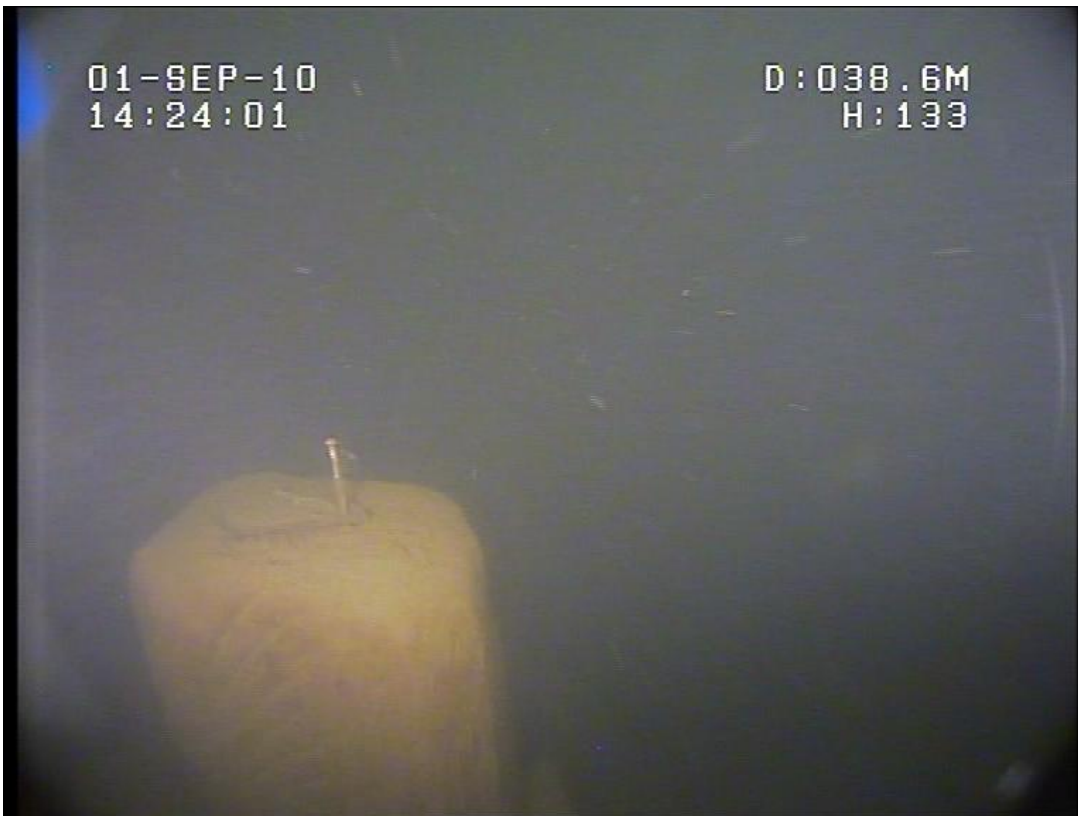
Seurantapiste 27. SB pollari, kiintopiste 1. MA201014: 44 – 14:24:00 (DVD:n 2. videopätkä).

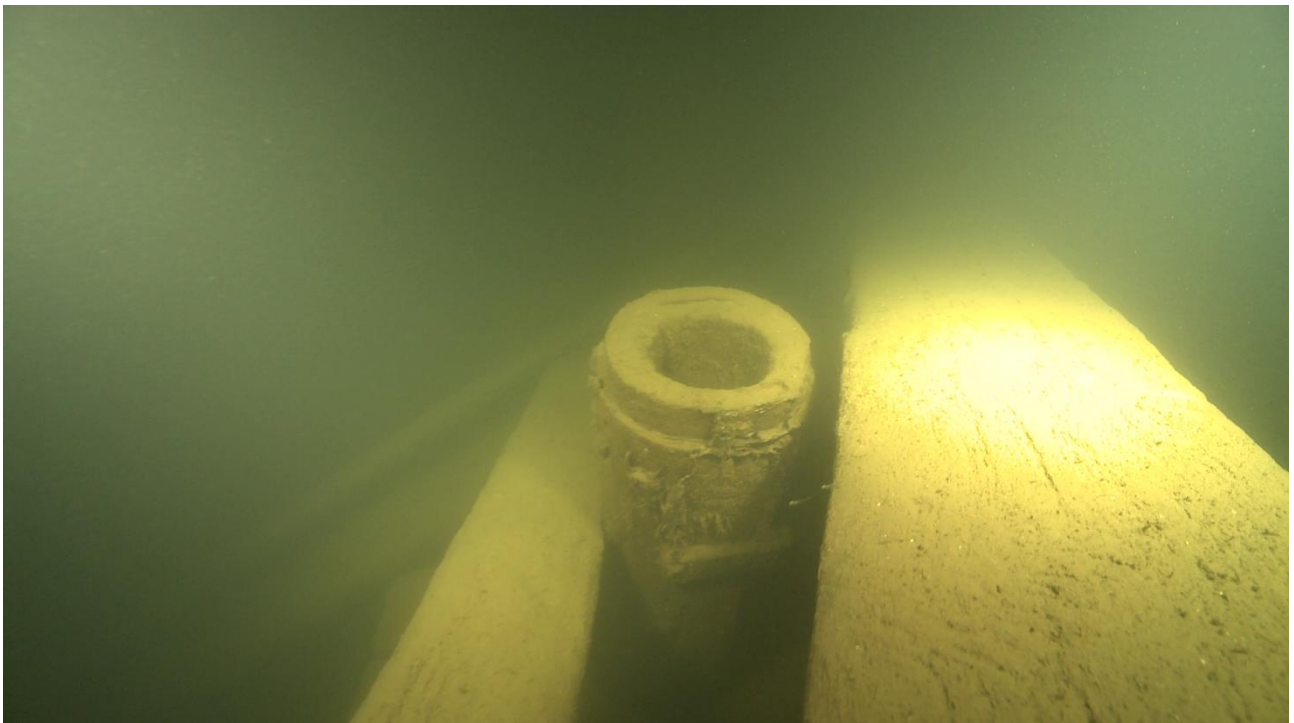
Seurantapiste 28. SB pumppu. MA201014: 59 – 00:03:57.

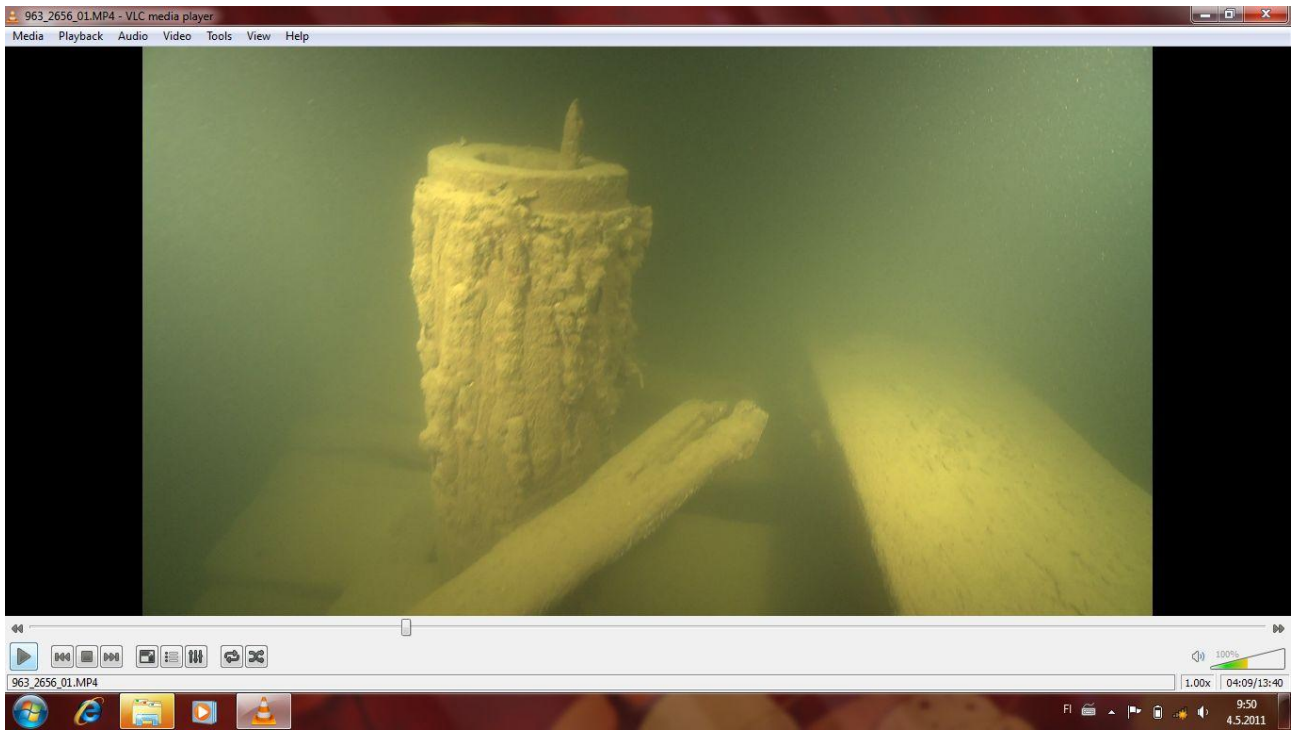
Seurantapiste 29. BB-puoleinen pumppu MA201014: 59 – 04:05.
