**Vanhan Albergan kartanon puutarhan muurit.  
Kunnostustyöt ja rakennusarkeologiset tutkimukset  
3.6.-23.8.2013.**

**Muuritutkimus ky  
31.12.2013**

**Kari Uotila, Sari Perälä, Johanna Lehtola ja Jari Venhe**

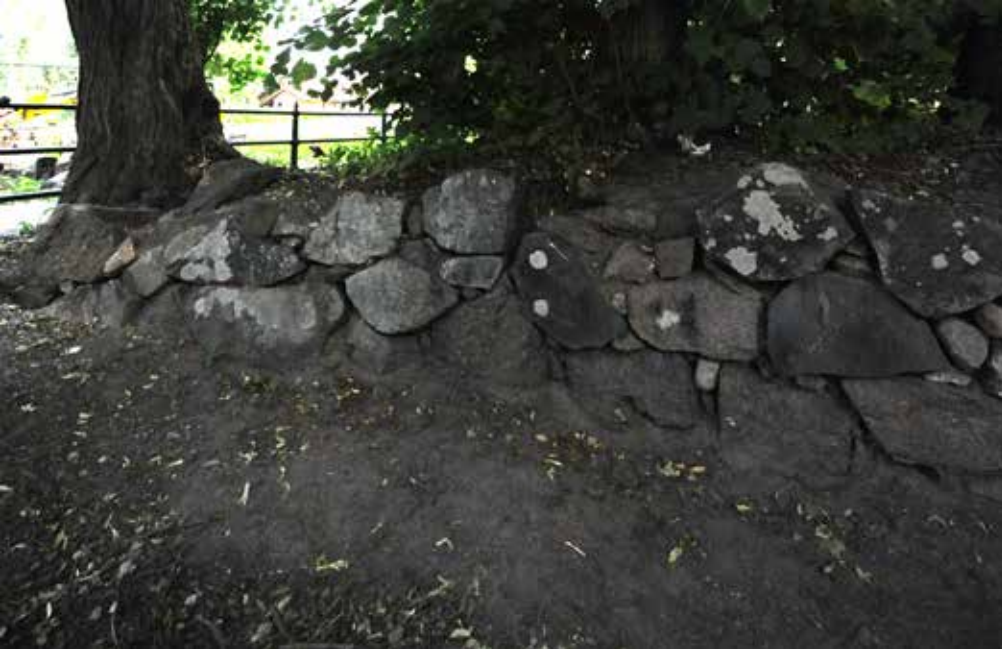
*Kuva 3: Muuri 1, eteläosa. Detalji korjatusta muurista. S.*

Hiekkakäytävältä tuleva soraliuska muotoiltiin uudelleen sillä se nousi melko ylös muurin edustalle rakennetun kaiteen myötä. Uudehko sora poistettiin suurimmaksi osaksi ja liuska peitettiin paikalla olleella maa-aineksella. Maa muotoiltiin rauta-aidasta ja hiekkakäytävää katsottuna liuskamaiseksi.

Muurin kaakkoispääty korjattiin paikalla olleilla kivillä. Muurilinjaan lisättiin kaksi suurehkoa kiveä, jotka tuettiin paikoilleen pienemmällä kivillä. Juurakon alta esiin tulleet, muurilinjasta etelään päin olevat neljä kiveä jätettiin paikoilleen. Maa muokattiin muurin edestä ja päästä viettämään muurista pois päin. Muurin päädyssä oleva juurakko jätettiin paikoilleen.

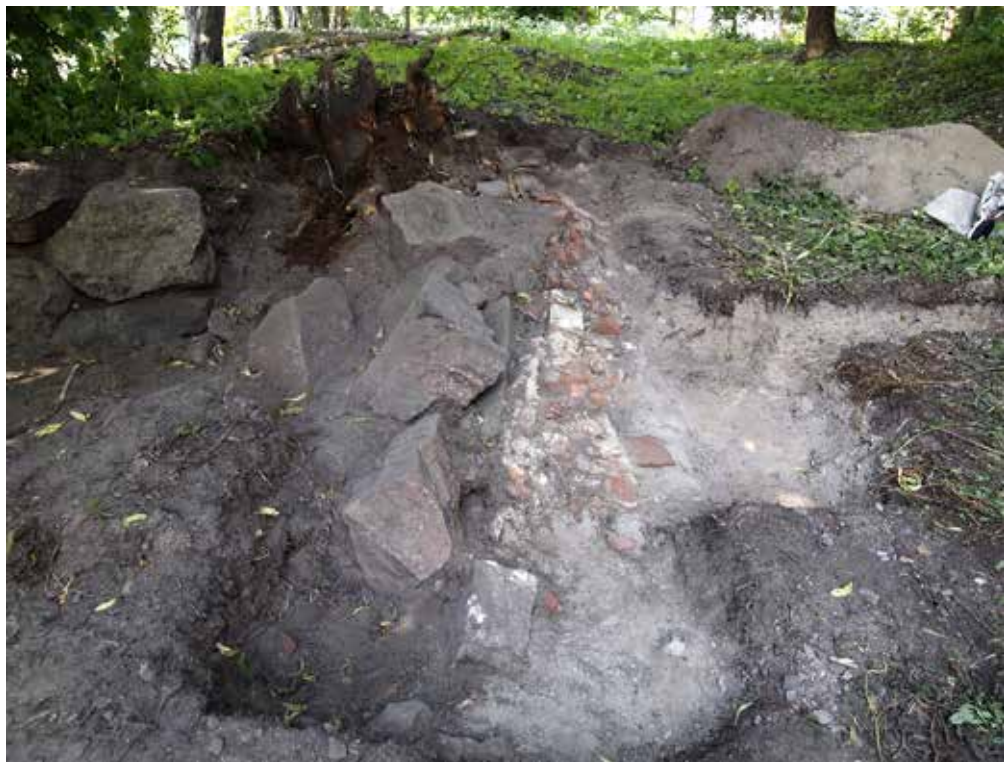
Kohteessa oli pintanurmen alla vaalean harmaa savinen maa-ainne, josta tuli esiin kohti etelää ulottuva osittain sortunut kiviladelmä (R102) ja osittain sen päälle maavaraiseksi rakennettu tiilinen rakennusosa (R103). Tiiliosassa tiilet oli kallistettu keskilinjaa kohti ja tiilien välissä oli laastillinen rakenne. Rakenteen kallistus oli 10-15 cm. Tiilirakenne vietti selvästi rakenteesta poispäin kohti etelää 33-37 cm. Kyseessä oli todennäköisesti maavaraiseksi rakennettu tiilinen rännirakenne.

*Kuva 6: Muuri 1, Kaakkoiosan tiilirakenne. E.*

Dokumentoinnin jälkeen tiilinen rännirakenne ja siihen liittyvät kivet suojattiin ja peitettiin paikalta kaivetulla multamaalla. Rakennetta ei siis kaivettu kokonaan vaan vain sen ylin raken-

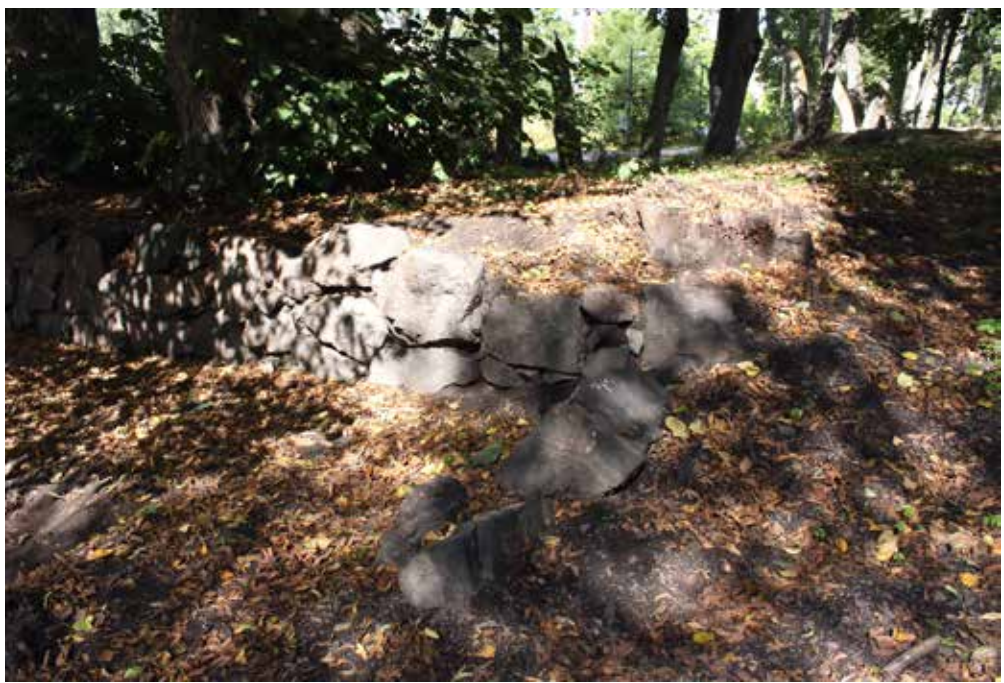
*Kuva 7: Muuri 1, Kaakkoiosan tiilirakenne. S.*

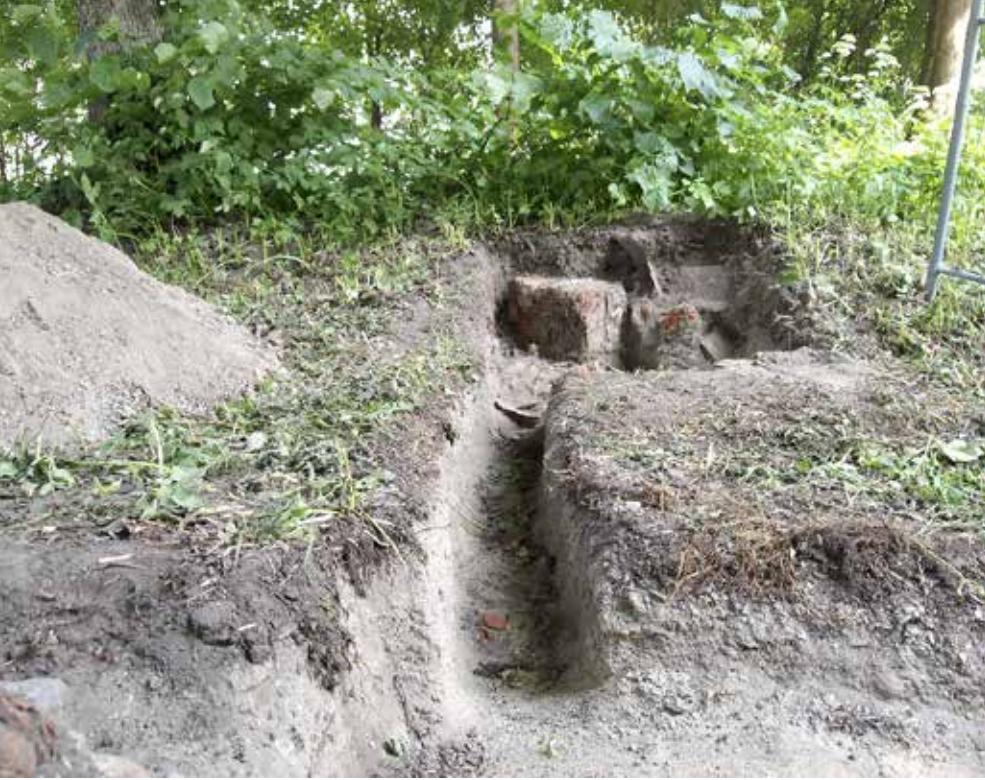
*Kuva 8: Muuri 1. Kaakkoiosa valmiina. SE.*

neosa otettiin dokumentoinnin ajaksi esiin. Rakenteesta selvästi ylemmäs nousseet luonnonkivet jätettiin maan pinnalle näkyviin merkitsemään rakennetta.

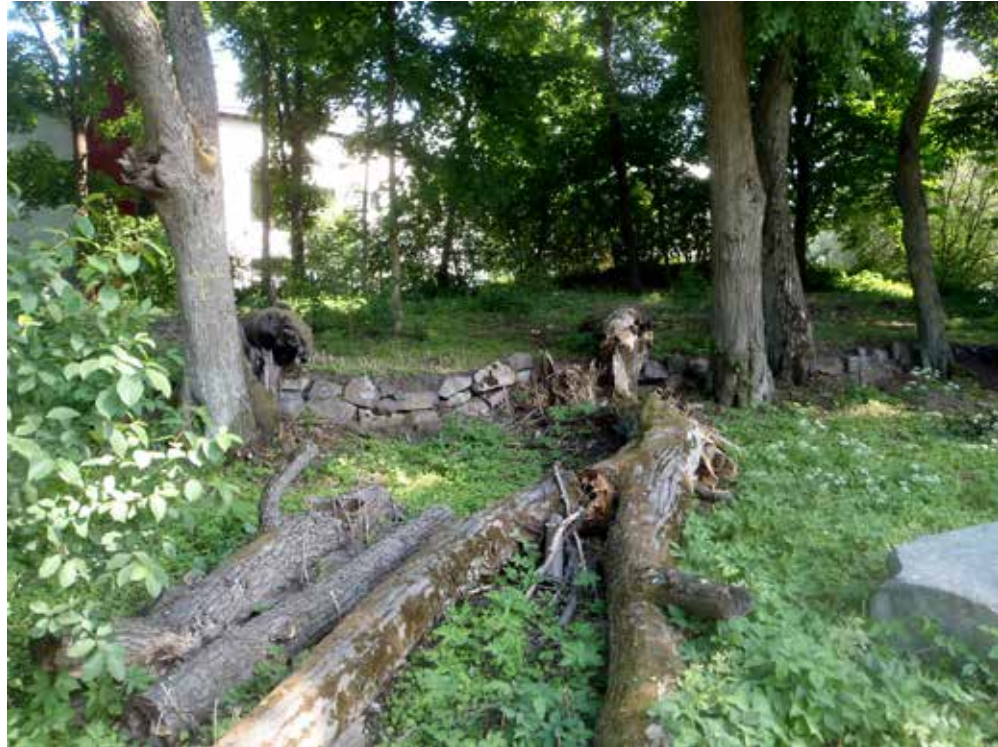
*Kuva 12: Muuri 1, länsiosa. Näkymä sisääntulon oikealta puolelta korjatusta muurista. W.*

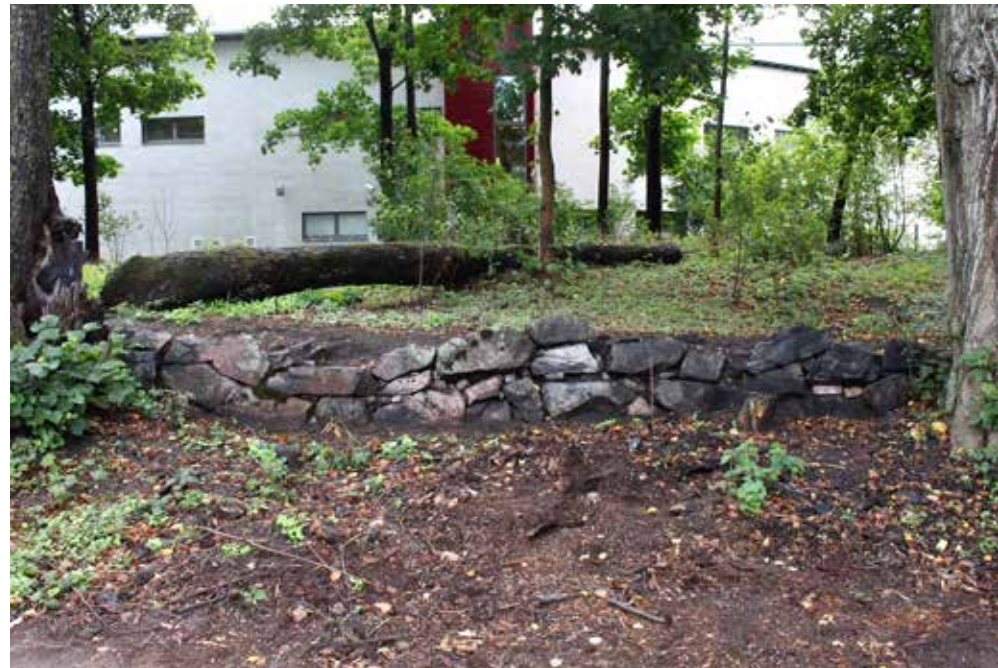
*Kuva 13: Muuri 1, länsiosa. Näkymä sisääntulon vasemmalta puolelta korjatusta muurista. NW.*

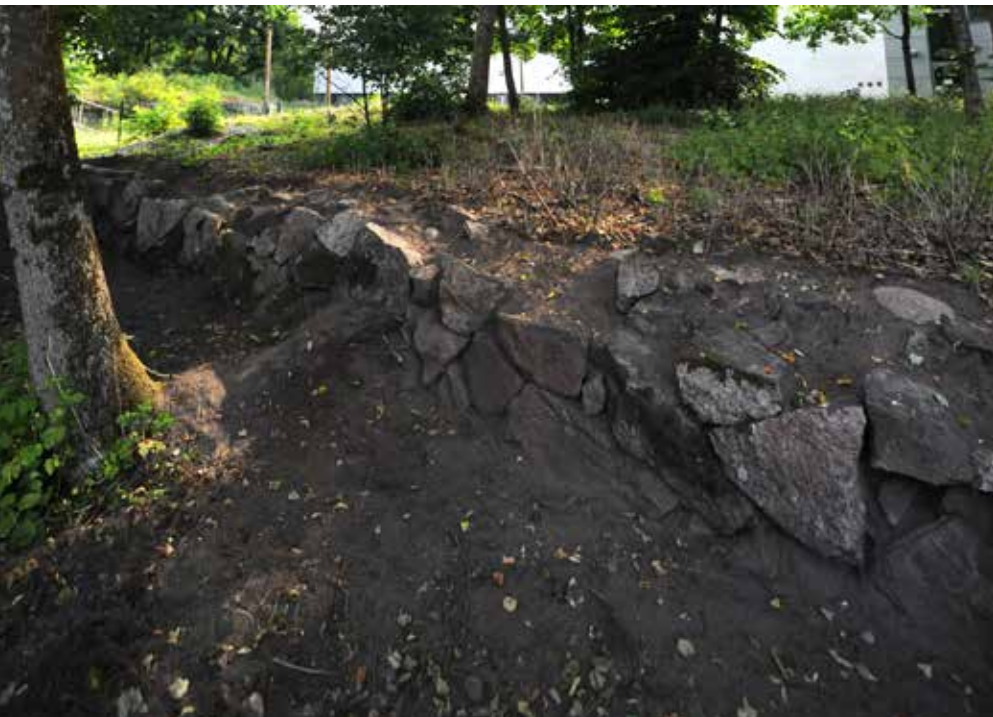
*Kuva 14: Muuri 1, länsiosa. Näkymä sisääntulon vasemmalta puolelta muuri korjattuna. SE*

Muurin alkuperäiset kiilakivet kiristettiin ja säilytettiin paikoillaan. Tarvittaessa muurikivien välit tuettiin kiilakivin. Käytettyjen kiilakivien kokoluokka oli laaja. Kiilakiviä lisättiin muuriin noin kolme kappaletta neliometrille. Keskiporto kiilakivi oli kokoa 10 cm x 10 cm x 2-3 cm. Muuriin lisätyt kivet olivat pääsääntöisesti paikanpäältä löydettyjä.

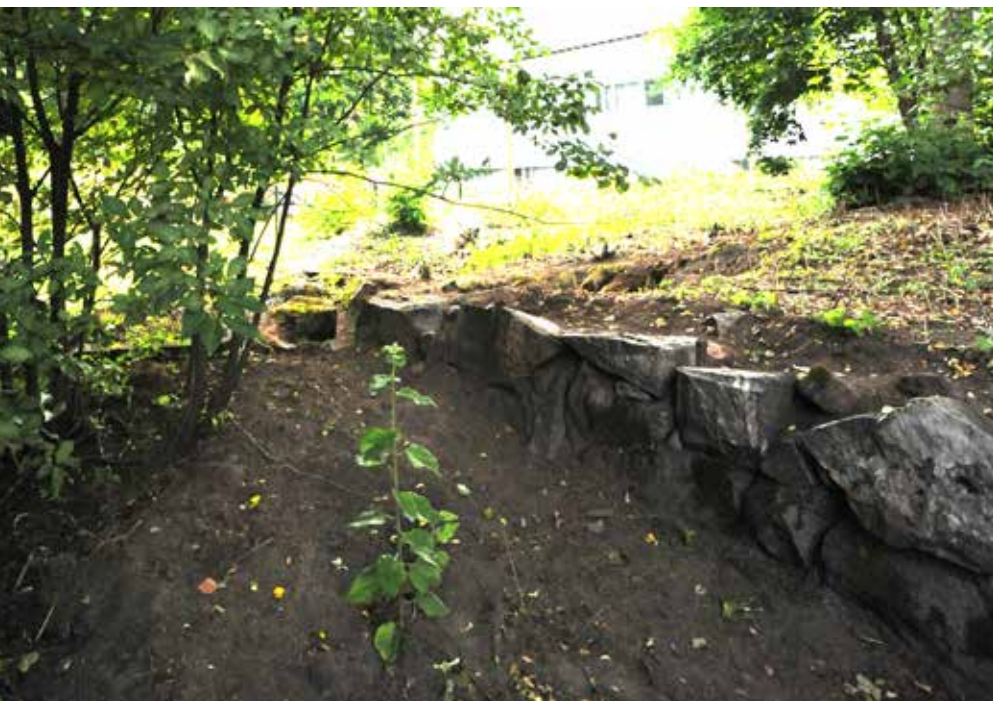
*Kuva 15: Muuri 1, länsiosa. Näkymä sisääntulon vasemmalta puolelta muuri korjattuna. SW.*

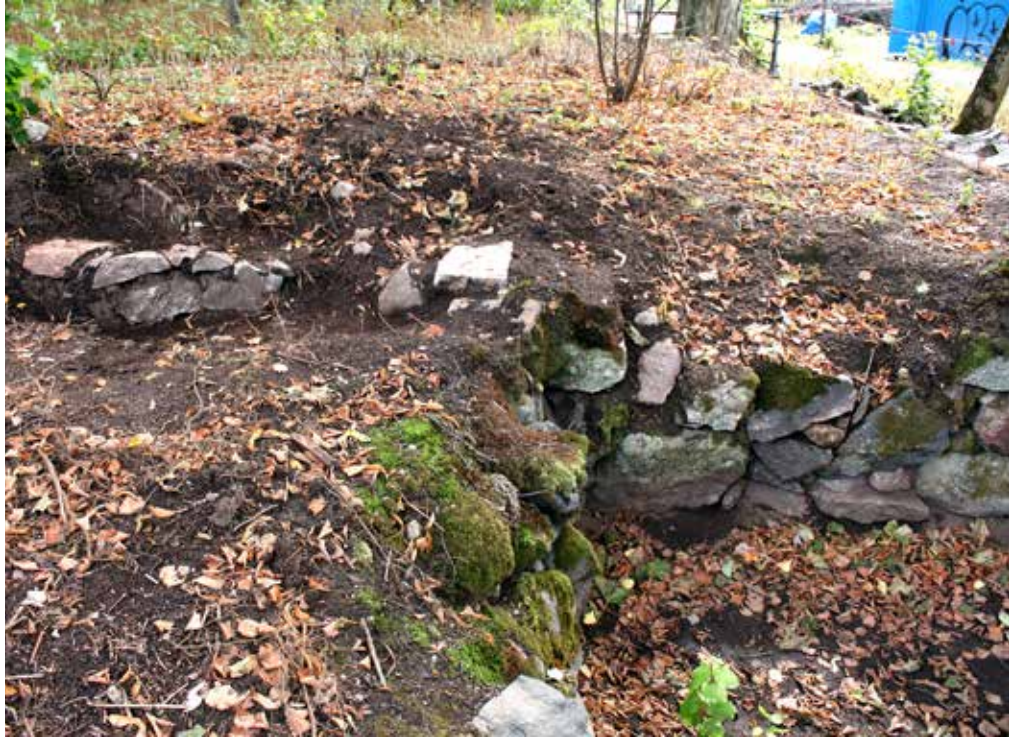
*Kuva 17: Muuri 1, pohjoisosa. Kuvassa rakenne 1 (kellari / kivetty maakuoppa) ja sen pohjoispuolella oleva varsinainen muurirakenne, joka on otettu esiin yläosaltaan. N.*

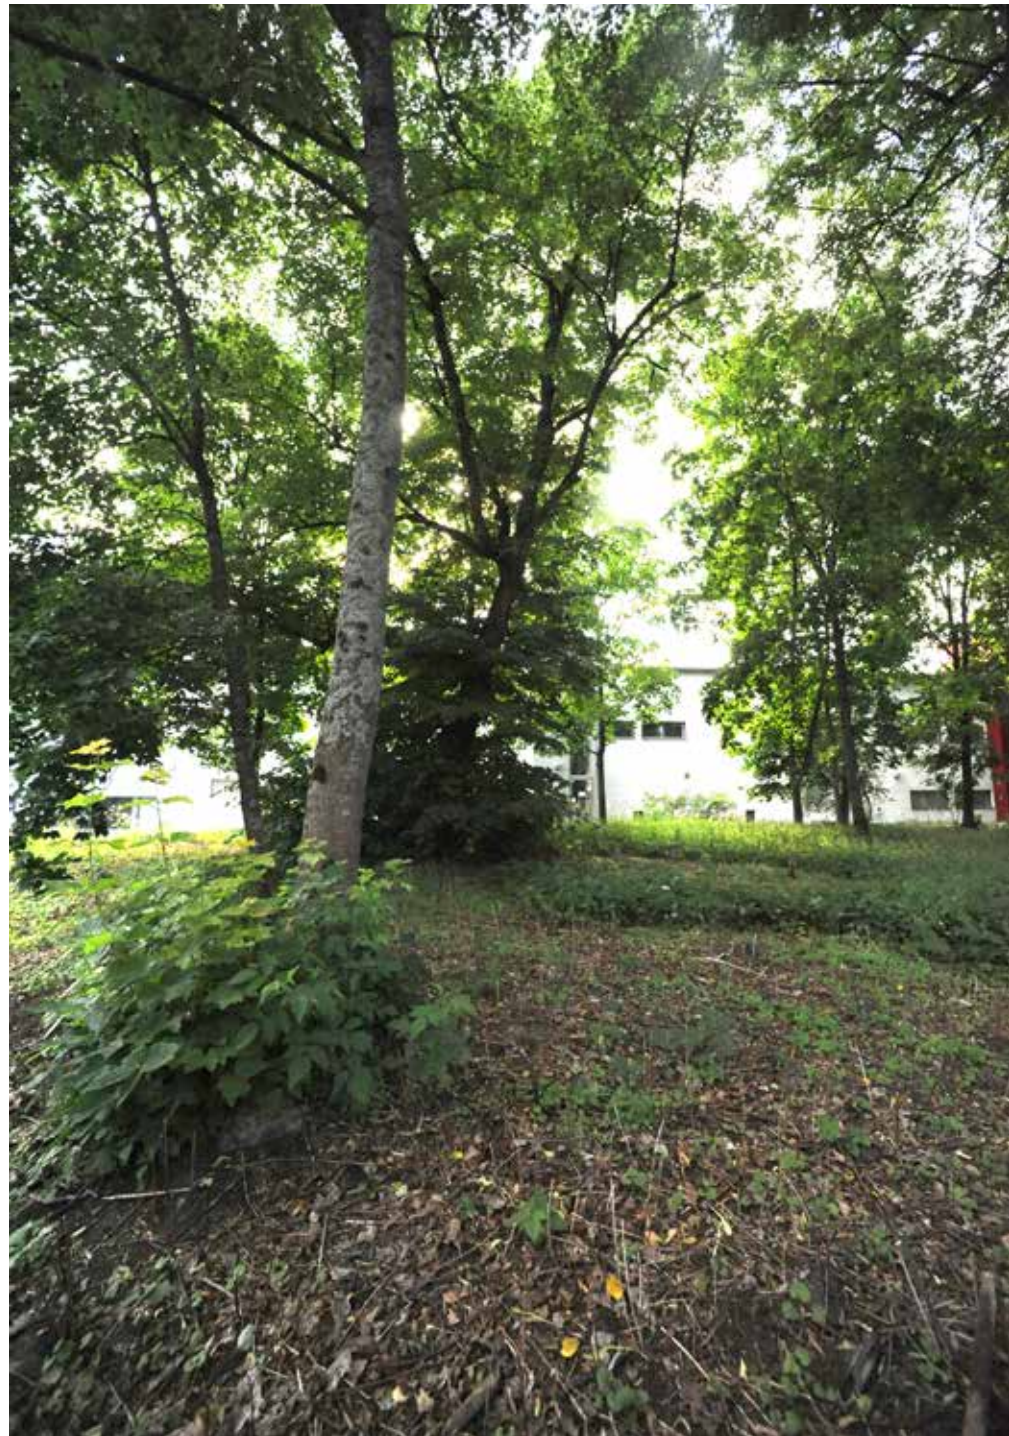
*Kuva 18: Muuri 1, pohjoisosan kumpumainen maasto, joka pitää sisällään pohjoisen muurin kivirakenteet. Näitä ei puuston säilyttämisen (juuret hyvin pinnassa) ja alueen maaston muotojen vuoksi otettu laajemmin esiin vuoden 2013 työmaan aikana. W.*

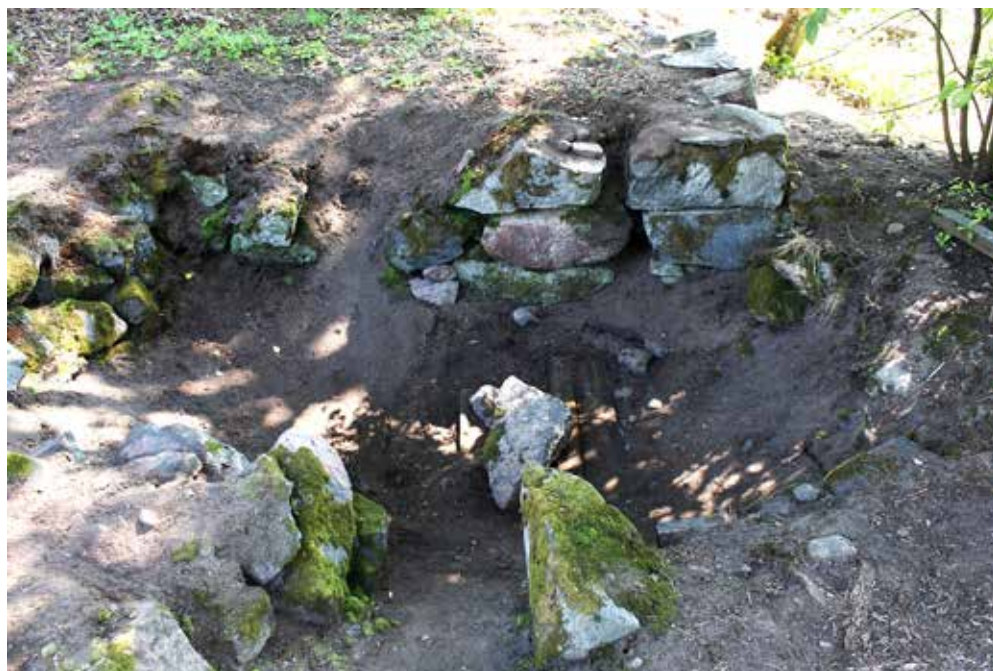
Muuri 1 luoteisnurkassa sijaitseva rakenne 1 oli kasvillisuuden peitossa. Muurissa oli aukkoja, jotka täytyi täydentää rakenteen tukemisen vuoksi.

*Kuva 19 ja 20: Muuri 1, luoteisnurkka. Näkymä kellari / maakuoppaan ennen korjausta. NE ja N.*

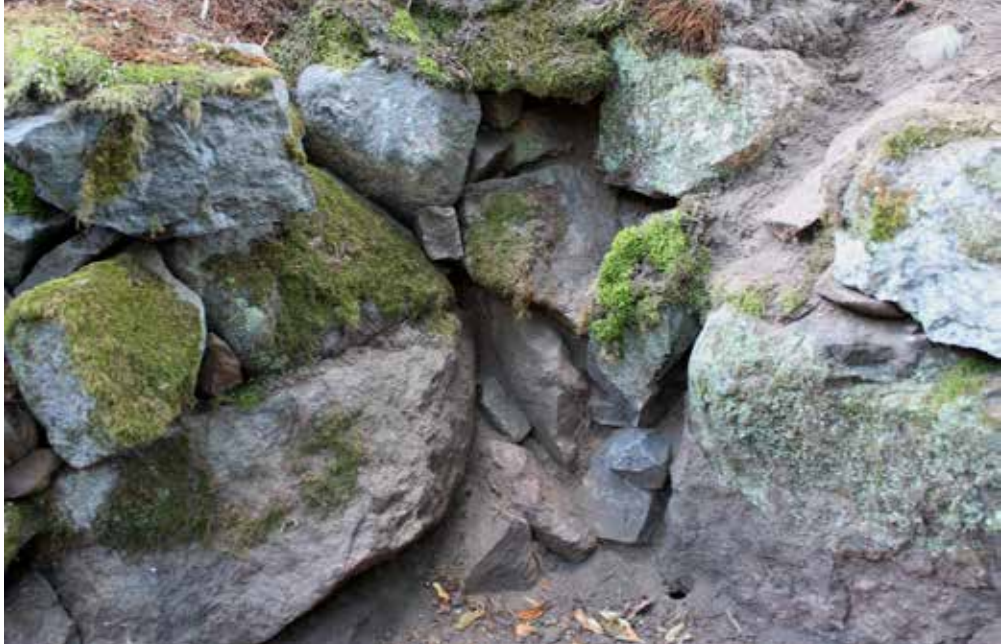
*Kuva 22: Muuri 1, luoteisnurkka. Yksityiskohta rakenteen 2 (kellarin / maakuopan) etelä- ja itäseinän korjatusta nurkasta. NW.*

Muurissa olleet kiilakivet säilytettiin paikoillaan ja kiristettiin. Kiilakivien puuttuessa muurikivien välit tuettiin lisätyin kiilakivin. Kiilakiviä lisättiin muuriin 6 kappaletta neliömetrille. Kiviä lisättiin pääasiassa kaikille muille seinille, mutta ei länsiseinälle. Kellarin / maakuopan länsimuuria ei täydennetty. Lisättyjen kiilakivien kokoluokka vaihteli 5 cm x 5 cm x 2-3 cm ja 15 cm x 20 cm x 5 cm välillä. Kivien väleihin lisättiin maa-ainesta.

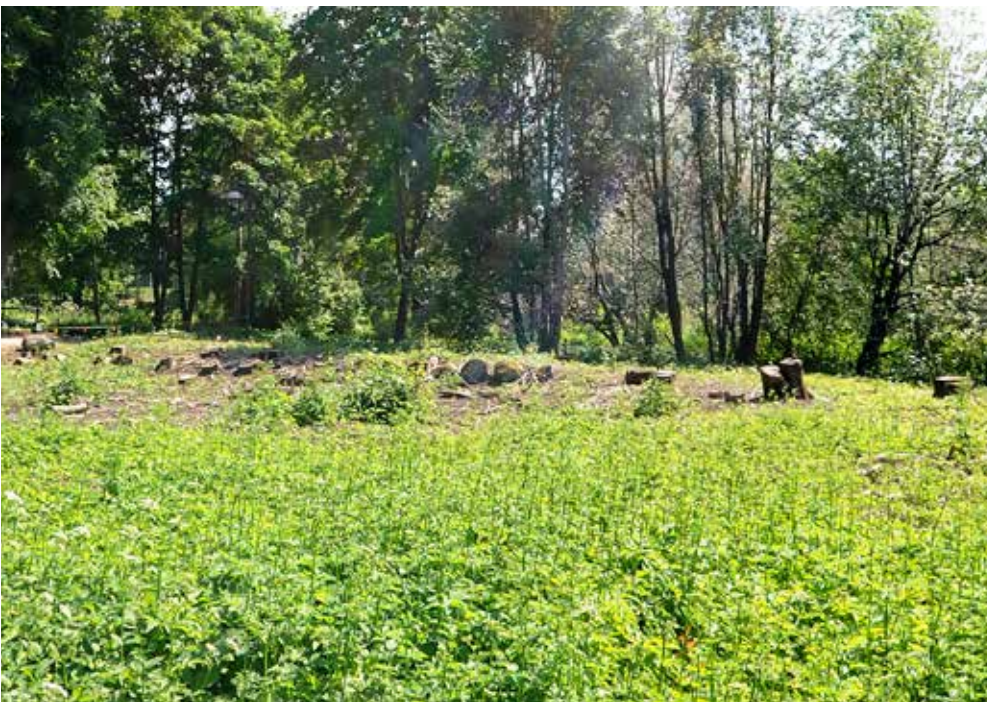
*Kuva 24. Muuri 2. Etelämuurin itäinen sisäpuolinen osa. NE.*

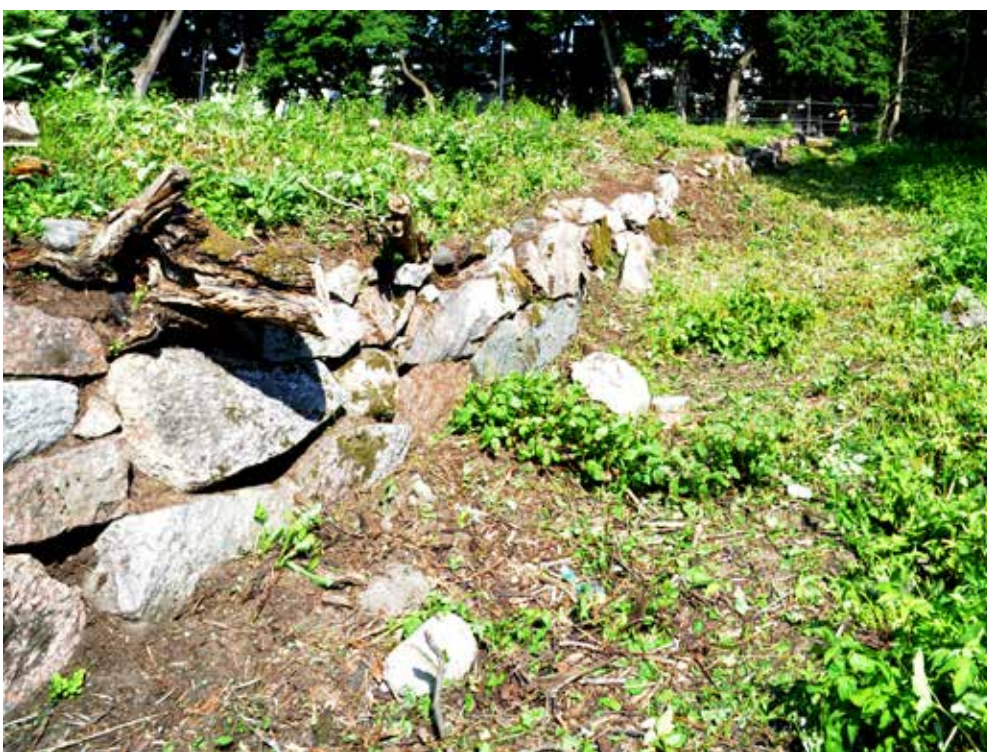
*Kuva 25. Muuri 2. Etelämuuri sisäpuolelta. Runsaan puuston merkinä paikalla suuria kantoja suoraan muurirakenteen päällä. NW.*

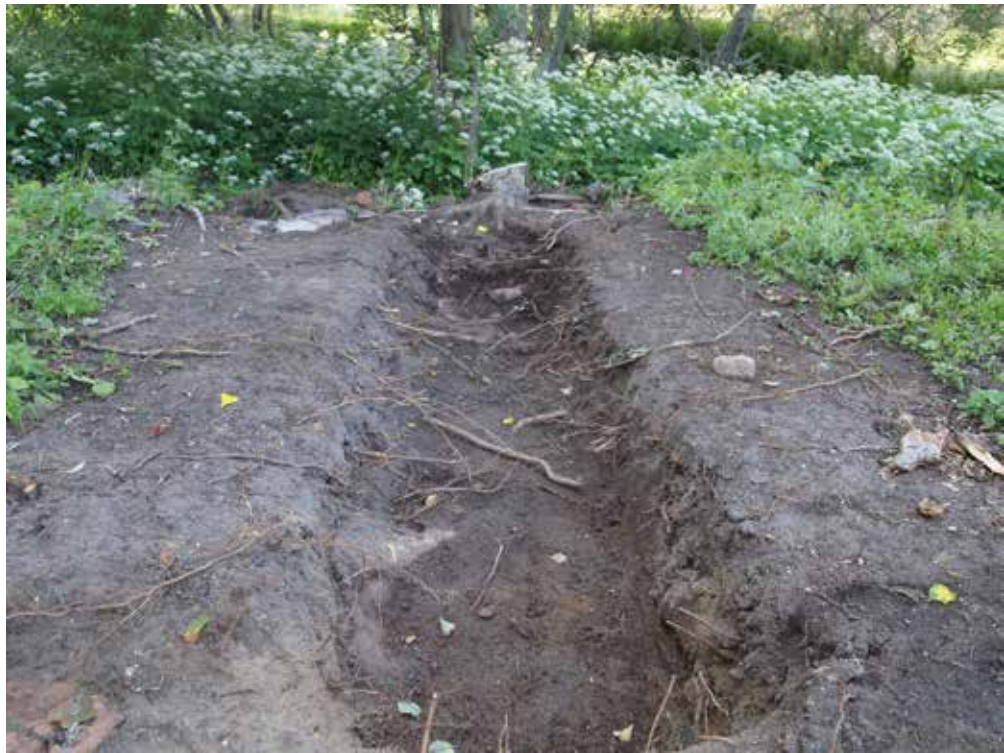
*Kuva 27: Muuri 2, eteläosa. Koekuoppa vallirakenteen läpi. Pohjalla kivoisempi ja tiilimurskainen multamaa. N.*

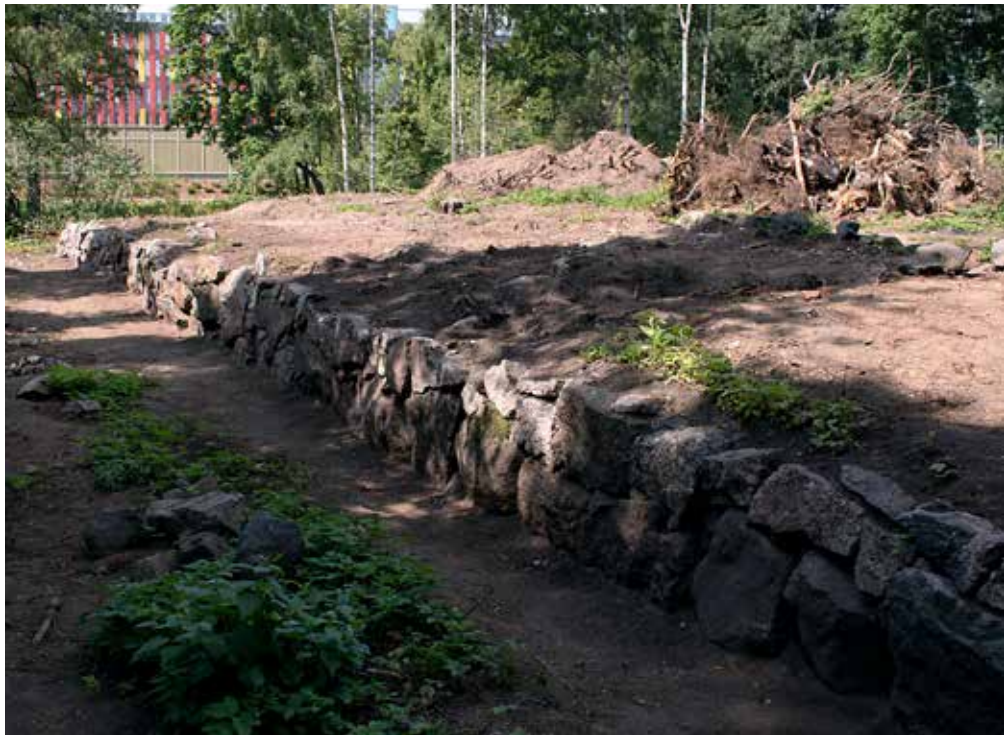
*Kuva 28: Muuri 2, eteläosa. Näkymä ulkomuurista pinta maan poiston jälkeen. SE.*

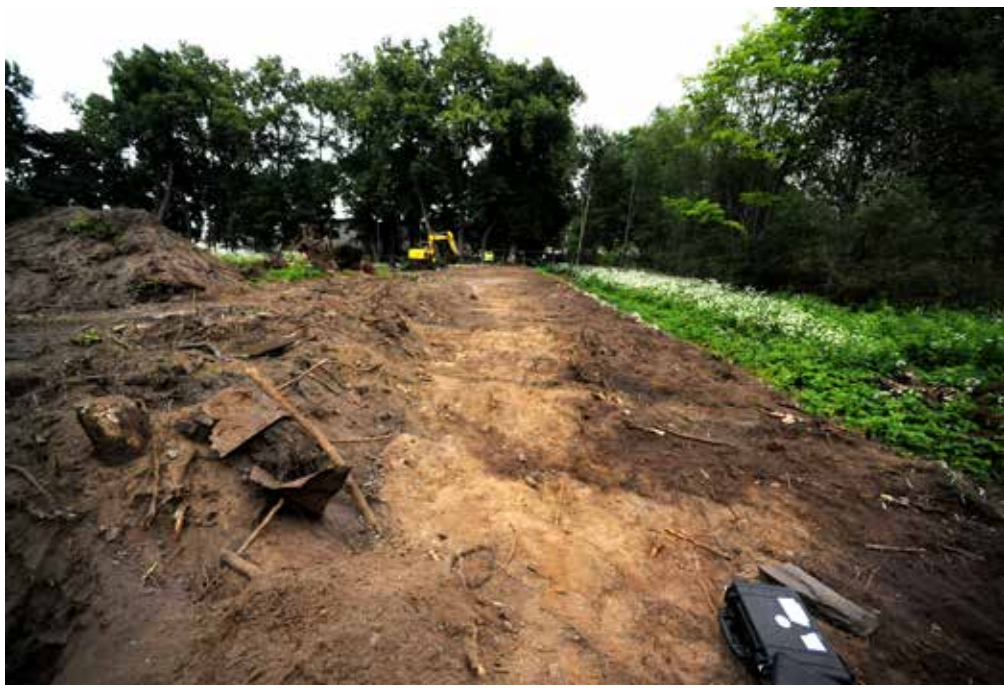
*Kuva 29: Muuri 2, eteläosa. Näkymä sisäpuolelta pinta maan poiston jälkeen. W.*

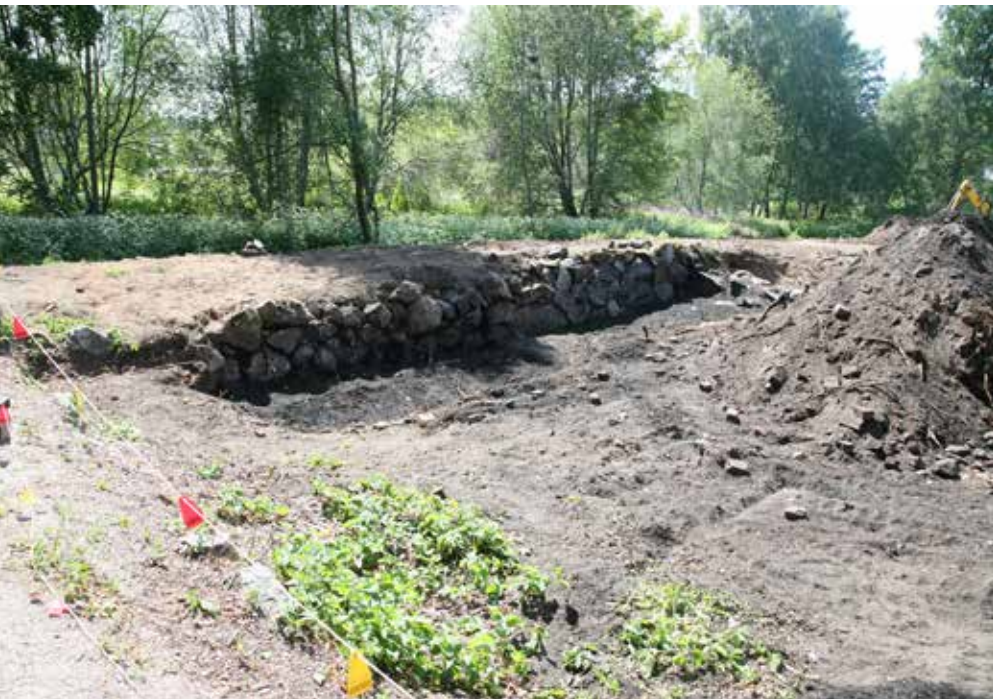
*Kuva 30. Muuri 2. Etelämuurin itäinen osa lähinnä polkua ennen maanpoistoa. N.*

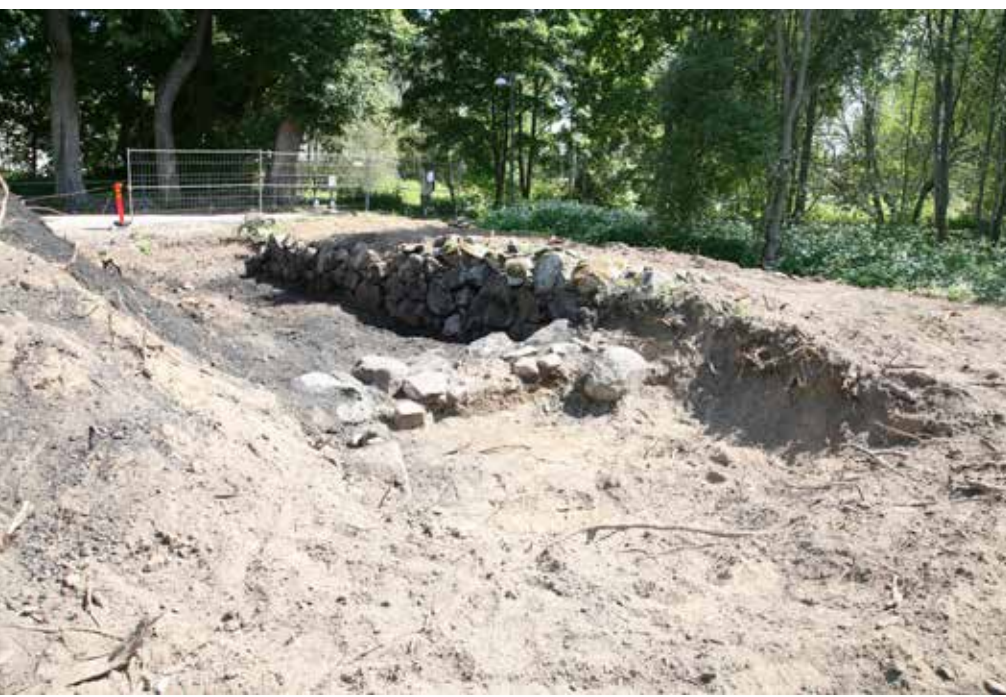
*Kuva 31: Muuri 2, Etelämuurin itäinen osa ja rakenne 3 osittain esillä. NE.*

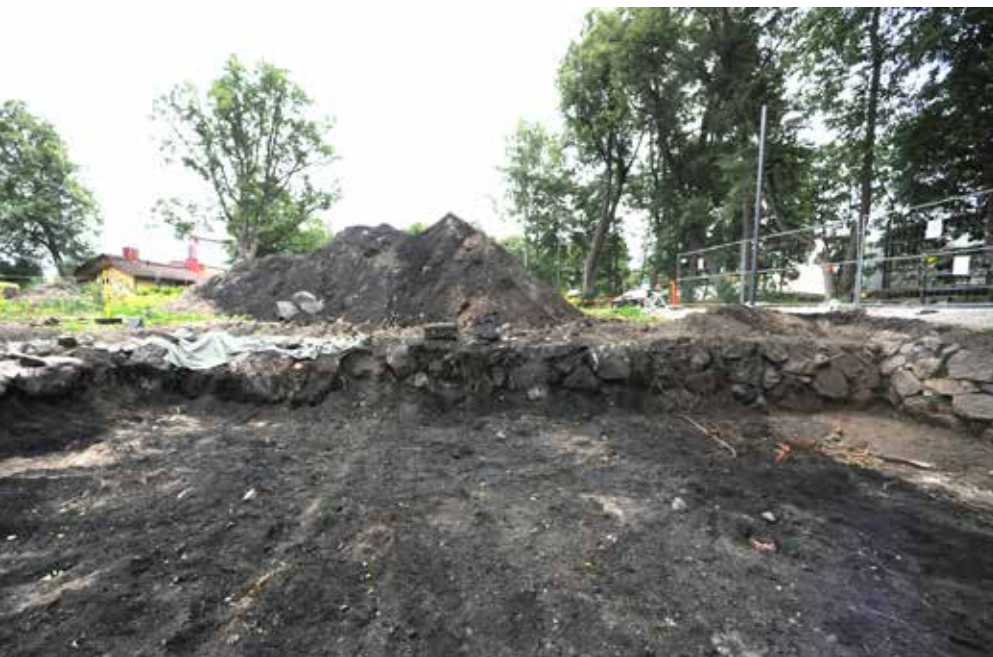
*Kuva 36: Muuri 2, rakenne 3. Näkymä länsimuurille. Alla hiilitäyttökerros. E.*

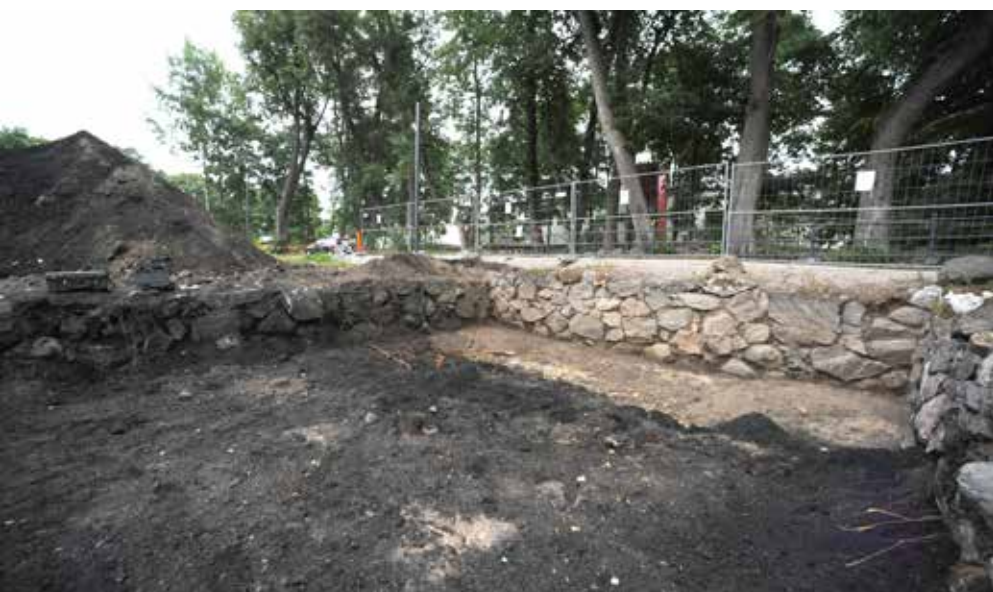
*Kuva 37: Muuri 2, rakenne 3. Pohjoismuuri ja hiilitäyttö. S.*

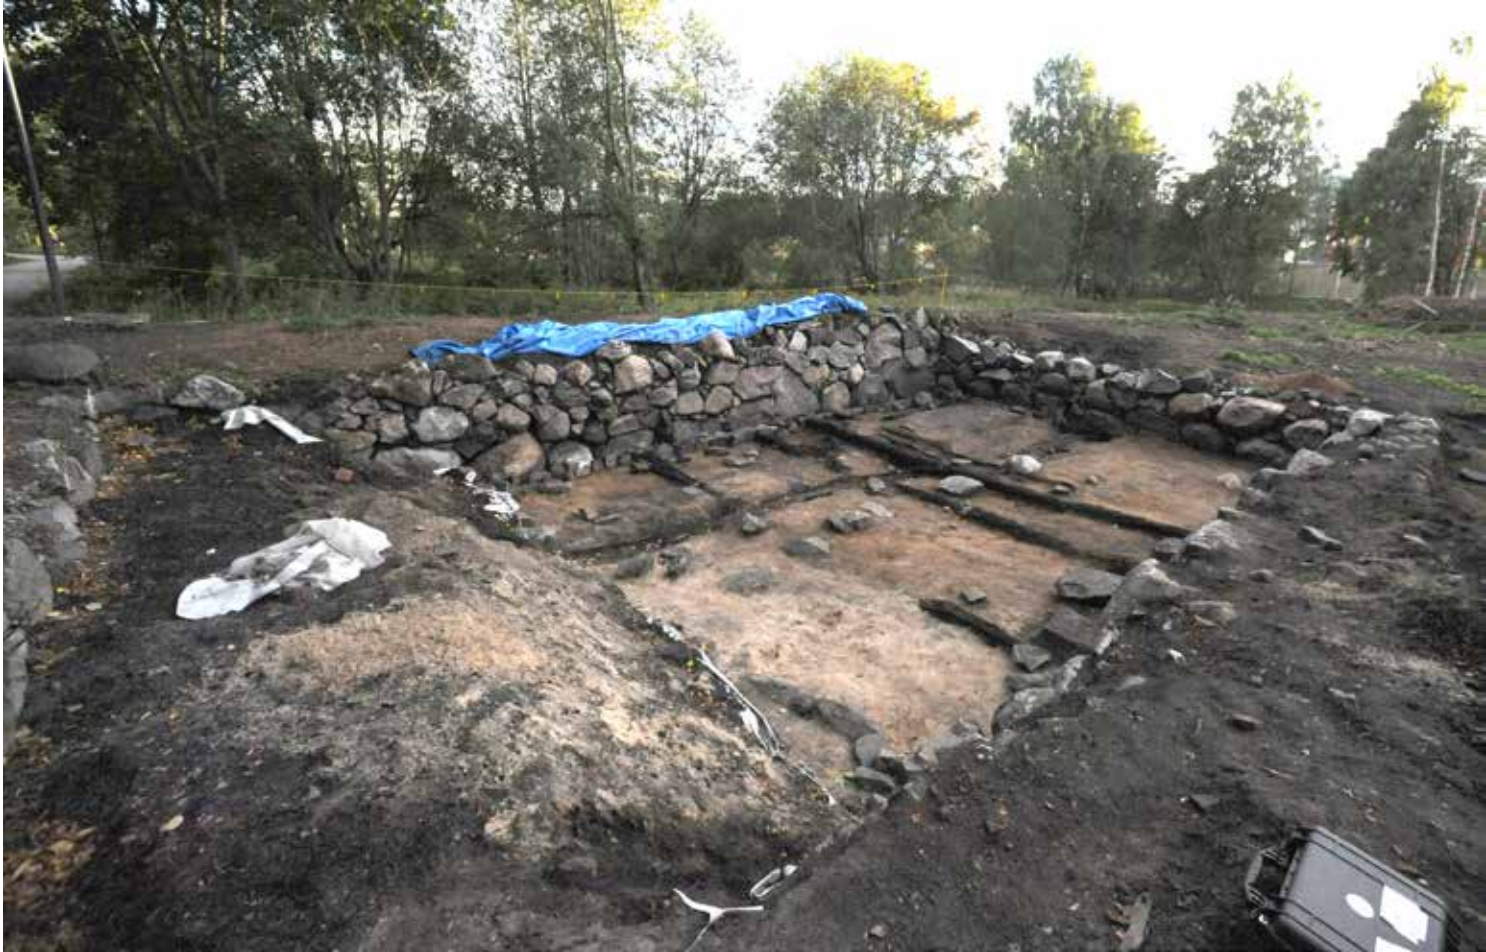
*Kuva 38: Muuri 2, rakenne 3. Pohjois- ja itämuurit esillä. SW.*

Puiston läpi kulkevaa polkua vasten oleva itäpääty (R304) puhdistettiin pehmeällä harjalla ja dokumentoitiin valokuvamalla. Itämuuri oli kiilakivien osalta kunnossa, eikä siihen lisätty kiilakiviä. Päätyyn asetettiin suodatinkangas. Tämän jälkeen itäpääty täytettiin koneellisesti. Täyttö tehtiin tukemaan kevyenliikenteen väylää. Alueen itämuurin edusta tuettiin noin kolmen metrin levydeltä samalla maa-aineksella. Päätyä jätettiin näkyviin noin 40 cm:n korkeudelta. Eteläseinä peitettiin väliaikaisesti pressulla sortumisen estämiseksi. Itämuuria ja sen edustan maakerrosta ei voitu kaivaa samalle syvyydelle muun rakenteen kanssa, koska polun rakenteen sortumista kuoppaan varottiin.

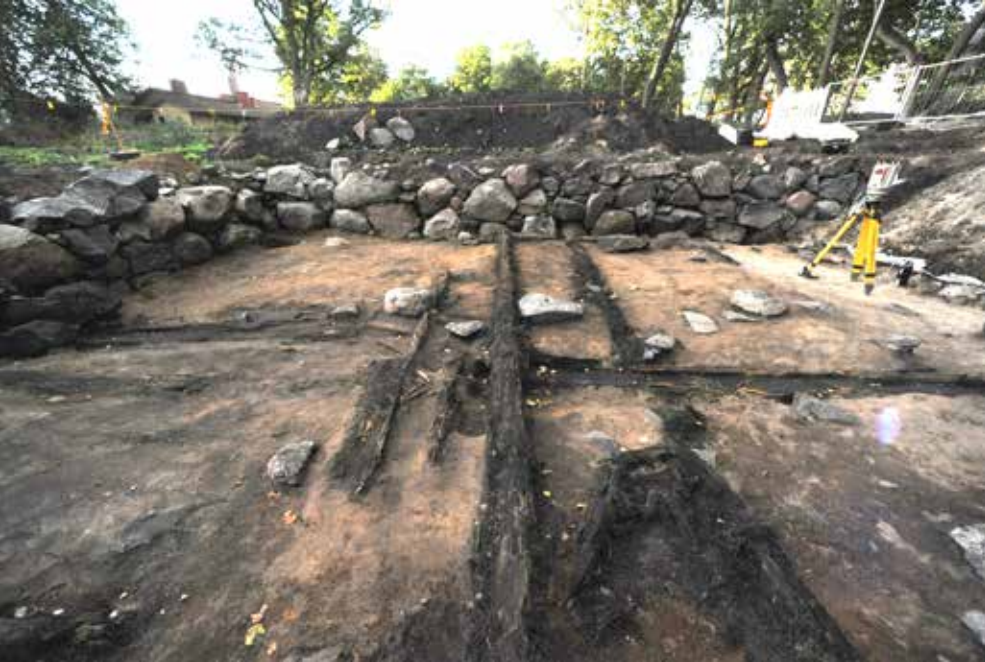
*Kuva 41: Muuri 2, rakenne 3. Näkymä. Puurakenteet ja pohjoismuuri. S.*

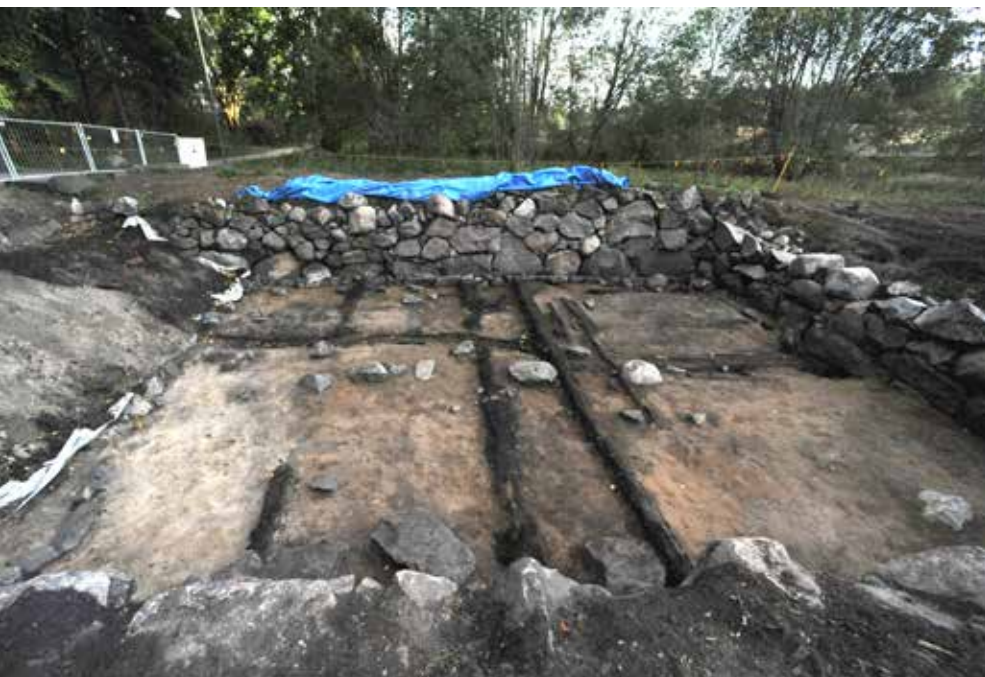
*Kuva 42: Muuri 2, rakenne 3. Näkymä. Puurakenteet ja etelämuuri. N.*

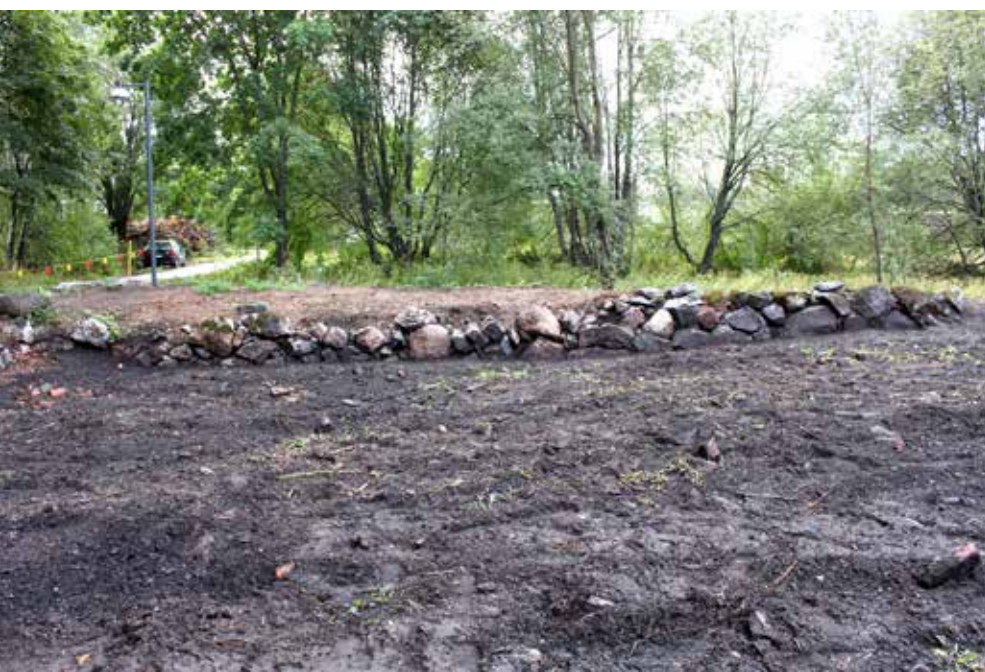
*Kuva 43: Muuri 2, rakenne 3. Alue täytettynä valmiiksi. Etelämuuri taustalla. N.*

Hiilialueen pohjalle asetettiin suodatinkangas ja alue peitettiin koneellisesti 14.8. samalla maa-aineksella, joka oli kaivettu siitä pois. Etelä- ja itäseinien yläosat jätettiin näkyviin kahden kivikerran verran. Maa muotoiltiin muurien edestä viettämään muurista pois päin.

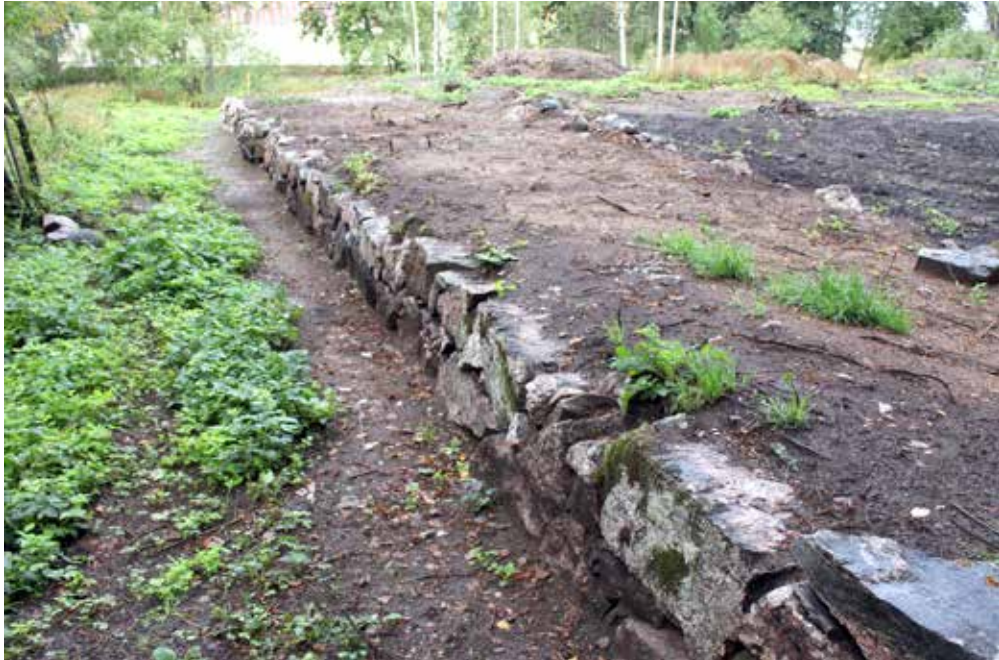
Muuri 2 eteläosa tarvitsi kokonaisuudessaan hieman enemmän toimenpiteitä kuin muuri 1. Muuri oli osittain hautautuneena maahan. Kiilakiviä puutui paljon. Lisäksi kasvillisuus oli vallannut muurikivien välit.

*Kuva 44: Muuri 2, eteläosa. Eteläinen muuriosa. E.*

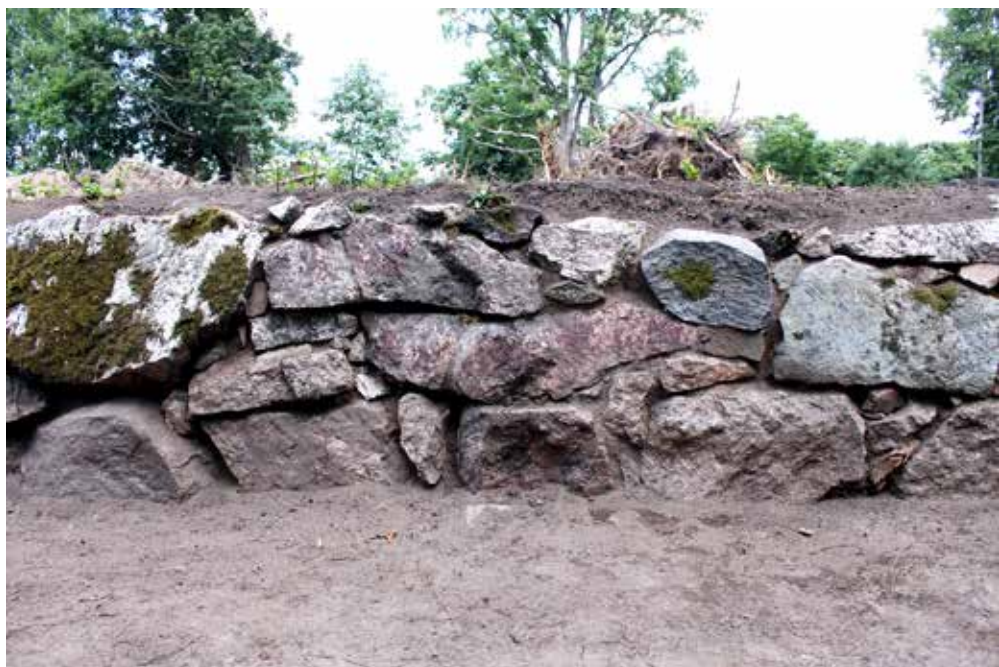
*Kuva 45: Muuri 2, eteläosa. Yksityiskohta korjatusta muurista. S.*

Muurin läntisessä osassa (1/3 osa muuria) työnnettiin 11 kiveä takaisin linjaan. Kivien takaa poistettiin juuria ja maa-ainesta sen verran, että kivet pystyttiin palauttamaan paikoilleen. Muurin loppuosan kivet olivat paikoillaan, eikä niitä siirretty. Kiilakivien lisäämisestä ja maan muokkauksesta muuriin aiheutuneet kolhut häivytettiin istuttamalla sammalta.

Kivien välit tuettiin tarvittaessa kiilakivin. Kiilakiviä käytettiin noin kuusi kappaletta neliömetrillä. Muurin loppuosaan kiilakiviä käytettiin noin 10 – 15 kappaletta neliömetrillä. Käytettävien kiilakivien kokoluokka vaihteli 5 cm x 5 cm x 25 mm ja 20 cm x 20 cm x 10 cm välillä. Kivien väleihin lisättiin maa-ainesta.

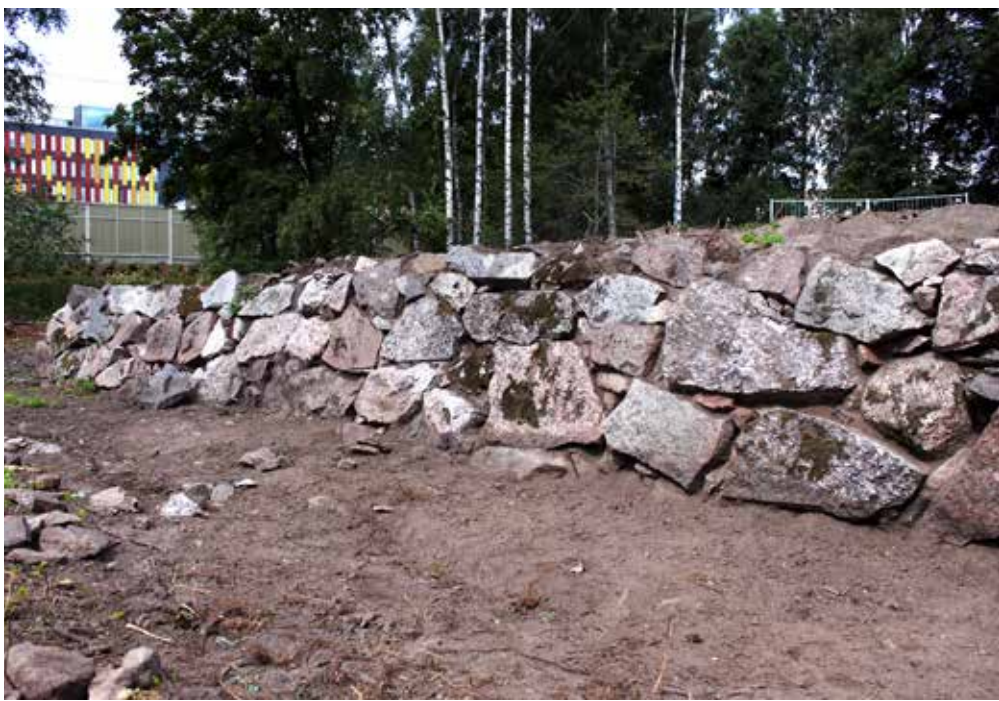
*Kuva 46: Muuri 2, eteläosa. Lounainen osa. SE.*
