**Vanhan Albergan kartanon puutarhan muurit.  
Kunnostustyöt ja rakennusarkeologiset tutkimukset  
3.6.-23.8.2013.**

**Muuritutkimus ky  
31.12.2013**

**Kari Uotila, Sari Perälä, Johanna Lehtola ja Jari Venhe**

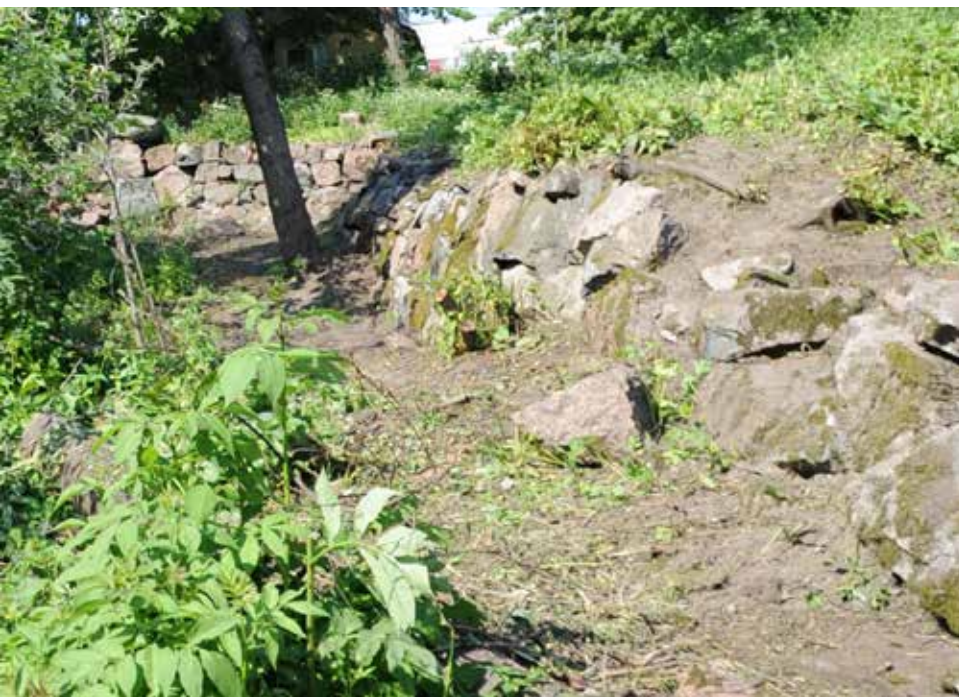
Muuri 2 länsiosan muuri eri osi- neen kaipasi eniten korjaustoi- menpiteitä. Lounaisnurkka oli kallistunut ulospäin muurilin- jasta selvästi. Lisäksi muurissa oli myöhemmin kaivettu aukko, joka täydennettiin. Muurin luoteisosa oli lähes kokonaan se- kundaarien täyttömaakerroksen peitossa. Kiilakiviä ei muurissa ollut juurikaan jäljellä.

*Kuva 54: Muuri 2, länsiosa. Muu- rirakenne esiin otettuna. SW.*

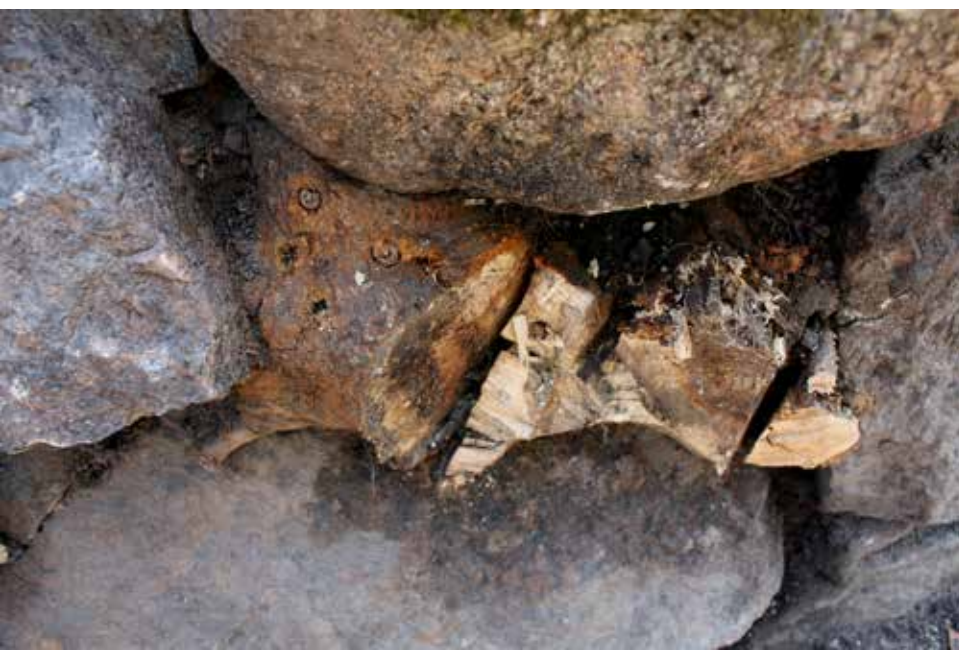
*Kuva 55: Muuri 2, länsiosa. Yksi- tyiskohta poistetun vaahteran kan- non suolaliuoskäsittelystä. W.*

Kantoa oli mahdotonta poistaa mekaanisesti purkamatta muuria vieressä olevan ampiispesän sekä muurin rakenteen vuoksi. Puun juuret olivat kasvaneet muurin sisään, työntäen kiilakivet pois paikoiltaan. Muuri tukeutuu nyt juurakkoon. Puun uudelleen kasvu estetään 10 % suolaliuoksen avulla. Kanton porattiin reikiä joihin liuosta kaadettiin. Reiät tukittiin puuta-peilla.

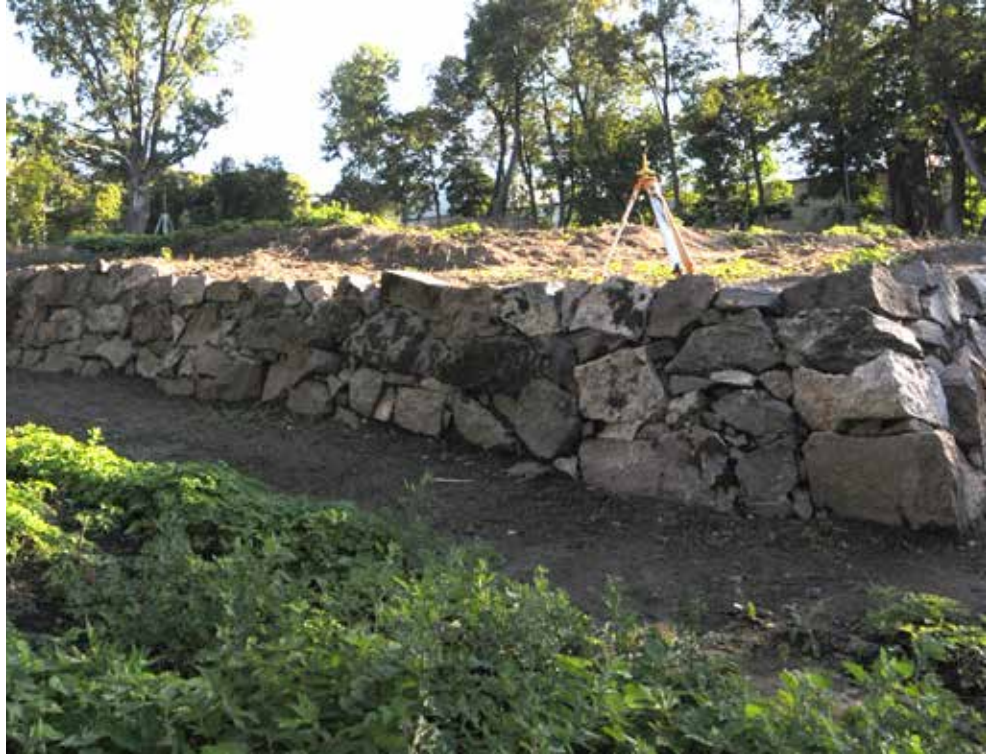
*Kuva 56: Muuri 2, länsiosa valmiina. SW.*

Kivien välit tuettiin kiilakivin. Alkuperäisiä kiilakiviä ei ollut montaa jäljellä. Kiilakiviä lisättiin noin 10 – 18 kappaletta neliömetrille länsimuurin noin 2/5 osaan asti muurin lounaisnurkasta katsottuna. Suunniteltujen portaiden oikealla puolella olevaan korkeampaan kohtaan palautettiin muurin eteen pudonneet viisi kiveä. Kiilakiviä lisättiin noin seitsemän kappaletta neliömetrille, eikä alkuperäisiä kiilakiviä poistettu. Portaiden kohtaan lisättiin yksi kivi vasempaan nurkkaan tukemaan rakennetta. Kiilakiviä lisättiin noin kolme kiveä neliömetrille. Käytettyjen kiilakivien kokoluokka oli laaja. Koot vaihtelivat 10 cm x 10 cm x 5 cm, 20 cm x 20 cm 10 cm ja 25 cm x 20 cm x 10 cm välillä. Kivien välit täytettiin maa-aineella.

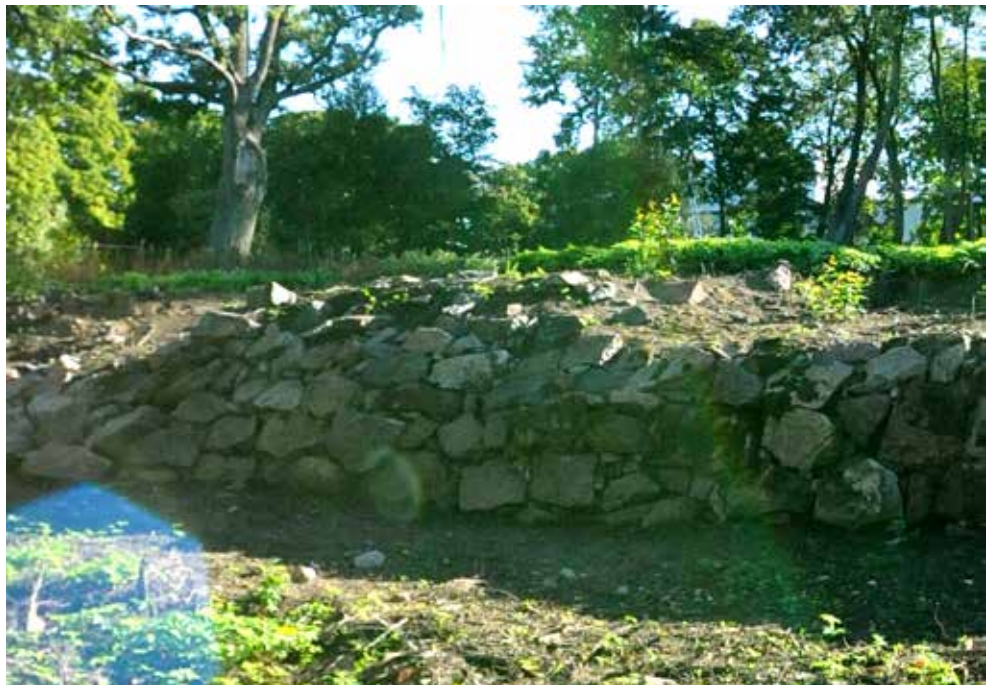
*Kuva 57: Muuri 2, länsiosan korkeampi osa. SW.*

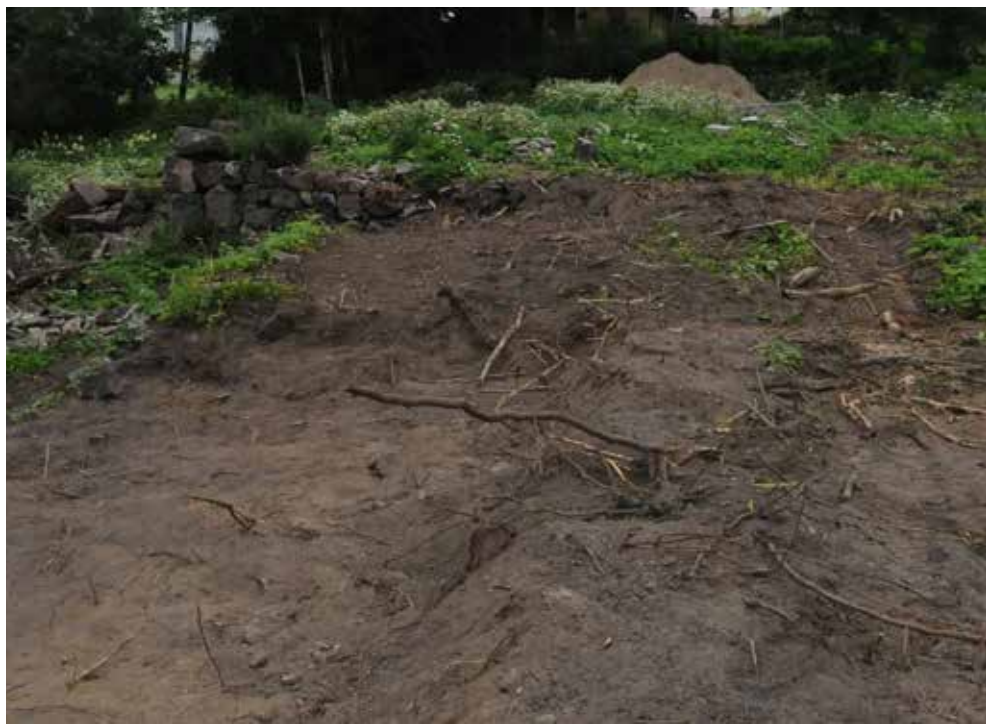
*Kuva 58: Muuri 2, länsiosan korkeampi osa ylhäällä. Alue erottuu muusta täyttömaasta selvästi. SE.*

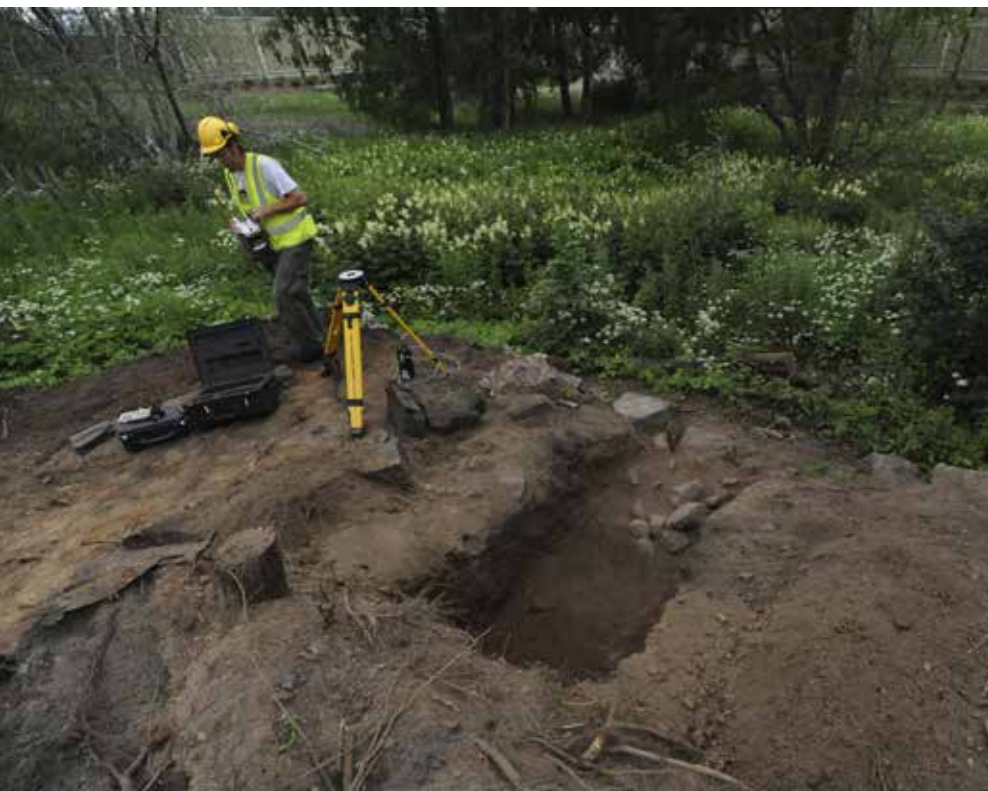
Muurin rakenne koekuopassa vastasi muualla tehtyjä havaintoja, joiden perusteella muurin yläosassa on ollut pintakivi ja sen takana mahdollisesti tukikivirivi ja sen jälkeen maatayttö. Alempana seuraavassa kivikerroksessa on pintakiven takana isompia kiviä tiiviinä ladelmanä niin että rakenne on kahden kiven levyinen ja siitä sisäosan rakenne levenee alaspäin. Muurin alaosa ei koekuopassa pyritty tavoittamaan vaan kuopan sy

*Kuva 59: Muuri 2. Länsimuuri. Koekuoppa muurirakenteeseen. S.*

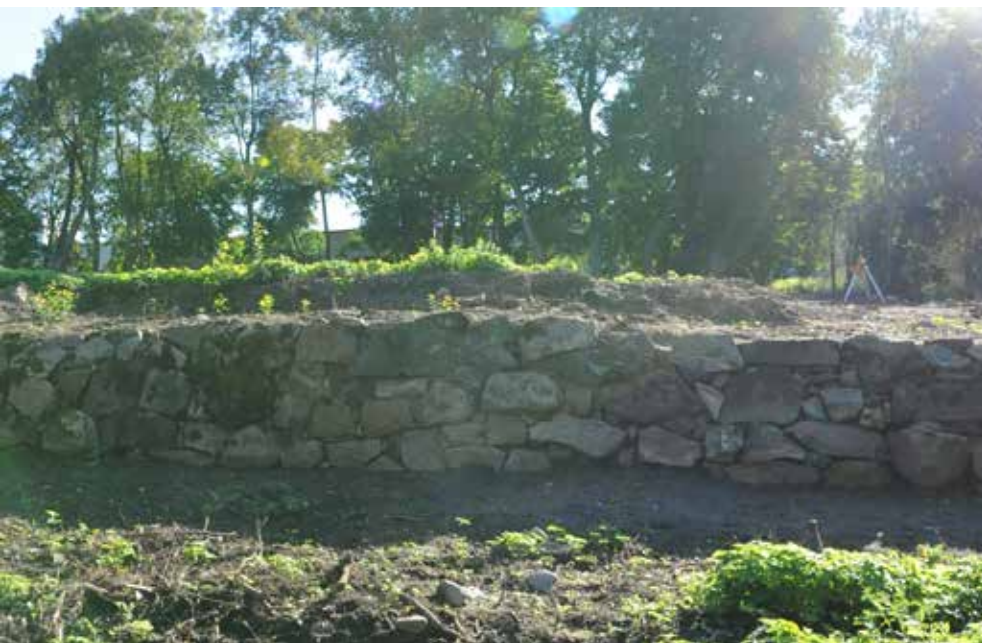
*Kuva 61: Muuri 2. Länsimuuri. Koekuopan alue ladottu osaksi muuta valmista muuriosaa. W.*

Koekuoppaan palautettiin siitä kaivettu maa-aines. Muuri täydennettiin länsimuurin korkean kohdan edestä löytyneellä kivimateriaalilla, todennäköisesti 1800-luvun rakenteisiin kuuluneilla kivillä. Ne asetettiin muun muurin kanssa samaan linjaan ja kiilakivitettiin ympäristön tavoin.

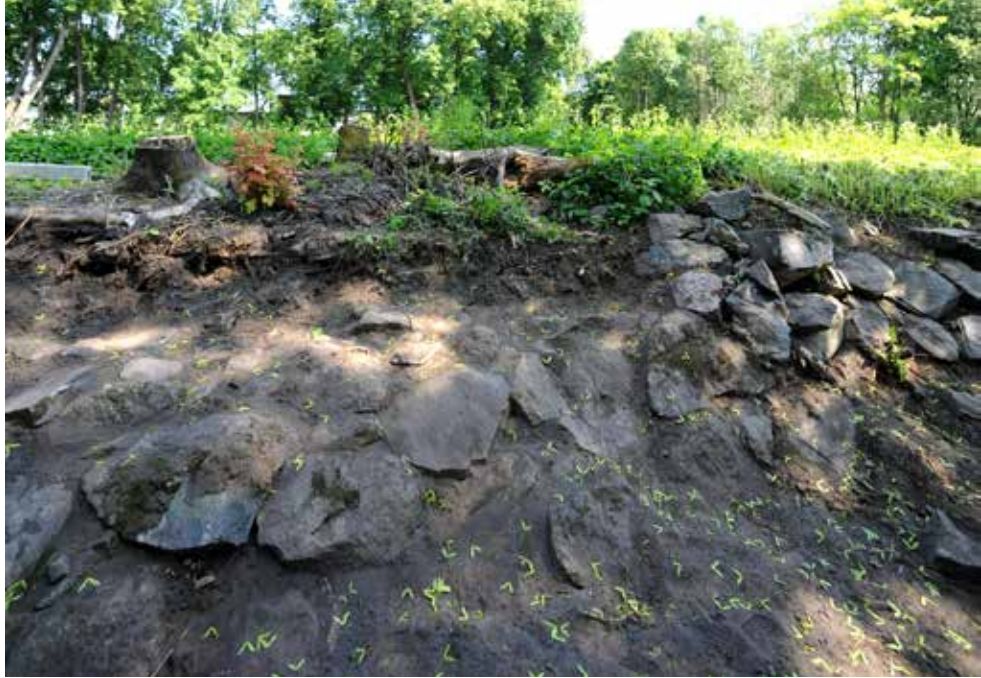
*Kuva 62: Muuri 2, länsiosa. Matala portaikko-osa. Muurirakenne esiin otettuna. W.*

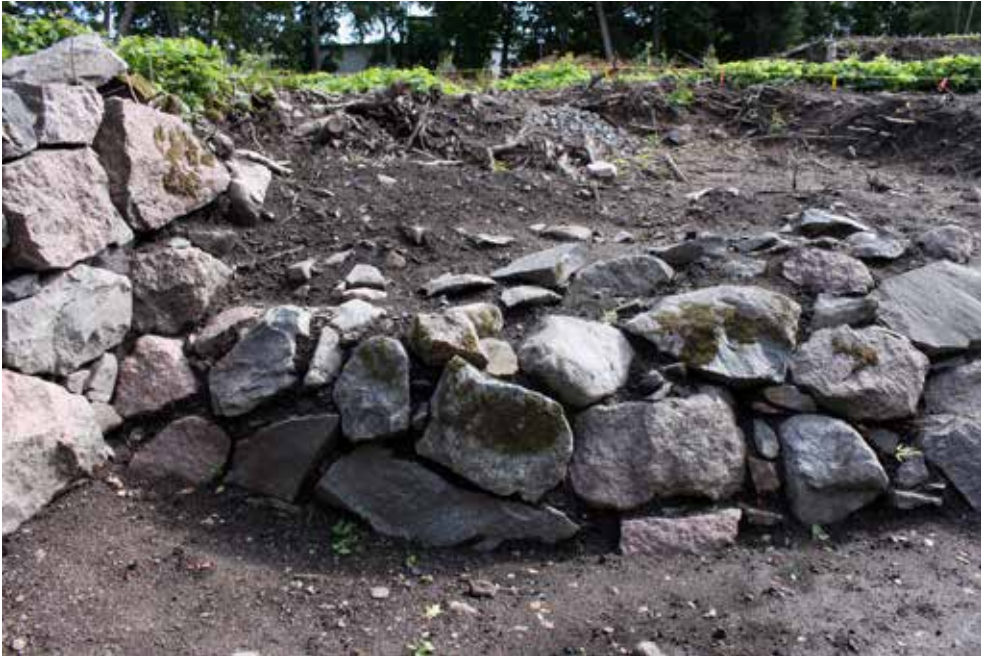
*Kuva 63: Muuri 2, länsiosa. matala portaikko-osa. Muurirakenne esiin otettuna. W.*

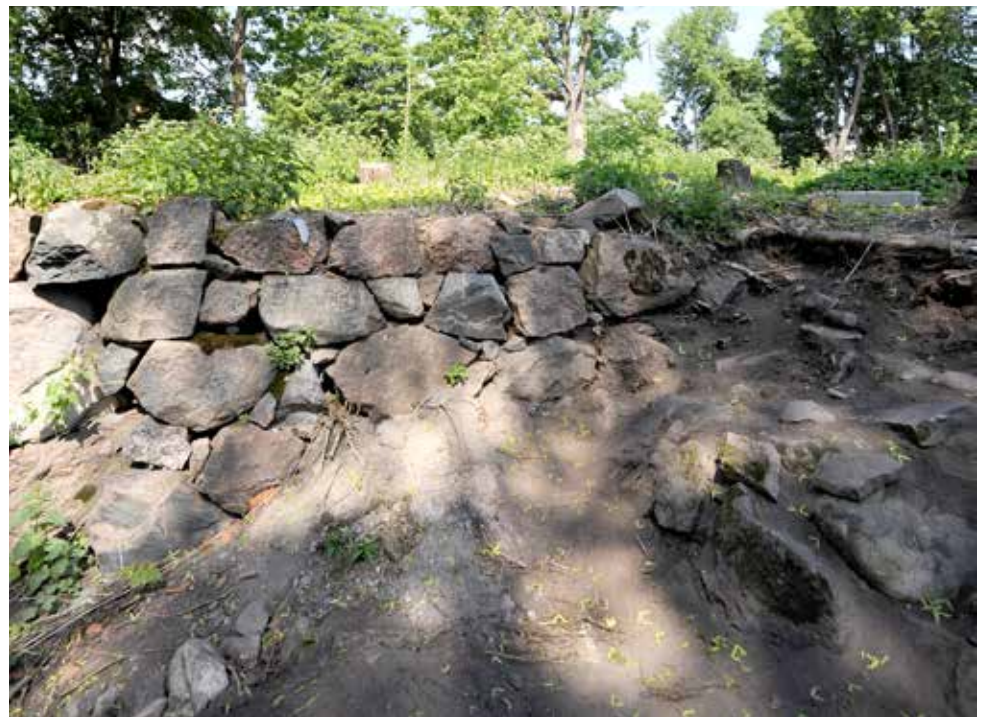
*Kuva 64: Muuri 2, länsiosa. Matala portaikko-osa. Muurirakenne esiin otettuna. Takana levennyksen etelämuuri. SW.*

Betonilevyt olivat rikkonaisia ja ne poistettiin alueelta. Rakenne avattiin n. 2 m muurilinjasta sisäänpäin esiin tullutta kiviladeldelmasoa myöten.

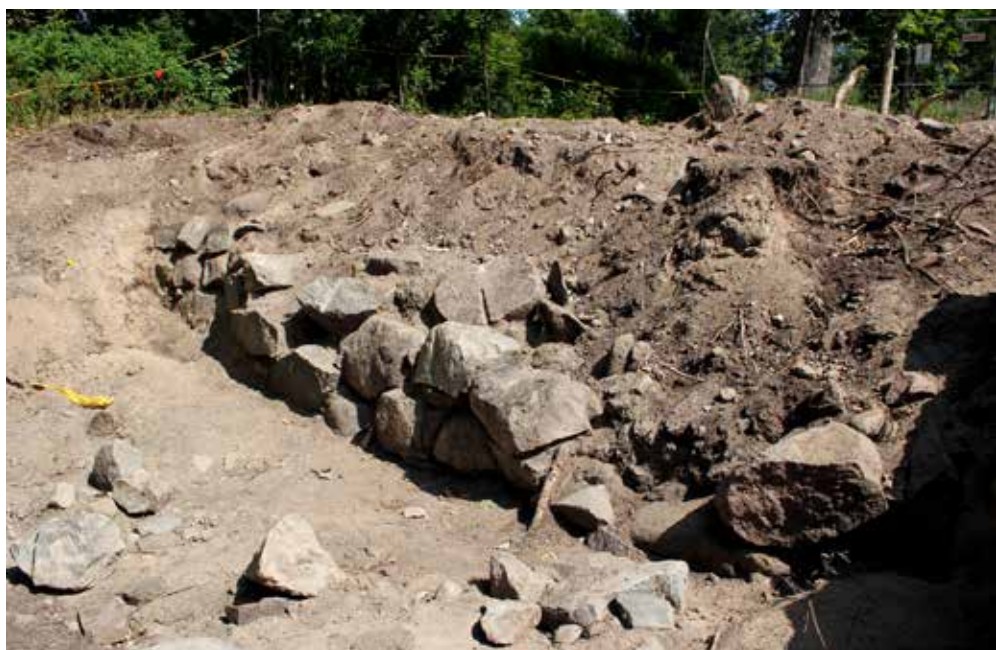
*Kuva 74. Muuri 2, luoteisosa. Muurirakenne esiin otettuna. SW.*
