Villa Rulludd

Porrastilan konservointi

Ruusukamarin ja salin tapettien
konservointi

Rakennusentisöinti- ja kunnossapito Oy

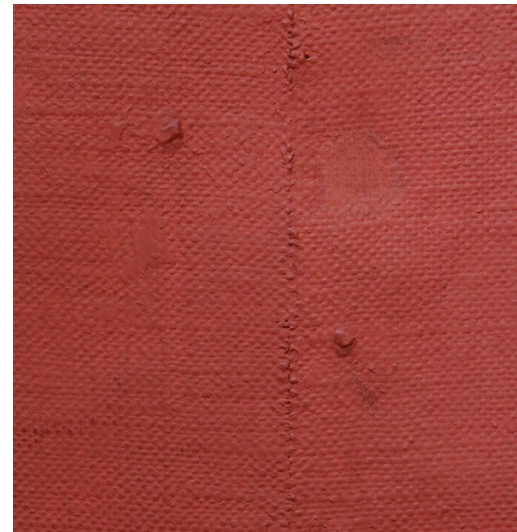
Kuva 14. Naulan kuoppa paikattu japaninpaperilla

Japaninpaperipaikat ovat helposti pintaa vaurioittamatta poistettavissa ja akryyliiimalla kiinnitetyt saumat ovat joustavat, joten paikkaukset eivät jäykistä pahveja nykyiseen kupruilevaan muotoon.

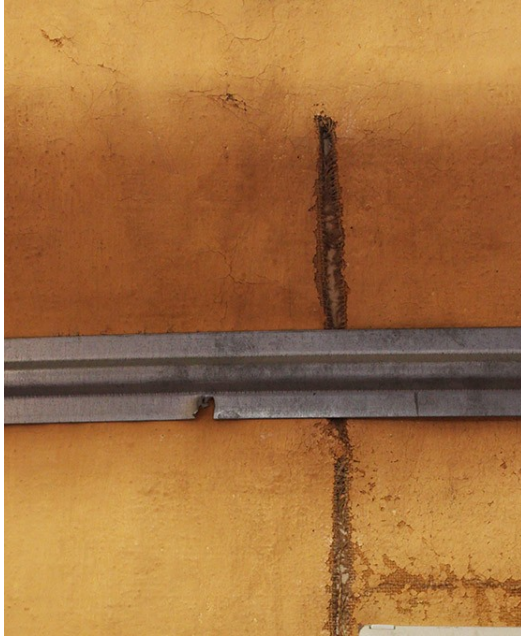
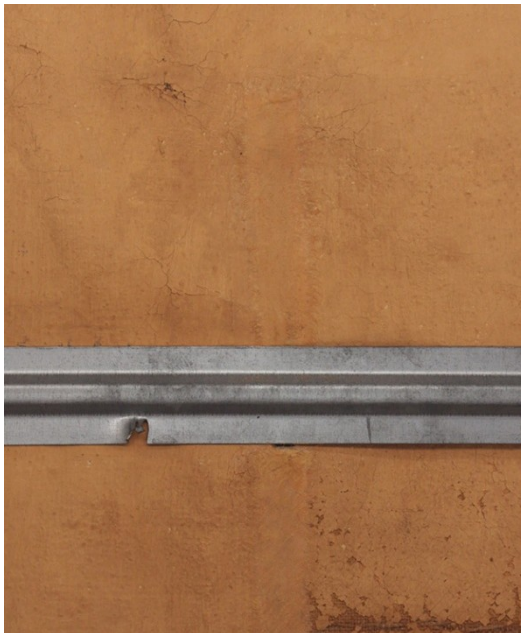
Kuvat 15.-18. Seinäpintojen reikiä ennen ja jälkeen paikkauksen ja retusoinnin.

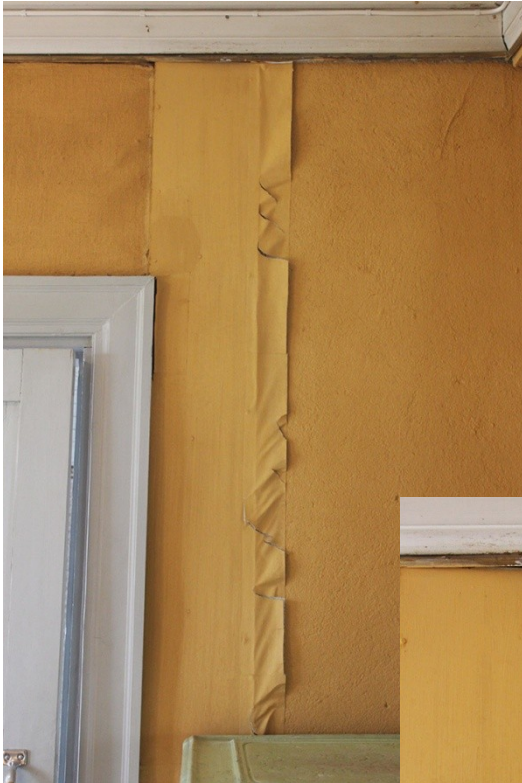
Kuva 22. Ylätasanteen repeillyt
muurinreunus

Portaikon ylätasanteella, ruusukammarissa sekä salissa uunien muurien ja seinäpahvien väliset rajapinnat siistittiin. Saumoissa repeilleet paperit poistettiin ja muurin maalaamattomat reunat retusoiitiin kunkin tilan muurin sävyyn.

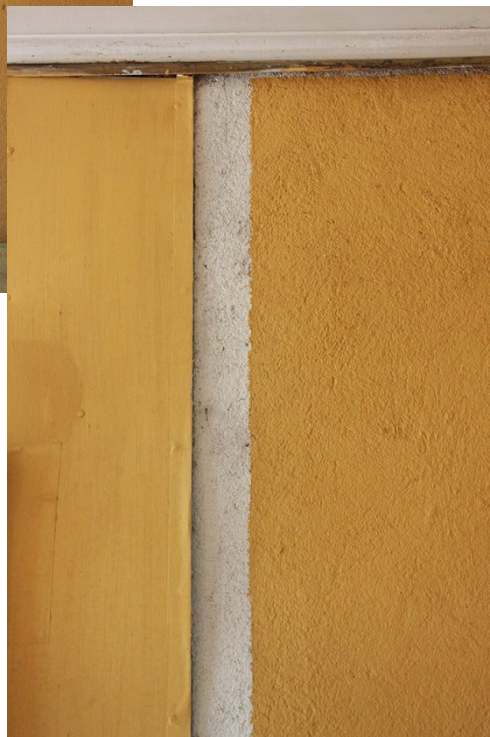
Kuva 23. Saumapaperi poistettu,
kuva ennen retusointia

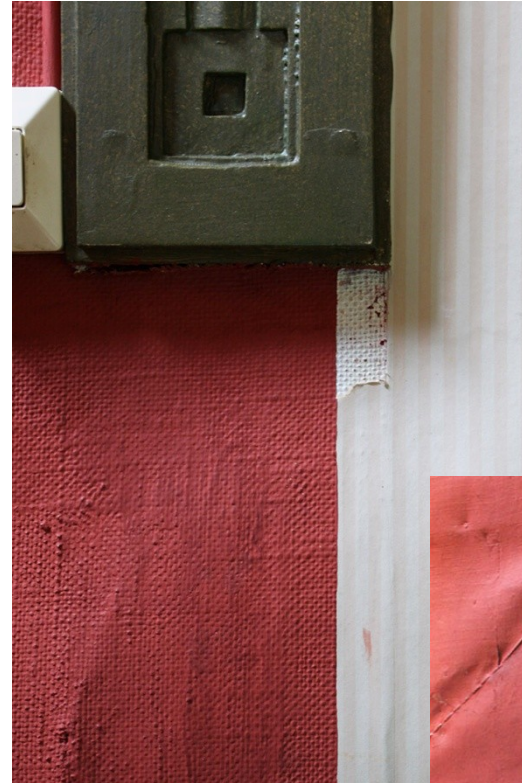
Kuva 24. Tapetin ja maalatun
kankaan raja portaikon alapäässä

Kuva 25. Raja linjattiin puosan
reunan kanssa samaan linjaan

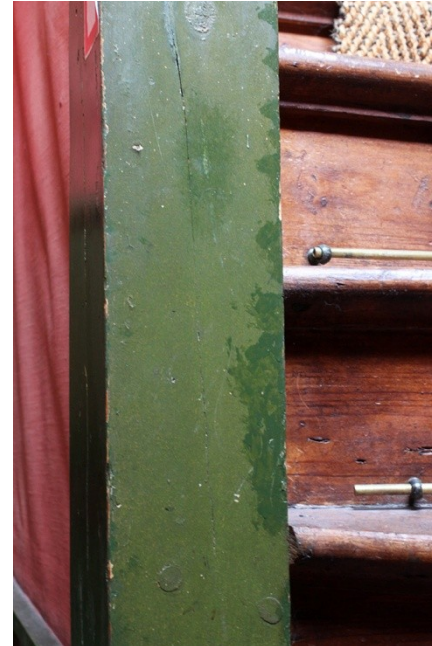
Portaikon ja sohvasyvennyksen puiset kaiteet ja listat ovat vihreäksi maalatut ja niissä on vähintään kahdessa eri vaiheessa tehtyjä retusointeja, joista viimeisimmät erottuivat selkeästi tummempina alueina. Maalipinta on paikoitellen krakeloitunut ja irti puupinnasta.

Kuva 26. Vanhoja retusointeja kaiteen pylväässä

Maalipinnan vaurioita retusointiin niiltä osin kuin ne olivat esteettisesti häiritseviä kolhuja ja lohkeamia tai valkoista pohjustetta oli näkyvissä. Luonnollinen kuluma jätettiin näkyviin.

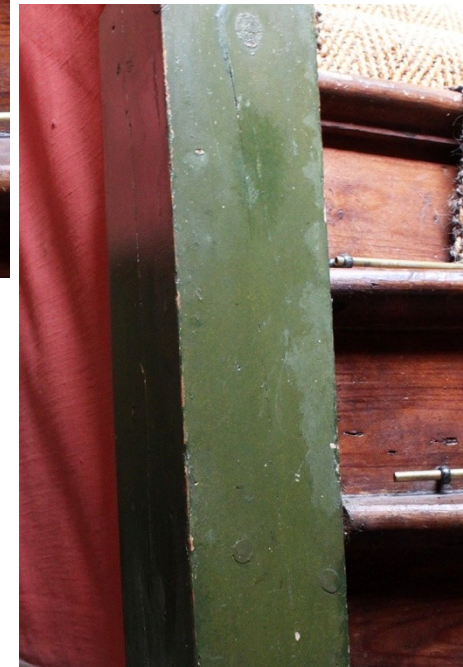
Kuva 27. Vanhoja retusointeja poistettu

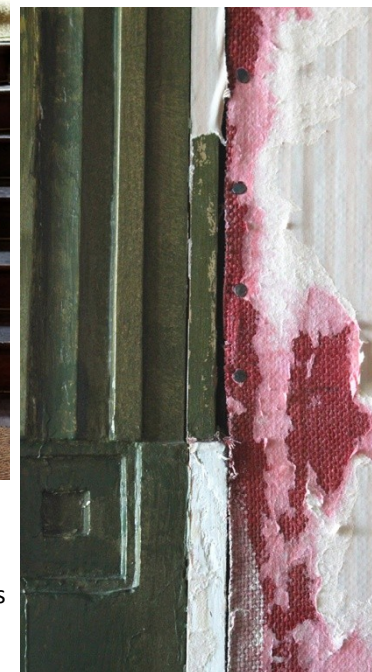
Kuva 32. Tapetin alta tuli esiin myös puuosien osin valkoiseksi maalattu reuna

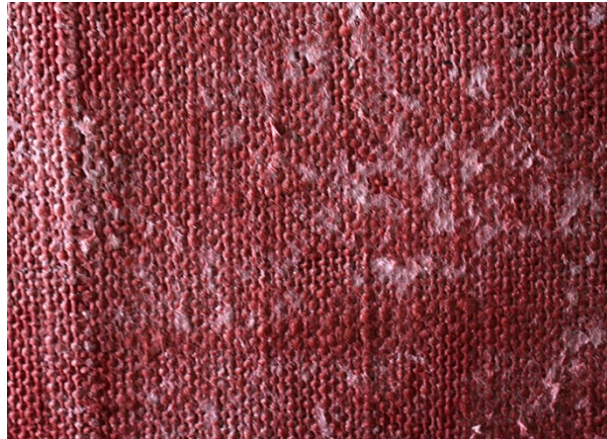
Kuva 34. Paperinukkaa kankaan pinnassa

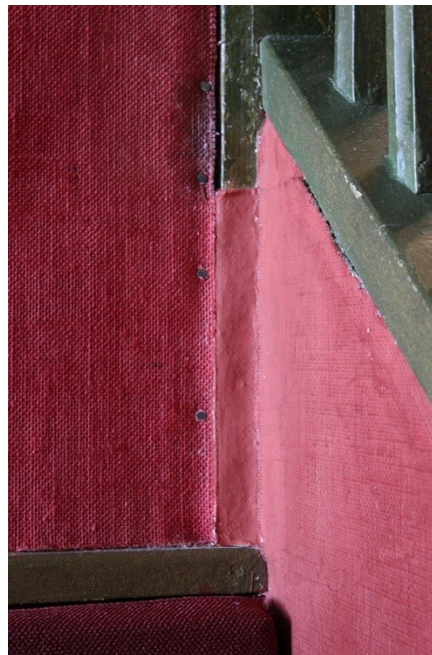
Kuva 35. Valkoiseksi maalattu osa kangasta retusoiitiin punaiseksi värjättyllä japaninpaperilla

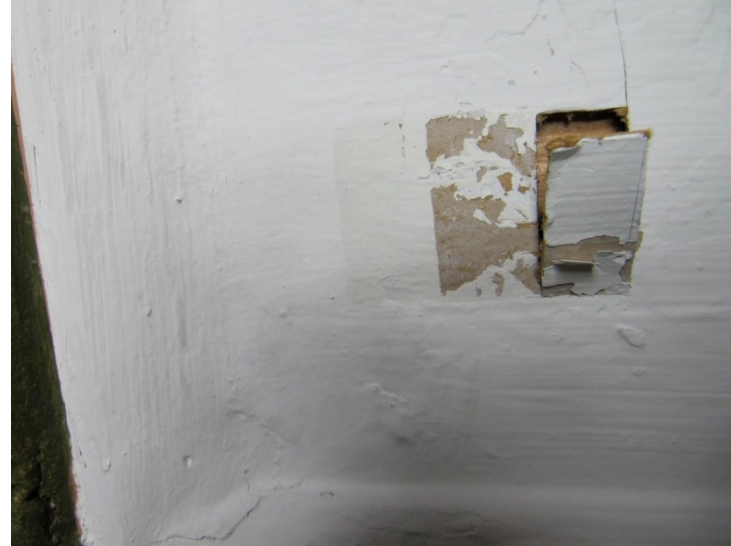
Kuva 37.
Syvennyksen katon
kerrokset

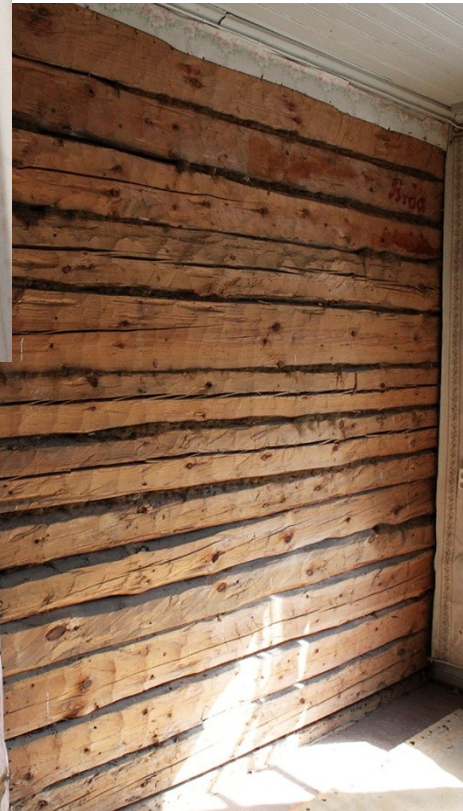
Seinäpahvien paikoitellen heikko kiinnitys ja mahdolliset rakenteiden liikkeet ovat aiheuttaneet pahvien ja tapettien vaurioitumista ja kupruilua. Itä- ja eteläseinien kulmassa pahvi on irti seinästä ja itseseinän alareunaan on muodostunut voimakas ruttu. Pahvissa oli oven oikeasta yläkulmasta katon rajaan asti kulkeva repeämä ja tapetissa paikoitellen pienempiä vaurioita, kuten repeämiä ja kulumia. Tapetti oli paikoitellen hyvin heikosti kiinni pahvissa, erityisesti reuna-alueilla.

Kuva 43. Pinkopahvi pois seinältä. Yläreunassa ja ovenpielessä näkyvissä pahvin reunasuikaleet

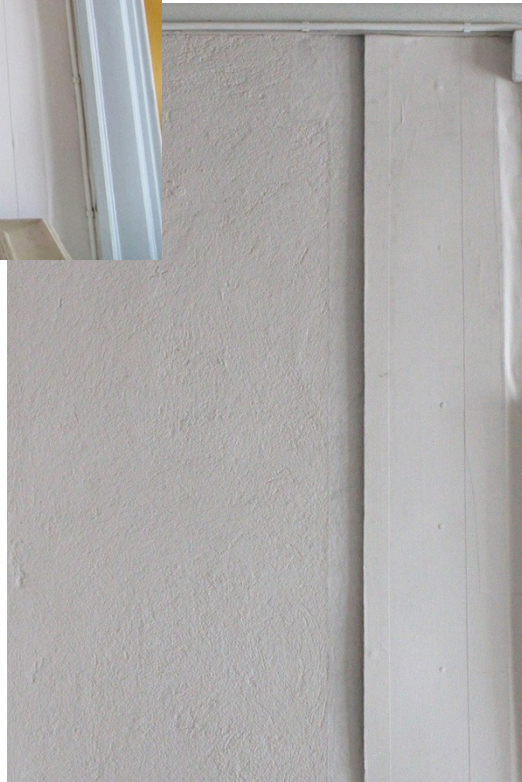
Kuva 52. Suoristettu pahvi ja konservoitu seinäpinta

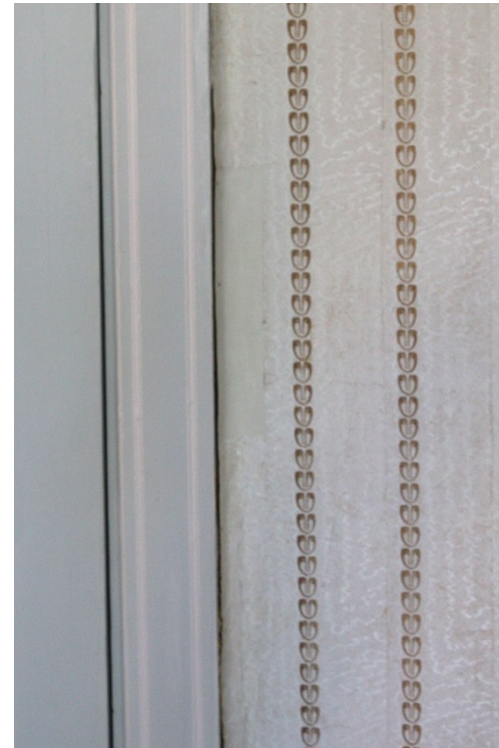
Kuva 57. Repeillyttä reunaa ja vanha paikkauspaperi ovilistan reunassa

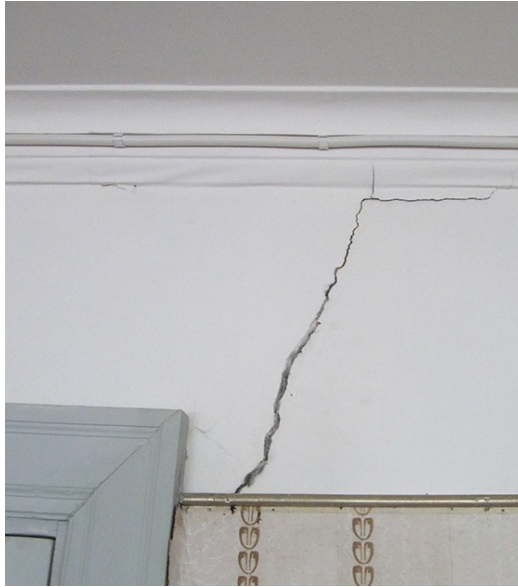
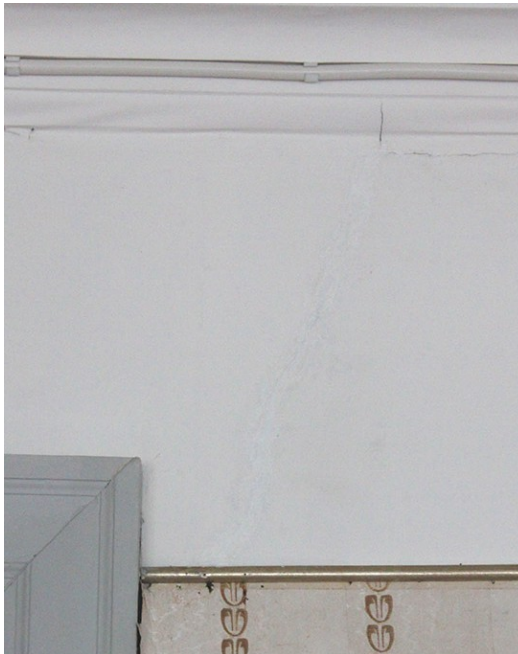
Kuvat 63. ja 64. Repeämä pahvissa ennen ja jälkeen paikkauksen

Repeämät pahvissa paikattiin ja silmiinpistävimmät kosteusvauriot ja kulumat häivytettiin retusoimalla pastellikynillä niin, että seinän yleisilmeestä saatiin siisti. Alalaidan repeämät paikattiin liisteröimällä repsottavat kohdat kiinni pahviin.

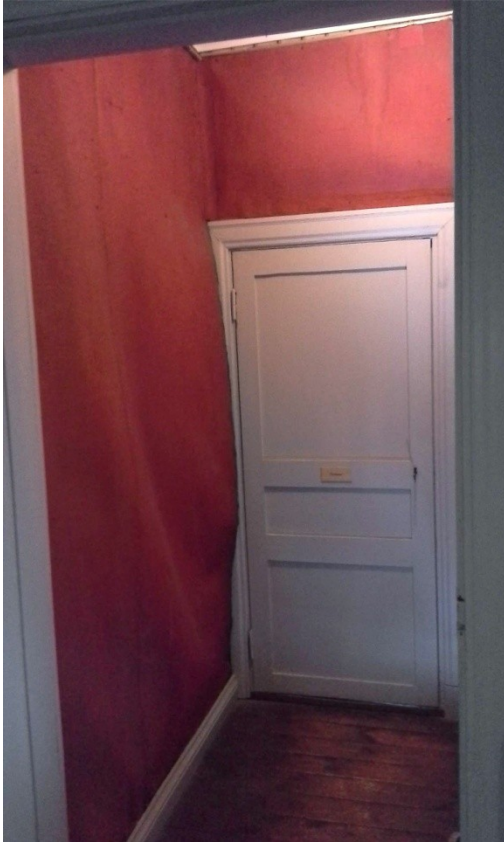
Piianportaan ylätasanteella oli piian kamarin oven vierellä irti repsottava pinkopahvi ja kangastapetti. Irronnut pahvi kankaiseen kiinnitettiin puulistalla. Kangastapetin pinnalta puhdistettiin pehmeällä siveltimellä irtopöly uuden listan alueelta. Lista kiinnitettiin pienillä nauloilla seinän hirsipintaan vahingoittamatta tapettia niin, että nailat eivät tehneet reikää tapettiin. Lista maalattiin Into-kalustemaalilla sävyllä NCS S 3060-Y90R.

Kuva 69. Irronnut pahvi ja kangas

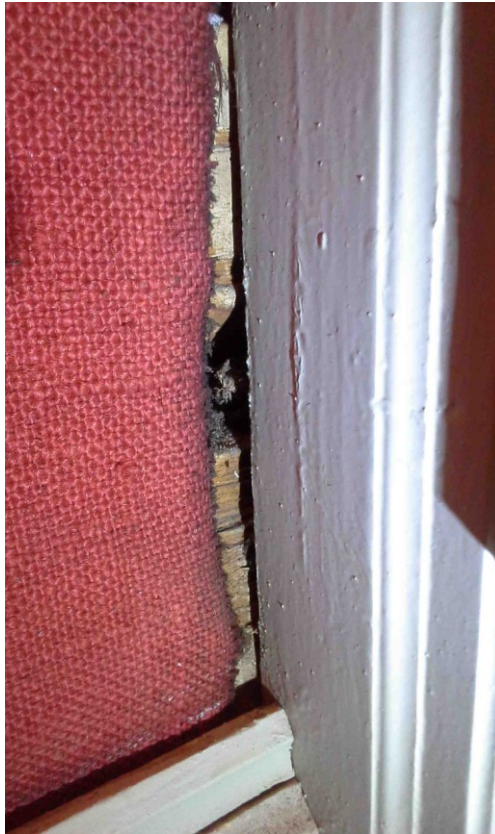
Kuva 70. Lista kiinnitettiin hirsipintaan
