TAMMINIEMI

Restaurointiraportti Päärakennus

Kati Salonen ja Mona Schalin Arkkitehdit Oy
28.1.2012

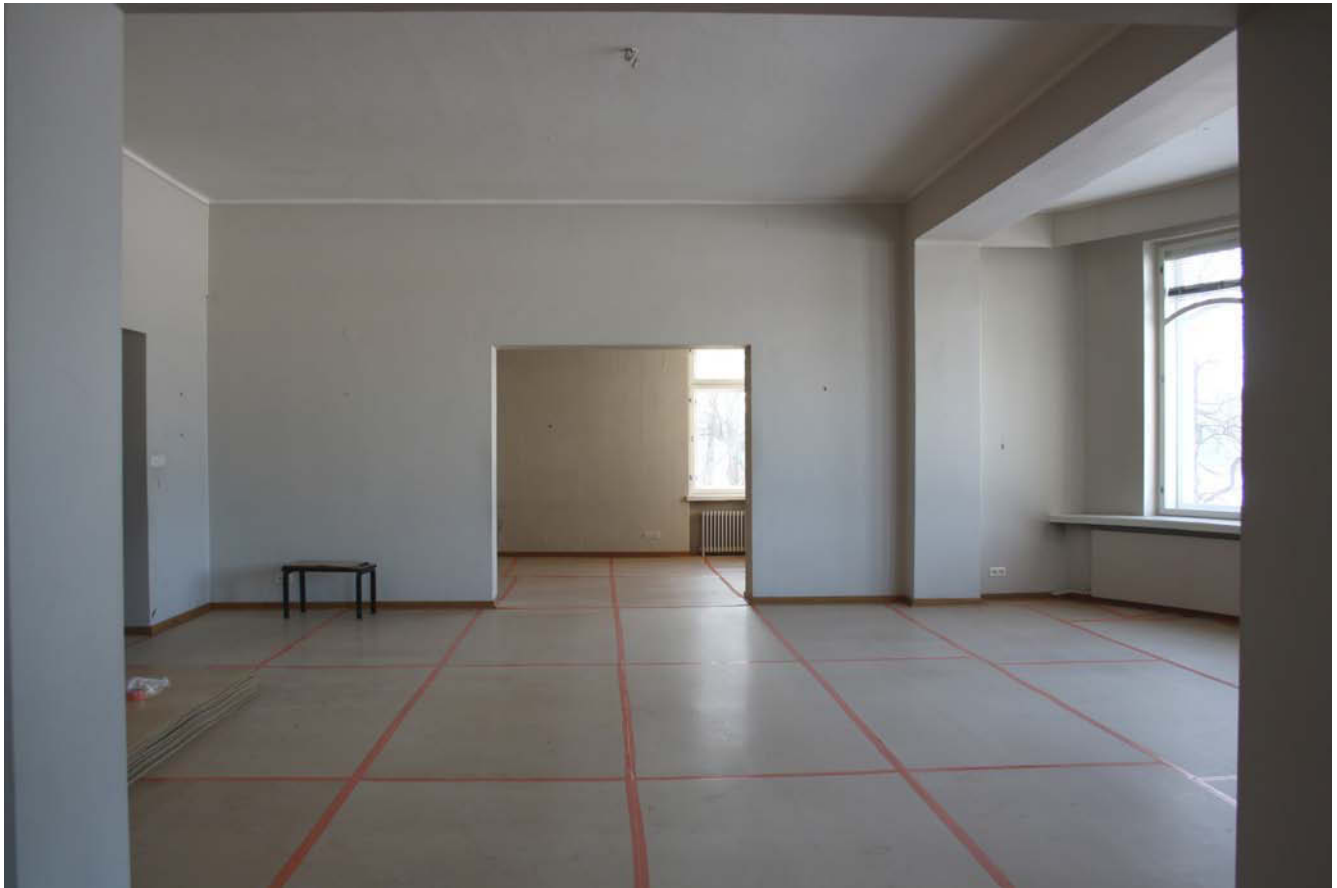
103 Olohuone, 1. kerros. Huone on tyhjennetty pintojen konservointia varten vuonna 2009. MS

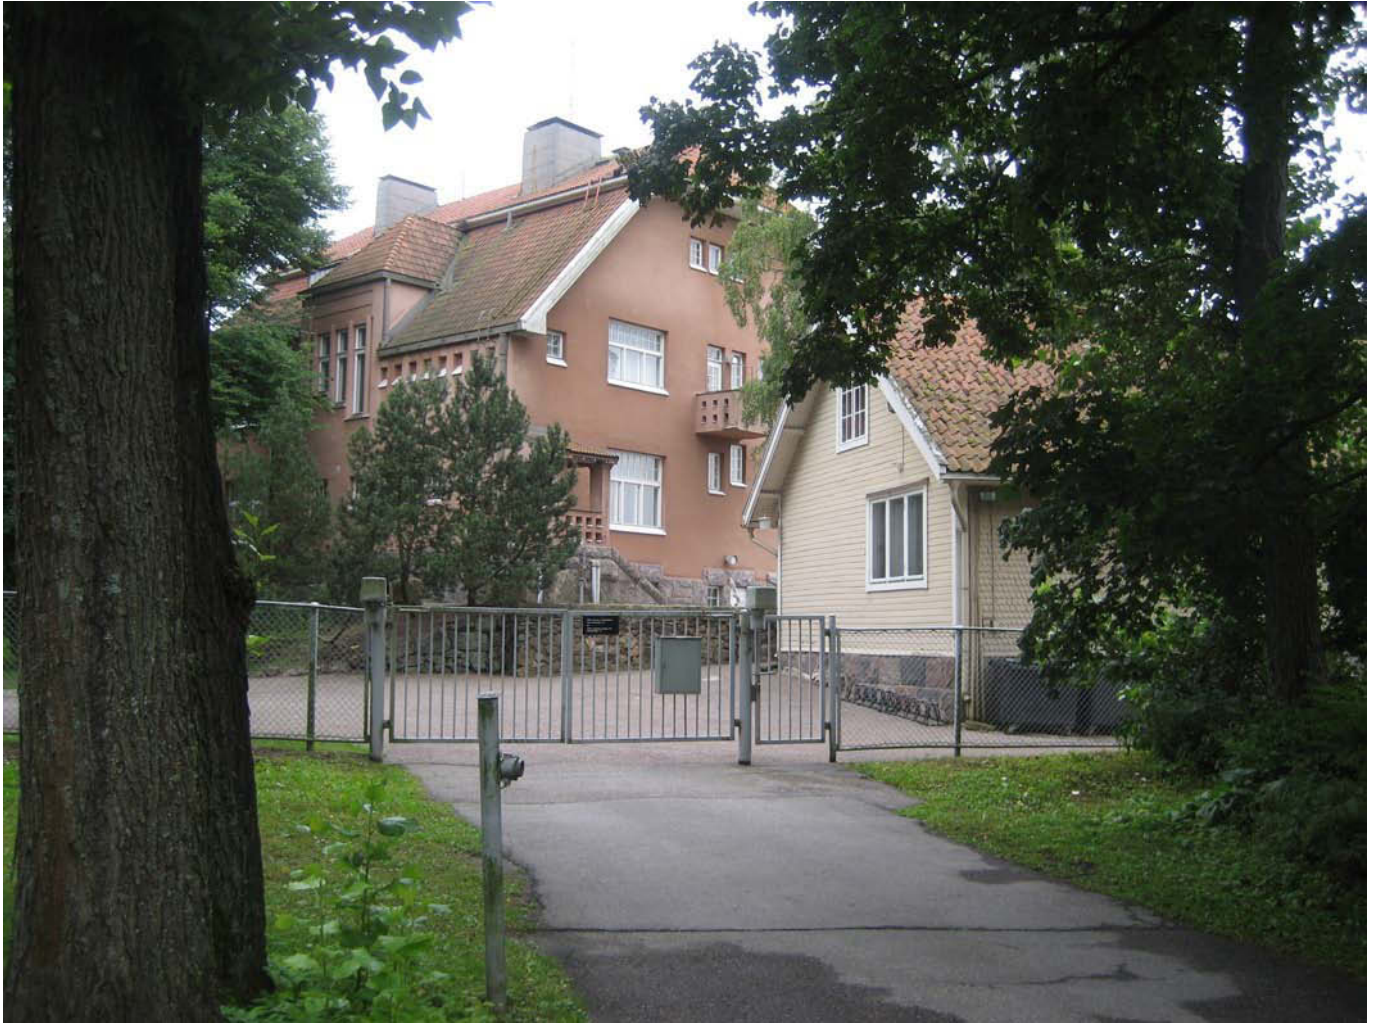
Näkymä pohjoisesta, edessä huoltoajoportti. MS 2009

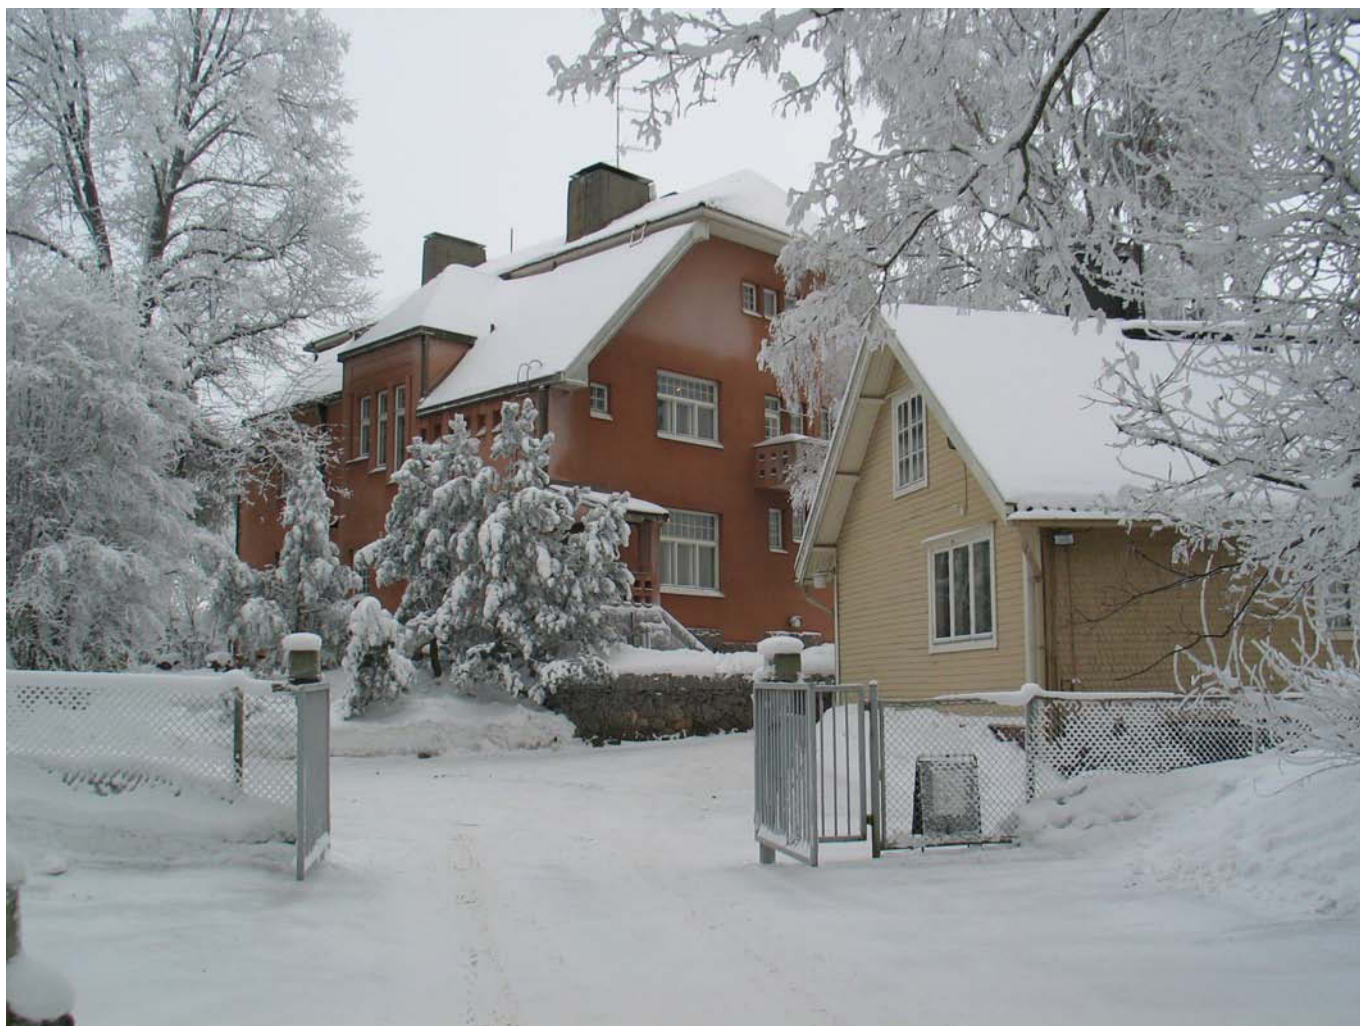
.Sama näkymä talvella 2010. MS

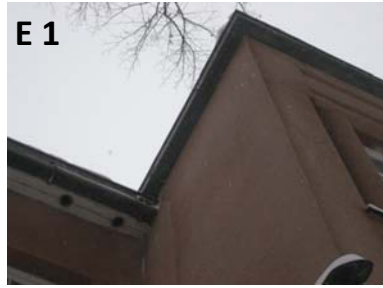
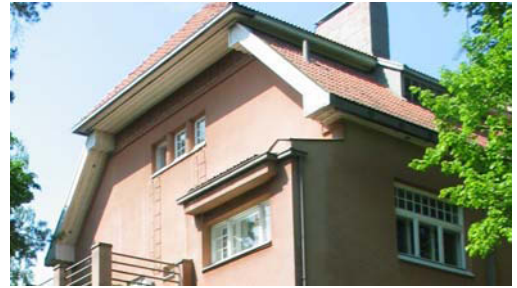
F - JUGEND KORISTEINEN SYÖKSYTORVEN SUPPILO

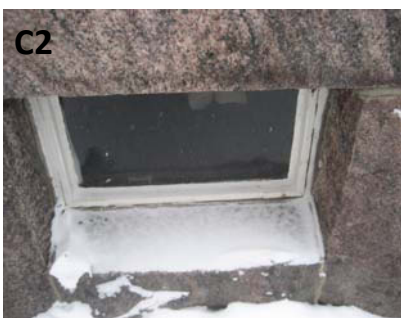
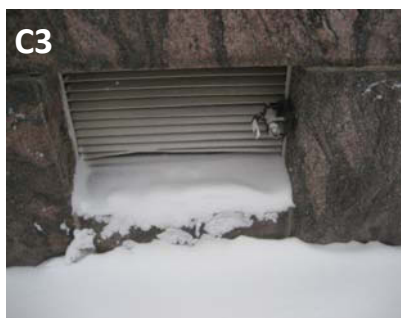
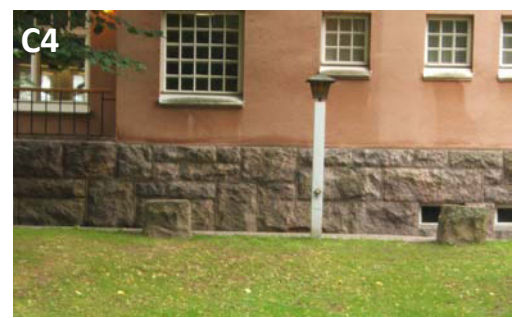
C - KELLARIN IKKUNAT JA IV- RITILÄ

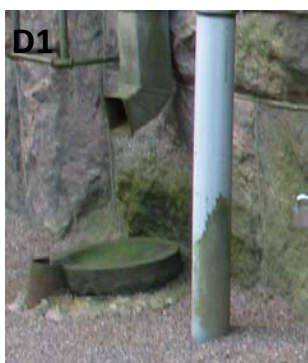
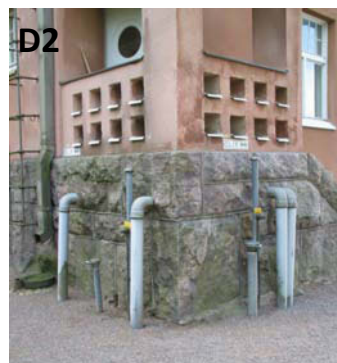
D - KIVINEN LOISKEKUPPI

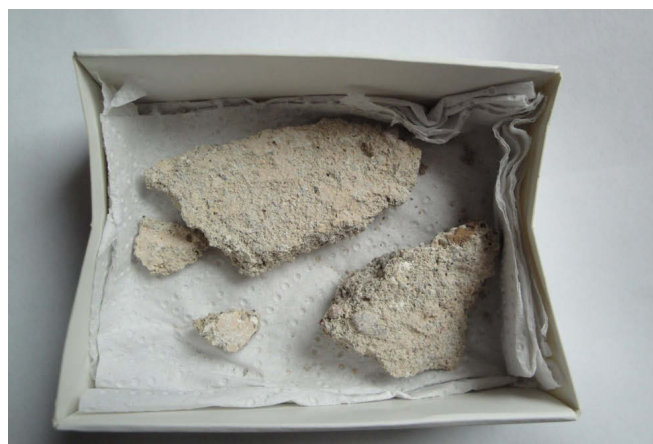
Tamminiemen rappaus- ja maalinäyte, mahdollisesti vuoden 1904 materiaalia. Museovirasto. Kuva Tiina Sonninen 2010.

Rakennuksen julkisivulta otetusta rappaus- ja maalinäytteestä tehtiin kaksi erillistä mikroskooppinäytettä. Näytteet otettiin pinnassa säilyneestä vaaleasta lähes rappauksen sävyisestä maalipinnasta.

Maalista tehtiin liuottamalla näyte, joka kuvattiin 10x ja 40x suurennoksella valomikroskoopilla. Kuvissa erottui suurikokoisia keltaisia ja punaisia partikkeleita. Partikkeleiden koko ja muoto viittaisivat luonnon mineraalipigmentteihin, kuten okra ja punamulta kuva 3. Kyseessä oli kuitenkin rautapigmentit. Lisäksi näytteessä oli mustaa, jossa oli luumustalle tyypillinen rakenne

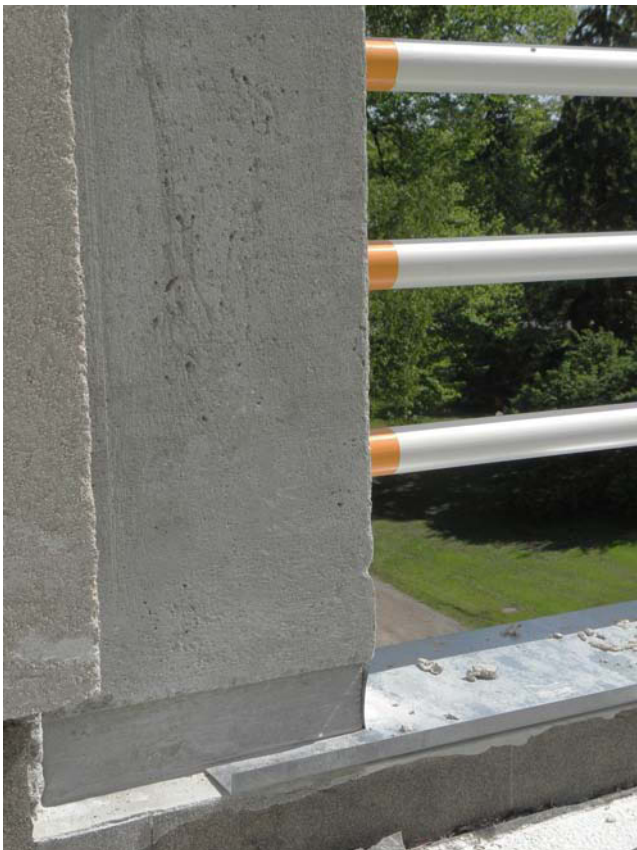
Pilarin jalusta. MaS 1.6.2011

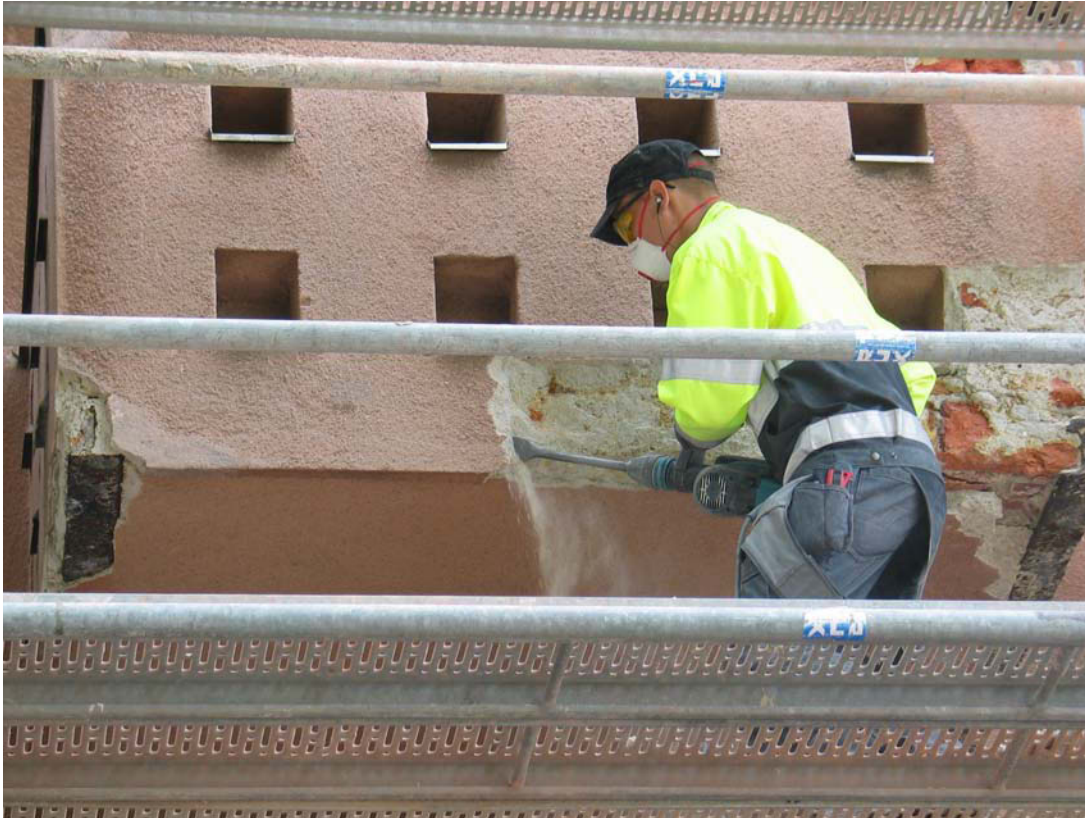
Parvekkeen purku. MS 9.6.2010

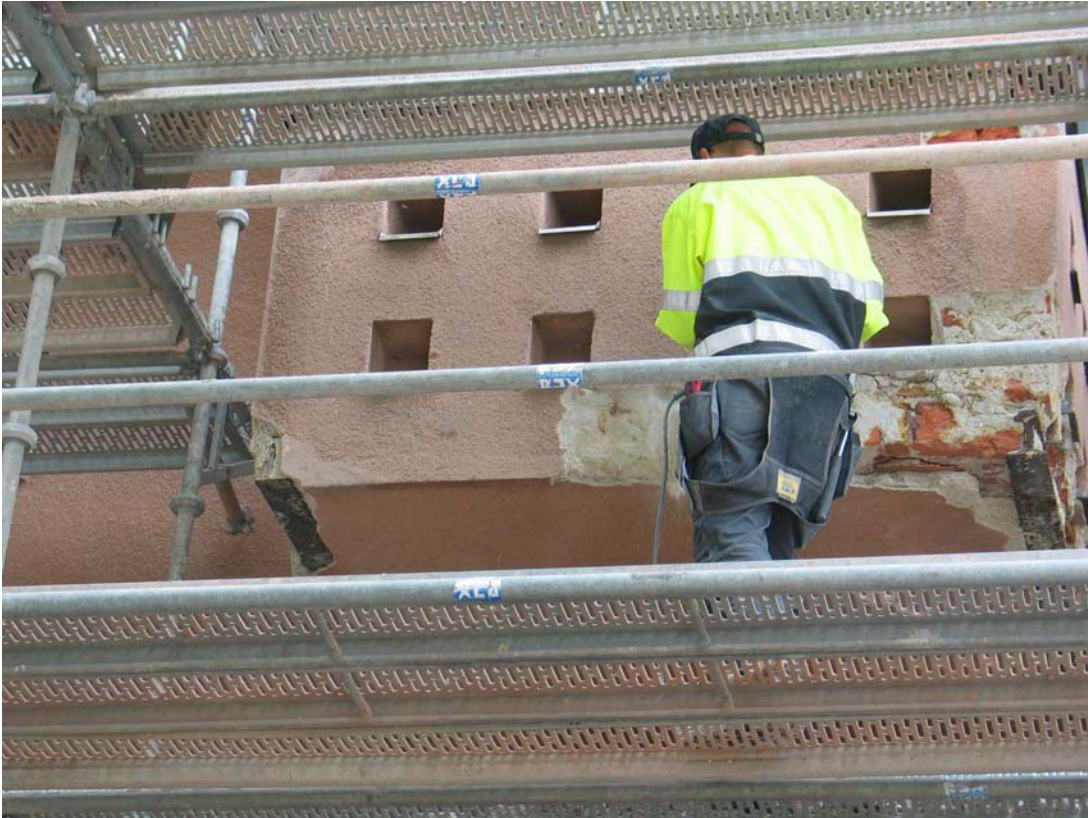
Purkutyö. MS 9.6.2010

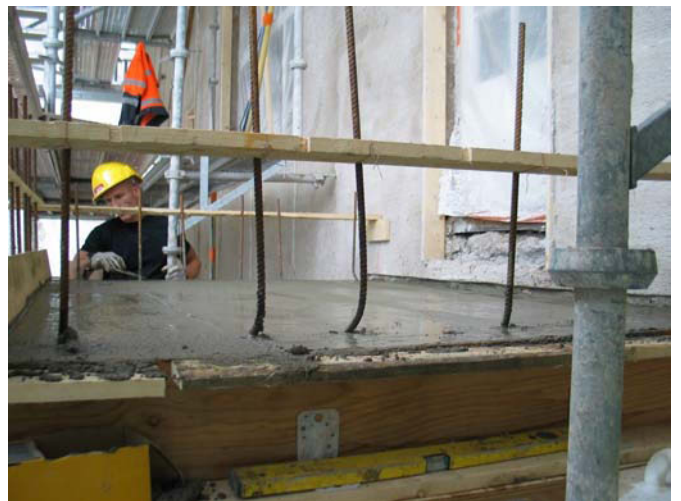
Parvekelaatan valutyö. MS 18.8.2010

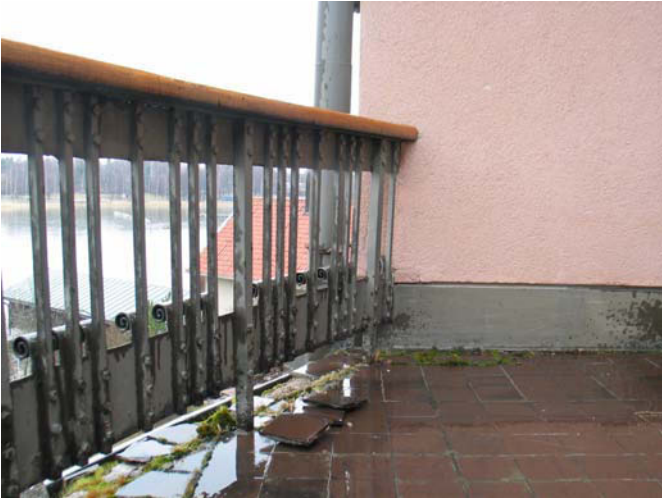
Tilanne ennen korjausta.

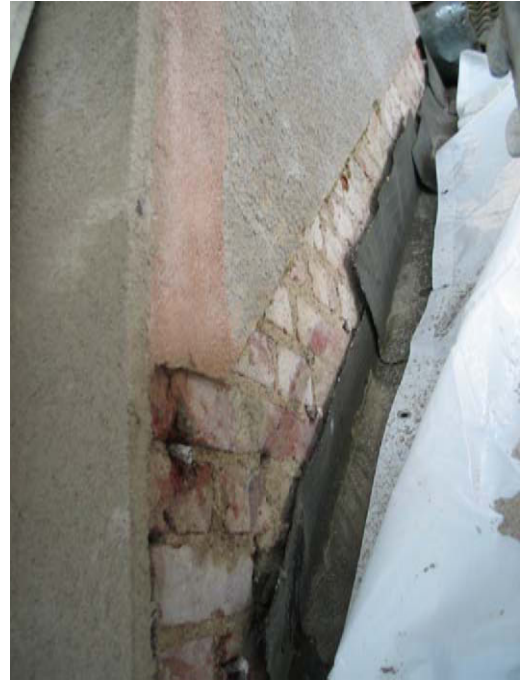
Vanha alushuopa nostettuna muurin pintaa vasten. MS 18.8.2010

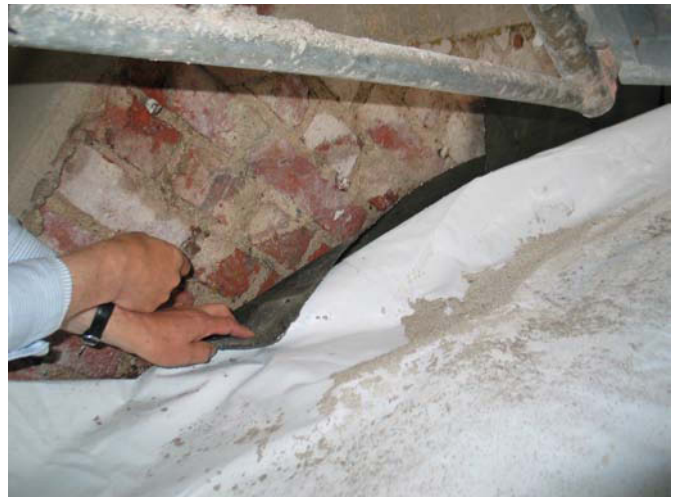
Vanha alushuopa nostettuna muurin pintaa vasten. MS 18.8.2010

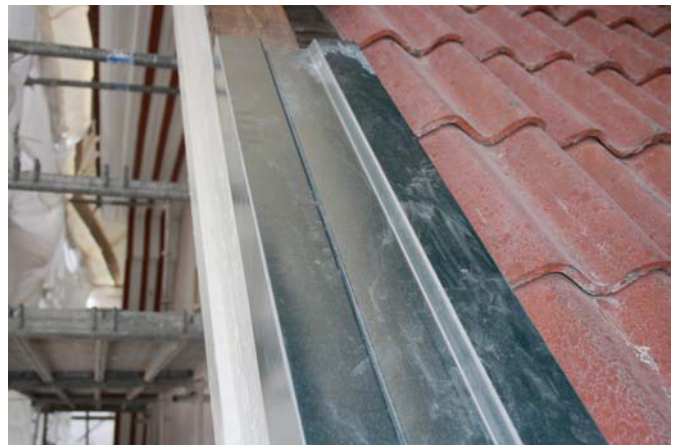
Luoteispäädyn tuulilaudan suojapellin mallikatselmus. MS 26.10.2010

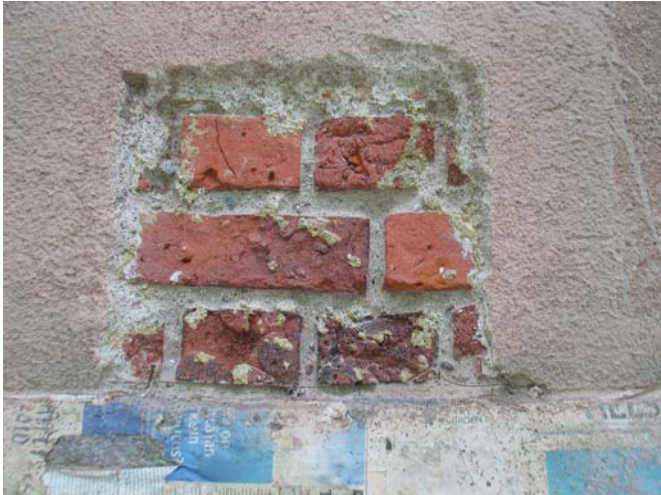
Rappauksen koepoisto. MS 9.6.2010

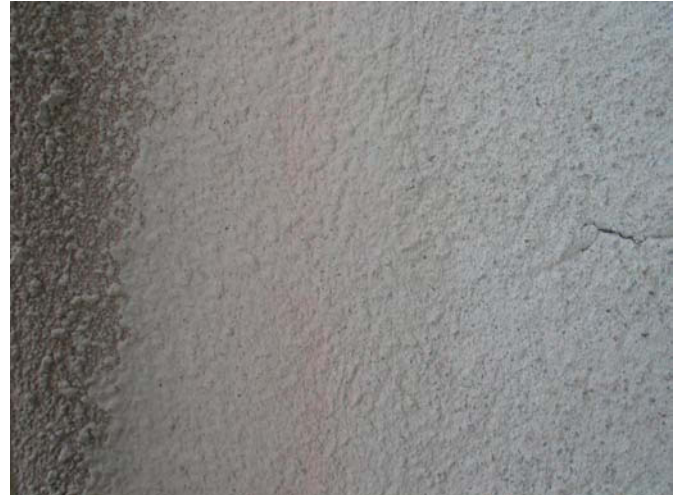
Rappauksen puhalluskoe. MS 9.6.2010

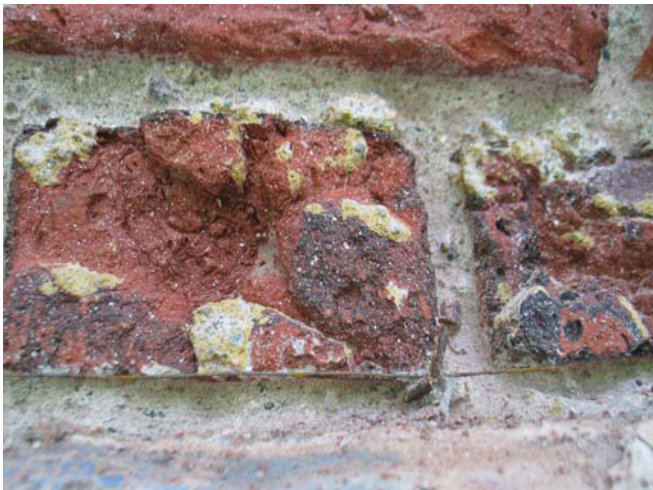
Rappauksen koepoisto. MS 9.6.2010

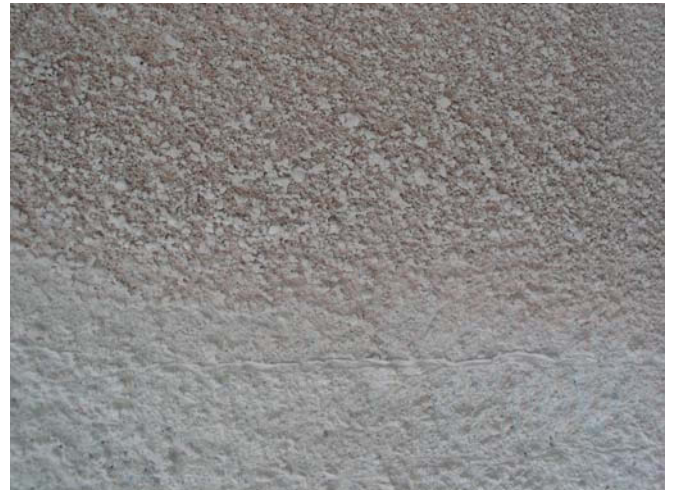
Rappauksen puhalluskoe. MS 9.6.2010

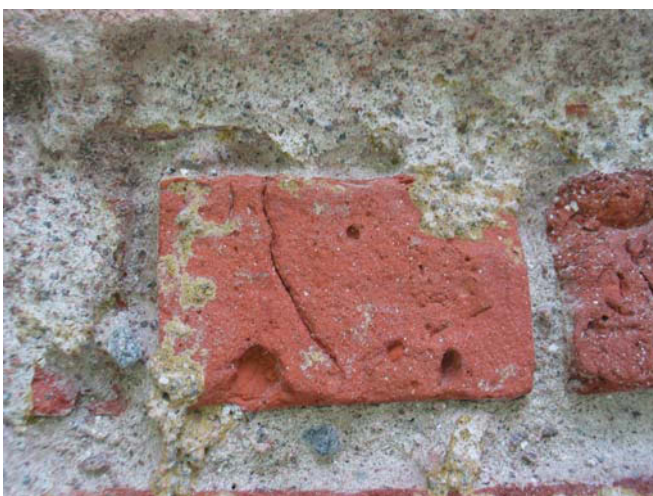
Rappauksen koepoisto. MS 9.6.2010

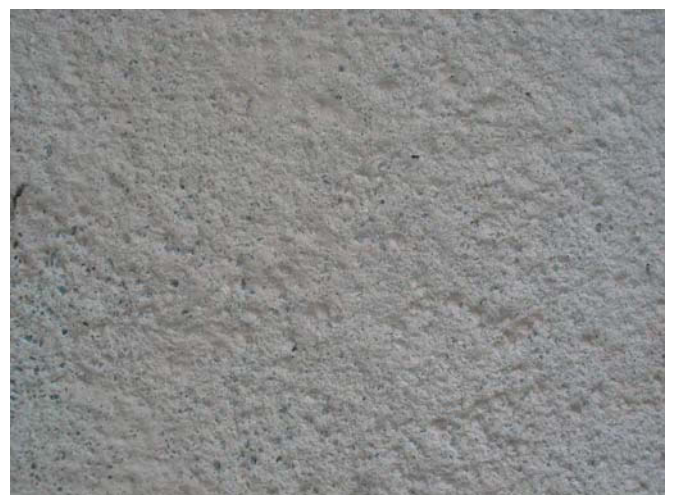
Rappauksen puhalluskoe. MS 9.6.2010

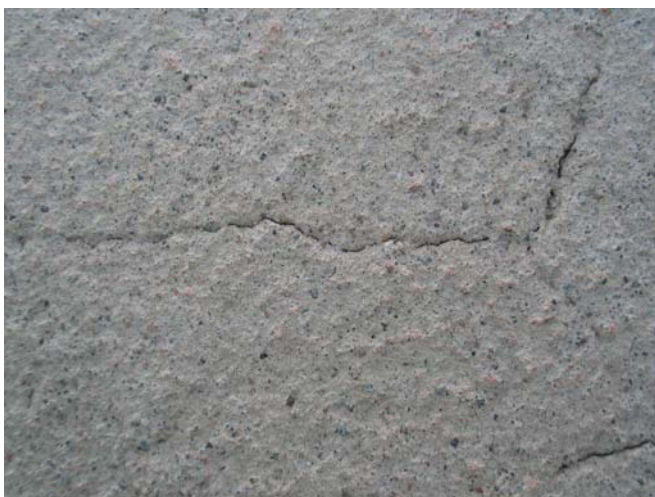
Rappauksen puhallusmalli. MS 6.7..2010

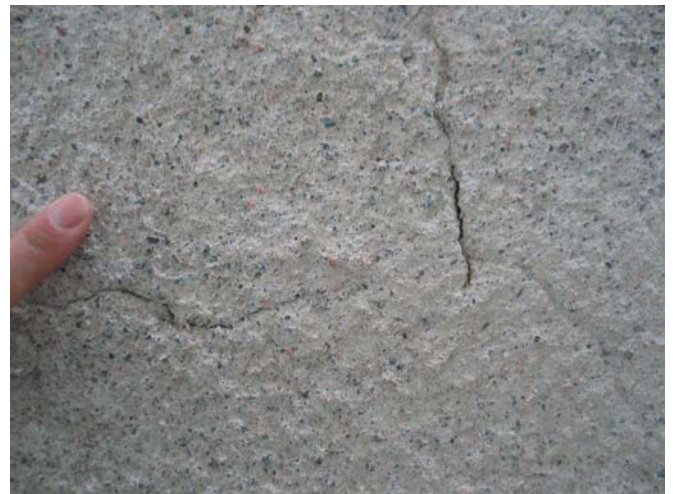
Rappauksen puhallusmalli. MS 6.7..2010

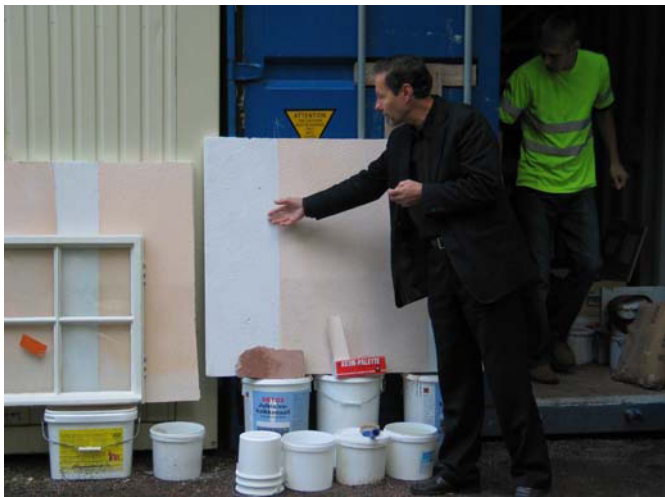
Kalkkimaan värimallikatselmus. Pentti Pietarila esittelee eri pigmenttiseosten vaikutusta. MS 26.8.2010

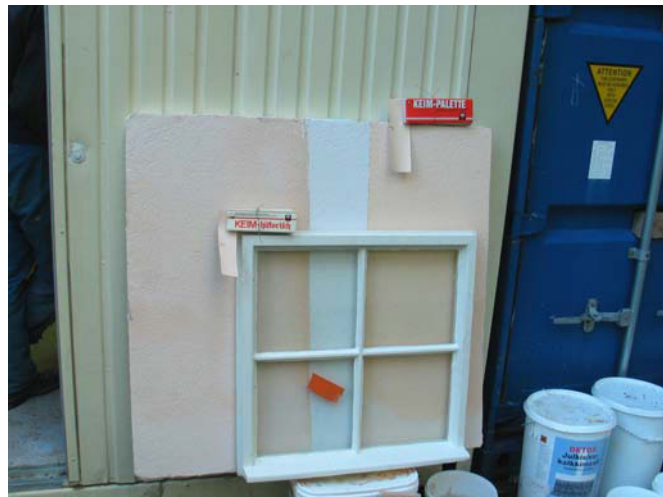
Kalkkimaan värimallikatselmus, edessä pellavaöljymaalilla maalattu malli-ikkuna . MS 26.8.2010

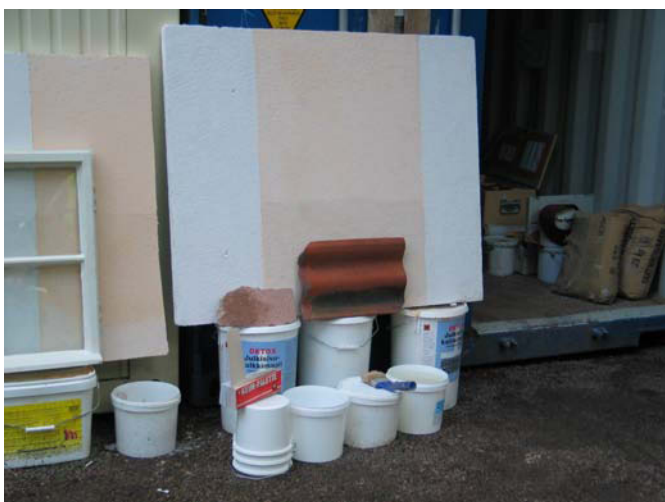
Kalkkimaan värimallikatselmus. Kattotiilen sävy on otettava huomioon. Vasemmalla julkisivusta purettu pala 1970-luvun läpivärjättyä Terrasit-laastia. MS 26.8.2010

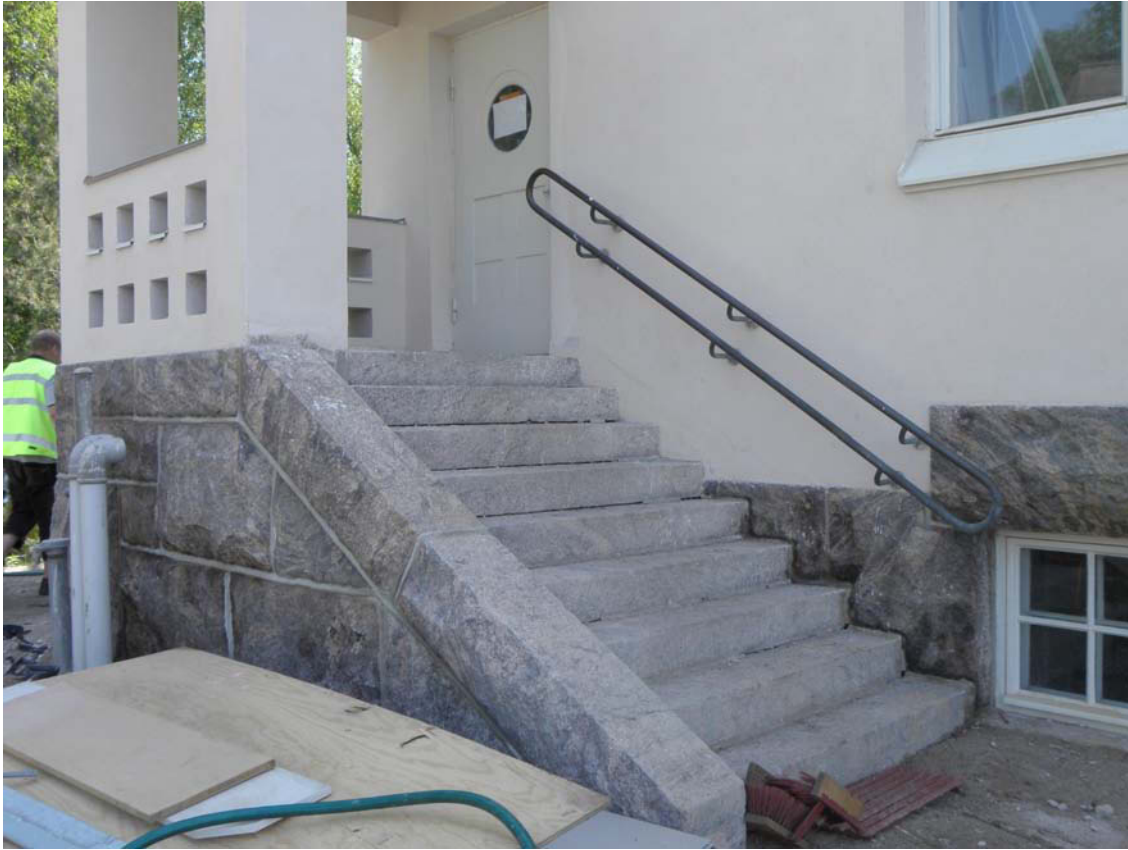
Vanhempi käsijohde on vielä jäljellä. MS 1.6.2011

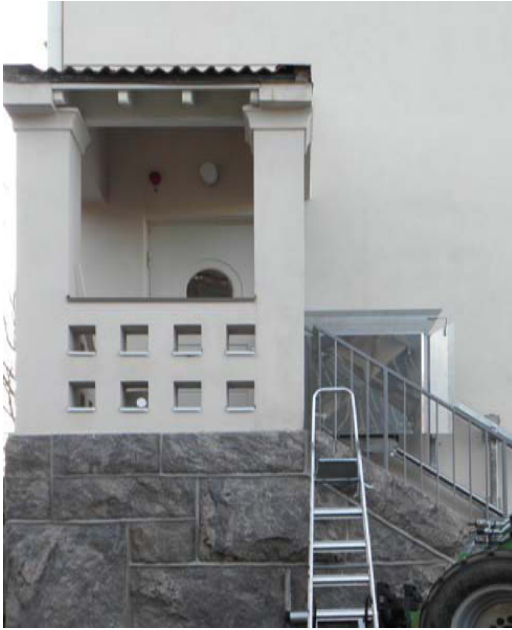
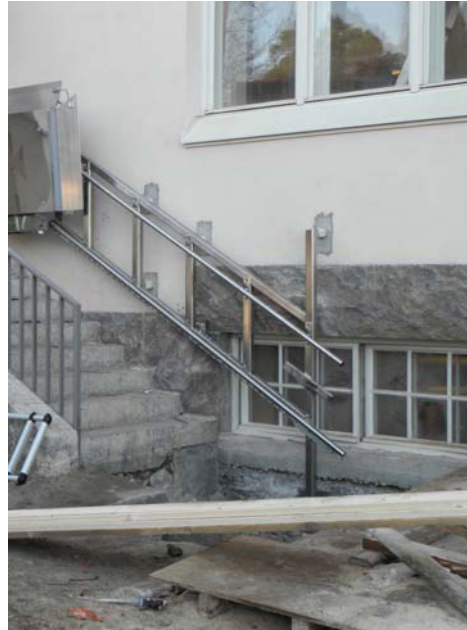
Nostimen putkirungon kiinnitys ulkoseinään, ennen viimeistelyä. MS
9.11.2011

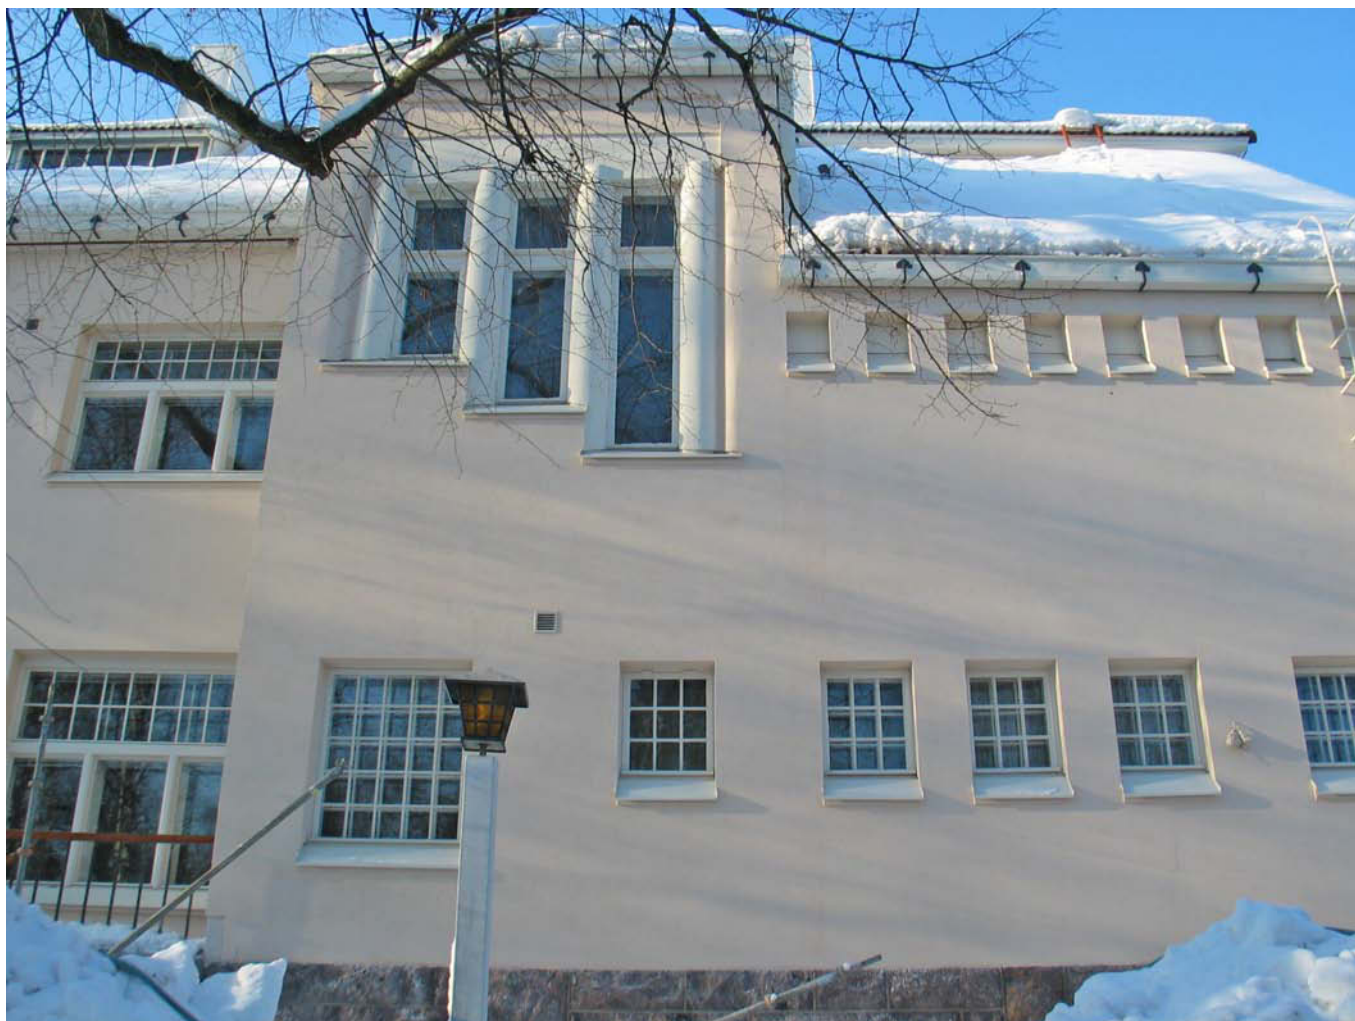
Julkisivu koilliseen. MS 23.2.2011

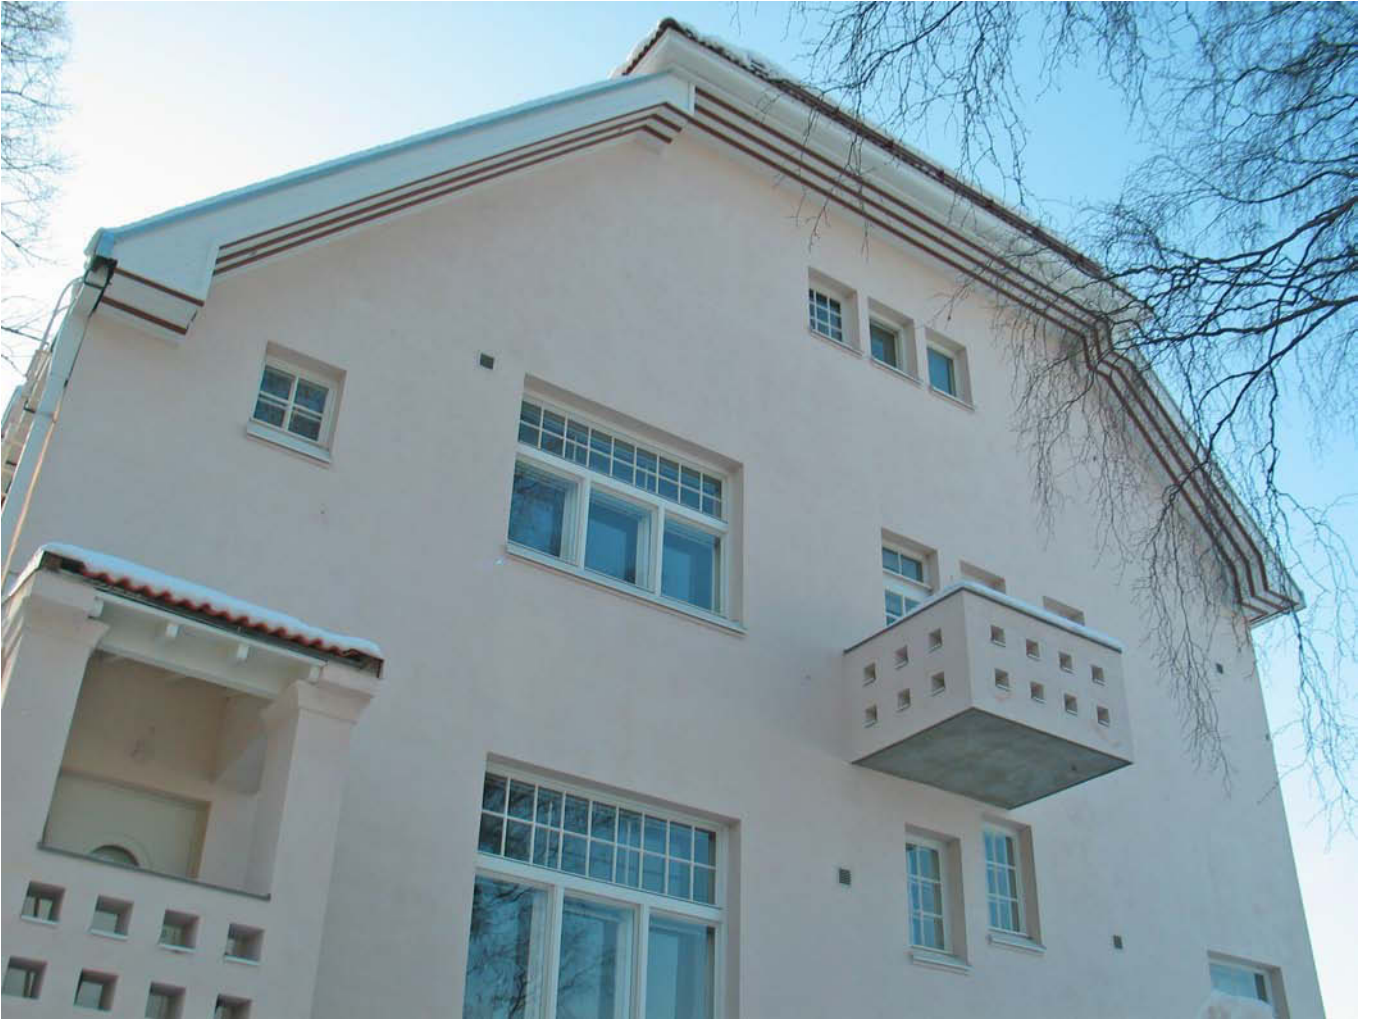
Pääty luoteeseen. Oikealla uudestaan rakennettu parveke. MS 23.2.2011

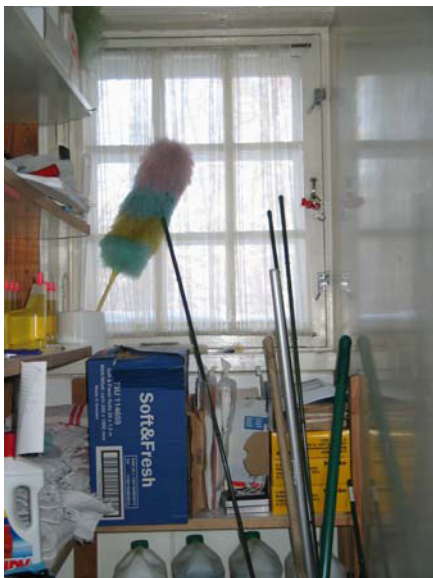
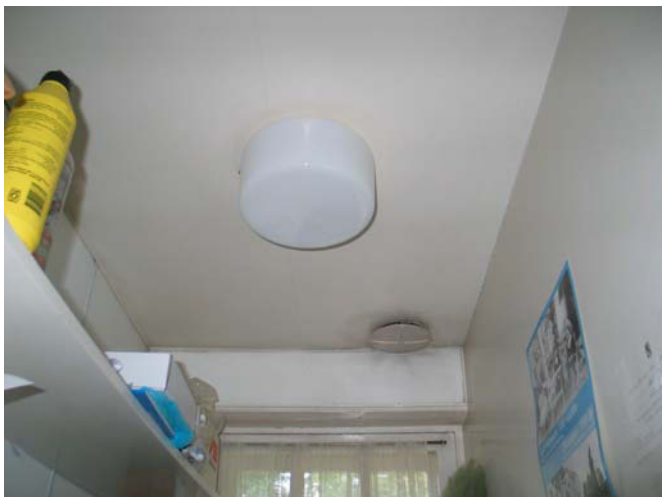
11 1 Kuivaruokakomero. MS 2009

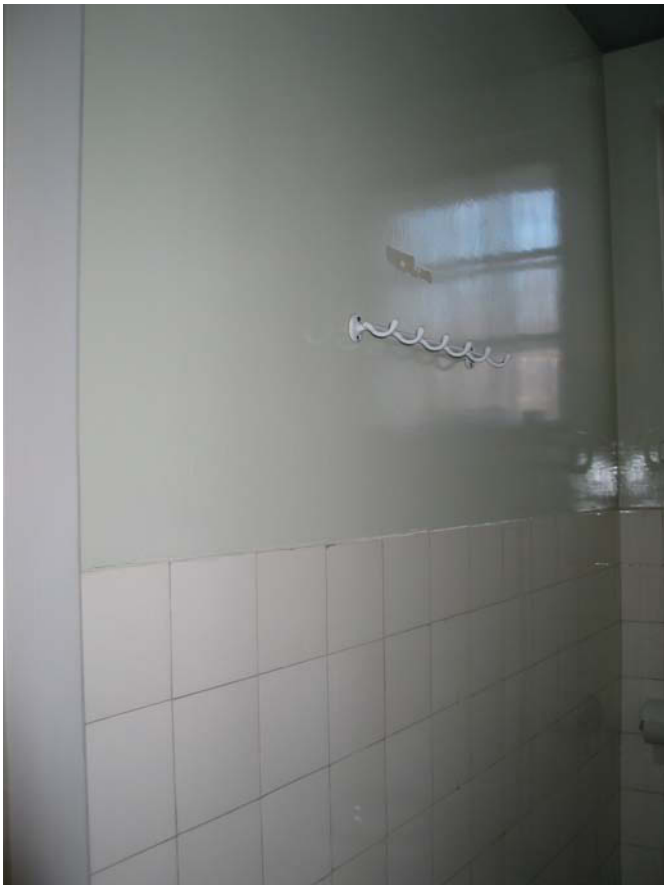
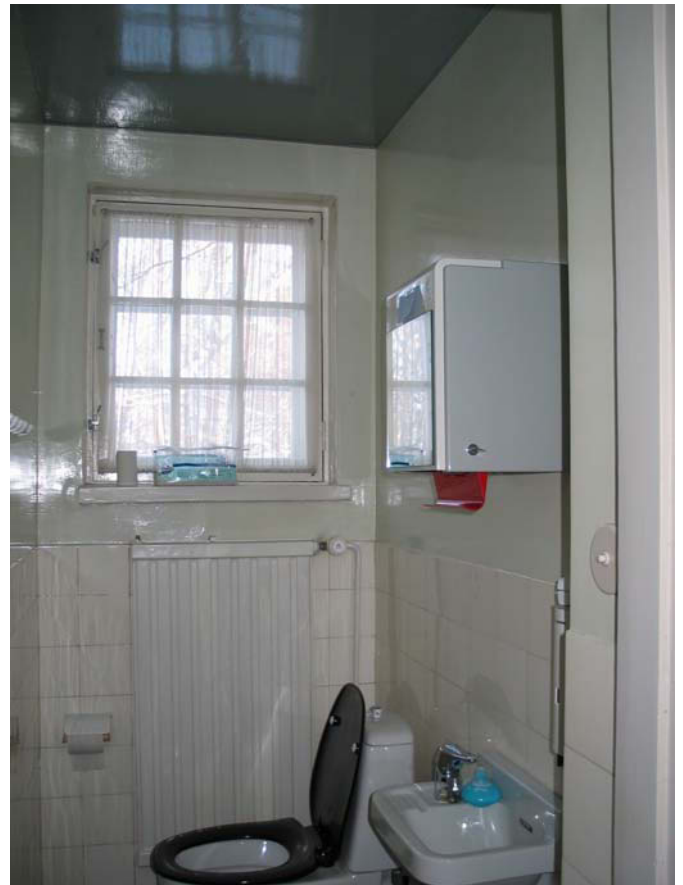
112 WC. MS 2009

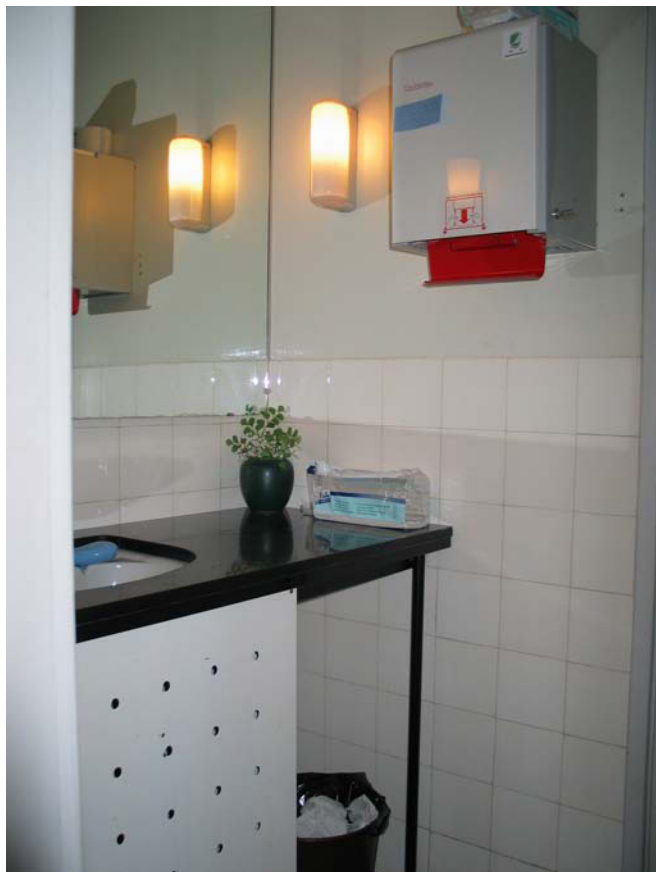
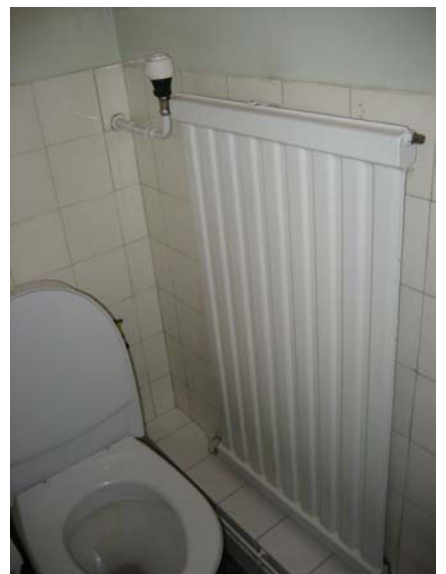
113 WC. MS 2009

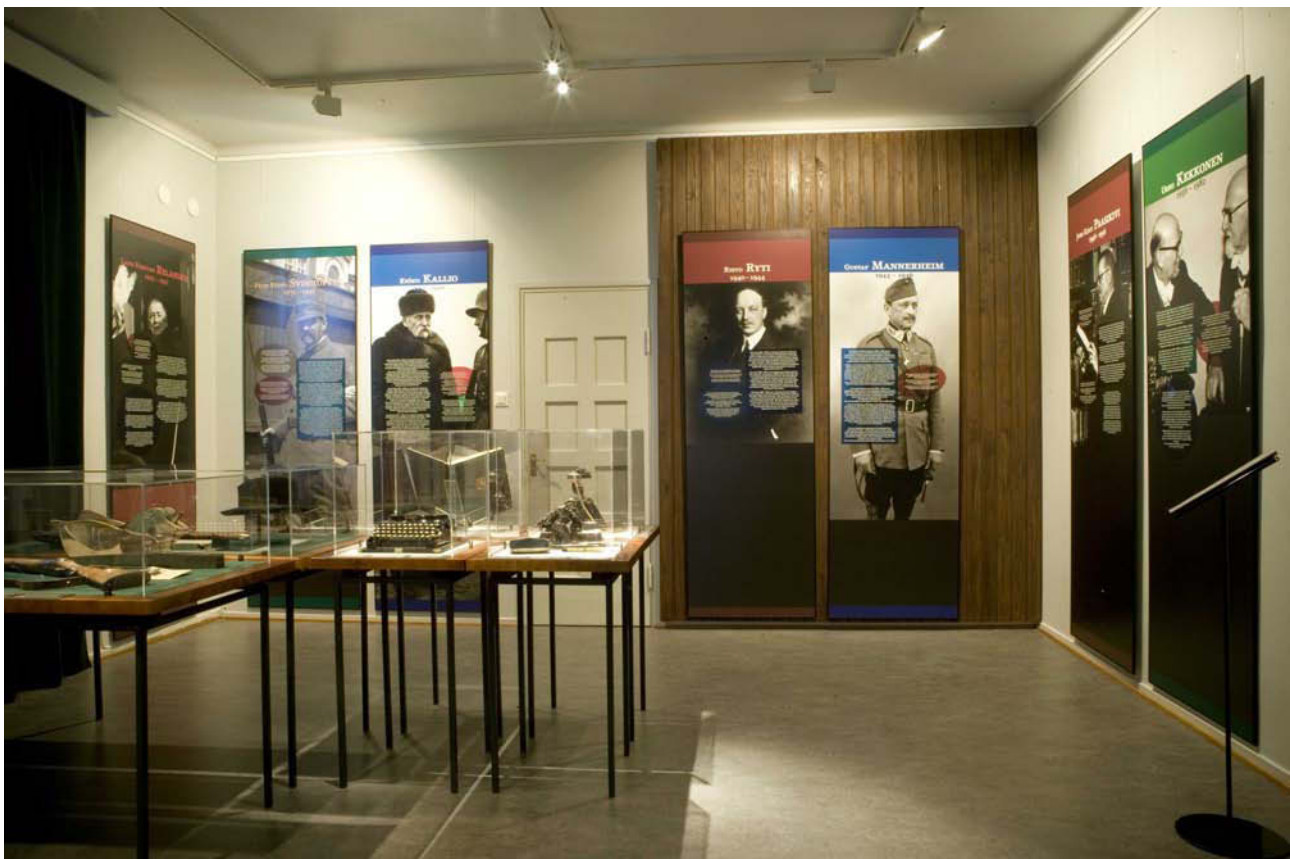
Entinen vierashuone (207) on museon näyttelytila. Saara Salmi 2008, MV

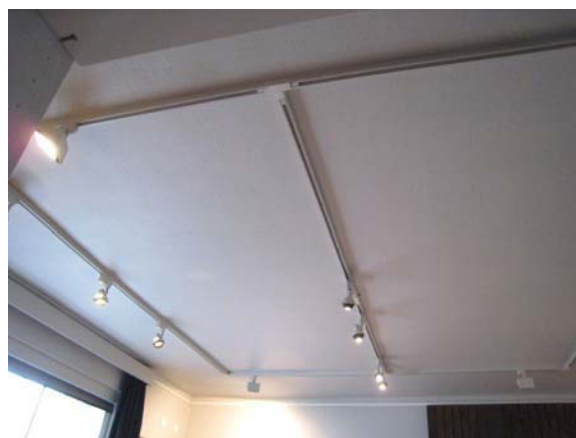
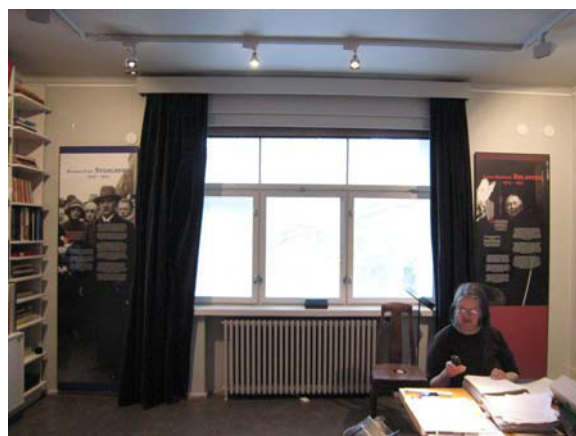
207 Näyttelyhuone. Kohdevalaisinkisko ja pimennysverho.
KK 4.6.2009

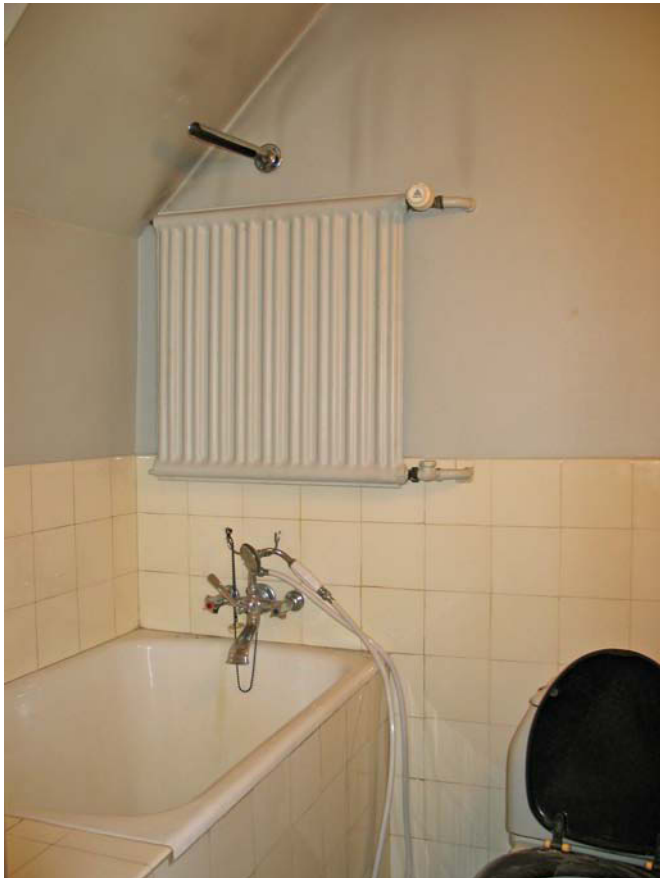
Kylpyhuone on palvellut museon varastointitarpeita. MS 2009

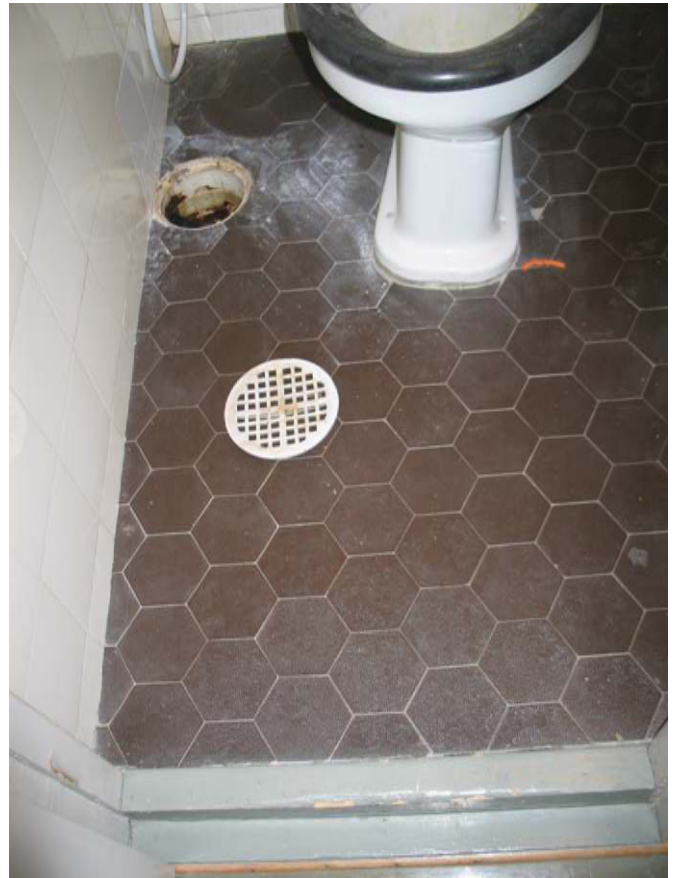
Kuusikulmainen keraaminen laatta. MS 18.2.2010
