TAMMINIEMI

Restaurointiraportti Päärakennus

Kati Salonen ja Mona Schalin Arkkitehdit Oy
28.1.2012

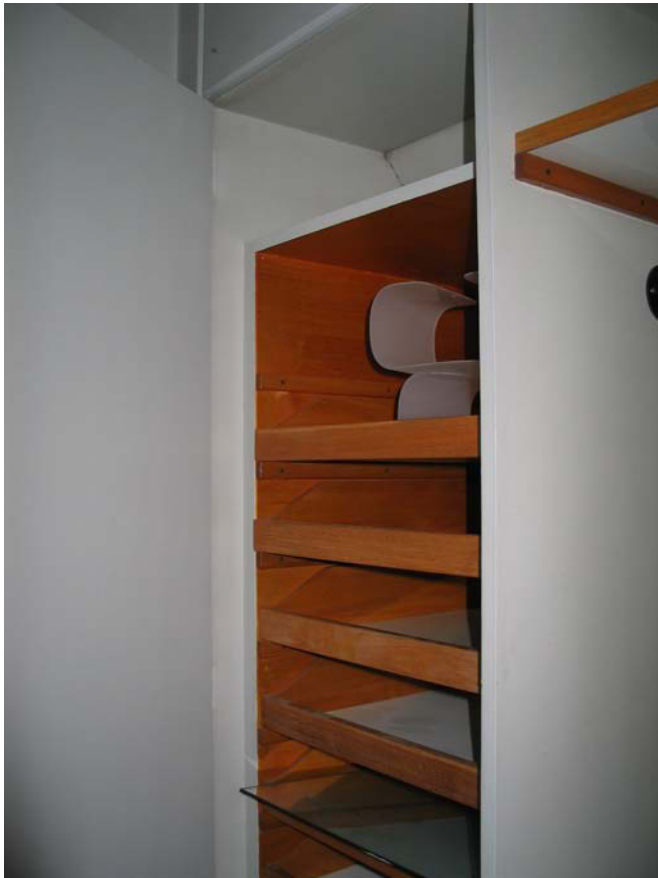
208. Vaatekaappi. MS 2010.

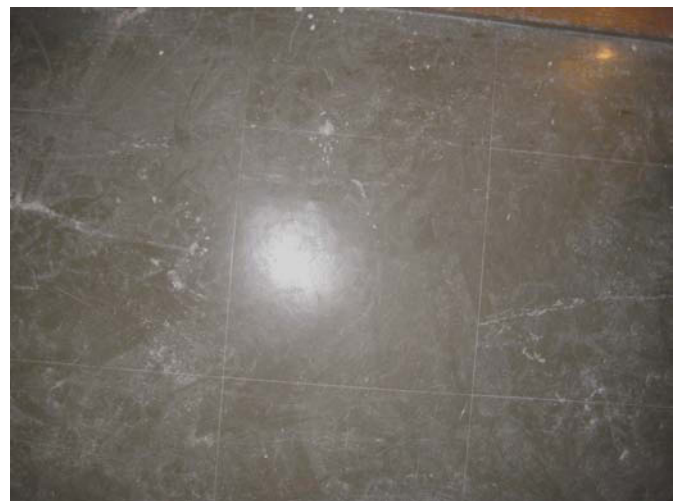
Vinyylilaattalattia. VP 18.6.2010

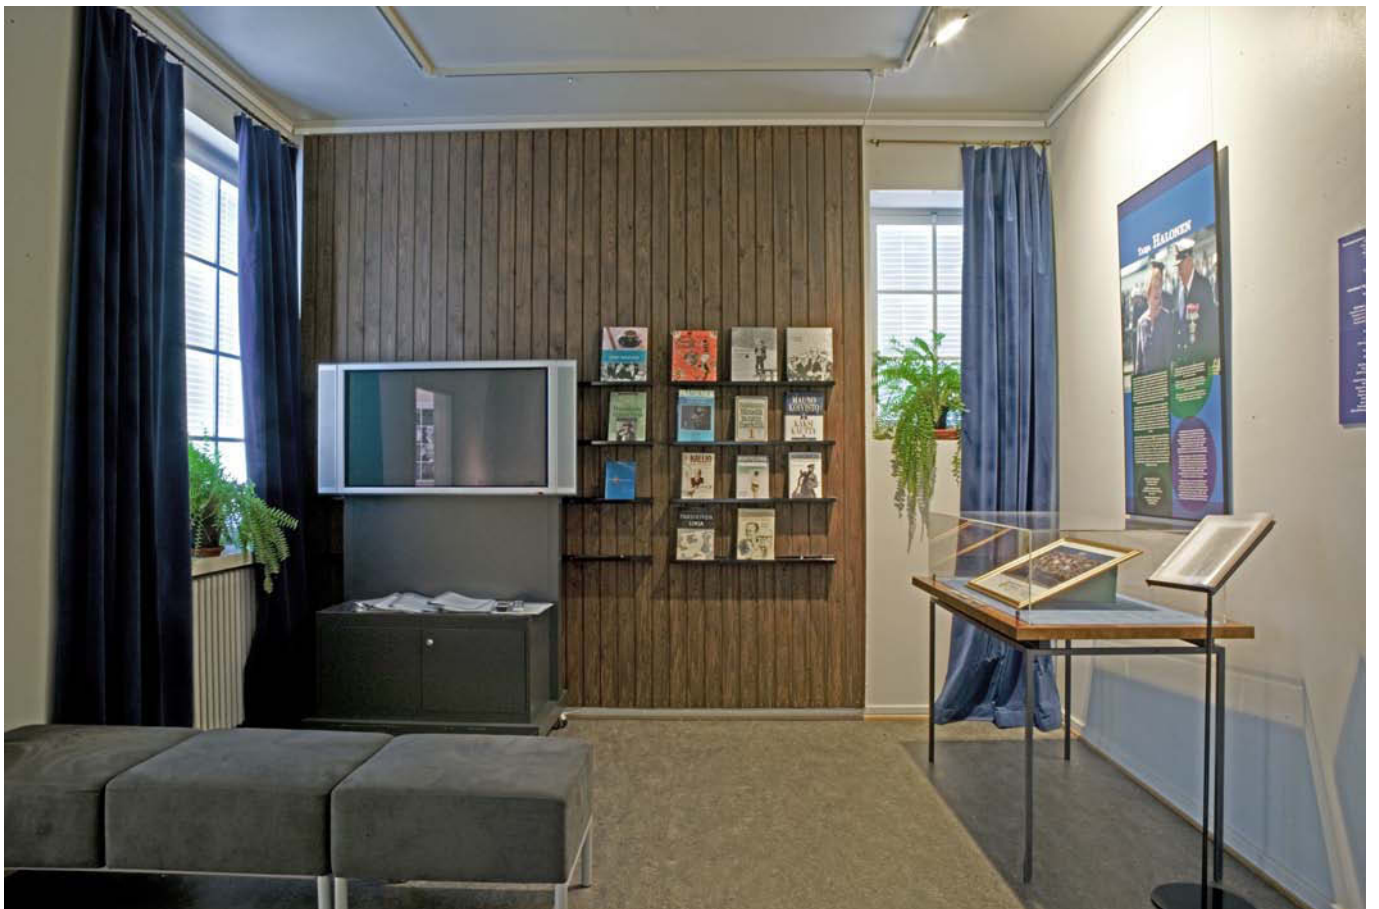
213 Näyttely. Saara Salmi 2008, MV

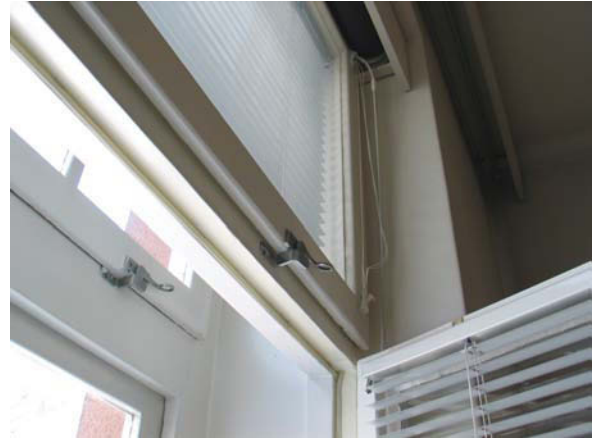
Ikkunassa on erilliset sisä- ja ulkopuolen karmit ja väljä puiteväli.

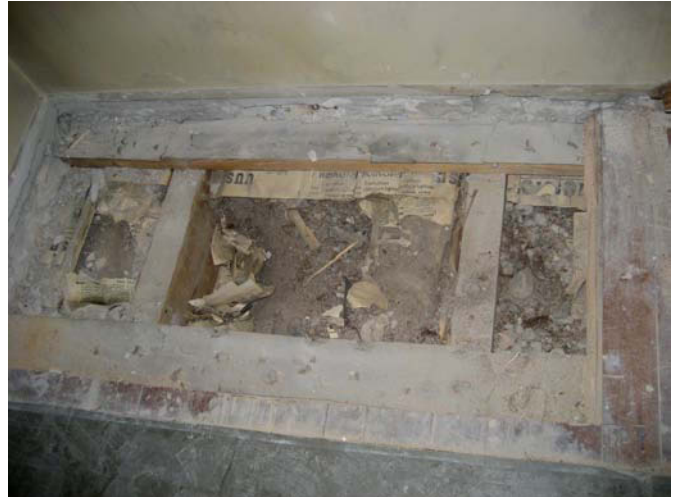
Lattian rakenneavaus. Ponttilaudan alla on käytetty aluspaperina Uuden Suomen sanomalehtipaperia syksyiltä 1940. Silloin korjattiin päärakennusta presidentin käyttöön. MS 22.4.2010

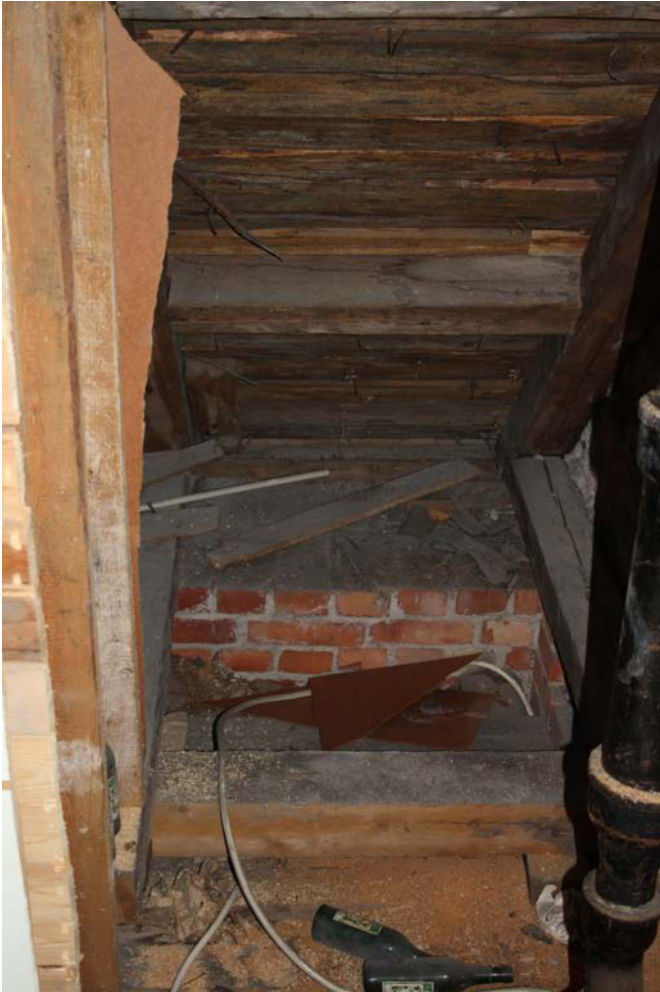
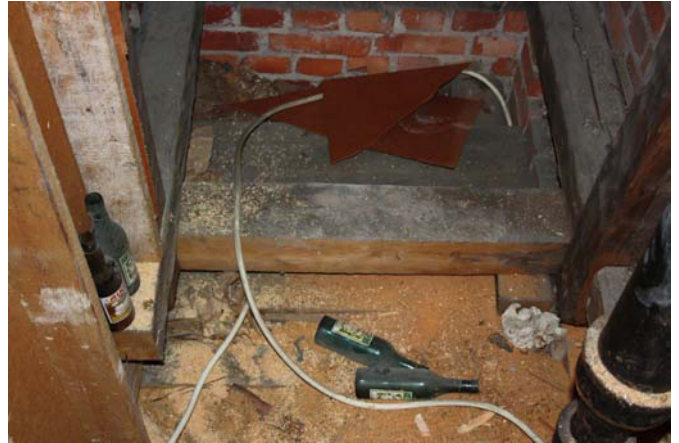
Huoneen 3030 komeron takaseinään avattiin uusi oviaukko ullakolle tarkastuskäyntejä varten. Kuvassa näkyy räystäään rakenne ullakon puolelta. MS 2.3.2011

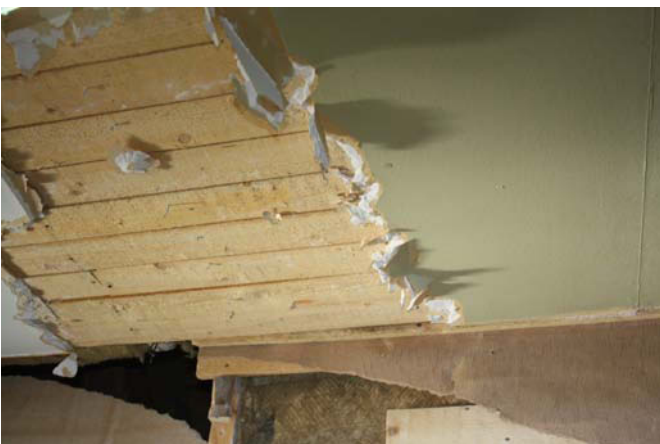
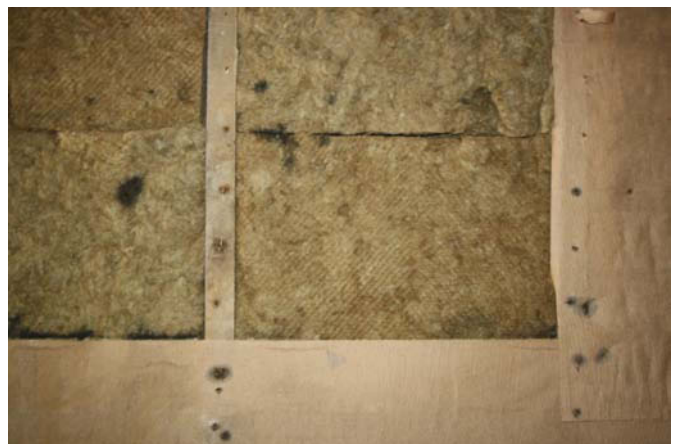
Ullakon katto- ja seinäpintojen avauksia purkutyön yhteydessä. MS 2.3.2011

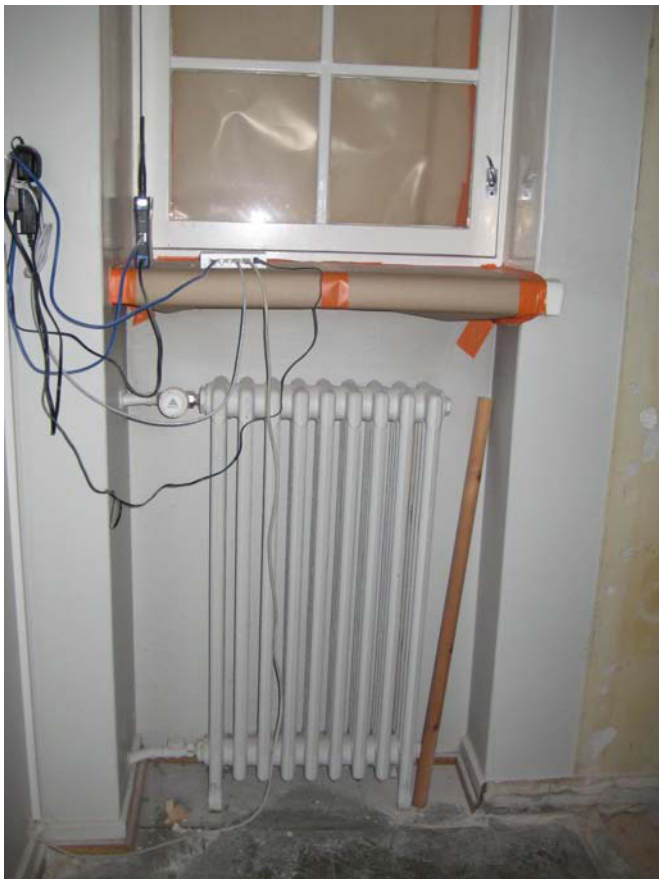
Vas. 208 Pukeutumishuoneen sivuseinällä oleva ikkunapenkki on suojattu. VP 18.6.2010.

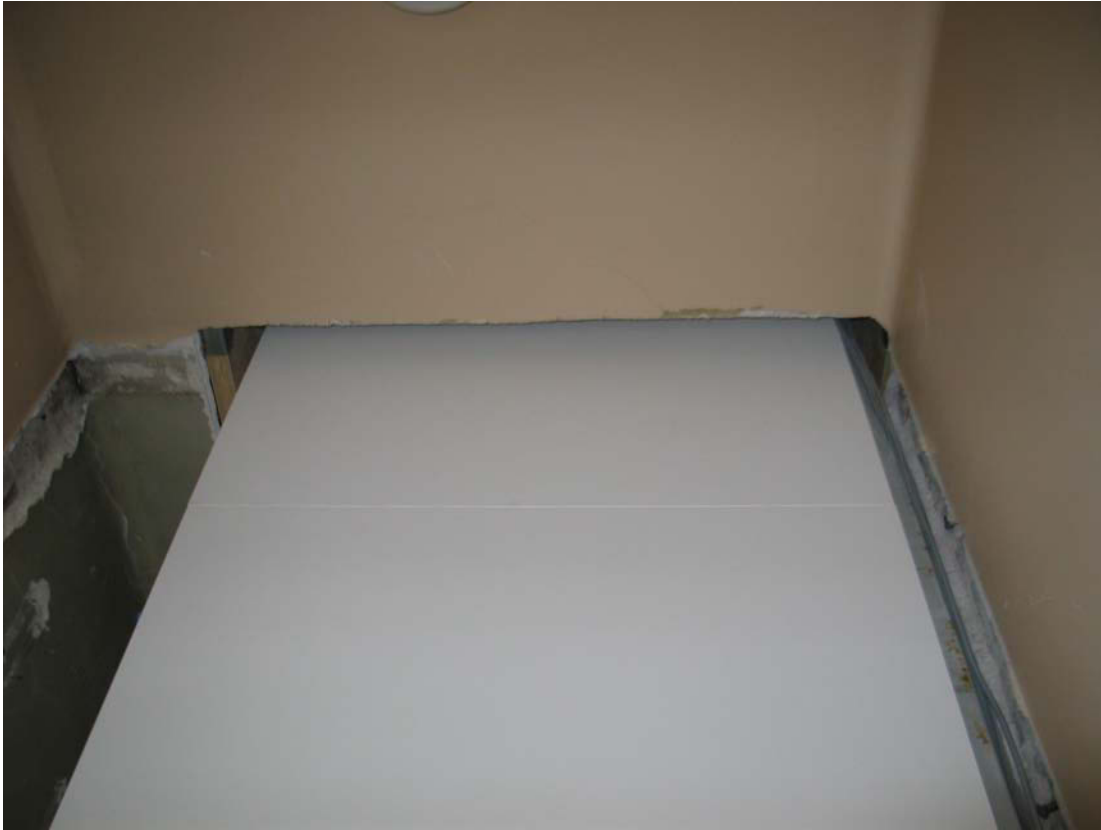
Välipohjaan on purettu aukko uutta kevythissiä varten ja hissi on asennettu. Hissiin rajautuvien rakenteiden teko on meneillään. MS 20.6.2011

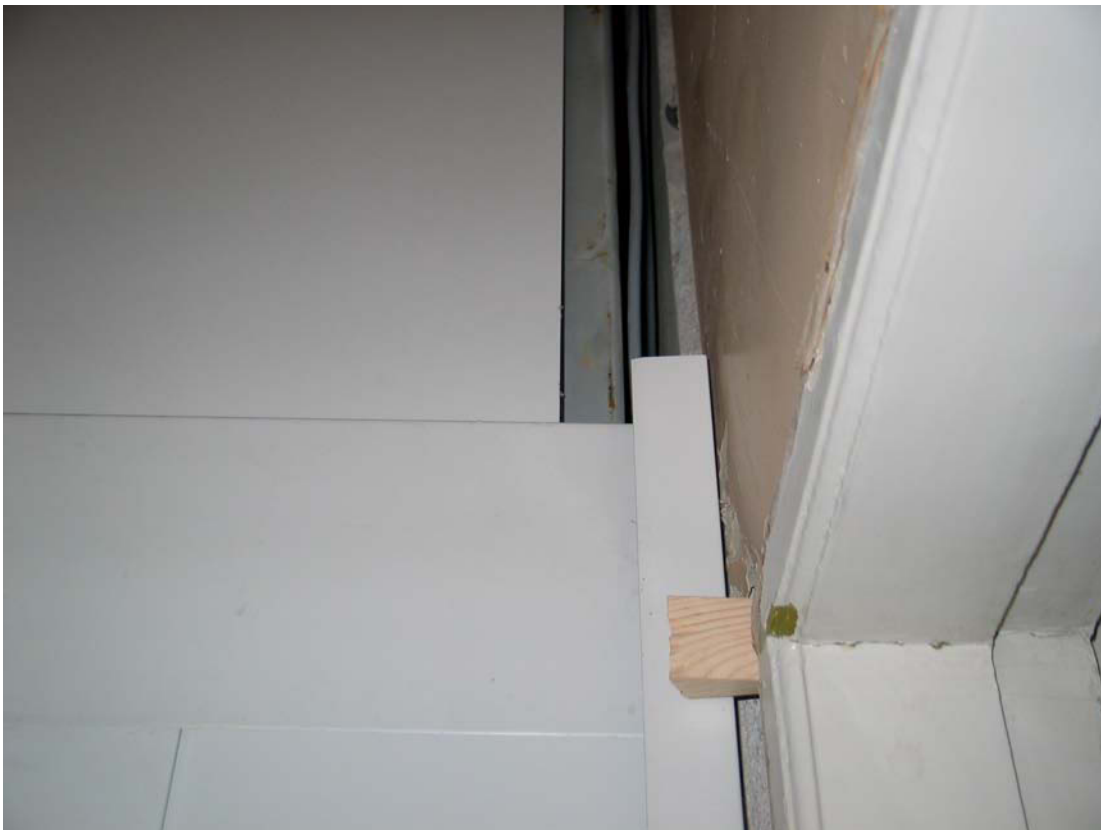
Hissin etupanelin reunalle sovitetaan peitelistää. Sen yläpuolella rakennetaan arkkitehdin suunnittelema levyrakenteinen "otsa". MS 20.6.2011

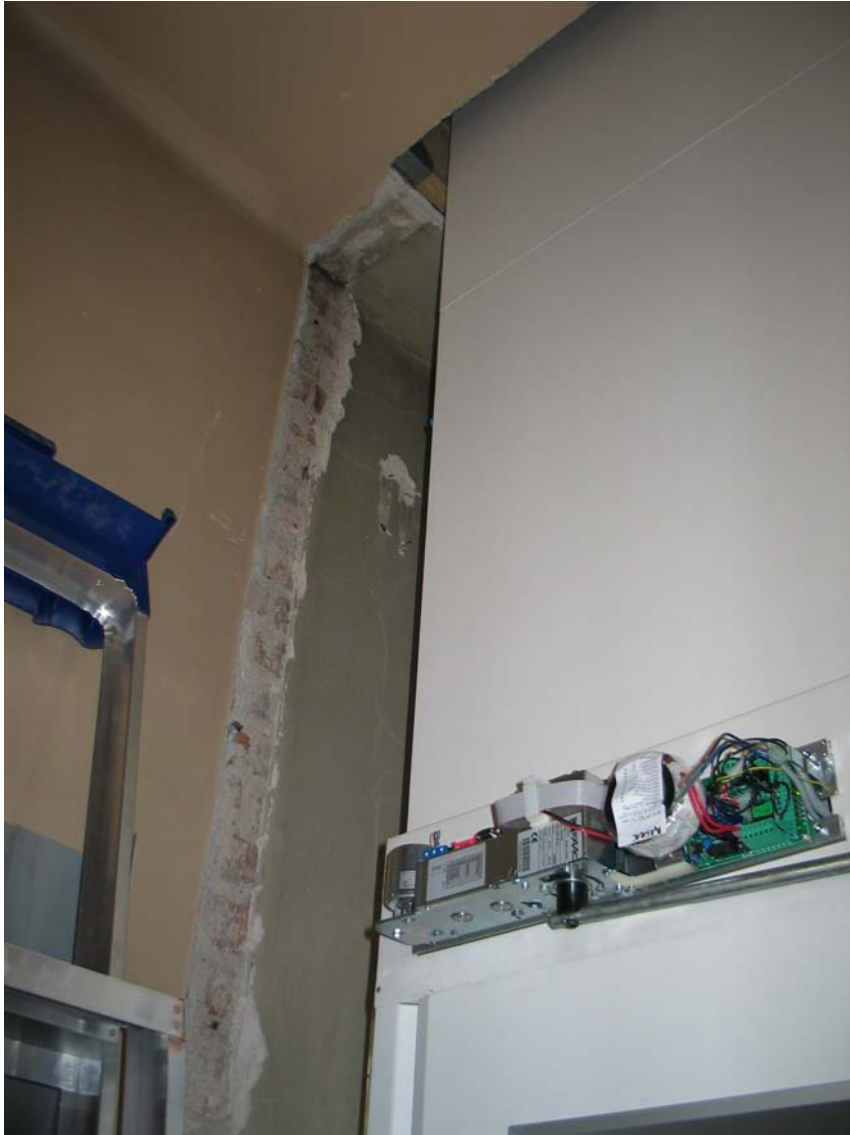
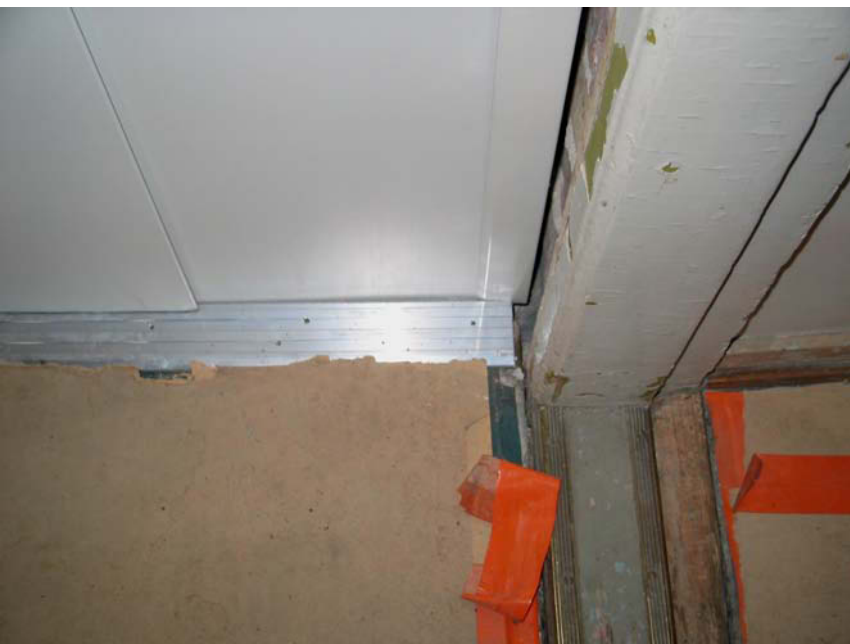
Hissin pohjasyvennyksen reunan alumiinilistan sovitus. MS 20.6.2011

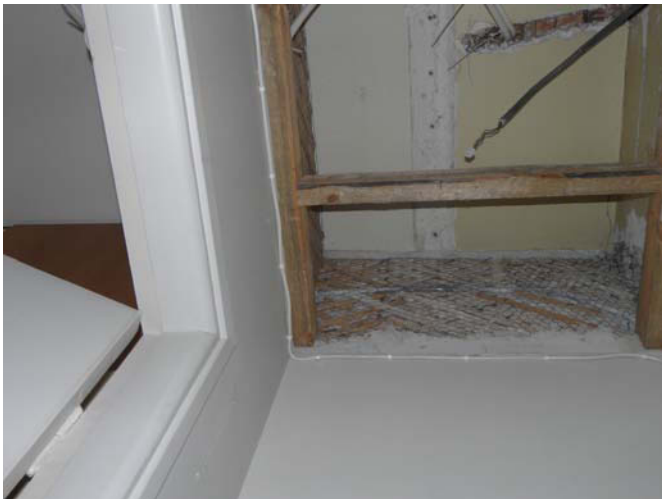
2. kerros h. 212 välikön katto, vanhat maalipinnat ja puretun seinän säilyneet jäljet näkyvät alakaton yläpuolella.
MaS 1.6.2011

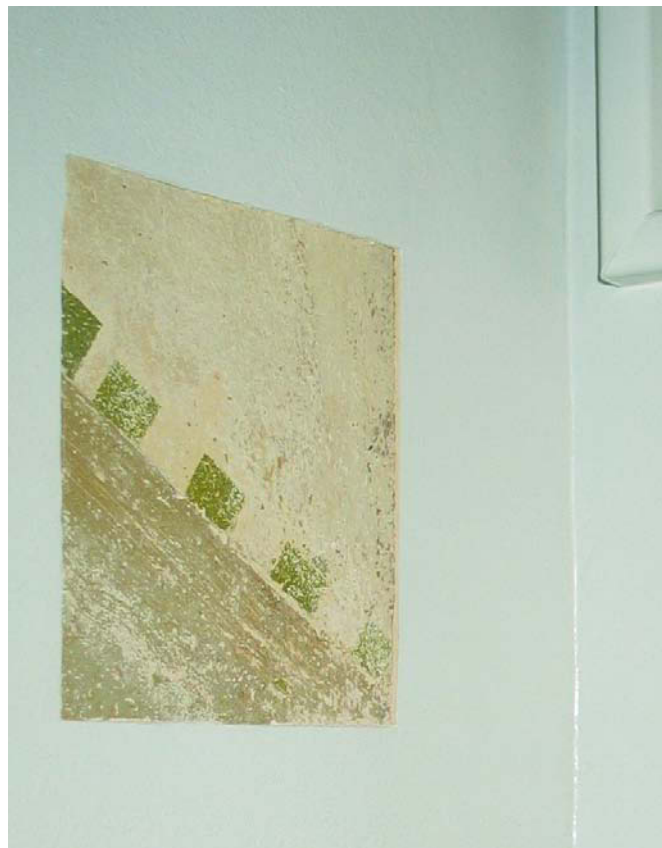
Keittiöportaan seinässä on otettu esiin 1900-luvun alusta periytyvä maalausaihe. Keittiöportaan maalaus- ja pintakäsittelytyö on kuulunut konservointiurakkaan. Porrasaskelmien kumipäällysteet ovat kuuluneet rakennusurakkaan. MS 2011

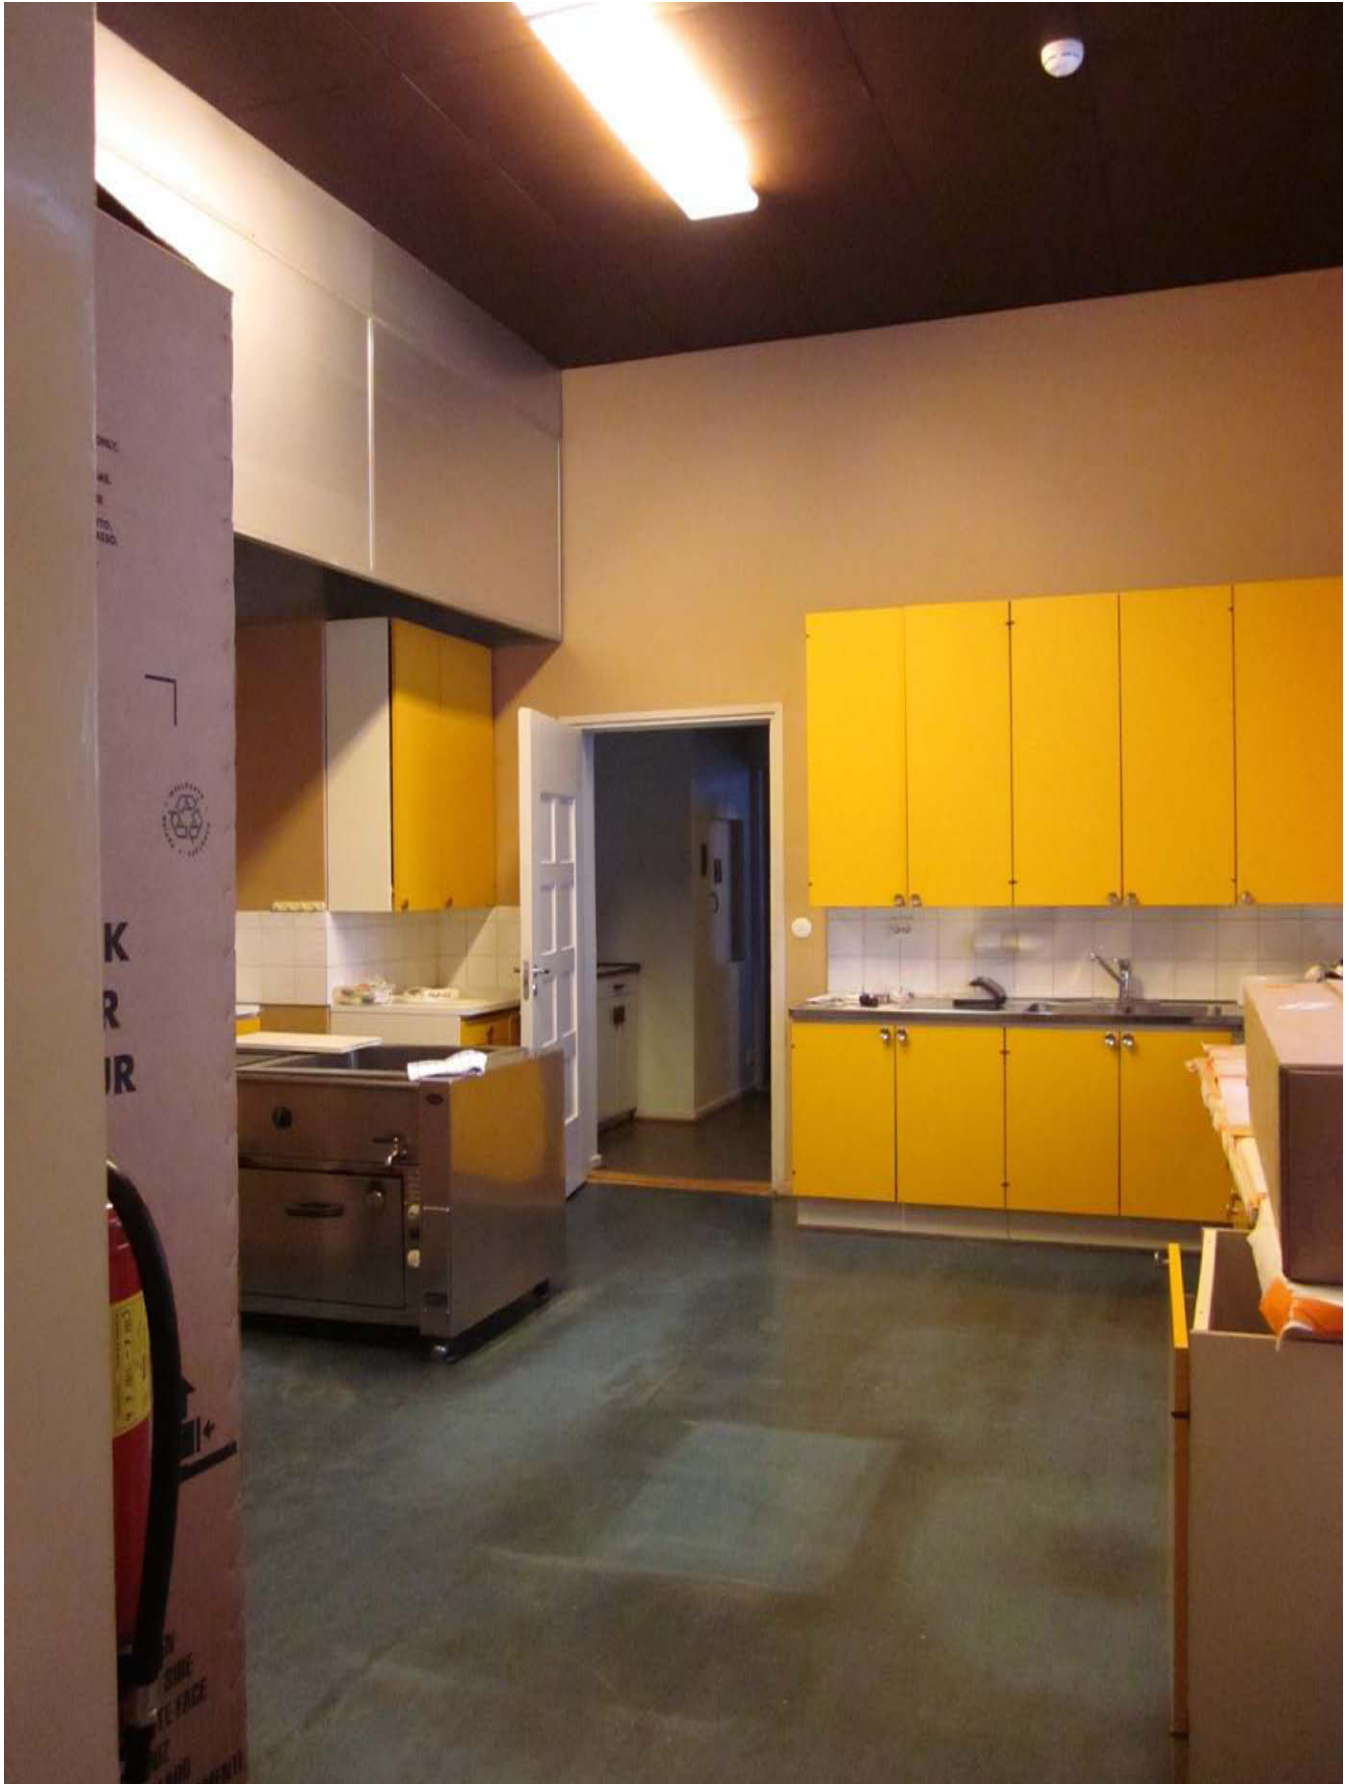
Päärakennuksen keittiö on sisällytetty erilliseen konservointiurakkaan. Laminaattitasojen suojaksi on suunniteltu lisälevy. Keittiötä tullaan käyttämään mm. catering-tilaisuuksiin. MS 20.6.2011
