Urho Kekkonen museo Tamminiemi  
Rakennushistorian selvitys

## **HUOLTORAKENNUS SAUNA- JA UIMAHALLIRAKENNUS**

Kati Salonen ja Mona Schalin Arkkitehdit Oy 3.2.2012

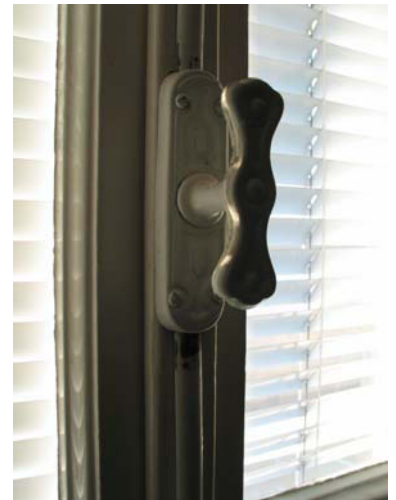
1900-luvun alkupuolen pitkäsulkijan painike.

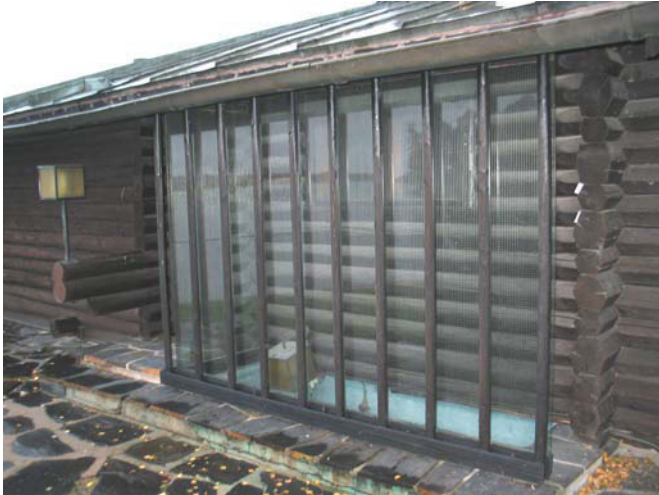
Huoltoportaan edessä oleva lasiseinä on suunniteltu v. 1960.

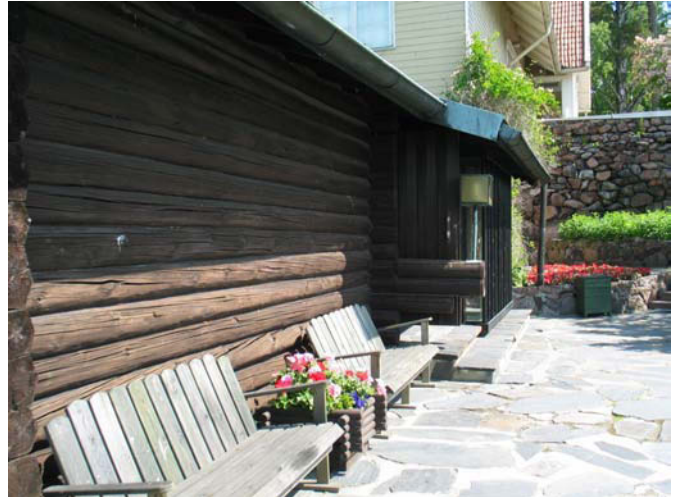
Eteläsivu. Uima-allasosan hirsipaneeliseinä.

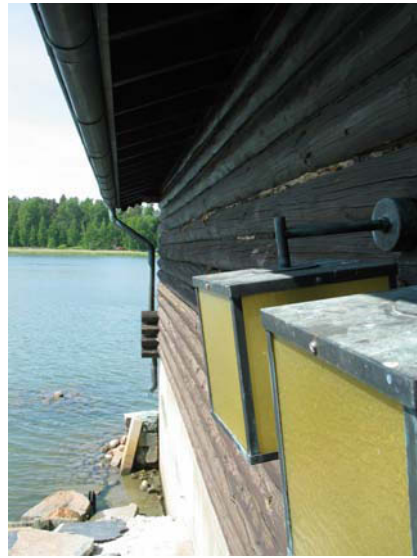
Uima-allasosan julkisivuväläisimet edustavat Tamminiemen korjauksissa 1950-luvun lopulla käytettyä muotokieltä.

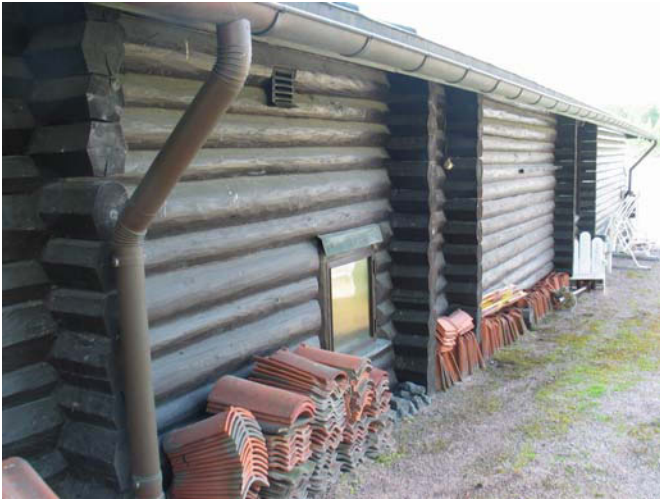
Pohjoissivun saunan lamasalvottu pyöröhirsiseinä vasemmalla, sen jatkeena on uima-allasosan hirsipintainen, teräsrunkoinen ulkoseinä.

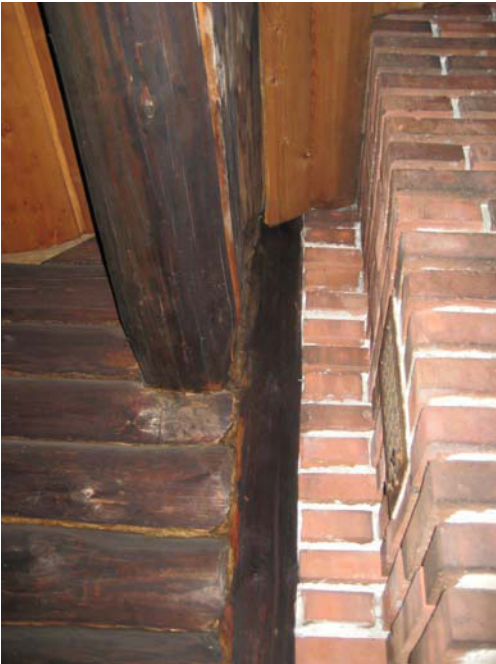
Tiilimuurauksen liitos lamasalvottuun hirsi-seinään.

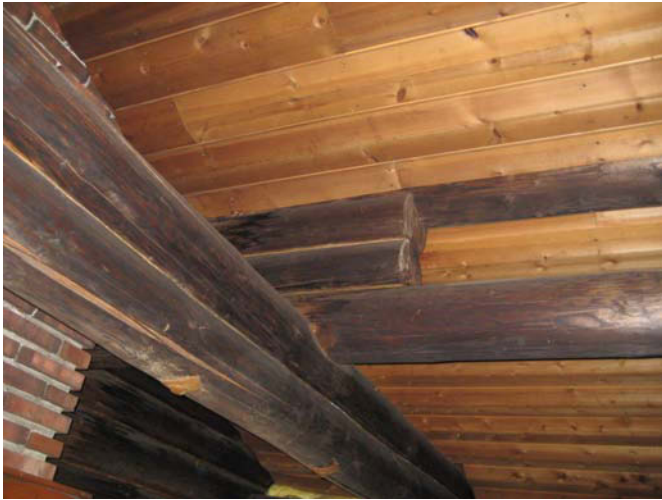
Pyöröhirsirakenteeseen kuuluvat katonkannattajat.

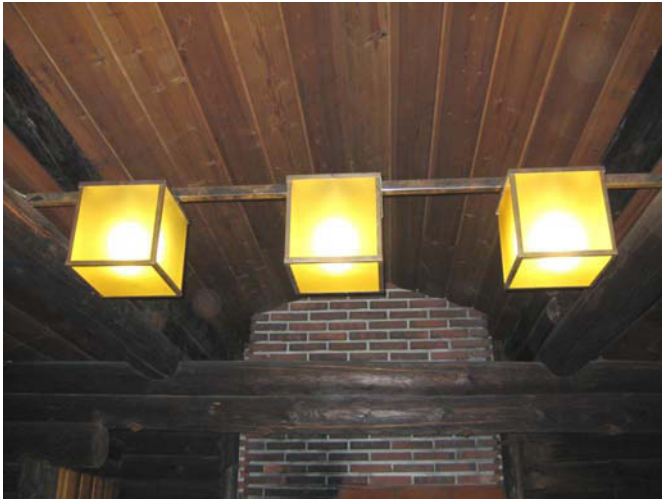
Tamminiemen kuutionmuotoisten erikoisvalaisinten sarjaan kuuluva kattovalaisin.

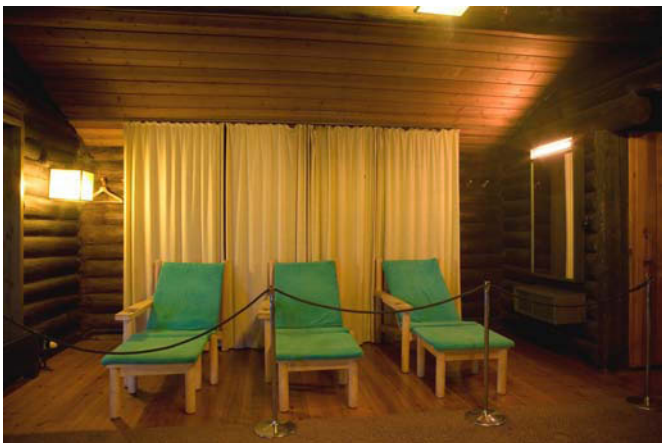
Kangasverhojen taakse on kätketty tarvikekaapisto. Kuva Saara Salmi, MV.

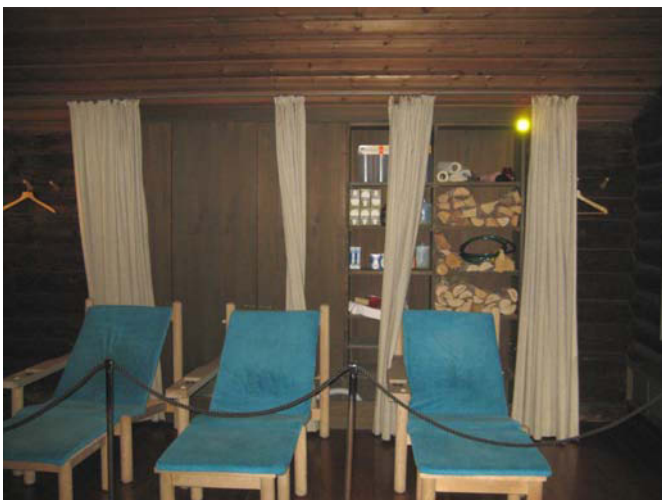
Kaapinivet ovat tummanruskeaksi käsiteltyä viilupuntaa.

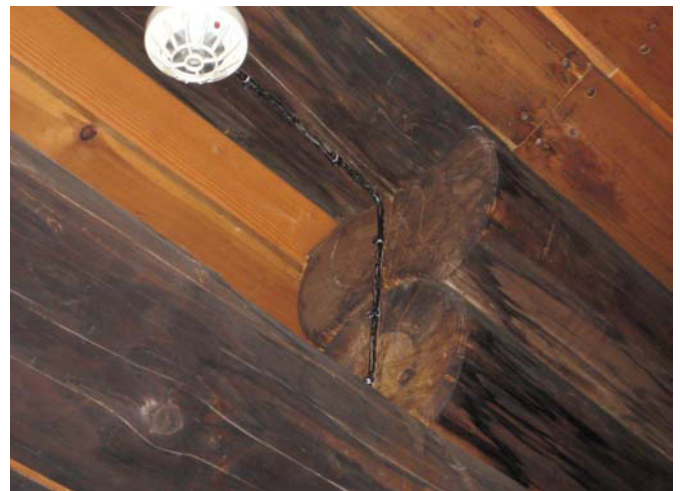
Palohälytyn on asennettu kattoon rakennusajan jälkeen.
