TAMMINIEMI

Restaurointiraportti

Huoltorakennus, pihavaja ja piha

Kati Salonen ja Mona Schalin Arkkitehdit Oy
28.1. 2012

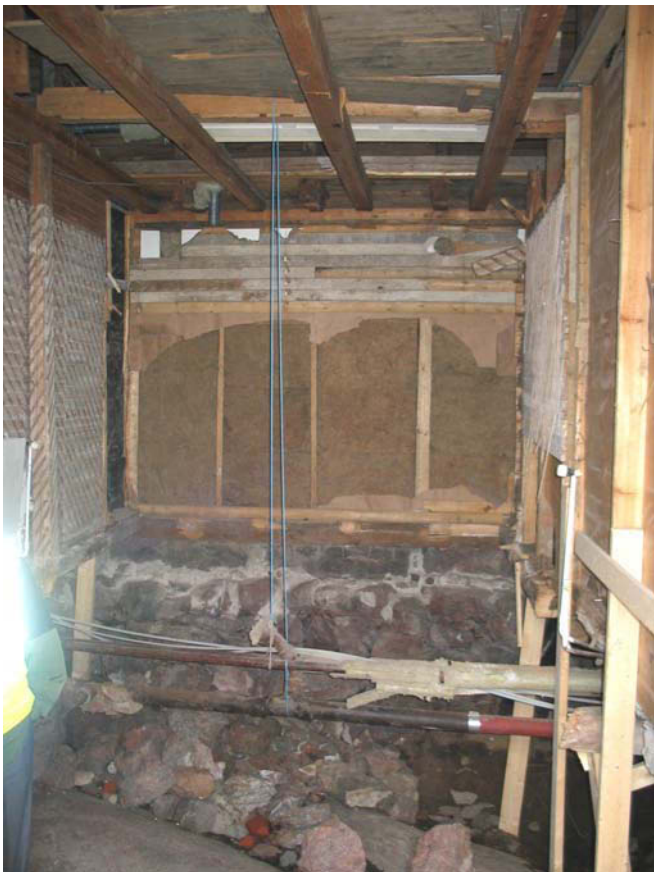
Autovaja. Alapohja on tyhjennetty kallioon asti (etualalla). MS 16.5.2011

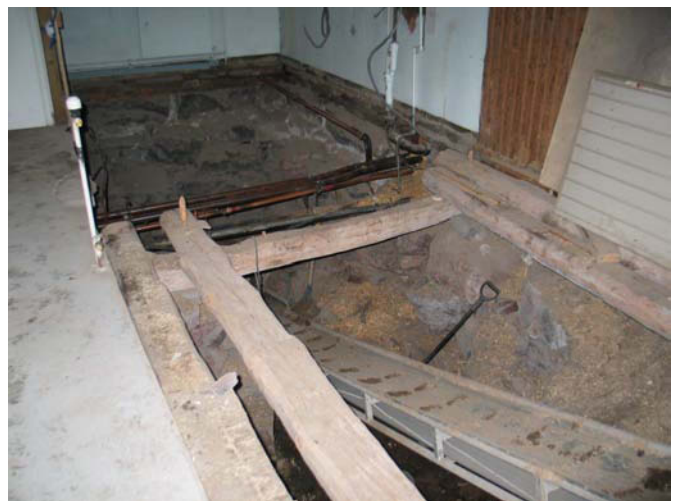
Varasto ja silityshuone. Väliseinän ja alapohjan purkutyö. MS 4.6.2011

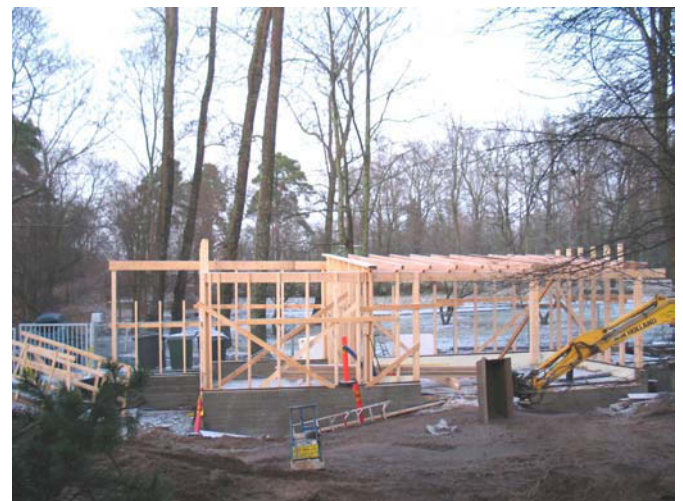
Pihavajan runkutyö. MS 22.11.2011

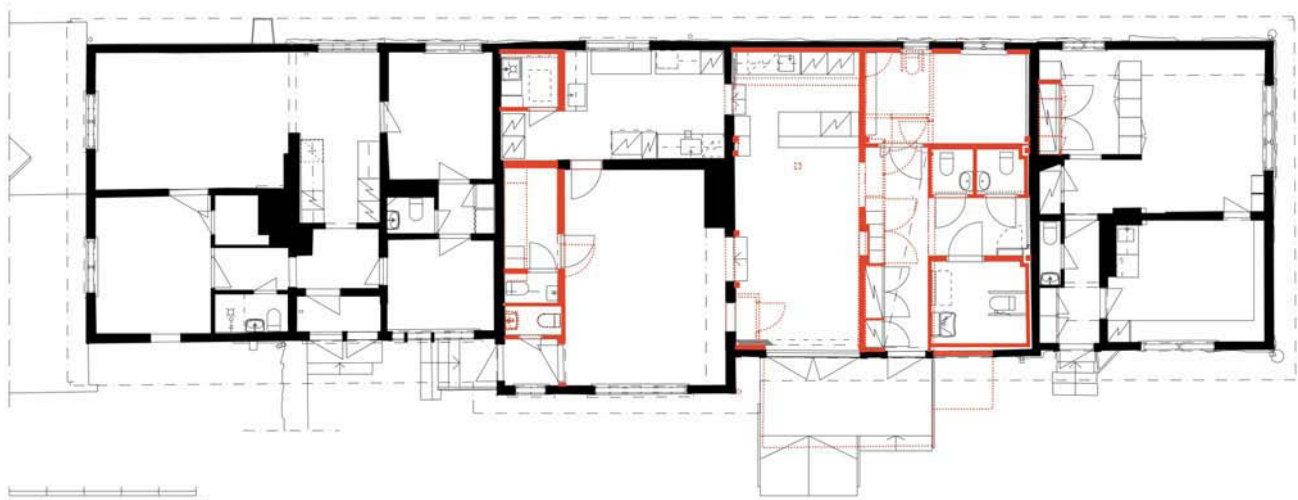
Huoltorakennus, 1. kerros. Rakennusaikaiset muutokset: seinärakenteet ja hormiryhmät. Purkutyöt esitetty pilkkuviivalla.

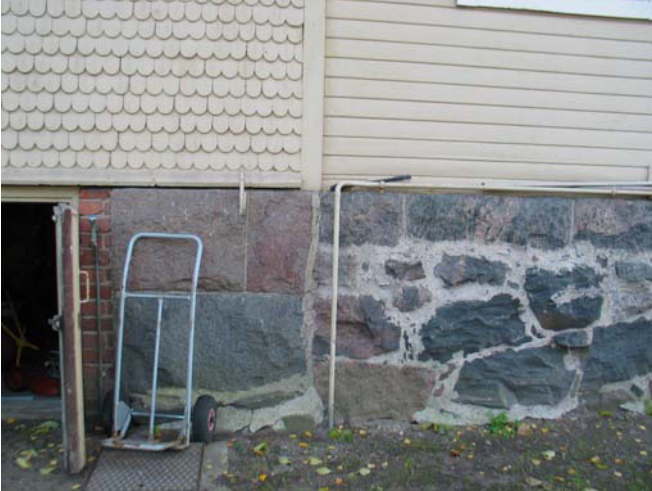
Pohjoissivun uudempi harkkokivisokkeli (1915), vanhempi sokkeli oikealla. MS 29.10.2009

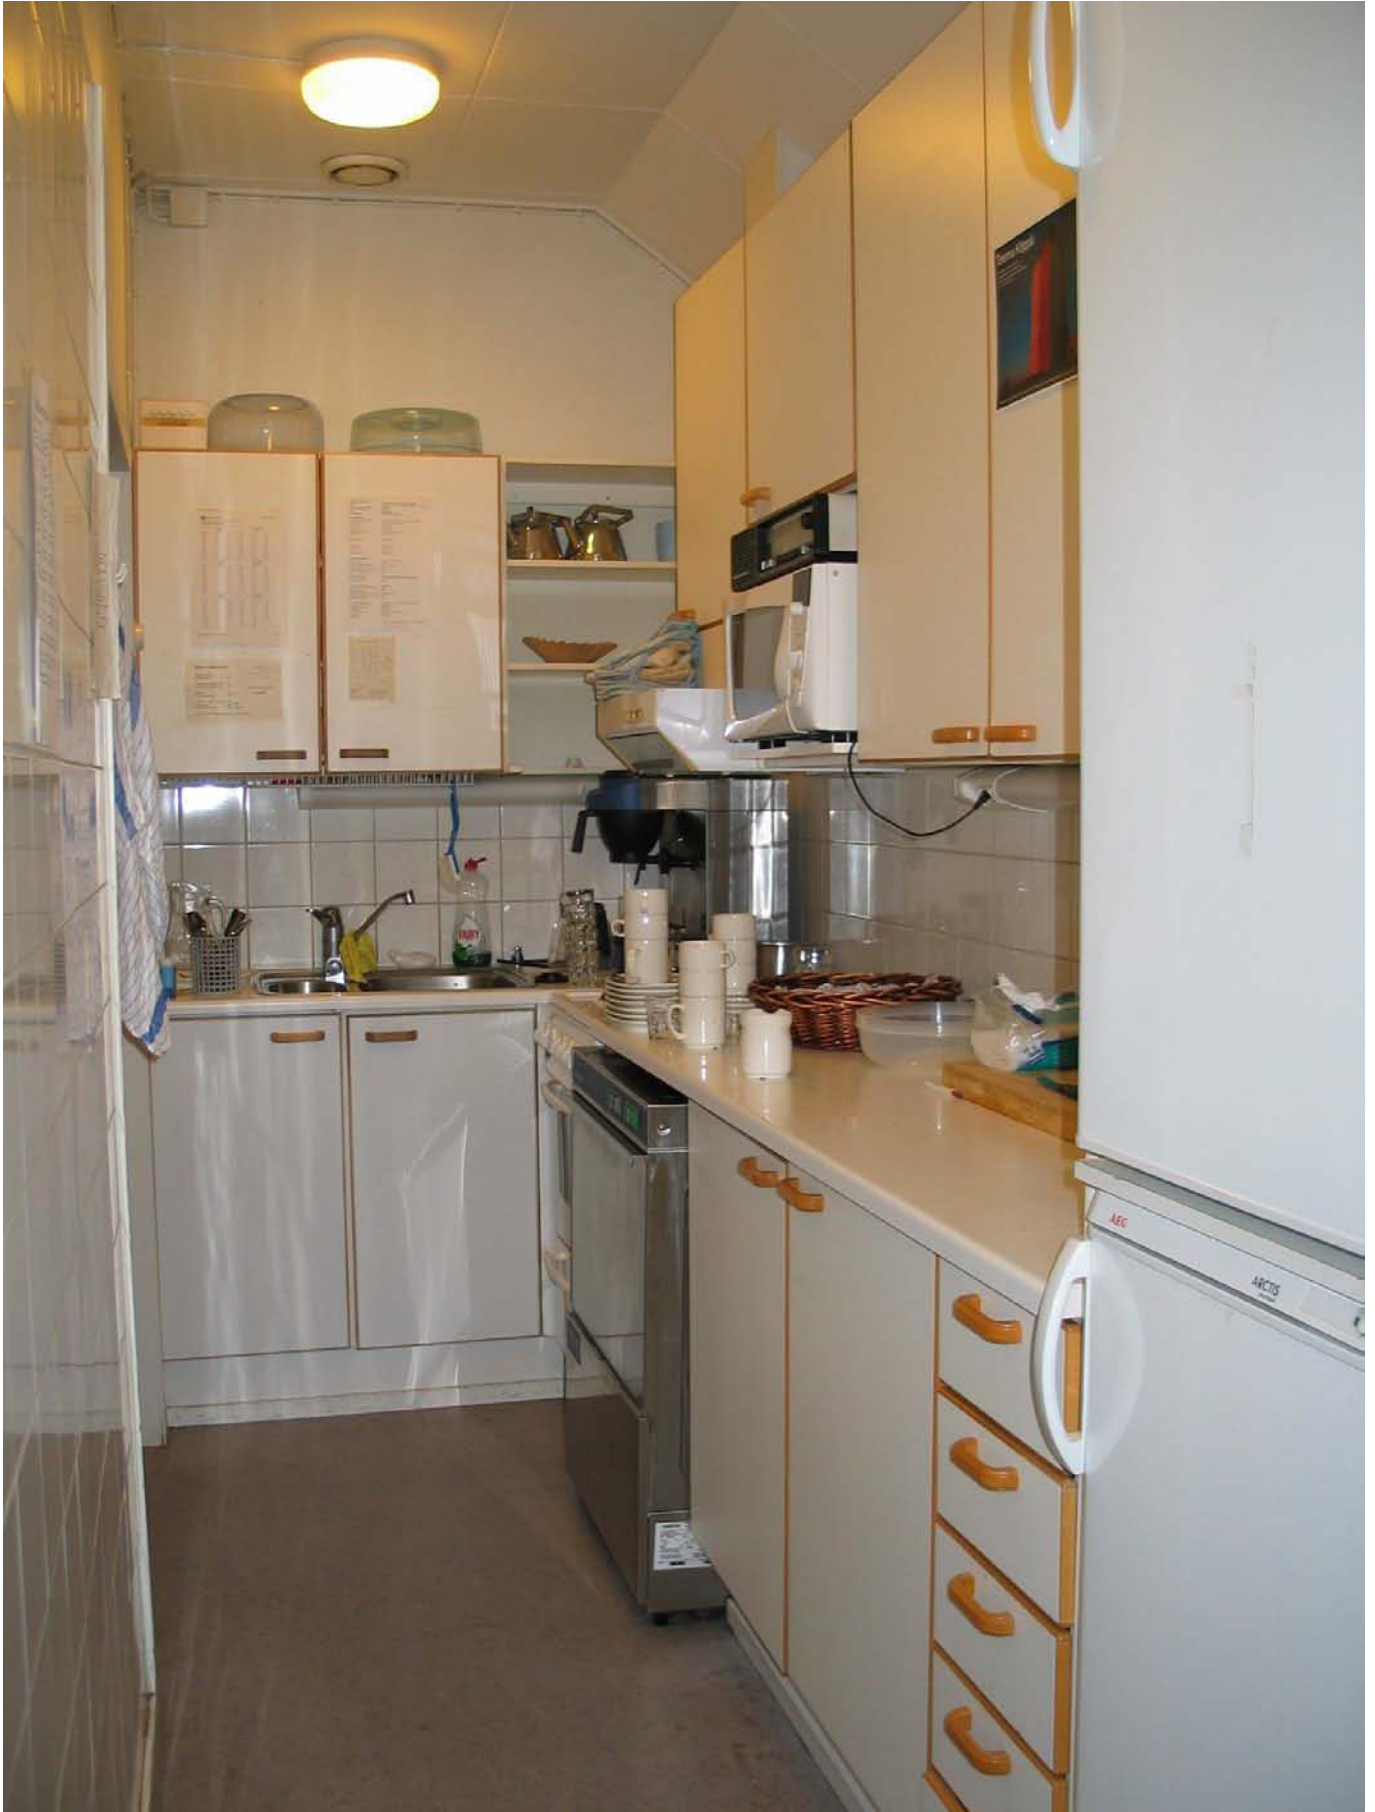
Kahvilan keittiö. MS 23.10.2009

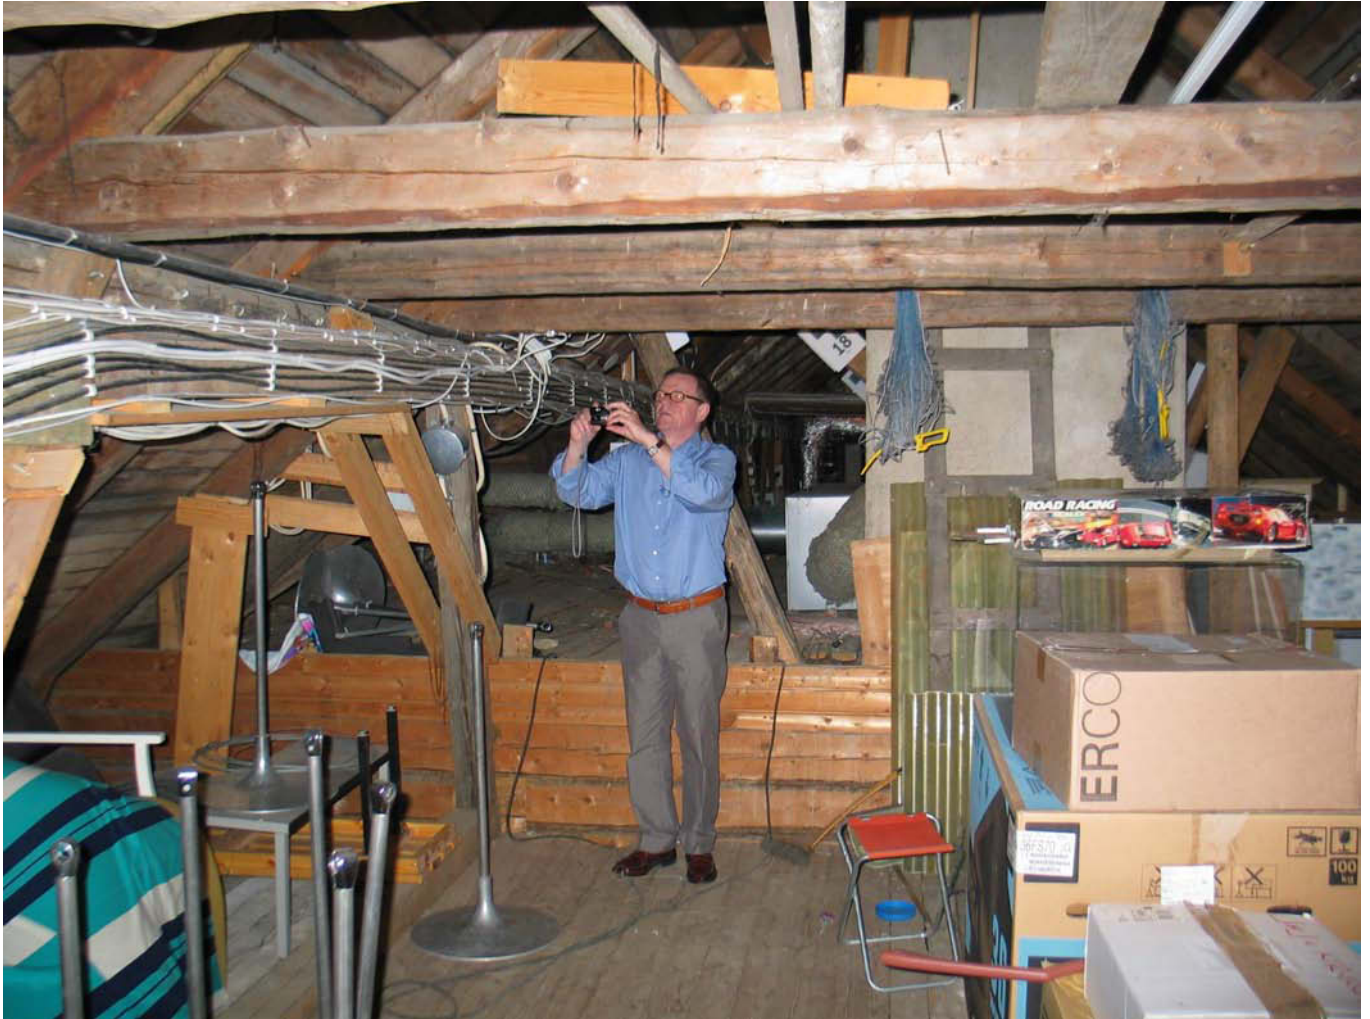
Ullakon keskialueen johtoryhmät. MS 14.8.2009

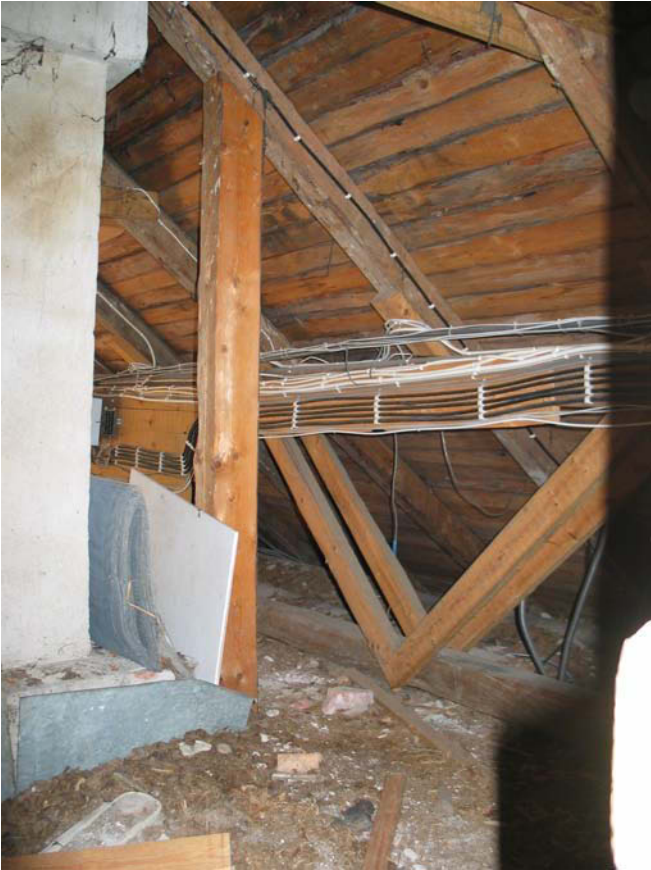
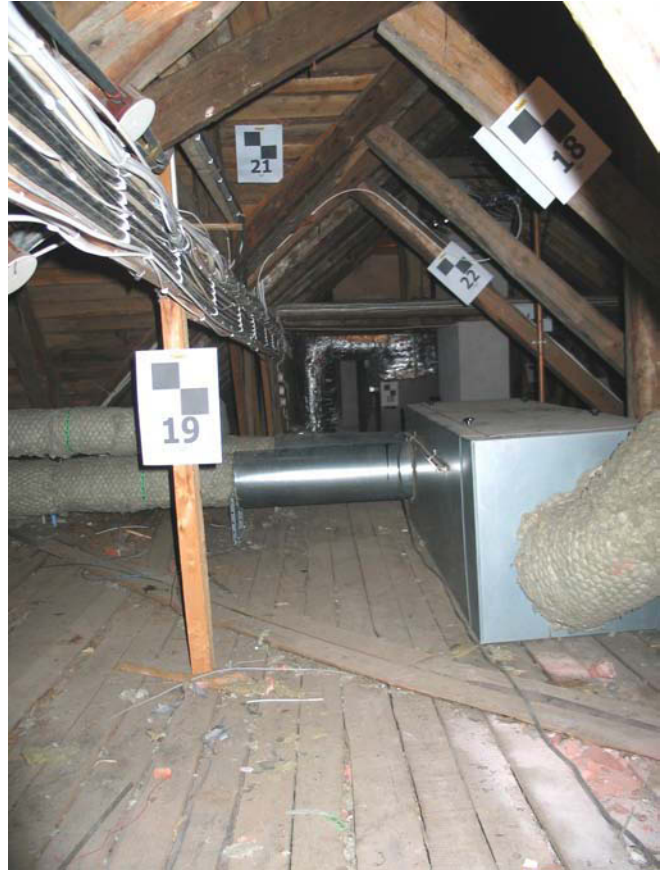
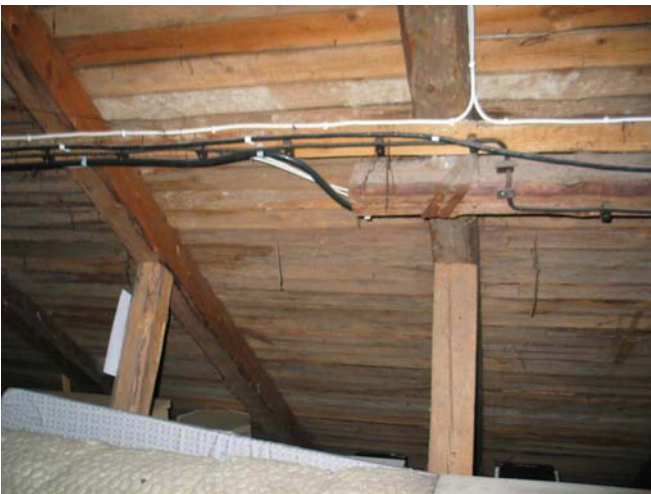
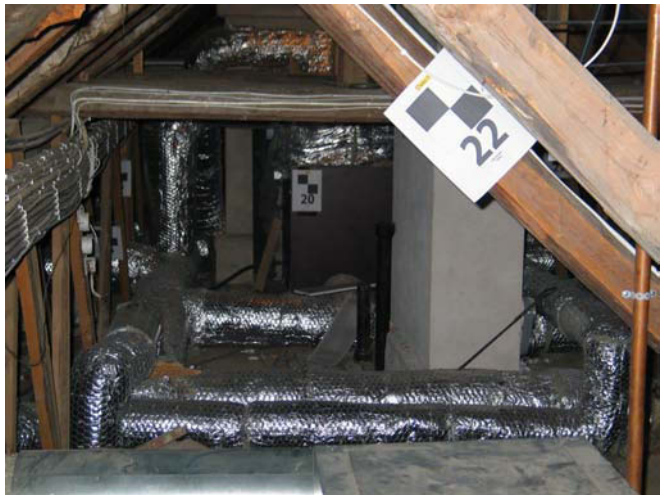
Ullakon keskialueen sähkö- ja iv-asennukset. MS 14.8.2009

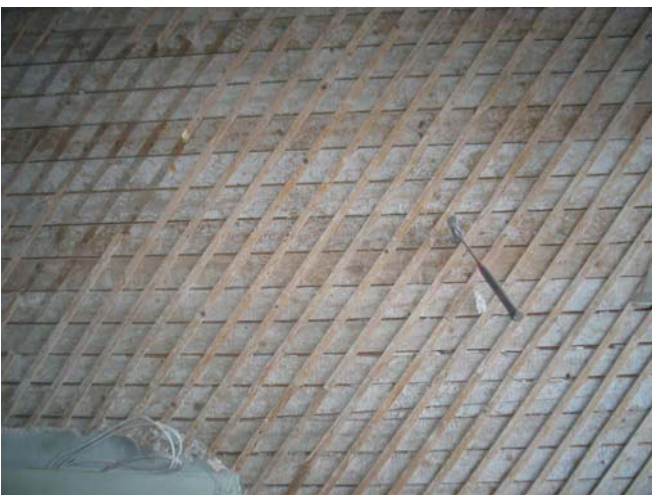
Autovajan itäseinä. Luginomassan alusrimoitus. MS 23.2.2011

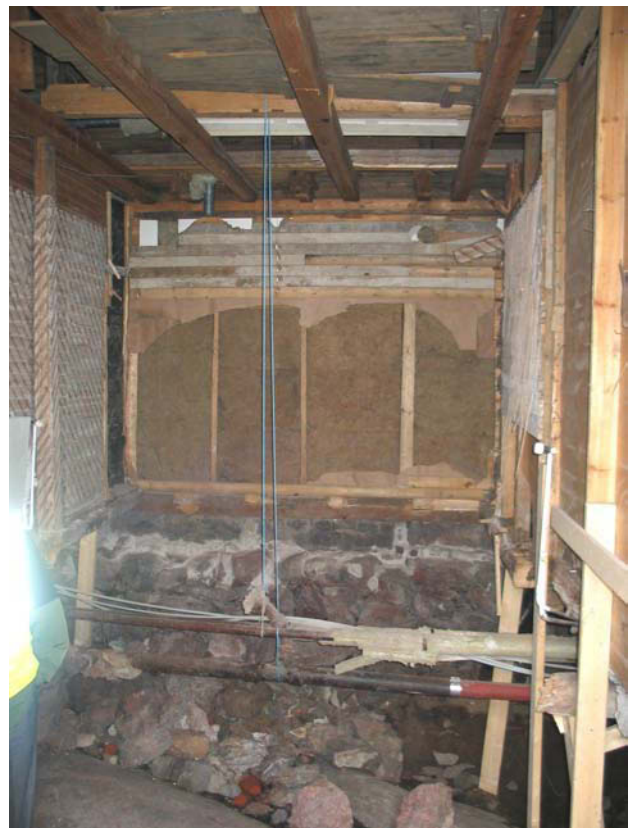
Autovaja. Alapohja on tyhjennetty kallioon asti (etualalla). MS 16.5.2011

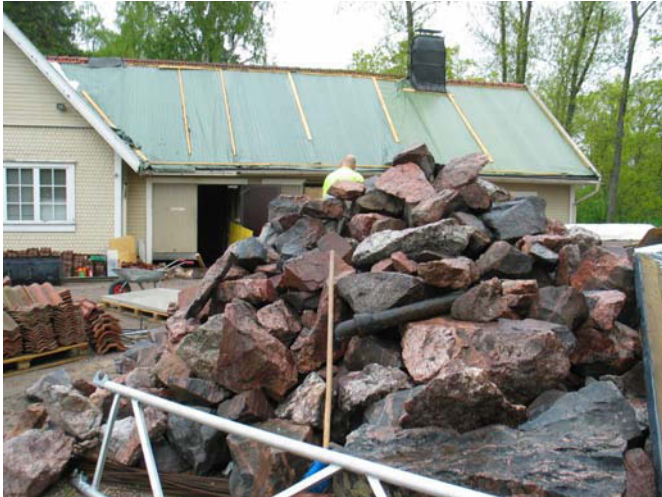
Huoltorakennuksen vesikaton korjaustarve osoittautui ennakoitua laajemmaksi lahovaurioiden takia.

Vanha tiilikate on purettu. MS 16.5.2011

- Ulkoseinien osittainen lisäeristäminen sisäpuolelta
 - Julkisivujen korjaus, puupaikkaukset, maalin mekaaninen poisto ja maalaus
 - Huoltorakennuksen vesikaton peruskorjaus, alusrakenteiden lahovaurioiden korjaus

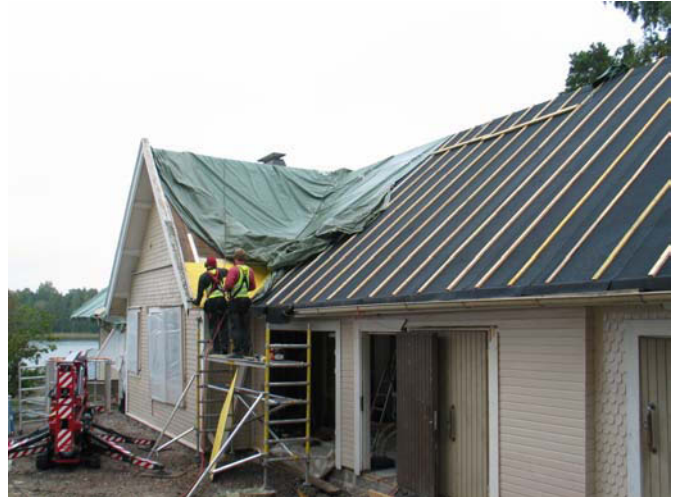
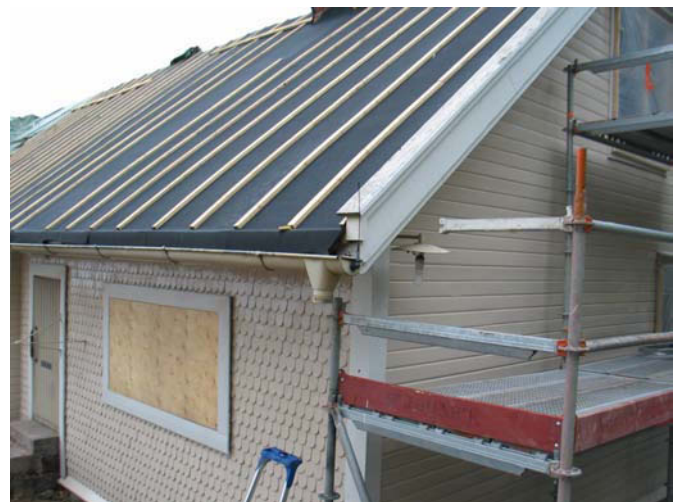
Uusi aluskate ja alempi rimakerros. Rästään yläpuolella oleva vaakalista on vanhaa rakennetta. MS 21.9.2011
