Kuntotutkimus

Langinkoski, metsänvartijan maja

Kymenlaakson Ammattikorkeakoulu

Langinkosken suojelualue, vahtimestarin asunto
Kotka

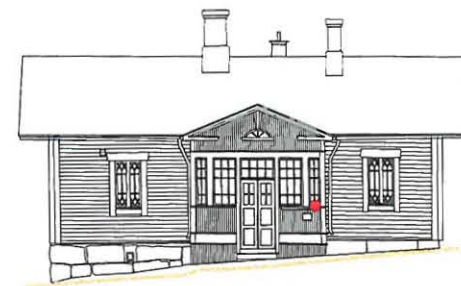
Kuistin ikkunoiden puiset tippalaudat ovat pehmentyneet useasta kohdasta.

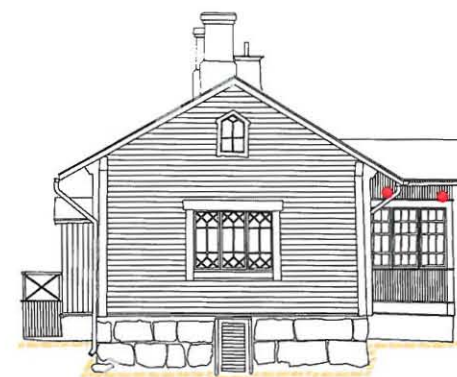
Kuistin kallistuman johdosta muodostuneita rakoja rakenteissa on havaittavissa eri puolilla kuistia.

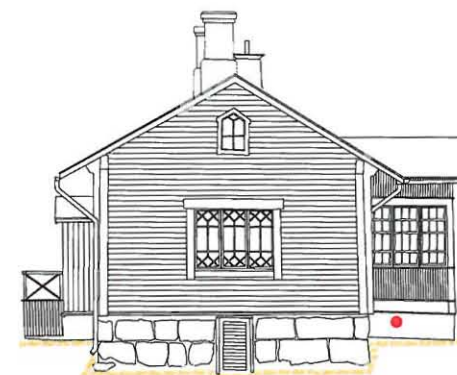
Kuistin alapohja vaikutti yhtä kostealta vaikuttavaa puupalkkia lukuunottamatta hyväkuntoiselta.

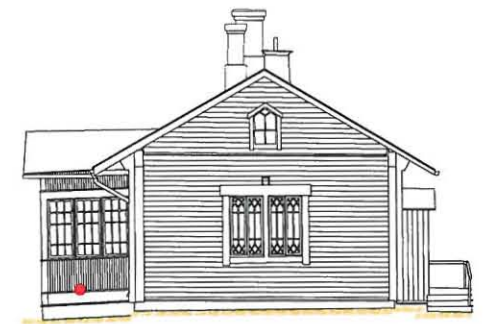
Tippalaudat sekä pystypaneelien alapäävät pehmentyneet.

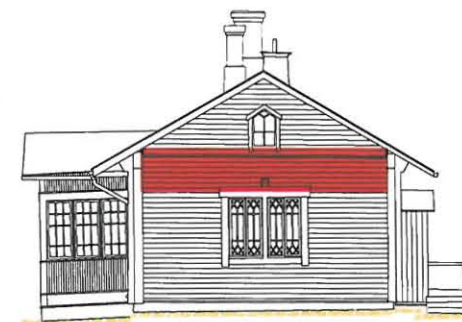
Seinän paneeleissa lievää pullistumaa.

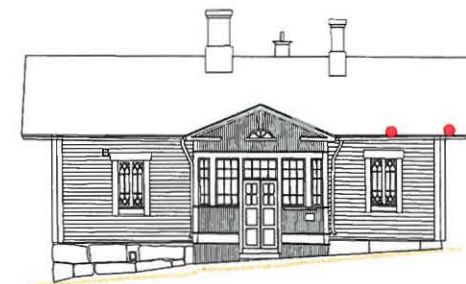
Räystään aluslautojen sekä kulman vuorilautojen maali hilseilee.

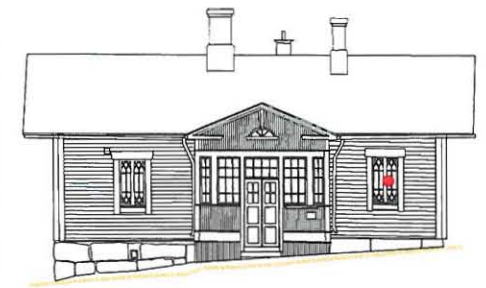
Ikkunan tippalauta irti

Ikkunaruudun kittaus irti

Vuorilautojen maali hilseilee.
