KOITSANLAHDEN HOVIN RAKENNUSTEN KUNTOARVIO

Työnumero : 2008-16 23.1.2009

KOITSANLAHDEN HOVIN RAKENNUS- TEN KUNTOARVIO

Parikkalan Koitsanlahden hovin rakennusten kuntoarvio tehtiin museoviraston toimeksiannosta (työtilaus 4.12.2008). Tilaajan edustajana on toiminut intendentti Selja Flink.

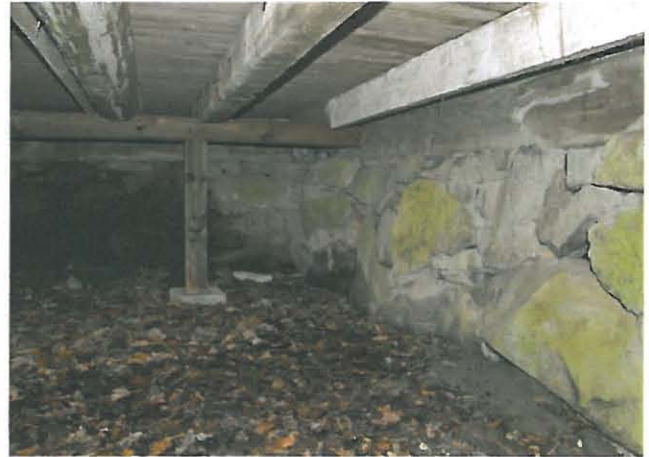
Kivijalkaa lasikuistin alla.

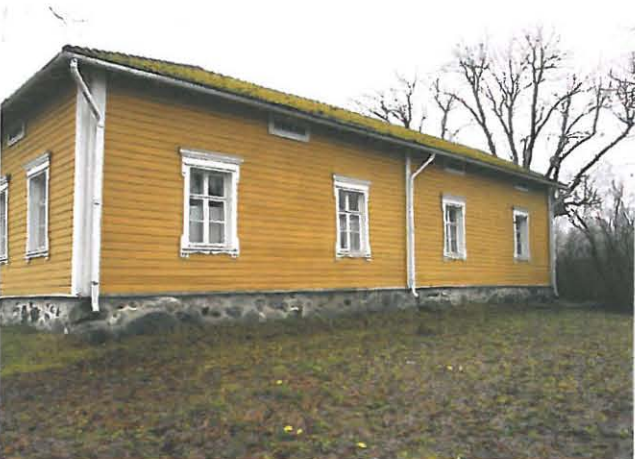
Rakennuksen lounaissivu.

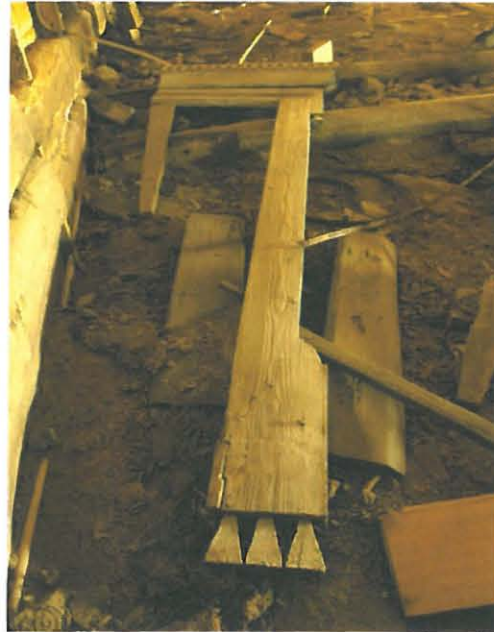
Ullakolla on säilynyt osian vanhoista vuorilau-doista.

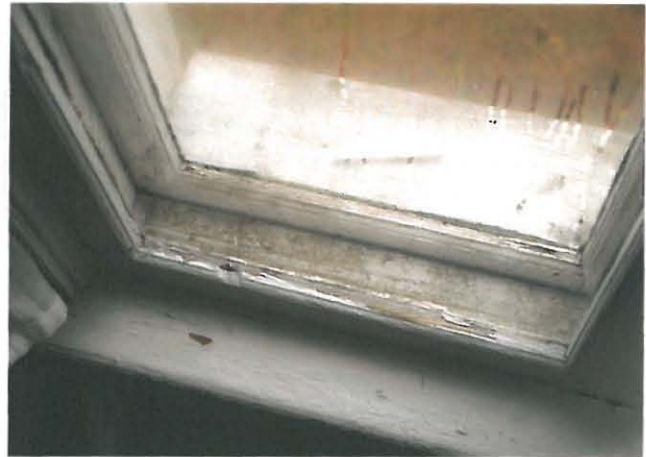
Salin ikkunat ovat 1800-luvulta, mahdollisesti alkuperäisiä.

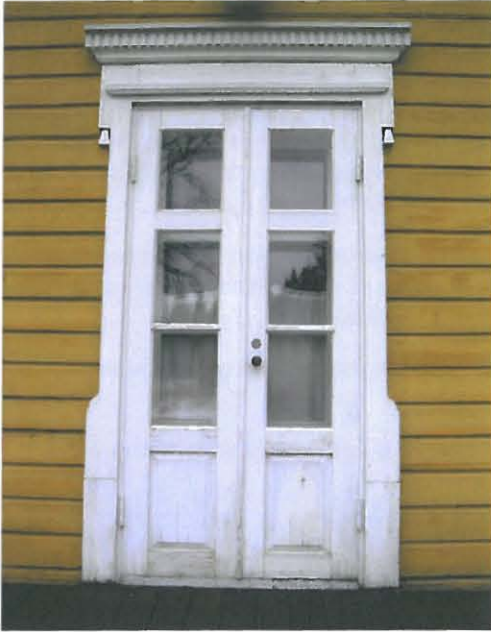
Lasikuistin ovi, joka museon aikaan toimi yleisön sisäänkäyntinä.

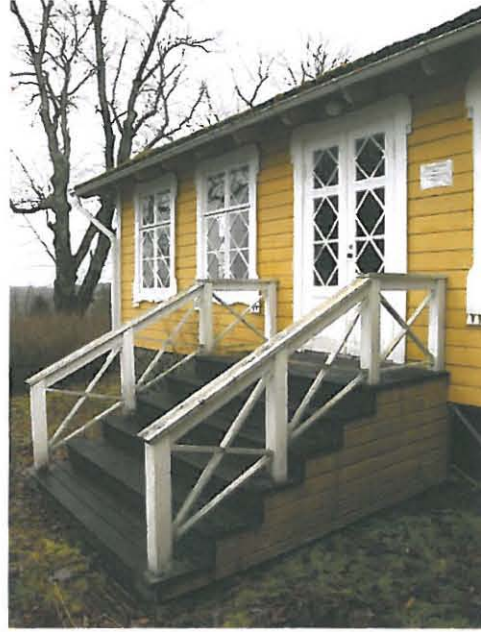
Lasikuistin porras 1980-luvun lopulta.

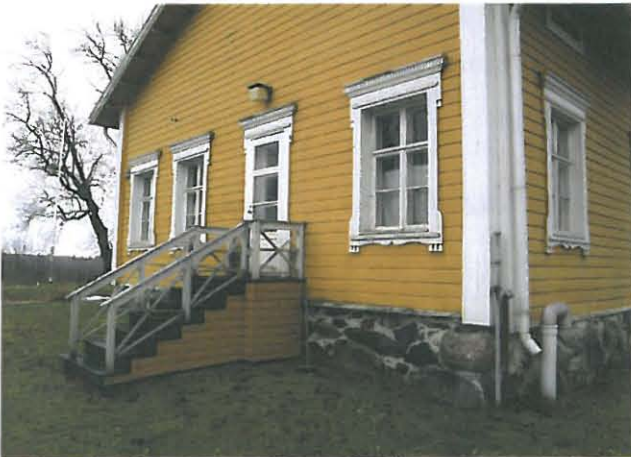
Koillispäädyn porras.

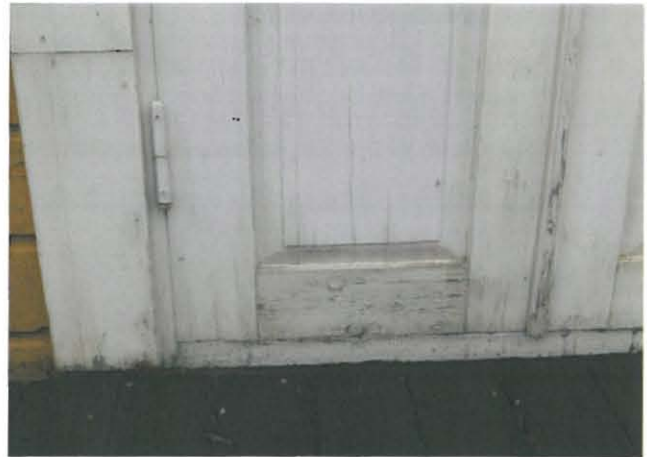
Kaikki ulko-ovet olivat pahastui turvoksissa määrän kesän ja syksyn jälkeen (lasikuistin ovi).

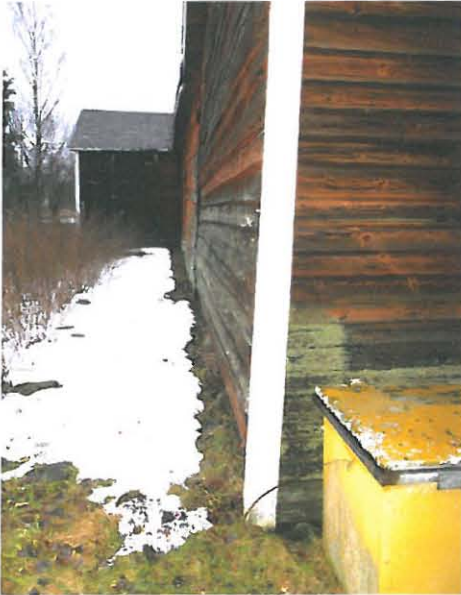
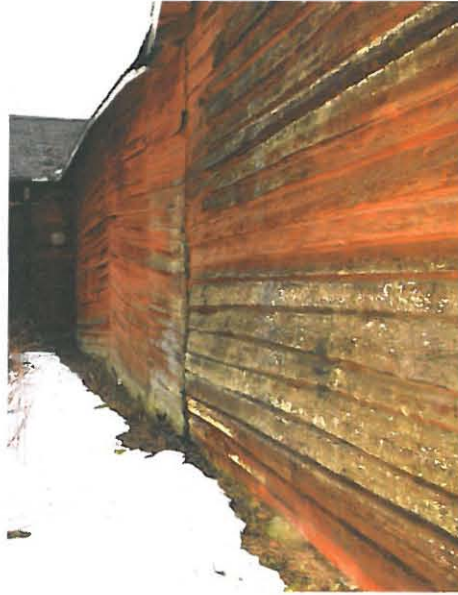
Aittapäässä luoteisseinä on hirsipinnalla, muut on laudoitettu. Hirsiseinä on alaosaltaan laho ja pahasti pullistunut.

Aittapään pullistunutta hirsiseinää ja sen jatkeena olevaa väliosan piirurunkoista, laudoitettua seinää.

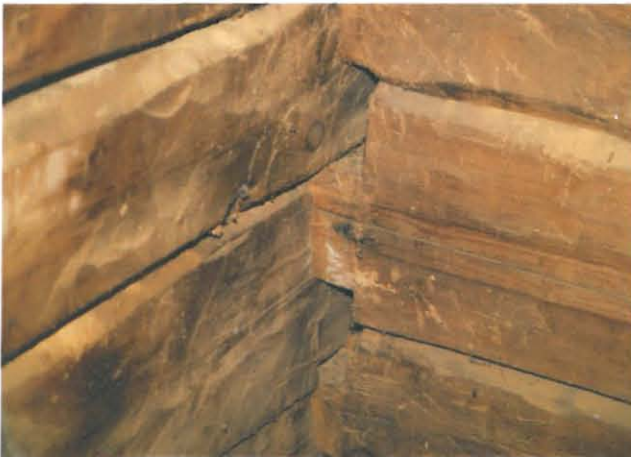
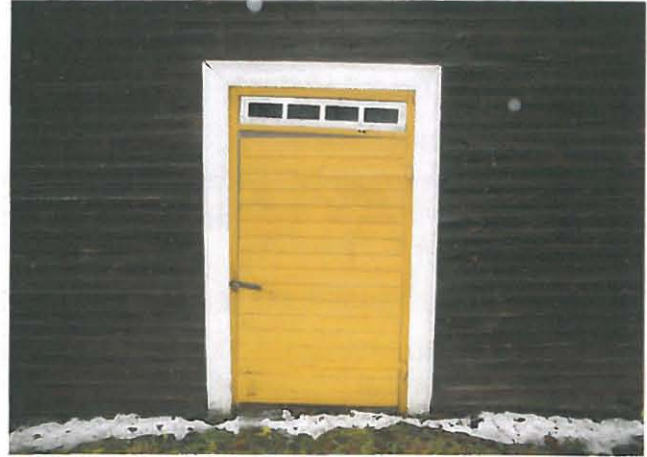
Työkaluvaraston hirsiseinän alaosassa ulkonurkat ovat auneet salvoksistaan.

Koko rakennuksen runko on kokenut muodonmuutoksia, jotka näkyvät esim. ovien karmeissa.

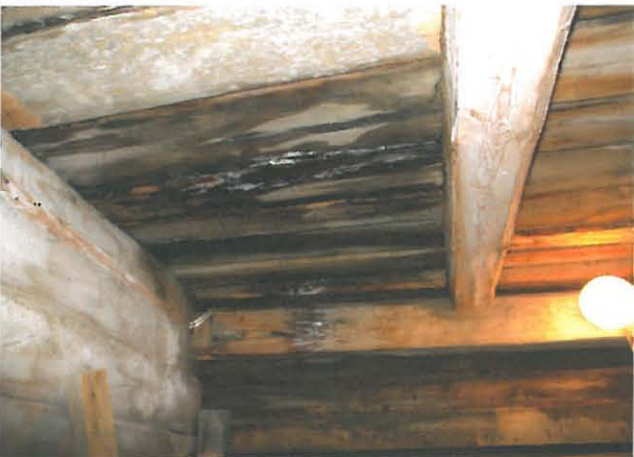
Pahoja lahovikoja varaston 103 välikatossa

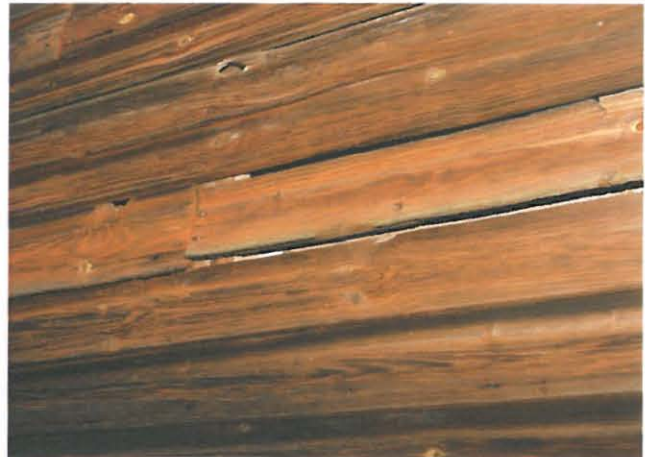
Tallirakennuksen pahasti ravistuneita ponttilautaverhouksia.

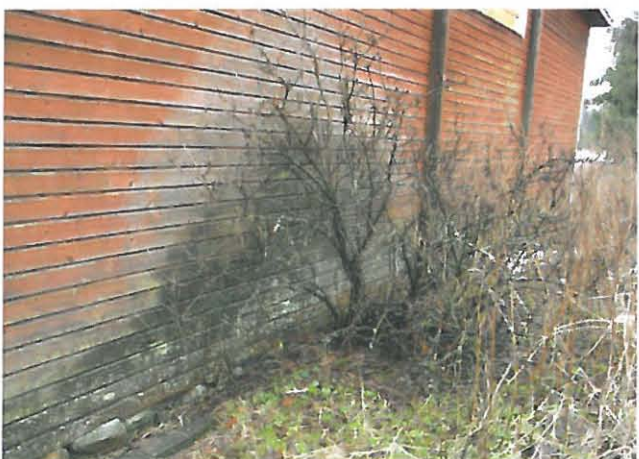
Seinänvierillä olevat pensaat olisi poistettava ja maanpintoja alennettava.

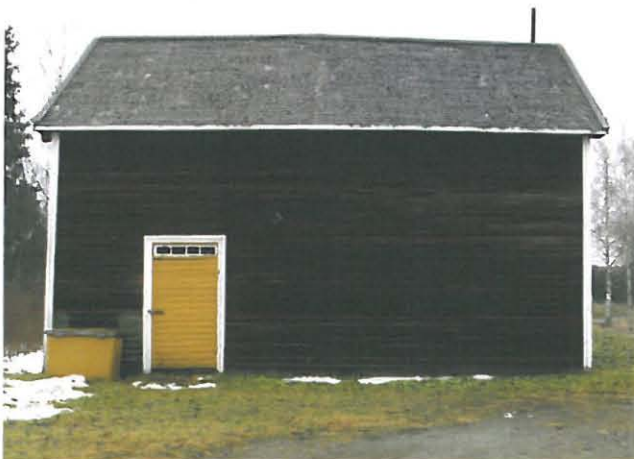
Tallin nykyinen pärekatto tehtiin 1970-luvun korjauksessa, mutta sitä on myöhemmin paikattu eri vaiheissa. Katto on kauttaaltaan ravistunut ja vuotaa pahasti monista paikoista, etenkin jiirikohdista.

Pahasti ravistuneen pärekatteen takia katto vuotaa monista paikoista. *Etenkin jiirien kohdalla on katon kantaviin rakenteisiin ja ruodelaudoitukseen syntynyt pahoja vaurioita, jotka vaativat nopeaa korjausta.* Vuoden 2008 märkä kesä ja koko syksyn jatkuneet sateet ovat olennaisesti pahentaneet vaurioita, koska rakenteet eivät ole välillä päässeet kuivumaan. *Vaurioitten pahentuessa on joillakin osin olemassa vaara kattorakenteiden peittämisestä lumikuorma painosta.*

Kantavien rakenteiden vauriot on korjauksen suunnitteluvaiheessa kartoitettava tarkemmin ja mietittävä kuhunkin kohteeseen sopivat korjaustavat. Joitakin osia kattotuoleista jouduttaneen kokonaan uusimaan, mutta valtaosin riittää rakenteen paikkaaminen ja vahvistaminen. Ruodelaudoituksesta on uusittava arviolta noin 20%.

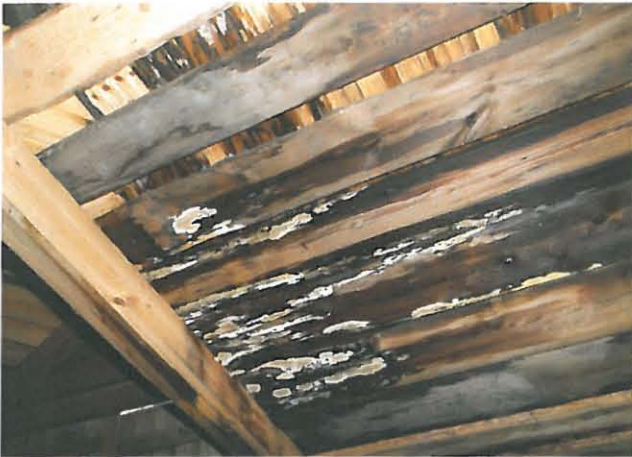
Arviolta 20% ruodelaudoituksesta on pärekatteen vuotojen takia vaidettava.

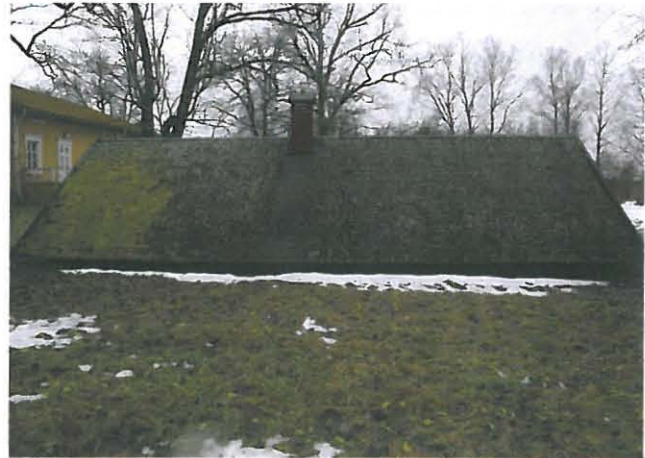
Kellarin katosrakenne. Pärekatot ovat huonokuntoiset, laudoitetut päädyt ovat kunnossa.

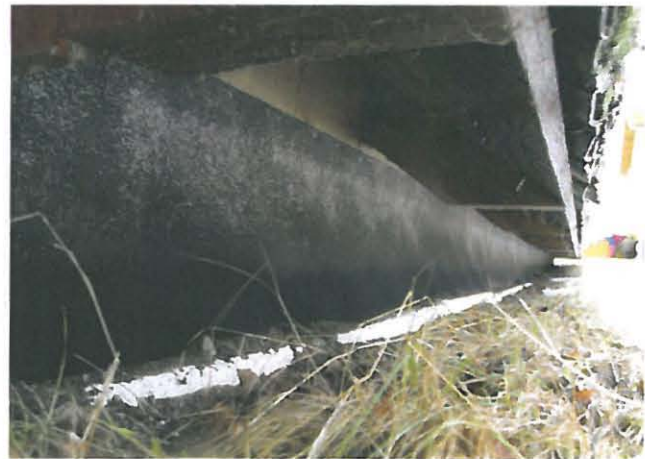
Kellarin ravistunutta pärekattoa.

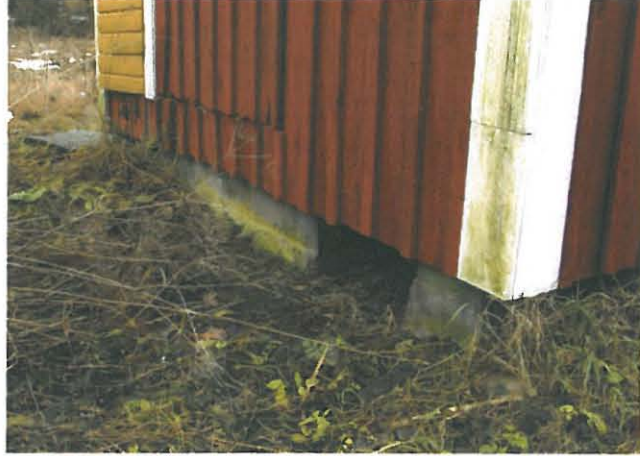
Käymälärakennus on hyväkuntoinen, ainoastaan pienet maalauuskorjaukset ovat lähivuosina tarpeen.

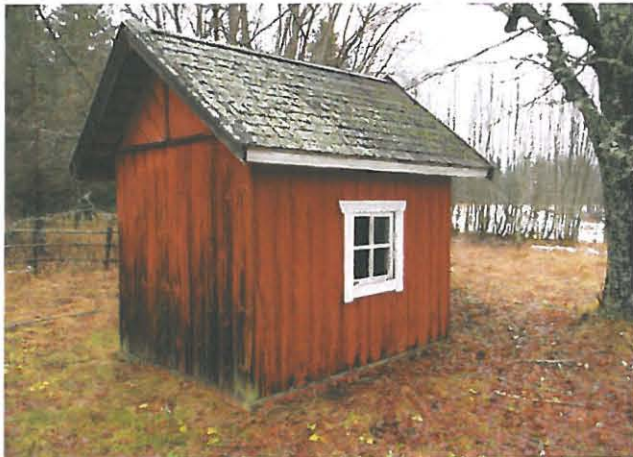
Leikkimökki on rappeutunut. Maassa makaavat seinärakenteet ovat alaosiltaan huonokuntoiset, pärekatto on uusittava pikaisesti.
