Urajärven kartanomuseo, Asikkala
Konservointi- ja restaurointityöraportti:

Päärakennus, Lilly von Heidemanin huone
Päärakennus, vierashuone
Päärakennus, ruokasalin lattian maalaus
ja retusointien viimeistely

2010 ja 2012

Katariina Sommarberg, Museovirasto 2010
Nanna Kymäläinen, Museovirasto 2010 ja 2012
Tanja Lindfors, Konservointi Lindfors 2012

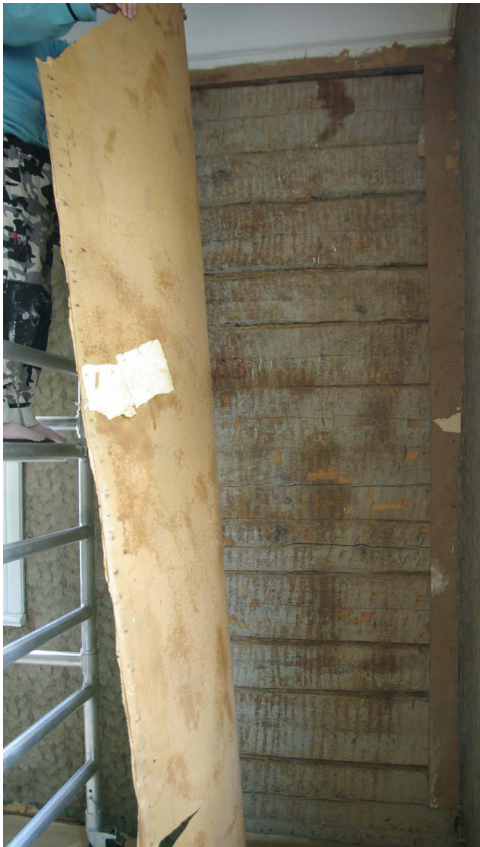
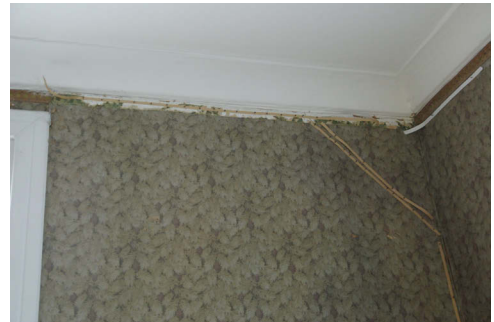
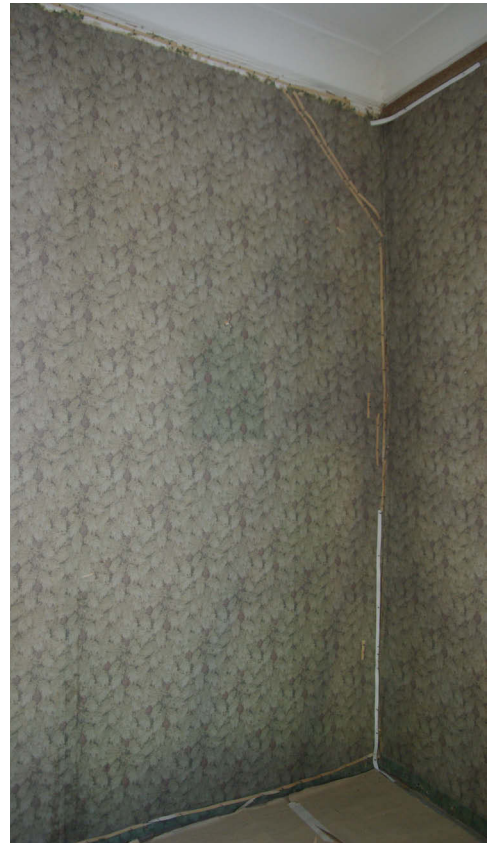
Pinkopahvi on aikaisemmassa remontissa leikattu poikki ikkunan molemmilta puolilta ja saumat on tuettu taustalta paperilla. Taustapaperi ja saumakohdat ovat osittain revenneet auki. Sauman päälle liimatut tapettisuikaleet ja vanhat liimaukset irrotetaan ja pinkopahvin pussitus oikaistaan. Saumakohtaan leikataan reunoilta ohennettu pinkopahvi, joka liimataan pinkopahvin taustapuolelle ja naulataan kuivumisen ajaksi heftiin. Leveä saumakohta täytetään japaninpaperilla. Irrotetut tapettisuikaleet kostutetaan, prässätään ja liimataan ohuelle japaninpaperille ja kiinnitetään sen jälkeen takaisin paikalleen.

irrotetaan. Länsiseinän yläkulman revennyt pala irroitetaan ja liimataan takaisin paikoilleen paksun japaninpaperin avulla. Molempien seinien repeämät paikataan taustapuolelta japaninpaperilla pahvien ollessa auki. Pahvia kostutetaan taustapuolelta pussituksen oikaisemiseksi. Länsiseinän pahvi liimataan pitkältä sivulta takaisin kovalevyyn paksulla vehnätärkkelys-metyyliselluloosaliimalla ja naulataan heftiin kuivumisen ajaksi. Yläreuna naulataan kiinni nupeilla. Alareuna jää auki, jotta ikkunan alla olevat repeämät ja pussitus saadaan korjattua.

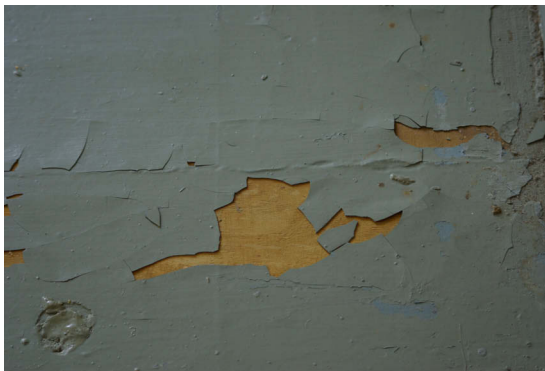
Vierashuoneen aikaisempia pintakerroksia on säilynyt ainoastaan lattiassa sekä ovi- ja ikkunalistoissa ja uunin muurissa. Seinissä aikaisempia pintakerroksia ei ole jäljellä. Lattian maalipinnassa on hiushalkeamia ja paikoitellen maali irtoilee tai on irronnut kokonaan puupinnasta. Alkuperäisten kerrosten säilyttämiseksi täytyy krakeloitunut ja irtoileva maali kiinnittää liiman ja lämmön avulla ennen hiontaa ja uudelleen maalausta. Ilman kiinnitystä lattia ei kestä kulutusta eikä uudelleenmaalausta irtoamatta puupinnasta.

Kokonaan puuttuvat maali-kerrokset

Lattian maalikerrosten liimauksessa käytetään etanolia ja Kremerin kalaliimaa, jota ohennetaan vedellä noin 20 prosenttia. Liimattavat alueet käsitellään imeyttämällä vauriokohtiin ensin denaturoitua etanolia (Etasol), jolla varmistetaan liiman kulkeutuminen alimpiin maalikerrokseen asti. Etanolin jälkeen liimaa sivellään tai injektoidaan vauriokohtaan ja aluetta lämmitetään lämpölusikalla. Kohdista, joissa maalipinta puuttuu kokonaan, kiinnitetään reuna-alueet injektoimalla liimaa maalikerroksen ja puupinnan väliin. Maalivaurion terävät reunat viistetään skalpellilla. Kiinnittämisen jälkeen lattia hiotaan hiomatyynyllä ja hiekkapaperilla karkeudella 150. Lattia pestään kidesoodalla noin viikon kuluttua liimausten kuivuttua kunnolla. Jalkalistojen halkeamat liimataan pvac-puuliimalla, kolot kitataan pellavaöljykittillä ja listat hiotaan ennen maalausta.

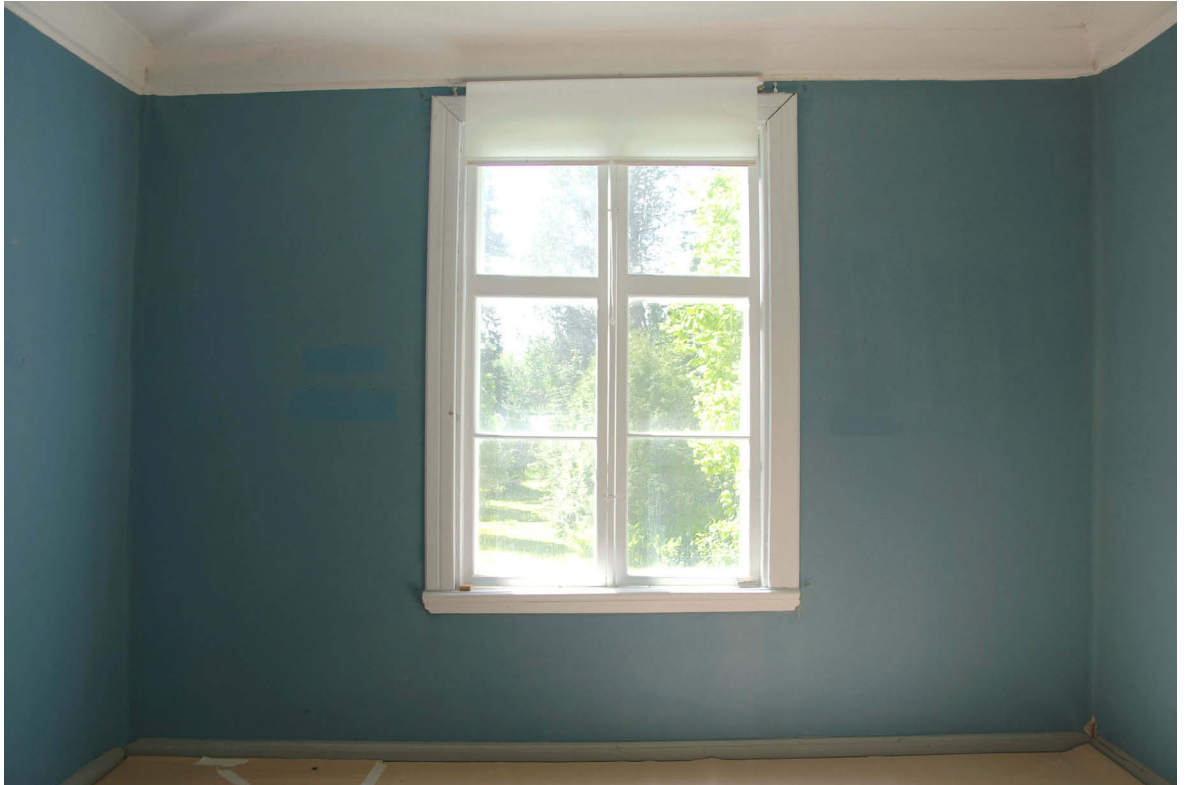
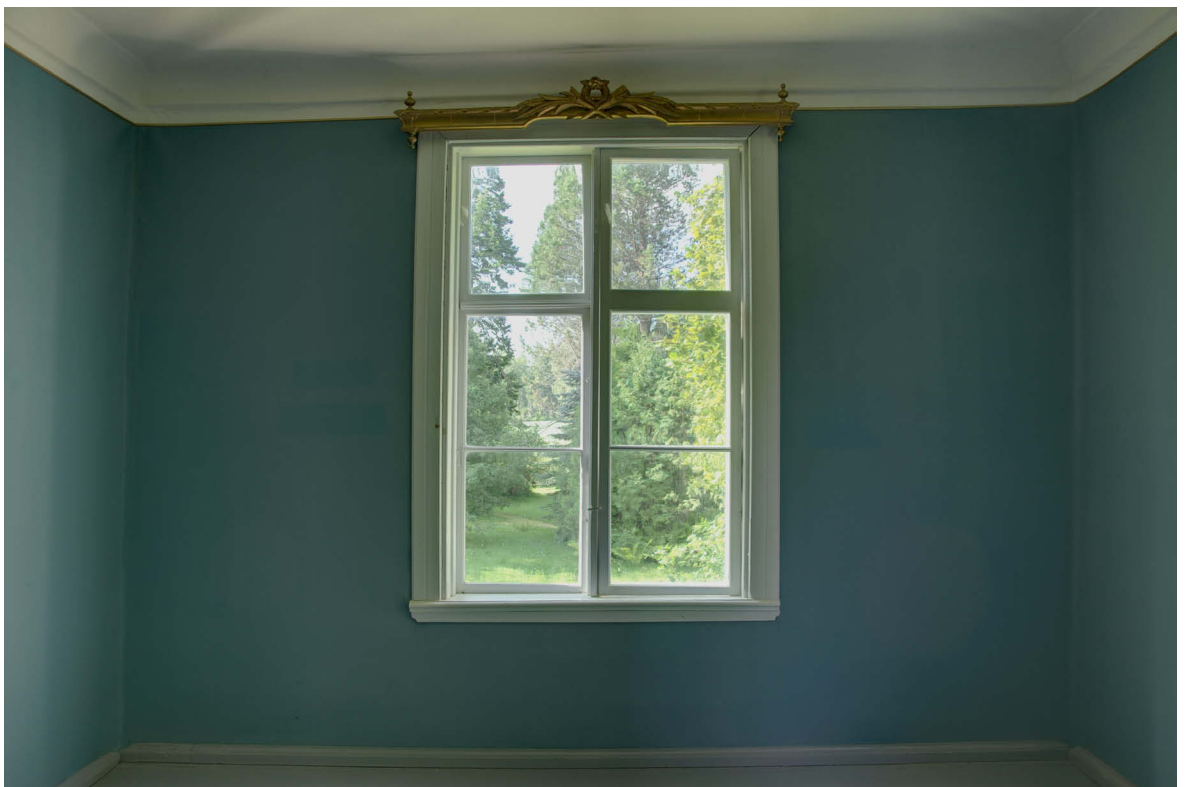
eteläseinä ennen ja jälkeen konservoinnin

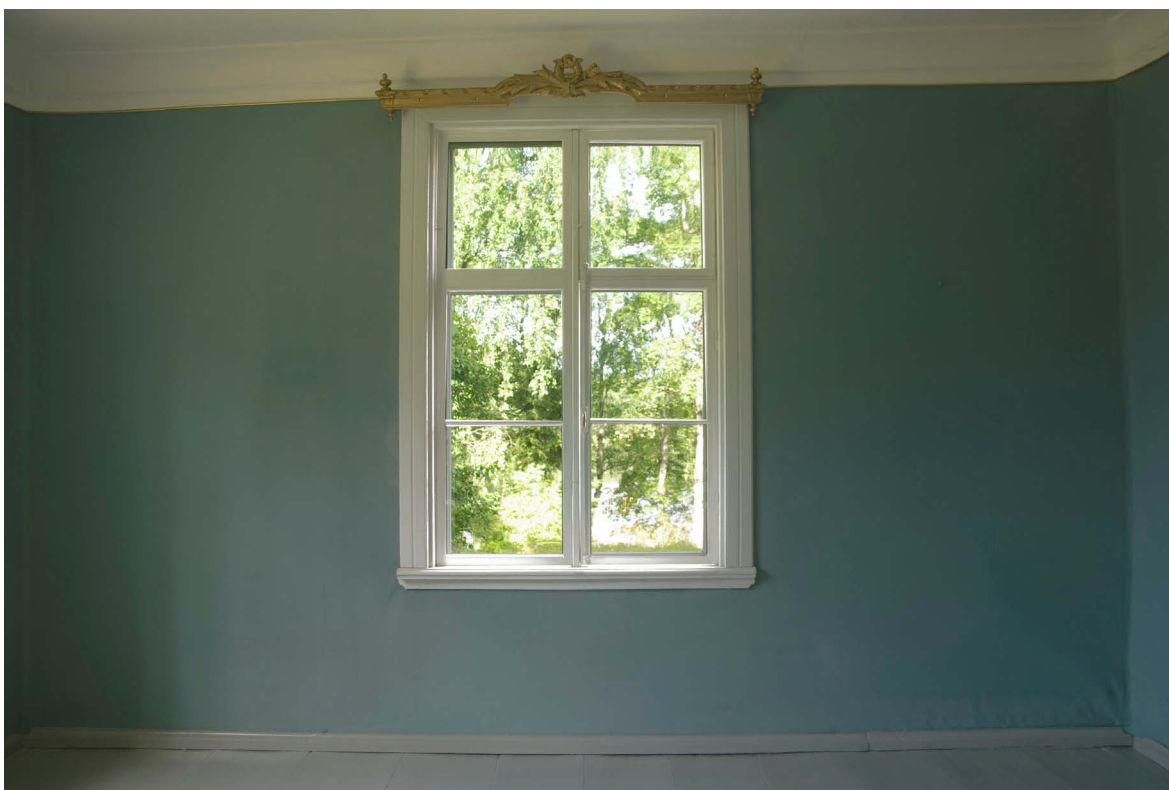
Lilly von Heidemanin huone länsiseinä ennen ja jälkeen konservoinnin

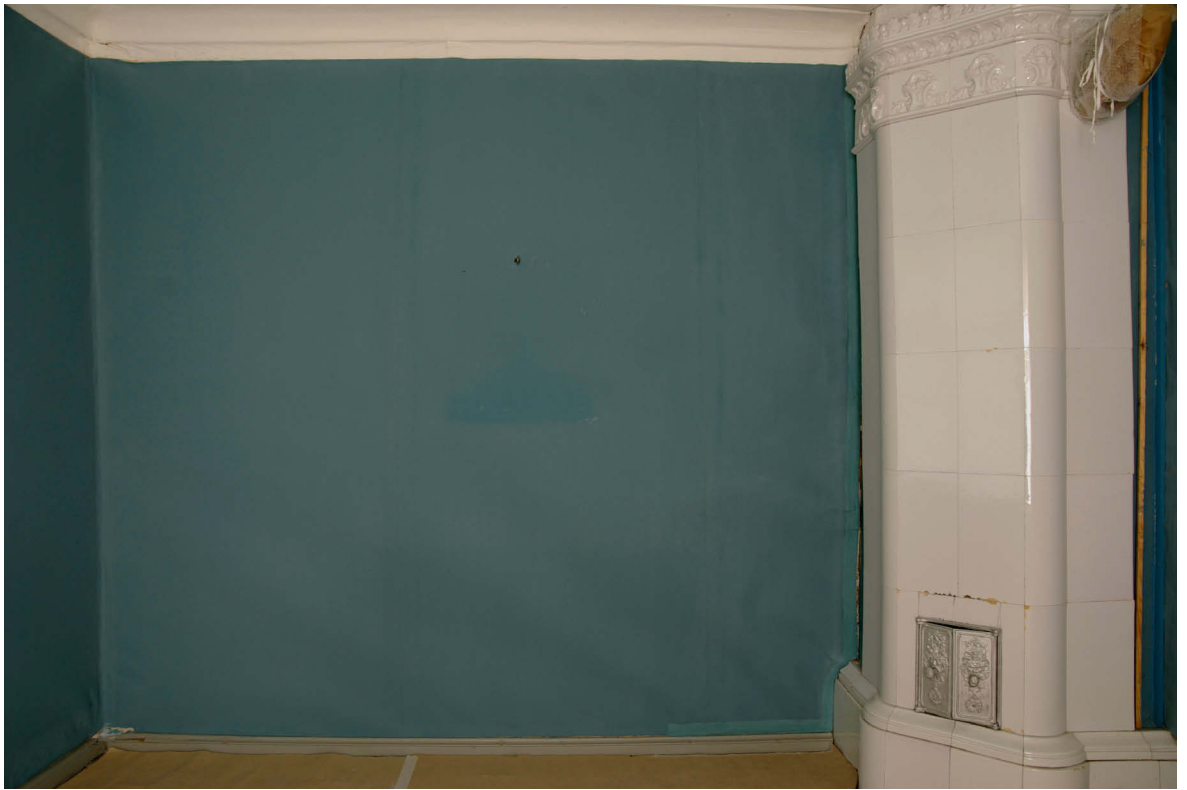
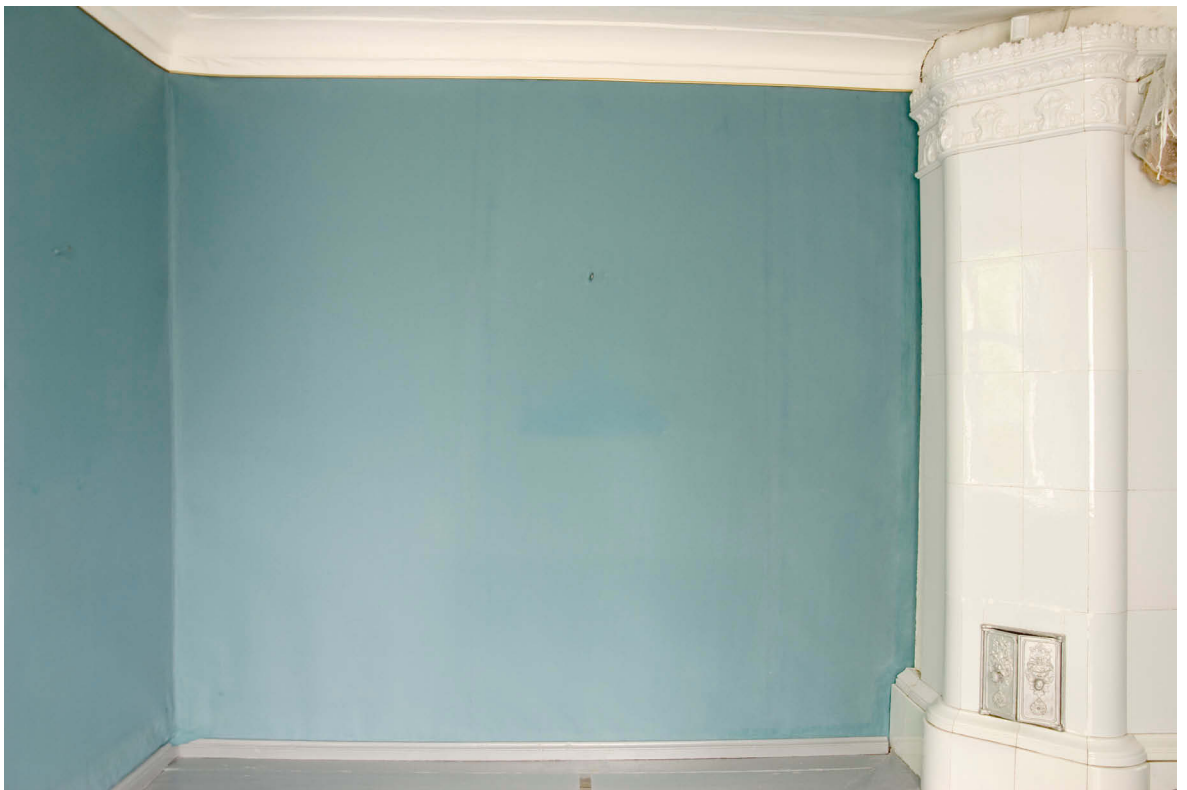
Lillyn von Heidemanin huone pohjoisseinä ennen ja jälkeen konservoinnin

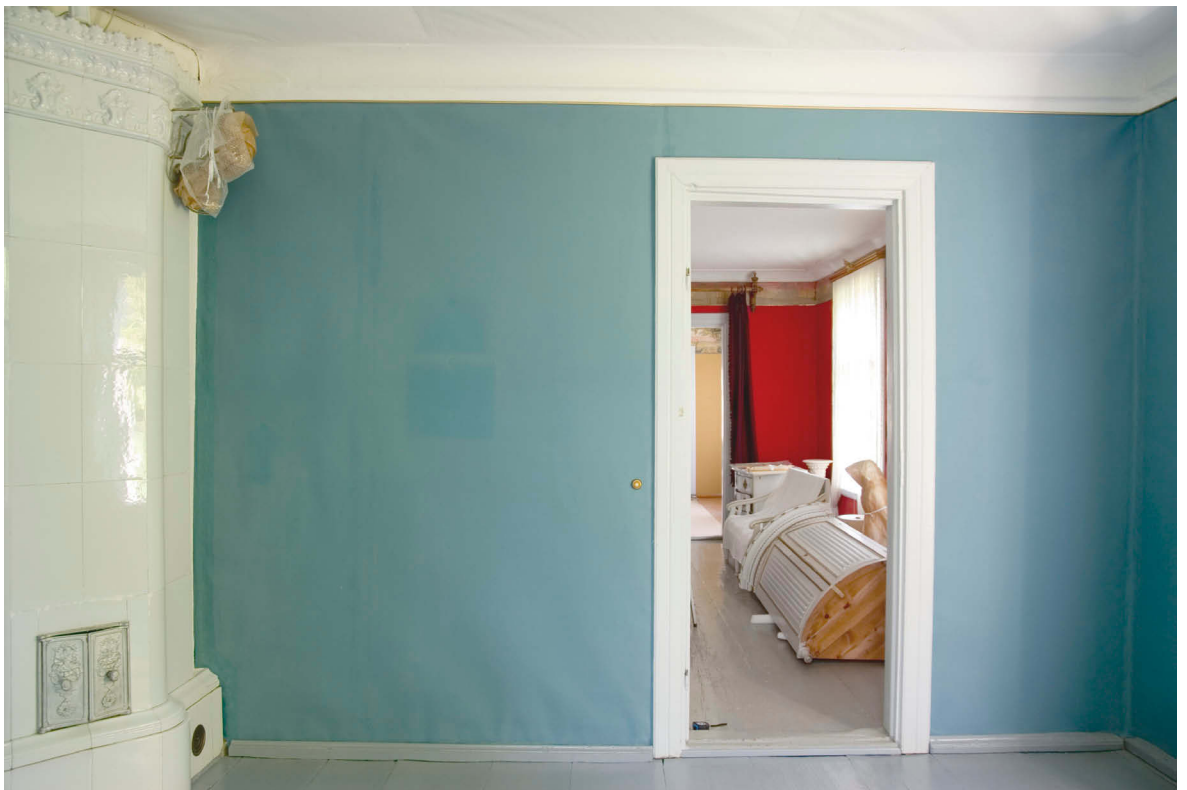
Lilly von Heidemanin huone itäseinä ennen ja jälkeen konservoinnin

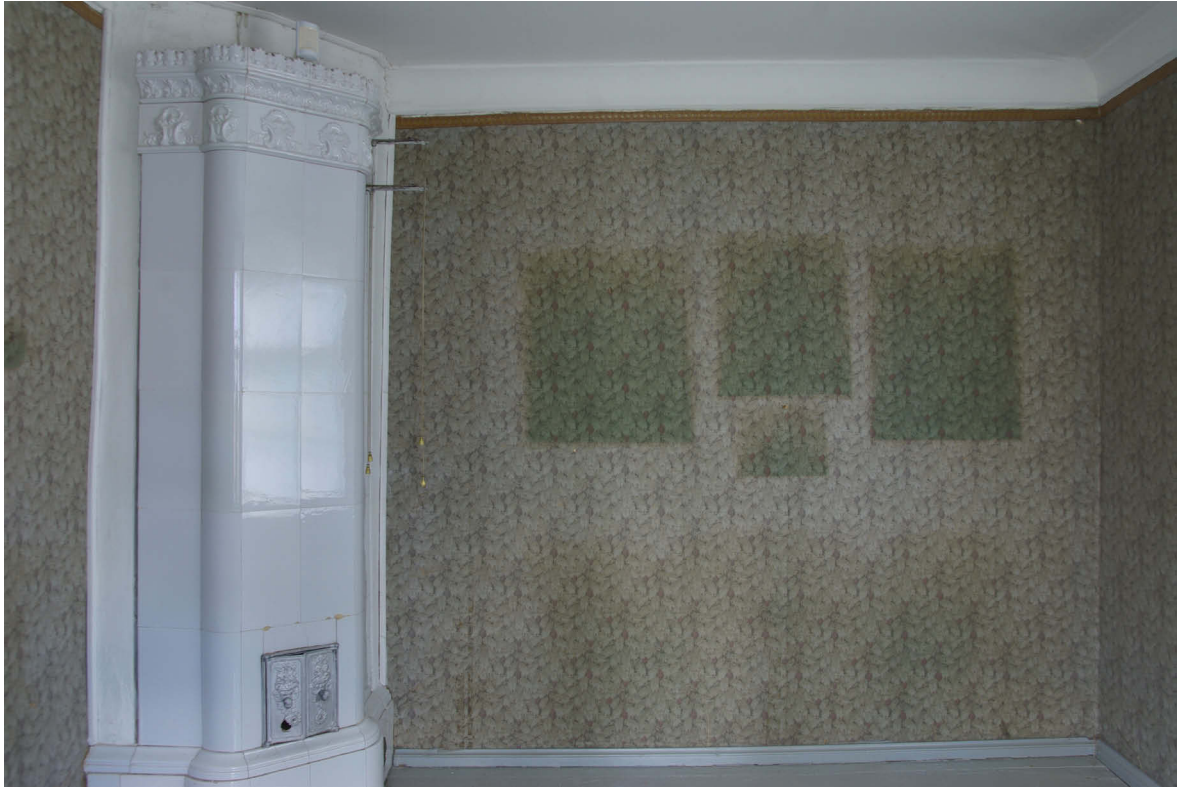
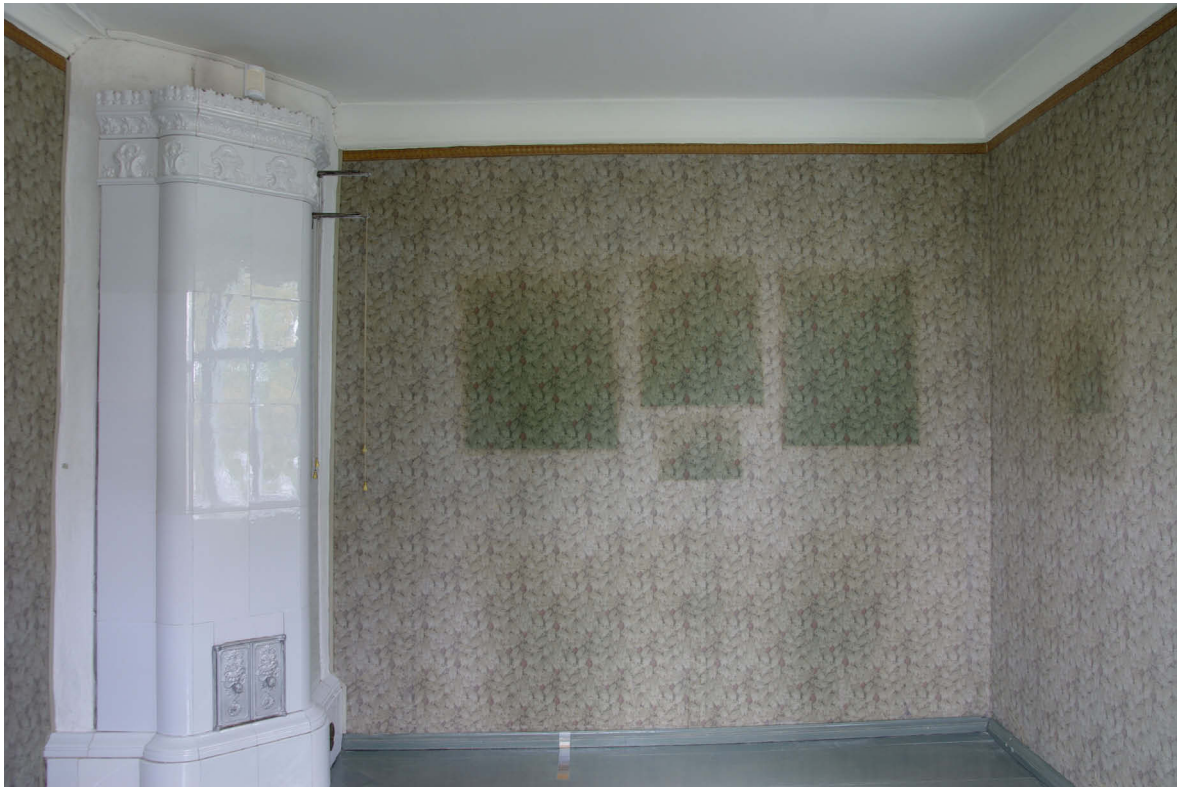
eteläseinä ennen ja jälkeen konservoinnin

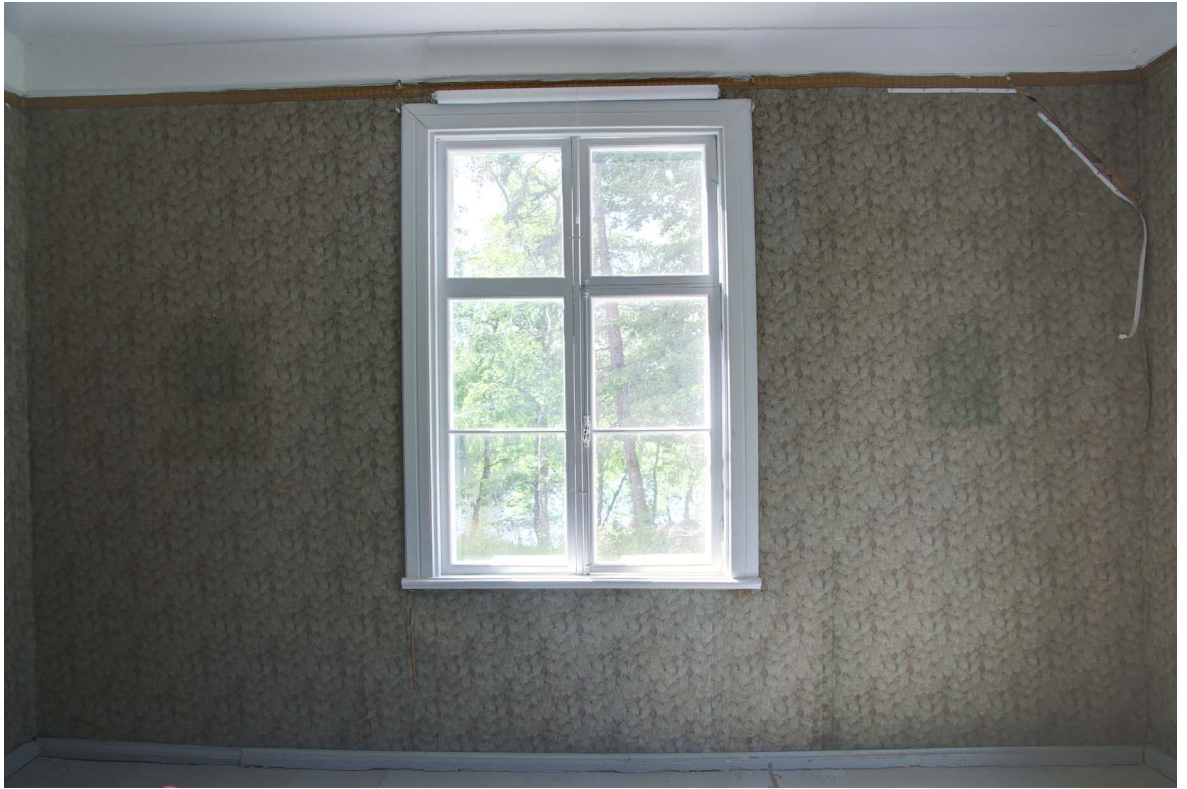
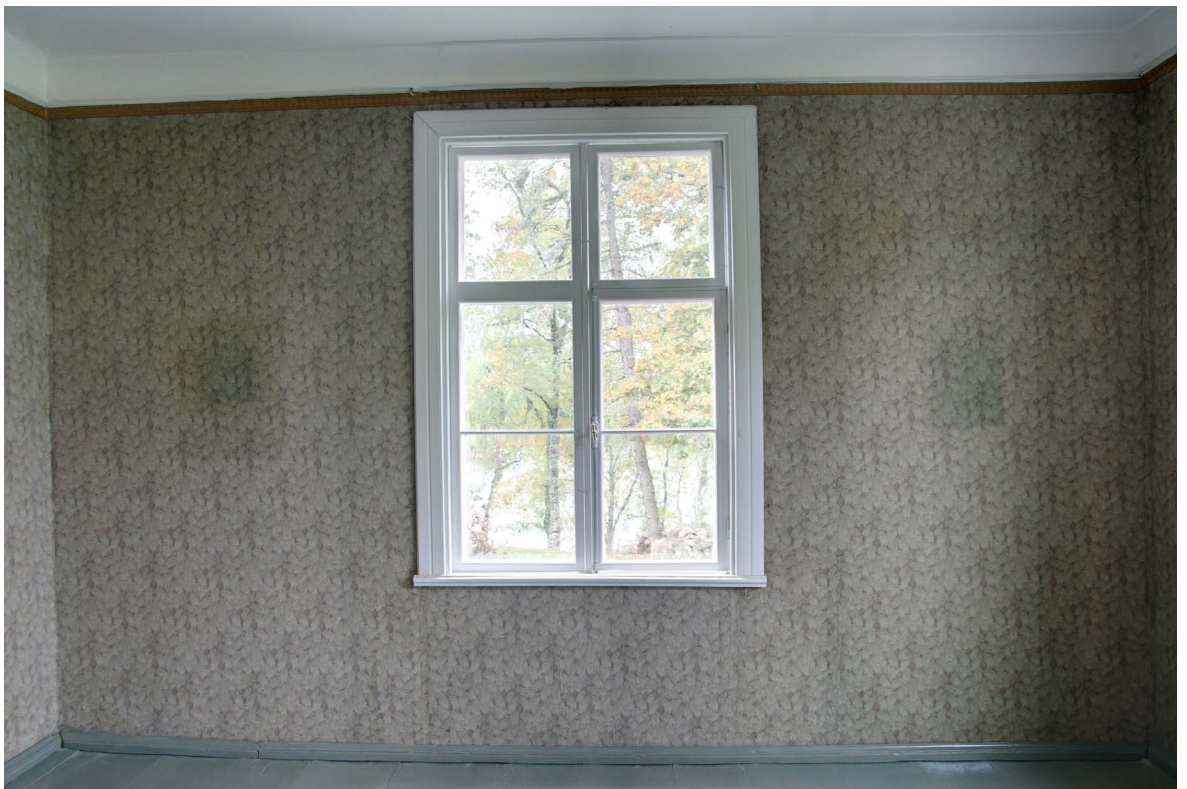
Vierashuone länsiseinä ennen ja jälkeen konservoinnin

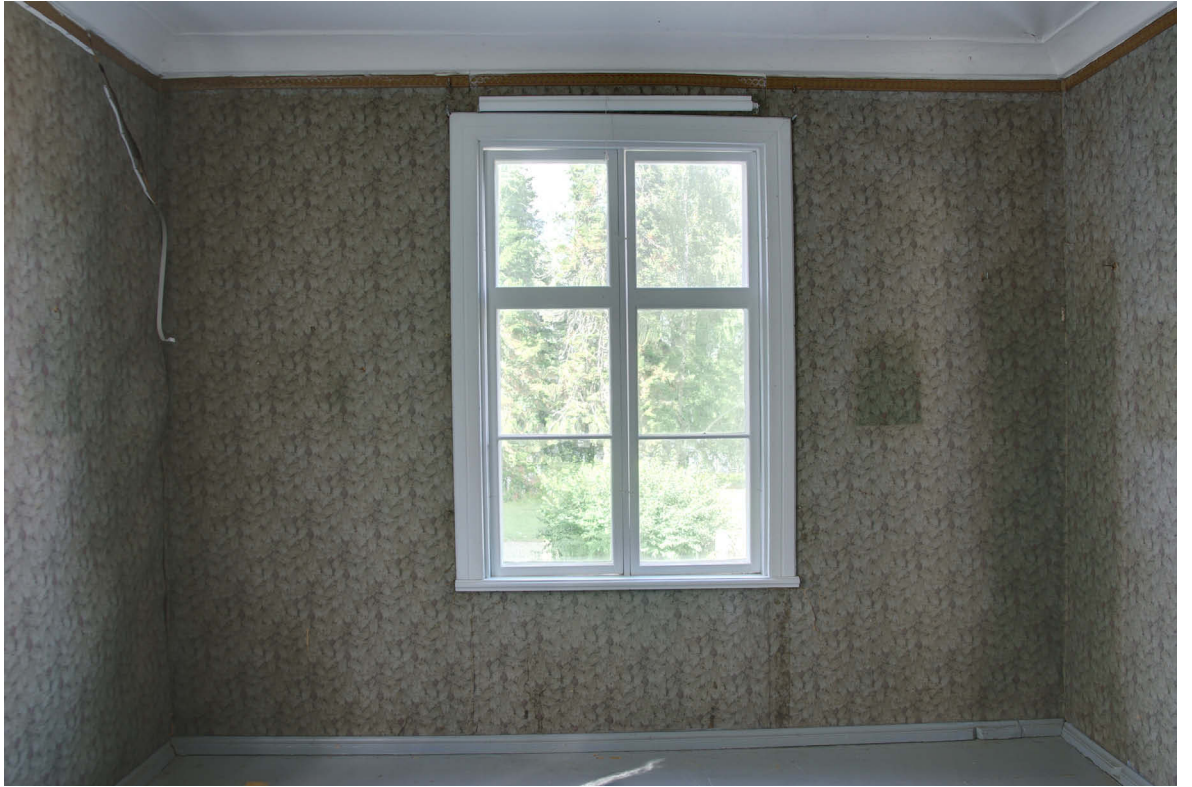
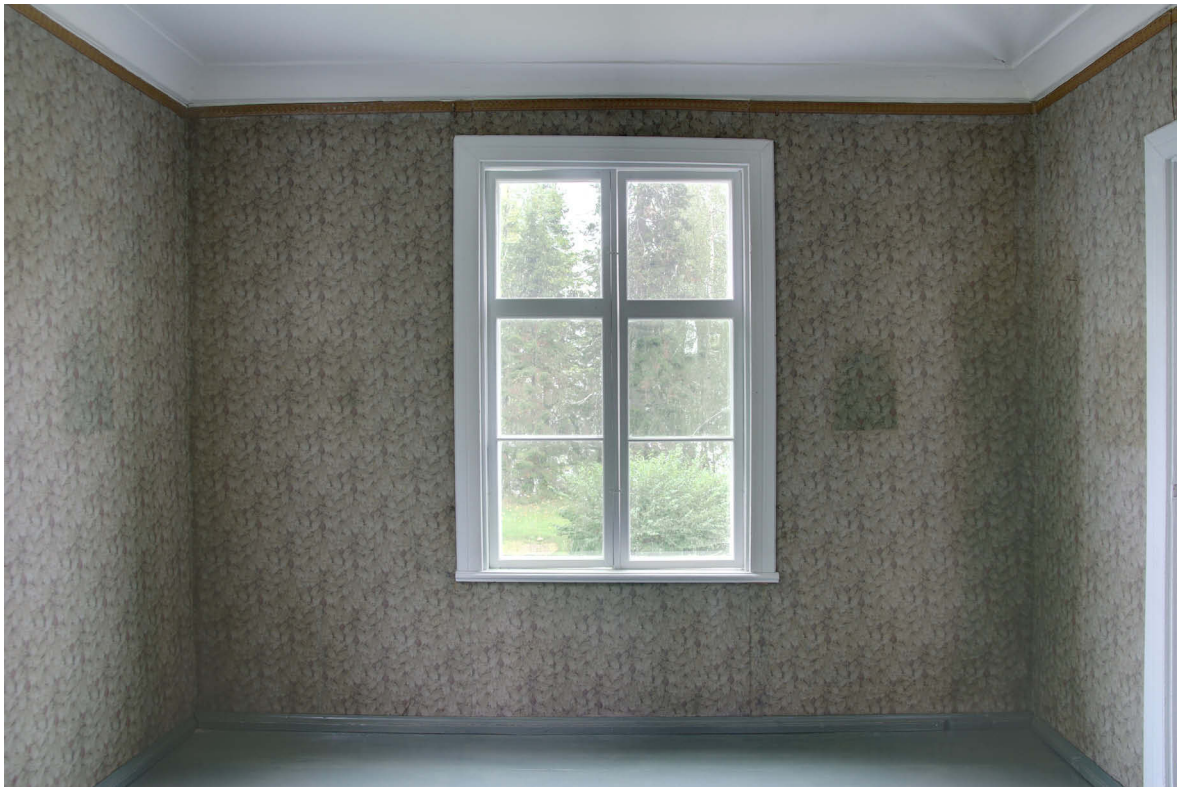
Vierashuone pohjoisseinä ennen ja jälkeen konservoinnin

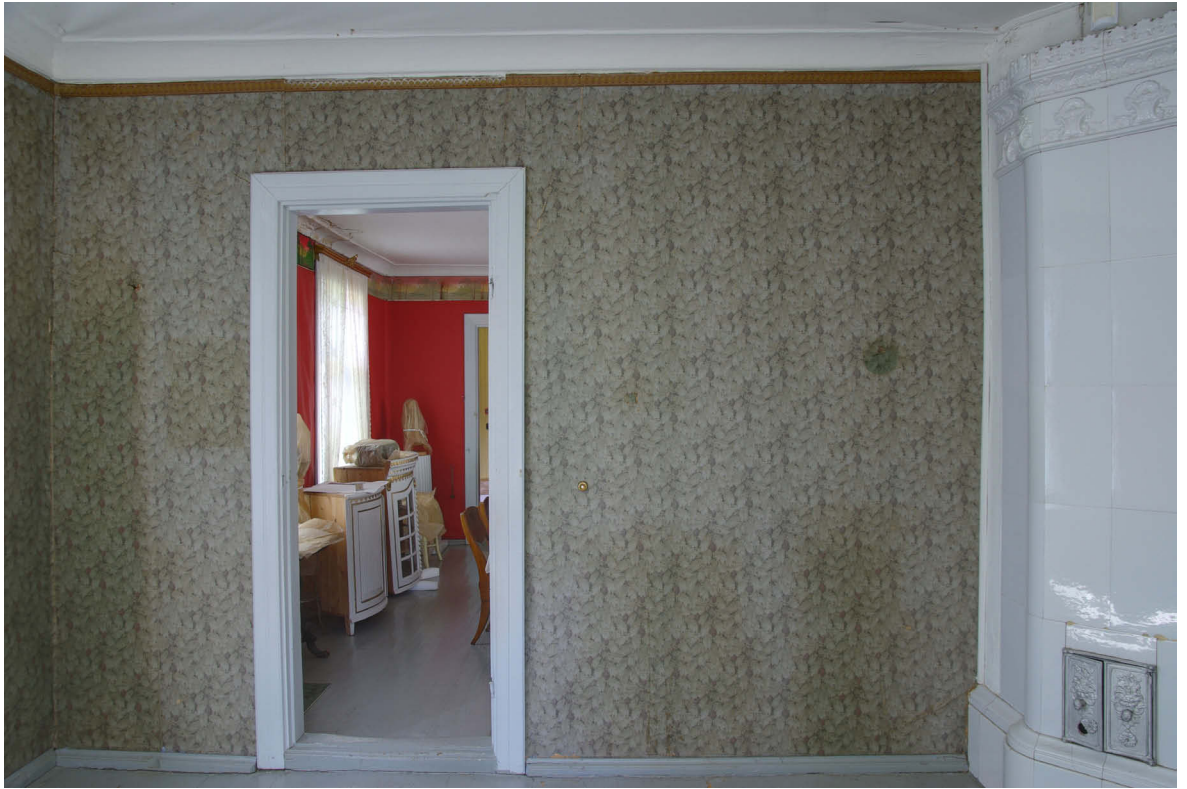
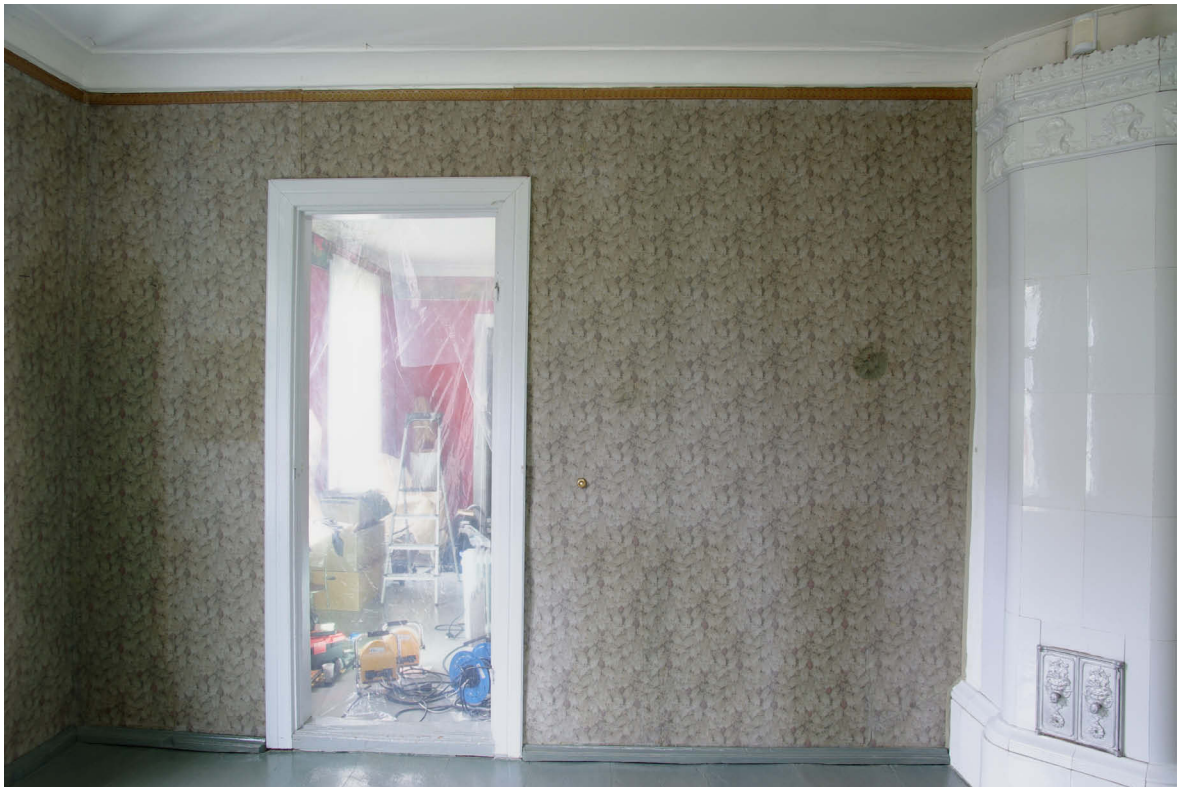
Vierashuone itäseinä ennen ja jälkeen konservoinnin

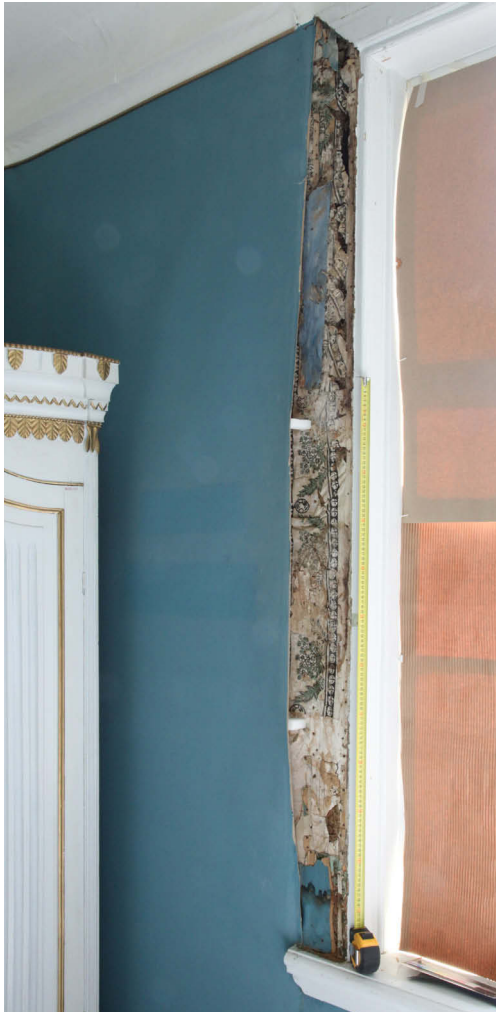
Lillyn huoneen eteläseinän boordia

olivat taas kiilautuneet kiinni karmeihin. Pokat irrotettiin karmeista ja vasemmanpuoleinen ikkunalista irrotettiin, jotta voitaisiin selvittää näkyykö listan alla selkeitä muutoksia.

Listan irroituksen jälkeen huomattiin ikkunakarmin reunassa boordi, josta on aiemmin löytynyt vain reunimmainen osa länsiseinällä. Päällimäisenä olevaa pahvia leikattiin listan verran irti dokumentoinnin helpottamiseksi. Oikean puoleinen ikkunalista irrotettiin, jotta nähtäisiin kulkeeko boordi ikkunan kai-

Kesällä 2012 huomattiin Lillyn huoneen eteläikkunan listojen edelleen käyristyvän jännityksen alaisina. Lisäksi ikkunapokat

Pinnalla olevaan pahviin liimattiin japaninpaperi suojaamaan boordia. Sisäikkunoita höylättiin sen verran, että ne mahtuvat ilman jännityksiä takaisin karmiin. Karmilistojen alareunoista sahattiin pois ohuet palat. Lopuksi listat nauhattiin paikoilleen kiinni ikkunakarmin ja listan alta näkyviin jäänyt pinkopahvi retusoitiin seinän sävyiseksi.
