Urajärven kartanomuseo, Asikkala

Konservointi- ja restaurointityöraportti:
Sivurakennuksen eteinen, kunniahuone ja sali

Museovirasto
Kulttuuriympäristön hoito-osasto
Restaurointi

2012

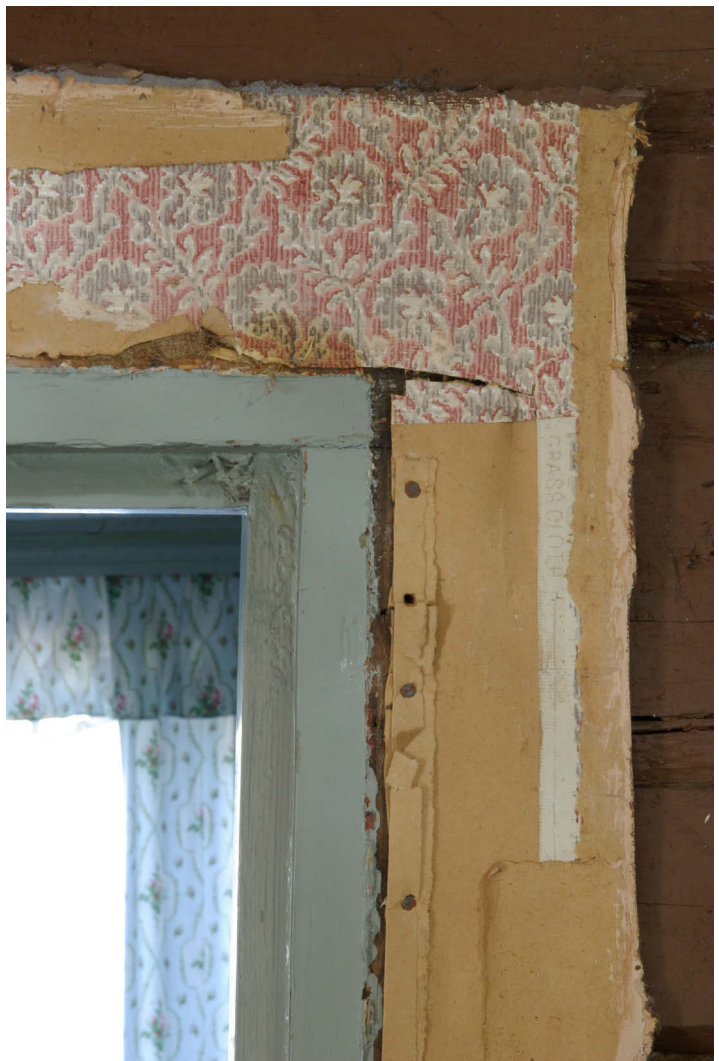
Kuva 2: Listojen alle jääneitä tapettifragmentteja eteisestä.

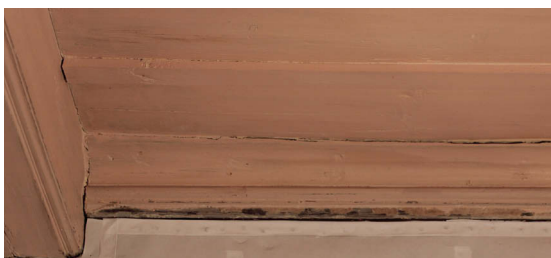
Katon holkkalistojen alareunojen vaaleanpunainen öljymaalikerros oli varisnut alas ja alta paljastunut valkea paperointi oli tullut näkyviin. Nämä kohdat päätettiin retusoida siistimmän lopputuloksen aikaansaamiseksi. Retusoinnissa käytettiin Rembrandt'in taiteilijaöljyvärejä. Katossa olevien sähköjohtojen läpiviennin rako siistittiin ohuella japaninpaperilla, joka retusoitiin samalla holkkalistoihin sävytetyllä vaaleanpunaisella öljymaalilla. Läpiviennin vieressä oleva savutunnistin ja holkkalistan päällä kulkevat johdot maalattiin katon sävyllä.

Kuva 4: Maalin irtoamat ennen retusointia.

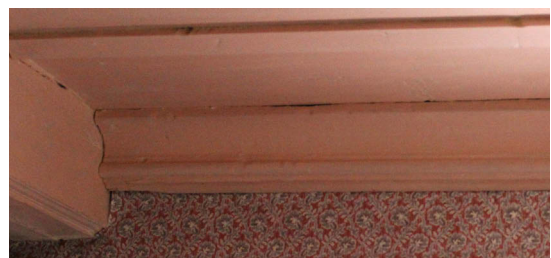
Kuva 5: Retusoinnin jälkeen.

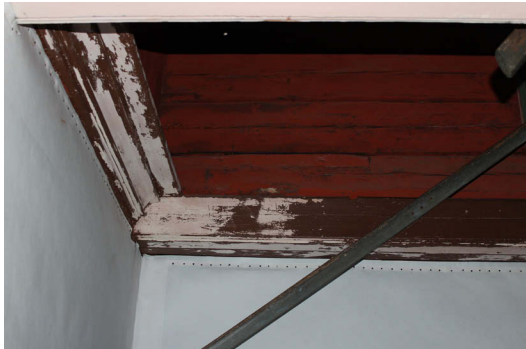
Eteisen portaikon yläosassa olevassa palkissa oleva ruskea muovisideaineinen maalikerros päätettiin poistaa, jotta eteisen ilmeestä saataisiin mahdollisimman yhtenäisen näköinen. Maali irtosi hyvin alkoholiin (Etax) kastetun pumpulin avulla.

Kuva 6: Ruskea maali laikkuina ennen poistoa.

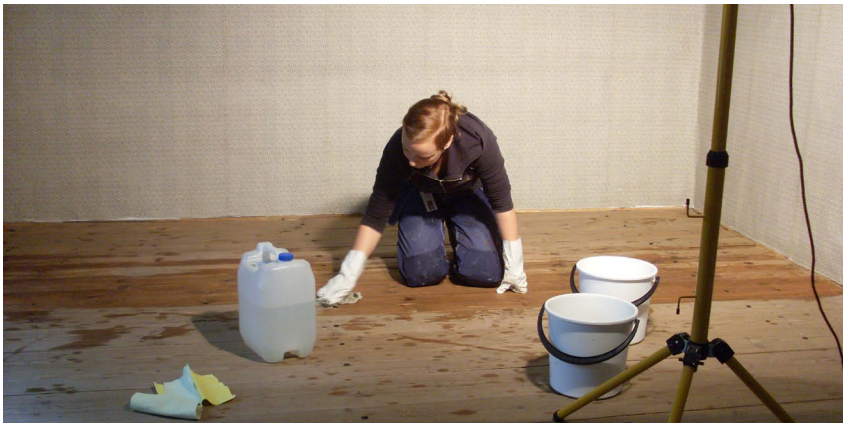
Kuva 23: K. Sommarberg pesee lattialankkuja.

Lattialankut pestiin kylmällä vedellä kevyesti harjaten. Kynnyksien maalipinta oli sama kuin karmeissakin aikaisemmin ja karmien maalauksen jälkeen poikkeava verrattuna huoneen muuhun värimaailmaan. Kulunut ja ohut maalipinta hiottiin pois, jotta kynnykset sointuisivat yhteen maalaamattomien lattialankujen kanssa. Kunniahuoneeseen teetettiin uudet jalkalistat kuusesta Culturelin verstaalla Forssassa. Listat värjättiin työmaalla Liberonin Van dyck crystals -kiteillä. Myös kynnyksiin levitettiin ohut kerros Van dyckiä. Vanhat jalkalistat pakattiin säilytettäväksi fragmentteina.

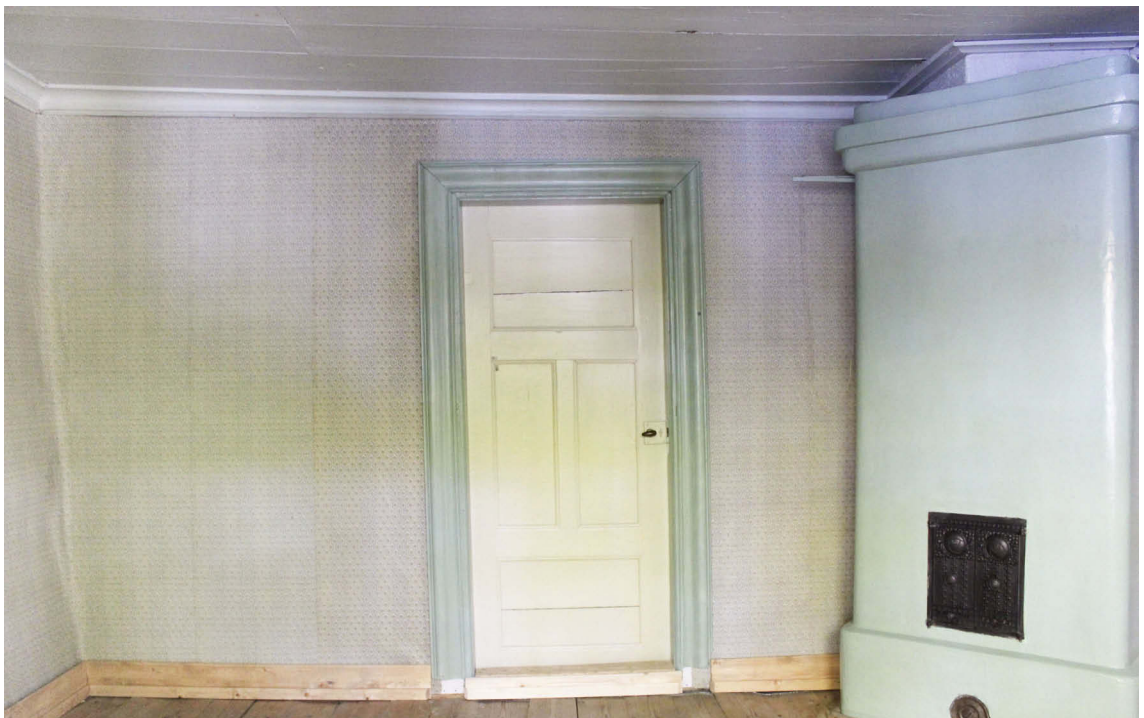
Kuva 47: Itäseinä konservoinnin ja restauroinnin jälkeen.

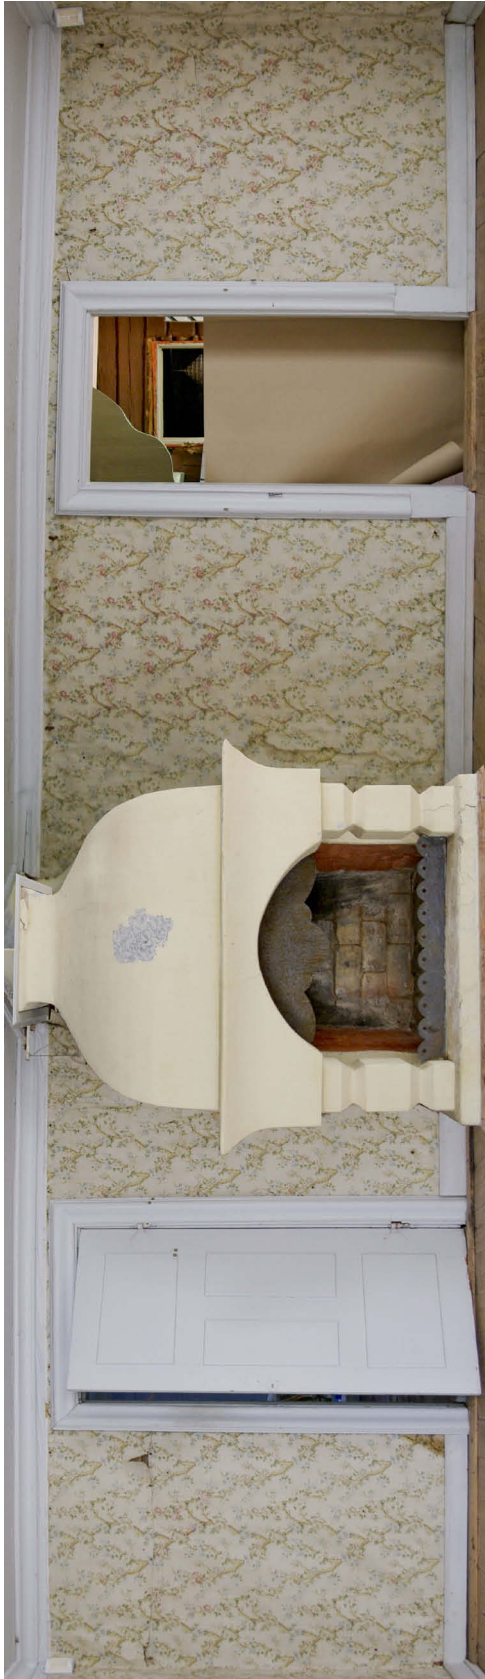
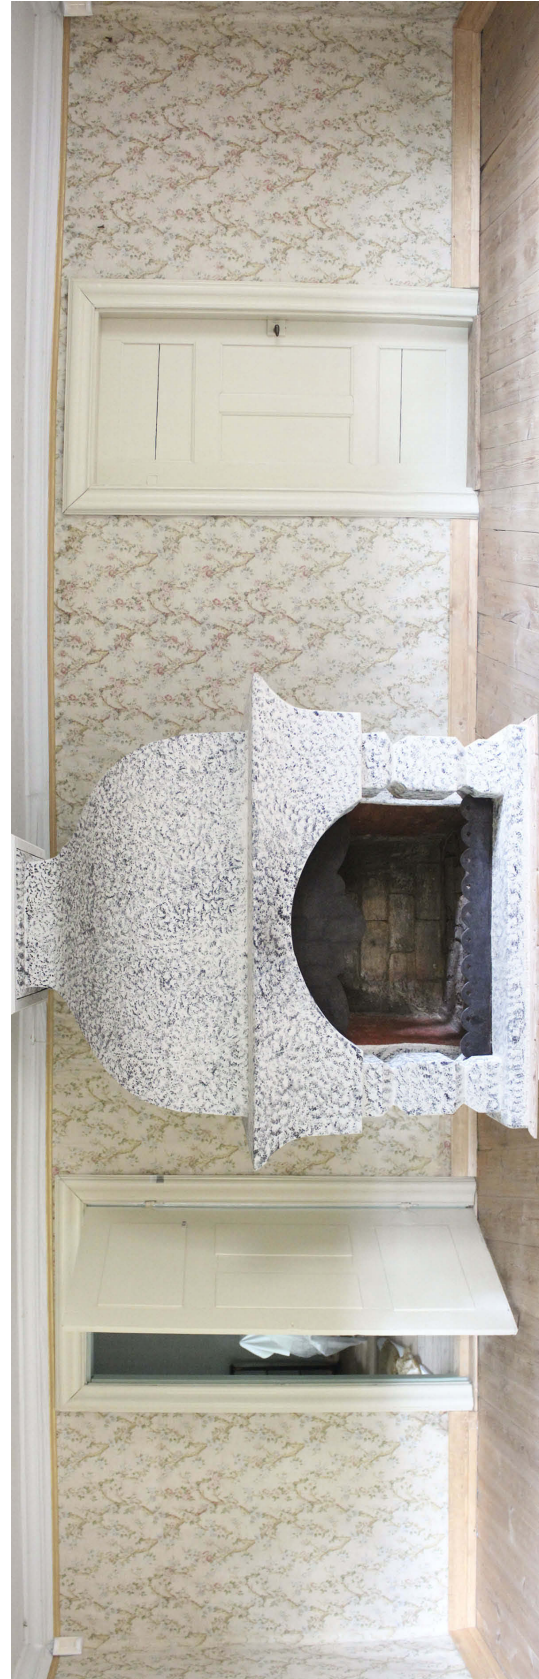
Kuva 52 ja 53: Pohjoisseinä ennen ja jälkeen konservoinnin ja restauroinnin. Kuvissa käytetty manipulaatiota.

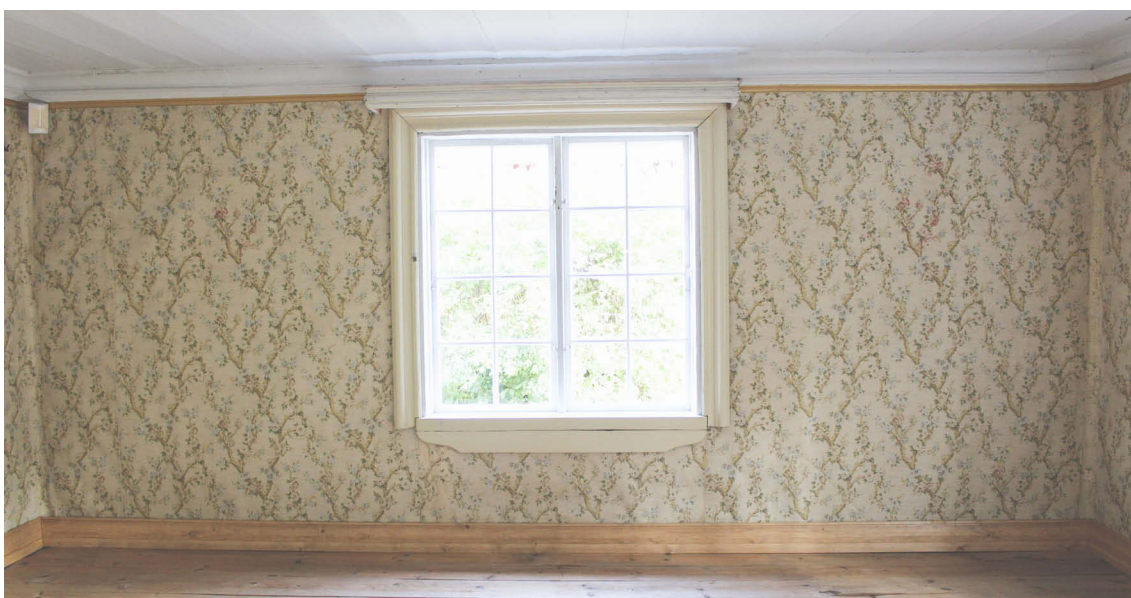
Kuva 55: Itäseinä konservoinnin ja restauroinnin jälkeen.

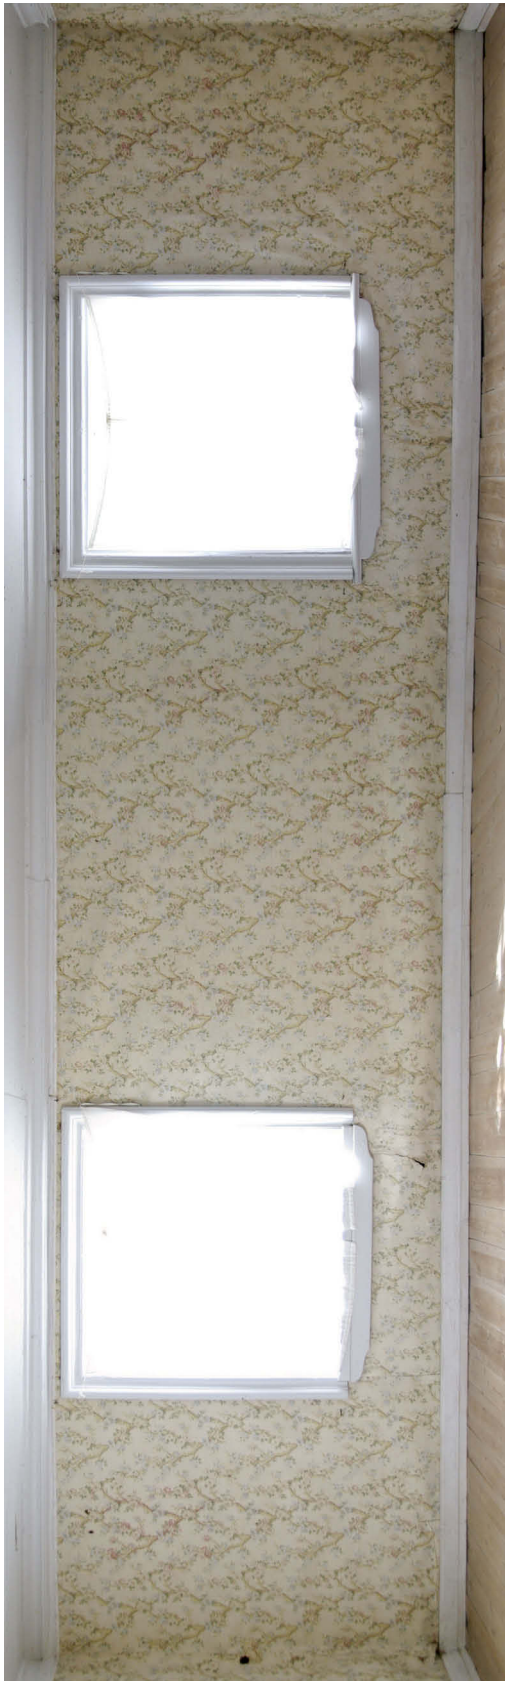
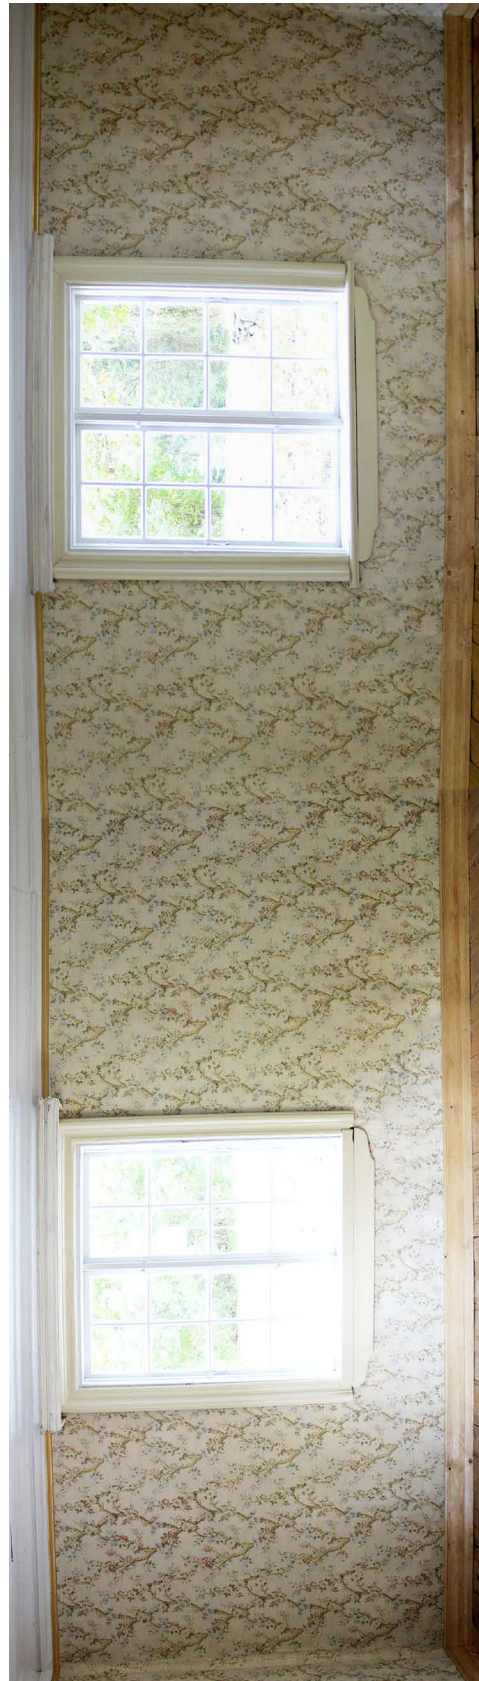
Kuva 56 ja 57: Eteläseinä ennen ja jälkeen konservoinnin ja restauroinnin. Kuvissa käytetty manipulaatiota.

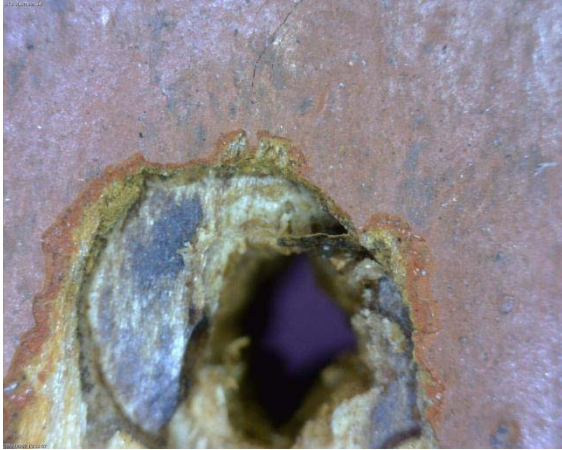
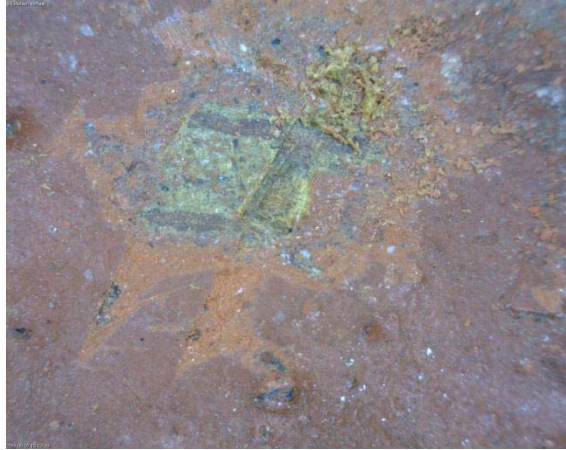
LIITE 2 sivurakennuksen eteisen portaiden väritutkimus

etureuna, josta punainen maali kulunut

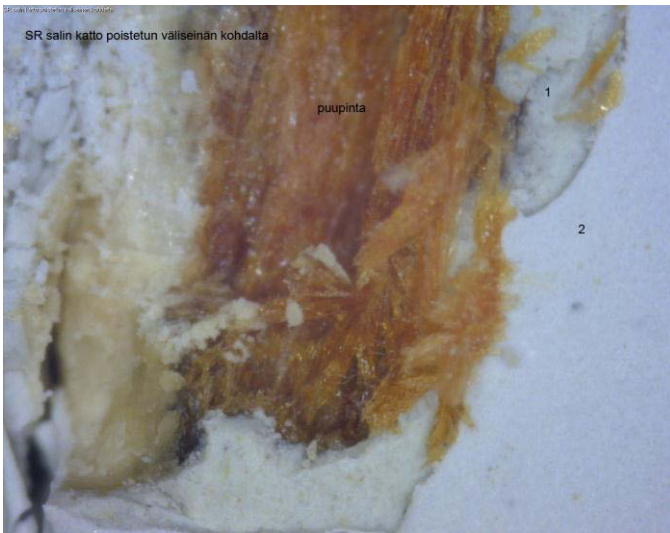
Väliseinän kohta

1. harmahtava kerros
 - suoraan puupinnan päällä
2. valkoinen
 - poikkileikkausnäytteestä irtosi päällimmäinen kerros (kerrokset?)
 - katosta otetusta kuvasta näkyy yksi valkoinen kerros, mutta on mahdollista, että valkoisia kerroksia on useampi. tämä näkyisi mahdollisesti poikkileikkausnäytteestä, mutta koska maalipinta on hyvin kiinni alustassaan, ei uutta näytettä irrotettu.
