KONSERVOINTIKERTOMUS

Urajärven kartanon kustavilaiset huonekalut

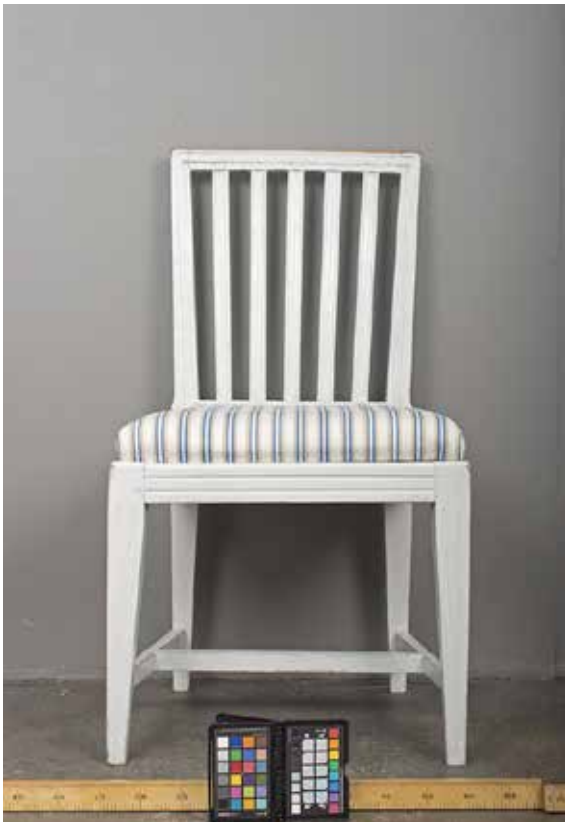
KM 86050:23 konservoinnin ja verhoilun jälkeen

Taaemmissa liitoksissa on jonkin verran liikettä. Maalipinta on kauttaaltaan krakeloitunut, mutta suurimmalta osin kiinni alustassaan. Maali hilseilee hieman selkänöjan takaa, sarjan molemmilta sivuilta sekä etujaloista. Runsaasti pinalikaa sekä jonkin verran maalitahroja, jotka ovat todennäköisesti aiheutuneet siitä, että esine on osunut toiseen maalipintaan. Selkänöjan yläreuna erityisen likainen. Pinnassa vaikuttaisi olevan reilusti jotain vahaa, johon on sekoittunut likaa.

Sarjan takaliitokset liimattiin kalaliimalla (Kremer).

Maali kiinnitettiin Lascaux'n Medium for Consolidationilla lämpölusikkaa apuna käyttäen. Ylimääräinen liima poistettiin pinnasta asetonilla.

Pinta puhdistettiin ensin pyyhekumilla ja imuroimalla vuohenkarvasuulaketta apuna käyttäen. Tämän jälkeen pinta käytiin läpi syljellä ja deionisoidulla vedellä kostutetulla vanupuikolla. Maalitahrat poistettiin asetonilla. Selkänöjan yläreunasta tumma/keltainen vahamainen pinta puhdistui asetonilla. Niissä kohdissa, joissa jäljellä on vielä ylintä valkoista maalikerrosta, vahamaisen pinnan puhdistaminen oli hankalaa, sillä valkoinen pintamaali oli heikosti kiinni alustassaan ja voimakkaampi puhdistaminen vaurioittaa maalikerrosta. Vahaa jäi tämän vuoksi jonkin verran pintaan, mikä saattaa aiheuttaa pölyn ja lian kerääntymistä.

Näkyvimmit maalipinnan vauriot retusoitiin käyttäen sideaineena Polyvinyliasetaatti 20:a (Mowilith 20) ja pigmentteinä titaanivalkoista, sinkkivalkoista, maavihreää, keltaokraa ja kasselinruskeaa.

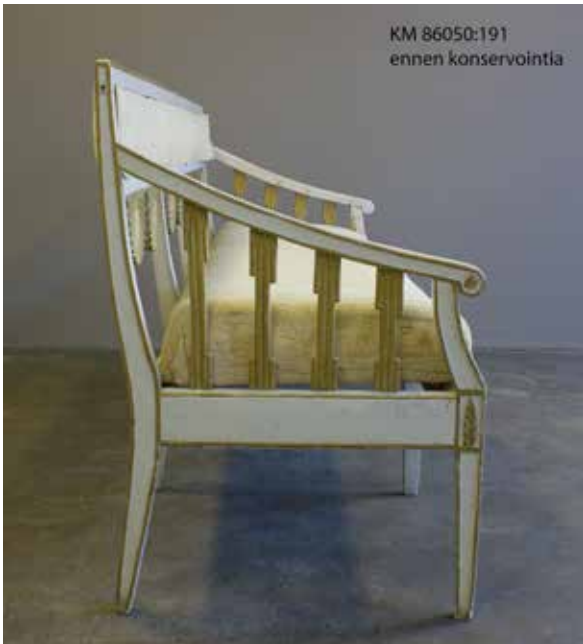
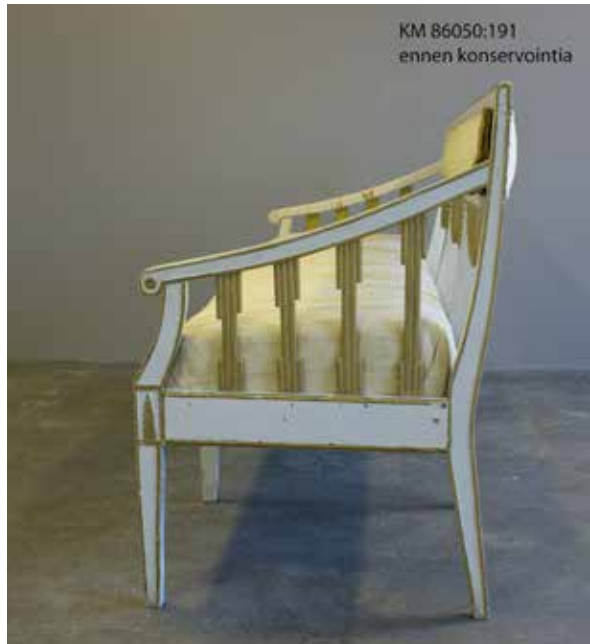
KM 86050:191

Sohvan jalkojen liitokset ovat löysät. Keskimmäisten takajalkojen selkänojan liitokset ovat myös erittäin löysät ja sarjan liitoskohdan tapitus on vaurioitunut jonkin verran. Toinen keskitaakajalka on ollut kiinnitetty nauloilla. Naulat vaikeuttivat istuimen sovittamista paikoilleen ja saattavat aiheuttaa kankaan vaurioitumista, joten ne poistettiin. Sohvan runko on vahvistettu kulmaraudoin.

Sohvan rungossa on pintalikkaa ja maalipinnassa on jonkin verran vaurioita. Maali hilseilee pieniltä alueilta.

Vasemman selkänojan sisäpuolella olleet syvät naarmut sekä vanha puutteellinen väriportaikko tasoitettiin Modostucilla. Modostucin päälle levitettiin Paraloid B72:a (5 % liuos asetonissa). Näkyvimmat maalipinnan vauriot retusoitiin käyttäen sideaineena Polyvinyylisetaatti 20:a (Mowilith 20) ja pigmentteinä titaanivalkoista, preussinsinistä, maavihreää, keltaokraa ja kasselinruskeaa.

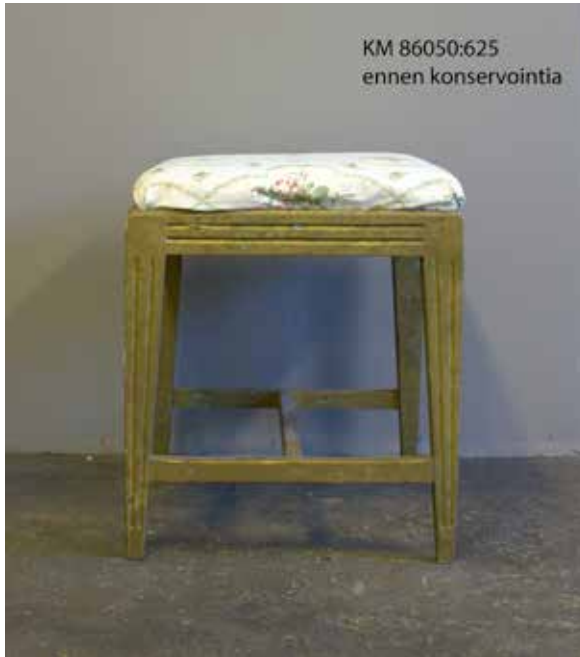
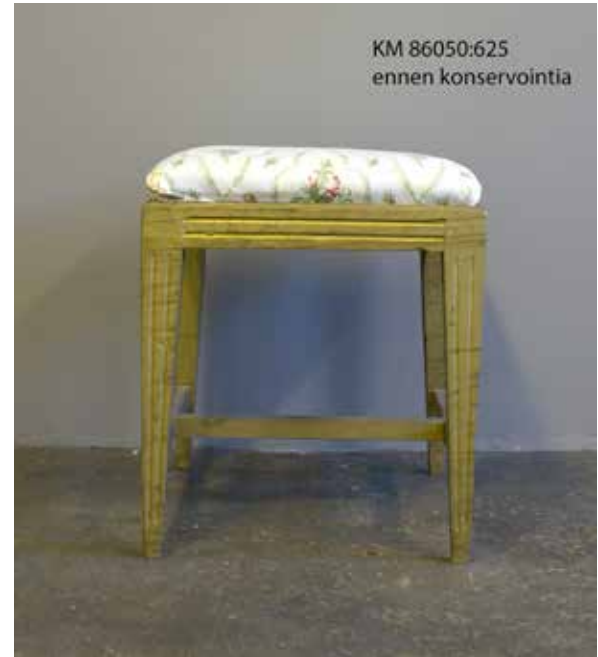
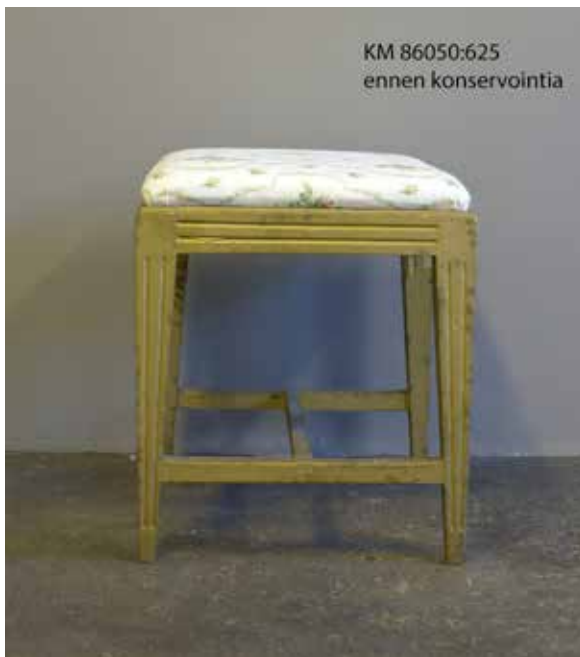
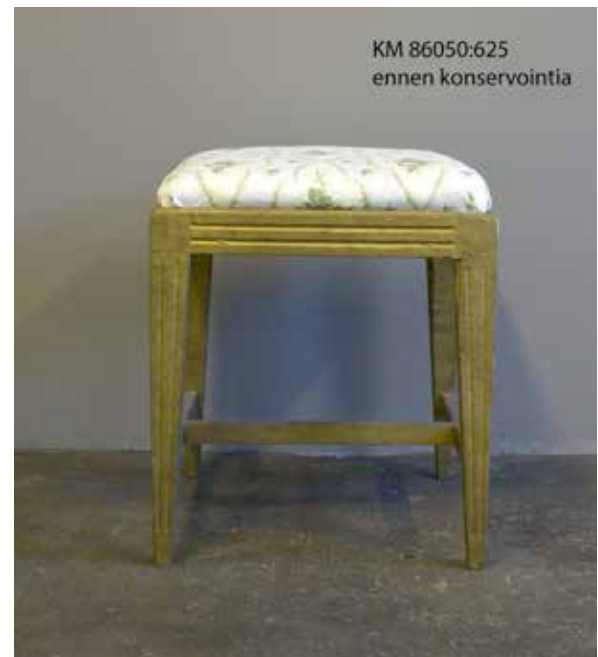
KM 86050:625
ennen konservointia

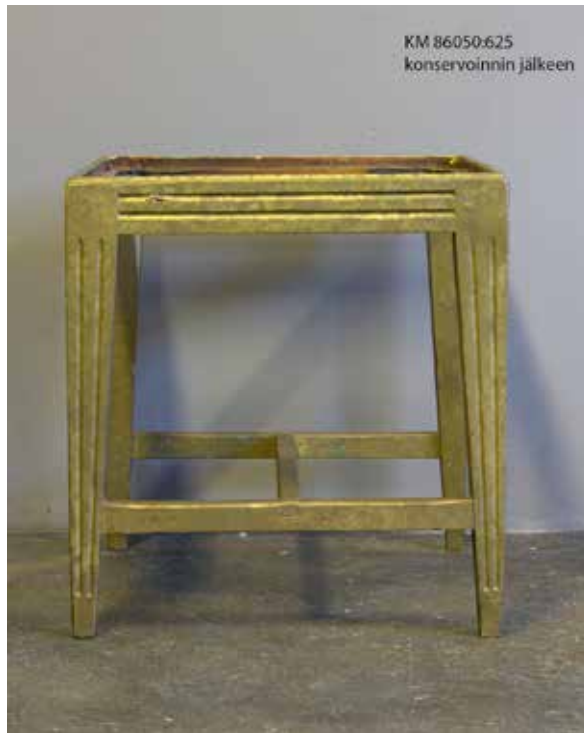
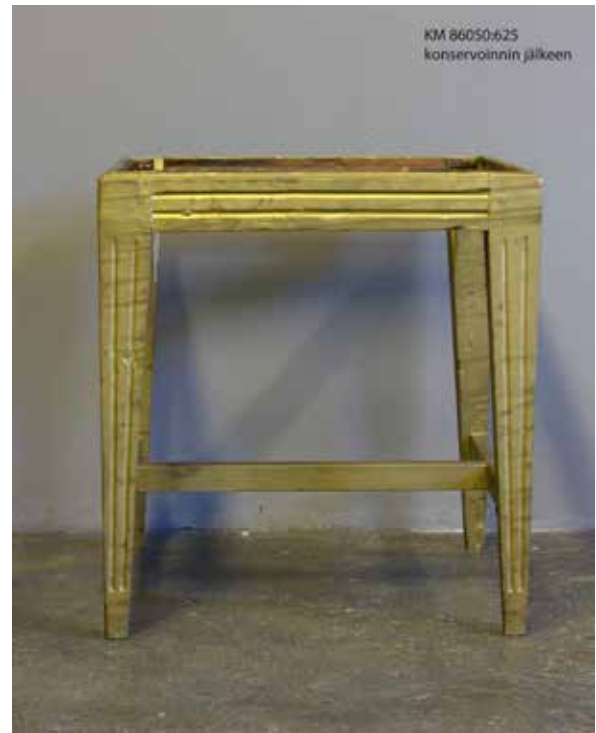
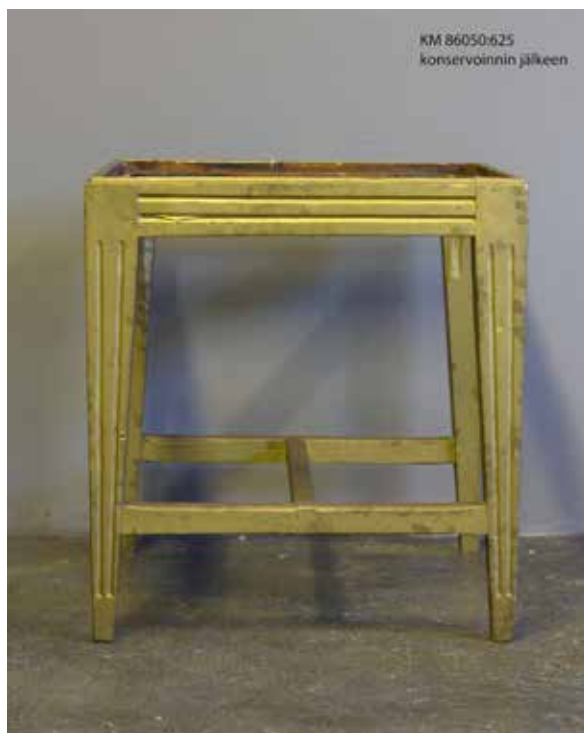
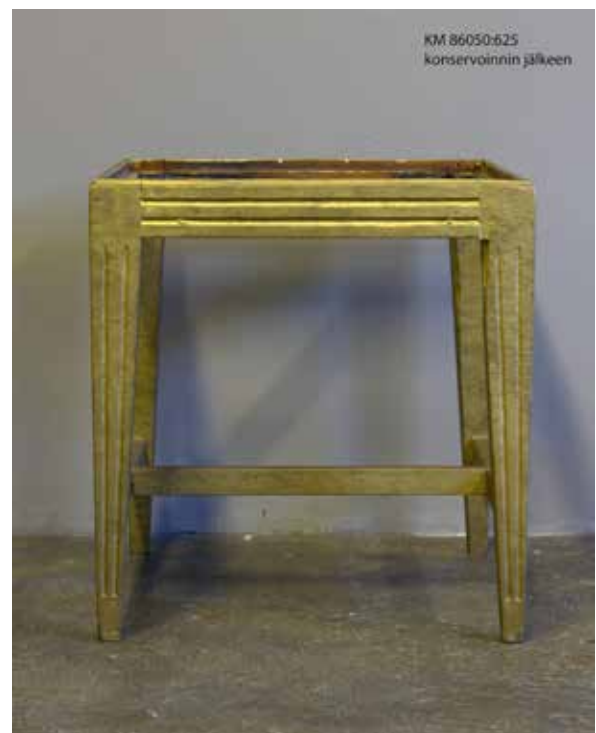
KM 86050:625

konservoinnin jälkeen

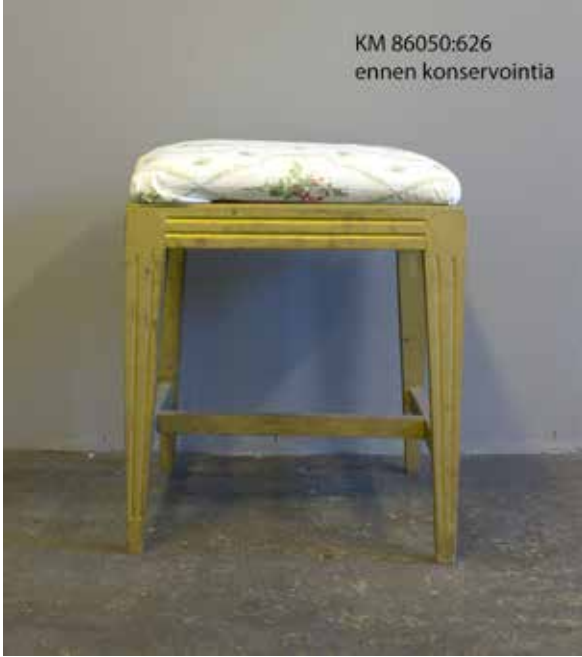
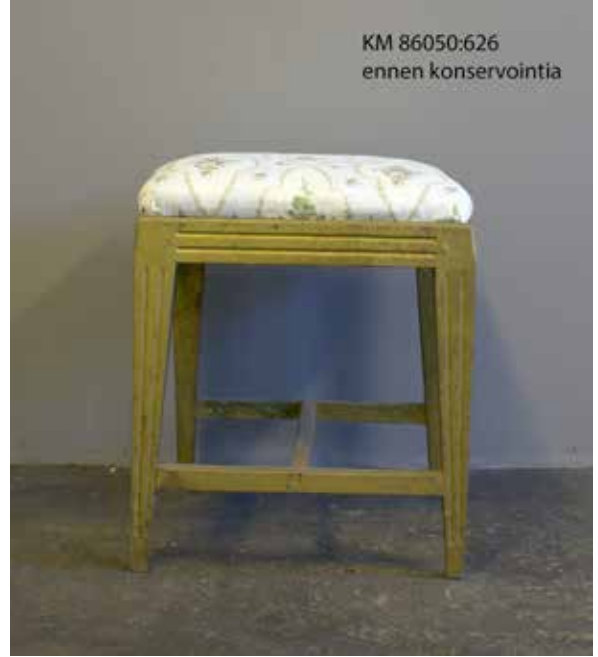
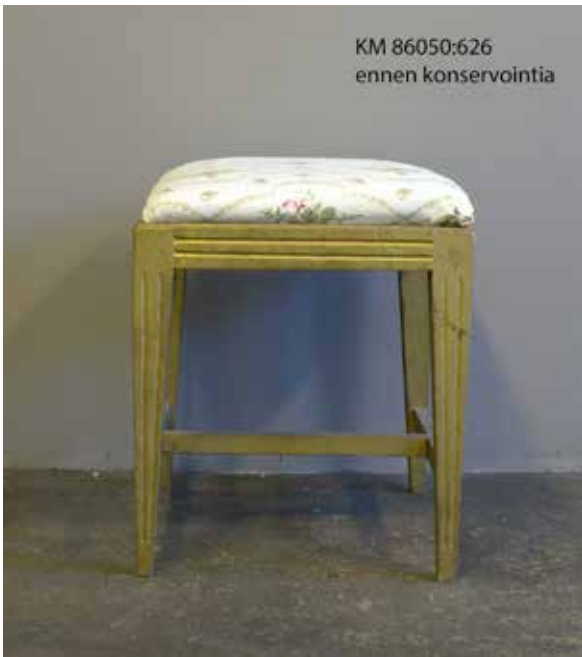
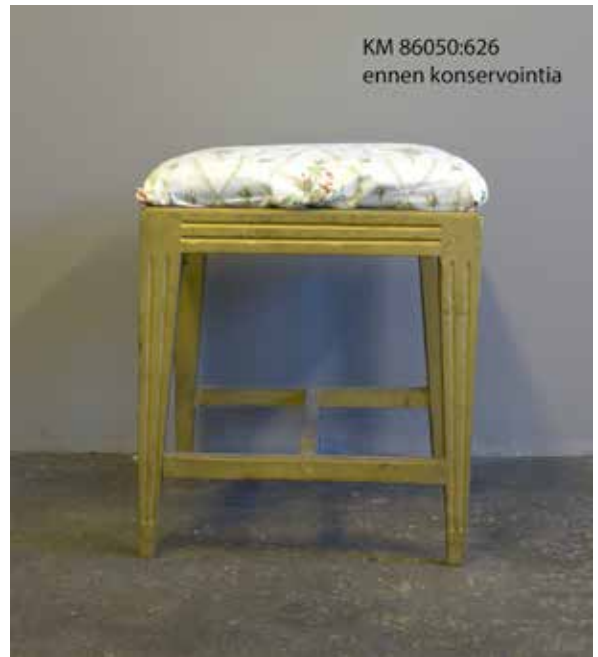
KM 86050:626
ennen konservointia

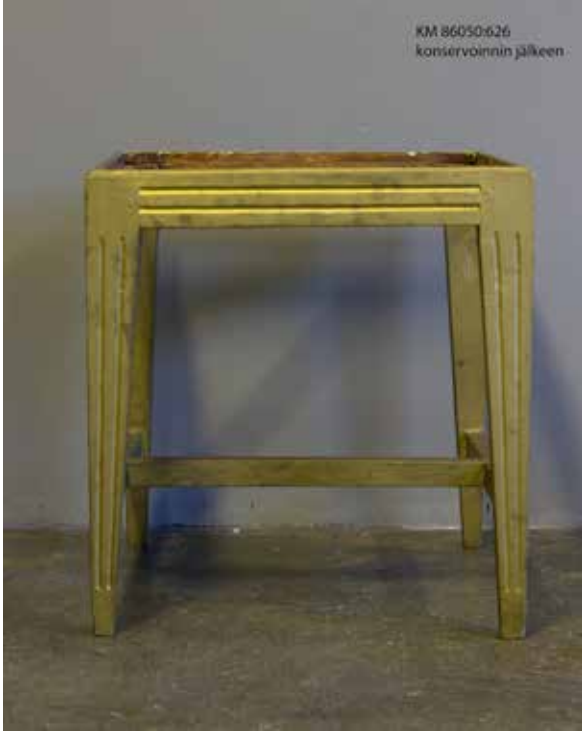
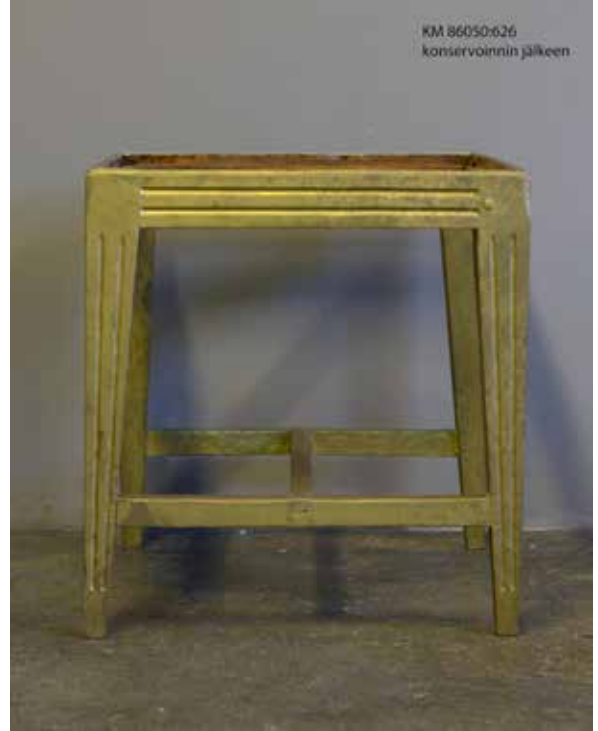
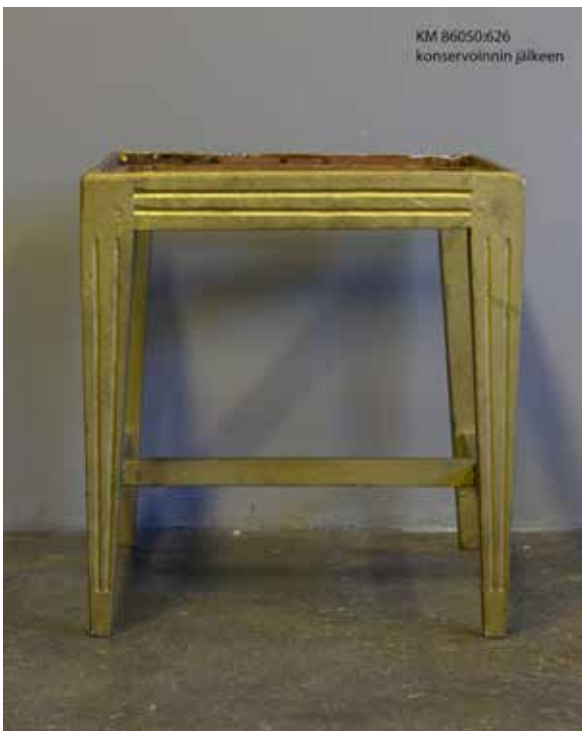
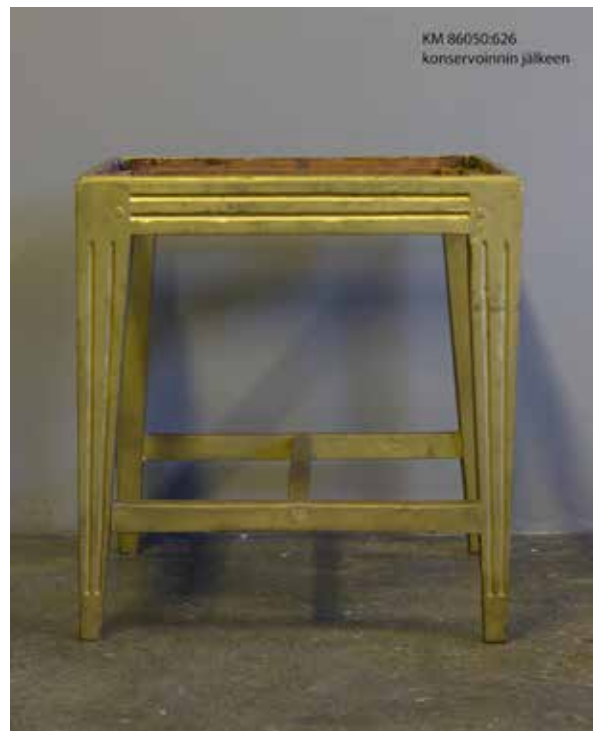
KM 86050:626
konservoinnin jälkeen

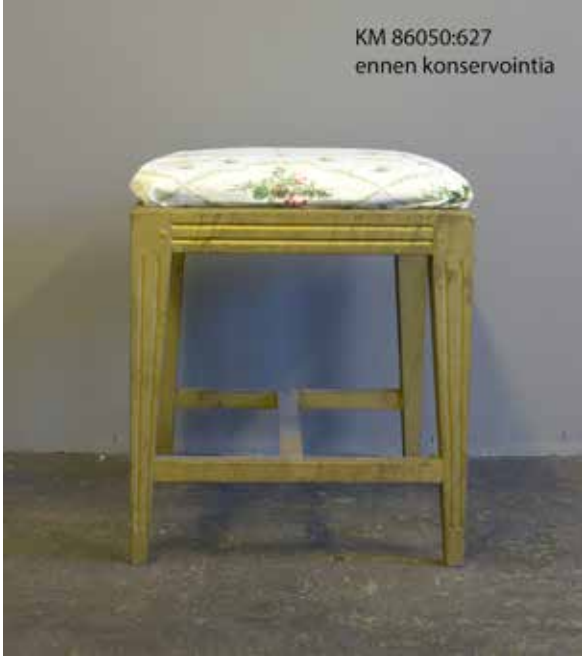
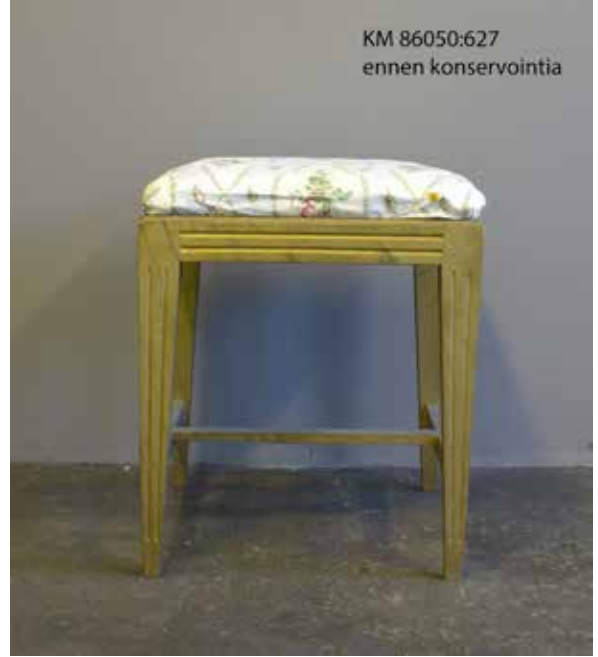
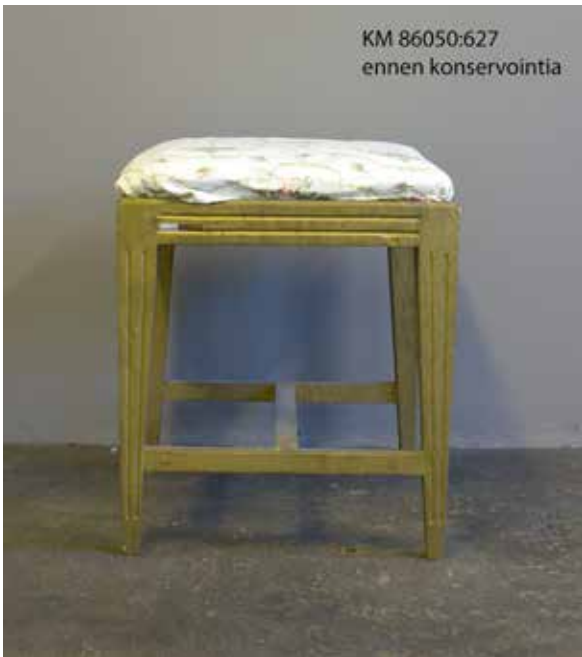
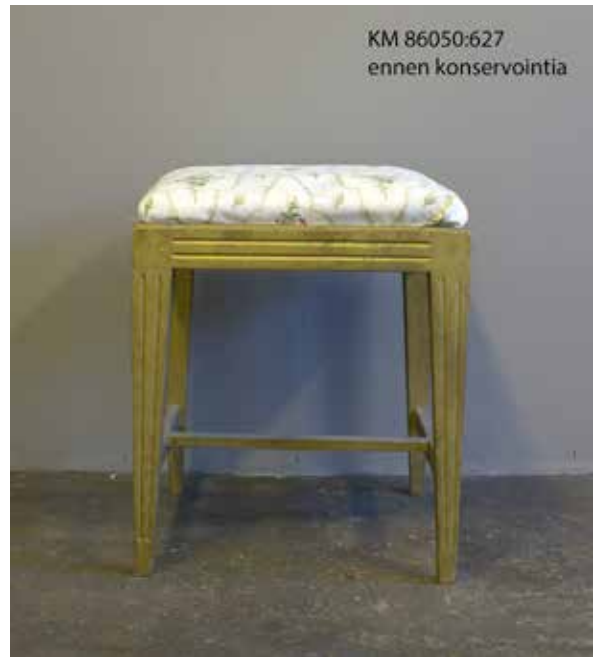
KM 86050:627
ennen konservointia

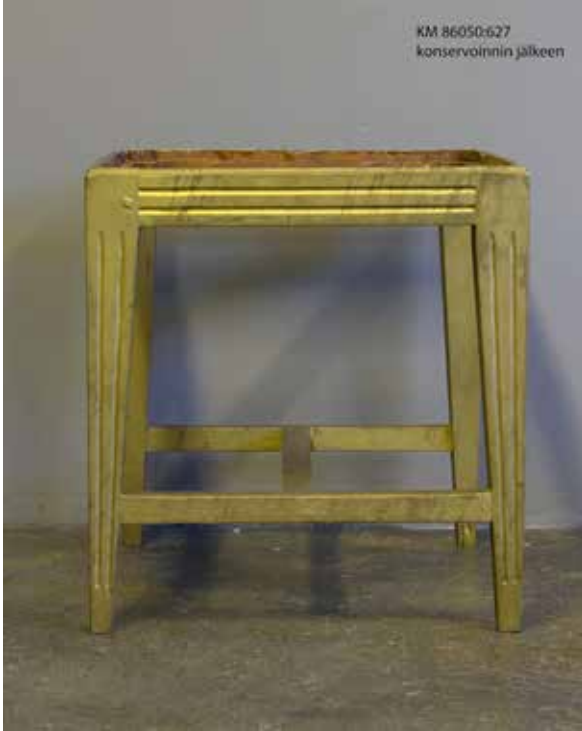
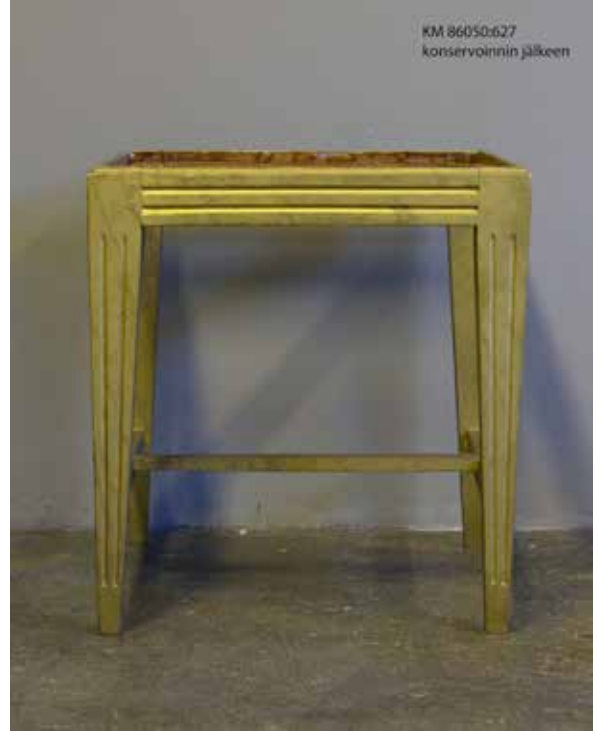
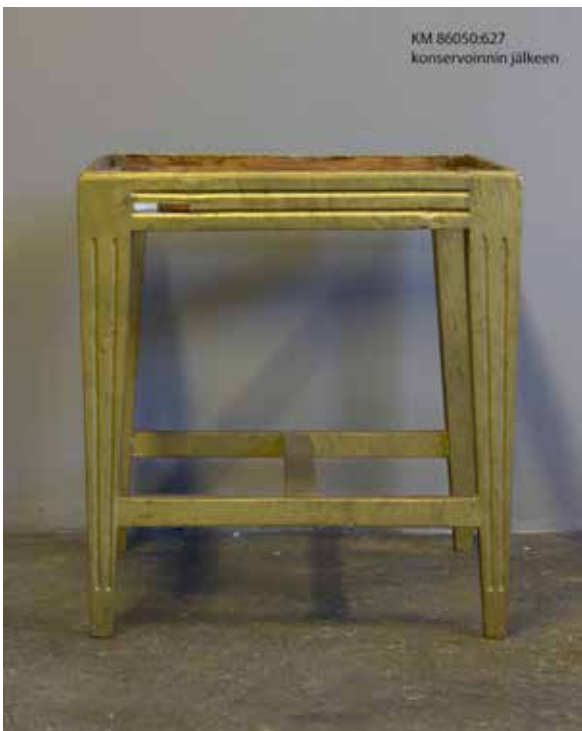
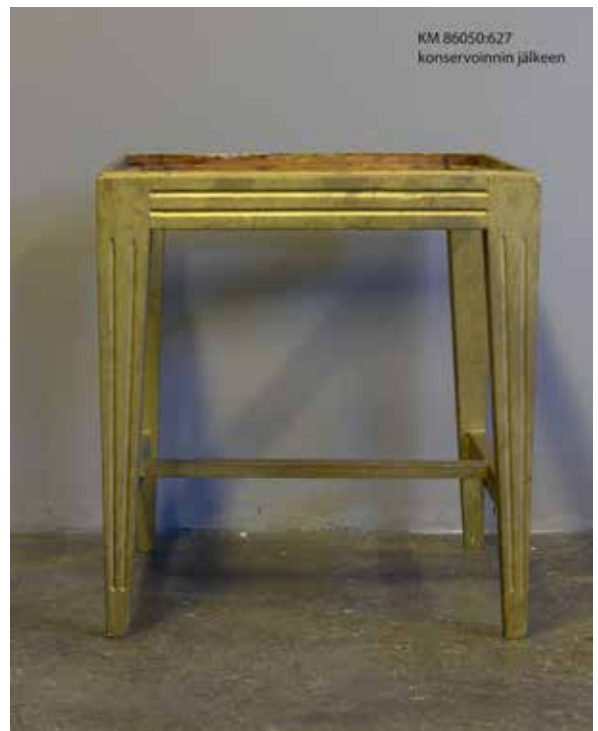
KM 86050:627
konservoinnin jälkeen
