Urajärven kartanomuseo, Asikkala

konservointityöraportti: päärakennuksen eteinen

Museovirasto
Kulttuuriympäristön hoito-osasto
Restaurointi
2011

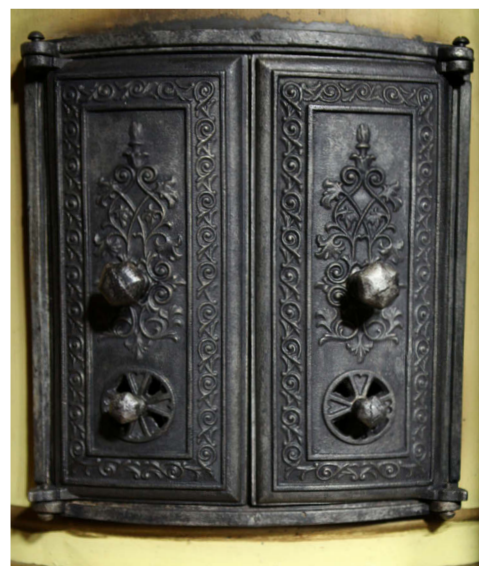
c)

c): Luukut puhdistettuina ja suojattuina.

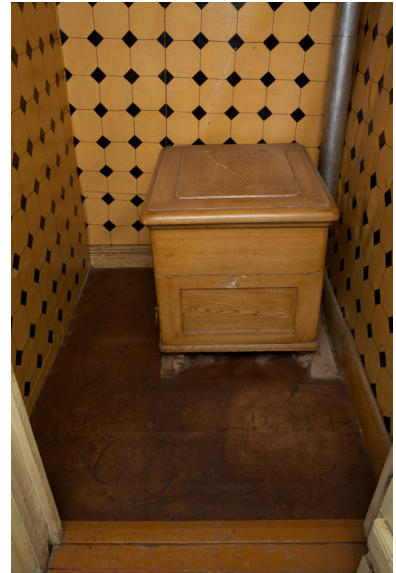
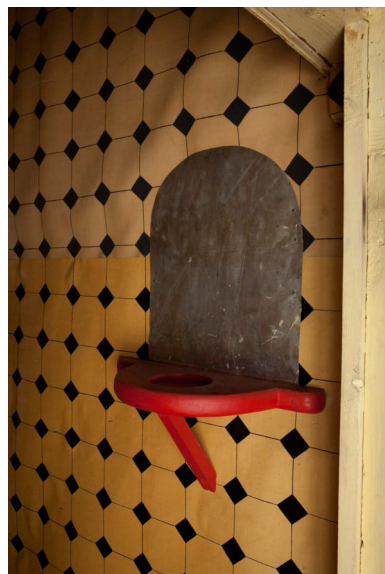
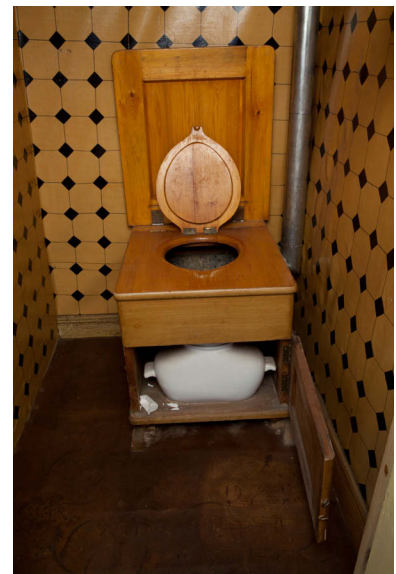
Toiletti

WC-istuim on ootrat-
tua puuta. Posliiniset
sisäosat olivat rikki ja
ne pakattiin odotta-
maan konservointia.
Istuimen poistoilma-
putki kulkee kote-
loituna eteläseinällä
katonrajassa ja on
yhdistetty pönttöuu-
nin hormiin.

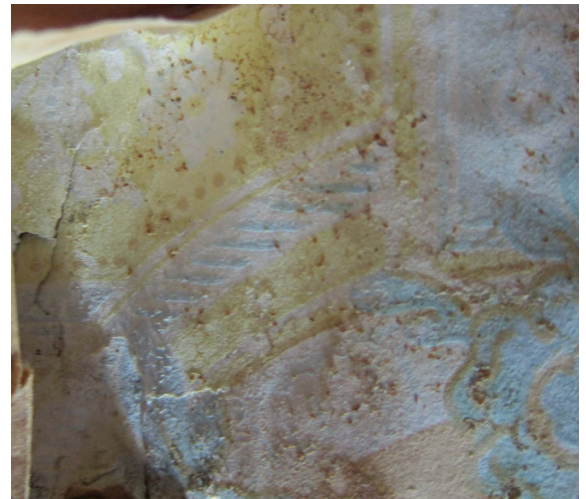
b) Yksityiskohta vaaleasävyisestä boordista. Turkoosi sävy on kirkas ja heleä.

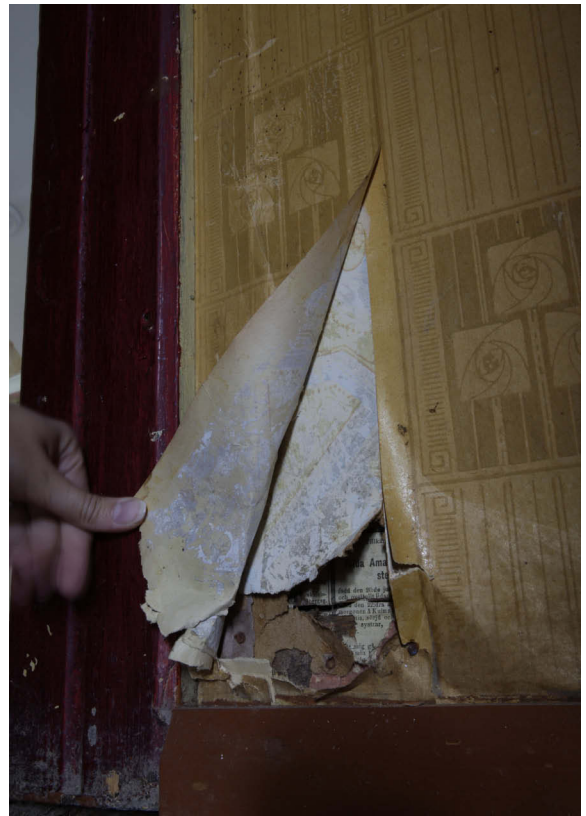
c) Tapettikerrokset nykyisen jugend-tapetin alla. Repeämästä näkyy myös kaikkein alin, suoraan hirrelle liimattu sanomalehtikerros.

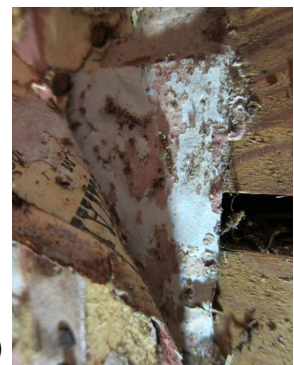
d) Sanomalehden alla valkoisesta paperista leikattu suikale hirren raon päälle liimattuna.

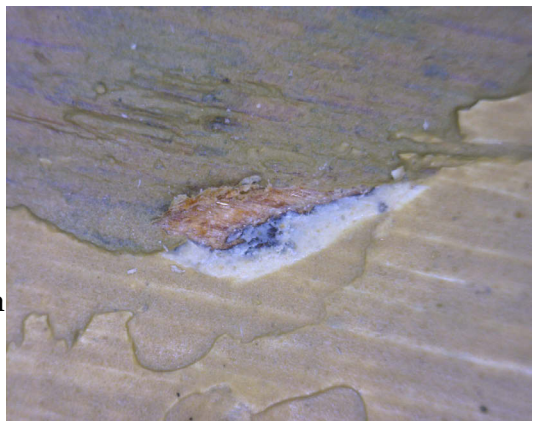
ikkunan pokaan maalikerrokset: Puupinnalla ohut, tumma maalipinta, sen päällä vaalea kellertävä maali. Päällimmäisenä nykyinen, 1990-luvulla maalattu pinta (osa kerroksista ehkä poistettu tämän kunnostuksen yhteydessä?).

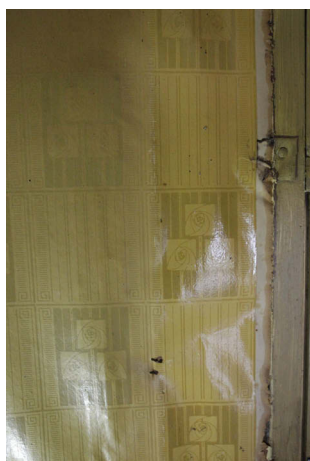
kiiltoerot

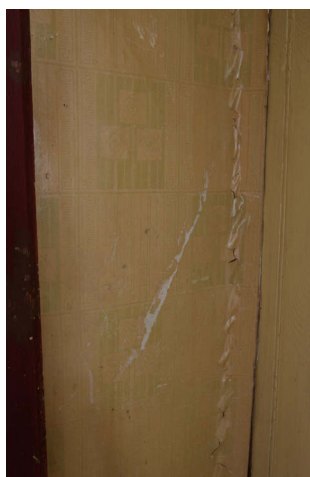
naarmut

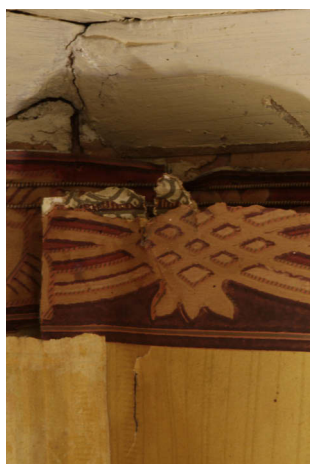
pohjasta irronneet tapetit

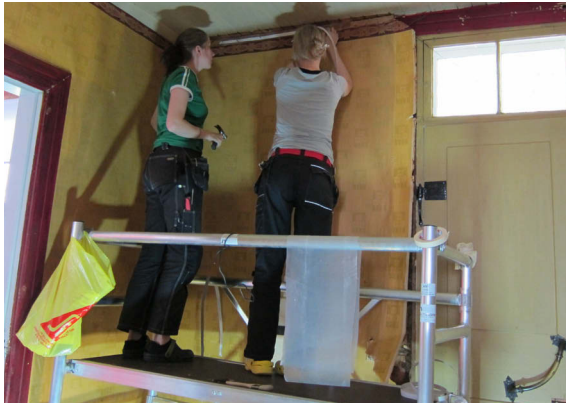
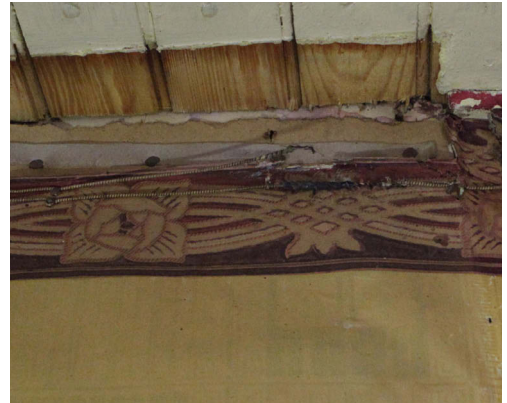
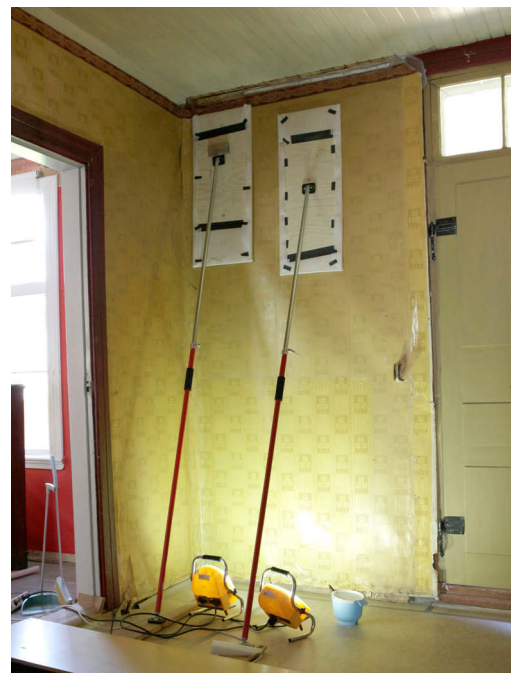
Kuvia työvaiheista : pohjoisseinän pinkopahvin oikaisu

ylhällä: pinkopahvin naulaukset ovat osittain irronneet ja pahvi on venynyt ja pussittaa.

keskellä: ovi- ja kattolistat irrotettiin ja tapetin naulaukset irrotettiin yläreunasta ja oven vierestä. Palvelusväen kutsukellojen johdot irrotettiin ja kiinnitettiin myöhemmin takaisin paikoilleen.

alhaalla: pinkopahvi pönkättiin oikeenomaan pehmustettujen levyjen avulla. Oiennut pahvi naulattiin paikalleen.

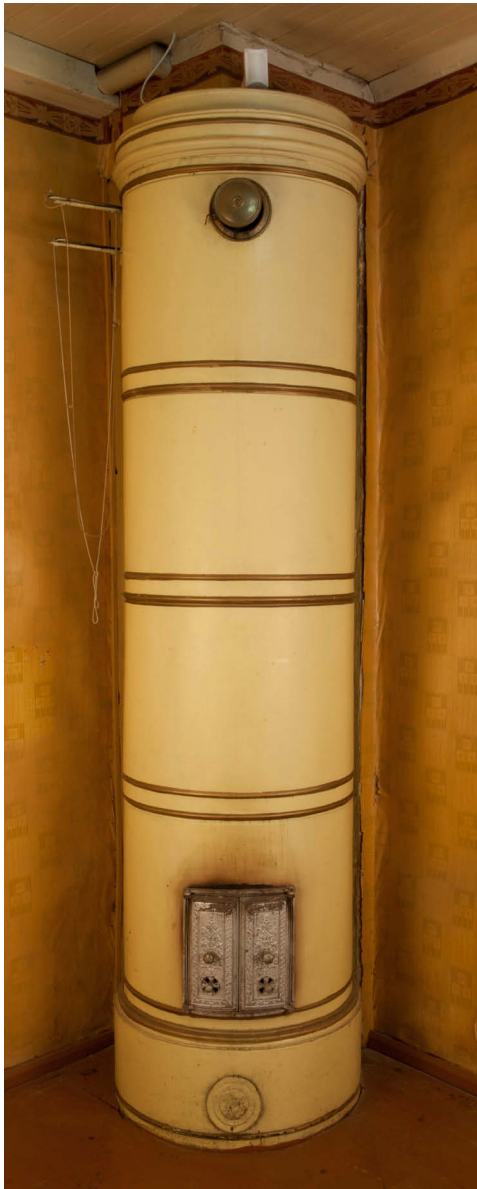
Dokumentointikuvat ennen ja jälkeen konservoinnin: pönttöuuni

Uunin luukut harjattiin messinkiharjalla puhtaaksi vanhasta maalista jonka jälkeen ne käsiteltiin CanTrust-ruosteenestoaineella. Uuninluukkujen vasemmalla puolella oli muutamia ruostuneita täpliä, joissa muutamia reikiä. Näistä kohdista poistettiin maali, puhdistettiin ruosteesta, injektoidiin 20%:nen Paraloid B72 ja tasoitettiin Paraloid/liitu- sekoituksella, käsiteltiin Rostex- pohjamaalilla ja retusoitiin Rembrant-akryyliväreillä: Titaanivalkoinen 105, Raw Sienna 234, Cadmium red medium 314 ja Azo yellow lemon 267.

Pönttöuunin luukkujen vasemmalla puolella olleen ruostevauriokohdan hilseilevä maali ja ruoste poistettiin. Pinnat puhdistettiin ja metallipintaan syöpyneisiin reikiin injektoitiin noin 20 prosenttinen Paraloid B-72 (asetoni-etanoli 1:1) akryylihartsi. Vauriokohdat pohjamaalittiin harmaalla rostex-ruosteensuojapohjamaalilla, reiät täytettiin Paraloidista ja liidusta tehdyllä massalla ja retusoiitiin akryyliväreillä.
