# HELSINKI

## Haaga, Ida Aalbergin puisto

Ensimmäisen maailmansodan aikaisen Helsingin maalinnoituksen tukikohta XXIII:7-8:n alueella sijaitsevan puiston maanrakennustöiden arkeologinen valvonta 7.6.2012 - 30.10.2013

HKM/Helsinki, Haaga 2012-2013:12

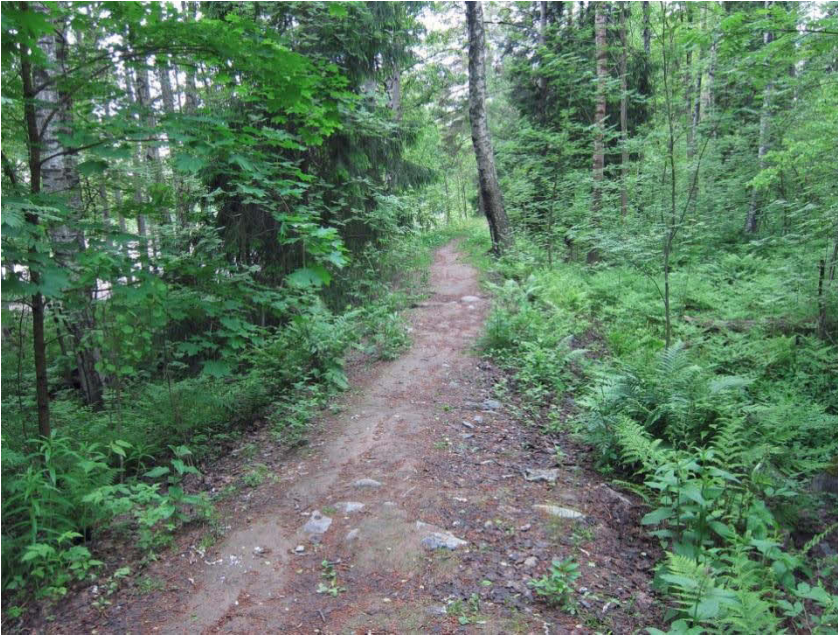
Alueella käytiin ennen puiston kunnostustöiden alkua (kuvat 1-3), jolloin näkyi luola ja sen eteläpuolella vanhan Haagan ampumaradan kaareva takavalli (kartta 1). Sen päällä meni polku. Valli oli hiekasta ja kivistä muodostettu karttojen mukaan noin 100 metriä pitkä ja 2,5 metriä leveä. Se sijaitsi ampumaradan ammunnan näyttöalueen rakenteiden pohjoispuolella ylempänä rinteessä.

*Ampumaradan valli luolan suuaukon länsipuolella kesäkuussa 2012. Kuvaussuunta W. HKM/Helsinki, Haaga 2012-2013:3.*

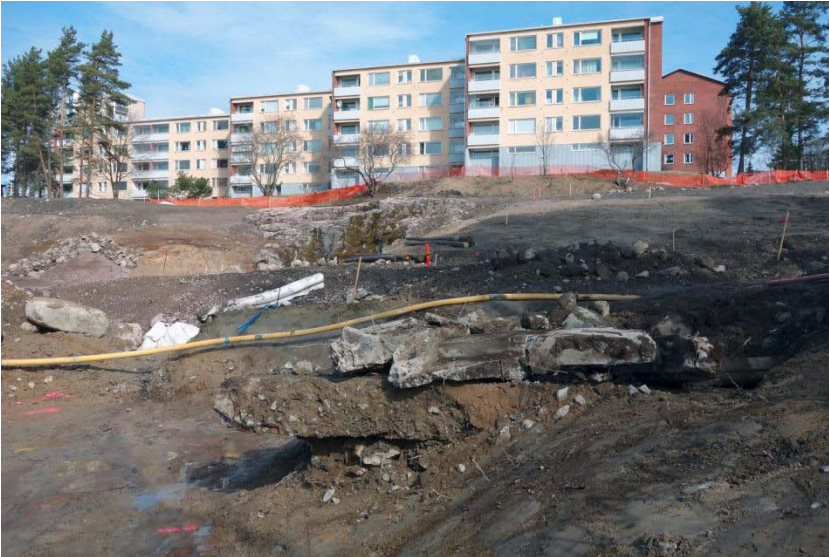
Valvonta-alueen eteläosassa W-E – suunnaisen kallio- ja maaleikkauksen kohdalla on Viatekin kartan mukaan sijainnut 113 metriä pitkä ja 3 metriä leveä ammunnan näyttöalueen rakenteet. Sen itäpäästä Teuvo Pakkalantien itäpuolelta löytyi hiekkamaan sisältä sen betonirakenteita (kuvat 45-46); lattiaa ja kaadettuja seinä ja niihin kuu luvia pylviäitä. Vuoden 1955 kartassa rakenne on merkitty ulottumaan itäpäästään pidemmälle kaarevan vallin itäpäähän saakka. Maasto näytti siltä että näin asia laita olikin (kuva 47). Tätä kohtaa ei kaivettu auki.

*Edessä näkyy ampumaradan näyttöalueen betonirakenteita ja taustalla luola, jonka yläpuolella oli suojahuone. Kuvaussuunta N. HKM/Helsinki, Haaga 2012-2013:46.*

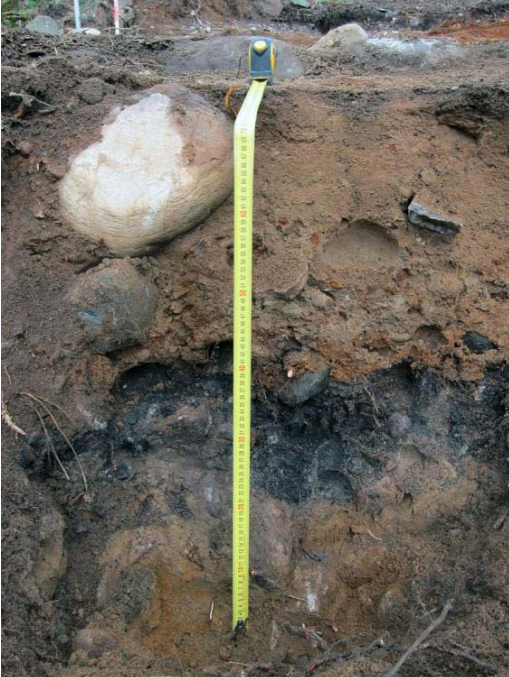
*Profiili 1. Kuvaussuunta NNE . HKM/Helsinki, Haaga 2012-2013:37.*

**Profiili 1** sijaitsi tiejäänöksen luoteisnurkassa ja se oli hiukan vahingoittunut yläosastaan. Kohdasta puuttui tiekivet. Ylimpänä oli 28 cm vaaleanruskeaa hiekkaa. Sen alla oli 8 cm harmaata hiekkaa ja 5 cm kellertävää hiekkaa ennen tummaa maata, jossa oli nokea ja kiviä. Kyseessä oli tien rakennusaikainen maanpintakerros, joka on syntynyt silloin. Se oli huomattavasti paksumpi, 20 cm, kuin profiilissa 2. Alimpana profiilissa oli hiukan harmaata hiekkaa ja 20-27 cm luonnollista kellertävää hiekkaa.

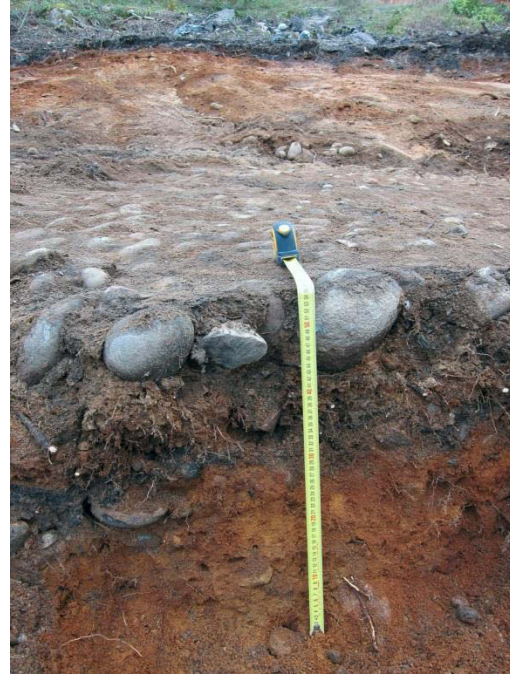
*Profiili 2. Kuvaussuunta NNE . HKM/Helsinki, Haaga 2012-2013:38.*

**Profiili 2** oli säilynyt paremmin. Siinä oli ylimpänä 10-12 cm tien mukulakiviä. Alla oli 11 cm paksu sekoittunut vaalea ja kellertävä hiekka, jossa oli pikku kiviä. Sen alla oli 5-8 cm paksu tumma maa, jossa oli nokea ja kiviä. Kyseessä oli alku peräinen rakennusaikainen maanpinta, sillä sen alapuolella oli jo 30 cm luonnollista kellertävää hiekkaa.

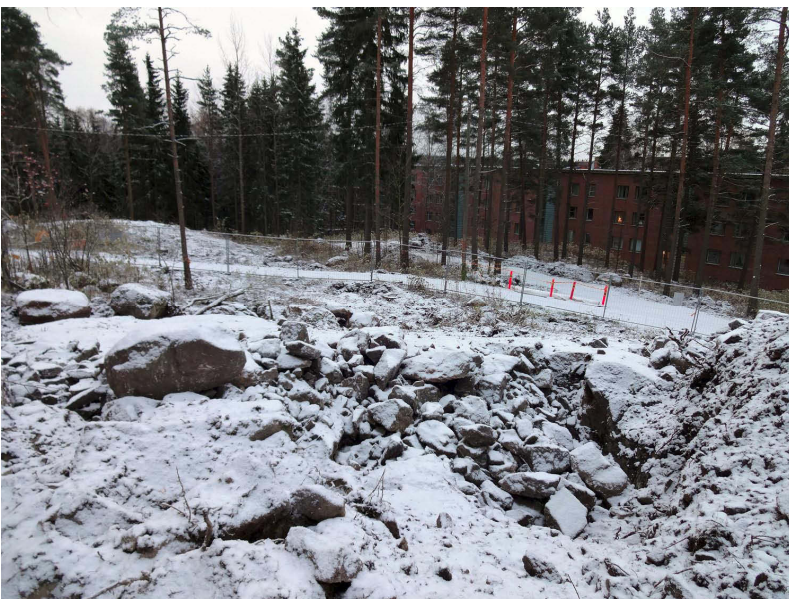
**Kuva 41.** Edellinen **tulipesäke**  
on osittain tyhjennetty  
louhintakivistä. Kuvaussuunta  
SE. 26.10.2012.

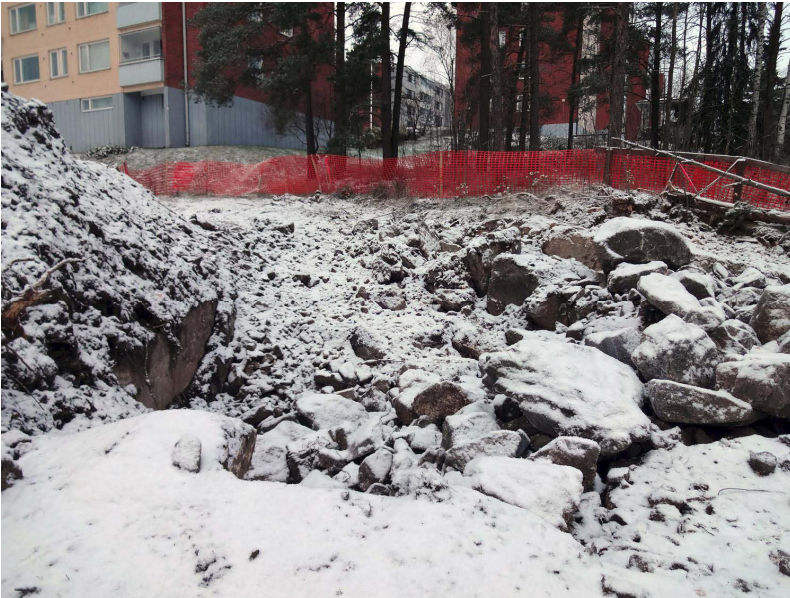
**Kuva 42.** Edellinen tilanne.  
Kuvaussuunta NW. 26.10.2012.

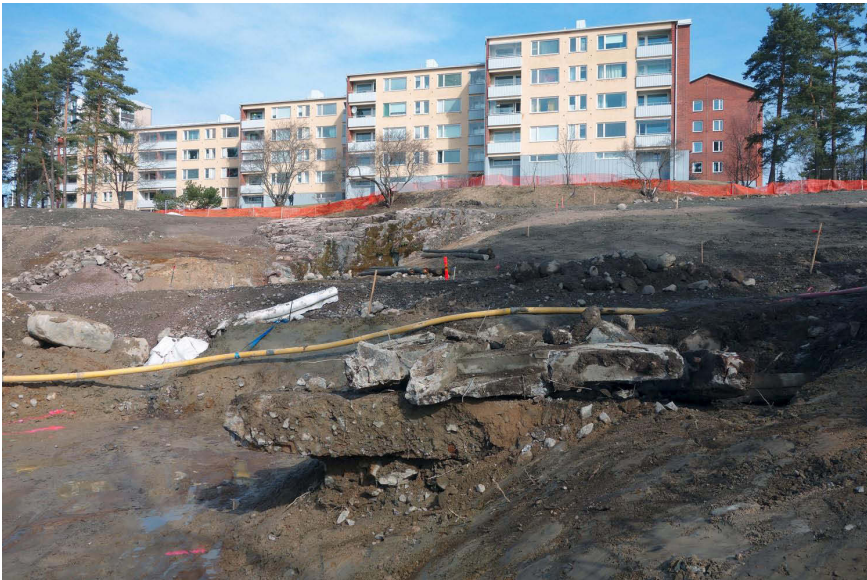
**Kuva 46.** Edellinen tilanne. Rakenteet sijaitsevat kuvan etualalla. Kuvaussuunta NNW. 18.4.2012.

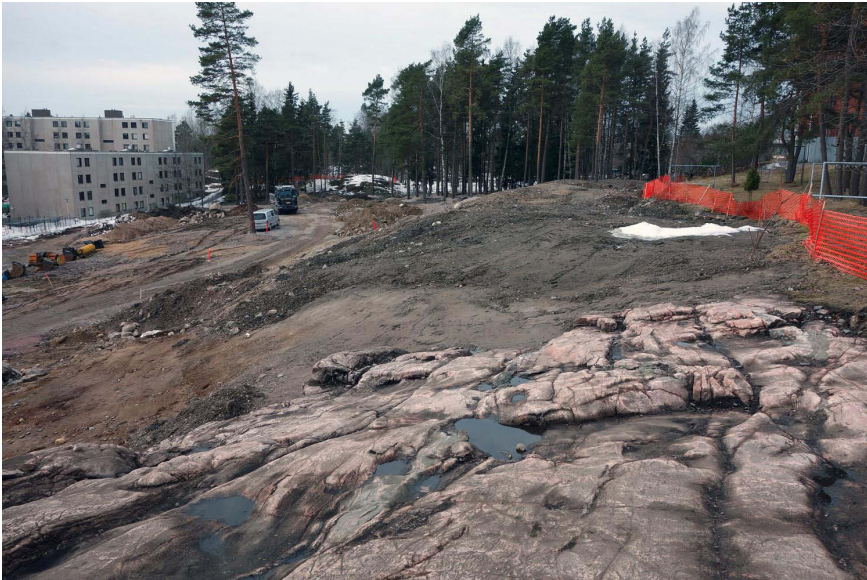
**Kuva 48.**

Kunnostusalueen  
länsiosa kuvattuna luolan  
kohdalta huhtikuussa  
2013. 18.4.2013.  
Kuvaussuunta W.

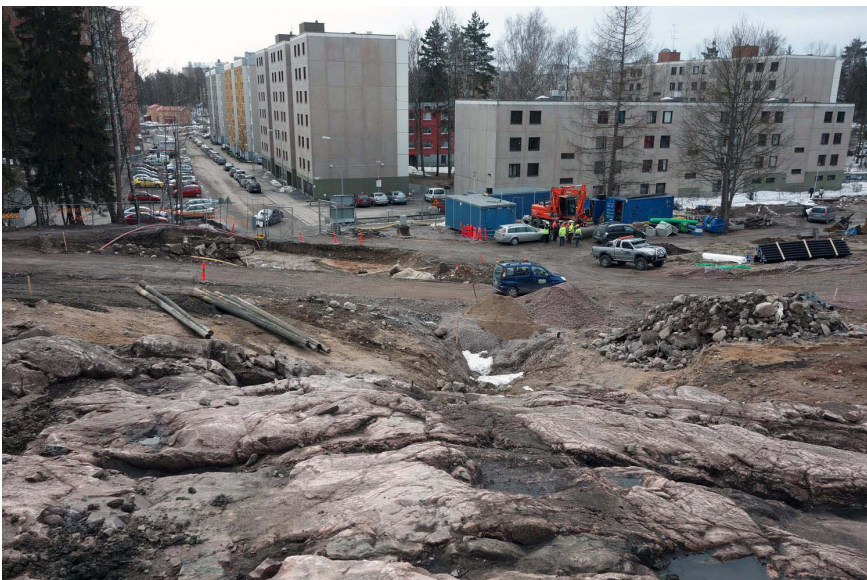
**Kuva 49.**

Kunnostusalueen  
keskiosa kuvattuna luolan  
kohdalta huhtikuussa  
2013. Kuvaussuunta  
SSW. 18.4.2014.

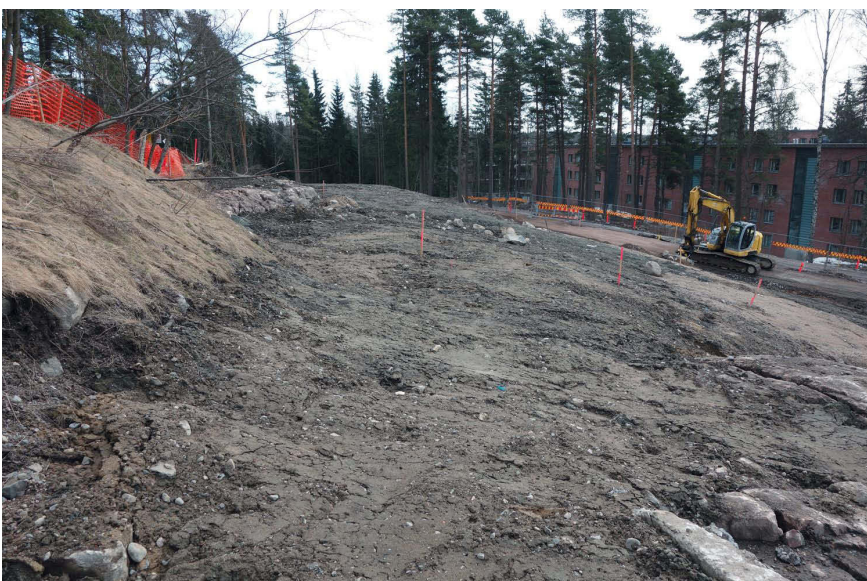
**Kuva 50.**

Kunnostusalueen itäosa  
kuvattuna luolan ja  
suojahuoneen kohdalta.  
Edessä näkyy  
suojahuoneen seinää.  
Kuvaussuunta E.  
18.4.2013.

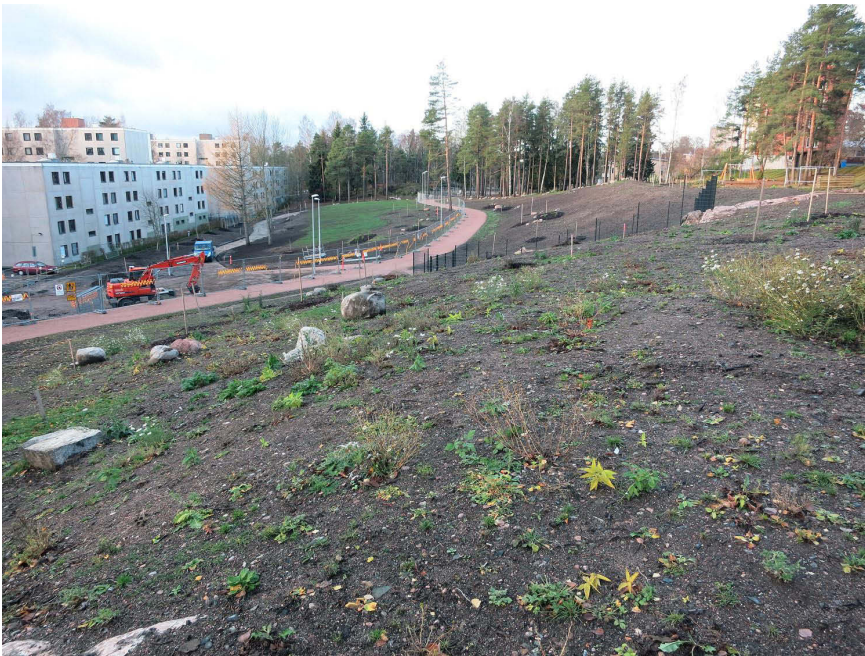
**Kuva 51.**  
Kunnostusalueen keski- ja länsiosa puiston alkaessa valmistua syksyllä 2013.  
Kuvaussuunta W.  
30.10.2013.

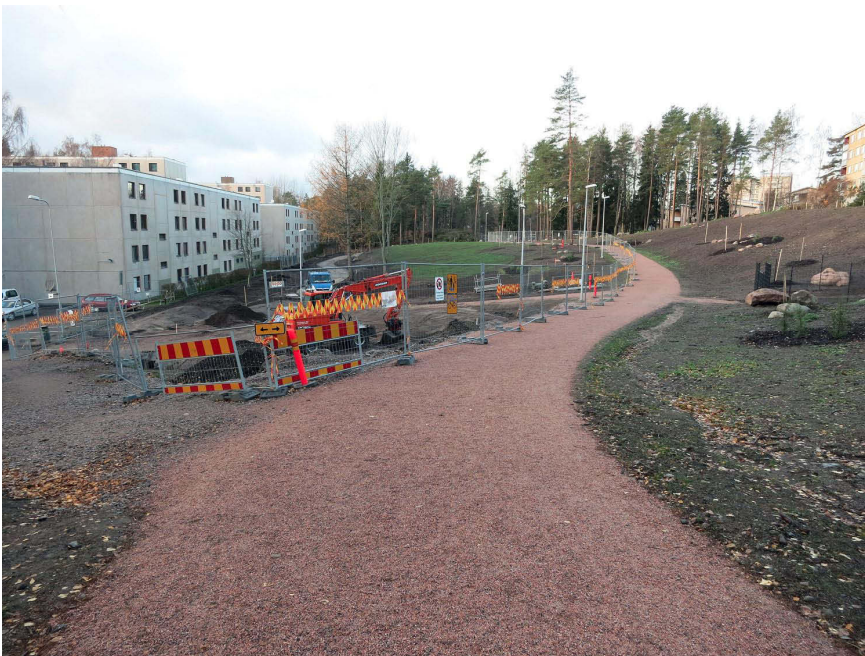
**Kuva 52.** Edellinen tilanne. Puiston etelärinnettä.  
Kuvaussuunta W.  
30.10.2013.

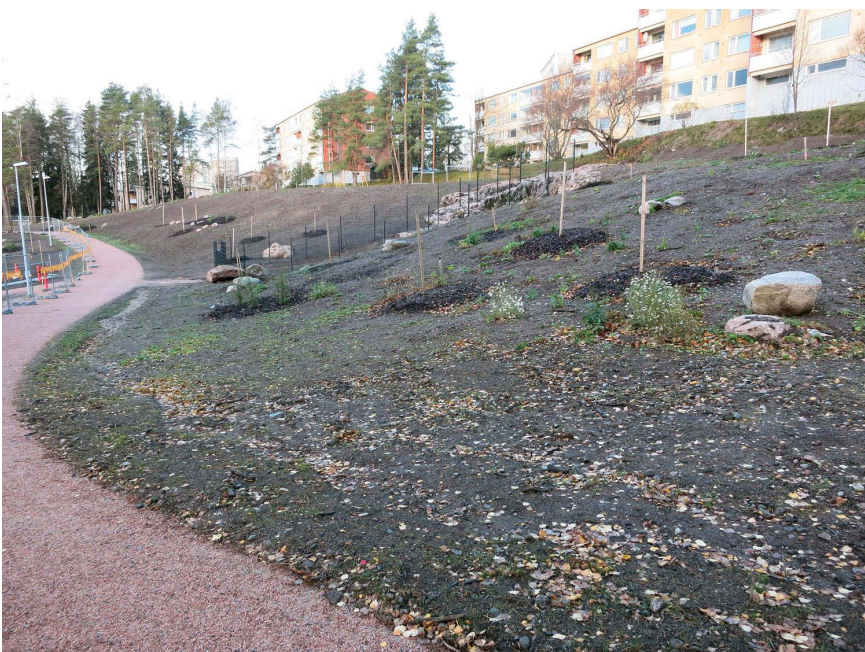
**Kuva 53.** Edellinen tilanne. Puiston pohjoisrinnettä. Kuvan keskellä on **luola**.  
Kuvaussuunta NW.  
30.10.2013.

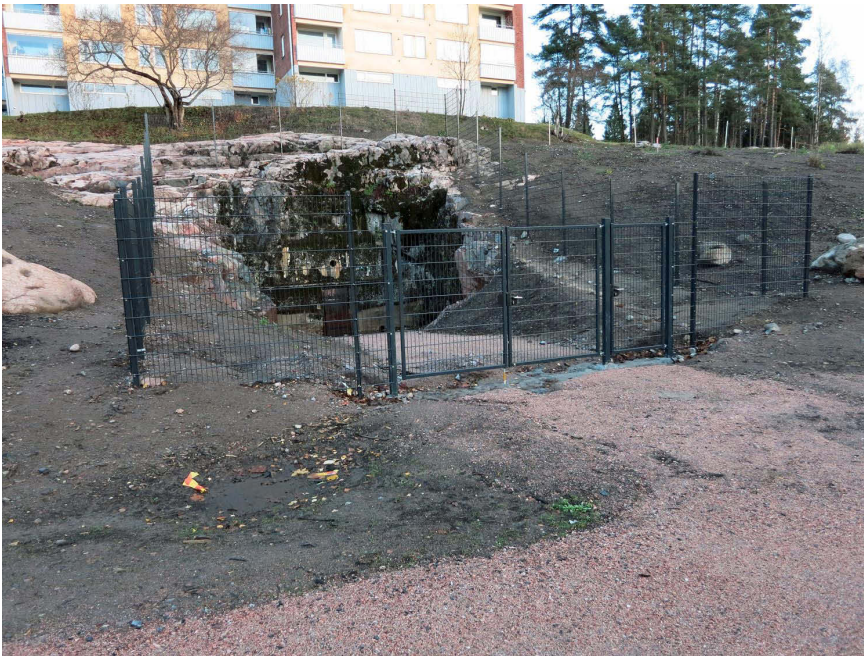
**Kuva 54.** Edellinen tilanne. Kuvaussuunta NE. 30.10.2013.

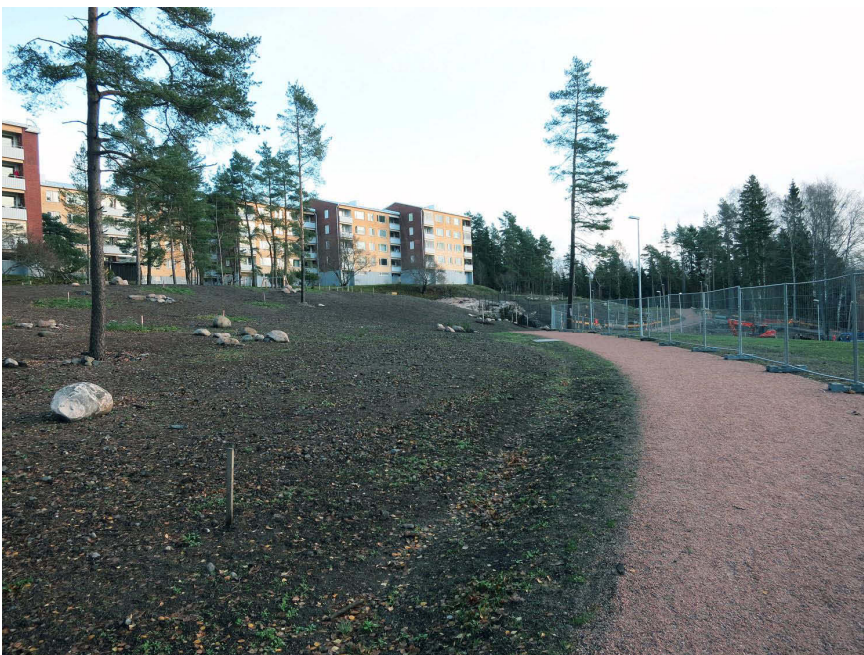
**Kuva 56.** Puiston länsiosaa. Kuvaussuunta NE. 30.10.2013.
