Kertomus Pyhtään Haasianiemien, Pyhtään Merikosken ja Loviisan Viirankosken tarkastusmatkoista 9-10.10.2013 ja 24.10.2013

Päivi Maaranen, FL, Museovirasto 29.11.2013

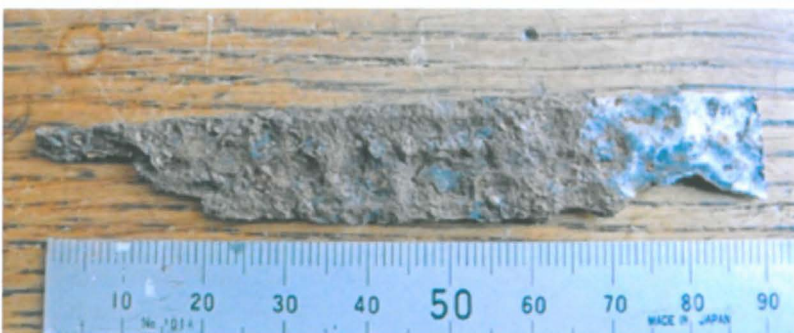
Pajamäeltä 9.5.2012 löytyneestä veitsenkatkelmasta tehdyn rauta-ajituksen tulos oli yllättävä 6480 vuotta (HELA2824). Pistemäinen korrosio voi viitata damaskointiin.

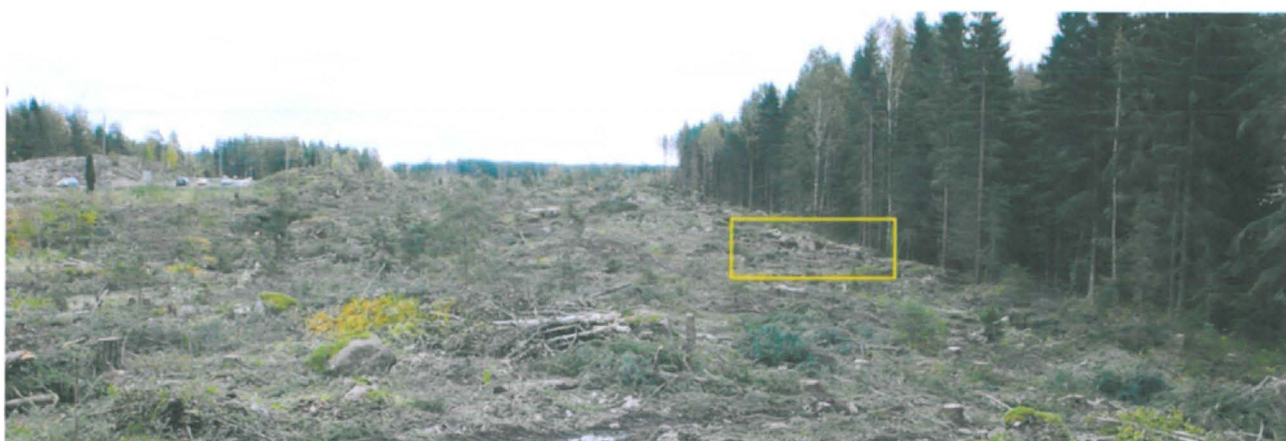
Sataman kohteet tuhoutuvat V7/E18 moottoritien viereisen meluvallin ja paikallismetsätien alle. Kuvan ruudulla rajatun Pajamäen ympäriltä metsä kaatui maanantaina 19.9.2011.

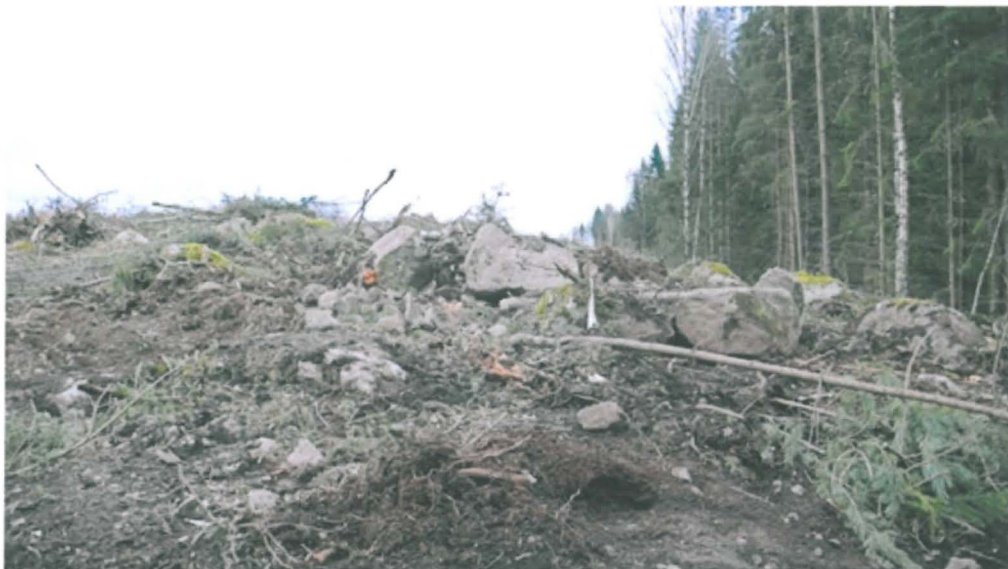
Pajämäki ja sen läntiset alakohteet tuhoutuivat lopullisesti viikoilla 44–48 (kuva 14.11.2011).

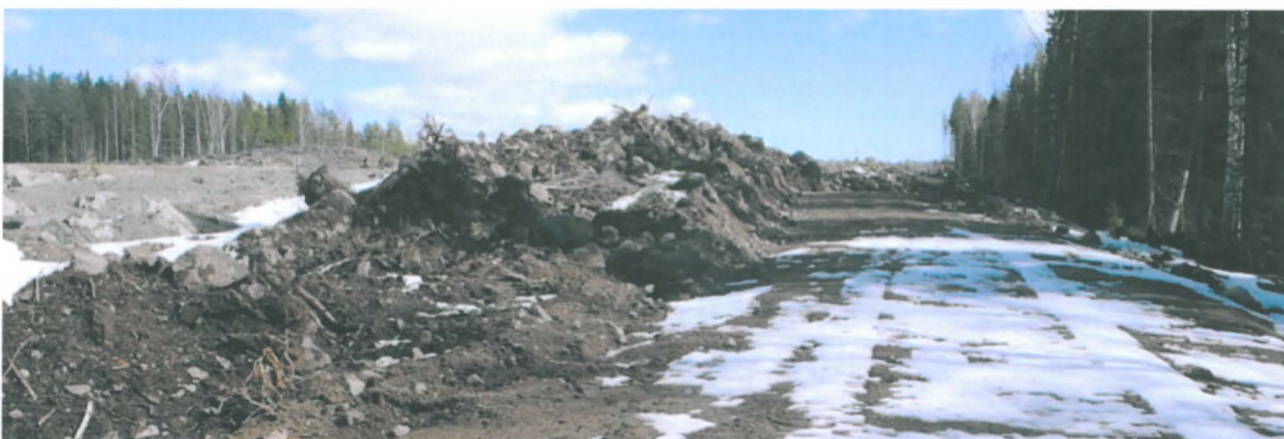
Tuhoutunut Pajämäki 15.4.2012.

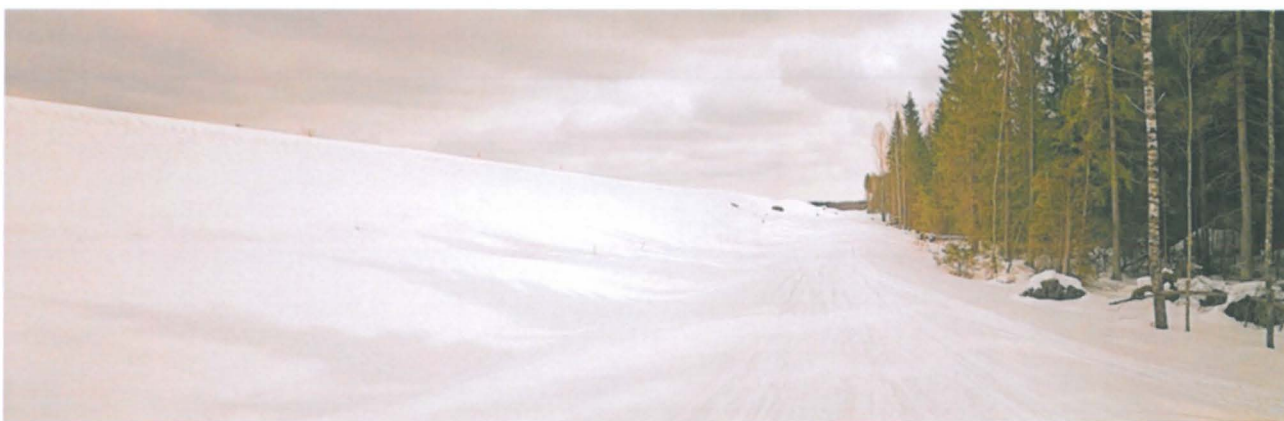
Moottoritien meluvalli ja metsätie Pajämäen kohdalla 31.3.2013.

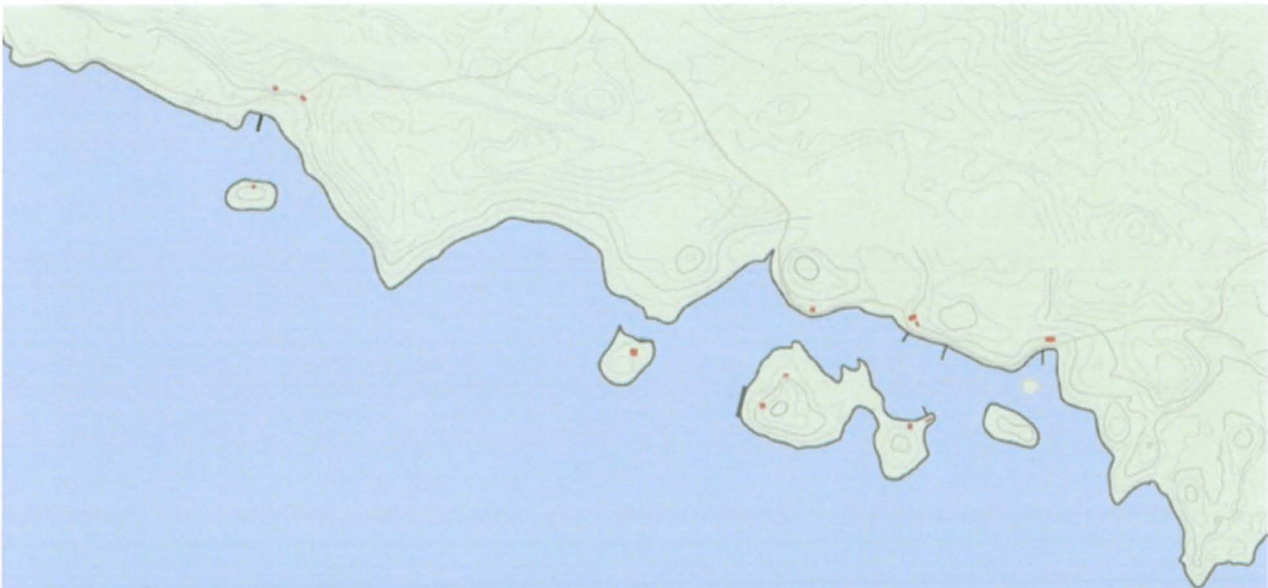
Ahvenkosken muinaissatamassa merenpinta oli viikinki- ja ristiretkiajalla noin 3,0–2,0m nykyistä korkeammalla, joten isommatkin alukset uivat Pajamäen rantaan. Veneniittien mittasuhteiden perusteella satamassa on voitu korjata isohkoja yli 10m pituisia aluksia. Keskiajalle tultaessa suurimpaan saareen johti maan kokoamisen myötä kannas ja suurimmat alukset kiinnittyivät saaren itä- ja länsireunoille. Ilmeisesti jo varhaiskeskiajalla 1200-luvulla Pajamäelle johtavaa uomaa jouduttiin ruoppaamaan syvemmäksi, joka uoma on vieläkin osittain tunnistettavissa. Polkuja pitkin pääsi yläjuoksulle Merikoskelle, Savukoskelle ja Kuuskoskelle. Arkeologiset todisteet viittaavat siihen, että satamassa toimi nuoremman rautakauden lopulla ja varhaiskeskiajalla ainakin veneenkorjaustelakka ja sepänpaja. Loppukesästä varmistunut polttohautaus ja tietyömaan alle tuhoutunut mahdollinen toinen polttohaudan perusteella satama näyttäisi olleen käytössä jo viikinkiajalla. Työryhmä löysi viitteitä myös useista mahdollisista asuin- ym. rakennuksista, joista kaikki pohjoisrannalla sijainneet tuhoutuivat moottoritien alle.

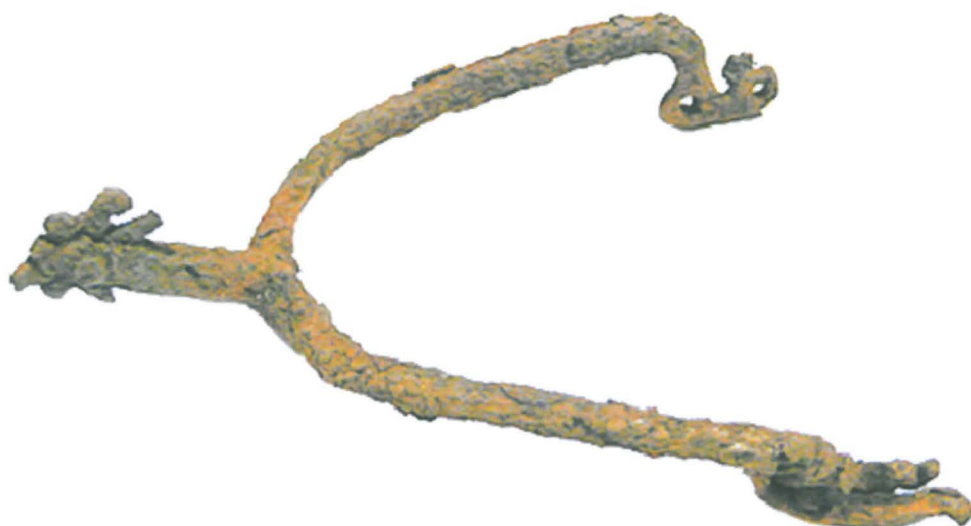
Merikosken länsirannalta, noin kilometrin päässä satamasta luoteeseen Tavabergetin laelta kahden kiven välistä löytynyt ratsusotilaan rataskannus. Esine ajoittunee keskiajalle 1300–1400-luvuille. Asuiko Ahvenkoskella ratsusotilas, vai liittykö kannus Varsinais-Suomen ja Viipurin väliseen sotilasliikenteeseen 1300-luvun puolivälissä? (Salminen 2010 ja 1993). Englannissa samantyyppiset pyörälliset rautakannukset on ajoitettu 1200–1600 lukujen väliin, Ruotsissa 1300–1400-luvuille (mm. Trelleborgin kannus). Historioitsijat ovat viime aikoina pohtineet, oliko Merikosken suulla sijaitseva Tavaberget linnamäki, johon tietyt piirteet ja osin nimityksen etymologia viittaisivat.

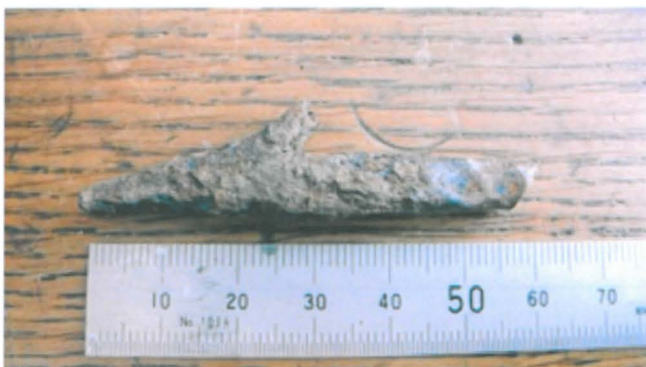
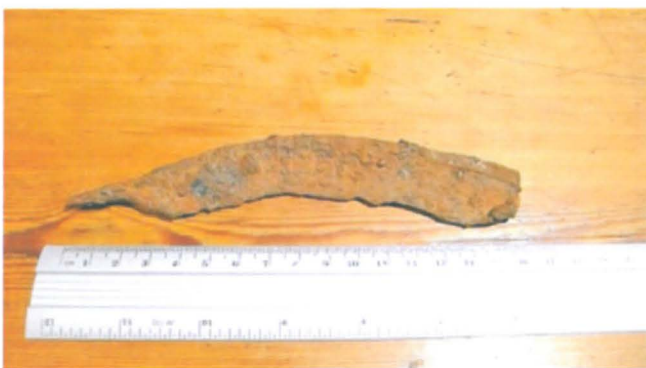
Viikatepuukon katkelma Viirankoskelta. Malli tunnettiin sirppipuukon ohella jo roomalaisella rautakaudella ja sitä on löydetty keskisen rauta-ajan ja viikinkiajan konteksteista mm. Viron Saarenmaalta ja Virumaalta (mm. Tvauri 2010; Peets 2003; Laul & Tõnisson 1991; Kivikoski 1973). Esine voi olla myös uudemmasta viikatteesta valmistettu kuorimarauta tms., sillä terän hamarapuolet näkyvät vahvistusolajilla, jonka käytön oletetaan yleistyneen vasta keskiajalla.

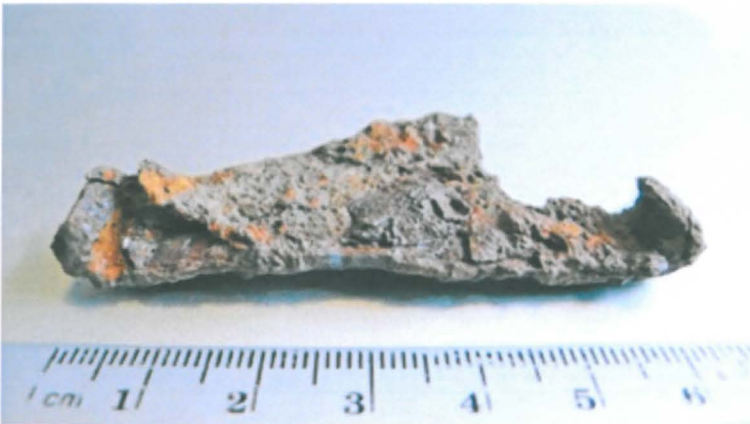
Kolmikärkisen jääkengän korrosio on edennyt magnetiitiksi. Vai onko kyseessä sittenkin jonkinlainen vyön tai henkselien solki?

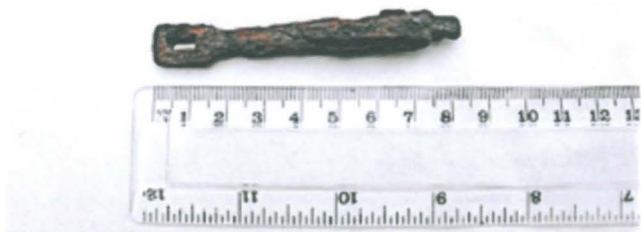
Riippulukon/putkilukon avain?

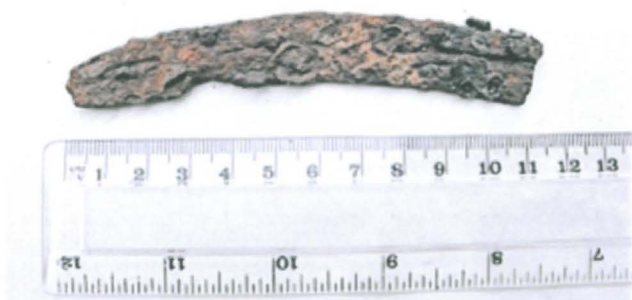
Viikatepuukon katkelma (vrt. Peets 2003).

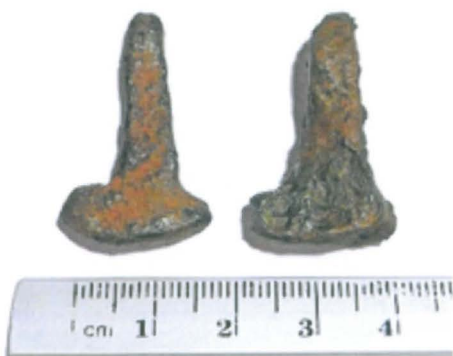
Kaksi nk. Thorin vasaraa muistuttavaa hevosenkengän jäänaulaa.

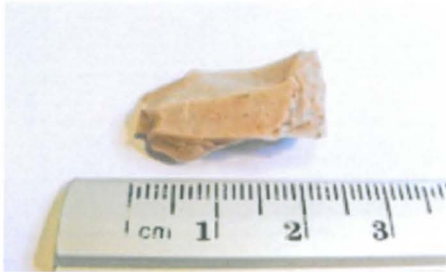
Vaalea pii-iskos, joka liittyyne tulentekoon tuliraudalla.

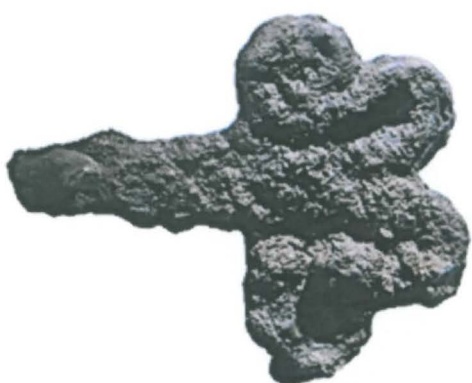
Spiraalikoristeinen "Bornholmin tyyppin" vyönhaka – rautaa. Esineelle on löytynyt identtinen vastine Härländasta Göteborgista (GAM:48715:98) ja se on ajoitettu 300 jaa (hautalöytö). Sama spraalialihe oli käytössä vielä viikinkiajalla ja koristelutyylillä on tavattu mm. Birkan ja Gotlannin viikinkiajan käyttöesineistössä ja aikaisemmin merovingiajalla pohjois-eurooppalaisessa esineistössä.

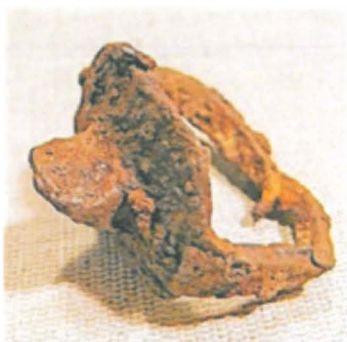
Jäähokki. Hevosen jääkenkä eli viskari – rautaa. Vastaava esine (KM 284: 1–1) on löytynyt Saltvikista Ahvenanmaalta ja se on ajoitettu viikinkiajalle 800–1050 jaa. (URL: <http://suomenmuseonline.fi/fi/kohde/Arkeologian+osasto/KM284%3A1b?pathId=1.184.183.6302.&itemIndex=352>. [Haettu 3.12.2011].

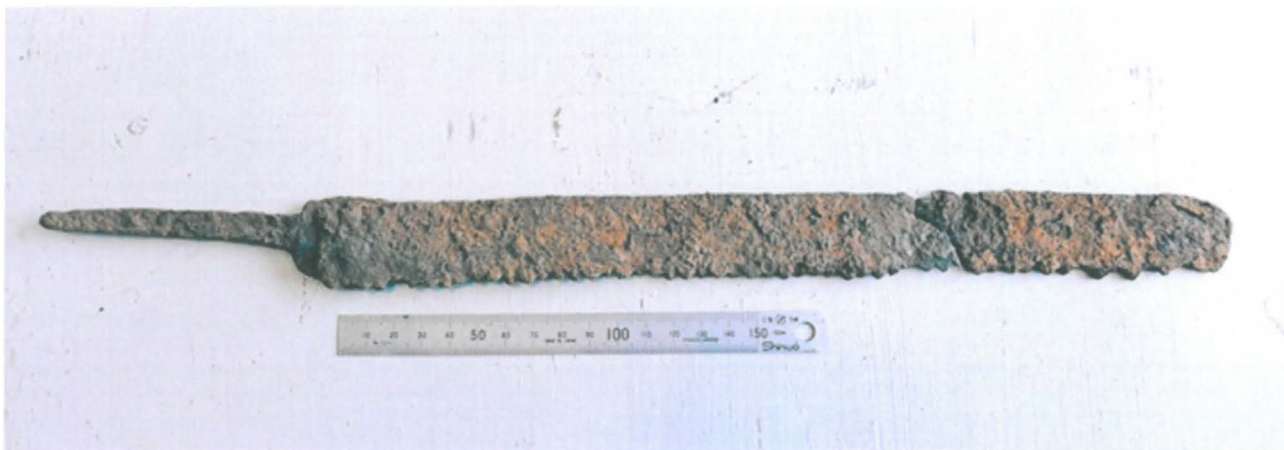
Keväällä 2013 tehdyissä jälkitarkistuksissa löytyi moottoritiealueelta lisää rautaesineitä, työkaluja ja salpoja, jotka tukevat ajatusta tasanteelle hajonneesta Mästrmyr-tyyppisestä työkalulaatikosta. Saha on katkennut ruodon juuresta ja seppä on liittännyt palat yhteen kahdella niitillä. Vastaavia n. 1000–1200-luvuille ajoitettuja sahoja on tavattu mm. Novgorodista, Gotlannista ja Birkasta.

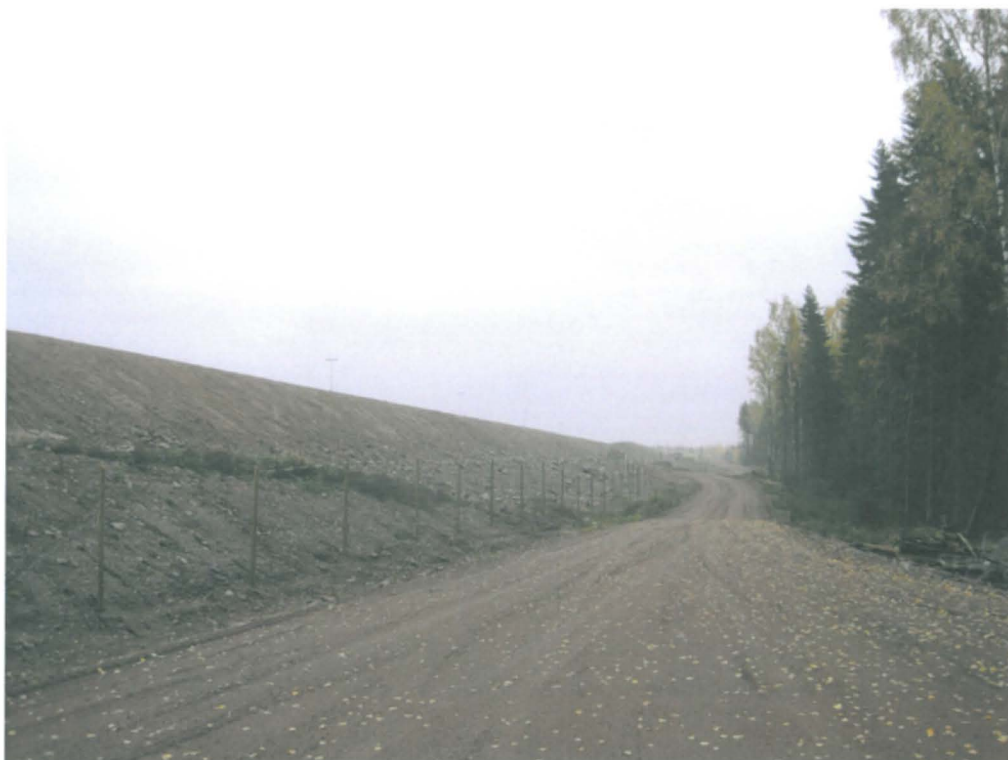
Kuva 1. Yleiskuva moottoritien eteläpuolella olevalta käänköpaikalta kaakkoon, oikealla tarkastetun alueen itäinen osa. Kuvattu luoteesta.

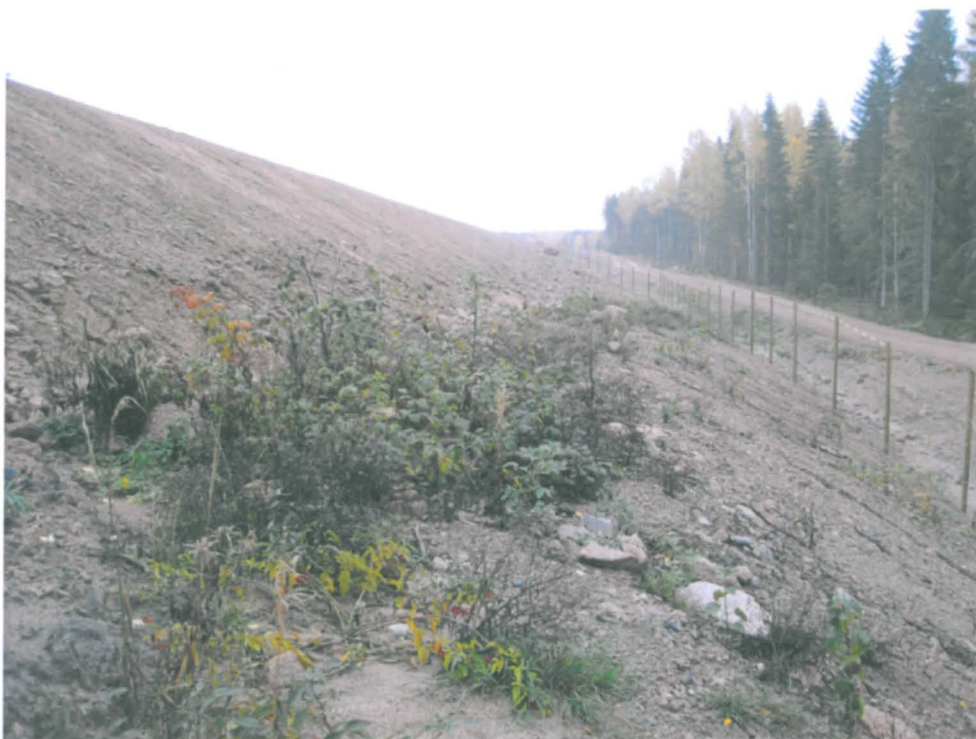
Meluvallin rinne (ks. liite 5, kuva 3)

Kuva 3. Osa meluvallin reunassa näkyviä alkuperäisen maan kaistaleita. Kuvattu luoteesta.

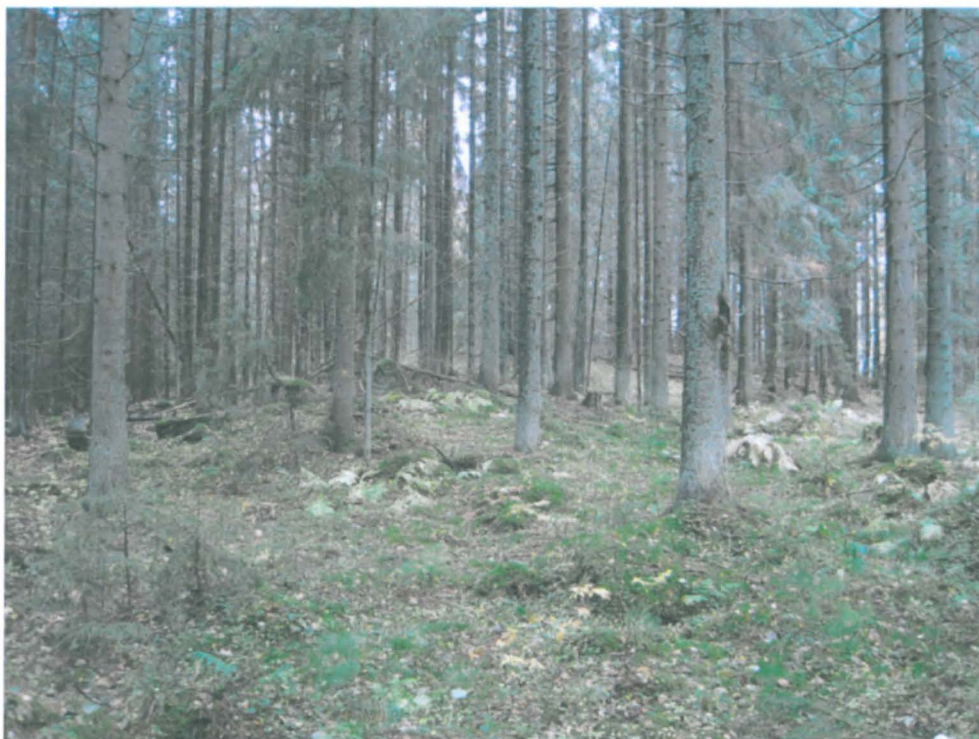
Kuva 4. Yleiskuva tarkastetun alueen itäosasta. Kuvattu luoteesta.

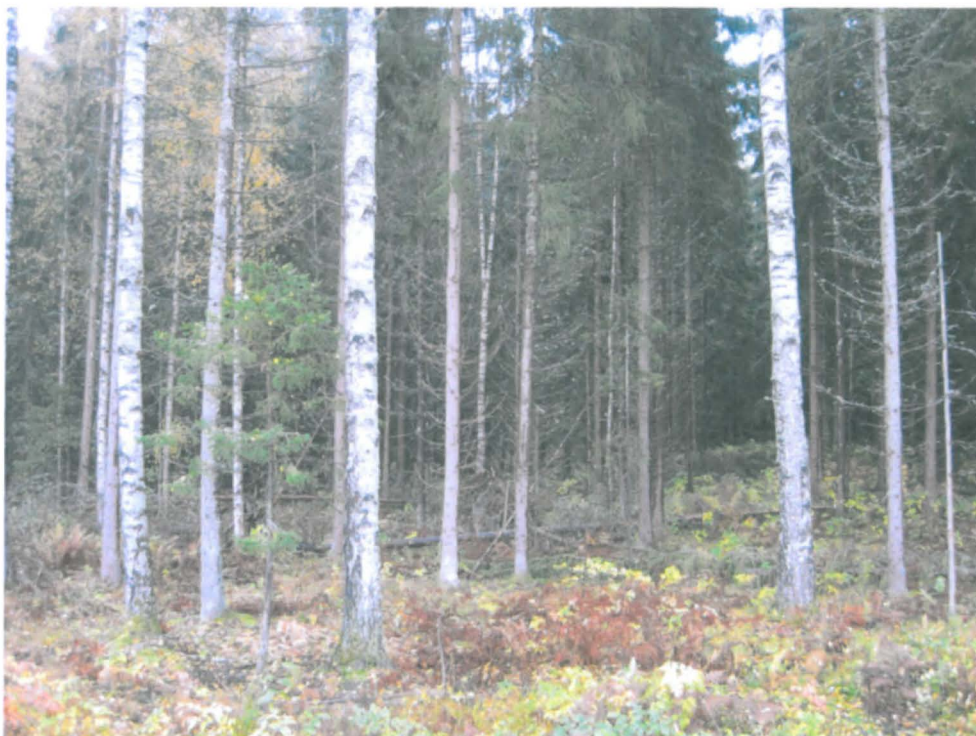
Kuva 5. Yleiskuva tarkastetun alueen keskiosasta hakkaamattomalta alueelta. Kuvattu luoteesta.

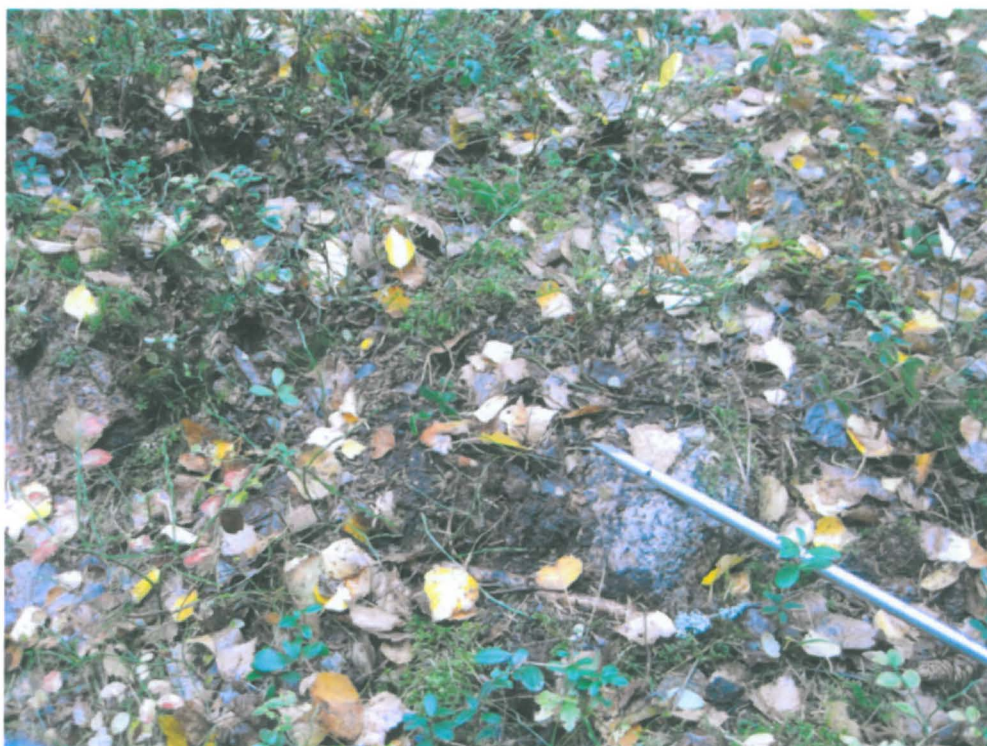
Kuva 17. Kiveys 1 ja sen ympäristö. Kuvattu lännestä.

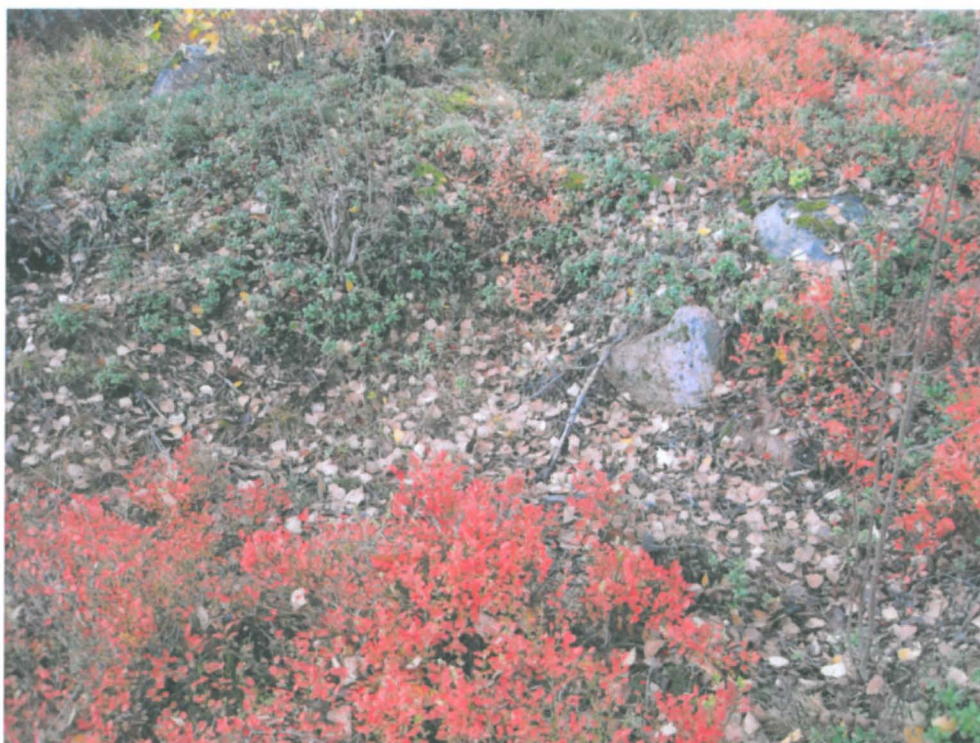
Kuva 27. Merikosken muinaisjäännösalueen siirtolohkareen koillis-/pohjoispuoleista aluetta. Kuvattu koillisesta.

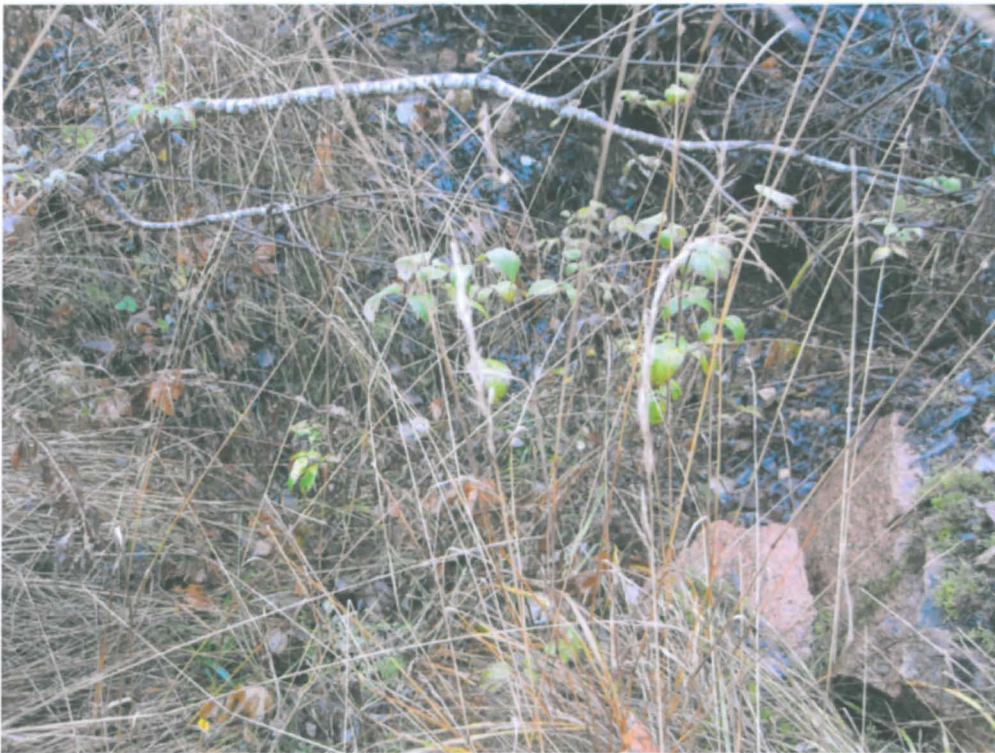
Kuoppa 1. (ks. liite 6, kuva 6)

Kuva 6. Kuoppa 1. Kuvattu etelästä.

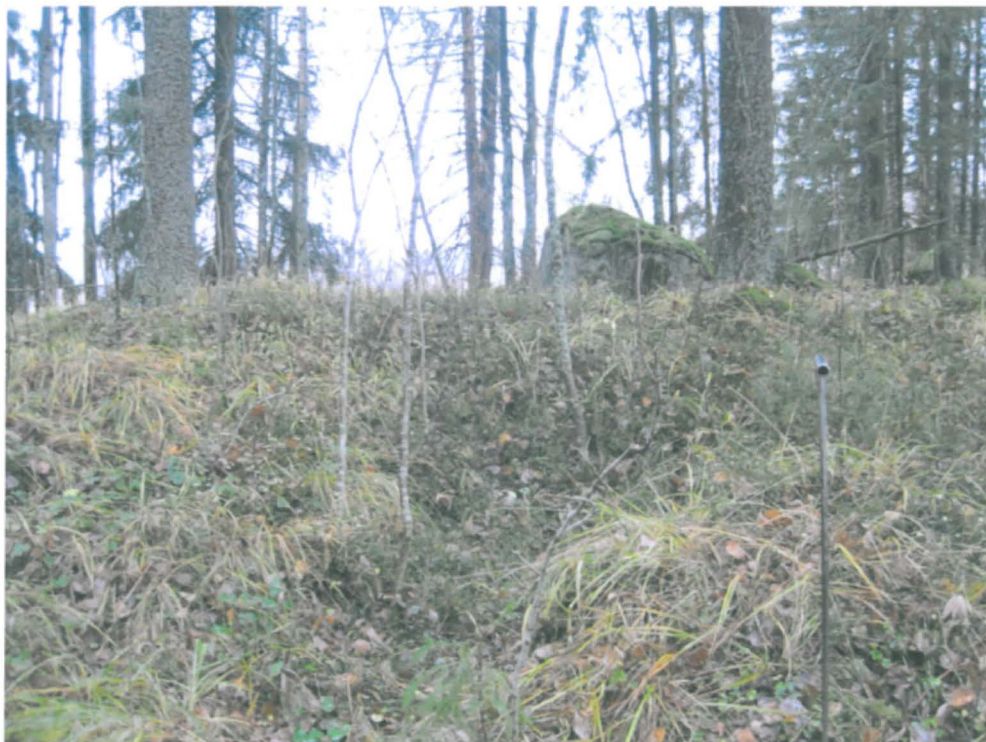
Kuoppa 2. (ks. liite 6, kuva 7)

Kuva 7. Kuoppa 2. Kuvattu idästä.

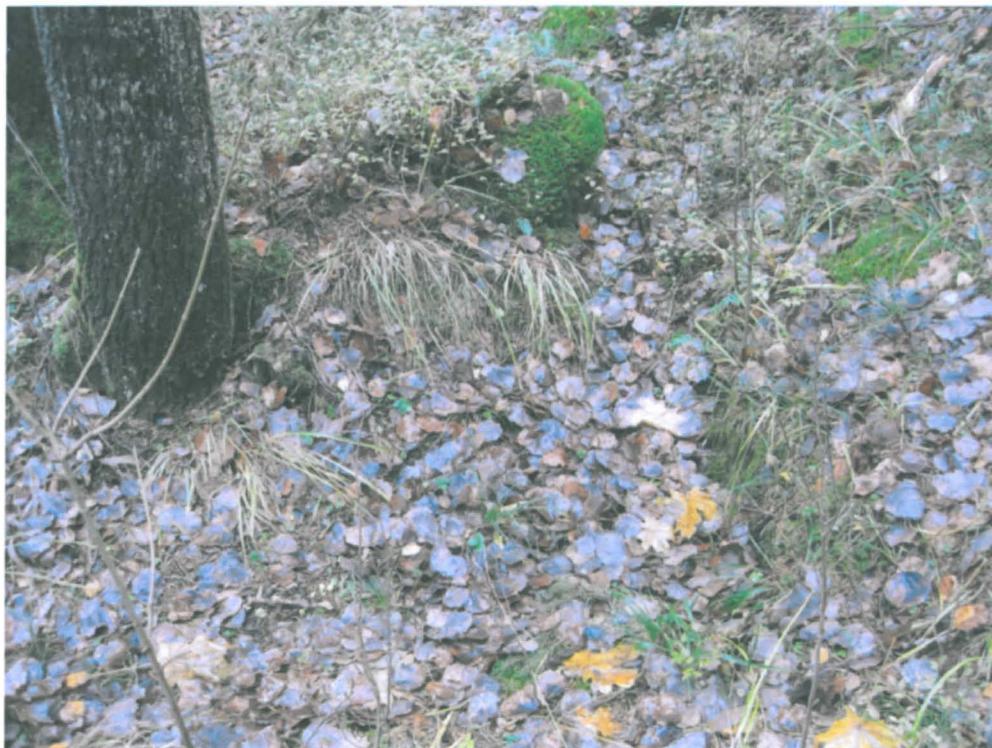
Kuoppa 3. (ks. liite 6, kuva 8)

Kuva 8. Kuoppa 3. Kuvattu lounaasta.

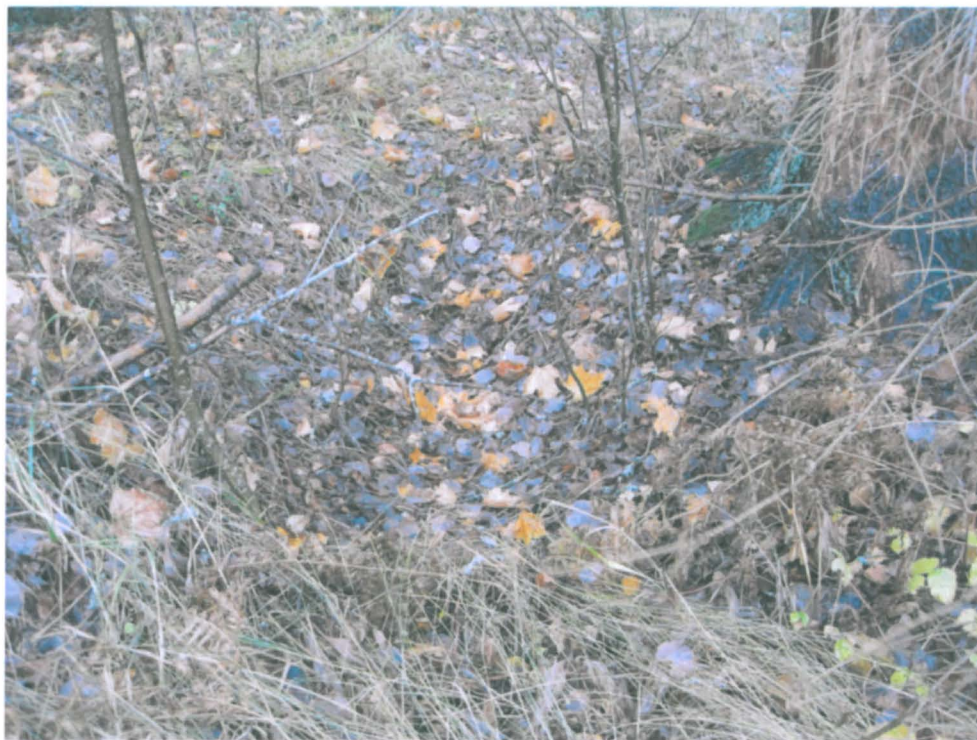
Kuoppa 5. (ks. liite 6, kuva 10)

Kuva 10. Kuoppa 5. Kuvattu koillisesta.

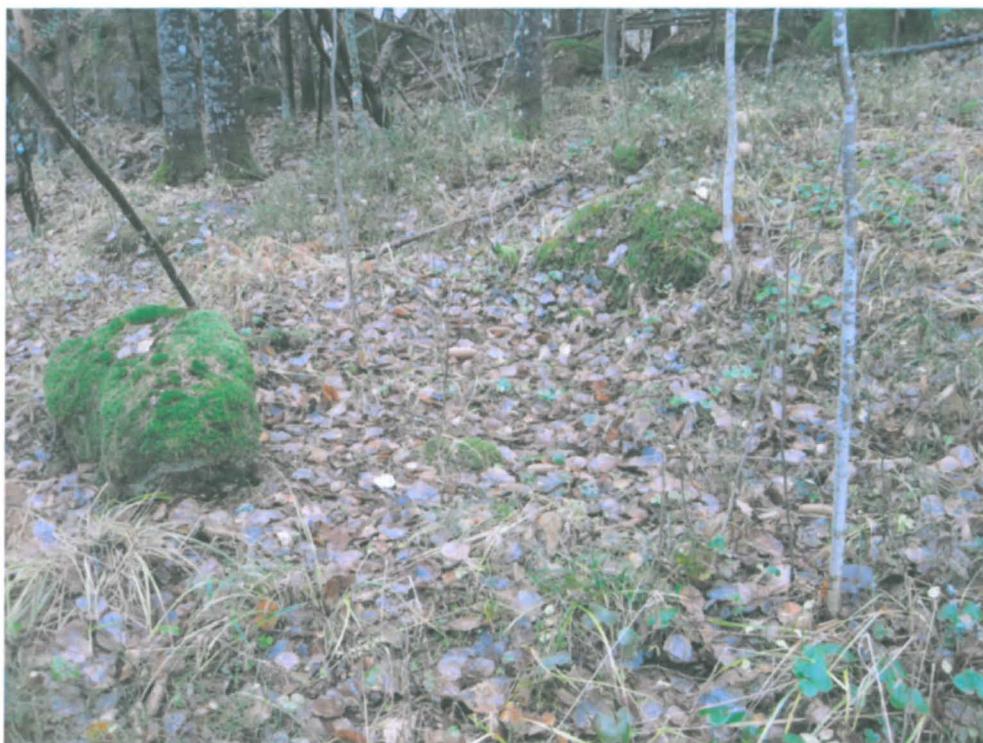
Tasanne 1. (ks. liite 6, kuva 12)

Metsäalueen pohjoisosassa niemekkeen länsireunassa sijaitsevan siirtolohkareen itäpuolelle tasattu ja kaivettu tasannemainen alue, jonka koko on 250 x 350 cm ja syvyys noin 30-40 cm. Suorakaiteenmuotoinen kaivannon reuna ja maapalle ovat kohtalaisen hyvin havaittavissa heinetyneessäkin maassa erityisesti etelä- ja itäreunastaan. Kairatessa tasanteelta tuli nokimaata hyvin paksulta (ks. liite 6, kuva 15). T-piikillä ei saatu kairattua läpi nokisen maakerroksen puhtaaseen pohjamaahan yrityksestä huolimatta. Tasanteen maaperä oli melko tiivistä mutta helposti kairattavissa.

Kuva 12. Tasanne 1. Kuvattu pohjoisesta.

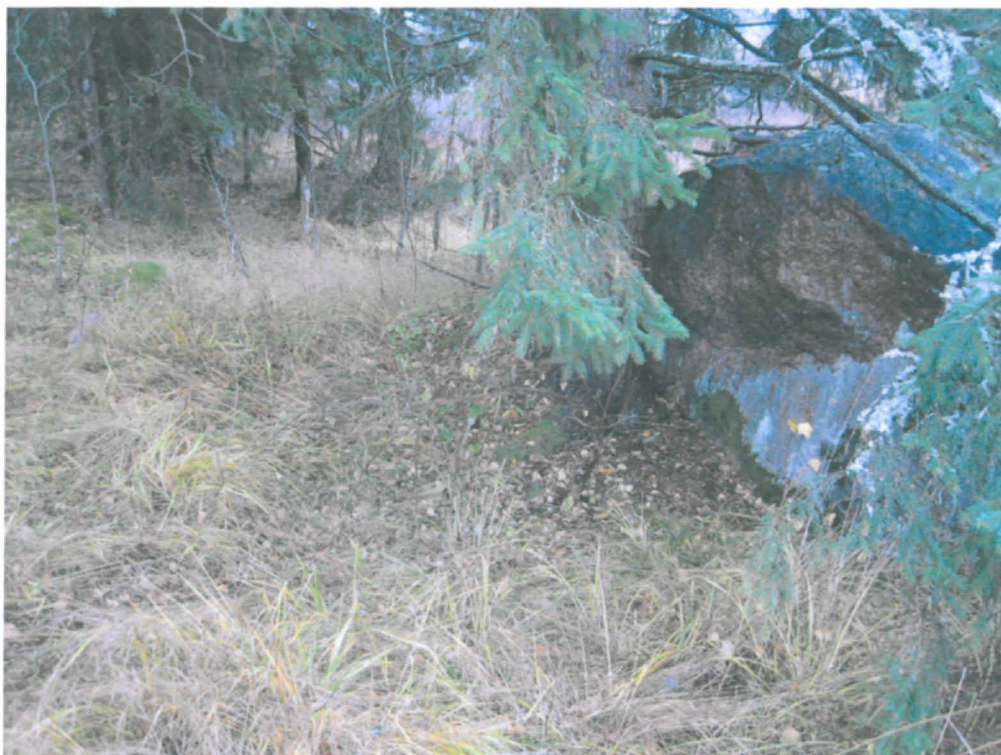
Kuva 13. Tasanne 2. Kuvattu pohjoisesta.

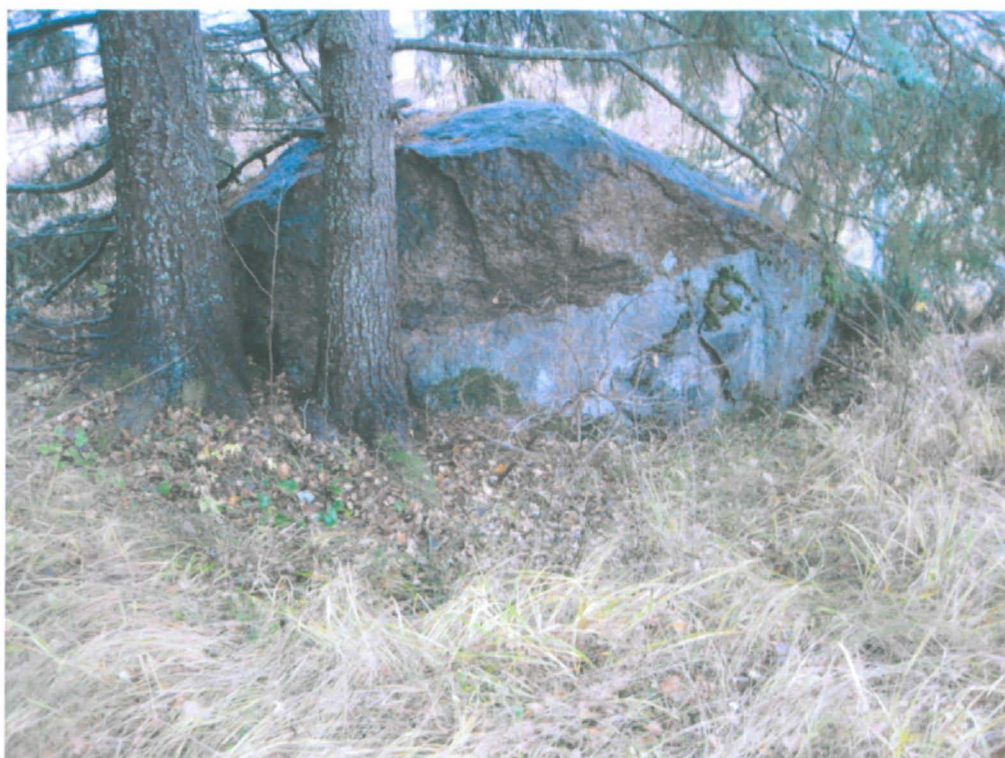
Kuva 14. Tasanne 2. Kuvattu idästä.

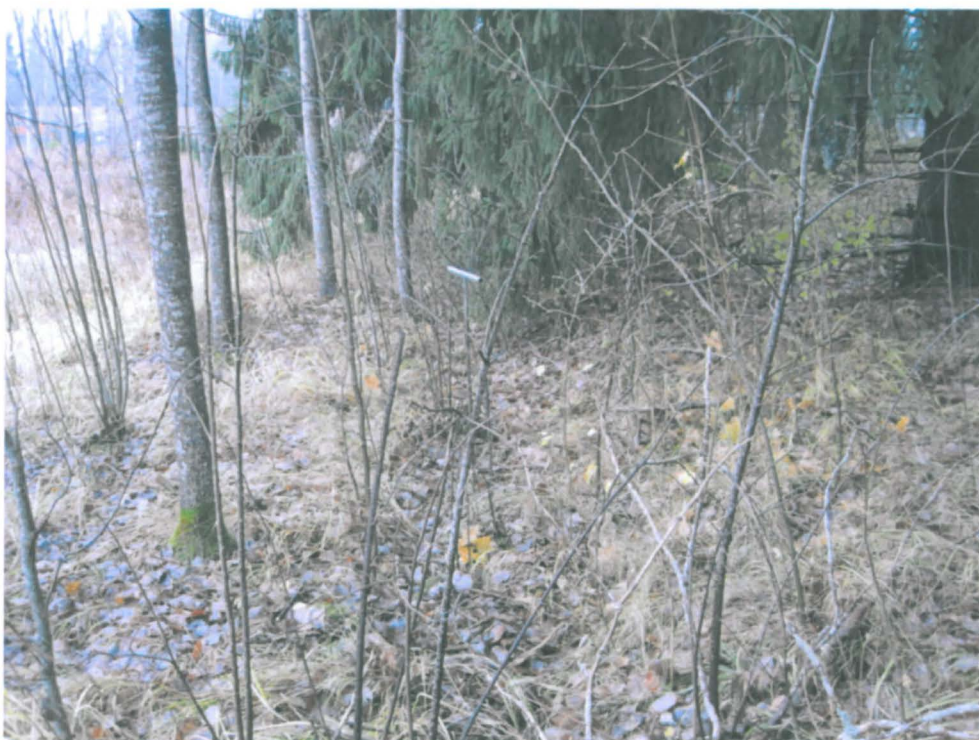
Kuva 16. Oja (pohjoispää) tarkastetun alueen itäreunassa. Kuvattu etelästä.

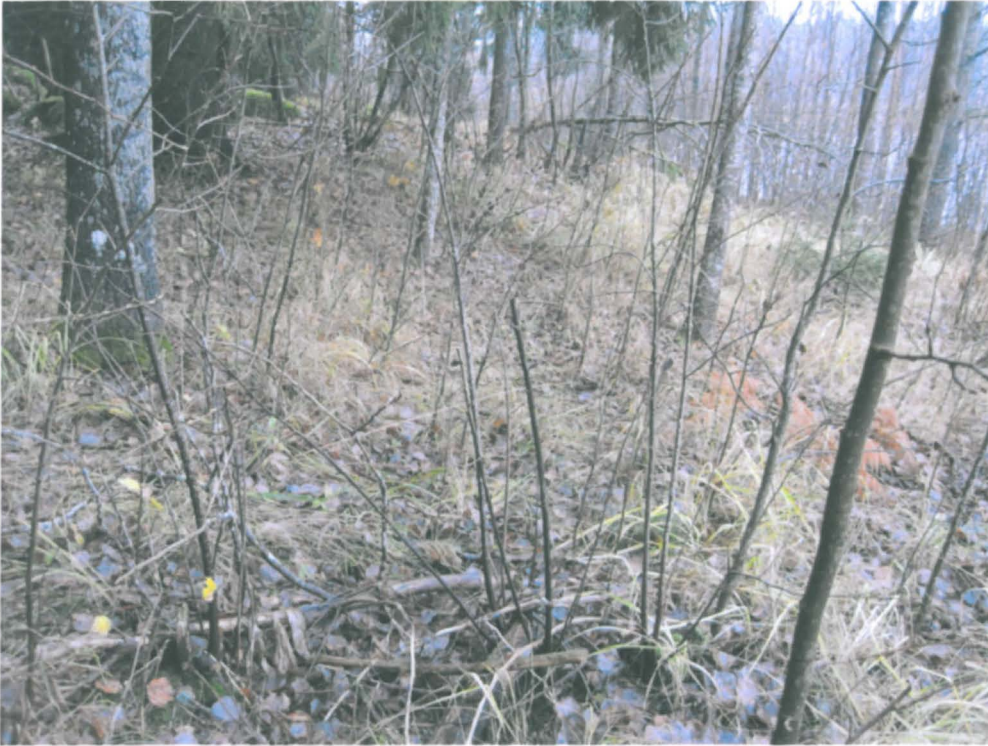
Kuva 17. Oja (eteläpää) tarkastetun alueen itäreunassa. Kuvattu pohjoisesta.

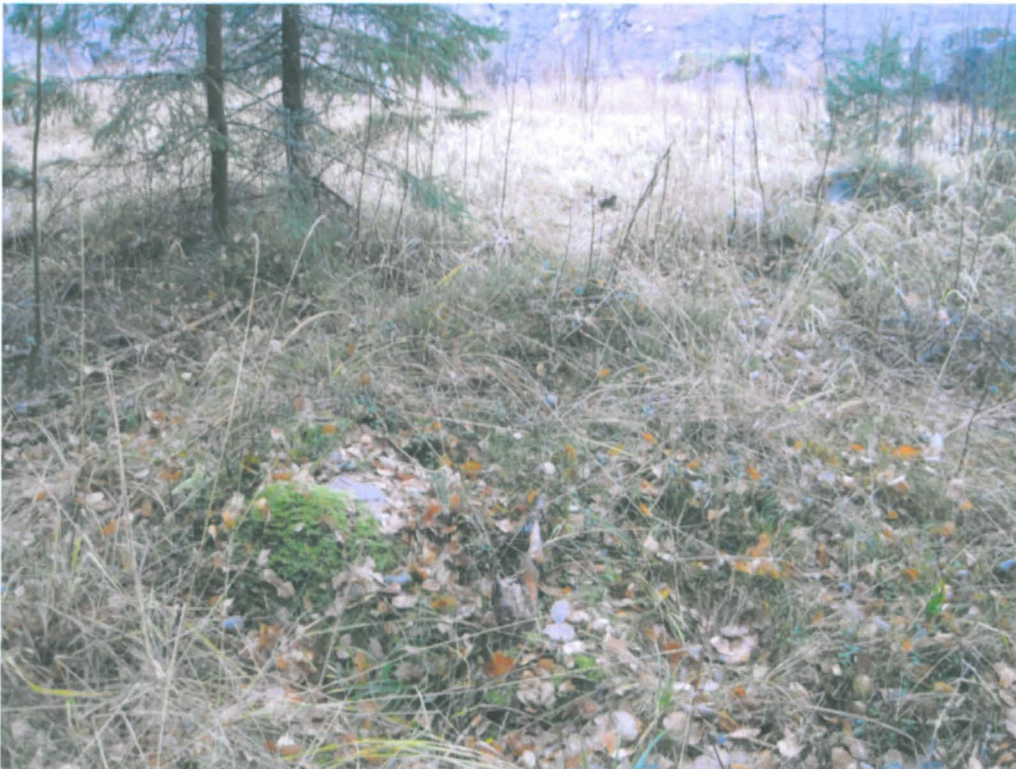
Kuva 6. Kuoppa 1. Kuvattu luoteesta.

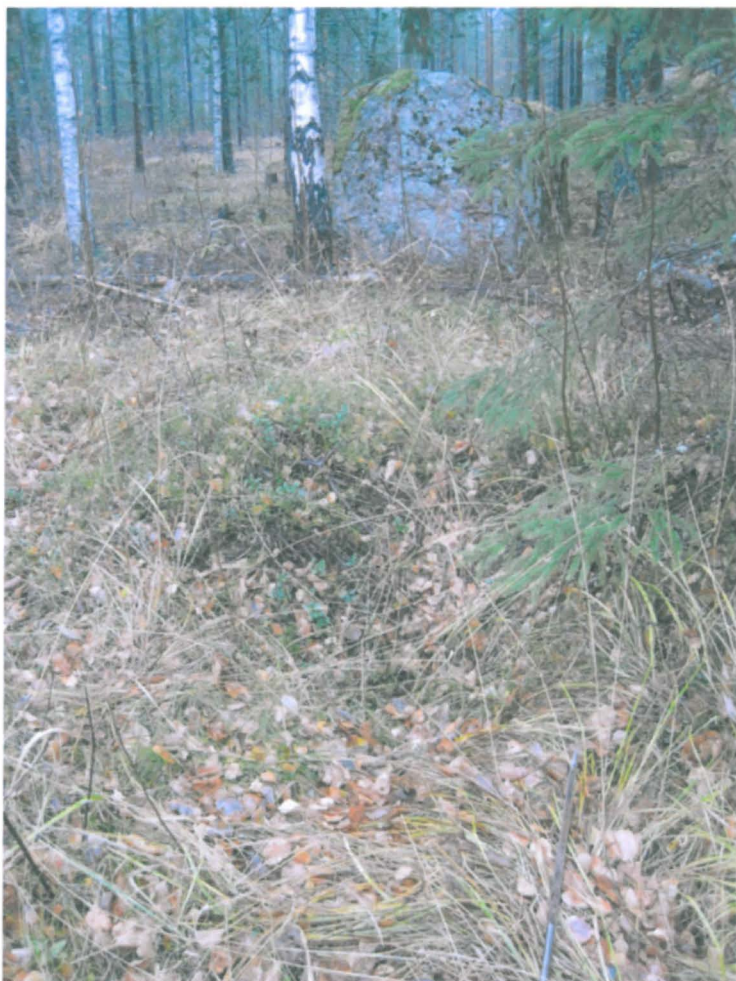
Kuva 7. Kuoppa 1. Kuvattu etelästä.

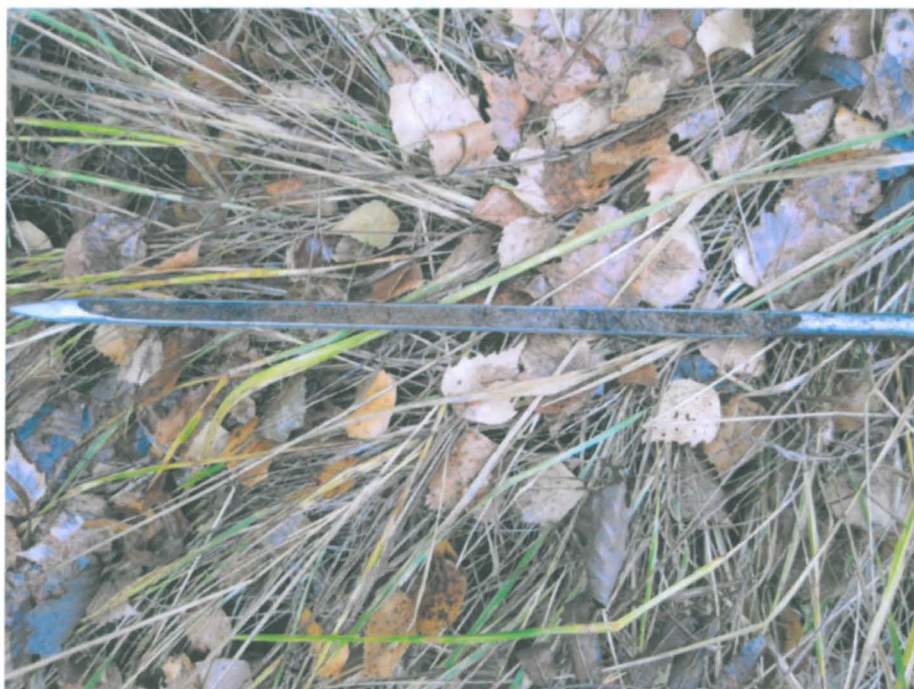
Nelisivuinen, hieman epämääräinen kuoppa, jonka koko on 100 x 100 cm ja syvyys 40 cm. Kuopan reunassa oli isompi kivi. Kairatessa kuopasta tuli nokista maata (ks. liite 7, kuva 8). Pohjamaa oli hyvin pehmeä ja helposti kairattava. Lisäksi havaittiin nokea sisältävää epämääräistä kiveystä noin 1 x 1 metrin alueella kuopan koillispuolella. Kuopasta noin 4 metriä pohjoiseen on iso siirtolohkare.

Kuva 8. Kuoppa 1, kairanäyte. Kuvattu lännestä.

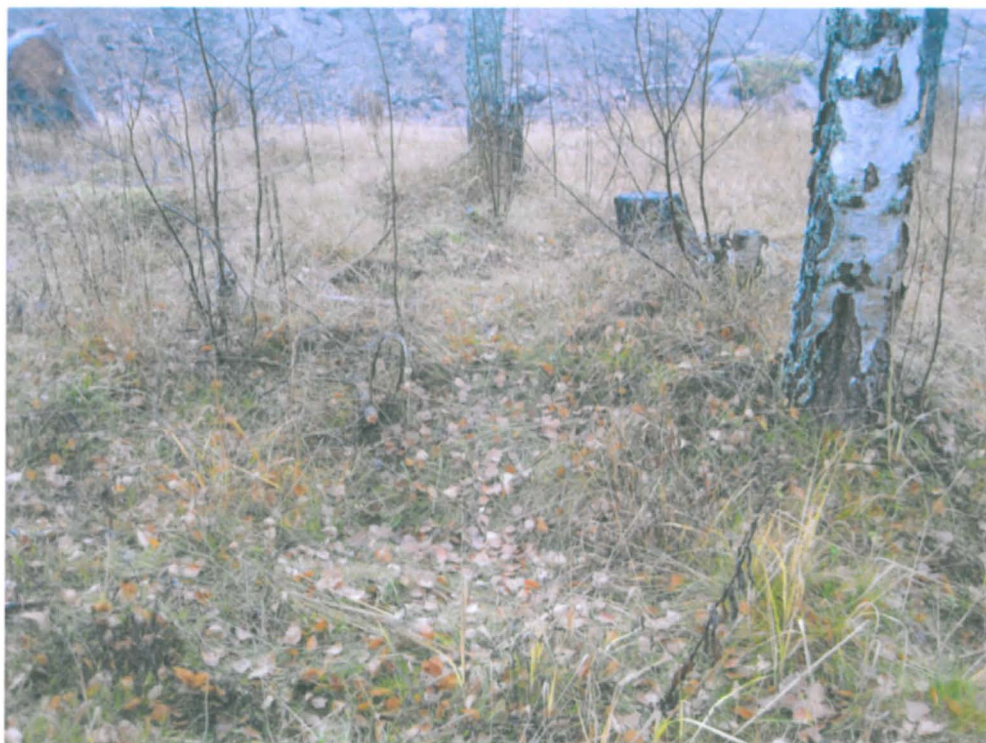
Kuoppa 3. (ks. liite 7, kuva 10)

Kuva 10. Kuoppa 3. Kuvattu koillisesta.

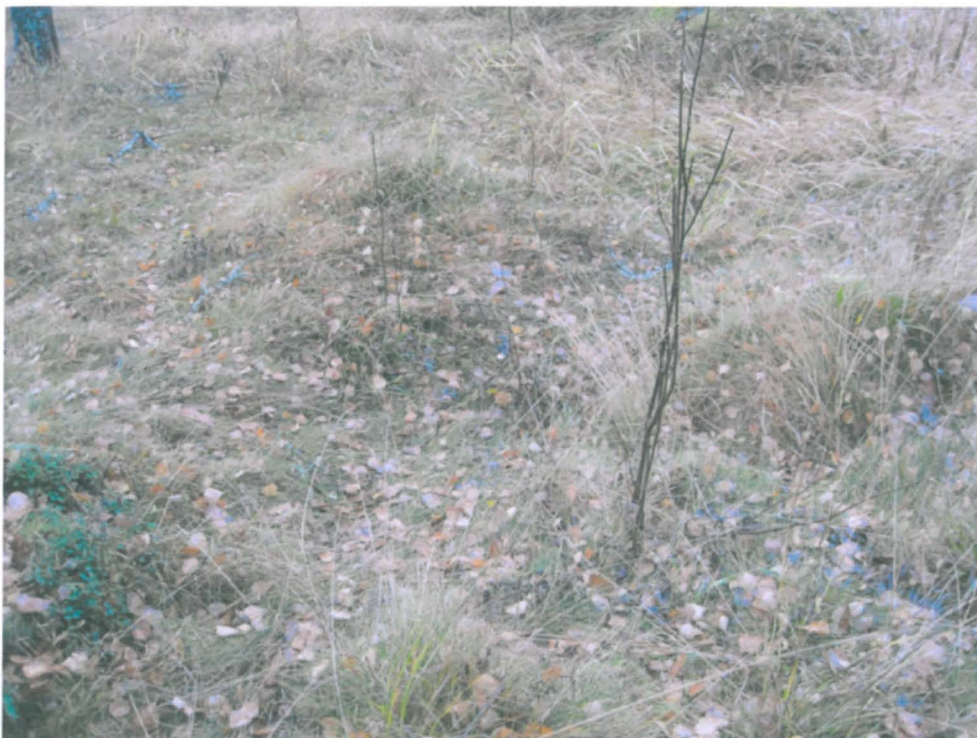
Kuoppa 4. (ks. liite 7, kuva 11)

Kuva 11. Kuoppa 4. Kuvattu etelälounaasta.
