Kertomus Pyhtään Haasianiemien, Pyhtään Merikosken ja Loviisan Viirankosken tarkastusmatkoista 9-10.10.2013 ja 24.10.2013

Päivi Maaranen, FL, Museovirasto 29.11.2013

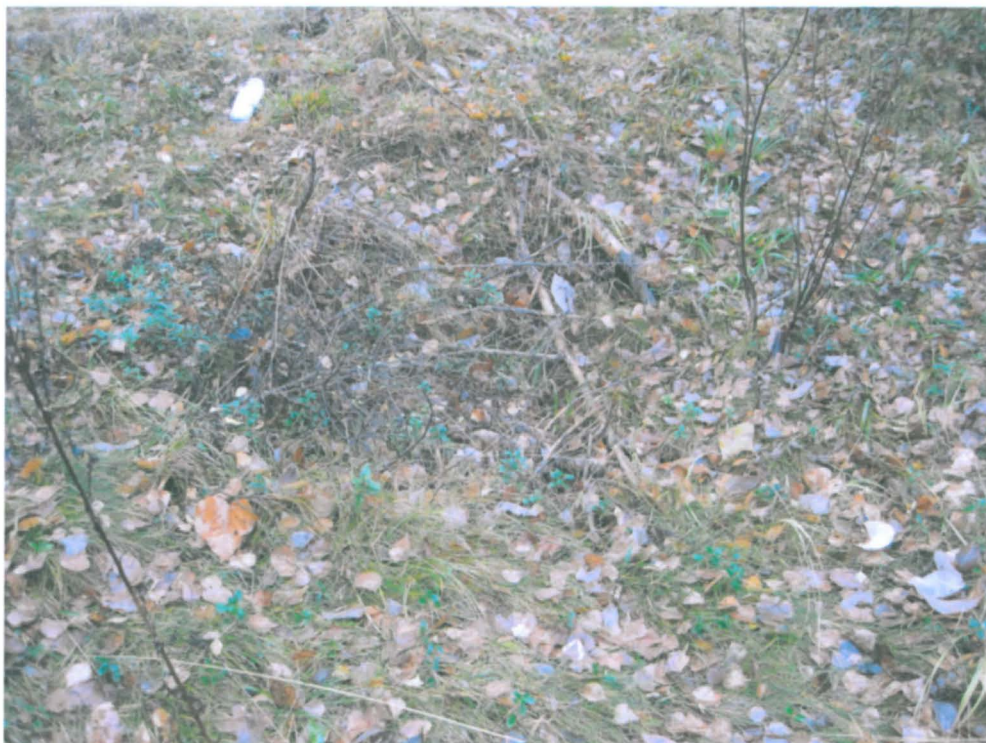
Kuoppa 5. (ks. liite 7, kuva 12)

Kuva 12. Kuoppa 5. Kuvattu kaakosta.

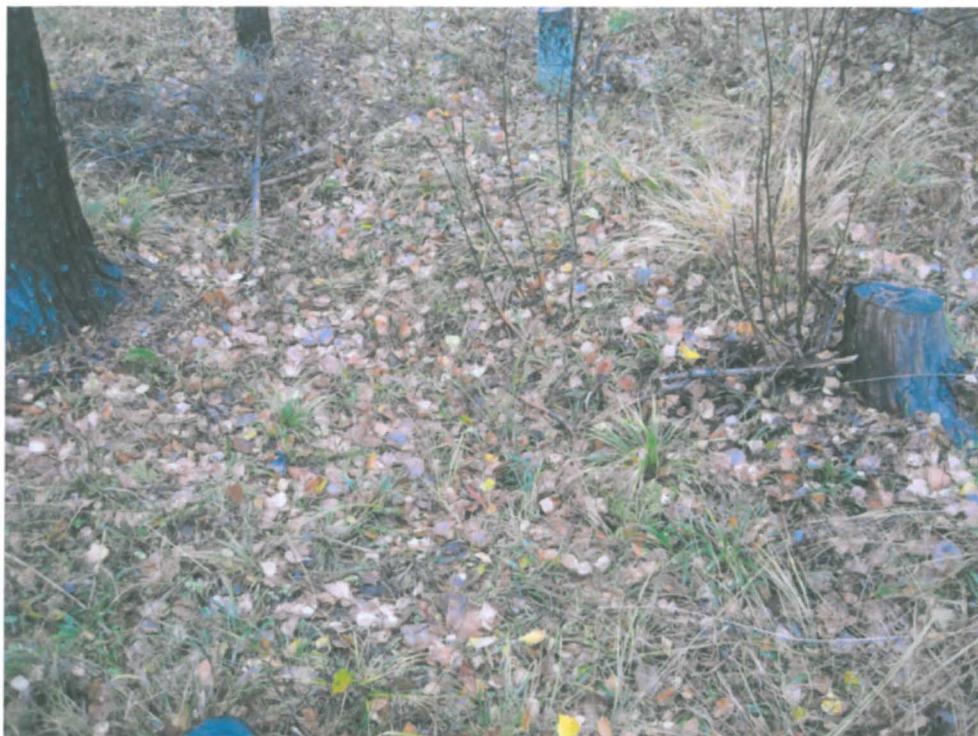
Kuoppa 8. (ks. liite 7, kuva 15)

Kuva 15. Kuoppa 8. Kuvattu kaakosta.

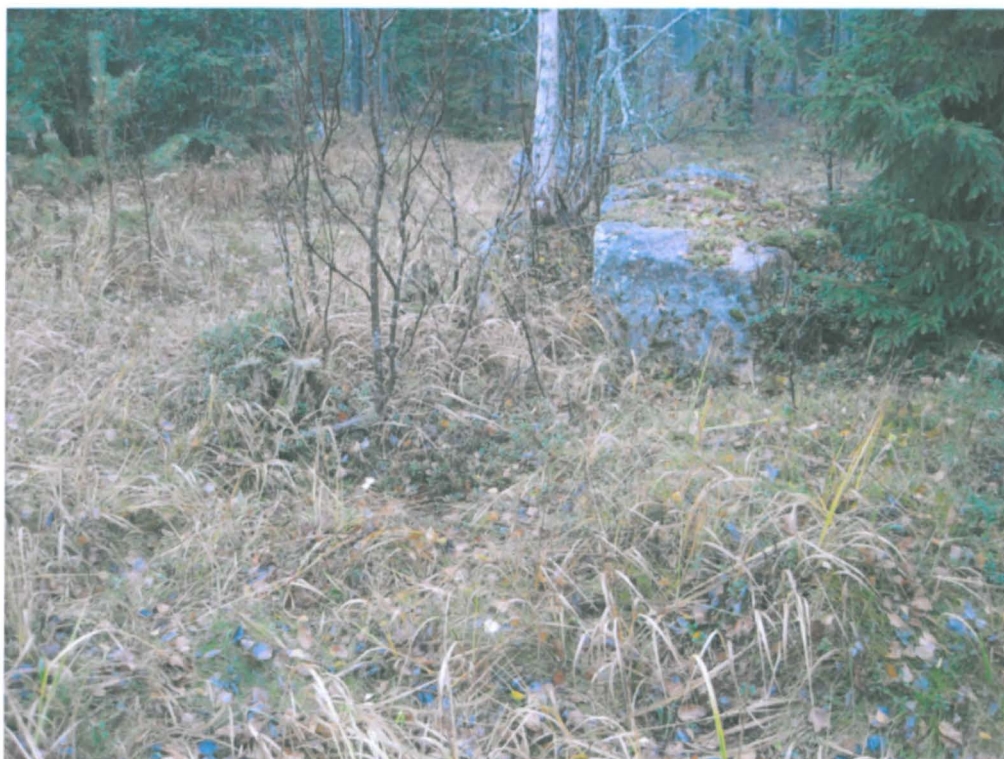
Kuoppa 9. (ks. liite 7, kuva 16)

Kuva 16. Kuoppa 9. Kuvattu kaakosta.

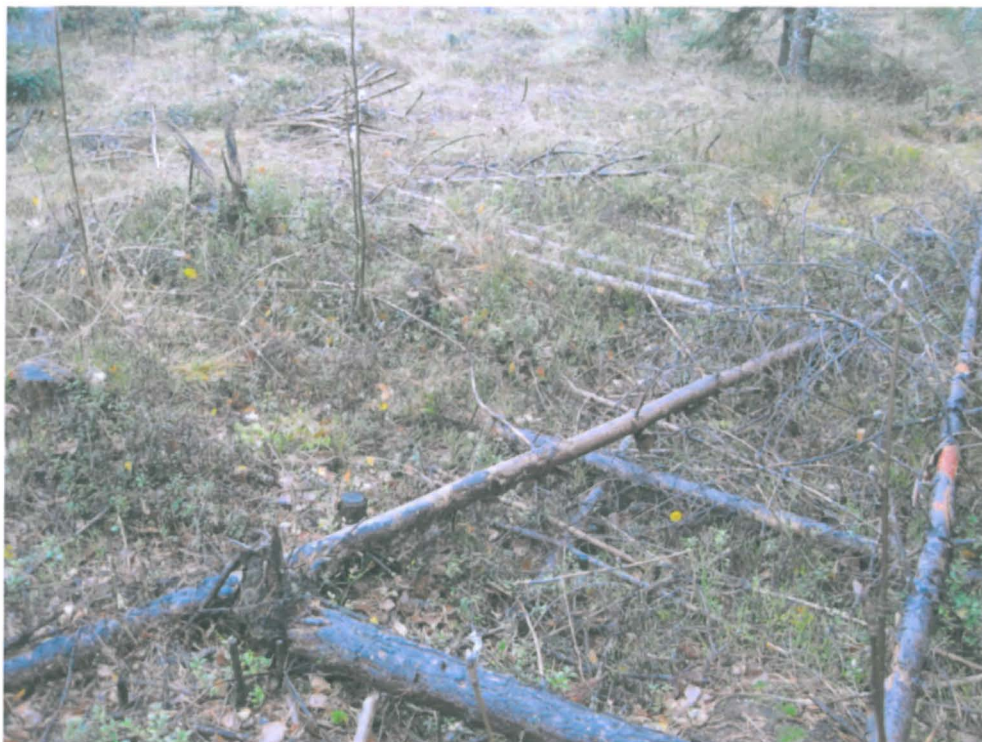
Kuoppa 10. (ks. liite 7, kuva 17)

Kuva 17. Kuoppa 10. Kuvattu koillisesta.

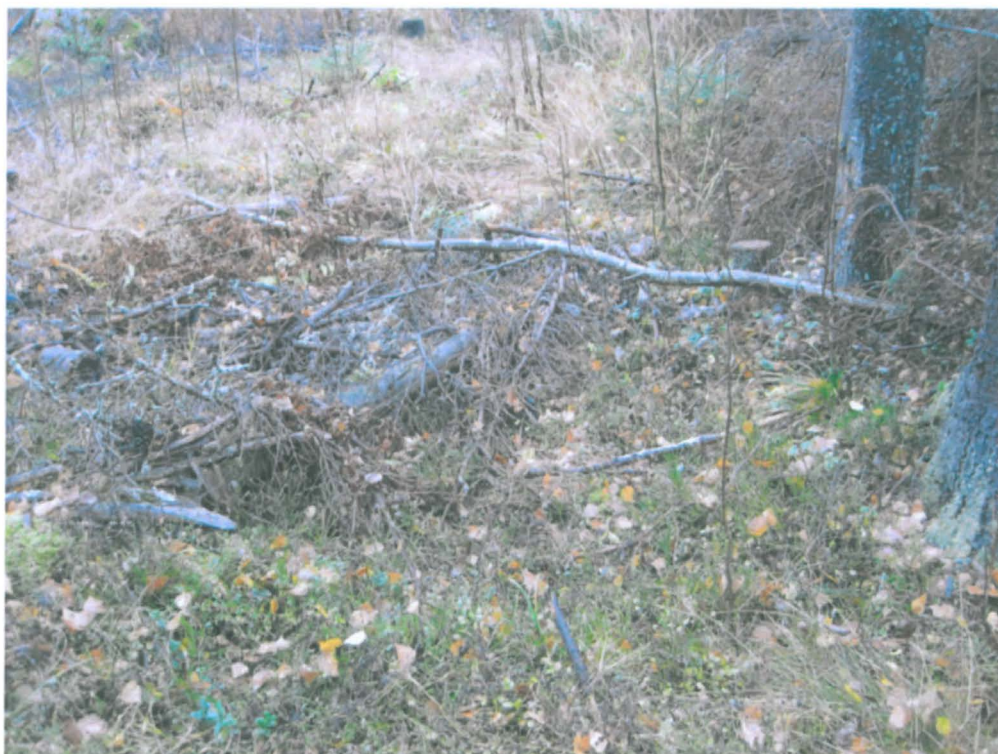
Kuoppa 11. (ks. liite 7, kuva 18)

Kuva 18. Kuoppa 11. Kuvattu etelästä.

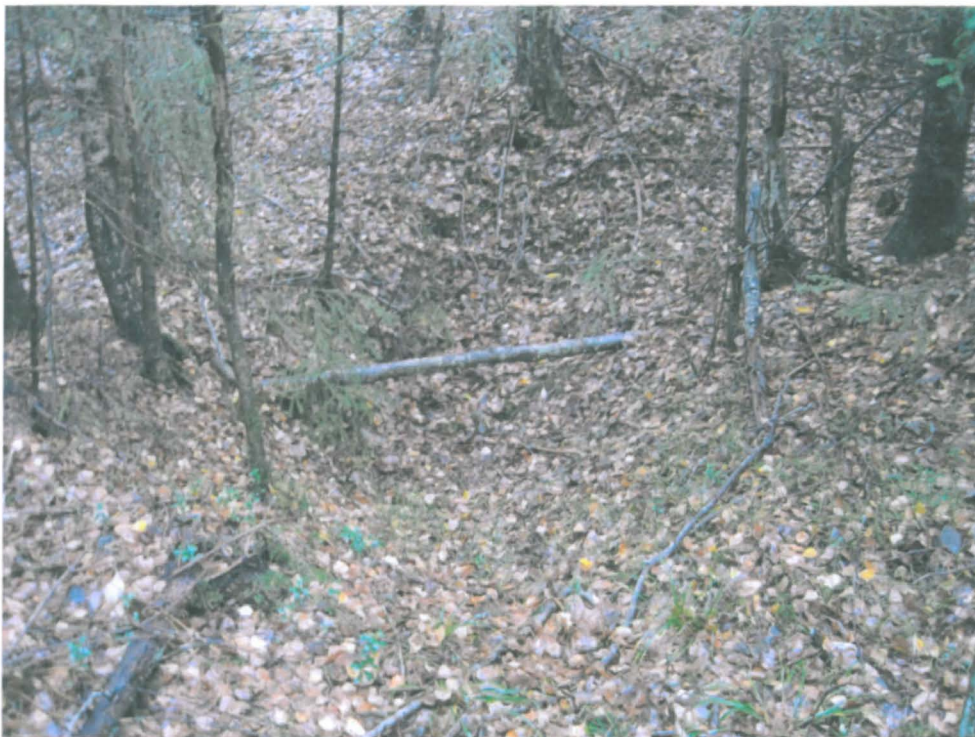
Kuva 19. Kuoppa kuoppa-alueella. Kuvattu etelästä.

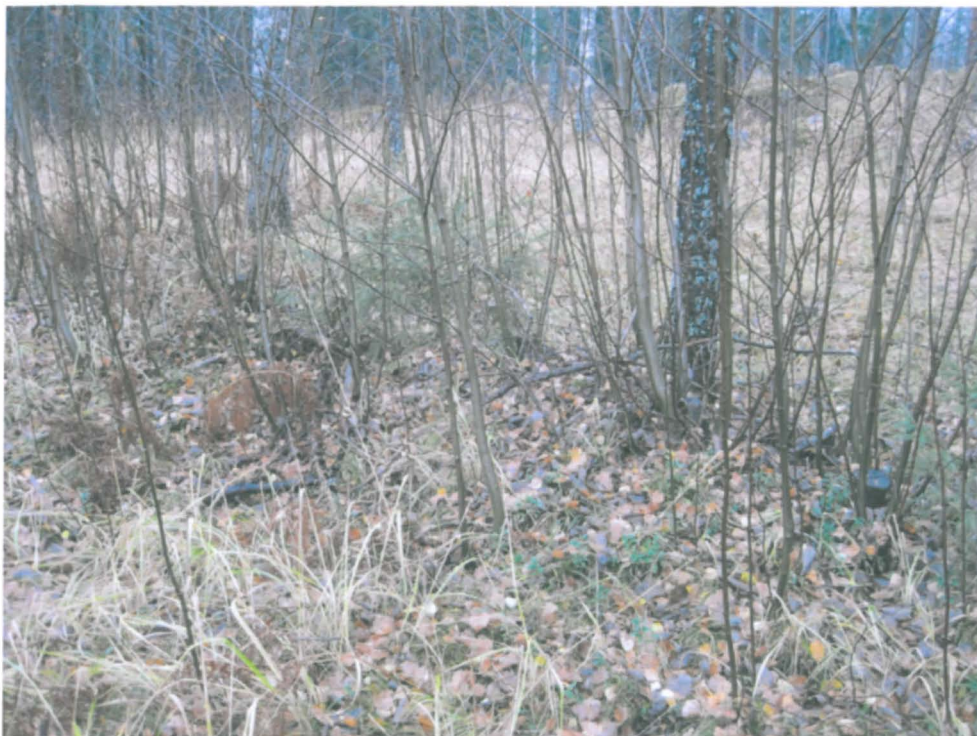
Valli. (ks. liite 7, kuva 21)

Kuva 21. Valli. Kuvattu lounaasta.

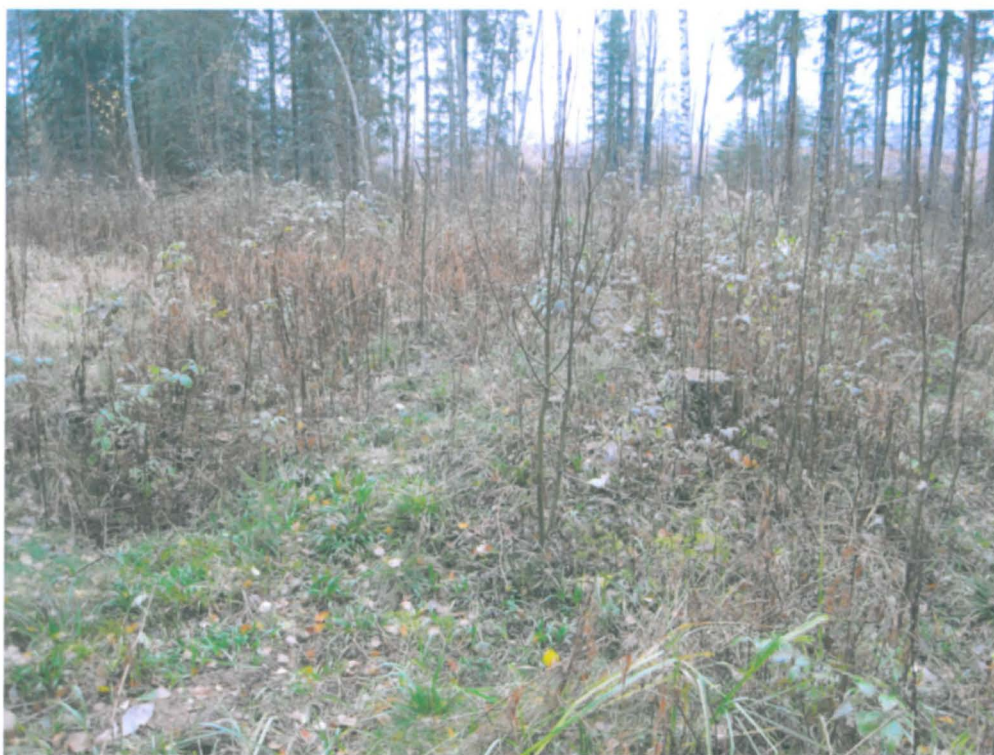
Kumpu. (ks. liite 7, kuva 22)

Kuva 22. Kumpu. Kuvattu luoteesta.

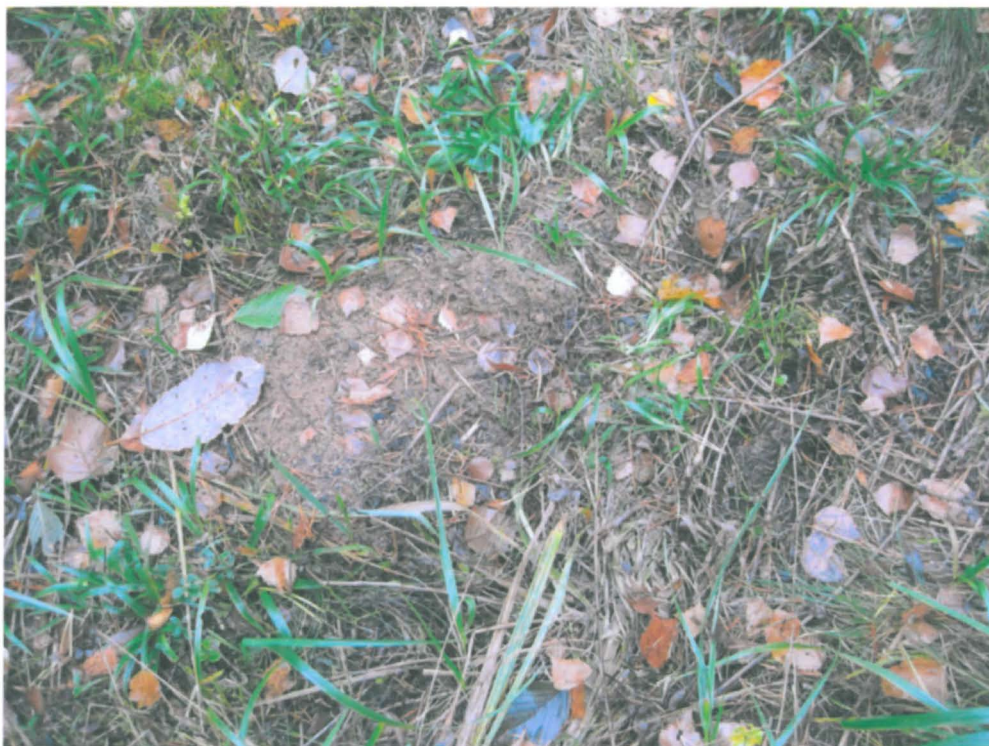
Tarkastetun alueen luoteisosassa oleva maa- ja kivikumpu, joka on kooltaan noin 250 x 300 cm ja korkeimmalta kohdaltaan noin 60 cm korkea. Kumpu sijaitsee metsätieltä 3 m kaakkoon ja kummun luoteispäässä on huonosti peitetty lapionpisto, mikä liittyy todennäköisesti metallinetsintään (ks. liite 7, kuva 23). Kairatessa syvältä kummusta tuli nokimaata, päällä oli puhdasta tai sekoittunutta maata (ks. liite 7, kuva 24). Kummun kaakkoispuolella on muutaman metrin päässä epämääräinen kivikasa (ks. seuraava alla). Kivikasan ja kummun välissä kivellä oli rautainen hevosenkengän kolmannes.

Kuva 23. Huonosti peitetty lapionpisto kummussa. Kuvattu idästä.
